*Undersøgelsesrapport*

# KOLLAPS AF ETAGEEJENDOM PÅ PROVST DRESLERSVEJ I FREDERIKSHAVN

## UNDERSØGELSESRAPPORT

SBI 2015:03

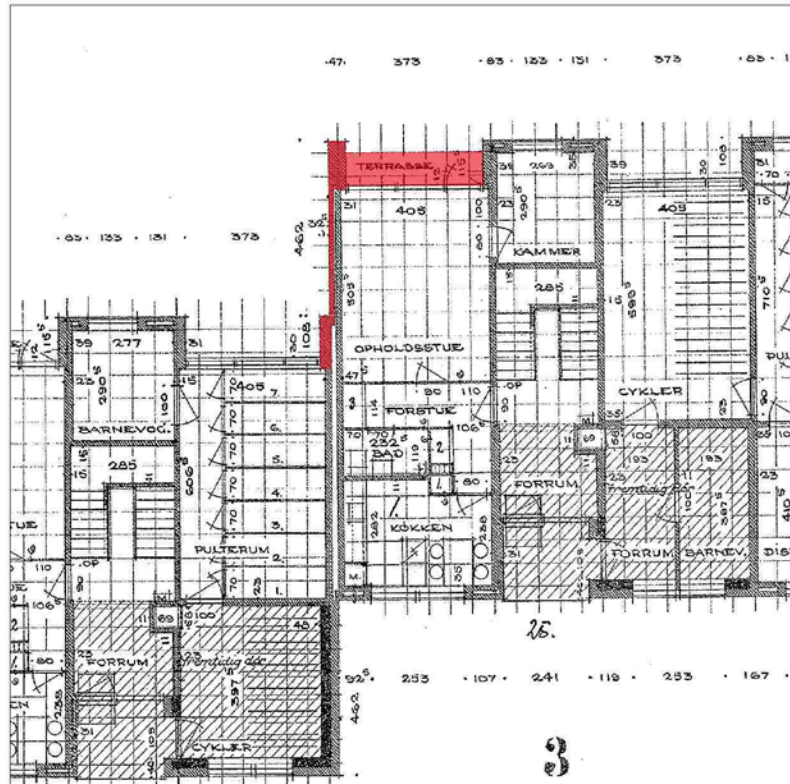
De bærende tværvægge er 148 mm murede teglstensvægge. På den frie del af gavlvæggen findes der udvendigt en 110 mm skalmur med et 90 mm hul-

rum mellem de to vægge. På den øvrige del af gavlvæggen (lejlighedsskel) er der en dobbeltmur, hvor begge vægge er 148 mm, se Figur 3.

Etageadskillelserne består af langsgående præfabrikerede 180 mm tykke huldækelementer af beton, se Figur 3.

Altandæk spænder på langs mellem tværgående vægge, og er ved gavle understøttet af massive 470 mm murpiller, se Figur 3.

Figur 3. Plan af vægge og dæk med markering (rødt) af bærende konstruktionsdele, som fjernes i forbindelse med renoveringen (Blennum, Gjøderum & Jørgensen, 1957).

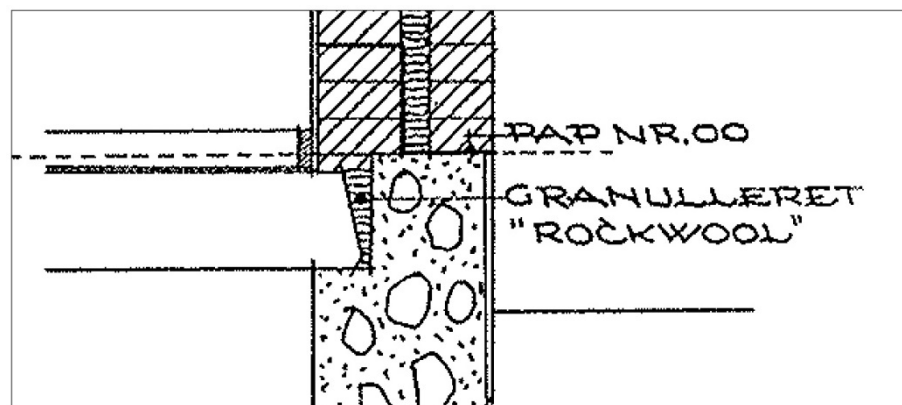
Fundamenter er støbt på stedet og opbygget med en fundamentsplade bærende et 310 mm bredt stribefundament, der på oversiden har en reces, som passer til huldækelementerne. Det betyder, at første skifte i den bærende væg i gavlen dels ligger af på huldækket dels på betonfundamentet, se Figur 4.

Figur 4. Fundamentdetalje (Blennum, Gjøderum & Jørgensen, 1957).

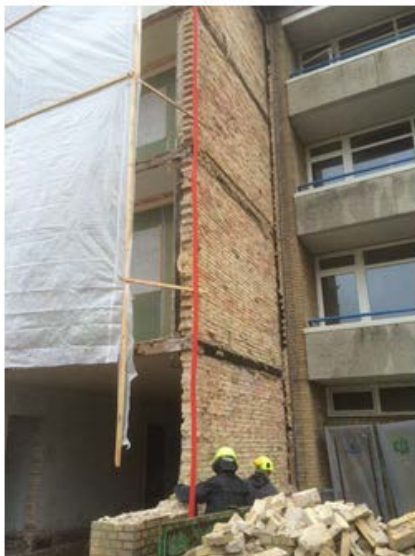
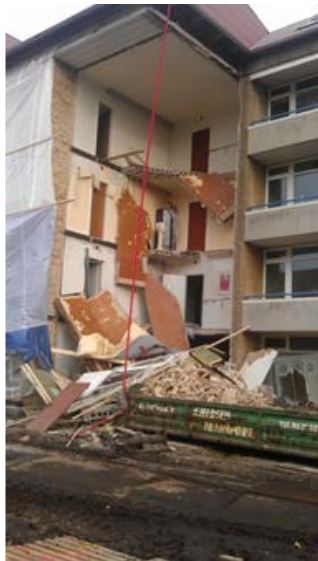
Renoveringen indebærer en række indgreb i den bærende konstruktion, herunder nedrivning af formur på gavl, nedrivning af altaner og vinduespartier, nedrivning af massive murpiller ved altanunderstøtninger i gavle samt nedrivning af eksisterende skillerum og dækelementer i stueetagen, se Figur 6 og Figur 7.

Figur 6. Bygningen lige før og lige efter kollaps. (Foto (t.v.):(NCC Construction, 2014c). Foto (t.h.): Boligforeningen Vesterport).

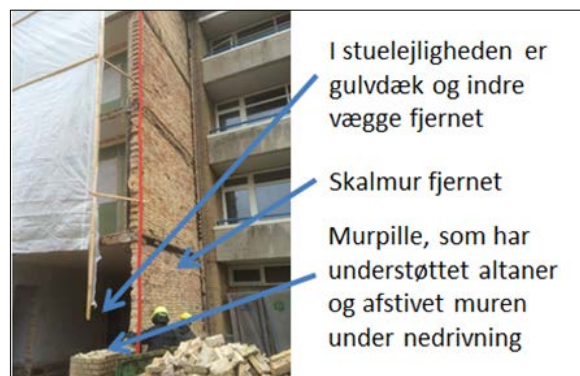
Figur 7. Bygning med angivelse af fjernede bygningsdele (Foto: (NCC Construction, 2014c) med tekst tilføjelse af SBI).

Gavlen udgøres af en muret 148 mm tyk væg opdelt i fire felter for de fire etager, se Figur 7 og Figur 3. Ud for opholdsstuerne er skalmuren fjernet og dermed også de bindere, som før renoveringen bidrog til afstivning af vægfelterne. For hvert af felterne er der forskellige understøtninger langs randene, idet forholdene i stueetagen er anderledes end i de øvrige etager.

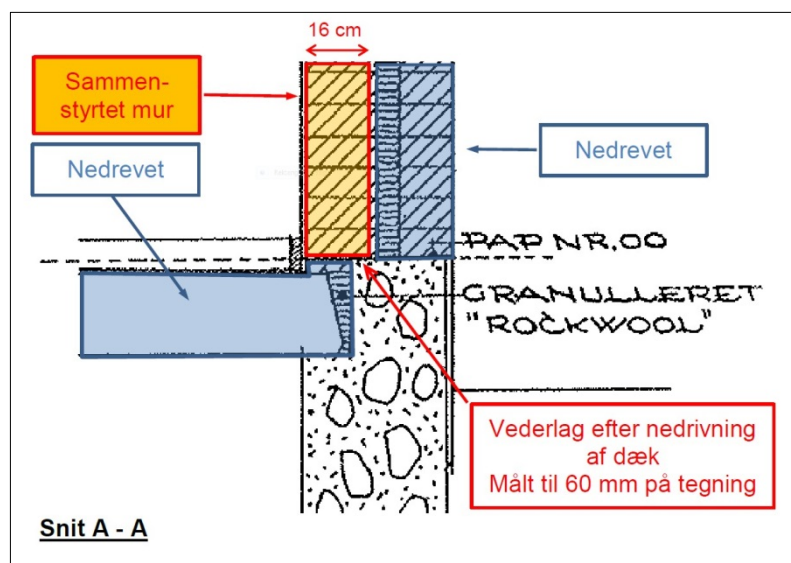
I stueetagen er der ved fundamentet tale om en stærkt excentrisk understøtning af gavlvæggen – vederlaget er på et fotografi taget under besigtigelsen, Figur 9, målt til 30-40 mm, hvor tegningerne viser 50-60 mm, se Figur 8. Excentriciteten er opstået, fordi etagedækket i stueplan er fjernet som led i renoveringen. For oven er væggen understøttet i sin fulde bredde af etagedækket. Den lodrette rand af murfeltet fremme ved facaden er helt fri, mens den lodrette rand ved den modsatte facade er tværafstivet af facademuren. Den del af feltet, der støder op til naboblokken, er tværafstivet af et ukendt antal murbindere.

Figur 8. Detalje ved fundament (NCC Construction, 2014b).

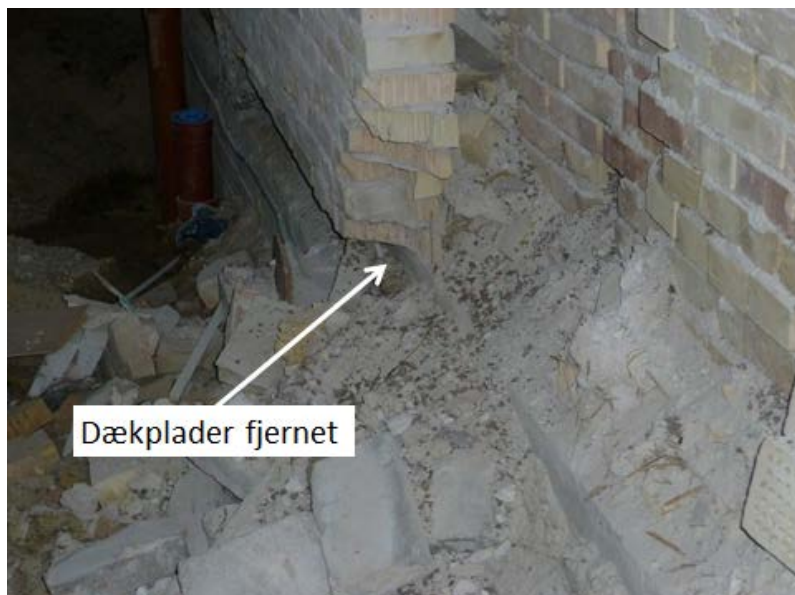
Figur 9. Forrest ses fundamentets overside ved den kollapsede del af væggen, og længere tilbage ses den nederste del af den del af gavlvæggen, der blev stående (SBI, 2014). Se også tegningen i Figur 8.

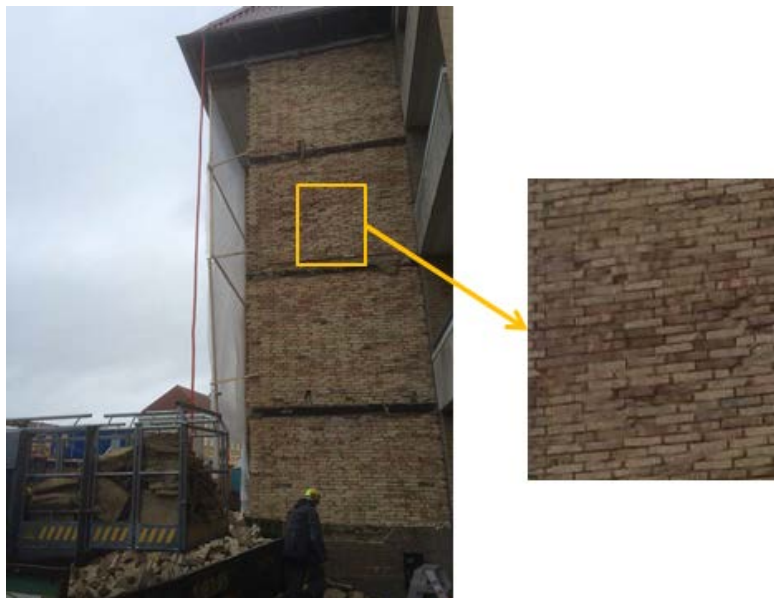
Ved besigtigelsen den 12. november 2014 var det skadede murværk fjernet, men i de stående mure i nærheden observeredes mørtler med en styrke, som for en umiddelbar vurdering er ringe, se Figur 10 og Figur 11. Der blev også konstateret mangelfuld udfyldning af fuger mange steder. I det oprindelige byggeprojekt (Blennum, Gjøderum & Jørgensen, 1957) anføres, at nederste etage samt 1. sal skulle opføres med bastardmørtel.

Figur 10. Gavlvæggen kort før kollaps. Til højre ses at fuger er dårligt udfyldte (NCC Construction, 2014c).

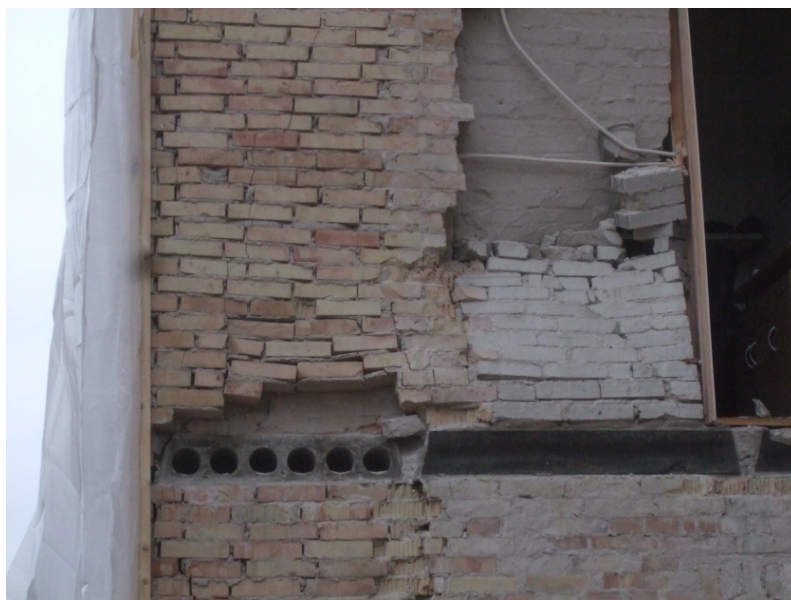
Figur 11. Delvist skadet murværk i tværskillerum op til den kollapsede sektion (SBI, 2014).

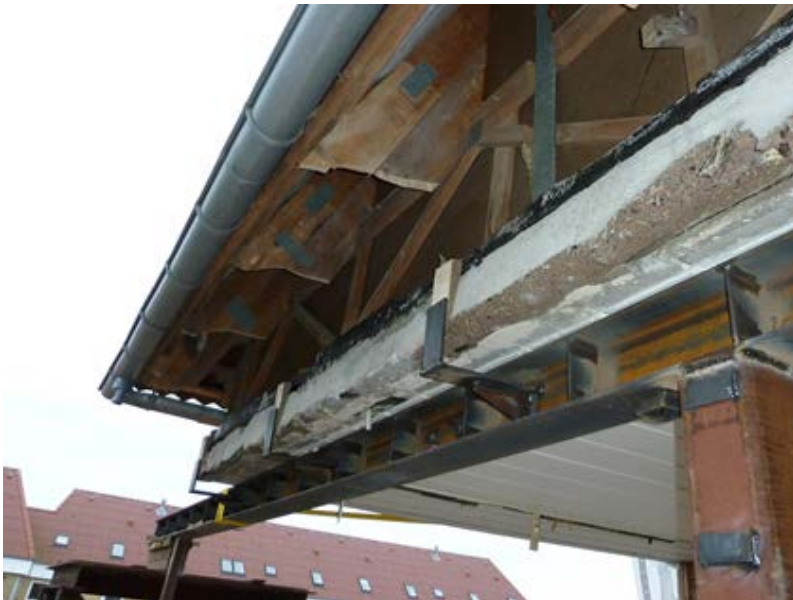
Egenlast kommer fra bygningskonstruktionerne, især fra dækplader og fra gavlvægge, som er velbestemte laster. Hertil kommer nogle mindre velbestemte laster fra tagkonstruktionen, se Figur 12.

Figur 12. Taghjørne over de kollapsede lejligheder. Den understøttende I-bjælke er opsat efter kollapset. På denne hviler huldækelementer, der er gulv for tagboligen samt dele tagkonstruktionens træspær (SBI, 2014).

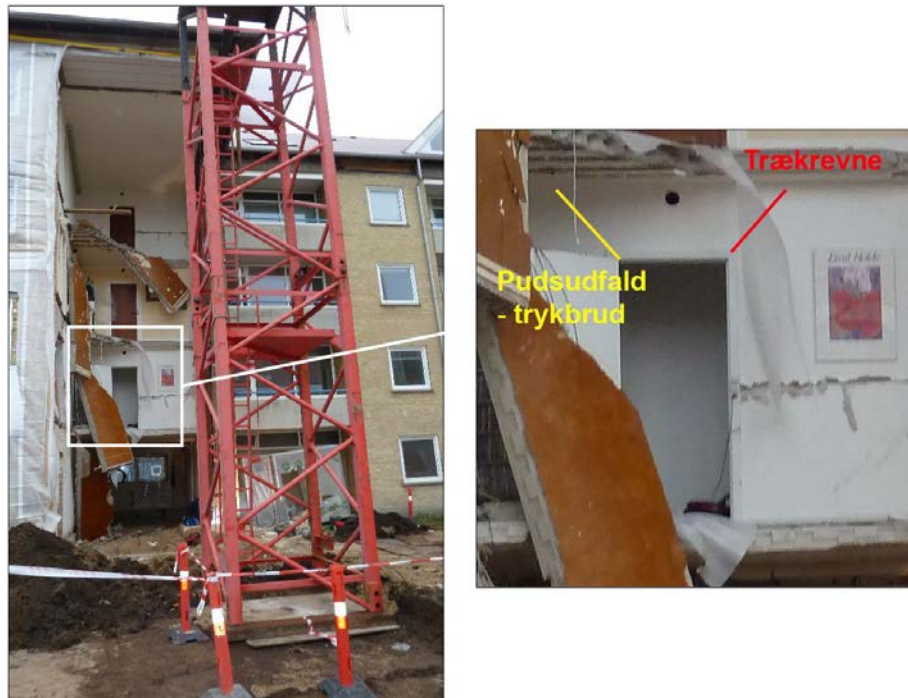
Udsagn om smæld, der høres i timerne op til kollapse og observationen af de tidligere omtalte revner i tværvæggen, se Figur 15, peger dog på, at det første brud, som altså ikke indebærer, at en kollapsmekanisme dannes, finder sted nogle timer før kollapse, hvor for eksempel den smalle mørtelfuge lige over fundamentet kan have fået et trykbrud, så gavlen sætter sig nogle mm, og de omtalte revner opstår ledsaget af de hørte smæld. Herved påbegyndes en ny fase med krybning og omlejring af spændinger. Den fase fører frem til, at gavlfelterne i stuen delvist frigøres, og at den øvrige del af bygningen gennem tab af konsolvirkning ikke i samme grad bidrager til dels at optage lodrette kræfter på gavlvæggen i stuen og dels at fungere som tværafstivning, hvorefter det endelige stabilitetsbrud finder sted i stueetagen en-

ten som et søjlebrud i mureltet eller mere lokalt ved knusning af fugerne i de nederste skifter i væggen, som derefter glider af fundamentet, så væggen mister understøtning nedefra.

Figur 15. Revner på 1. sal før kollaps. Det er skitseret, hvor beboeren angav, at revnerne opstod umiddelbart før kollaps (SBI, 2014).

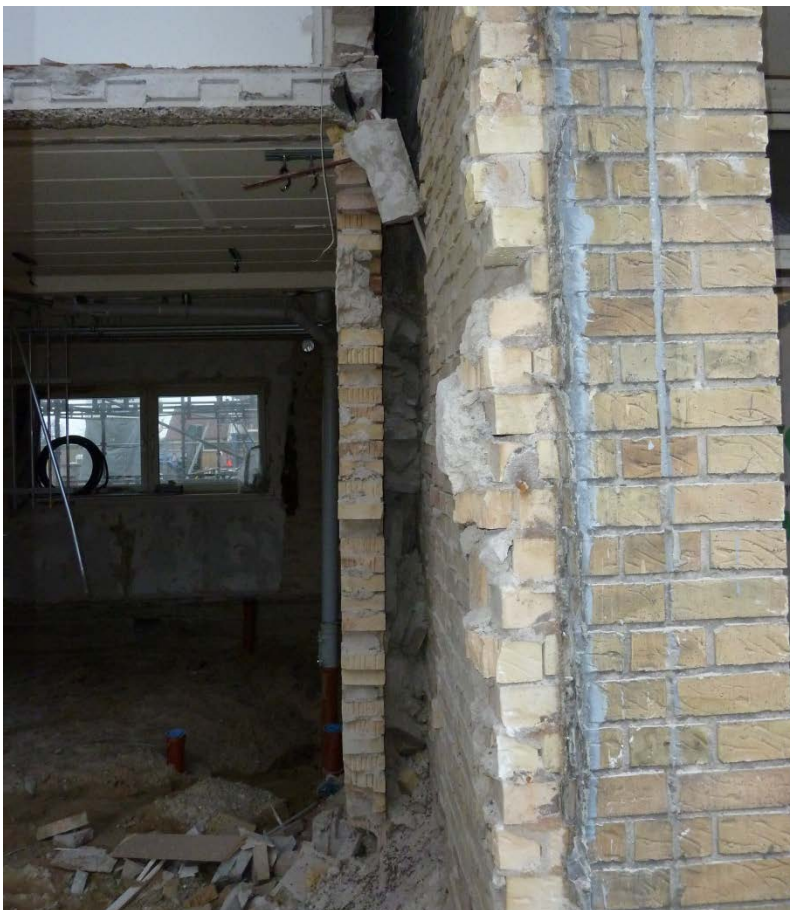
Kollapset omfatter kun gavlvæg og dæk i opholdstuerne. Efter kollapset føres en endnu større del af taglasten hen til området over den resterende del af gavlvæggen. Når den resterende del af gavlen i stueetagen ikke styrter sammen, skyldes det formentlig, at feltet er tresidigt understøttet og tværafstivet ved bindere til dobbeltmuren i lejlighedsskel, se Figur 16. Endelig er der mulighed for, at en del af taglasten kan overføres til muren ind mod nabobygningen samt - i kraft af en konsolvirkning i etagedæk og tværskillevægge i lejlighederne over stueetagen - til lejlighedsskel i den anden side af lejligheden. Det vurderes dog, at sikkerheden også for den del af muren har været langt under det krævede.

Figur 16. Billedet viser stueetagen ved den kollapsede gavl. Det ses, at gavlvæggen er kollapsed helt ind til de langsgående vægge i de kollapsede lejligheder. Længere inde ses den del af gavlvæggen, som er blevet stående (SBI, 2014).

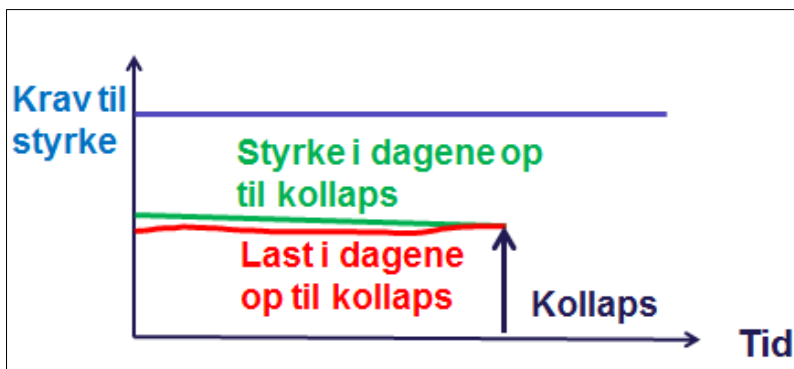
Figur 17. Principskitse af last og styrke i tiden op til kollapset.

Med henvisning til principskitsen i Figur 17 kan analysen sammenfattes på følgende måde:

I dagene op til kollapset har konstruktionen stået med en sikkerhed, som er langt under det krævede niveau. Bæreevnen har kun været marginalt over de små (i forhold til normens krav) belastninger, som den har været udsat for.

I den situation var konstruktionen måske blevet stående, hvis styrken havde været marginalt større, så krybningsfænomener ikke ville få samme betydning, hvis ikke væggen oprindeligt var udført med en svag mørtel og med fuger, som ikke er fyldte, eller hvis vinden ikke var drejet om i sydlig retning, på netop det tidspunkt, hvor konstruktionen henstår særligt svag. Ingen af disse forhold bør dog bortlede opmærksomheden fra, at konstruktionen i ti-

den op til kollapset står med en sikkerhed, som er langt fra det krævede niveau, og at en statisk beregning ville have vist det.
