## **BR's boligventilationskrav. Beherskes kravene og efterleves de i nye boliger?**

*Tekniske samtaler. Nye målinger*

Bergsøe, Niels Christian

*Publication date:*  
2011

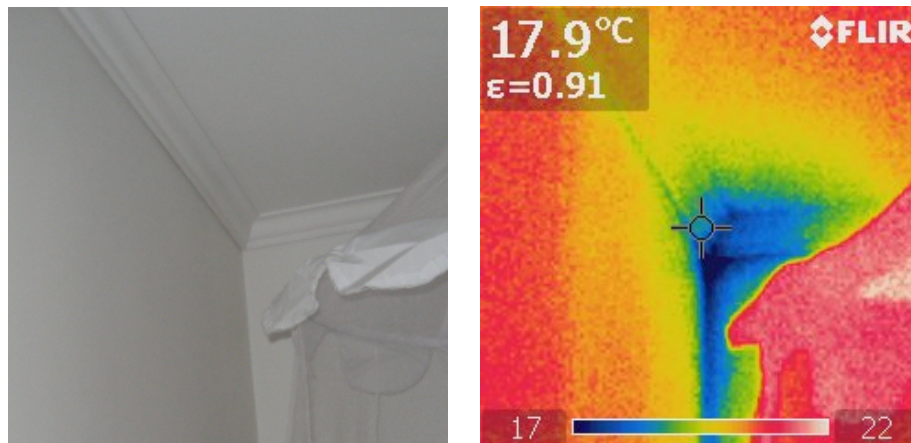
Figur 2. Samme motiv i henholdsvis almindeligt foto og termografifoto. Billedet viser et indvendigt hjørne i et børneværelse. Billedet er fra én af boligerne i Herfølge, Fremtidens parcelhus.

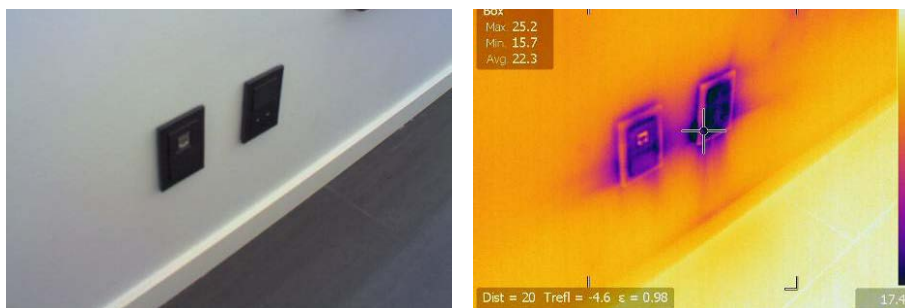
Figur 10. Utætheder omkring elinstallationer (hus 8).

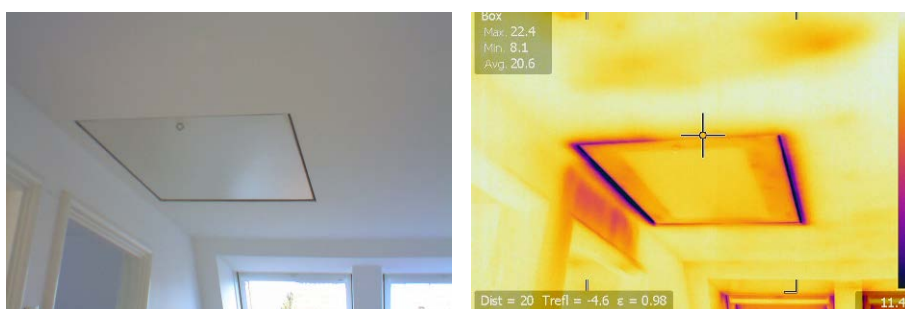
Figur 11. Utætheder omkring loftslampe (hus 1).

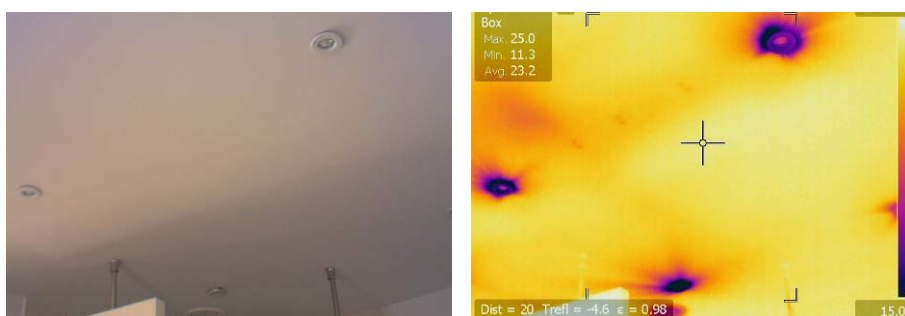
Figur 12. Utætheder ved spots i loftet (hus 7).

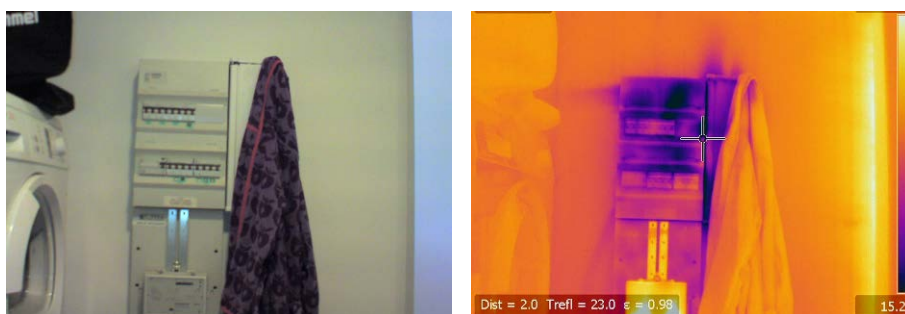
Figur 13. Utætheder omkring eltavle (hus 9).

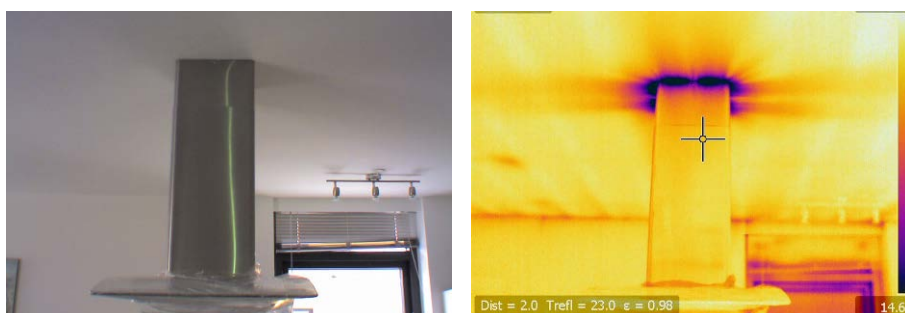
Figur 14. Utætheder omkring emhættens gennemføring (hus 11).

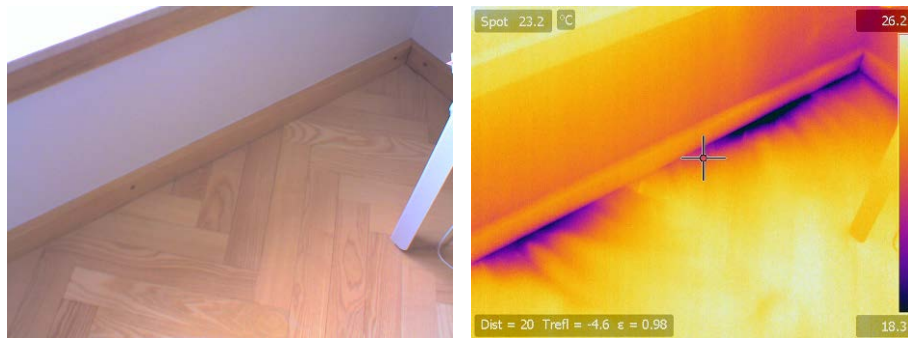
Figur 15. Utætheder i overgangen mellem gulv og væg (hus 14).

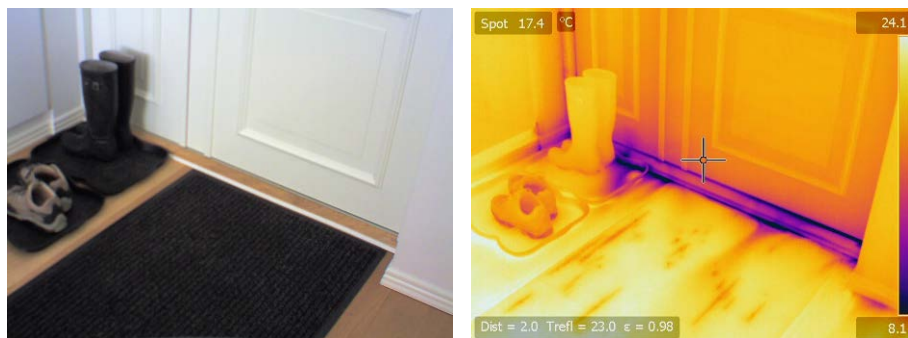
Figur 16. Utætheder under bundstykket ved hoveddør (hus 20).

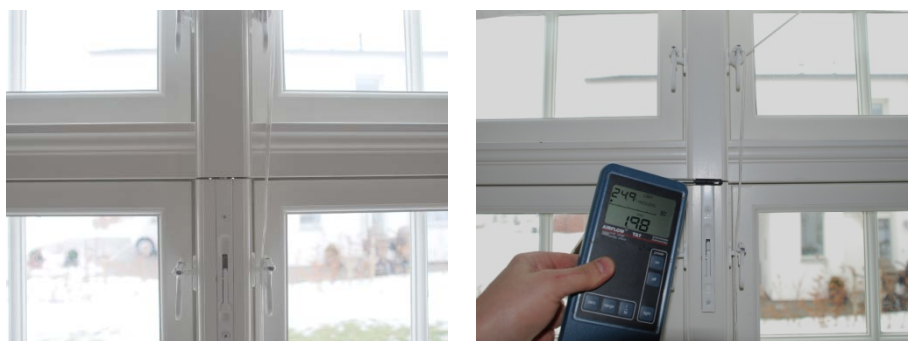
Figur 17. Ikke blot utæthed, men egentligt hul til det fri ved særlig lodpost i vindue (hus 16).

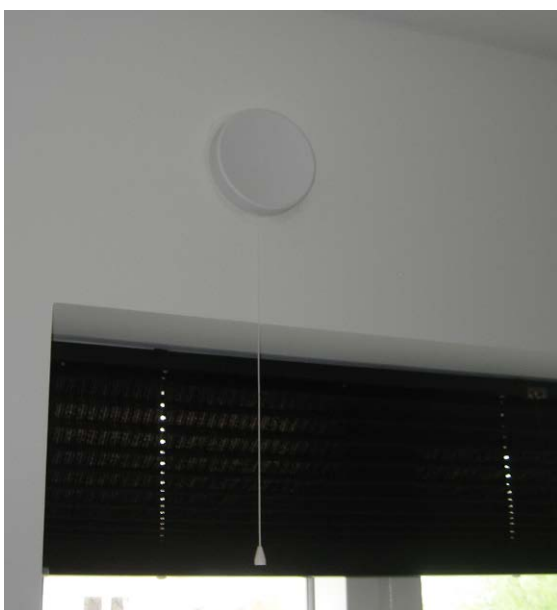
Figur 23. Tallerkenventil over vindue (lejlighed nr. 7).

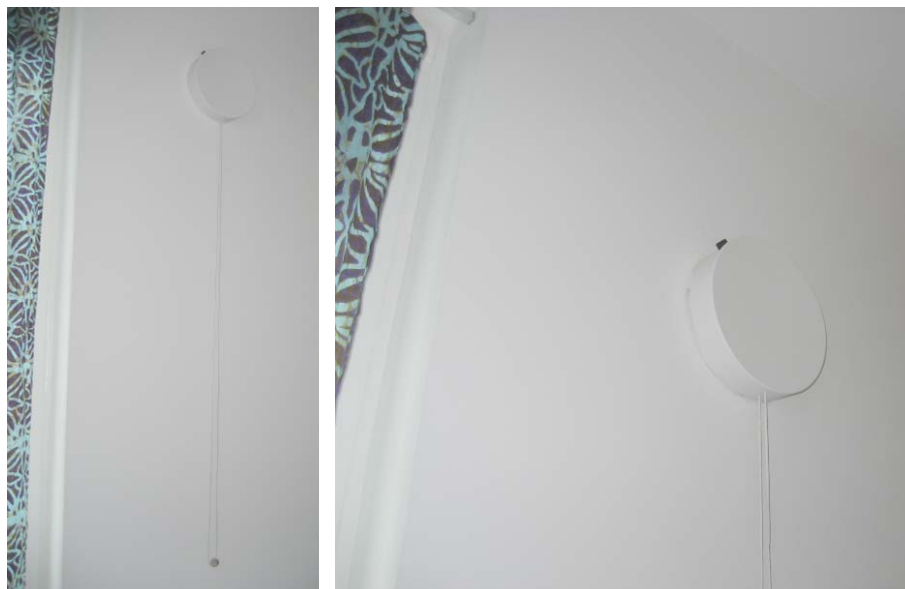
Figur 24. Cirkulær ventil med opadvendt åbning (lejlighed nr. 4).
