Erfaringer fra nedrivning af boligblok i Rødbyhavn

SBI-MEDDELELSE 120 · STATENS BYGGEFORSKNINGSINSTITUT · 2000

Søren Skibstrup Eriksen
Klaus Hansen
Hanne Krogh

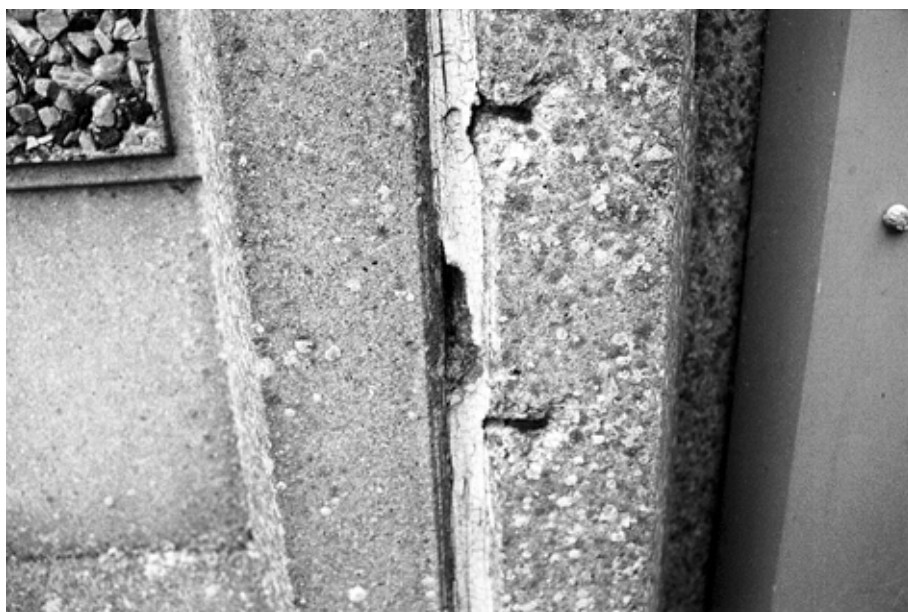
Der var en hel del afskalninger af betonen, hvilket medførte at armeringsjernene flere steder var synlige, se figur 2. Det var især ved kanterne af elementerne, at der var afskalning af betonen. Enkelte steder var der løbet rust ned af elementerne fra den synlige armering. De steder hvor der var stenbeklædning på facaderne var der ikke afskalning. Ved stikprøvemåling med Gann blev der konstateret det for årstiden normale fugtindhold i facaderne.

Figur 2. Betonen er afskallet på elementet og armeringen er synlig.

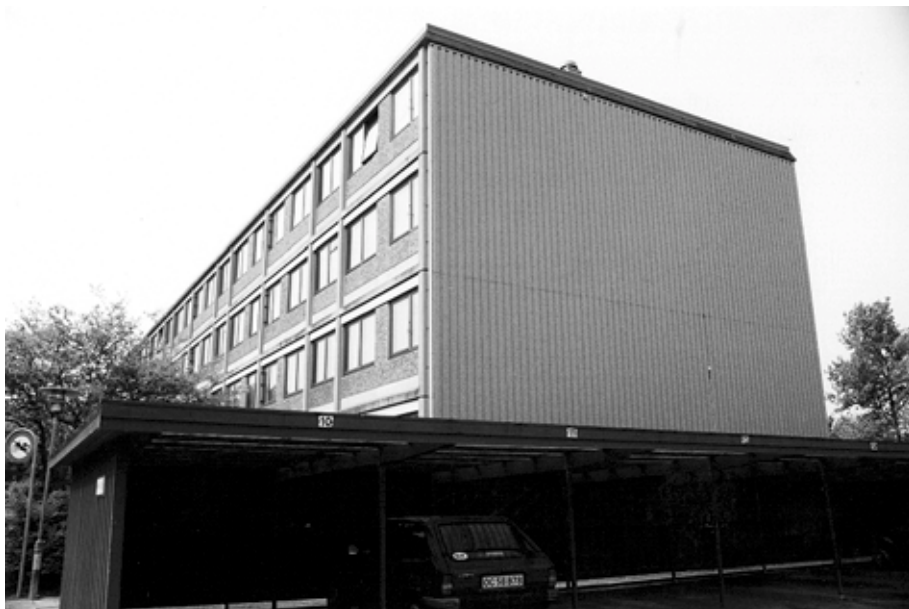
Gavlene var blevet beklædt med Robertsonplade og samtidigt blevet efterisoleret, se figur 3. De fremtrådte nydelige og uden rustpletter eller anden beskadigelse. Ved stikprøvemåling på den synlige beton med Gann blev der konstateret det for årstiden normale fugtindhold.

Figur 3. Gavlen er blevet beklædt med Robertsonplade.

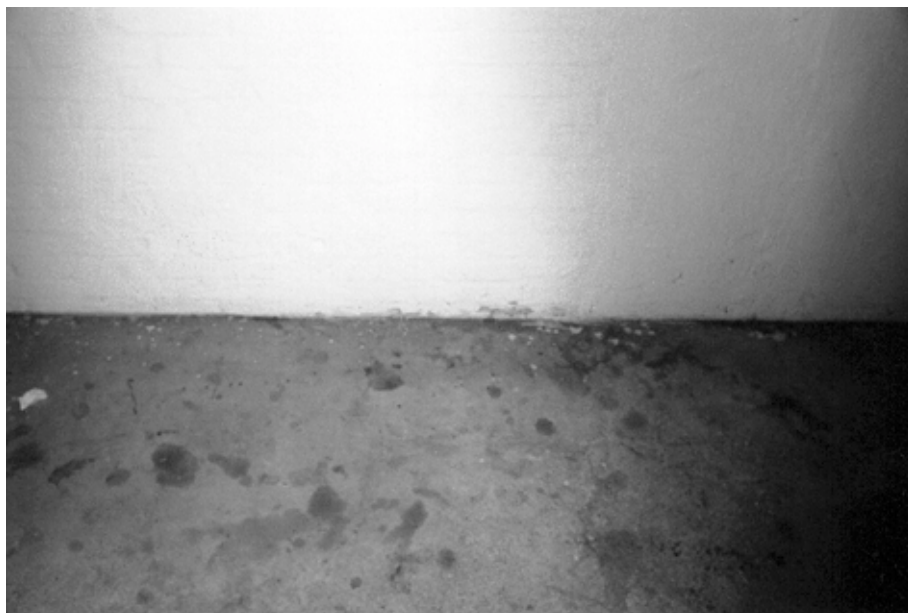
Kælderen fremstod generelt som nydelig, men ved at undersøge den lidt nærmere kunne det konstateres, at der var lidt opstigende grundfugt, og at kældergulvet var knækket flere steder, se figur 5. Flere af afløbsrørene var blevet skiftet ud med plastrør. Afspærringsventilerne til en del af stigestregene var blevet udskiftet til kugleventiler.

Figur 5. Kældergulvet er revnet og ved måling på væggen kunne det konstateres, at der var lidt opstigende grundfugt.

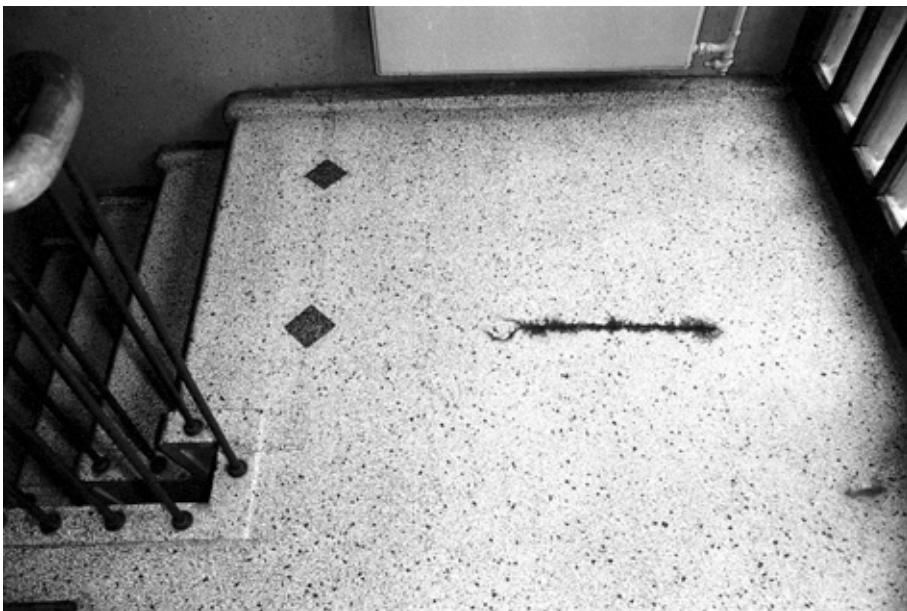
Selve trappen, som var udført af terrasso, var en del nedslidt og flere steder var armeringen synlig, se figur 6. Trappen var de fleste steder knækket ved samlingerne. I venstre side af trapperummet i nr. 9 var der en sætningsrevne. Denne var især synlig på 2. sal. Ved stikprøvemåling med Gann i trapperum, blev der konstateret at fugtindholdet var normalt.

Figur 6. Armeringsjernet er synligt flere steder på trappen og terrasogulvet er knækket.

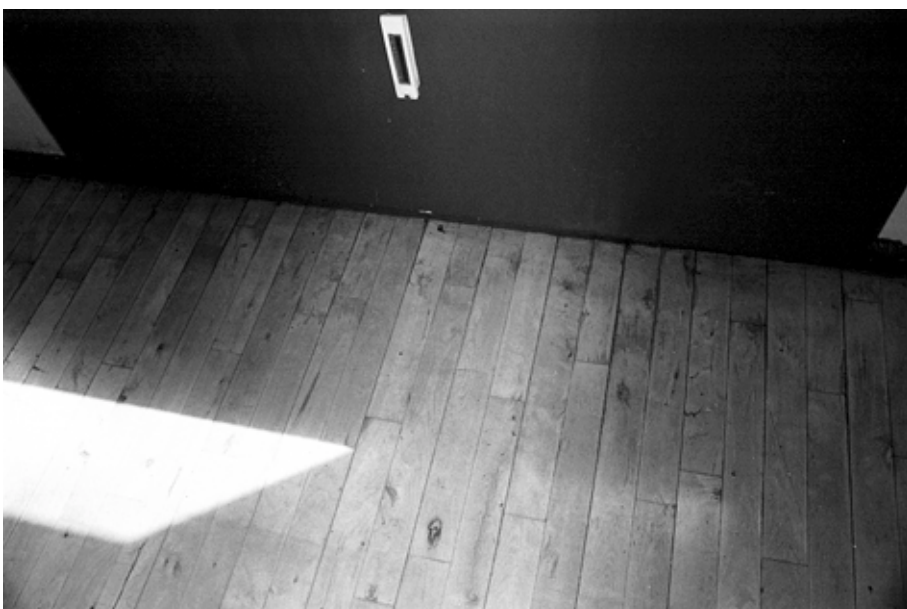
Figur 7. Gulvene langs facaderne har på et tidspunkt været opfugtet.

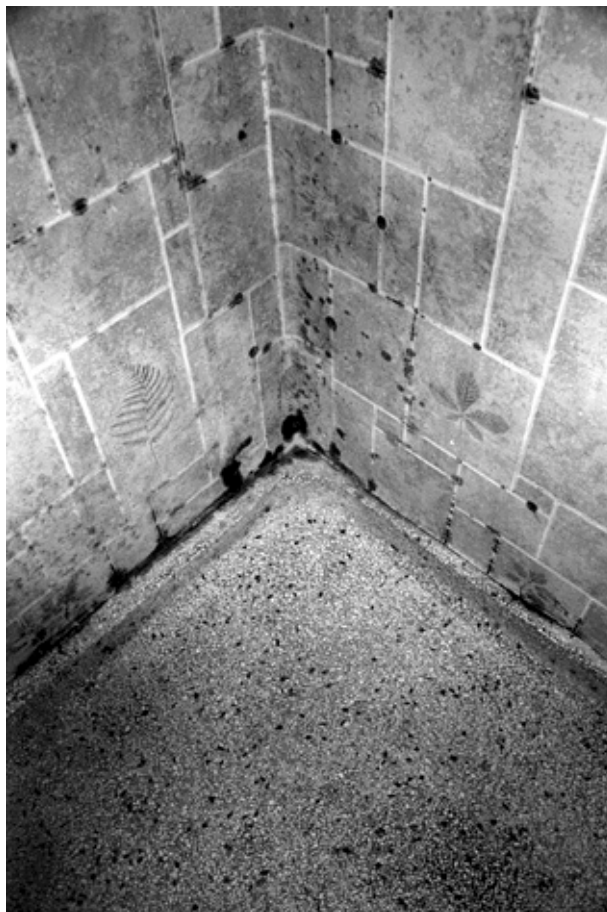
Et badeværelse virkede stadig fugtigt selv om det var et stykke tid siden, det var blevet brugt. Der blev konstateret begroninger på enkelte af væggene, især ved overgang imellem gulv og væg, se figur 8.

En del af terrasogulvene virkede også fugtige. Det kan skyldes, at nogle af toiletterne var revnede, så der er løbet vand ud. Installationsrørene havde rustpletter enkelte steder. Det kunne tyde på, at de på et tidspunkt har været lidt utætte, måske som følge af korrosion.

Figur 8. Begroninger på vægge i badeværelse.

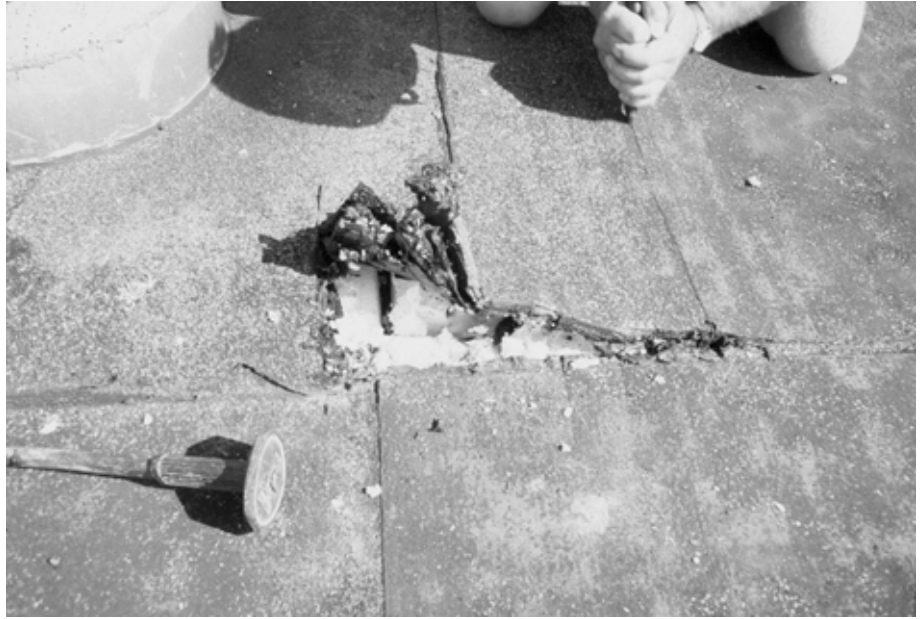
Det var derfor interessant at undersøge tilstanden af armeringen i tagelementerne. Det kunne først konstateres, når elementerne blev taget ned og slået i stykker. Ved nedtagelsen af elementerne blev det konstateret, at der ikke var korrosion i armeringsjernene, dette kan

skyldes, at de har stået i vand hele tiden, således at der ikke har været ilt til at starte en korrosion.

Figur 9. Det øverste lag tagpap er fjernet.

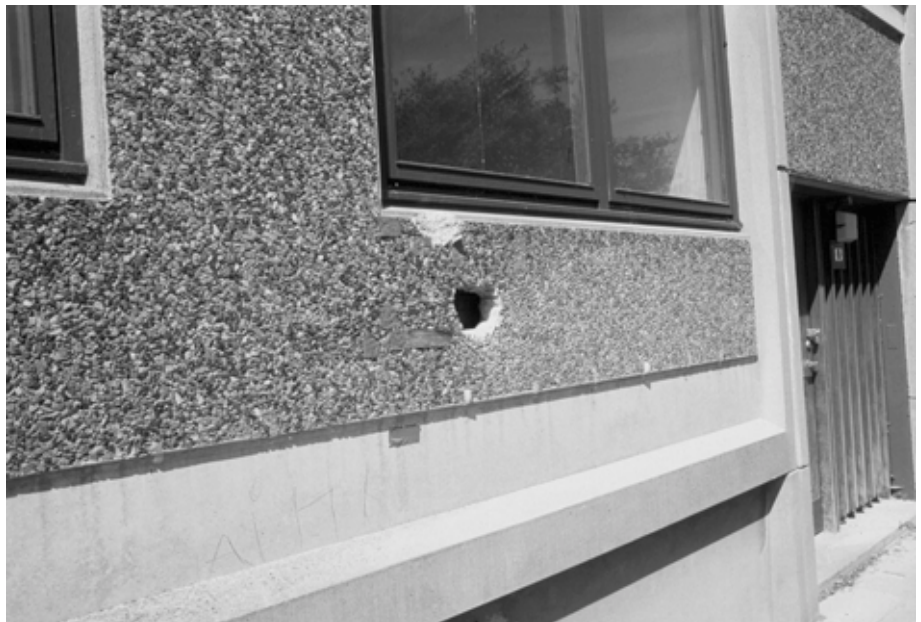
Undersøgelsen af armeringen blev foretaget dels i facaden dels i gavlene. Først undersøgtes nogle af de steder, hvor armeringsjernene var synlige for at konstatere, om der var startet en korrosion. Ved ophugning blev det konstateret, at der kun var rust på den del af jernet, der var synlig, og ikke noget på den del, der var dækket af

Figur 10. De blå sedler viser, hvor der er armeringsjer i facaden. Hullet er udført for at se nærmere på armeringsjernene.

betonen, se figur 10. Grunden til at jernet nogle steder var blevet synligt skyldes, at dæklaget på jernet de steder var meget tyndt og derved havde let ved at falde af på grund af temperatursvingninger, fugtvariationer og begyndende korrosion.
