Præfabrikerede vådrum

Erfaringer med anvendelse fra 1990'erne til i dag

SBI 2017:13

Denne publikation afrapporterer undersøgelser af eksisterende vådrum, foretaget ved visuelle inspektioner. Undersøgelserne er foretaget for Byggeskadefonden vedrørende Bygningsfornyelse (BvB) og Grundejernes Investeringsfond (GI).

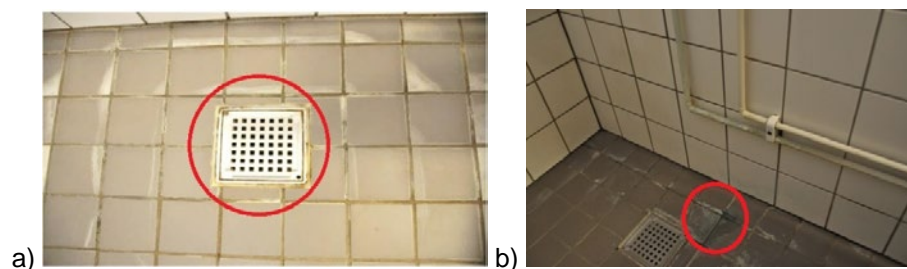
Figur 11. a) Misfarvninger på bløde fuger omkring gulvafløb og samling mellem gulv og væg. b) Grønlig misfarvning på gulv fra brugsvandsrør ført til brusearmatur.

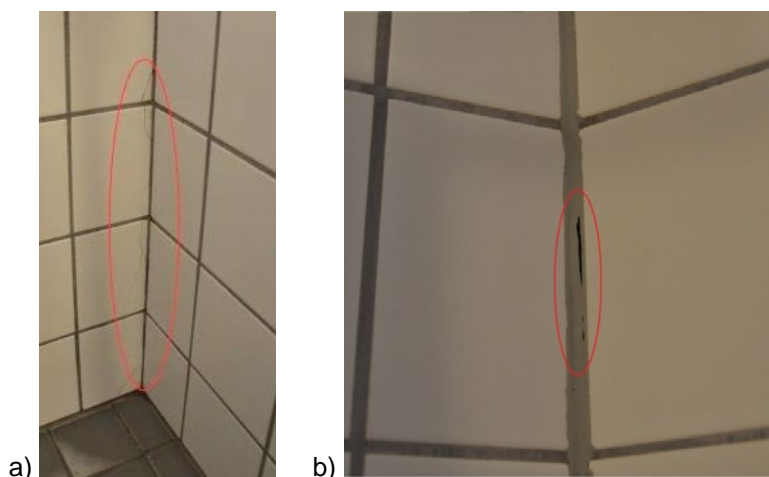
På væggene blev der registreret revner og fugeslip i bruseområdet. Revnerne blev set i 2 af de 3 badeværelser, hvor de største revner var 0,25 mm,

men i væggen modsat bruseren, se figur 12. Fugeslippet blev også observeret på væggen modsat bruseren og højt på væggen, hvor der vil være mindre direkte vandpåsprøjtning.

Figur 12. a) 0,25 mm revner i nederste fire fliser. b) Fugeslip i hjørne mellem to vægge i bruseområde.

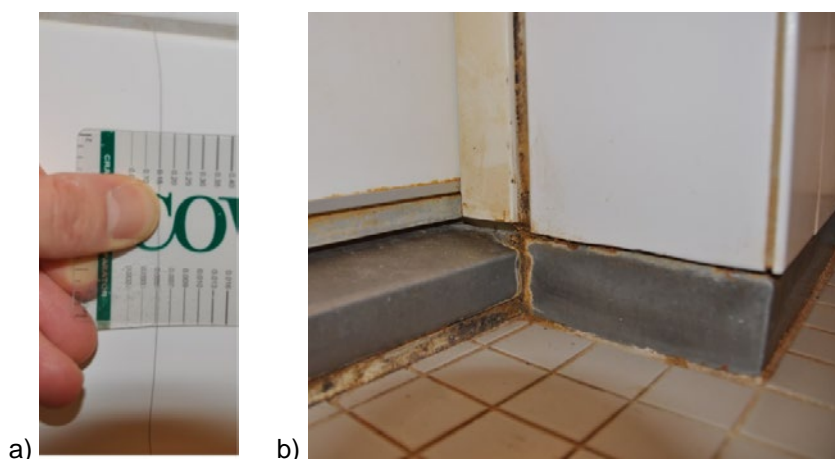
Baderummene var placeret i midten af boligen. De værste skader registreret var ca. 0,15 mm brede revner på væggen, skimmelvækst ved afløb og misfarvning og kalk på fuger ved hjørnerne i vådzone/bruseområdet, se figur 15. Mindre skader blev konstateret på vægge, hvor vægbeklædningen ved brusearmaturet havde små huller fra tidligere montering af inventar. Baderummet var indbygget, så der var et trin op fra det øvrige gulv. Bassinet i bruserummet blev etableret med en ca. 5 cm opkant fra stål bunden, som også havde samme højde ved døren, der dog var lavet som bundstykke og elastisk fuge.

Figur 15. a) 0,15 mm revne i fliser og b) misfarvning er ved dør og på stål opkant fra gulvelement.

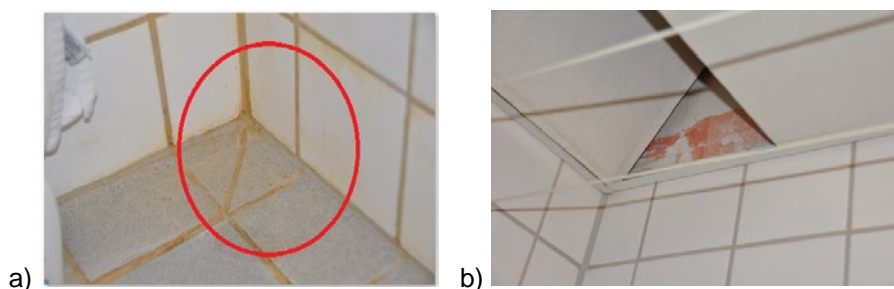
Ved inspektionen af badeværelserne blev der ikke konstateret nævneværdige skader. Der blev registreret misfarvninger på fliser og fuger ved hjørnerne i bruseområdet, se figur 18a. Ved inspektion over det nedhængte loft var der tydeligt tegn på en ekstra behandling med primer eller membran påført fliseunderlaget, hvilket ses på figur 18b.

Figur 18. a) Misfarvninger af fliser og fuger på gulv og væg i bruseniche. b) Rød primer eller membran bag fliser ført op over nedhængt loft.

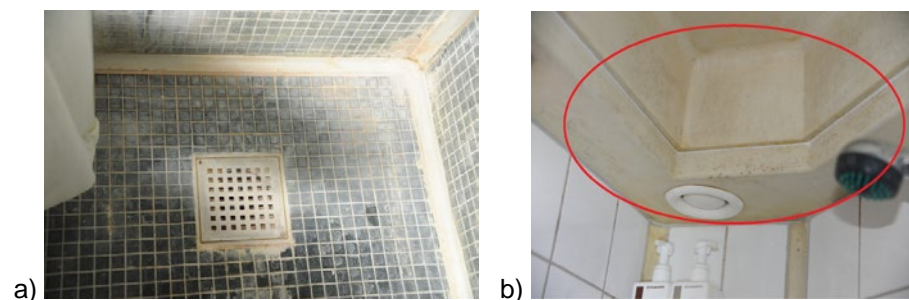
Ved inspektionerne af de syv badeværelser (fire fra Projekt Renovering og tre renoverede) blev der registreret enkelte fliser/mosaikker i gulvet som var revnet, lidt skimmel på de elastiske fuger ved gulv afløb og samlinger mellem gulv og væg i brusenichen. I det eneste første generations badeværelse som stadigvæk eksisterede, var der ingen bløde fuger, da der var lavet præfabrikerede hjørne elementer. De sorte mosaik stifter på gulv og væg gjorde at badeværelset var svært at vedligeholde og kalk var meget synligt, se figur 22a.

a) b)
 Figur 22. a) Første generations badeværelse med meget kalk på mosaikstifter. b) Misfarvning af loft i brusenichen (tegn på skimmelvækst) i anden generations badeværelse.

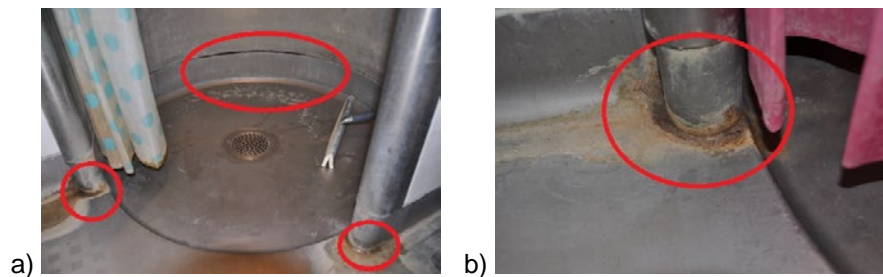
De tre besigtigede badeværelser havde nogenlunde samme slitage som primært var omkring det vandbelastede område. Især samlingen mellem gulv og brusenichens afgrænsninger havde kalk/rust misfarvninger, se figur 27, men der var også tydelig kalkaflejringer i bruseniche. Generelt var det holdningen fra beboerne af de rustfrie overflader er svære at holde rene for kalk.

Figur 27. a) Misfarvninger/kalk på væggen og på gulvet. b) Rust/misfarvning ved hjørnesamlinger.

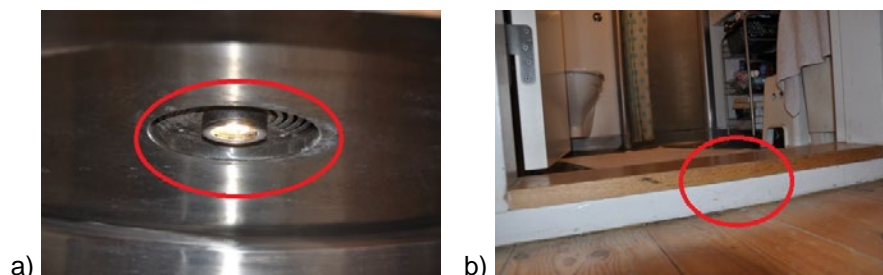
Ved besigtigelserne blev det oplyst, at det var upraktisk at udsugningen var bygget sammen med lampen i brusenichen, figur 28a, da det gjorde vedligeholdelse af ventilation og lampe besværlig. Badeværelserne havde karevne ved at brusenichen var i en forsænkning og der yderligere var niveauforskel ved døren. Figur 28b viser at selve gulvniveauet i badeværelset er tæt på samme niveau som i det tilstødende rum.

Figur 28. a) Udsugning integreret i lampen. b) Niveauforskel på gulv i badeværelse og gang.

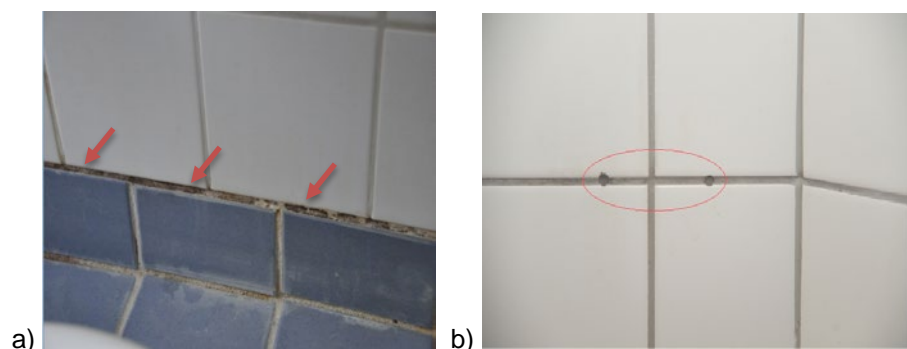
Figur 35. a) Skimlede elastiske fuger over og under sokkelflisen. b) Huller i vægge i de vandbelastede områder efter montage af kroge mv.

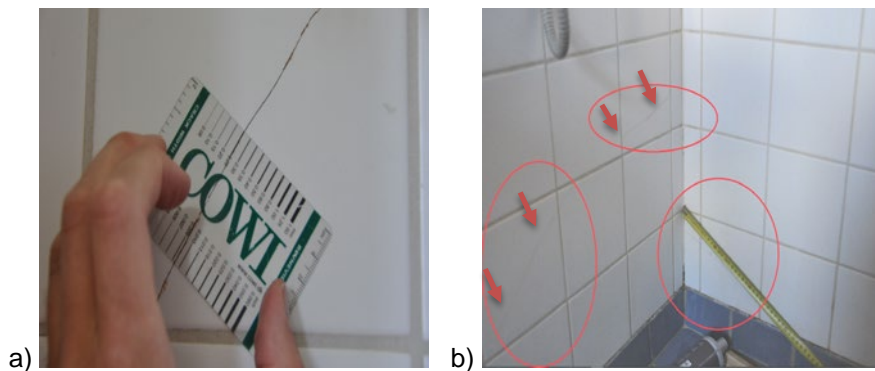
Figur 36. Revner i fliser. a) Revnevidde 0,25 mm og b) mange revner i flere vægge mellem røde pile og langs målebåndet. Revnevidder ca. 0,10 mm.

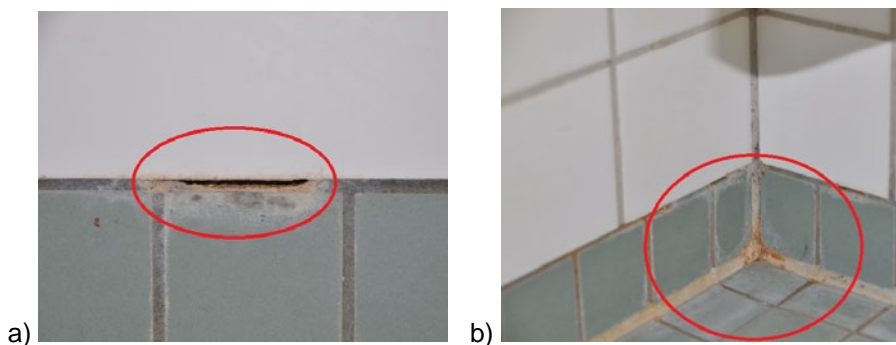
Figur 41. a) Mørtelfuge mangler flere steder mellem de nederste to fliser på væggen, og b) flere steder med manglende fuger og misfarvede fuger pga. kalk og skimmelvækst i vådzone.

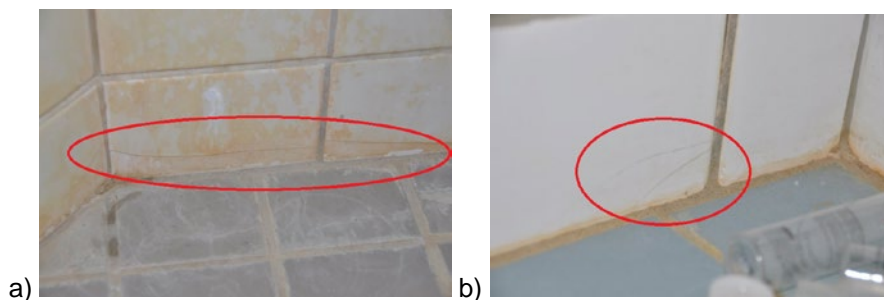
Figur 44. Revner i vægge lige over gulvet.

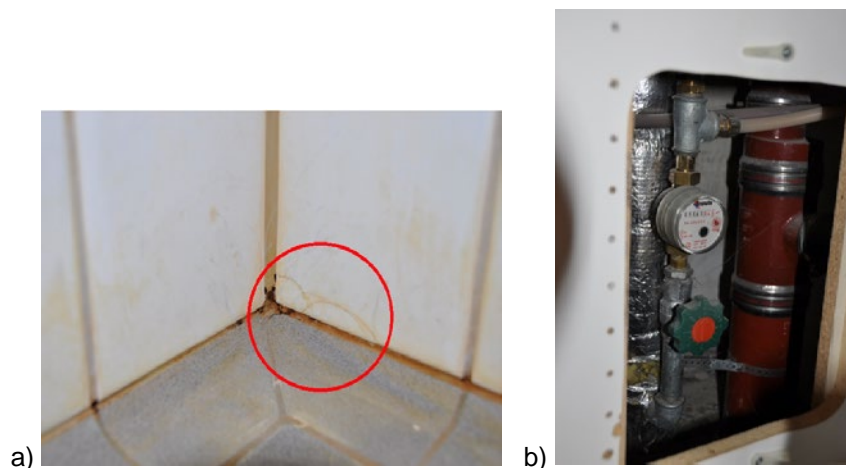
Figur 50. a) Revne og misfarvning af fliser og fuger i bruseniche. b) Skakt i køkken, 200 x 300 mm.

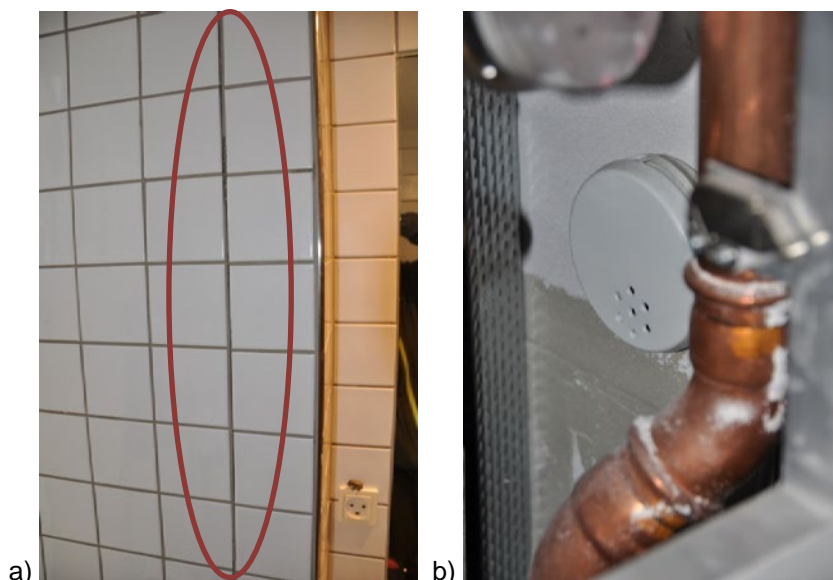
Figur 70. a) Sætningsrevner i vægge med spring i flisefuger. b) Alarm til melding af utætheder i skakt.

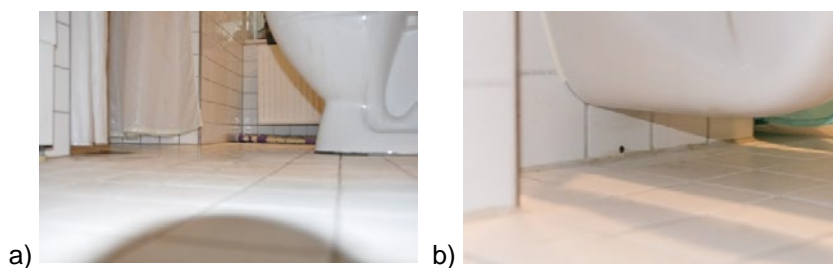
Figur 71. a) Lille fald på gulv ved dør og større fald på gulvet i brusenichen. Bunden er sammensat af to elementer og ved samlingen midt i badeværelset er gulvoverfladen højest. b) Meldehul for eventuelle utætheder i installationsskakt.

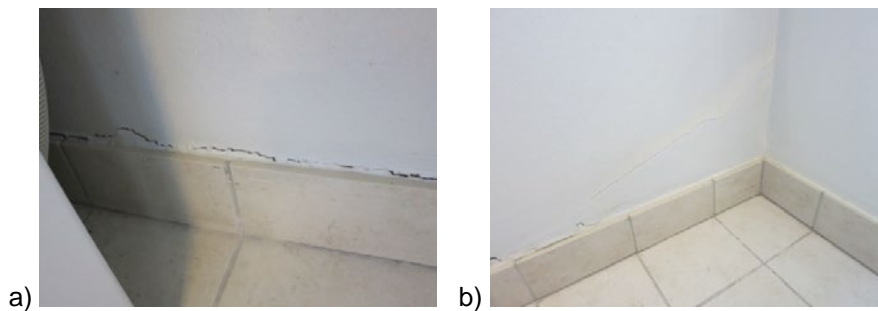
Udover at skaderne er synlige i badeværelset, så slår de også igennem på ydersiden af badeværelsesvæggene, hvor der kommer revner.

Figur 73. a) Revne over sokkelflise i badeværelse, og b) revne op gennem væggen.

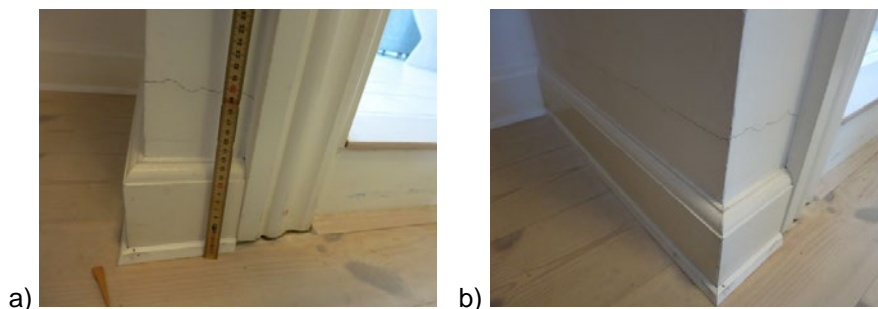
Figur 74. Revne i yderside af væg mod badeværelse. Badeværelsesgulv er en udstøbning som har gulvoverflade ca. 15-20 cm over lejlighedens øvrige gulv. a) Revne 20 cm over eksisterende lejligheds-gulv, og b) revnen fortsætter på ydersiden af badeværelsets væg.

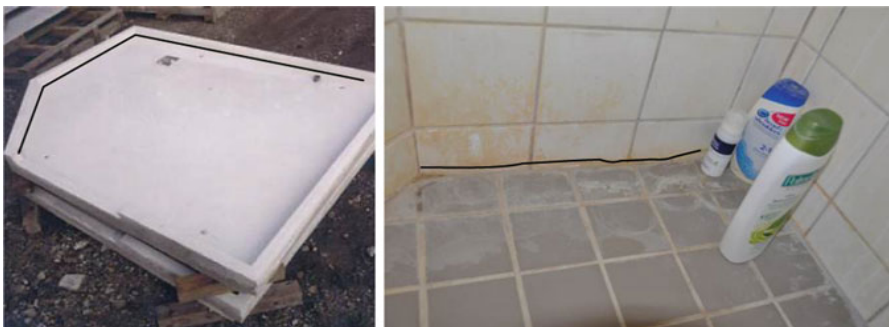
Figur 80. Til venstre ses en fiberarmeret gulvplade med sokkelokant (markeret med en sort linje). Til højre ses en revne i det færdige badeværelse med bund som til venstre. Revnen (den sorte linje) følger sokkelokanten på gulvpladen.

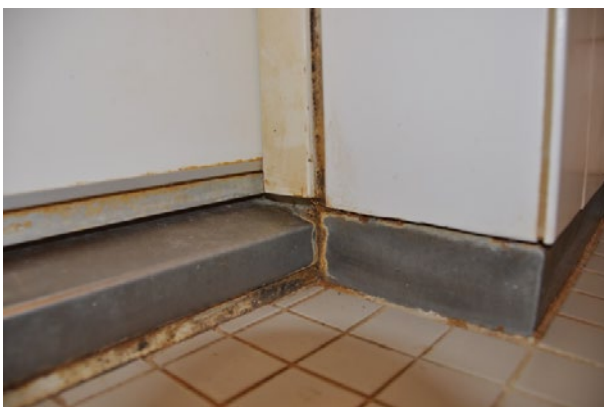
Figur 81. Den rustrøde farve på metaloverfladerne formodes at være skimmelsvamp og ikke rust. På den elastiske fuger under døren, er der sort skimmel.

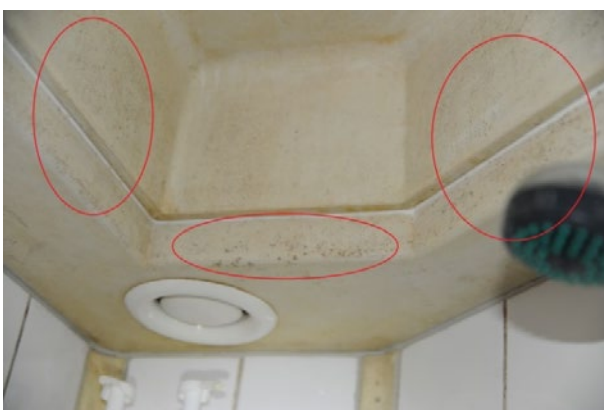
Figur 82. Loft i badeværelse med ringe ventilation, hvor der er begyndende mørke pletter i loftet (røde cirkler). De mørke aftegninger kan være begyndende skimmel, pga. af høj fugtighed forårsaget af lavt luftskifte.
