Kollaps af butikbygning i Dronningmølle

Undersøgelsesrapport

KOLLAPS AF BUTIKSBYGNING I DRONNINGMØLLE

SBI 2016:19

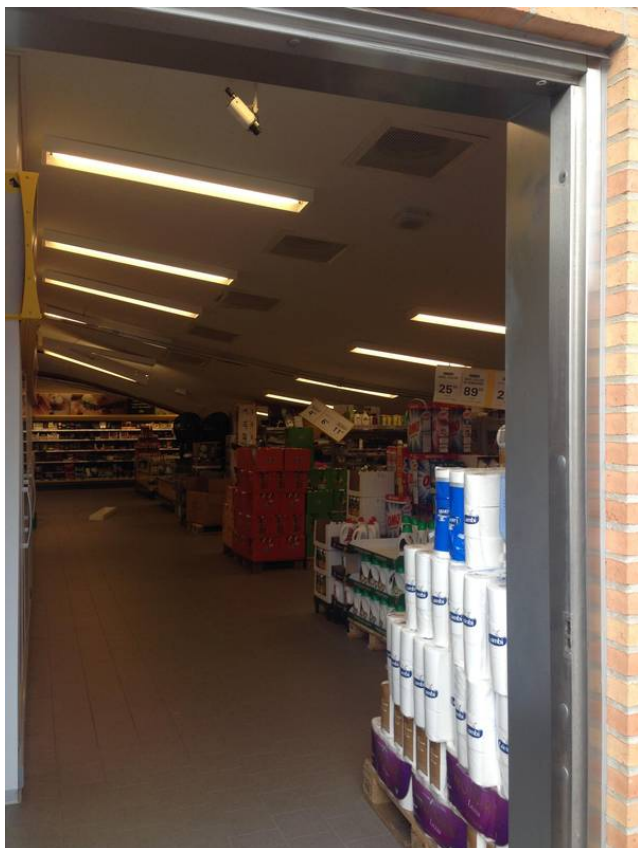
Tagkonstruktionen svigter mellem de afvalmede tagflader og kommer til at hvile på varereoler, kølediske etc., se figur 1, 4 og 5.

Figur 4. Butiksinteriør umiddelbart efter kollapset. Foto: Privat foto. (Ekstra Bladet, 2016).

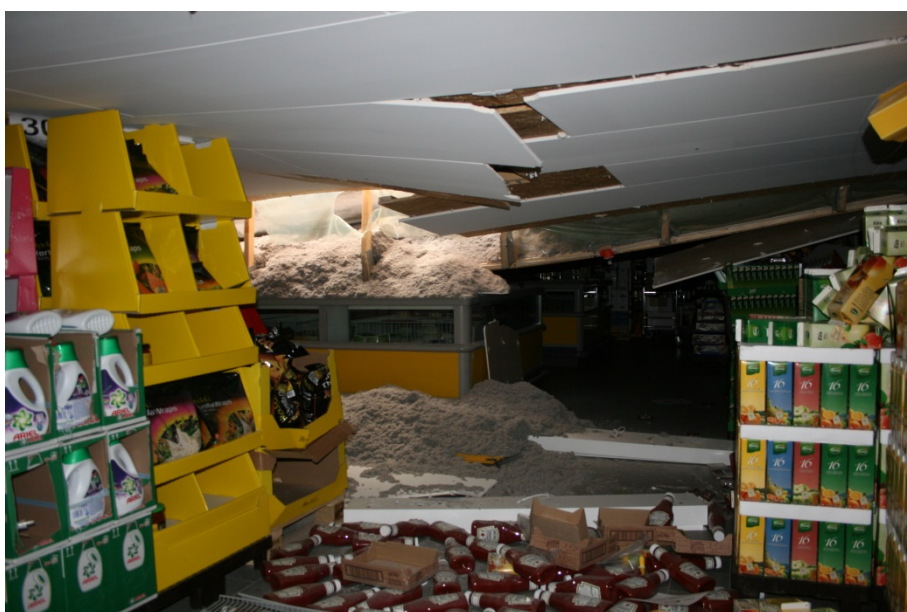
Figur 5. Butiksinteriør, hvor spæret ligger på køledisken, 18 dage efter kollapset. Foto:SBI.

Den større nedbøjning af den nordlige tagflade tæt ved den vestlige valm skyldes, at der her står lave kølediske, se figur 5.

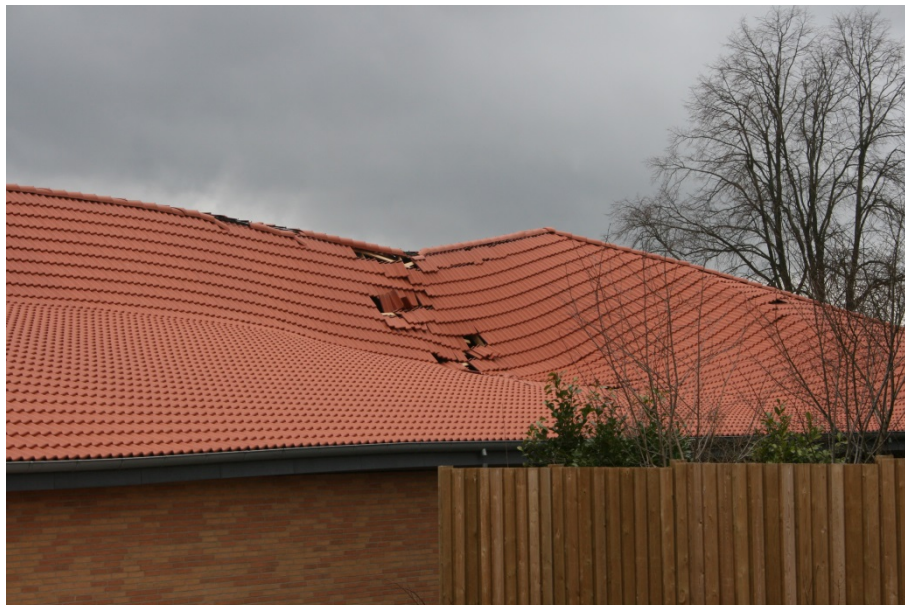
Tagstenene ligger generelt meget velordnet, hvilket indikerer, at konstruktionen er kollapset som et hele. Den største udbøjning og uorden i tagstenene, ses i et område nær den vestlige afvalmning, se figur 6 og 7.

Figur 6. Nordvendt tagflade. Foto: SBI.

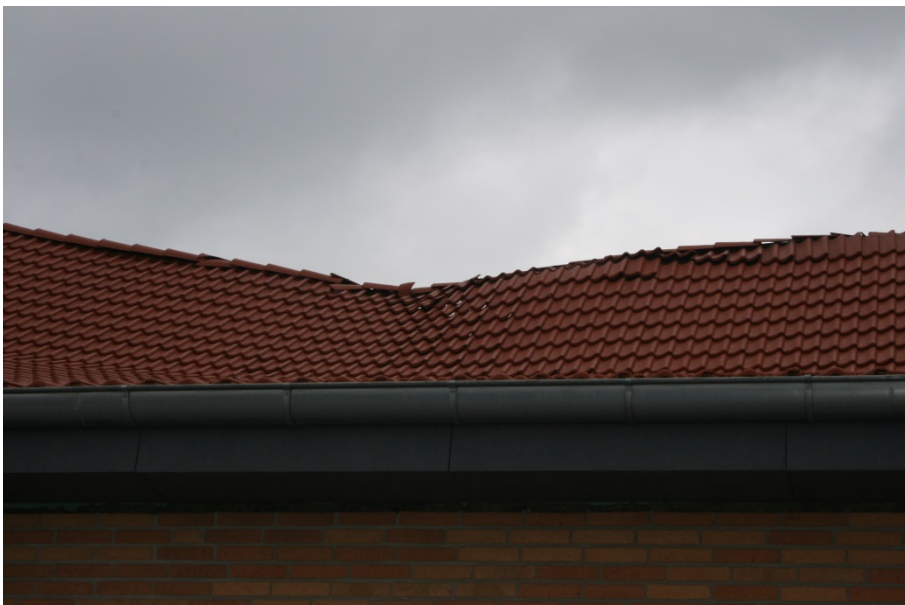
Figur 7. Sydvendt tagflade. Foto: SBI.

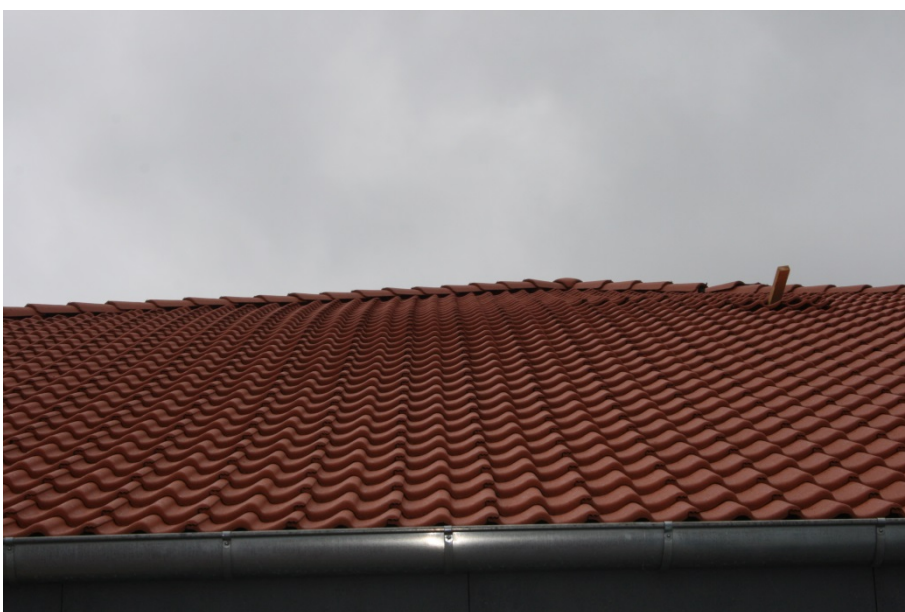
I den østvendte tagflade ses en længdeafstivning af hanebånd gennembrudte tagfladen, se figur 8.

Figur 8. Østvendt tagflade gennembrudt af afstivning. Foto: SBI.

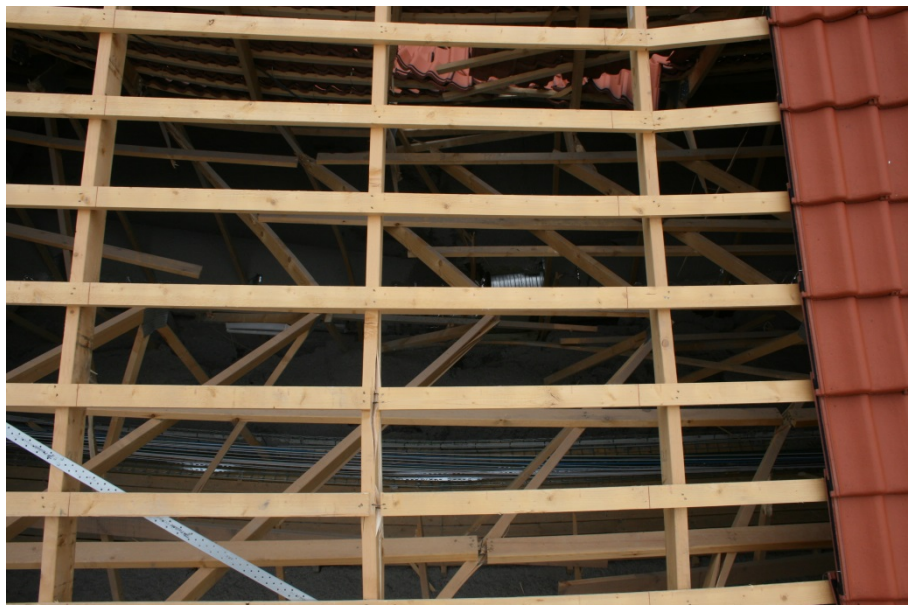
Tagstenene er fjernet i den sydlige tagflade mellem normalspær 3 og 7 (regnet fra vest). Det kan nu konstateres, at hanebåndene er knækket ud til samme side (øst), se figur 9. Hanebåndene er knækket ved bygningens midterlinie.

Figur 9. Udknækkede hanebånd. Foto: SBI.

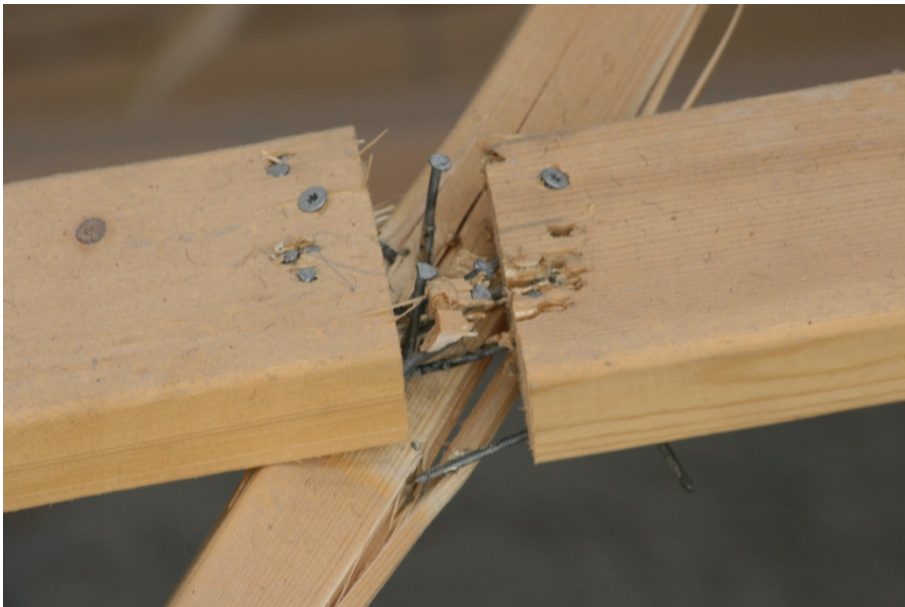
Afstivningerne er stødt på samme hanebånd, se figur 10. Upræcis sømning ses på figur 11.

Figur 10. Brud i stød i afstivning på hanebånd. Foto: SBI.

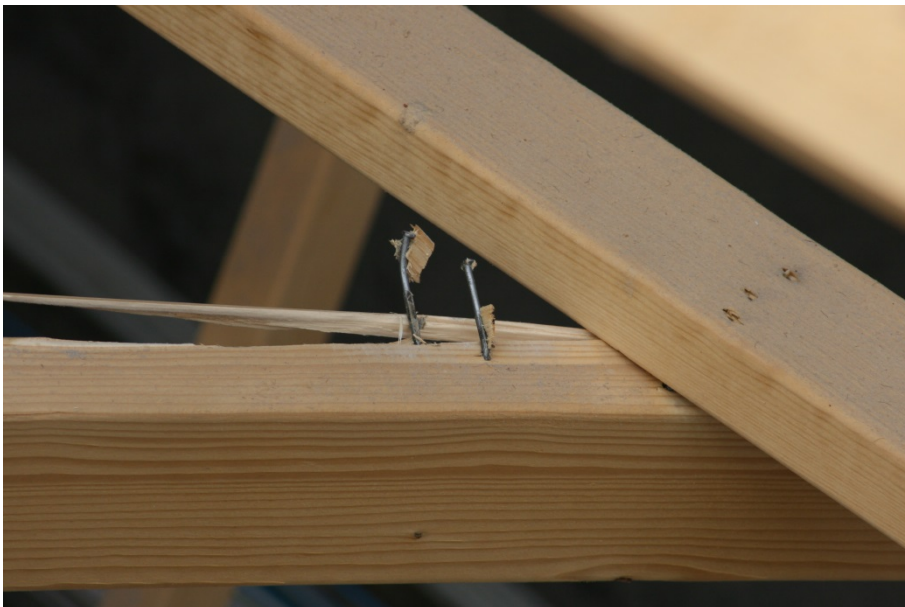
Figur 11. Sømning tæt på kant af hanebånd. Foto: SBI.

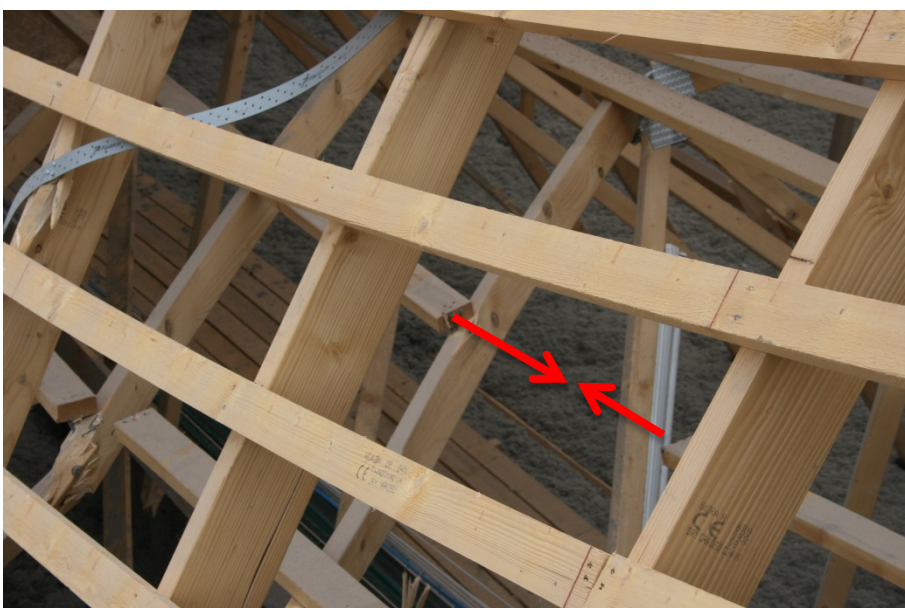
Afstivningernes forbindelser til hanebåndene ses at være brudte i samlinger som er udformet som stød på samme hanebånd, figur 12 og 13 (zoom af figur 12).

Figur 12. Brud i stød i afstivning på hanebånd. Pilene indikerer, hvor adskillelsen er sket. Foto: SBI.

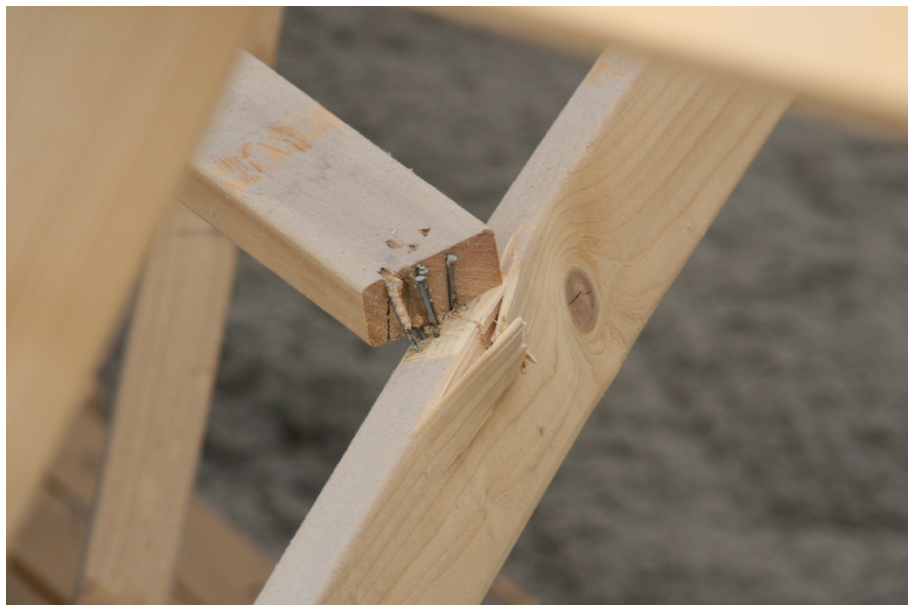
Figur 13. Zoom af figur 12. Foto: SBI.

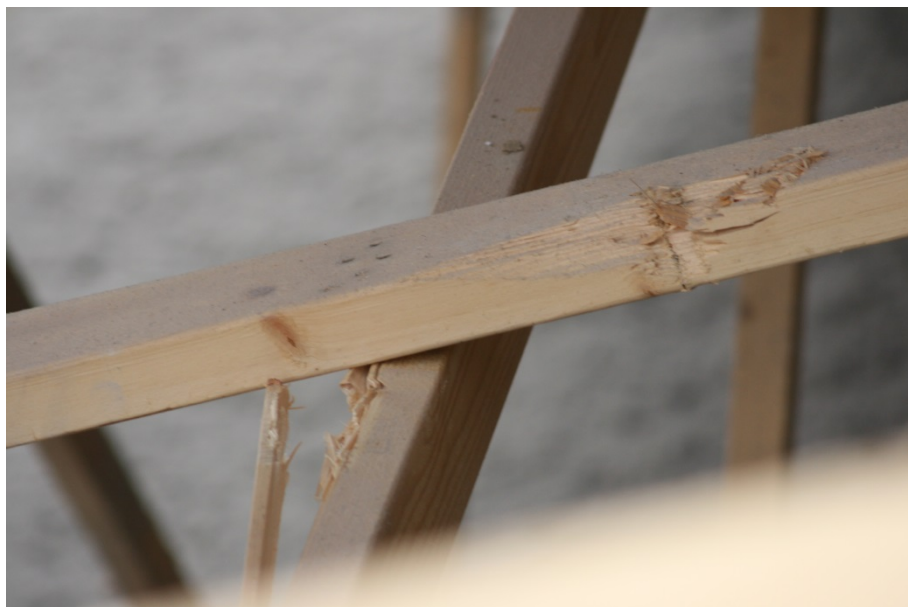
Figur 14 viser sømning for tæt på kant.

Figur 14. Sømning tæt på kant af hanebånd. Foto: SBI.

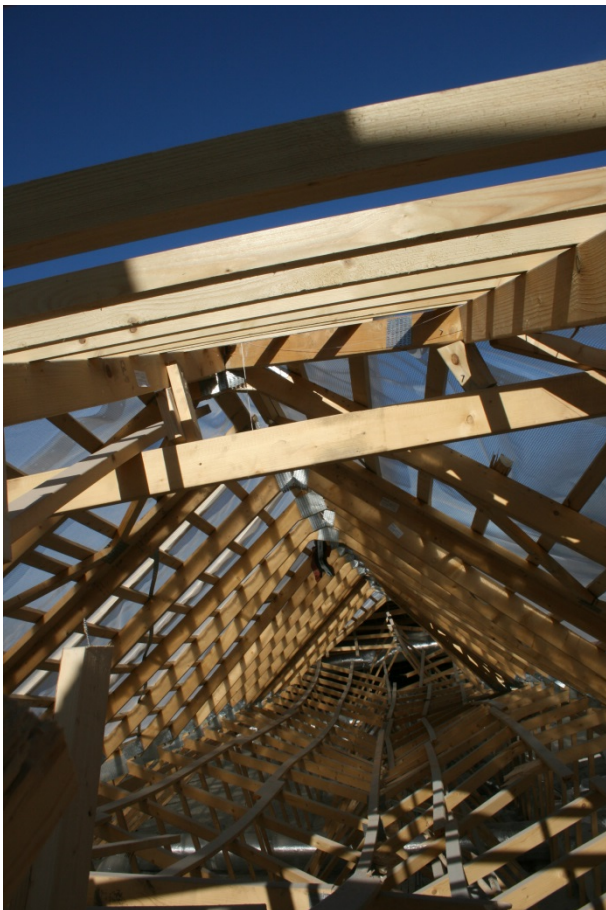
Besigtigelse af normalspær og valmspær ved østlig ende af bygningen. På figur 15 ses det overordnede svigtbillede af området mellem de to valme. Det ses, at der er sket en samlet udknækning af hanebåndene i alle normalspær (gruppesvigt). Figur 16 viser, at spærhovederne i 1. og 2. valmspær er udsat for bøjningsbud, idet stykket mellem første og tredje længdeafstivning (regnet fra nord) er knækket ud i forbindelse med, at længdeafstivning nr. 2 er forskudt mod øst. Kræfterne fra denne afstivning er via valmspær nr. 2 forsøgt overført til en lægte, som ligger i den afvalmede tagflade, se figur 17. Langsgående afstivning nummer 1, 2 og 3 er fastgjort med 1 skrue til valmspæret, se figur 18. Den fjerde afstivning har 2 skruer. Lægterne, som ligger i den afvalmede tagflade, er fastgjort med 2 skruer til valmspæret, se figur 19.

Figur 15. Samlet udknækning af hanebånd. Foto: SBI.

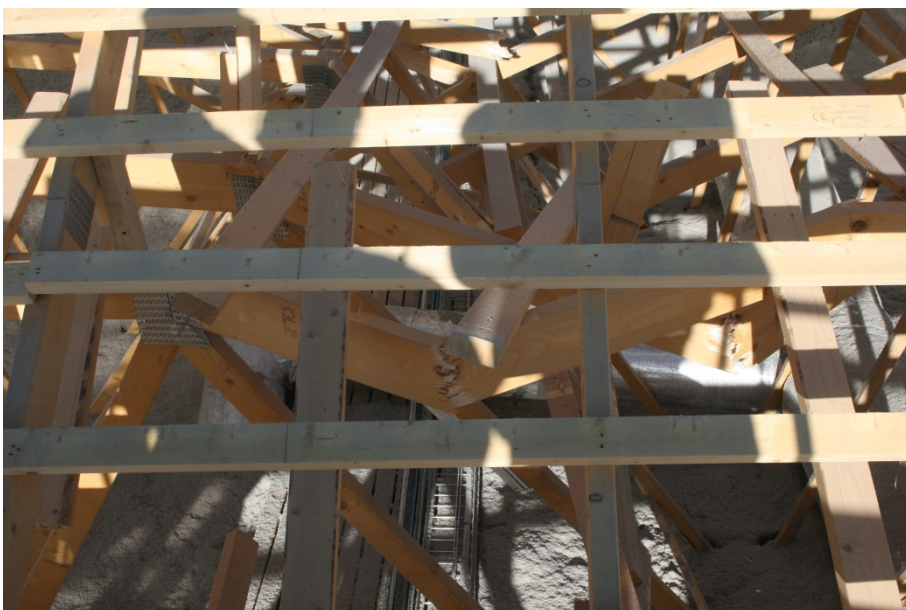
Figur 16. Bøjningsbrud i valmspærs spærhoved. Foto: SBI.

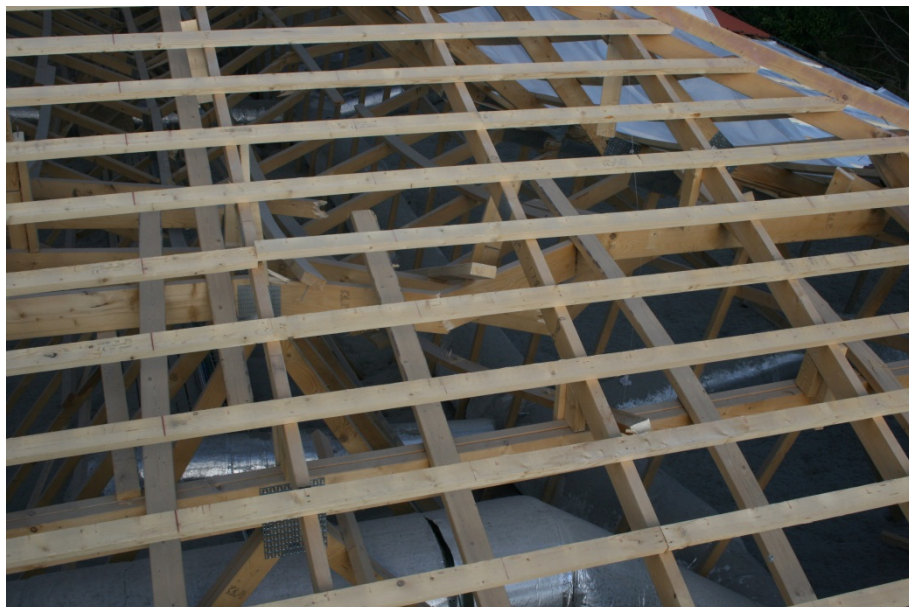
Figur 17. Lægte i tagflade til forankring af langsgående afstivning. Foto: SBI.

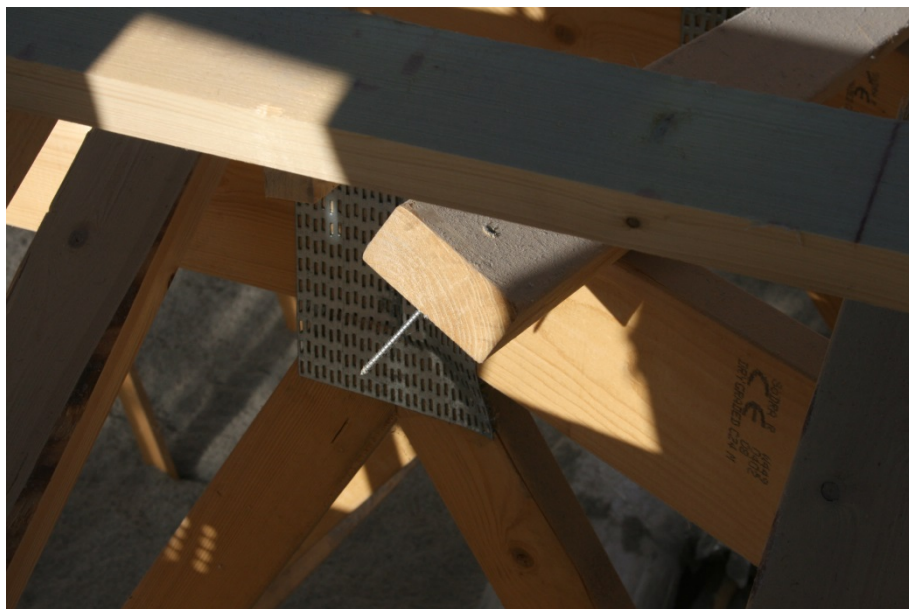
Figur 18. Længdeafstivning med 1 skrue. Foto: SBI.

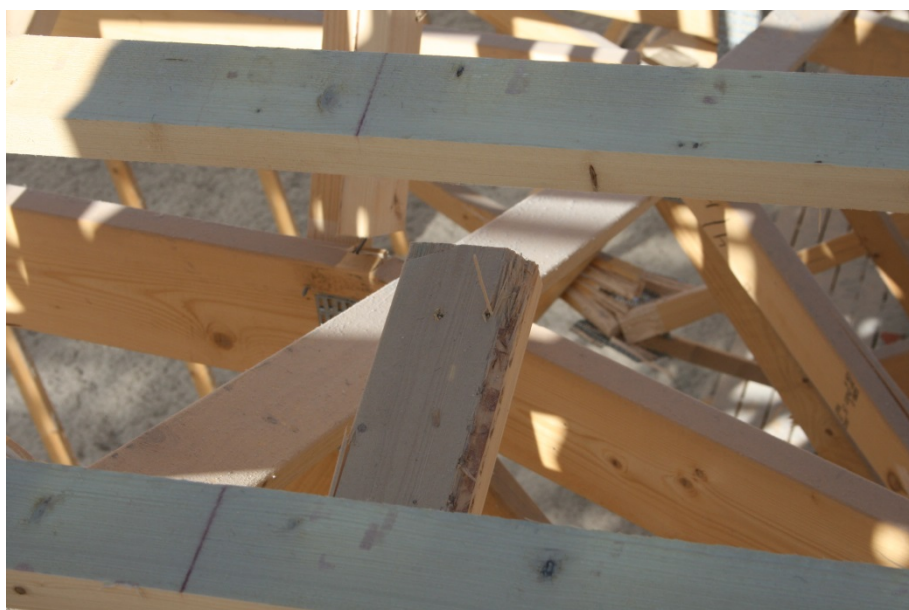
Figur 19. Lægte i afvalmet tagflade fastgjort med 2 skruer. Foto: SBI.

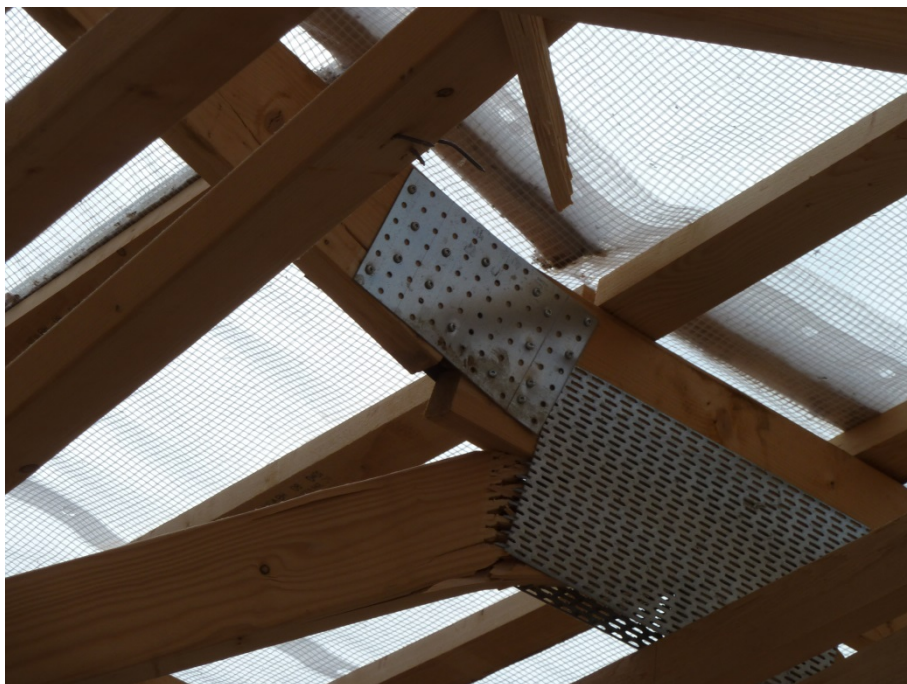
Tagkonstruktionen besigtiges indefra fra den vestlige valm. Det konstateres, at toppen af spæret er eftermonteret på pladsen, se figur 20 og figur 21. Hanebåndet er delt i 2 dele, men samlet på fabrik, se figur 23.

Figur 20. Eftermontering af løs top over hanebånd. Foto: SBI.

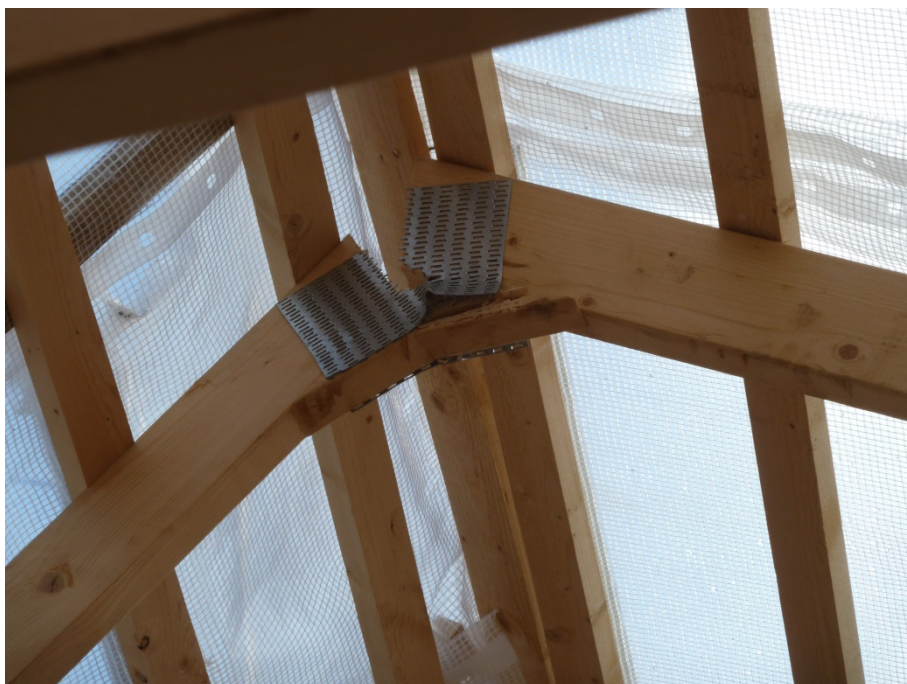
Figur 21. Samling ved kip med fabriksmonteret sømbeslag. Foto: SBI.

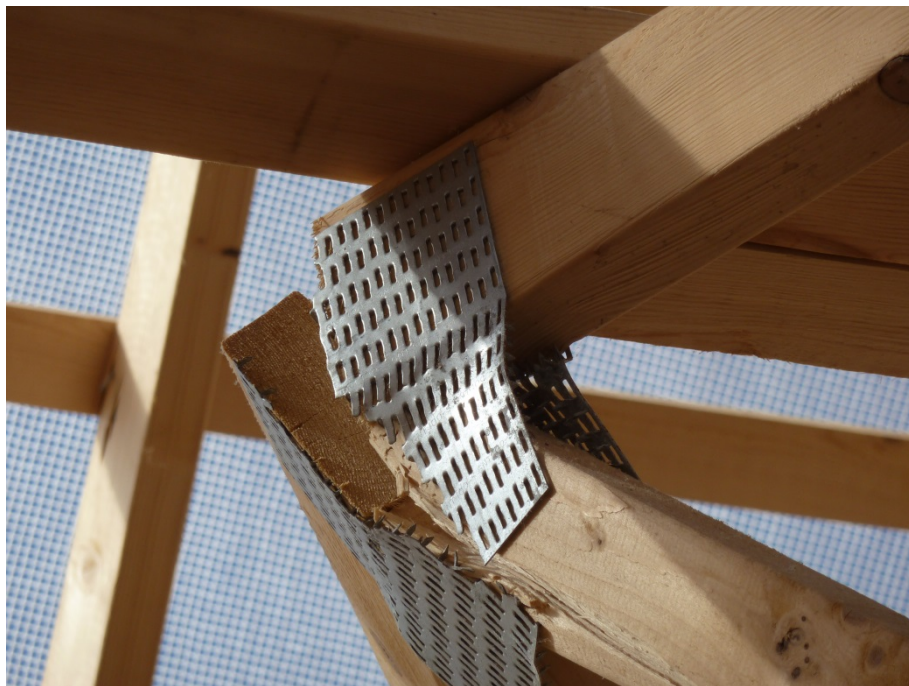
Figur 22. Hanebåndet er delt ved bygningen midte. Foto: SBI.

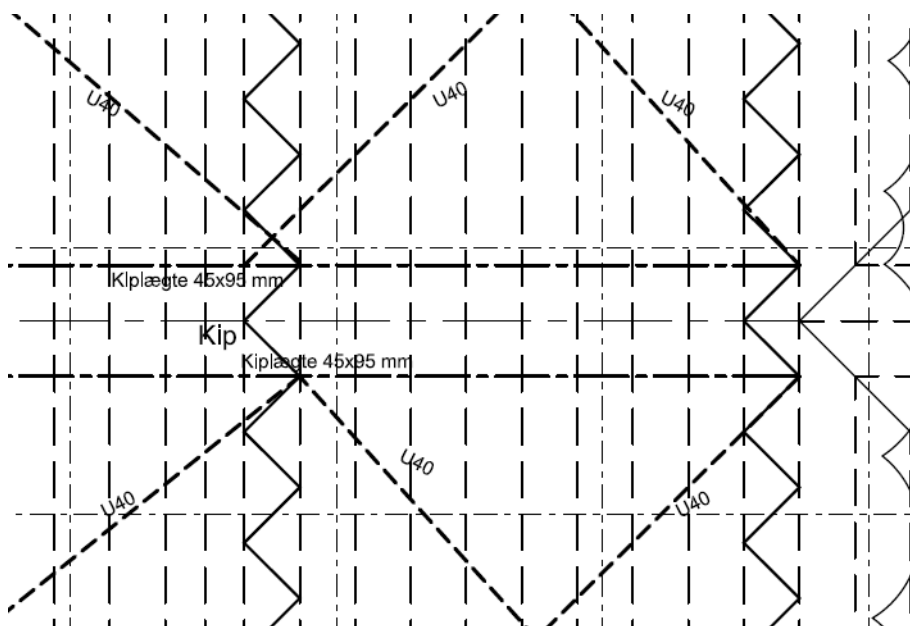
Der er altså inkonsistens i projektmateriale for så vidt angår langsgående afstivninger af trykhoveder. På spærplanen fra rådgiver, se figur 24, er vist 2 afstivninger ved kip, mens spæropstalten fra spærleverandør i figur 25, viser 5 afstivninger af hanebånd under kip. Figur 26 viser spærleverandørens spærplan. Ingen steder beskrives afstivningernes udformning herunder fastgørelser.

Figur 24. Angivelse af kun 2 kiplægter til længdefastgørelse fra rådgivers projektmateriale.

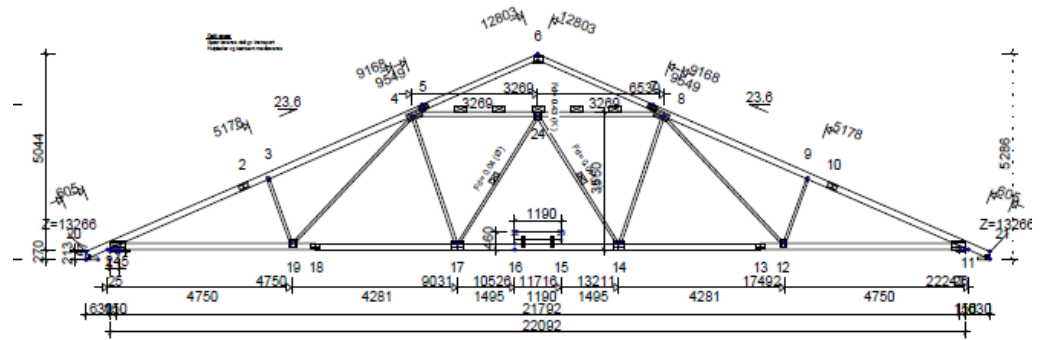
Hanebåndene er afstivet med 5 lægter som vist på spæropstalten, figur 25.

Figur 25. Spær med 5 længde-afstivninger af hanebånd fra spærleverandør.
