SBi 2011:10

# Kollaps af Club Danmark Hallen

Undersøgelsesrapport

Erik Steen Pedersen  
Jørgen Nielsen  
Niels-Jørgen Aagaard

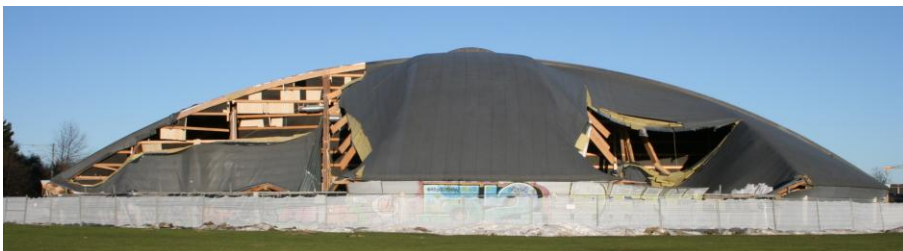
Den 24. december 2010 kollapsede dele af den sydlige apsis. Ud fra tv-klip optaget den 26. december ses, at tre buer (systemlinje 8, 9, og 10) var kollapsede. Ved SBI's besigtigelse den 27. december 2010 var endnu en bue kollapsede (systemlinje 5).

Figur 4. Kollapsede områder i sydlig apsis ved systemlinje 10, 9, 8 og 5.

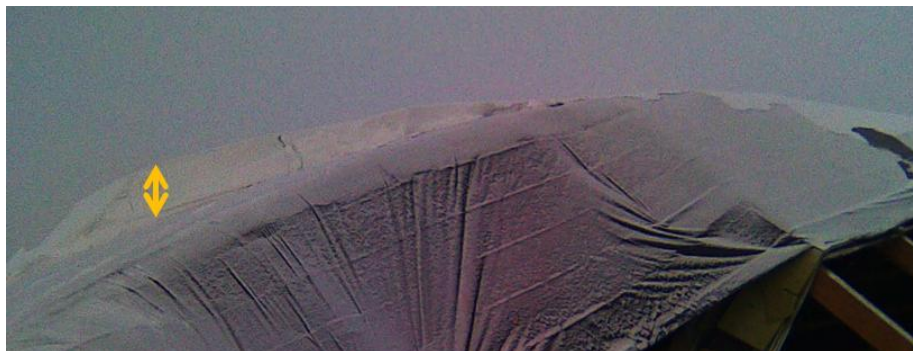
Hallens længderetning er orienteret i samme retning som den kraftige vind i dagene op til svigtet. Ved besigtigelsen den 27. december 2010 konstateredes, at der stort set ingen sne var på hovedhallens cylinderformede tagflade. Denne sne var af vinden blevet blæst ud på den sydlige apsis. Efter svigtet blev observeret et snelag på taget med op til ca. 1 meters tykkelse, se figur 5. Tykkelsen er bedømt på baggrund af tagpapbanernes bredde på 0,85 m. Snelaget kan have været dybere på den del af tagfladen der styrtede ned.

Figur 5. Snelagets tykkelse den 27. december 2010.

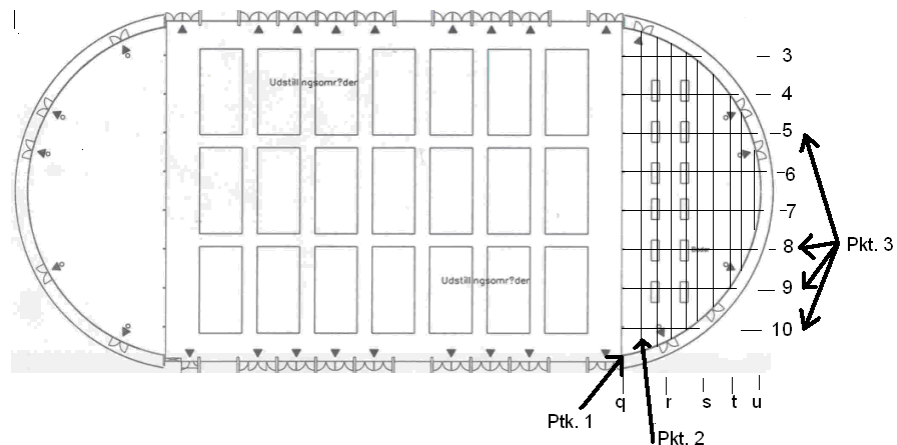
Figur 7. Positioner i relation til svigtforløb.

1. Randbjælken er blevet trukket ud af sin fastgørelse ved den vestlige betonkonstruktion, se pkt. 1 i figur 7 samt billede A9 i bilaget.
2. Åsen, se pkt. 2 i figur 7 samt billede A6 og A7 i bilaget, er derefter blevet trukket ud af buen og er faldet ned. Herunder er bolteforbindelsen ved facaden blevet revet over, se billede A8 i bilaget. Skridmærkerne på buen indikerer, at buen ikke var flækket og dermed ikke kollapsede, da åsen blev trukket ud.

3. Når randbjælken ikke længere fungerer som trækband, kommer hoveddragerne til at virke som bjælker, svarende til den formelle virkemåde. Da lasten for den formelle virkemådes bæreevne er langt overskredet, kan der ikke etableres en ny ligevægtstilstand, og kollapset udløses i form af en flækning ind fra vederlaget, se pkt. 3 i figur 7 samt figur 8. På grund af flækningen reduceres det aktive tværsnit, og der fås efterfølgende momentbrud og/eller forskydningssvigt, som får buerne til at flække, se billede A1 i bilaget. For tre ud af de fire kollapsede buer gælder, at de er flækket på langs i undersiden lige inden for vederlaget, se figur 8. Den sidste af de fire buer er flækket ind fra enden af tværsnittet. Dette kan skyldes, at kollapset af nabobuerne har trukket i 'overflangen' via randbjælken.

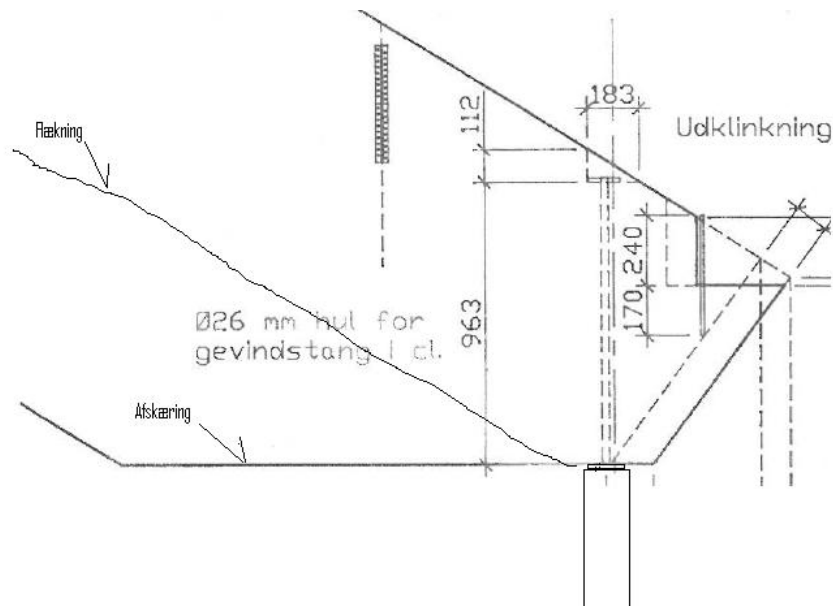
I de statiske beregninger fra producenten [1], er der ikke fundet nogen bæreevneeftervisning af afskæringen ved vederlaget på betonsøjler, se figur 8. Der er behov for to undersøgelser, dels af forskydningsstyrke dels af flækning ud fra vederlaget. På foranledning af Københavns Kommune har lim-

Ved den formelle virkemåde er kravet vedrørende bæreevnen over for flækning ved afskæringen ved vederlaget formelt ikke opfyldt med den snelast, som er forudsat. Med den observerede snelast skønnes den faktiske bæreevne langt overskredet. Flækningsproblemet har ikke haft væsentlig betydning for sikkerheden, så længe randbjælken har virket som trækbånd og hovedkonstruktionen har virket som buer; se nedenfor afsnittet Svigtforløbet.

Figur 8. Bue med afskåret underside. Observeret flækning ud fra vederlaget, langs fiberretningen, er indtegnet.

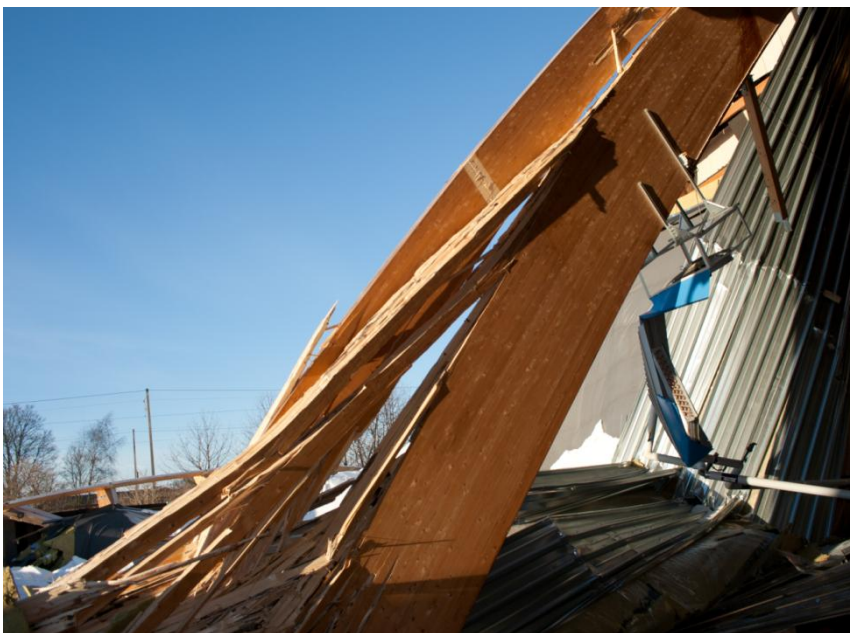
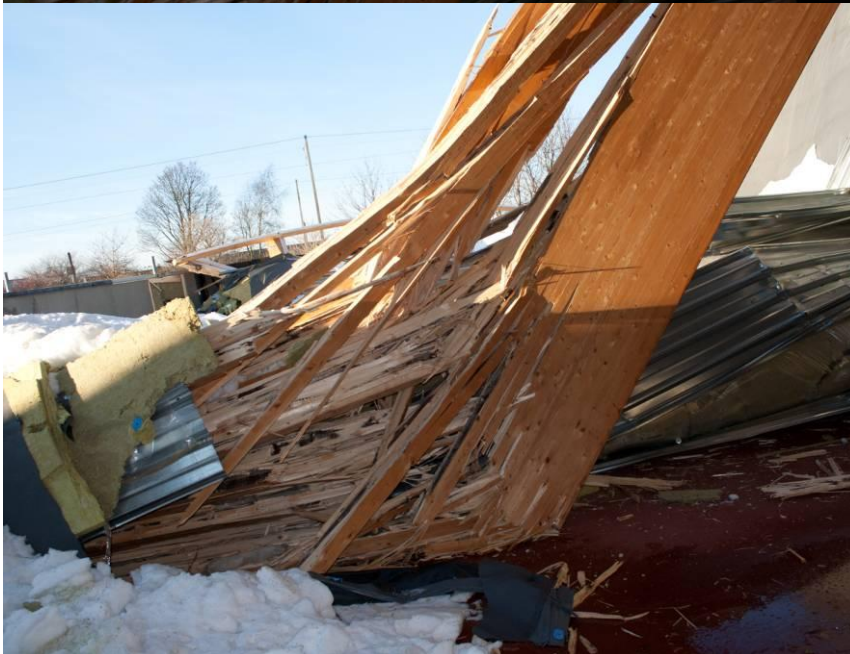
De kollapsede buer fremstår typisk som vist på billedet A1 i bilaget.

Billede A1. Bue med typisk svigt. Øverst ses at buen er flækket på langs, og nederst ses bøjningsbrud.

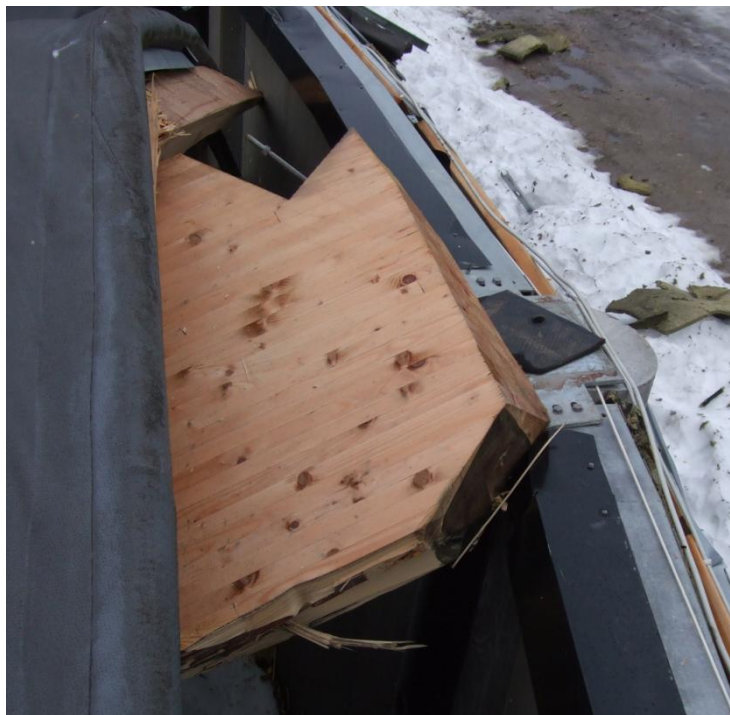
Buen er flækket ud fra understøtningen. I linje 10 og 8 forblev 'overflangen' på vedlaget, mens 'underflangen' faldt ned. I linje 5 faldt begge dele ned. Se billede A2, A3 og A4 i bilaget.

Billede A2. Buen i systemlinje 8 er flækket ud fra understøtning og 'underflangen' er faldet ned.

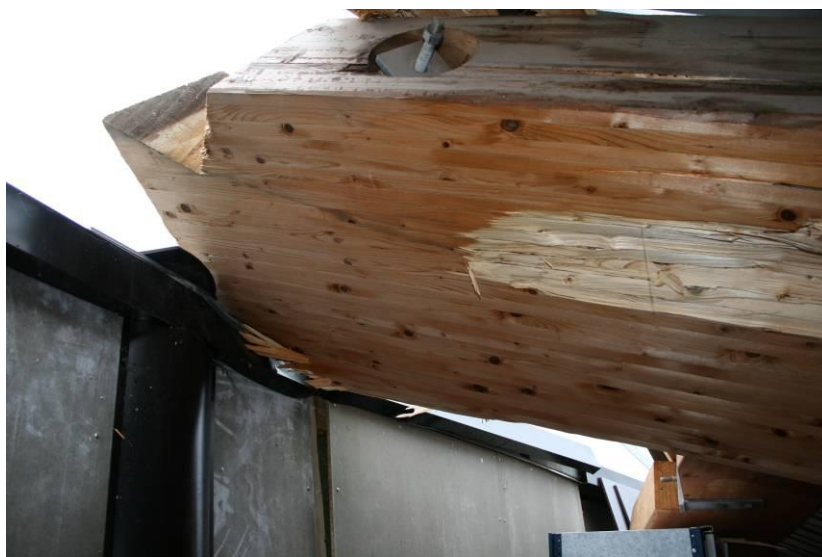
Billede A3. Buen i systemlinje 8 set fra neden.

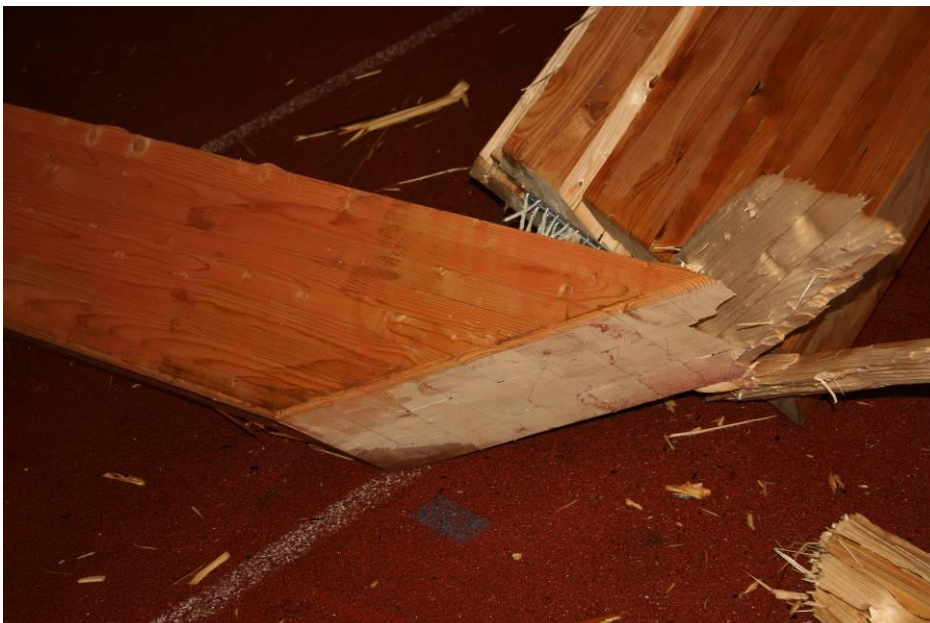
Billede A4. Buen i systemlinje 8, nederste del ('underflangen'). Øverst til højre ses en ås.

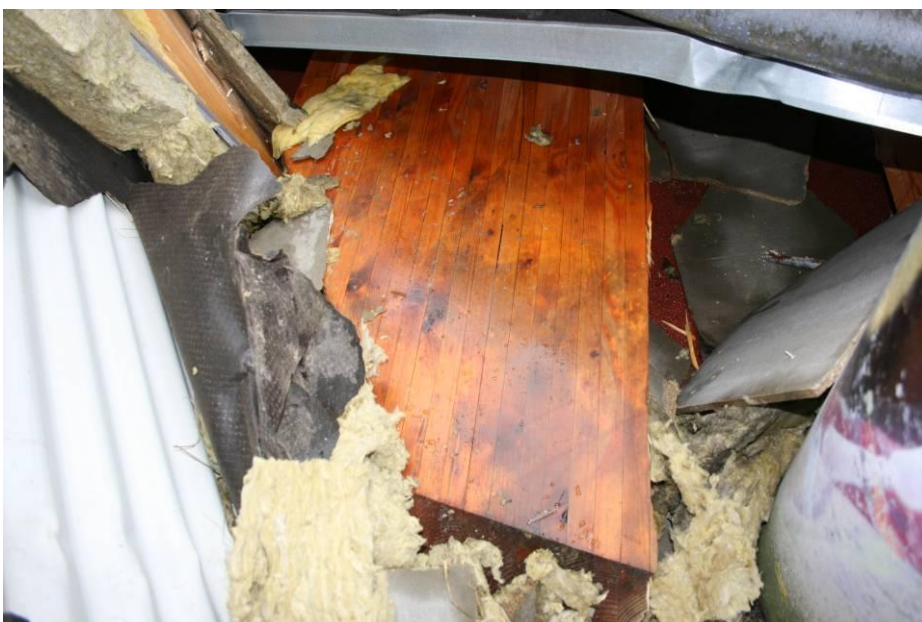
Buen er flækket i tværsnittet ind fra enden af buen og er faldet ned af vederlag, se billede A5 i bilaget.

Billede A5. Buen i systemlinje 9 er flækket ind fra endefluden.

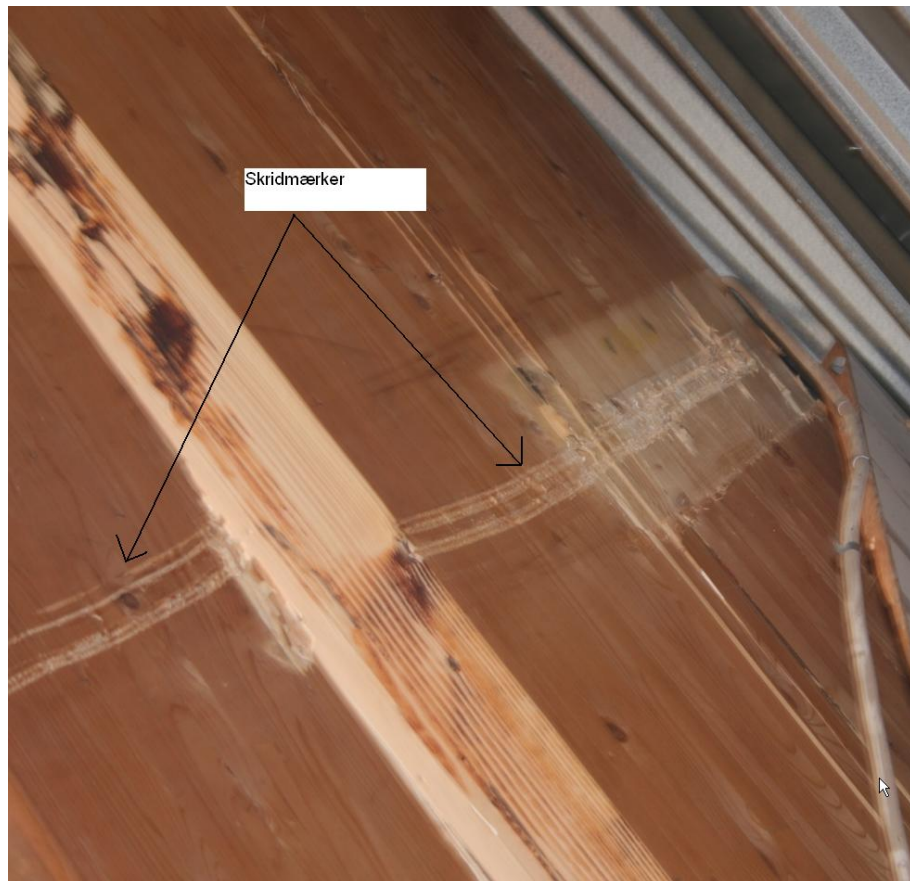
Efter kollapset hang åsene ned fra de buer, hvor der ikke var sket kollaps. I den vestlige side af hallen observeredes skridmærker, som indikerer, at en ås er trukket ud af samlingen ved buen og derefter faldet ned inden buen faldt ned; se billede A6 og A7 i bilaget. Den pågældende ås, se figur 3, med tilsvarende åse i østlig side, forbandt en bue og randbjælken i nærheden af randbjælkens fastgørelse til hovedhallen, se billede A8 i bilaget.

Billede A6. Skridmærker på flækket bue i systemlinje 10 fra nedfaldet ås.

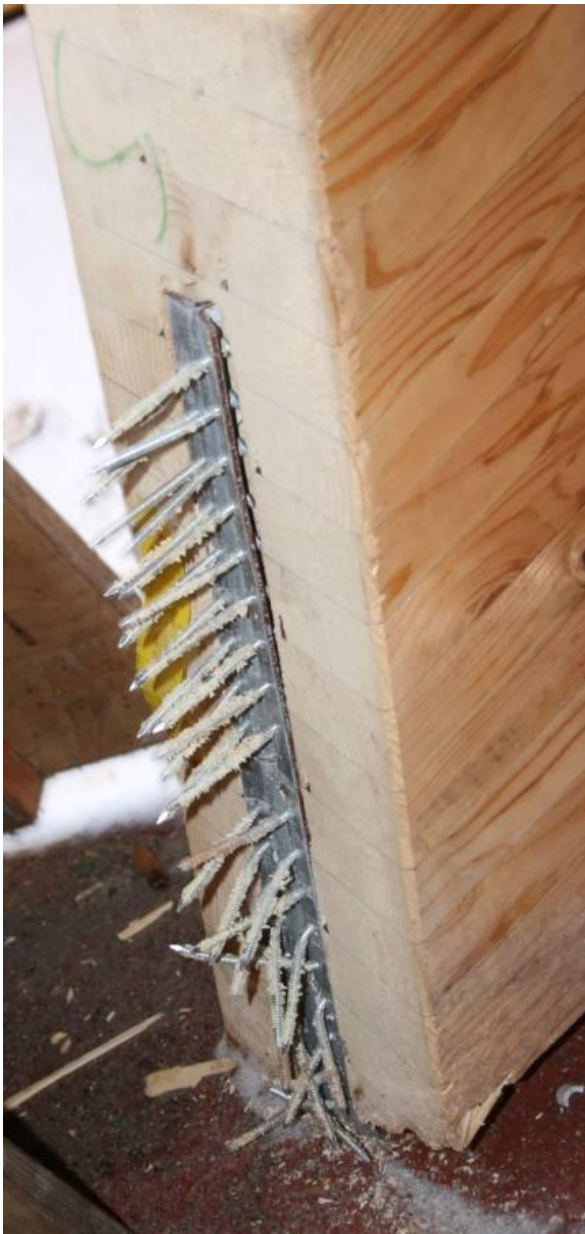
Billede A7. Den nedfaldne ås (faldet ned på hovedet).

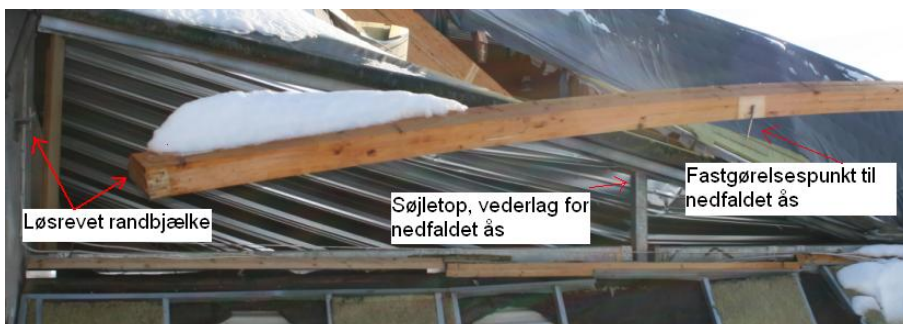
Billede A8. Løsrevet randbjælke samt søjletop og fastgørelsespunkt for åsen.

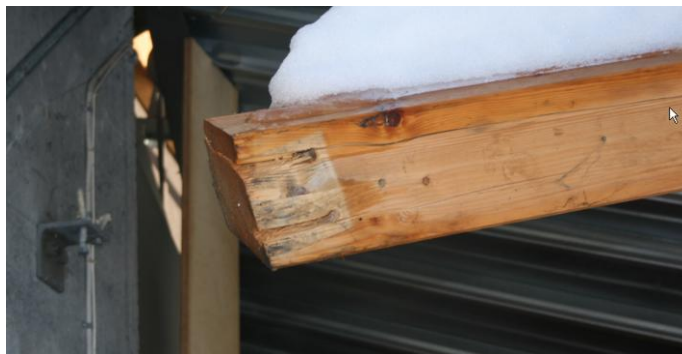
Randbjælken er i hallens vestlige side trukket ud af fastgørelsen til betonkonstruktionen, se billede A9 i bilaget. I den østlige side er randbjælken trukket delvist ud, se billede A10 i bilaget. Der er en ensartet lysere overflade op til beslaget, som indikerer, at en udtrækning er sket over en kort periode.

Billede A9. Brud i randbjælken fastgørelse i vestlig side.

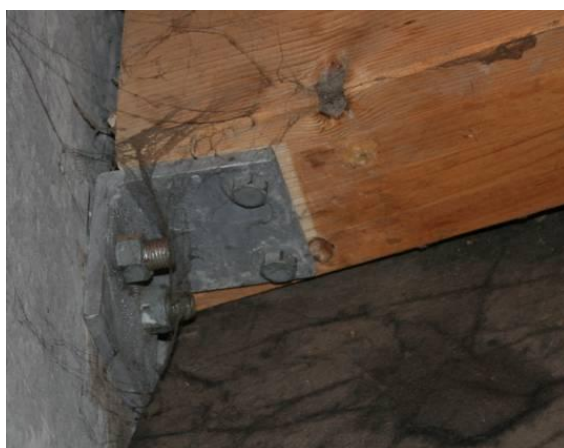
Endvidere er observeret, at randbjælken ved den østlige fastgørelse er trukket cirka 5 mm ud af fastgørelsen i lighed med randbjælken i den svigtede sydlige hal, se figur A10 i bilaget. Farveforskelle indikerer, som i den sydlige hal, at udtrækningen er sket over en kort periode.

Billede A10. Næsten intakt fastgørelse af randbjælken i østlig side.

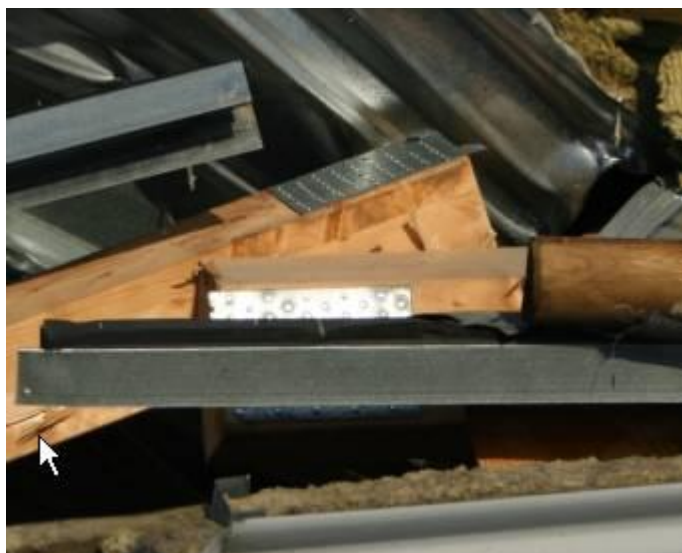
Samlingerne mellem randbjælkens delelementer er ensidige sømbeslag som er vredet/trukket over, se billede A11 i bilaget.

Billede A11. Overrevet sømbeslagsforbindelse i randbjælken

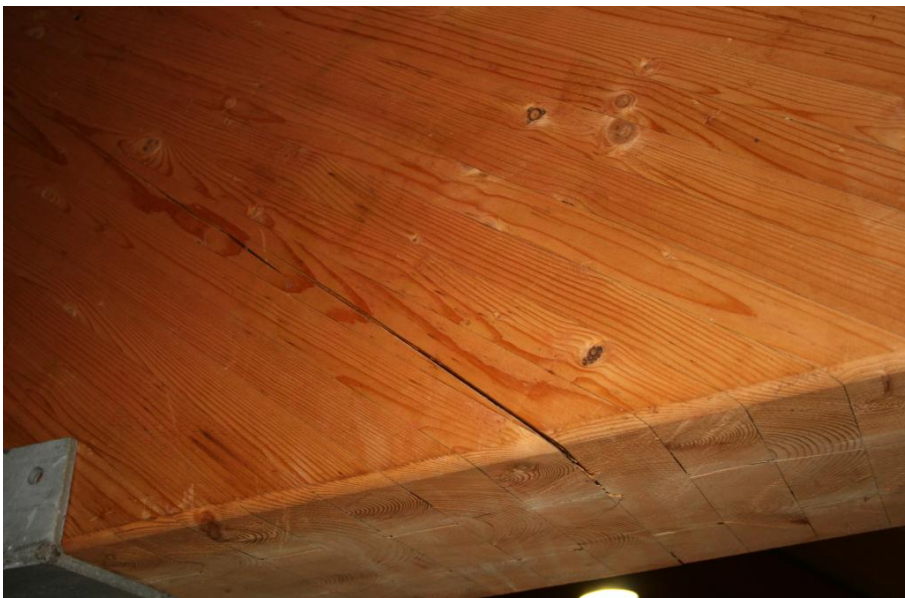
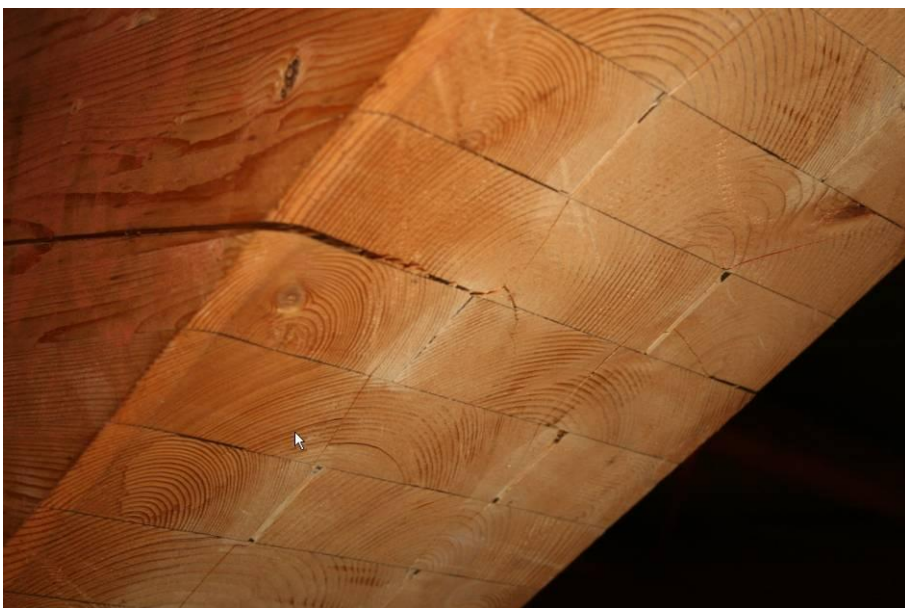
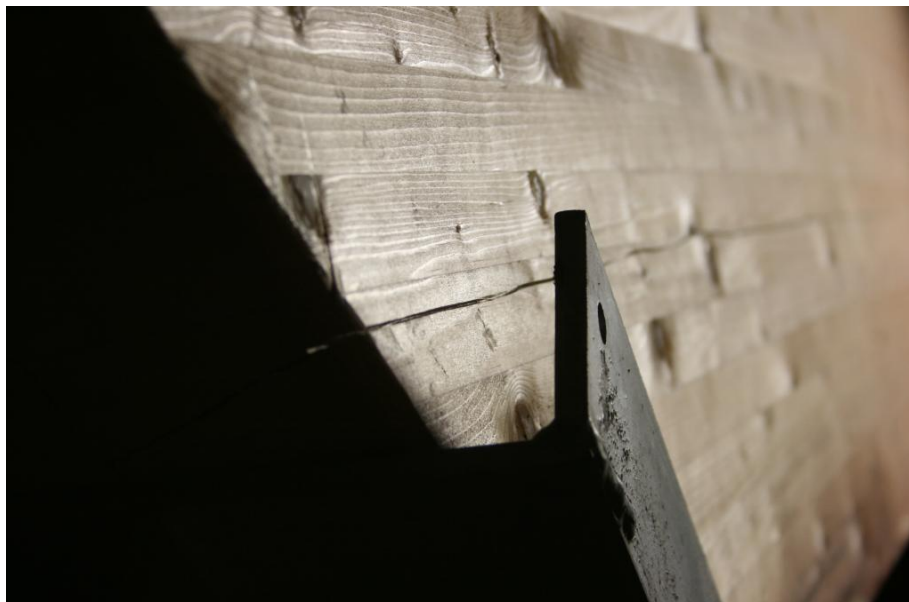
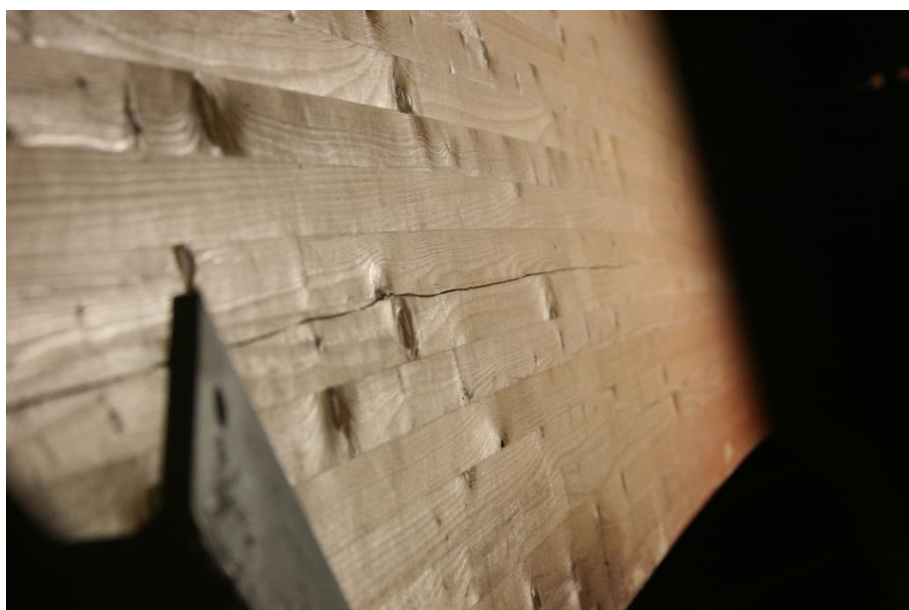
Ved besigtigelse af den intakte nordlige apsis-hal er i alle buer konstateret revner, som udgår fra vederlaget og i større eller mindre grad løber op langs fiberretningen i buen. Figurerne A12-A15 i bilaget viser et eksempel herpå.

Den nordlige apsis-hal viser tegn på at have været overbelastet, og står nu med en væsentlig nedsat sikkerhed.

Figur A12. Nordlig apsis-hal. Revner i buen ved vedertag i systemlinje 6 set fra øst (den viste understøtning er placeret efter kollapset).

Figur A13. Nordlig apsis-hal. Revner i buen ved vedertag i systemlinje 6 set fra neden.

Figur A14. Nordlig apsis-hal. Revner i buen ved vederlag i systemlinje 6 set fra vest (den viste understøtning er placeret efter kollapsedet).

Figur A15. Nordlig apsis-hal. Revner i buen startende ved vederlag og forløber langs buen i systemlinje 6, set fra vest (den viste understøtning er placeret efter kollapsedet).
