Kollaps af Club Danmark Hallen

Undersøgelsesrapport

Kollapset af Club Danmark Hallen, Generelle overvejelser til imødegåelse af svigt af større bygningskonstruktioner

16. marts 2011
 Journal nr. 721-144

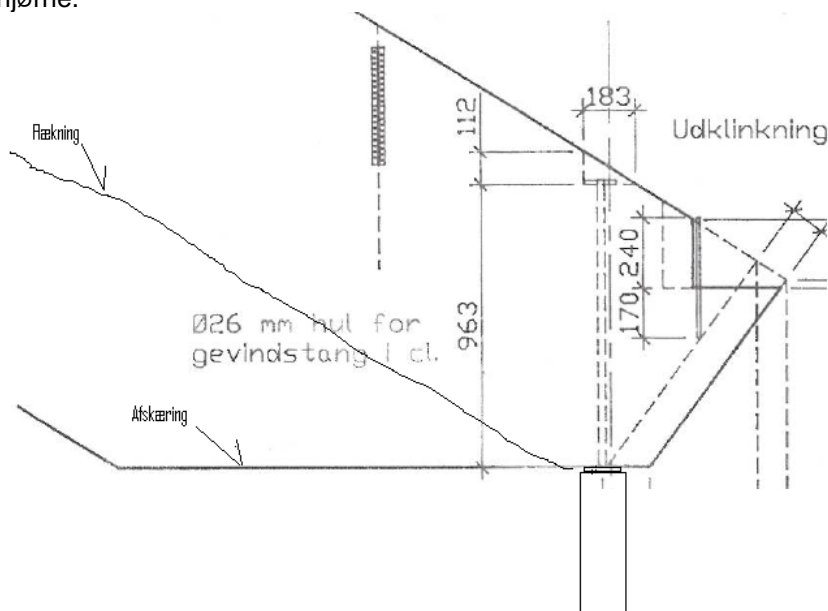
Når fibrene i træet afskæres som vist på figur 1 skal der tages hensyn til reduktionen i bæreevne. Dette gælder også selv om der ikke er et indadgående hjørne.

Figur 1 Bue med afskåret underside. Observeret flækning ud fra vederlaget, langs fiberretningen, er indtegnet.

Der bør iværksættes en kontrol af eksisterende limtræsuer/-bjælker med afskæringer ved vederlag, jf. de konstaterede forhold ved Club Danmark Hallen og nedenstående punkt, "Flækning af limtræ". Heri indgår såvel en gennemgang af de systemløsninger som limtræsproducenter har benyttet, som kontrol af individuelle løsninger.

Det bør overvejes at tydeliggøre reglerne i Eurocode 5 (DS/EN 1995-1-1:2007 *Trækonstruktioner*, Del 1-1) om dimensionering mod flækning i trækonstruktioner.

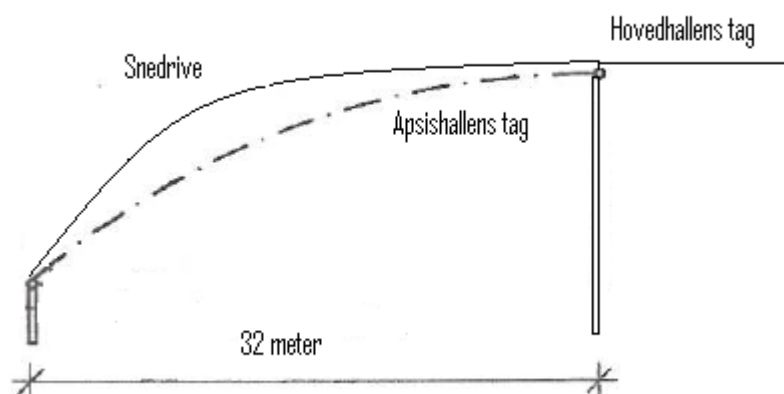
I tilfældet med Club Danmark Hallen er der fx mulighed for at få maksimale snedybder på flere meter (se figur 2) på grund af geometrien og det forhold, at en nabotagflade ved fygning kan bringe store "forsyninger" af sne. Desuden bevirker den dobbeltkrumme tagflader, at der oftere er risiko for aflejring af store snemængder end der er på prismatiske tagflader. Dette skyldes at der kan ske aflejring for et større spektrum af vindretninger.

Figur 2. Realistisk snedrive

Gennem en "ingeniørmæssig vurdering" fastlægges hvilke snemængder, der kan tilføres ved fygning, i kombination med hvad geometrien af tagformen giver mulighed for at aflejre samt densiteten af den sne, der i praksis kan aflejres på bygningen. En justering af regler og vejledninger om snelast, som støtter en sådan konkret vurdering af snelast for særligt store bygninger, vil derfor være hensigtsmæssig.
