Alternativ isolering i bygninger

- Måling på papirisolering, fåreuld, hør og Perlite

SBI-MEDDELELSE 128 · STATENS BYGGEFORSKNINGSINSTITUT · 2000

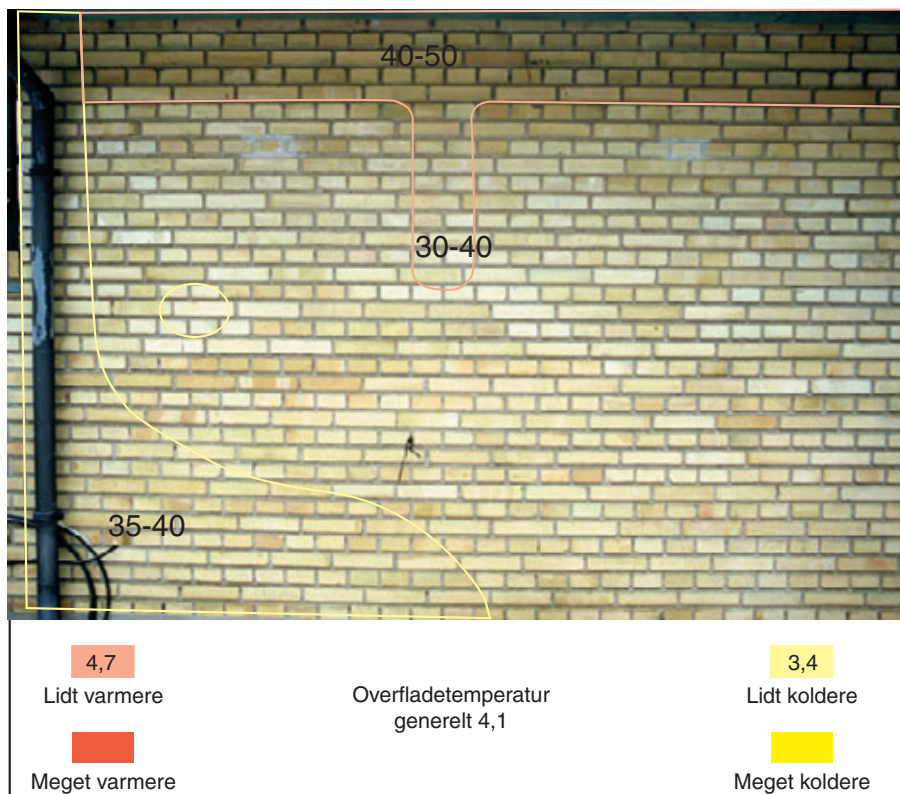
Figur 2. Østfacade ud for stue, hvor målinger er indskrevet og tegnet. De sorte tal på foto angiver fugtighed målt med GANN.

Det varme bånd under tagudhæng skyldes, at konstruktionen ikke er isoleret, idet muren er massiv. Den koldere overfladetemperatur der går fra havemuren og ned langs fundamentet skyldes vinden omkring hjørnet. Pletten med koldere overfladetemperatur skyldes fugt.

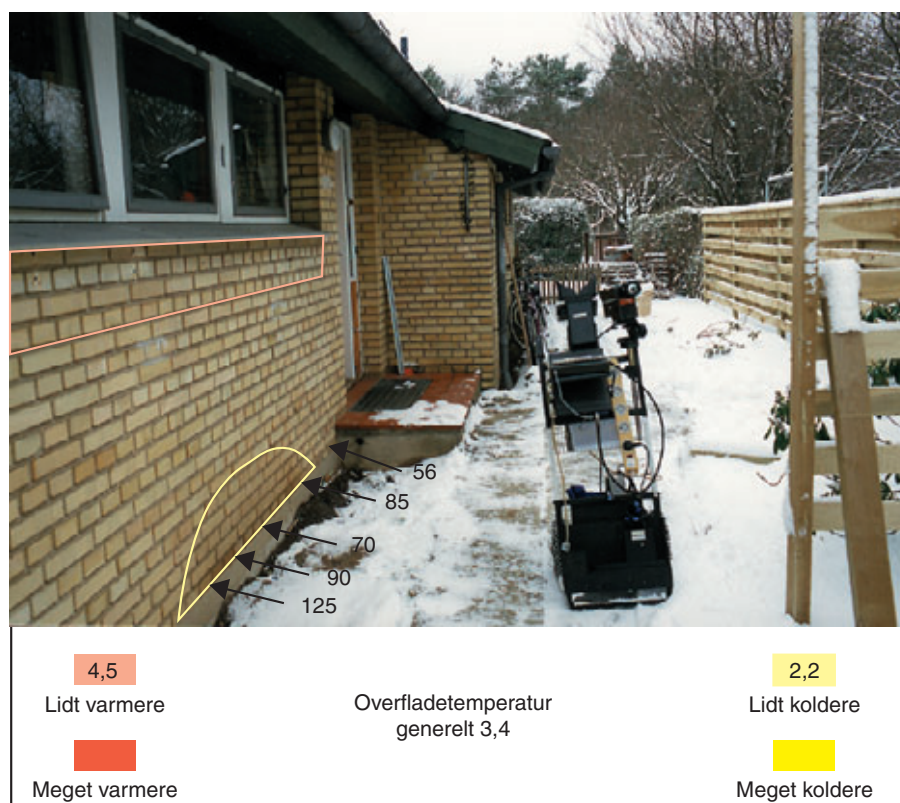
Figur 3. Østfacade ud for køkkenet.

Tallene viser resultater fra GANN målinger. Det varmere bånd under køkkenvinduerne skyldes, at konstruktionen ikke er isoleret, da muren er massiv. Det koldere og fugtigere område uden for køkkenet må tilskrives to forhold: 1. Vand fra køkkeninstallationerne, idet ejeren oplyste, at der inden for det sidste halve år havde været vandskade fra køkkenvask og opvaske-maskine. 2. Opsprøjt på facade fra tagrende, der løb over (figur 10).

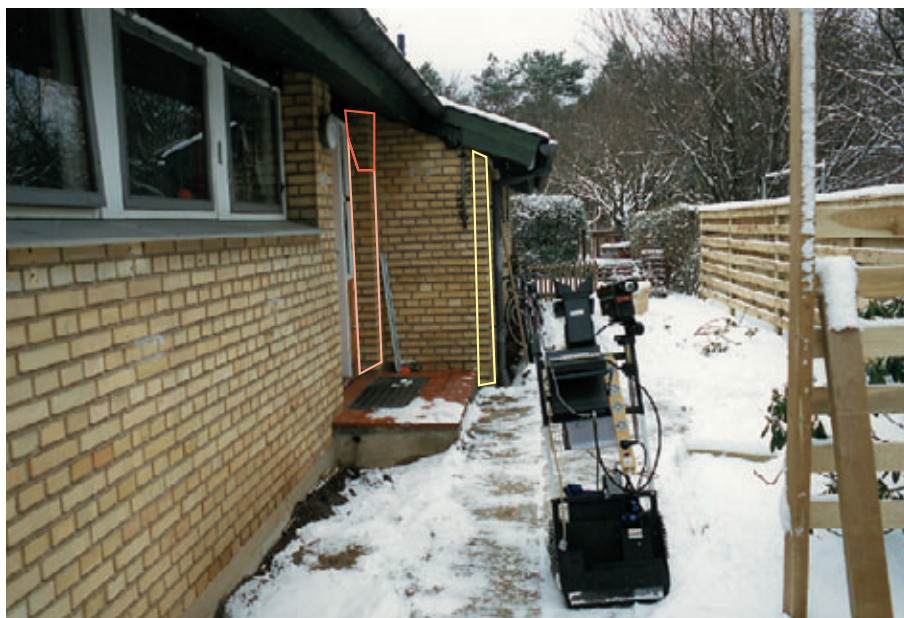
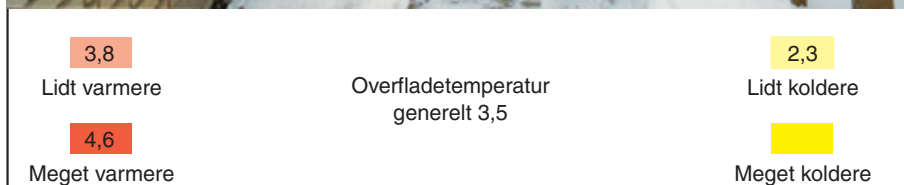
Figur 4. Østfacade ud for indgang.

Det lidt varmere område til højre for døren må tilskrives, at murpillen er massiv. Det varmere område i hjørnet kan forklares med sammenbygningen i hjørnet, det indadgående hjørne. Det koldere område på det sydvendte facadefremspring kan forklares med, at der er blæst omkring det udadgående hjørne.

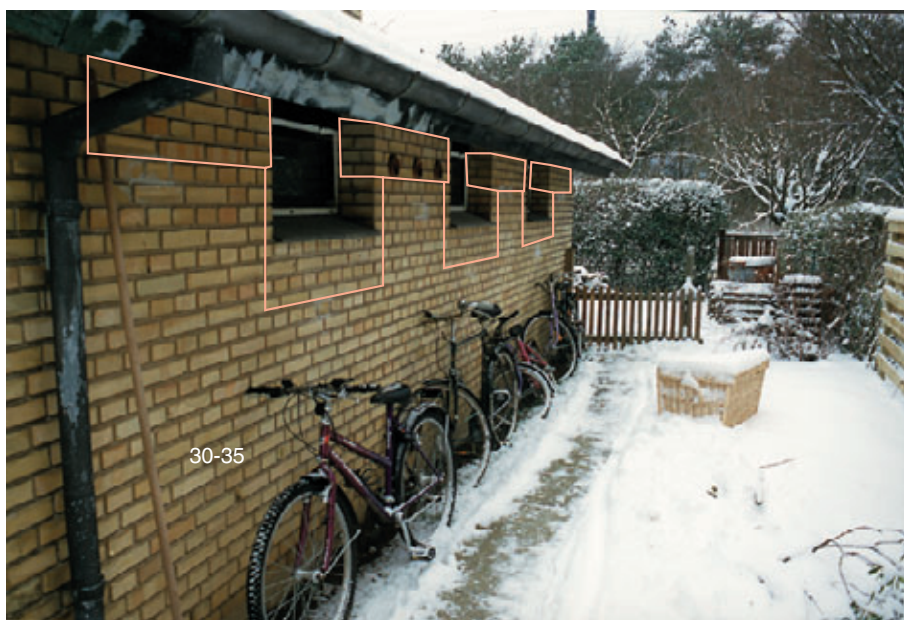
Figur 5. Østfacade ud for badeværelser. De hvide tal viser måling med GANN.

Det varmere bånd langs taget og under vinduerne skyldes, at konstruktionen ikke er isoleret, da de øverste skifter er fuldt udmuret, det samme gælder under vinduerne.

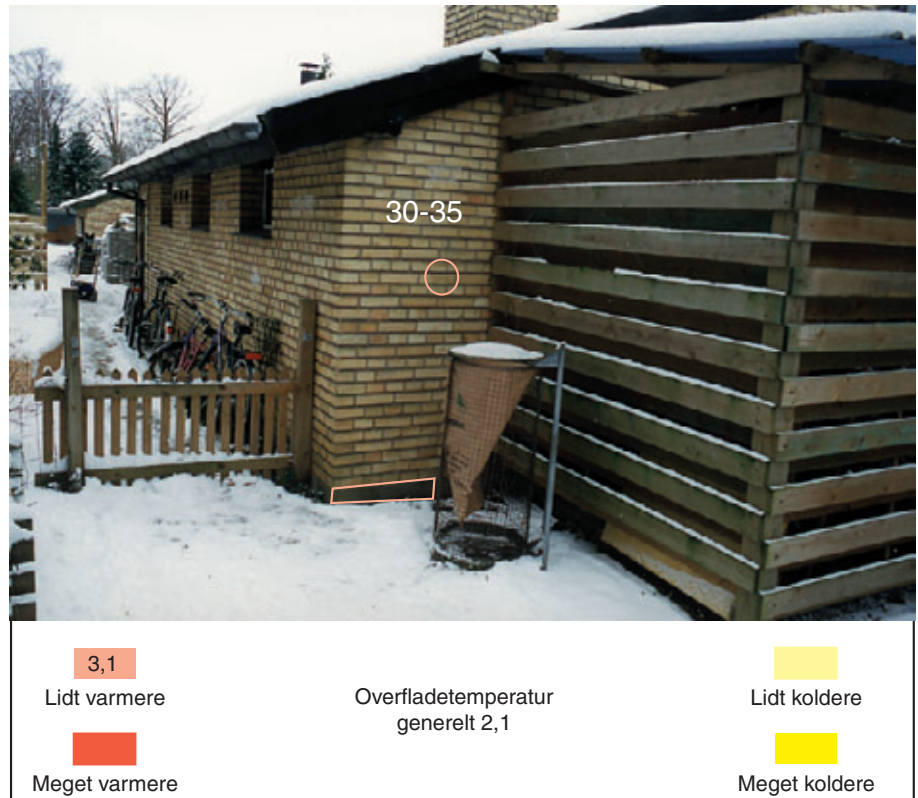
Figur 6. Nordgavl. De hvide tal viser måling med GANN.

Det varmere område langs fundamentet skyldes formentlig, at der er faldet mørtel ned i hulrummet under opførelsen, så det ikke har været muligt at isolere dette område. Den varmere plet kan skyldes, en mørtelklat, der gør at der ikke kan isoleres på det pågældende sted.

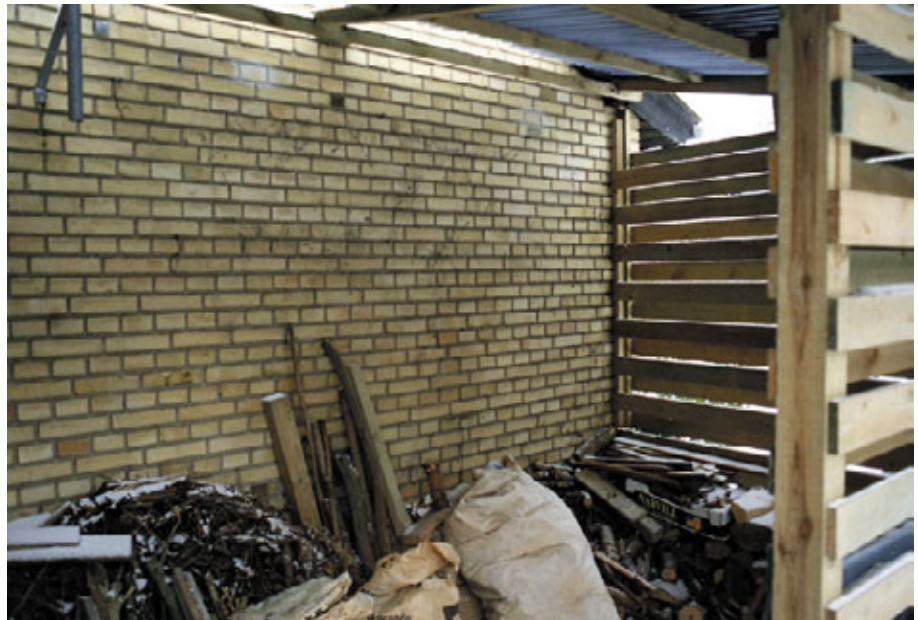
Figur 7. Nordgavl, området dækket af brændeskur. Temperaturen var ens 1,8 °C over hele vægfladen.

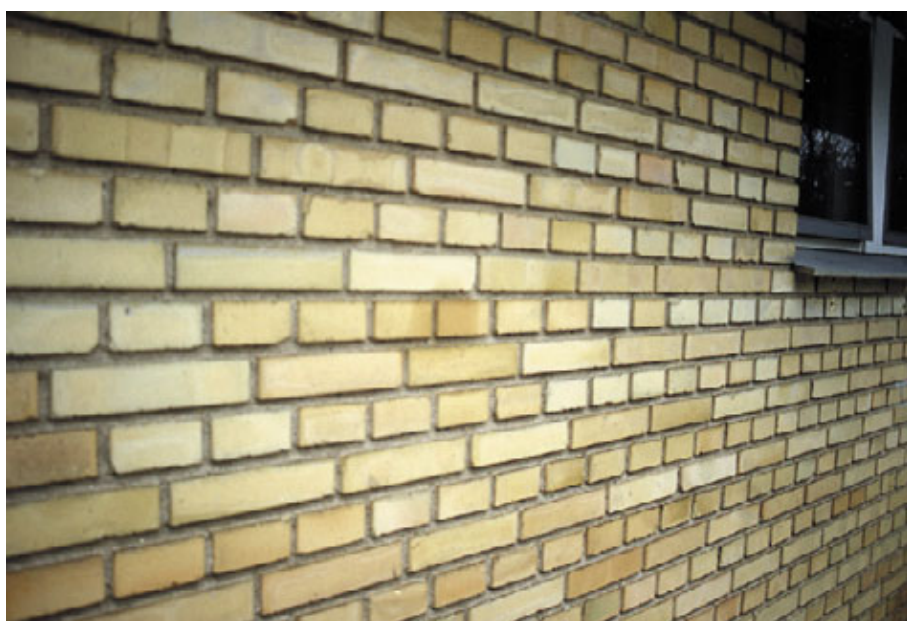
Figur 11. Våd plet på østfacade ud for stue, efter regnvejlr.

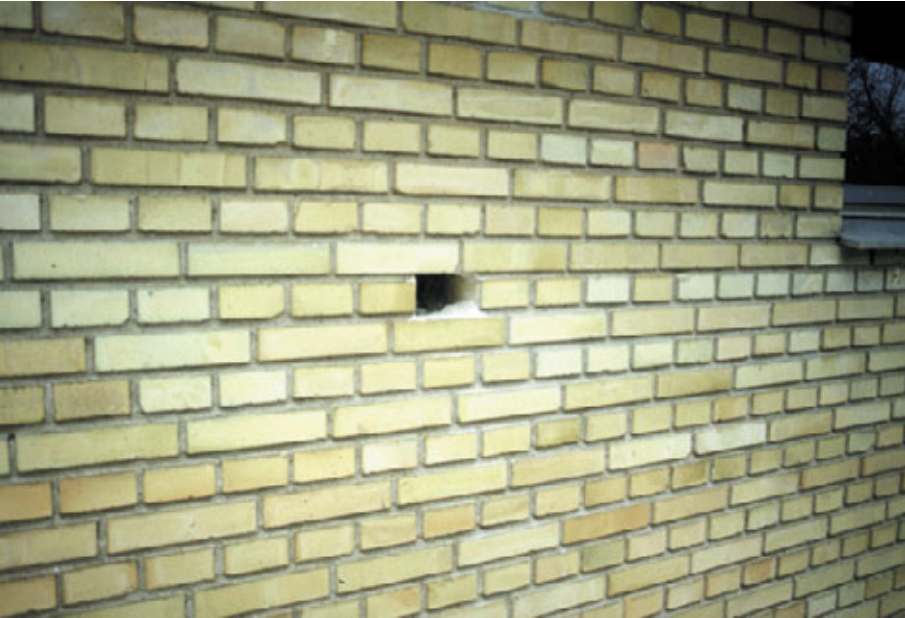
*Figur 12. Mursten er udtaget på østfacaden ud for stue, våd plet efter regnvej (se figur 11).
Papirisoleringen føltes tør, men den relative fugtighed målt til 92 %.*

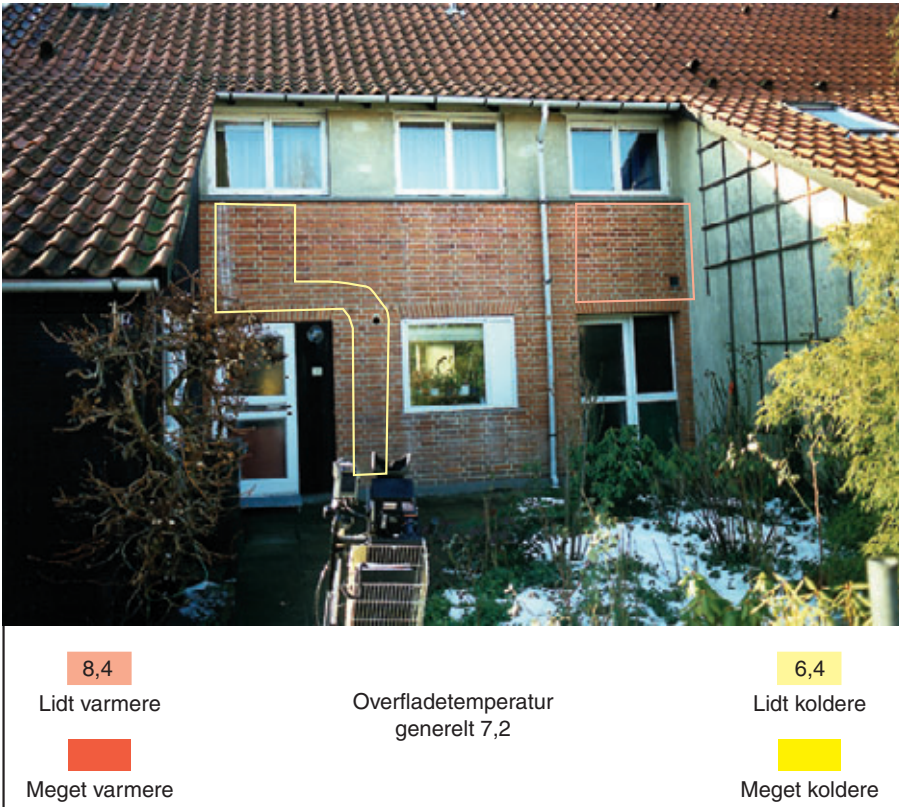
Figur 15. Facade mod vej. Måling med GANN viste 35 over hele væggen.
 Temperaturen på væggen svinger noget og det er svært at give en generel forklaring på dette, men det kan skyldes at det ikke har været muligt at komme den samme mængde Perlite ned alle steder.

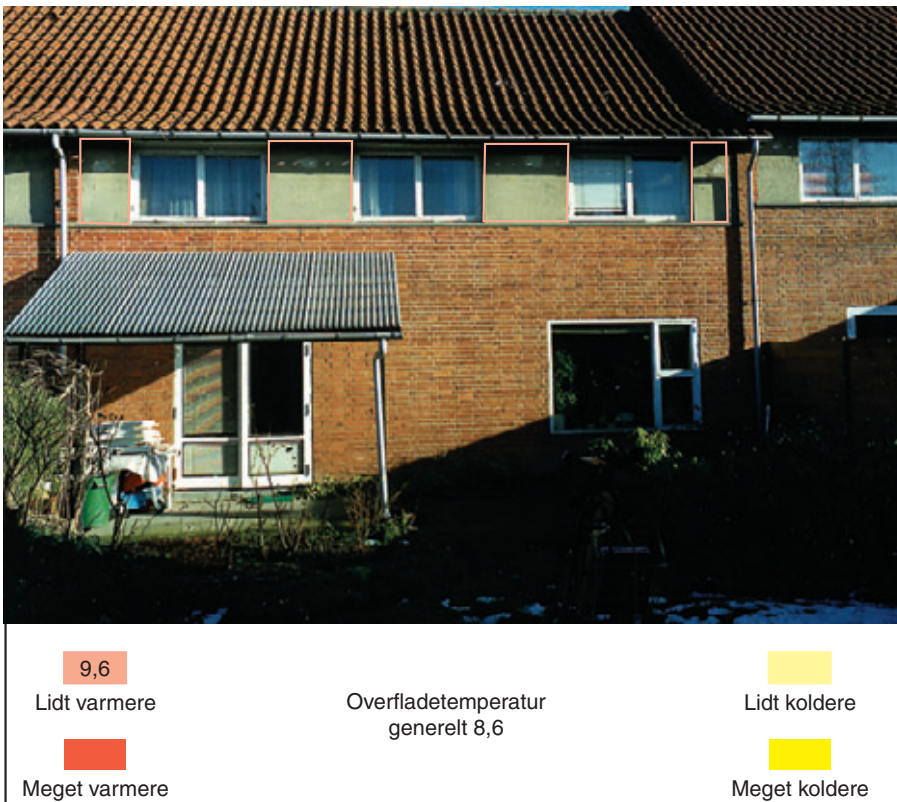
Figur 16. Facade mod haven. Måling med GANN viste 30 over hele væggen.
 De varmere områder på 1. sal, skyldes formentlig at det ikke har været muligt at komme den samme mængde Perlite i dette område som i væggen i stueetagen.

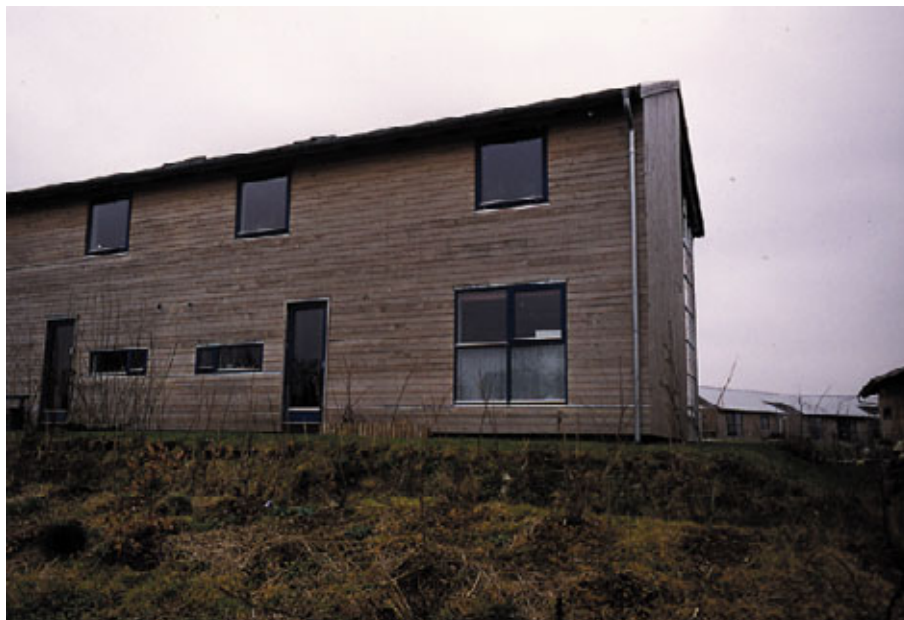
Figur 21. Facade mod Vest.

Overfladetemperaturen var generelt 9,6 °C. Fugtmåling med stikbømsmåler viste 16 – 17 % fugt i træbeklædningen.

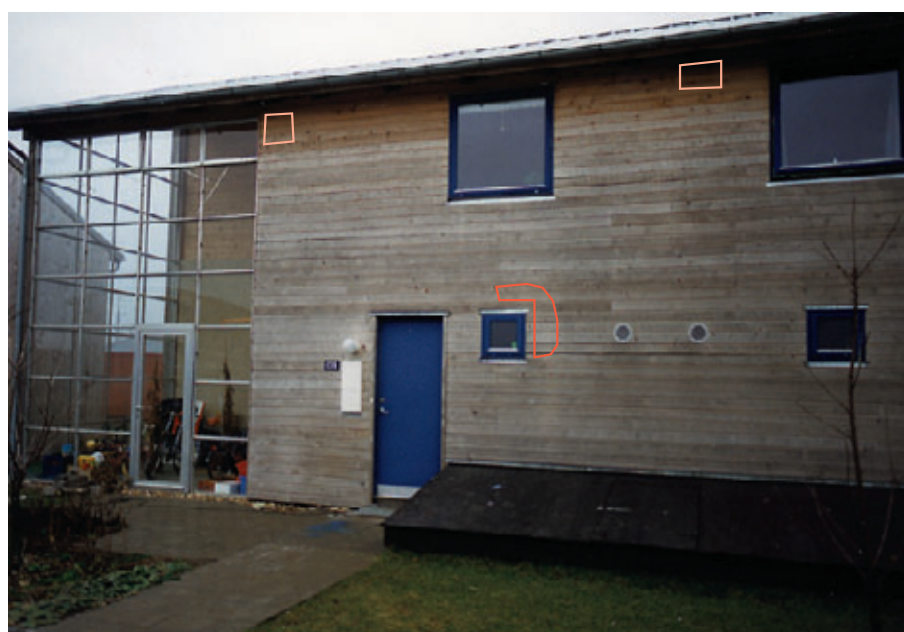
Figur 22. Facade mod øst.

Fugtmåling med stikbømsmåler viste 14-15 % fugt i træbeklædningen. Grunden til de varmere områder er, at isoleringsmængden er mindre her end i resten af facaden.

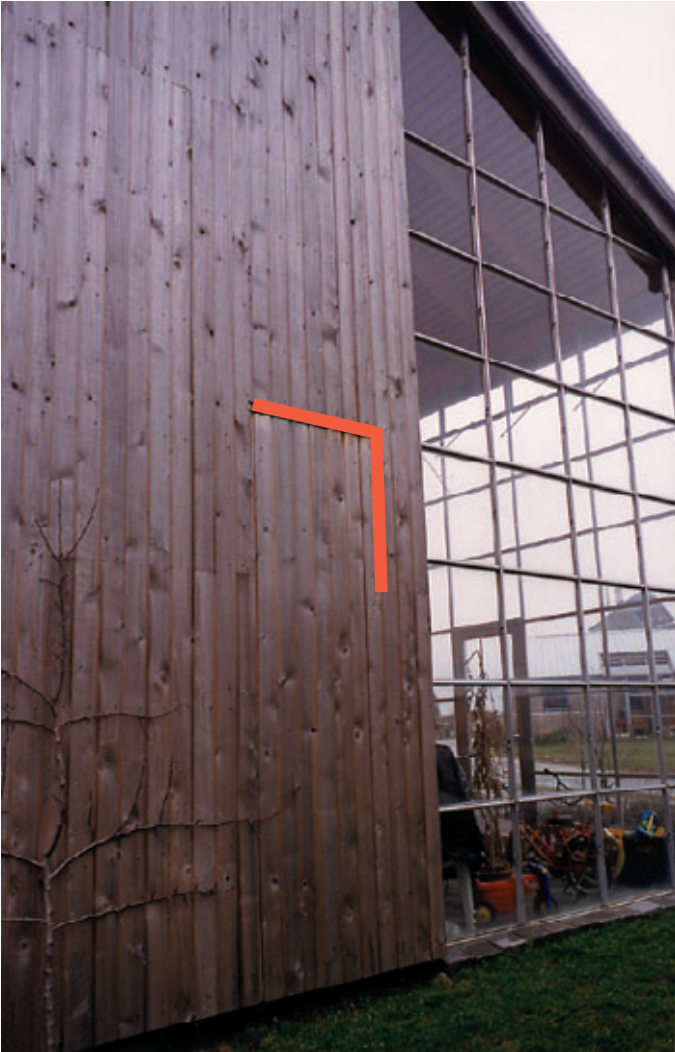
Figur 23. Gavl mod syd.
Fugtmåling med stikbensmåler viste 16-17 % fugt i gavlen. Området som er varmere er kanten af en lem til varmerør.

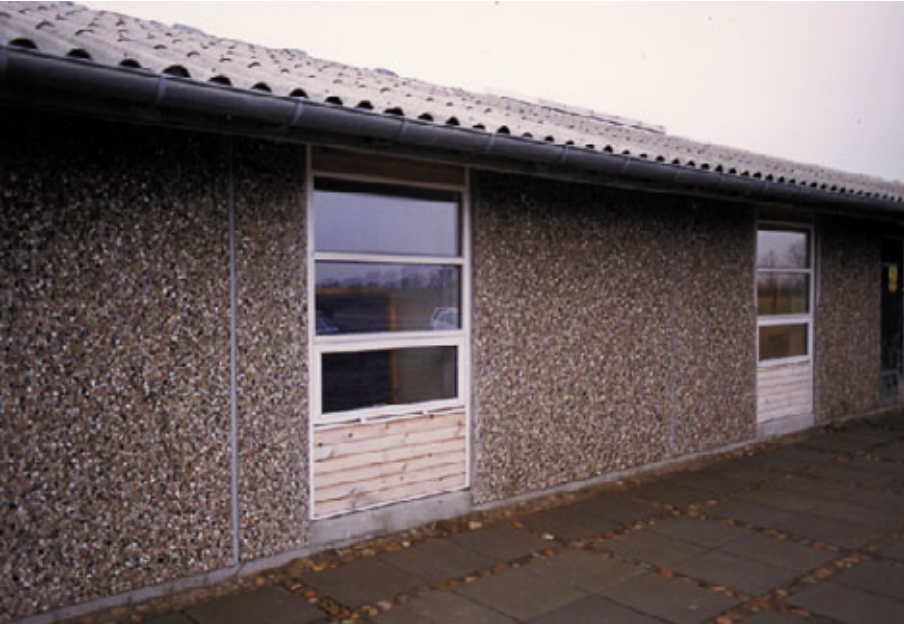
Figur 33. Et stykke af facaden mod mark.

Målinger er kun foretaget på brystningsparti af træ. Træpartiets overfladetemperatur er generelt 9,0 °C. Fugtindholdet i toppen af træpartiet er målt til 16 % og til 17 % i bunden.

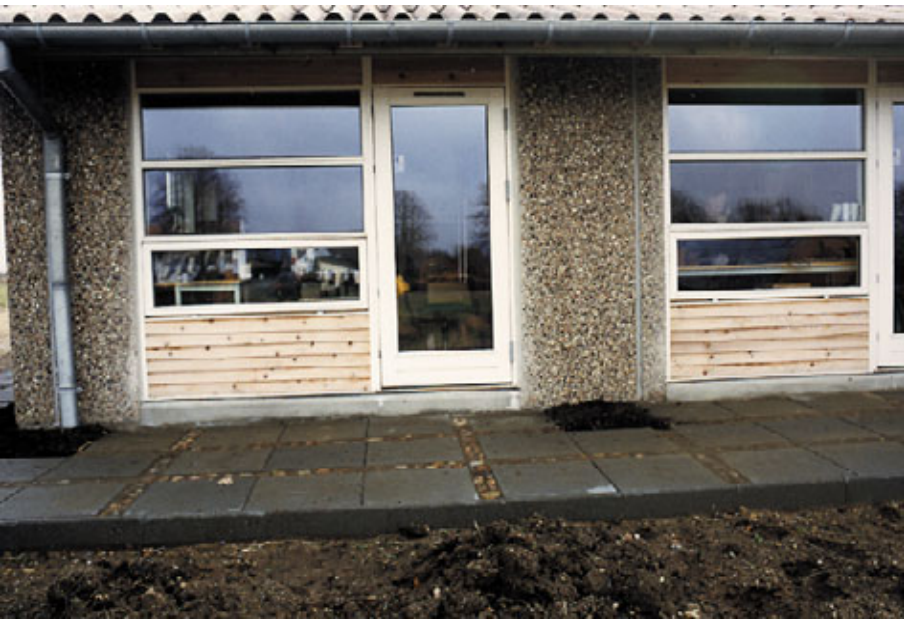
Figur 34. Et stykke af facaden mod mark.

Målinger er kun foretaget på brystningsparti af træ. Træpartiets overfladetemperatur er generelt 10,4 °C. Fugtindholdet i toppen af træpartiet er målt til 17 % og til 18 % i bunden.

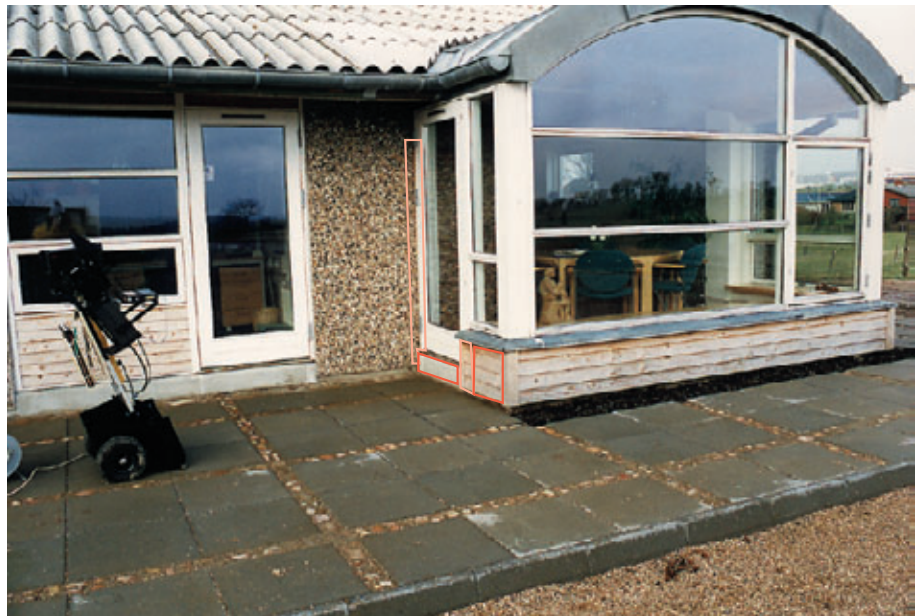
Figur 35. Karnap mod mark.

Det varme område til højre og venstre for dør skyldes, at afslutning ikke er udført ordentligt, og der er ikke opnået lufttæthed.

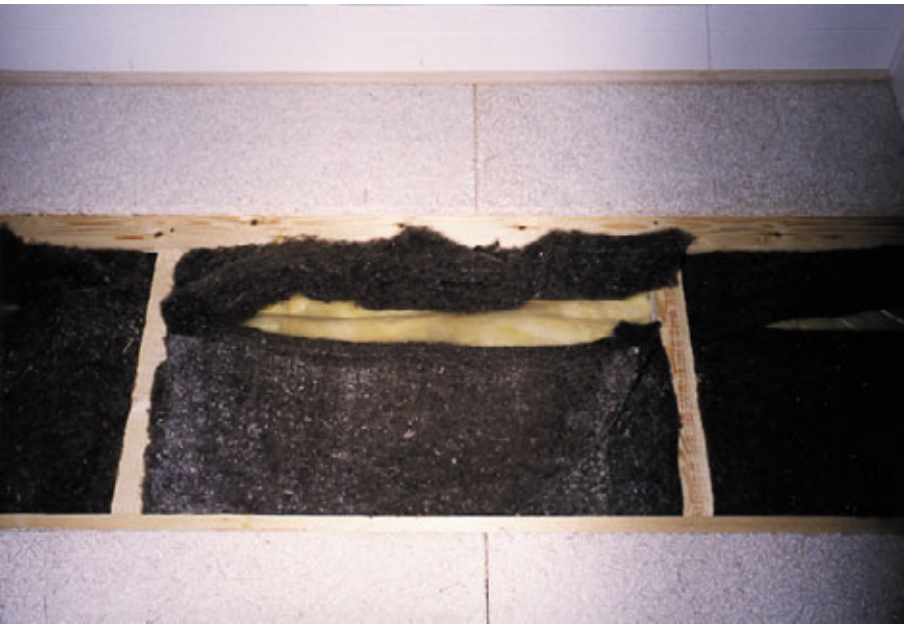
Figur 38. Loftsplade nedtaget i gangen. Isoleringsmåtterne når ikke sammen.

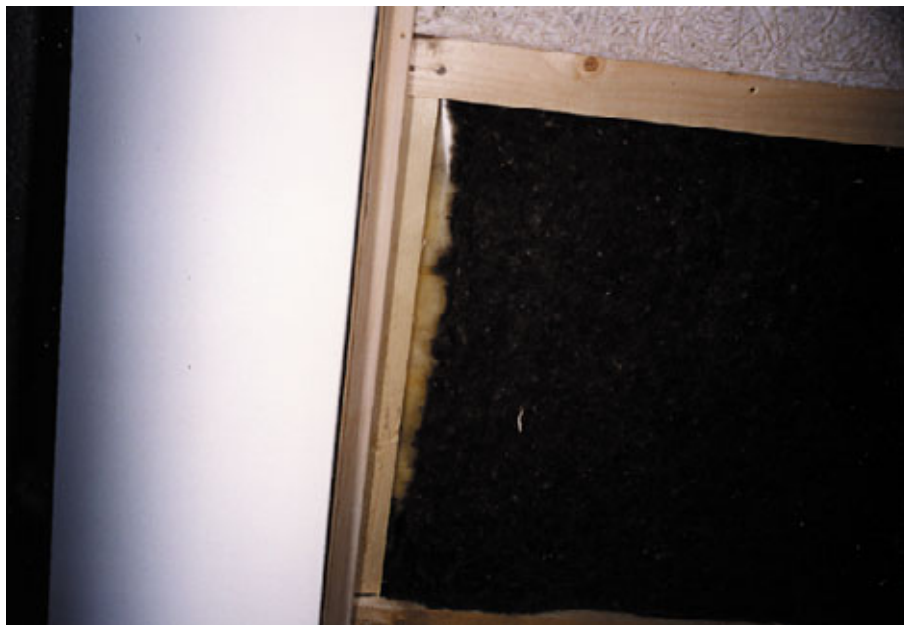
Figur 39. Loftsplade nedtaget i klasselokale. Isoleringsmåtterne når ikke hen til lægte.

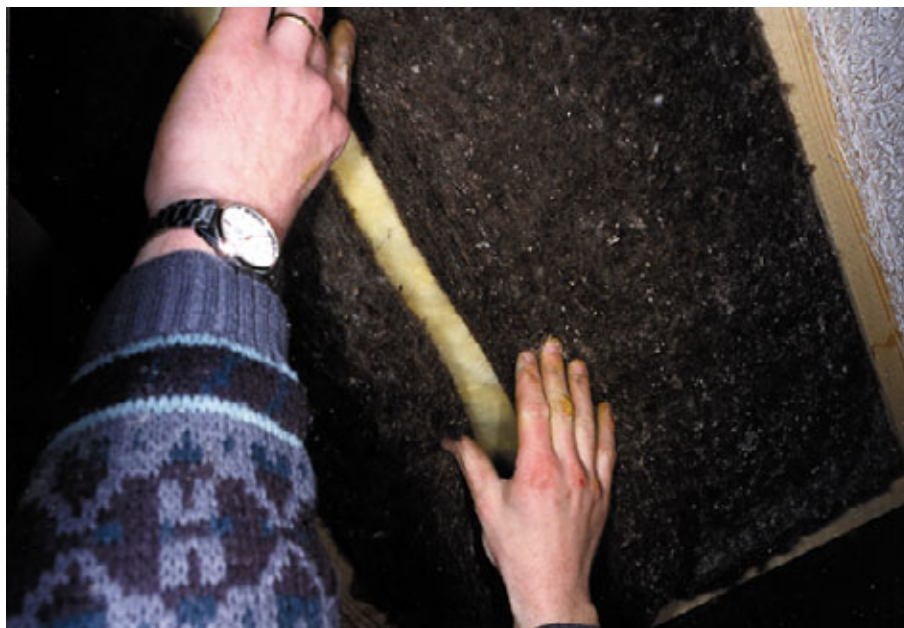
Figur 40. Loftplade er nedtaget. Isoleringen af fåreuld når ikke sammen på midten.

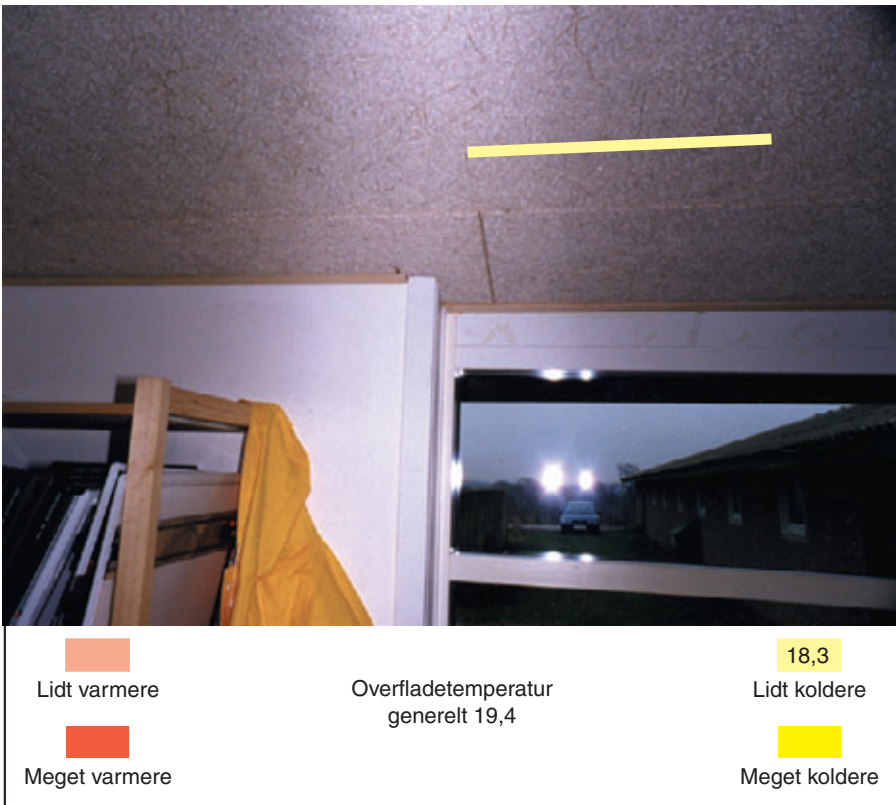
Figur 41. Loft i klasseværelse.

Der findes en del kolde områder på loftet, det skyldes at fåreulden ikke når helt sammen. Loftspladen blev nedtaget for nærmere undersøgelse. (Se figur 39).

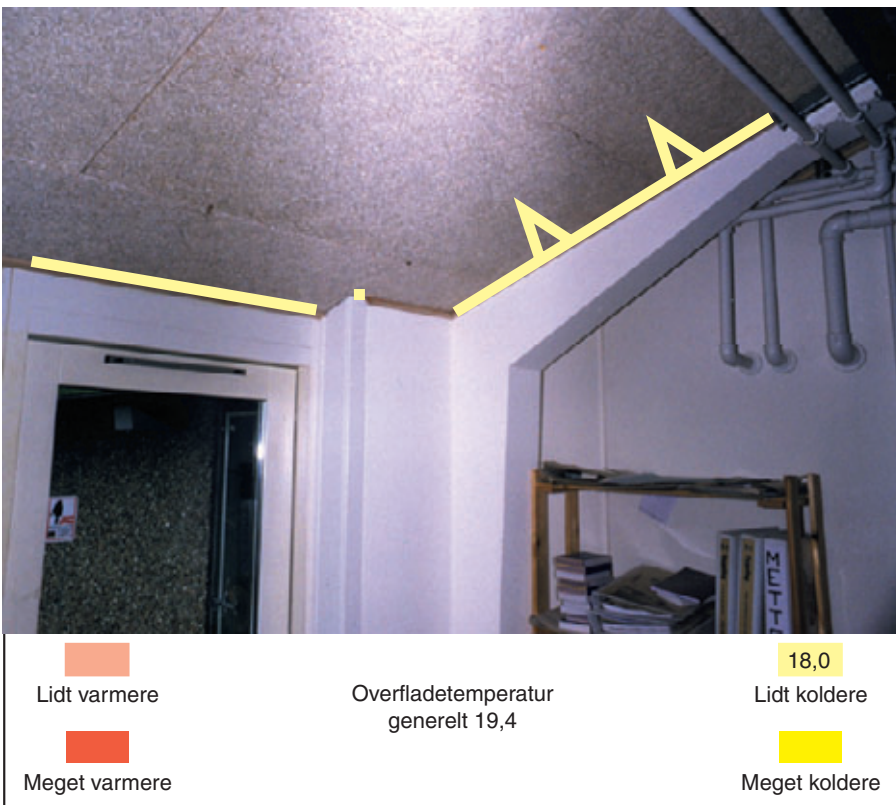
Figur 42. Rammekonstruktionen som bærer taget.

Mønstret langs med rammekonstruktionen er gennemgående. Kuldespidser går ud på loftet, og skyldes at isoleringen ikke når sammen, og kulden langs rammem skyldes at isoleringen ikke når helt ned til lægten. Det koldere område over døren skyldes sandsynligvis at isoleringen ikke når ned til væggen.

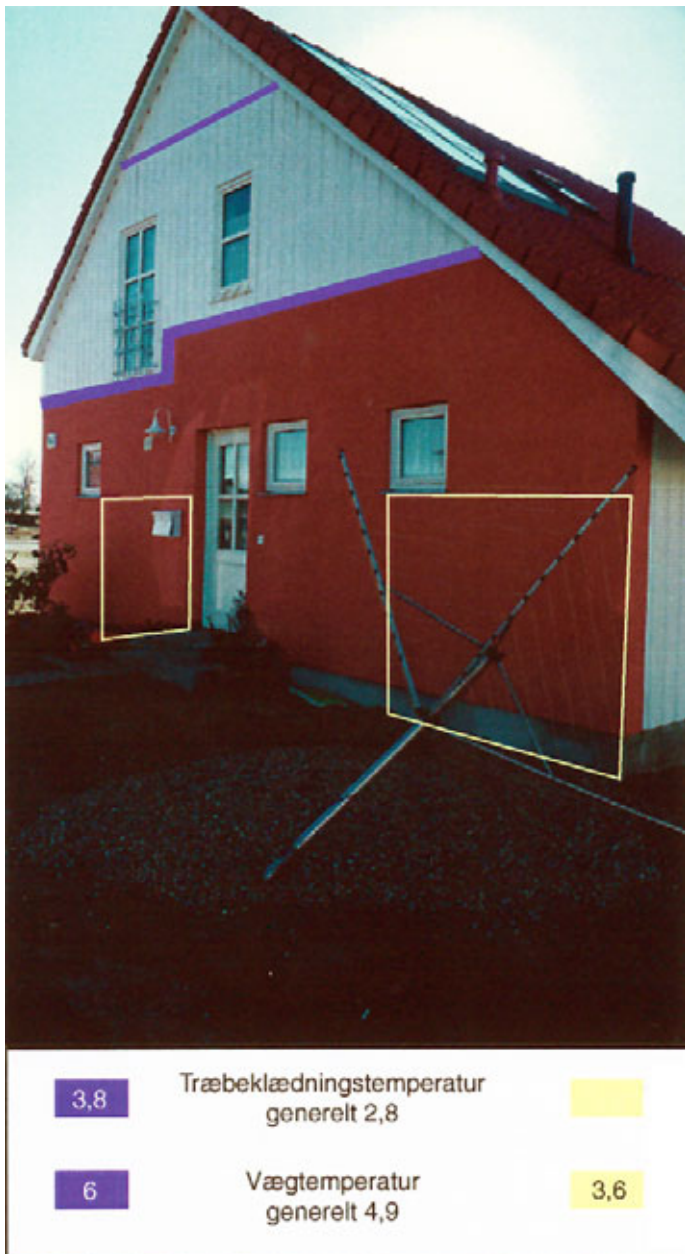
Figur 48. Gavl mod nord.

Overgang puds/træbeklædning er en del varmere, hvilket skyldes utæthed i overgang. De to områder på den nedre del af væg er bedre isoleret end resten af væggen. Området inellem pladerne i kip skyldes sikkert utæthed.

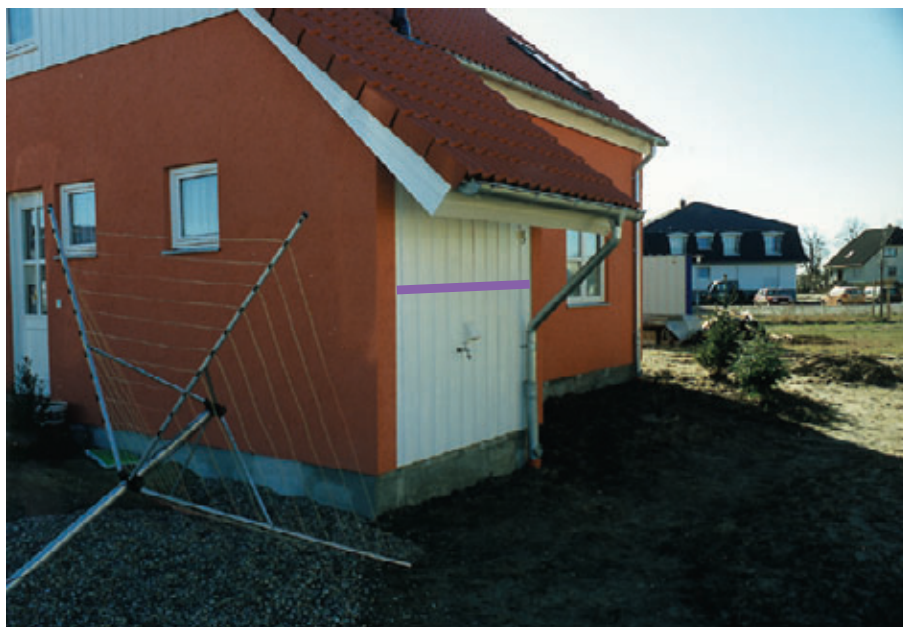
Figur 49. Facade mod vest. Det varmere område skyldes sikkert, at isoleringen ikke når helt op til lægten.

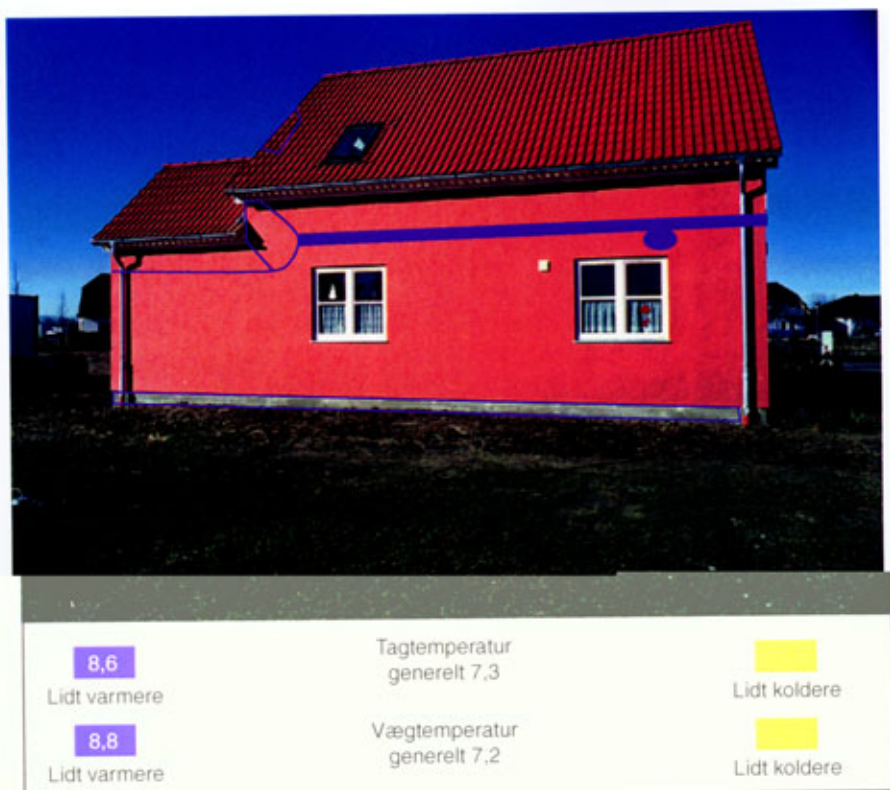
Figur 52. Facade mod øst. Det varmere område foroven ligger lige under etageadskillelsen og kan skyldes, at isoleringen ikke når helt op. Plet på tag og samling af tag og over vindue kan skyldes dårlig isolering.

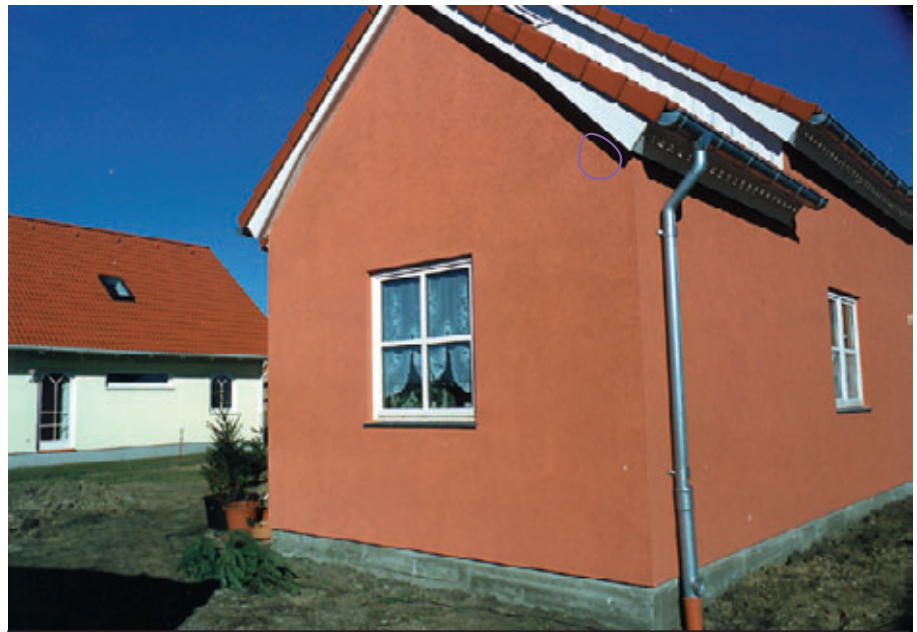
Figur 53. Gavl mod syd. Det varme område kan skyldes dårlig isolering.

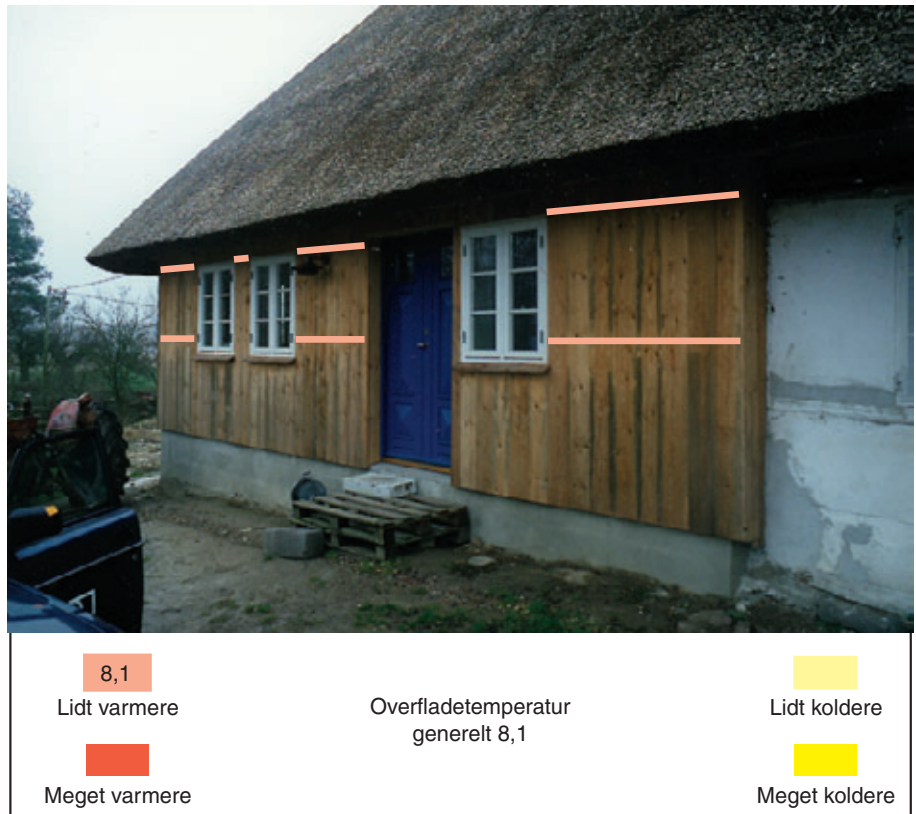
Figur 55. Facade mod øst.

Det varmere område er lige under den vandrette lægte, som beklædningen er sømmet i. Dette kan skyldes, at Isodanfibern har sat sig, at udførelsen ikke har været god nok, eller at konstruktionsopbygningen ikke er egnet. Facaden til højre på billedet er ikke renoveret.

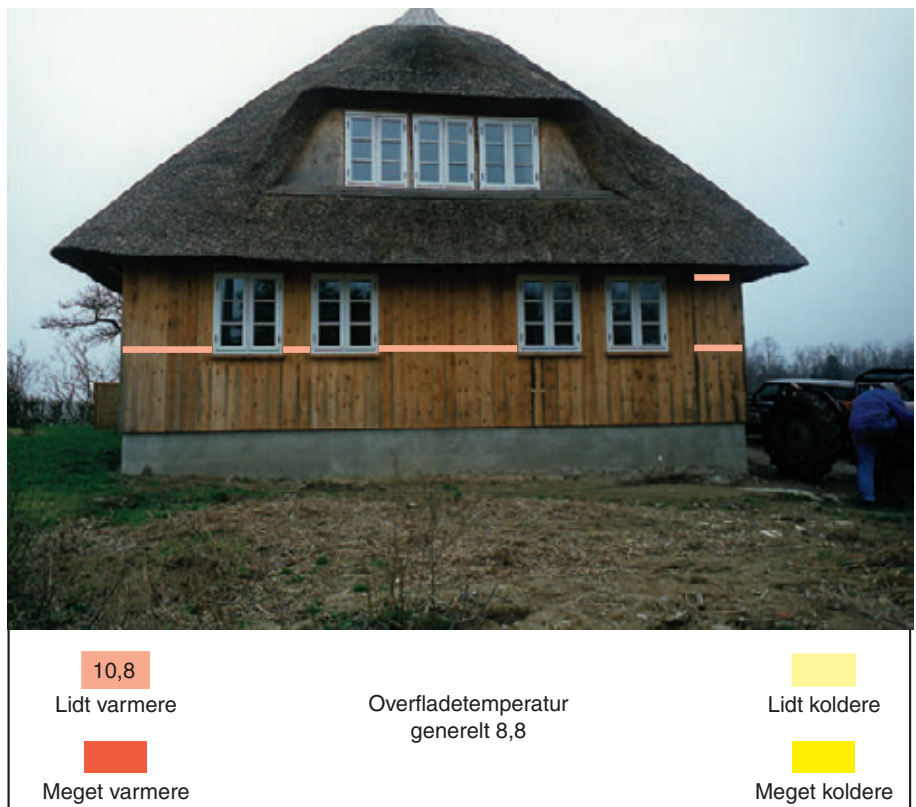
Figur 56. Gavl mod syd.

Det varmere område er lige under den vandrette lægte, som beklædningen er sømmet i. Dette kan skyldes, at Isodanfibern har sat sig, at udførelsen ikke har været god nok, eller at konstruktionsopbygningen ikke er egnet.

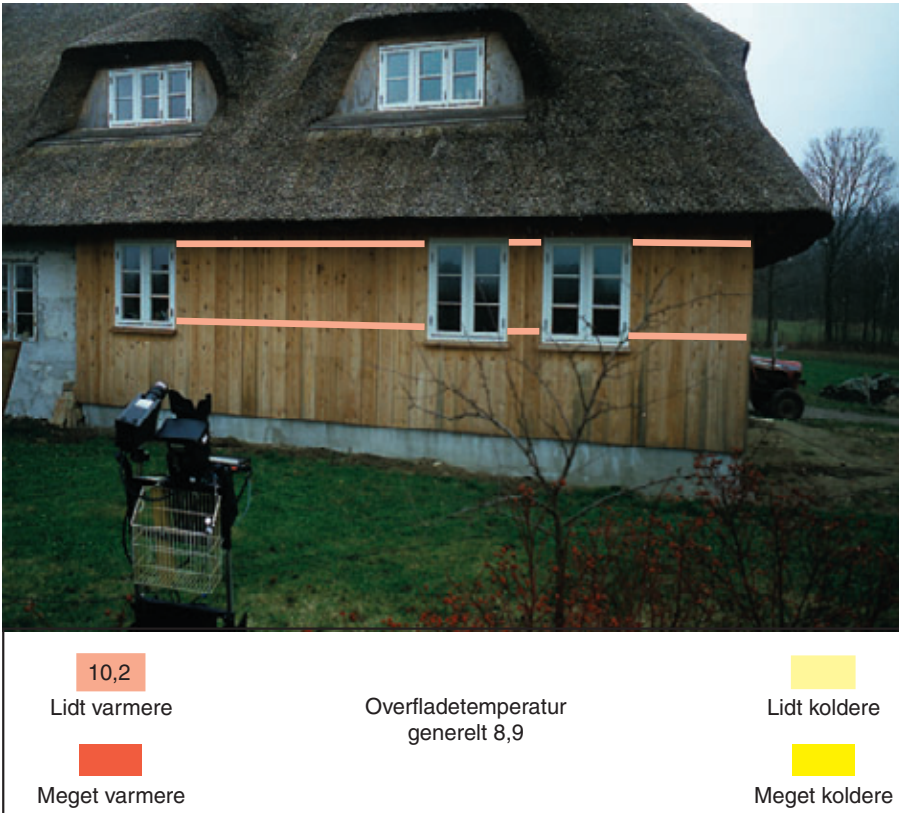
Figur 57. Facade mod vest.

Det varmere område er lige under den vandrette lægte, som beklædningen er sømmet i. Dette kan skyldes, at Isodanfibern har sat sig, at udførelsen ikke har været god nok, eller at konstruktionsopbygningen ikke er egnet.

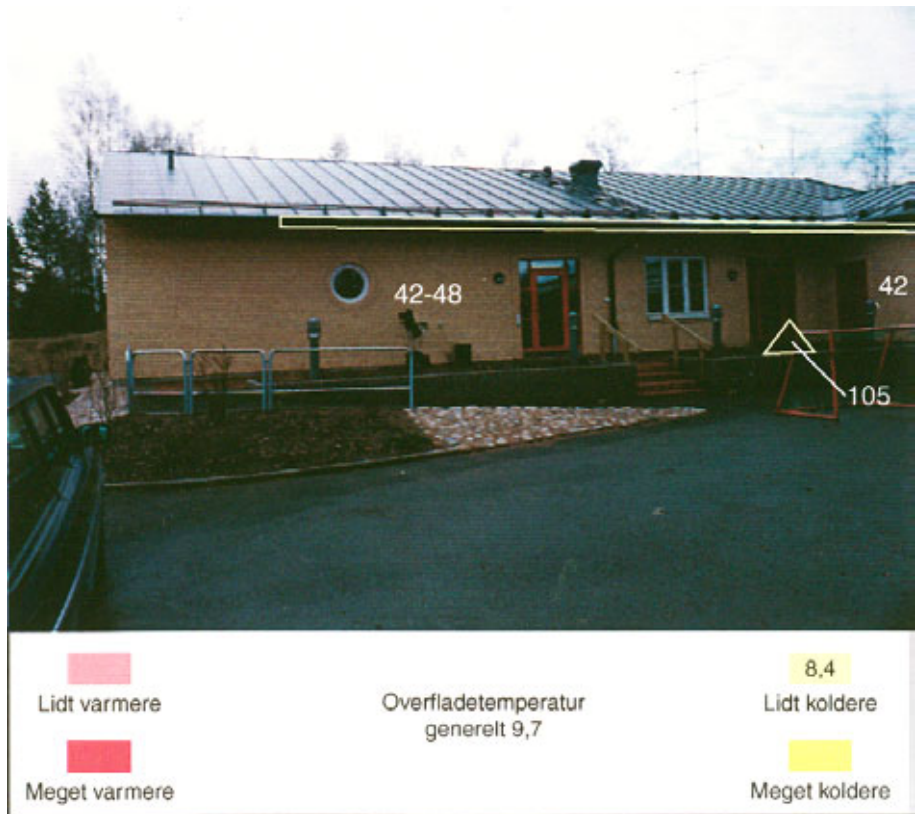
Figur 63. Facade mod nord. De hvide tal angiver måling med GANN.

Det koldere område under tagudhænget skyldes udhænget. Dette er generelt for hele bygningen i det der ses samme mønster ved udhængene hele vejen rundt. Koldt og fugtigt område ved nedløbsrør skyldes vand fra særlig anordning på nedløbsrør (se figur 71).

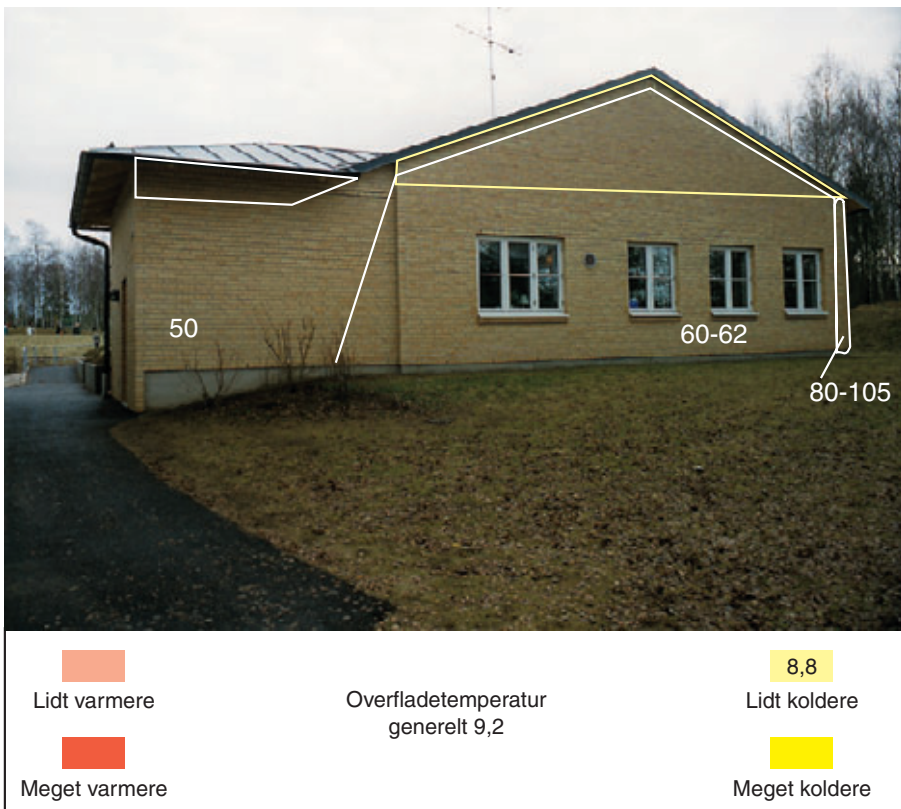
Figur 66. Facade mod vest. De hvide tal angiver måling med GANN.

Det koldere område under tagudhænget skyldes udhænget. Dette er generelt for hele bygningen. Det koldere område i gavltrekanen skyldes det uopvarmede loftrum. De fugtigere områder ved hjørnet skyldes slagregn (bemærk mørkfarøningen af sternen, (se figur 70).

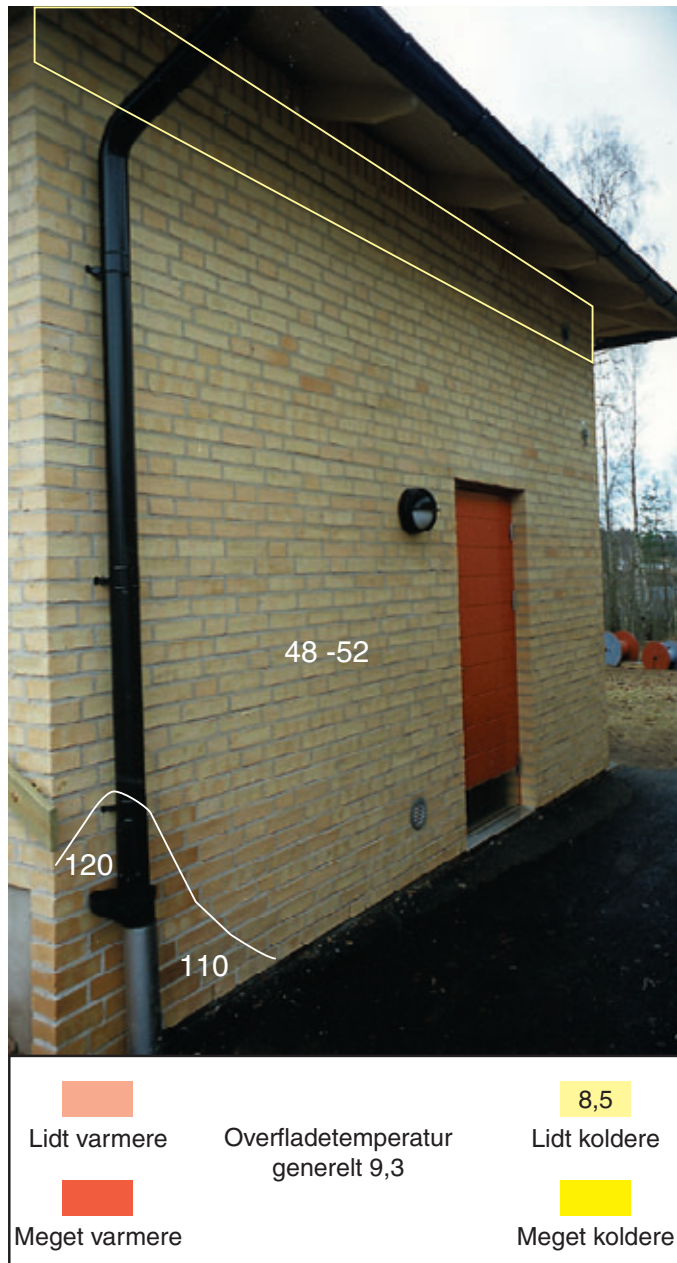
Figur 67. Nordfacade ved passage. De hvide tal angiver måling med GANN.

Det koldere område under tagudhænget skyldes udhænget. Dette er generelt for hele bygningen. Fugtigt område ved nedløbsrør, skyldes vand fra særlig anordning på nedløbsrør (se figur 71).

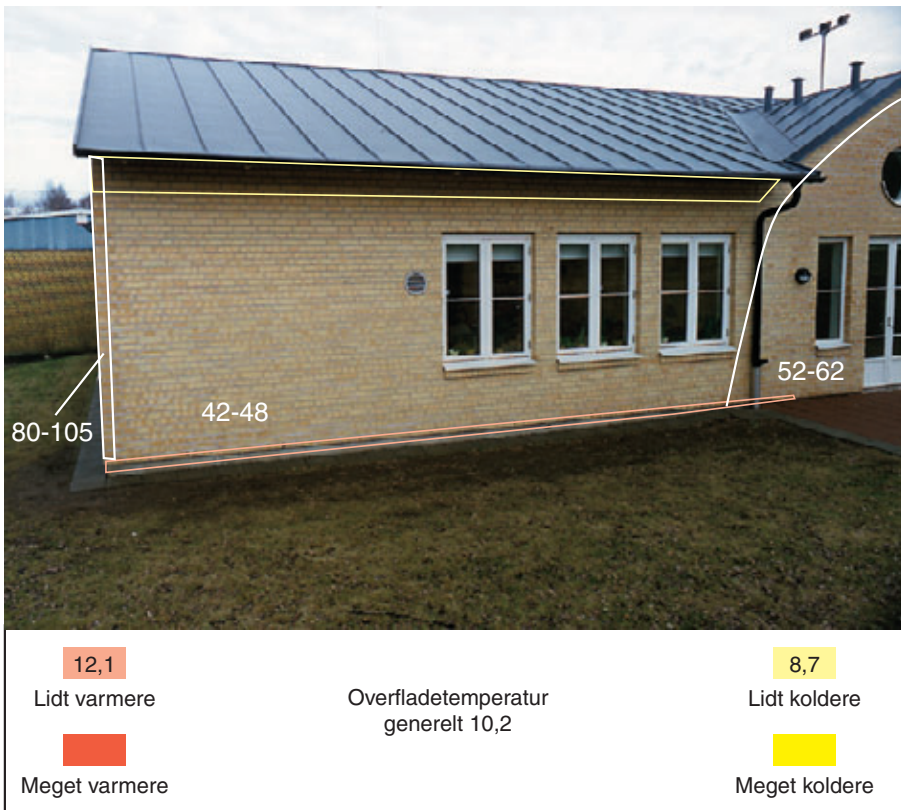
Figur 68. Sydfacade, vestlig del. De hvide tal angiver måling med GANN.

Det fugtigere område ved hjørnet skyldes slagregn (bemærk mørkfarvningen af stenene).
