Alternativ isolering i bygninger

- Måling på papirisolering, fåreuld, hør og Perlite

SBI-MEDDELELSE 128 · STATENS BYGGEFORSKNINGSINSTITUT · 2000

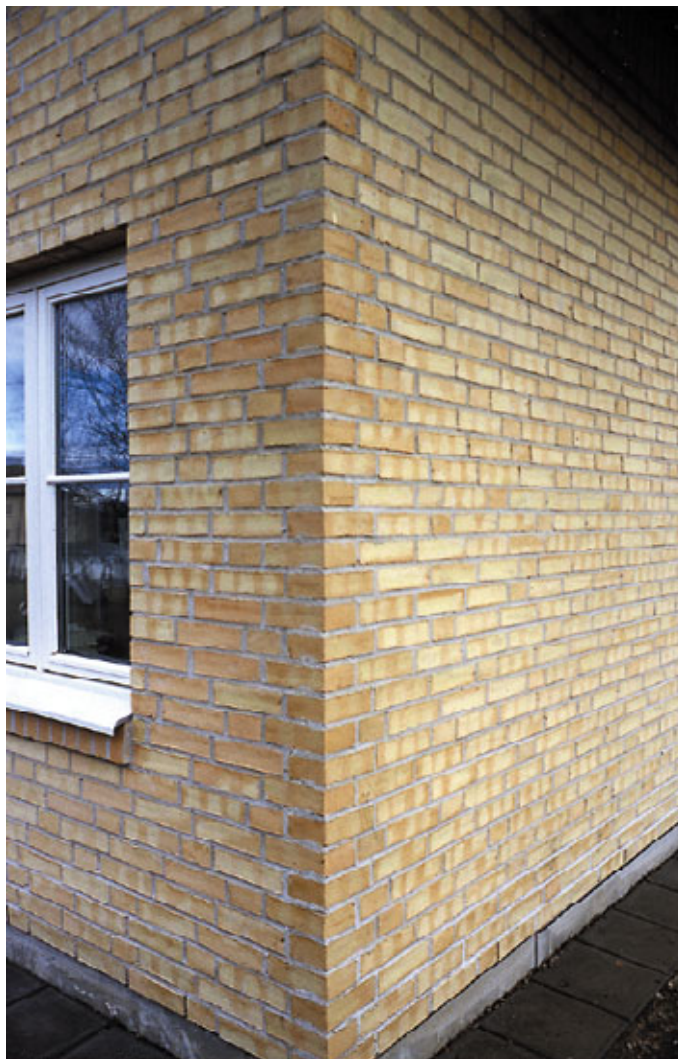
Figur 70. Vådt hjørne efter slagregn (se figur 66 og 68).

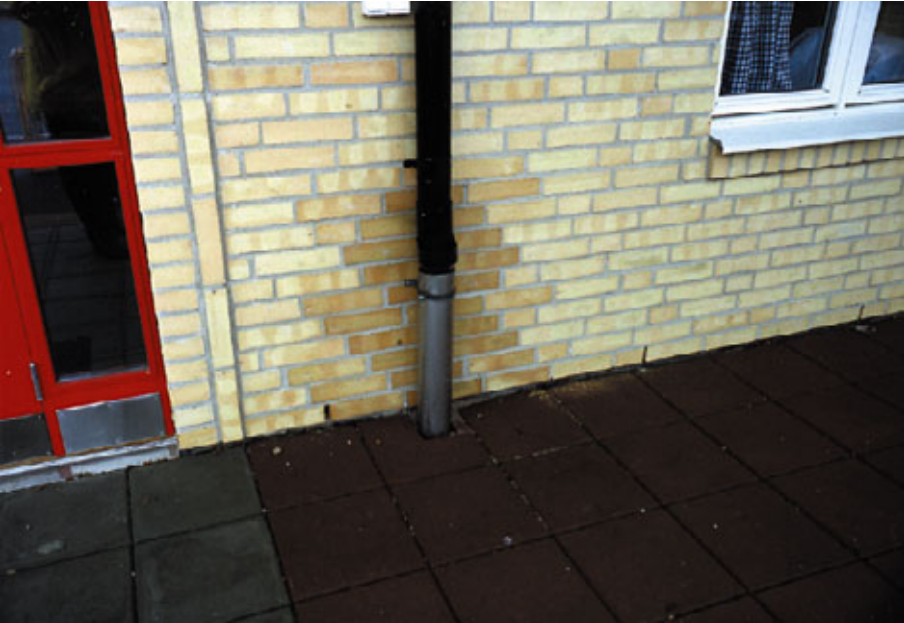
Figur 71. Koldt og fugtigt område ved nedløbsrør skyldes vand fra særlig anordning på nedløbsrør.

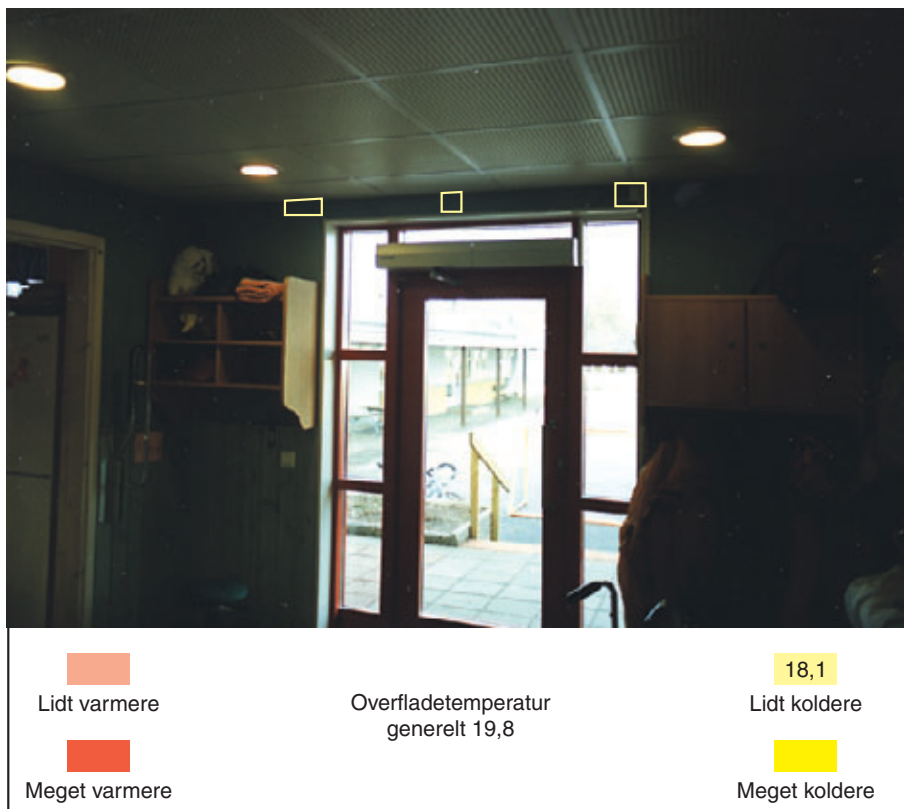
Figur 74. Ydervæg mod nord, indgangsparti.

Den lavere overfladetemperatur i felterne over døren kan skyldes konstruktionsudformningen eller mangelfuld isolering.
