## Effektive belysningsanlæg i storrumskontorer

Traberg-Borup, Steen; Clausen, Vibeke

*Publication date:*  
2004

*Citation for published version (APA):*  
Traberg-Borup, S., & Clausen, V. (2004). *Effektive belysningsanlæg i storrumskontorer*. SBI forlag. By og Byg Resultater Nr. 032

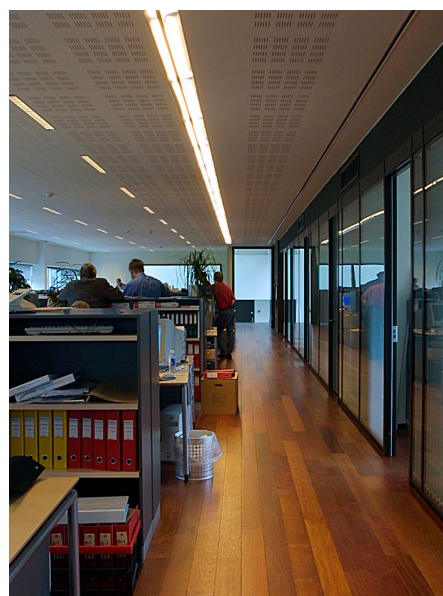
Figur 10. Hos NEG-Micon markeres ganglinien ved en asymmetrisk lysende Floor-washer, der dog vurderes at være meget dominerende.

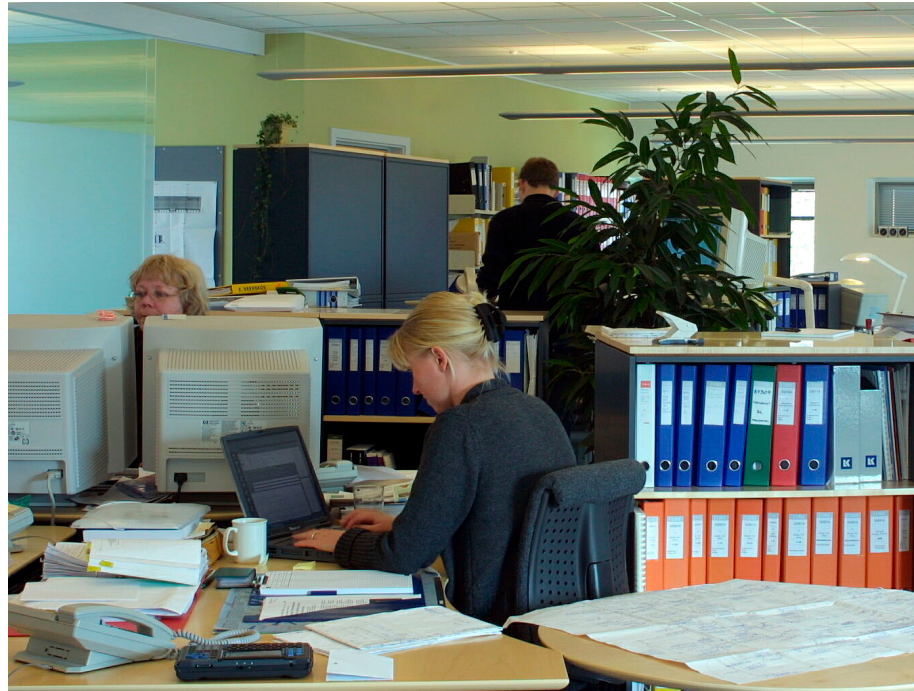
Figur 15. Der mangler arbejdslamper ved forholdsvis mange arbejdspladser.

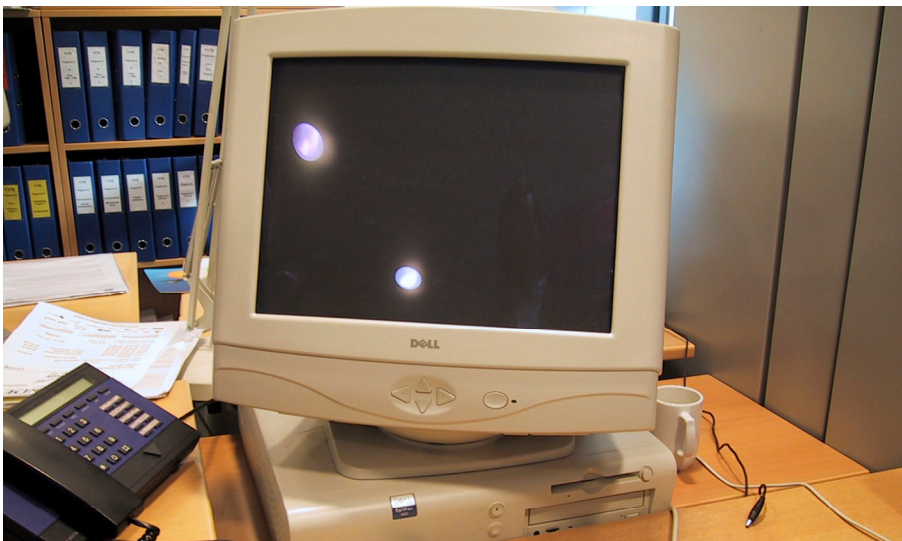
En anden årsag til for kraftig belysning på dataskærme er en forkert placering af arbejdspladsen i forhold til belysningsarmaturerne. Dette er nok ikke gjort bevidst, men er ofte et resultat af, at lokalet bemannes med flere arbejdspladser end oprindeligt tiltænkt. Problemet kan løses ved enten at redesigne belysningsanlægget eller reducere antallet af arbejdspladser i lokalet, så de resterende pladser kan placeres mere optimalt i forhold til armaturerne.

Figur 17. Kraftig belysning på dataskærme kan fx skyldes forkert placering af arbejdspladsen i forhold til belysningsarmaturerne.

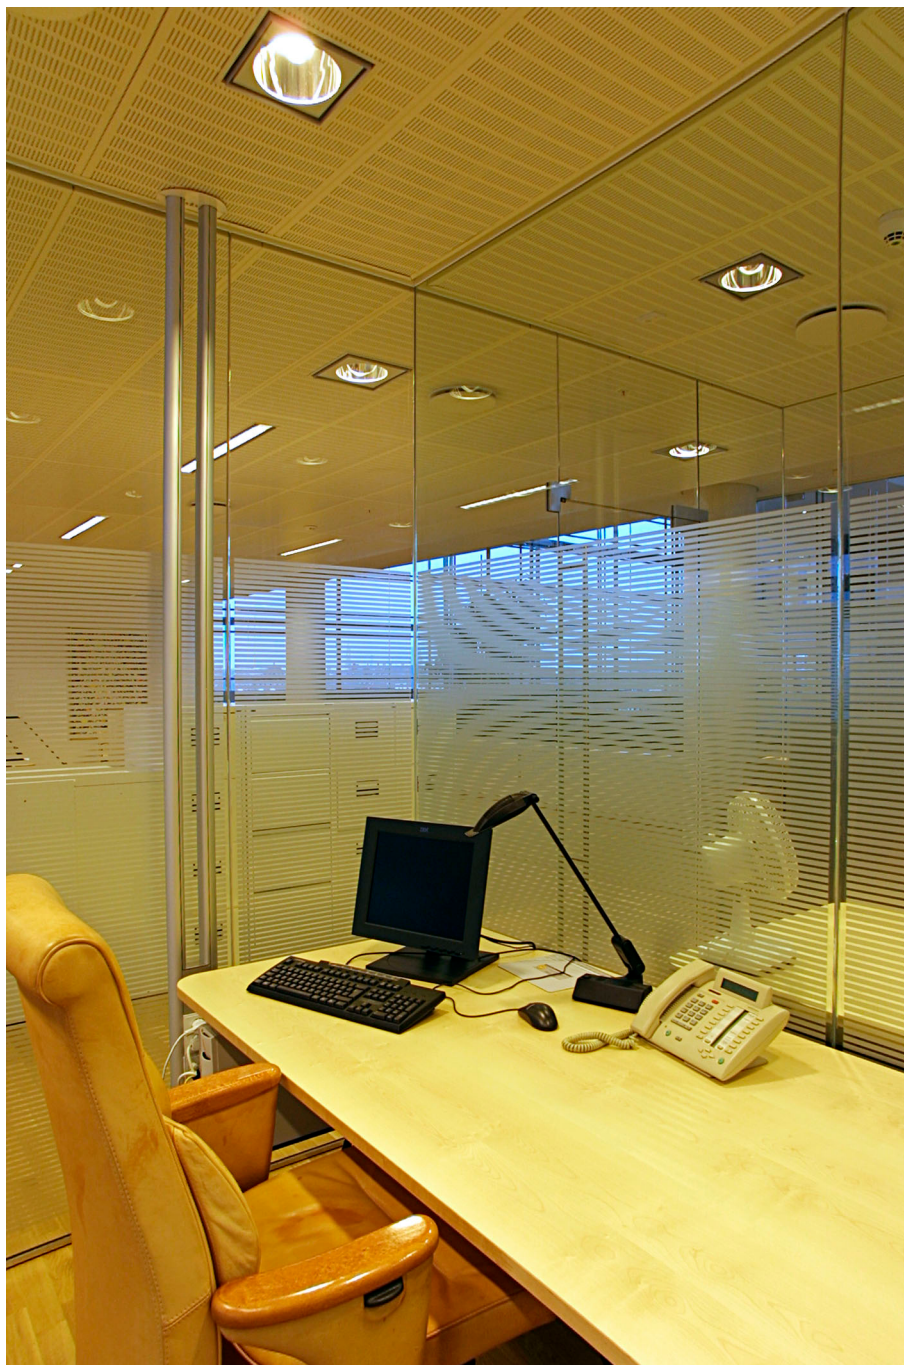
Ved knap 45 % af de vurderede arbejdspladser giver belysningen generende blænding ved arbejdspladsen. Årsagerne til dette er for så vidt de samme, som ovenfor nævnt. Det skal understreges, at placeringen af arbejdspladserne i forhold til både kunstlyset og dagslyset er meget vigtig for at undgå generende blænding.

Figur 18. Placeringen af arbejdspladser i forhold til både kunstlyset og dagslyset er meget vigtig for at undgå generende blænding.

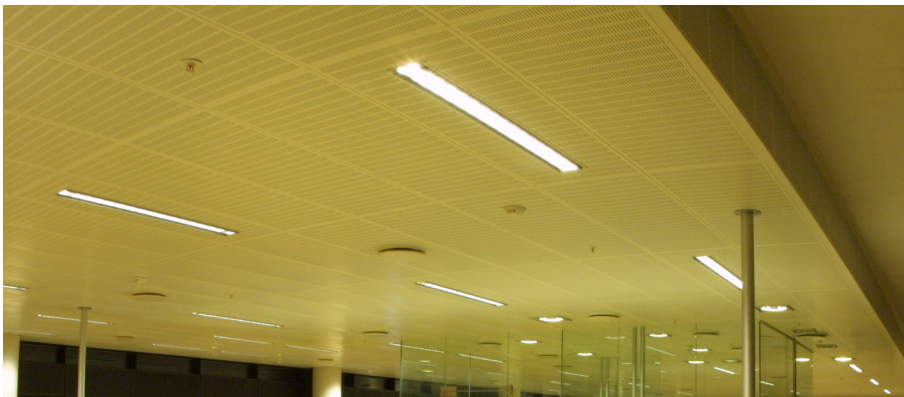
Figur 19. Generende indsyn til reflektorer og/eller lyskilder kan opleves som en ubehagelig blænding.

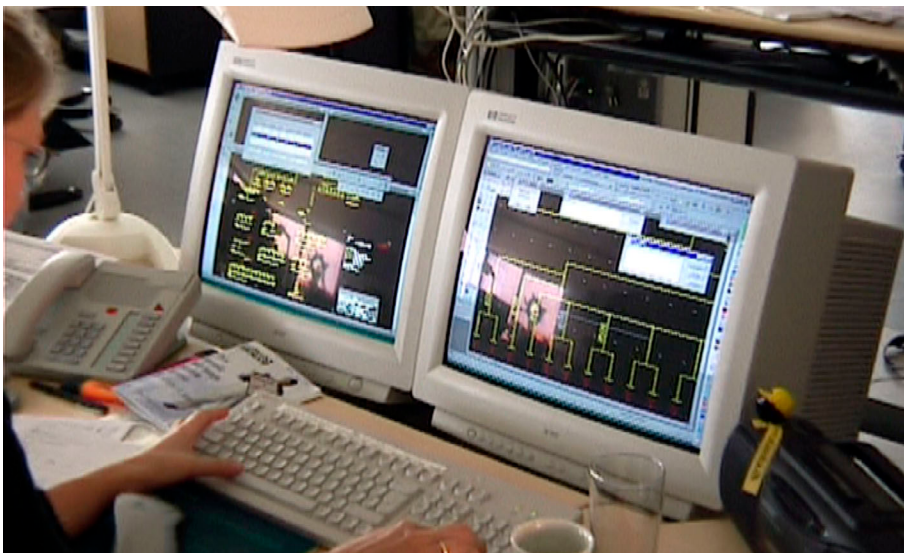
Figur 20. Forkert placering af skærm og skrivebord i forhold til vinduer og belysningsarmaturer giver generende reflekser og spejlinger.

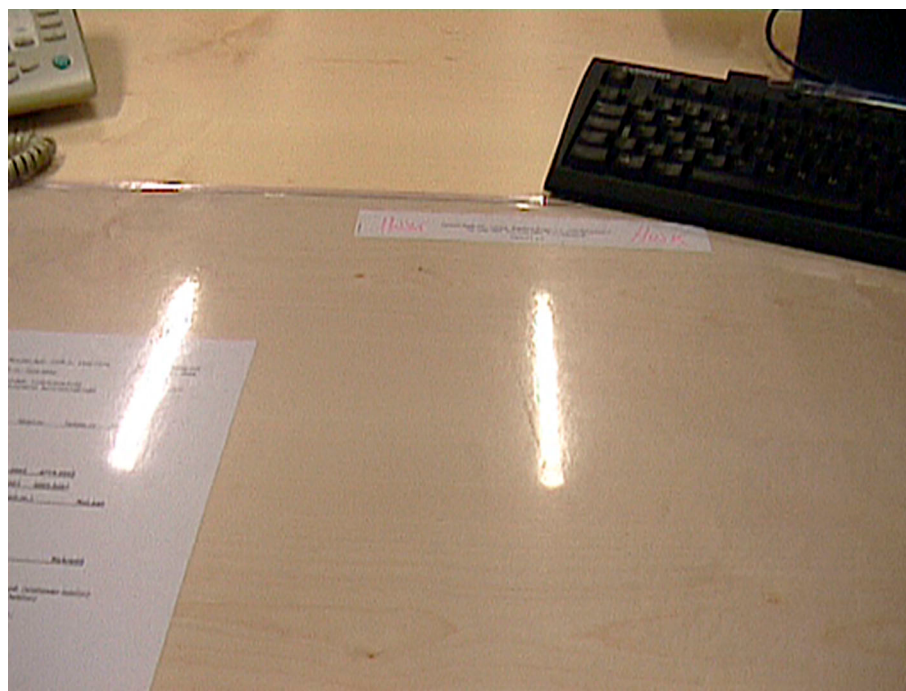
Figur 21. Blanke eller transparente skriveunderlag virker som spejle.

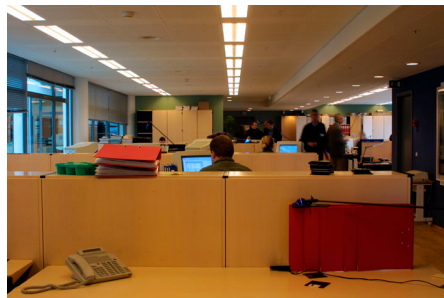
Figur 22. Forholdene kunne bedres, hvis armaturrækkerne flyttes, således at man får lyset ind fra siden.

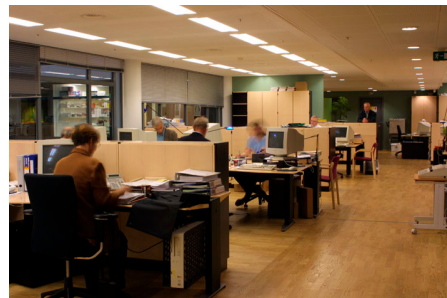
Figur 23. Belysningsniveauet vurderes til at være lidt for højt, hvilket kan medføre begyndende blænding.

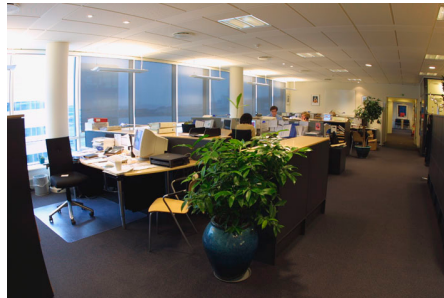
Figur 24. På grund af spejlinger af himmelen eller solen i nabohusets meget lyse facade er stort set alle mørklægningsgardiner trukket helt ned hele dagen ved nordfacaden.

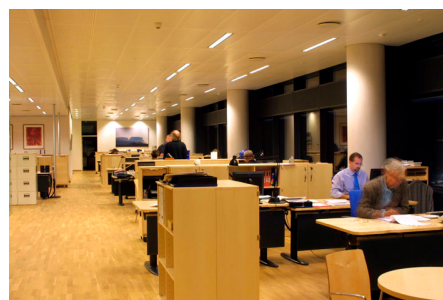
Figur 27. Om aftenen står vinduet som en helt sort flade fra loft til gulv i hele kontorets længde med et spejlbillede af rummet og billygterne på gaden.

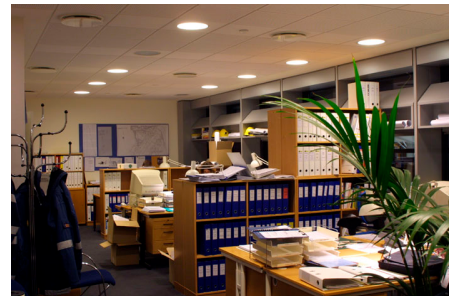
Figur 31. De indbyggede armaturer fordeler lyset godt, men den opale afskærmningsplade har en for høj luminans, der kan svække billedet i pc-skærmen.

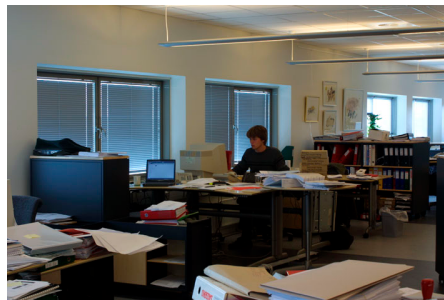
Figur 32. Vinduerne er udstyret med manuelle persiener. En væsentlig del var i anvendelse, formentlig i høj grad ønsket af medarbejdere, der sad langt inde i rummet og gerne ville fritages for blænding fra vinduerne.

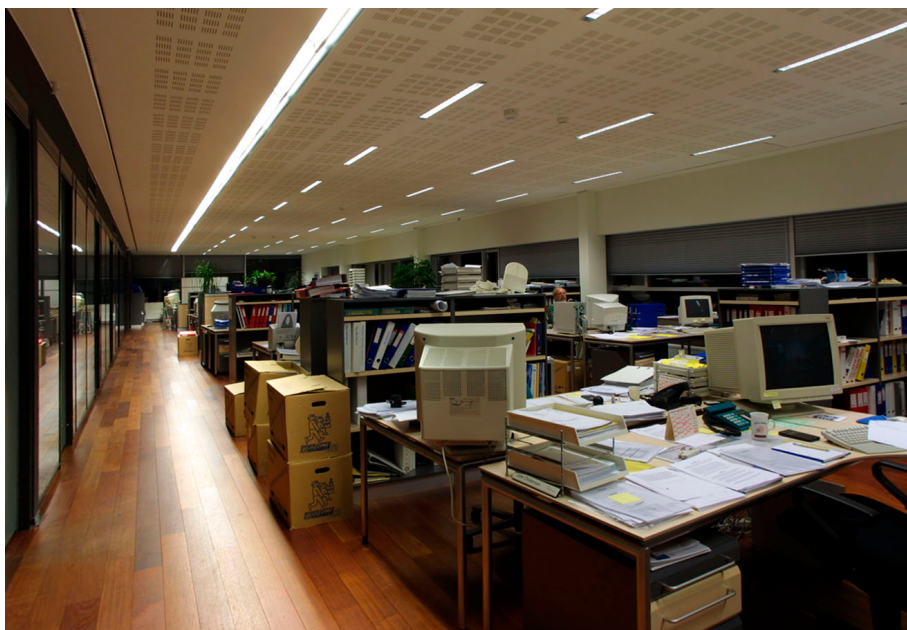
Figur 36. Det lange armatur, der følger ganglinjen, er meget dominerende og generer med spejlinger fra armaturet i uheldige vinkler.

*"Ved færdsel i hovedganglinjen eller ophold tæt derved vurderes gangbelysningen at blænde, og lyset virker "stikkende". Gangbelysningen burde afskærmes væsentligt bedre, evt. med et hvidmalet tværlamelgitter eller lignende."*
