BRANDFORSØG MED FINGERSKARREDE LIMTRÆLAMELLER

ISSN 0105-7421 RAPPORT NR. 8102

Peter C. Nielsen og Frits Bolonius Olesen, Aalborg Universitetscenter

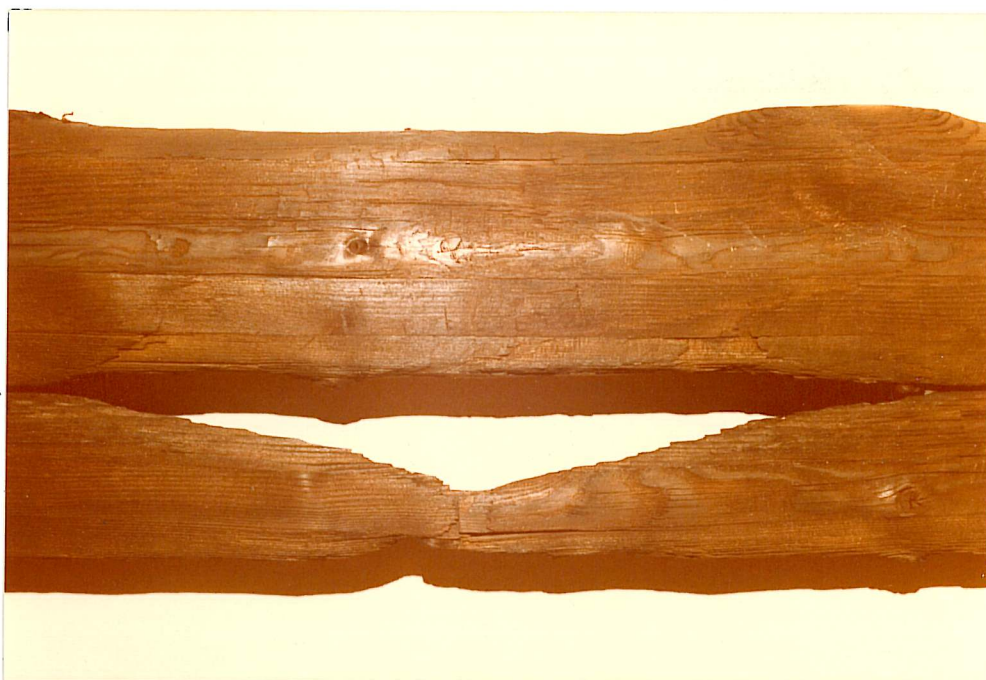
Figur 1. Limtræbjælke (tværsnit 140·300 mm) efter 90 minutters brandpåvirkning i h.t. ISO 834. Trækullaget er afbørstet. Efter 37 minutters brandpåvirkning svigtede fingerskarringen i den tredienederste lamel momentant, hvilket gav anledning til den stærkt accellererede indbrænding i de overliggende lameller.

Ved ét af disse forsøg blev gjort en bemærkelsesværdig iagttagelse, idet prøvelegemet (en 4 meter lang limtræbjælke med tværsnit 140·300 mm) svigtede momentant længe før forventet. Ved forsøget var det planlagt at registrere nedbøjningsforløbet under konstant last (maximalt moment = 36 kNm) i hele forsøgsperioden på 90 minutter. Imidlertid indtrådte pludseligt brud allerede efter 37 minutters brandpåvirkning, hvorefter prøvelegemet aflastedes (medens forsøget iøvrigt fortsattes for at muliggøre måling af indbrændingen efter 90 minutters påvirkning). Årsagen til bruddet viste sig at være svigt af en fingerskarring i bjælkens tredienederste lamel. Dette svigt gav anledning til en stærkt accellereret indbrænding i de overliggende lameller, jvf figur 1.

Fingerskarringens pludselige svigt synes umiddelbart vanskeligt forklaret i betragtning af dens relativt store afstand fra forkullingszonen (bortset fra den sideværts indbrænding). Med mindre den konkrete fingerskarring tilfældigvis har haft en ekstraordinær svaghed, som kan være årsag til svigtet, peger forsøget i retning af, at fingerskarringer er betydeligt mere temperaturfølsomme og derfor brandmæssigt mere problemati-
