## Sensorer i bygninger

*Fugt i boliger og byggeri*

Rasmussen, Torben Valdbjørn

*Publication date:*  
2010

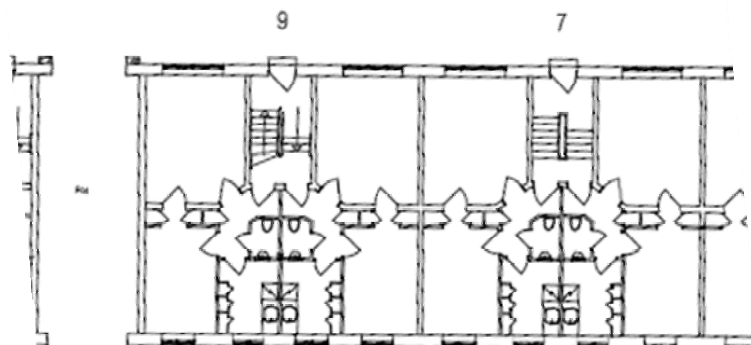
Figur 5. Opgang 7 og 9, stueplan. Før ombygning

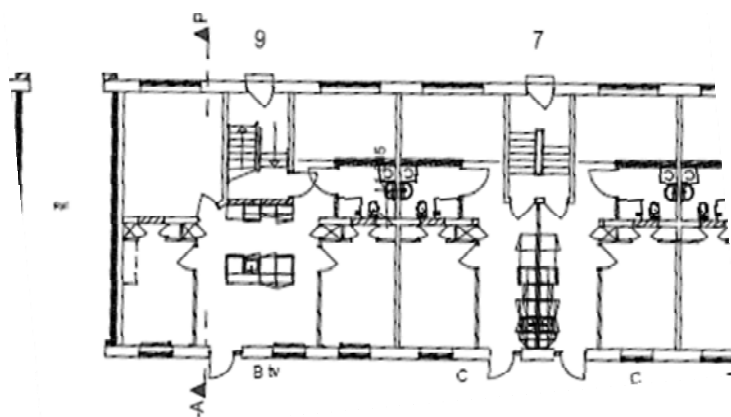
Figur 6. Opgang 7 og 9, stueplan. Efter ombygning

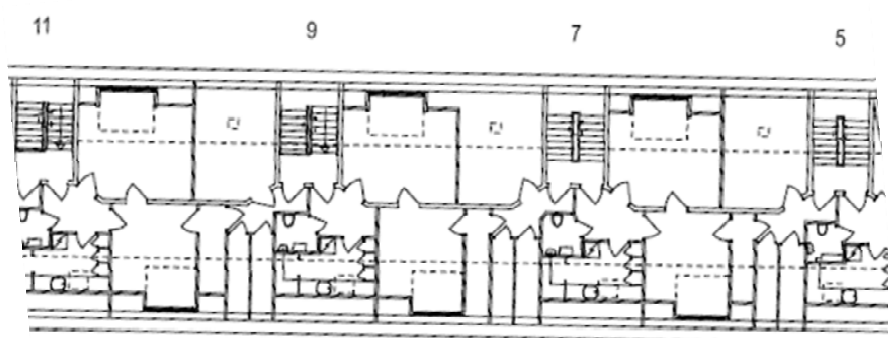
Figur 7. Tageligheder, opgang 7 og 9. Før modernisering.

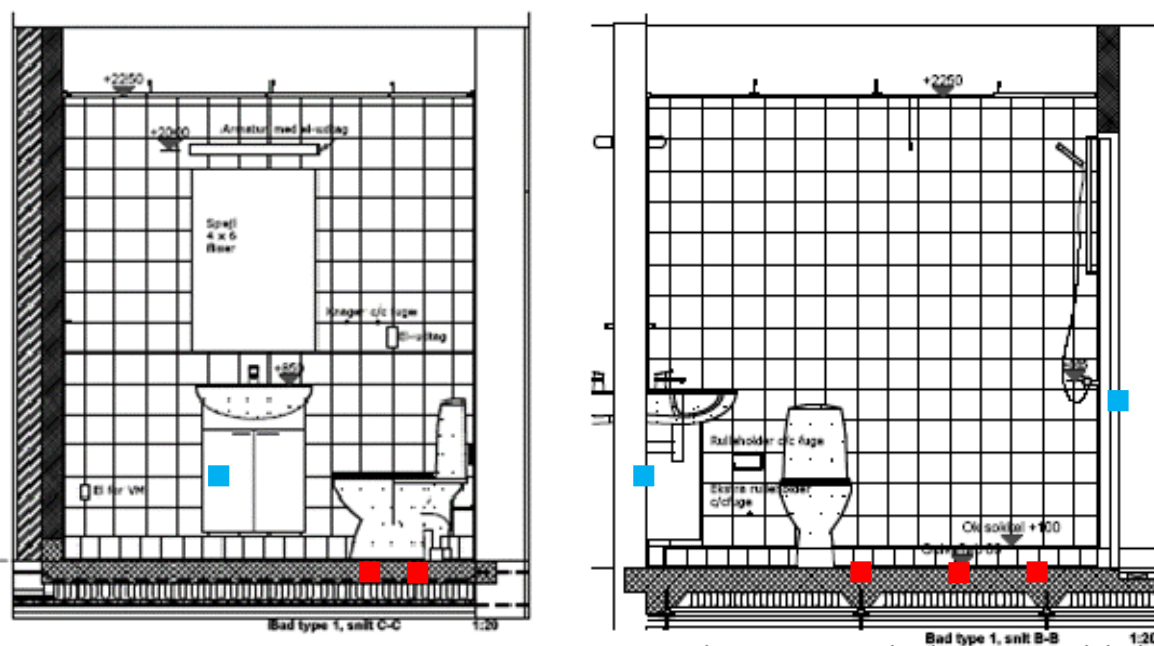
Figur 9. Placering af sensorer i stuelejlighed. De blå firkanter markerer placering i væg og de røde i gulv svarende til tabel 1.

Der placeres sensorer i badeværelset i opgang nr. 7, stuen, og i nr. 9 i taglejlighedens badeværelse. Fugtskader i vådrum har størst risiko for at opstå ved rørgennemføringer i væg samt ved gulvafløb i væg og gulv. Utætheder eller fejl og mangler i vådrumsmembranen er også en væsentlig risiko. Det er derfor valgt at placere sensorer i gulv omkring bruserens gulvafløb samt gennemføring for afløb fra wc. I væggene placeres sensorer under gennemføringer for vand til bruser og til håndvasken. Lejlighederne fik hver monteret tre sensorer i vægge og tre sensorer i gulv. Placeringen fremgår af tabel 1 og tegningerne på figur 9 og 10.

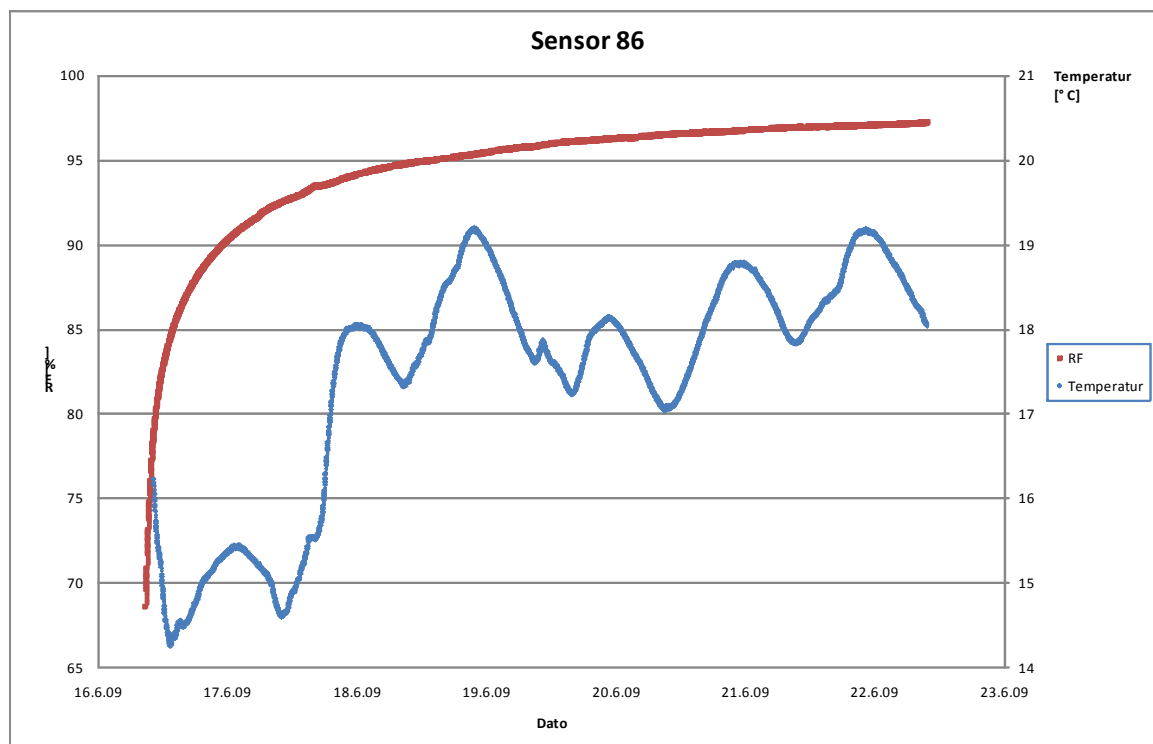
Figur 15. Data fra sensor '86' i perioden fra d. 16. til 23. juni 2009.

I bilaget 'Rapport resultater fra sensorer på Tværvangen' findes resultater fra de 10 ud af 12 sensorer, som det i forsøgsperioden er lykket at få data fra. Herunder er vist et uddrag for sensor '86', der er placeret i taglejlighedens letbetonvæg under gennemføringer til brus. Sensoren er indbygget den 16. juni 2009, hvor sensorens data stiger fra en relativ luftfugtighed og temperaturniveau svarende til omgivelserne til niveauet i mørtlen, der er anvendt ved indbygningen.

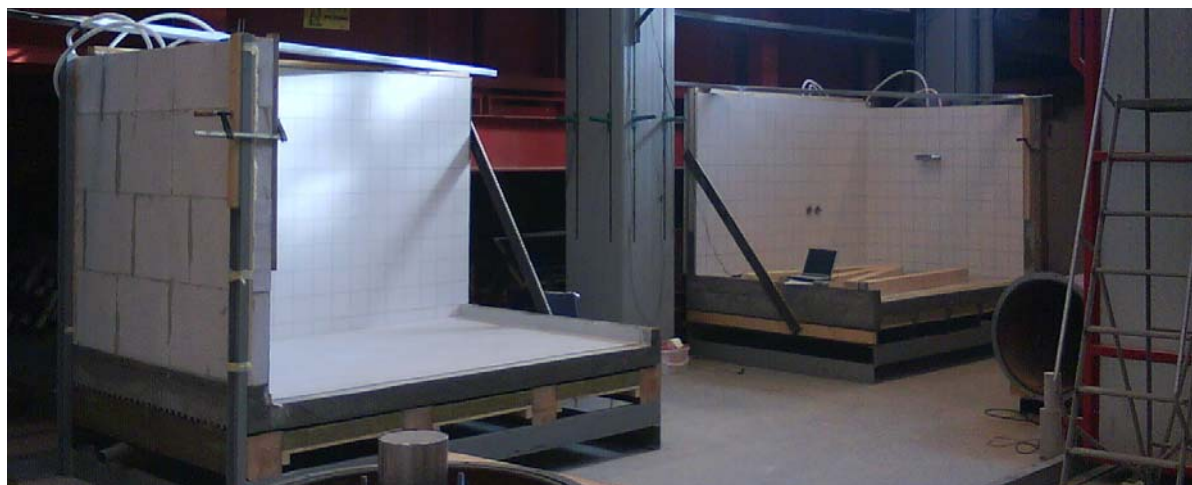
Figur 16. Mock-up til venstre har en gulvkonstruktion, der er opbygget på et træbjælkelag. Mock-up til højre har en gulvkonstruktion på et stålbjælkelag.

Der er udført to mock-ups i form af to fuldskalamodeller af et vådrum med til sammen fire vægge og to gulvkonstruktioner med betonlag. Der er to forskellige opbygninger af gulvkonstruktionen i beton, én for hver mock-up. Hver mock-up har et gulvareal på 3×2 meter og en højde på ca. 2 meter, se figur 16.

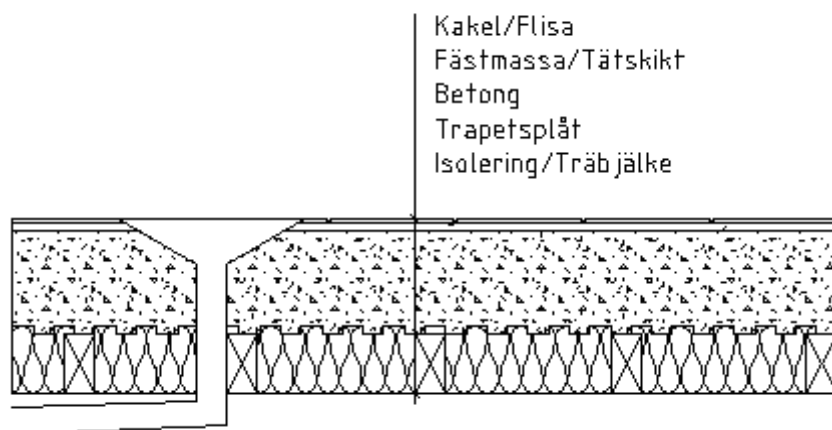
*Figur 17. Lodret snit i mock-up med en gulvkonstruktion opbygget med træbjælkelag og svalehale-profileret stålplade lagt som underlag for betonpladen vist på figur 16 til venstre.*

Gulvkonstruktionen i den af de to mock-ups, der er placeret til venstre på figur 16, er opbygget på et bærende bjælkelag af træ, der er isoleret med mineraluld. Oven over bjælkelaget er lagt en svalehaleprofileret stålplade som underlag for betonpladen. Fliser er lagt i fliseklæber direkte på vådrumssikringen som er påført betonpladen. Mellemrum mellem fliser er fuget, se figur 17.

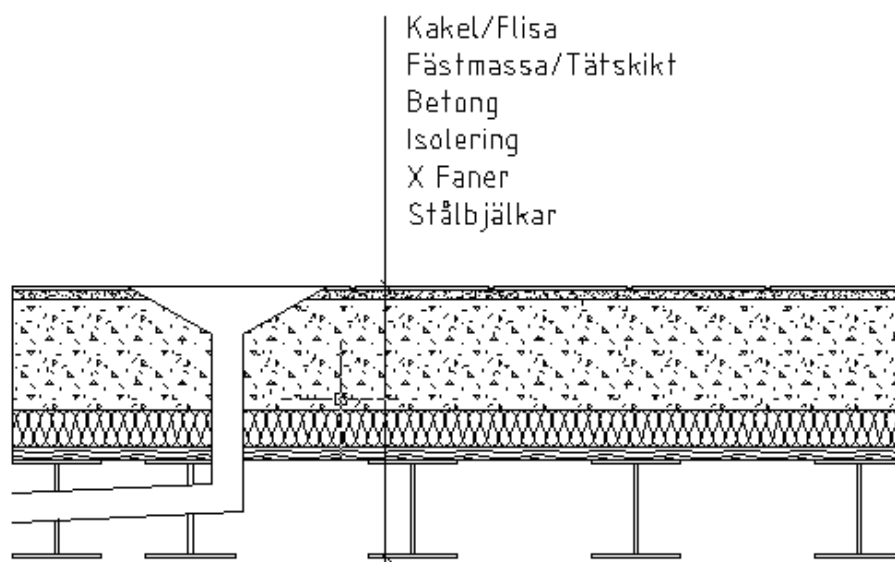
*Figur 18. Lodret snit i mock-up med gulvkonstruktion, der er opbygget med et bjælkelag af stål, med et lag af krydsfiner, isolering, beton, vådrumssikring og fliser som vist på figur 16 til højre.*

Gulvkonstruktionen i mock-up til højre på figur 16 er opbygget med et bærende bjælkelag af stål. Oven over bjælkelaget er der lagt en krydsfinerplade som underlag for et isoleringslag af mineraluld som underlag for betonpladen. Fliser er lagt i fliseklæber direkte på vådrumssikringen påført betonpladen. Mellemrum mellem fliser er fuget, se figur 18.

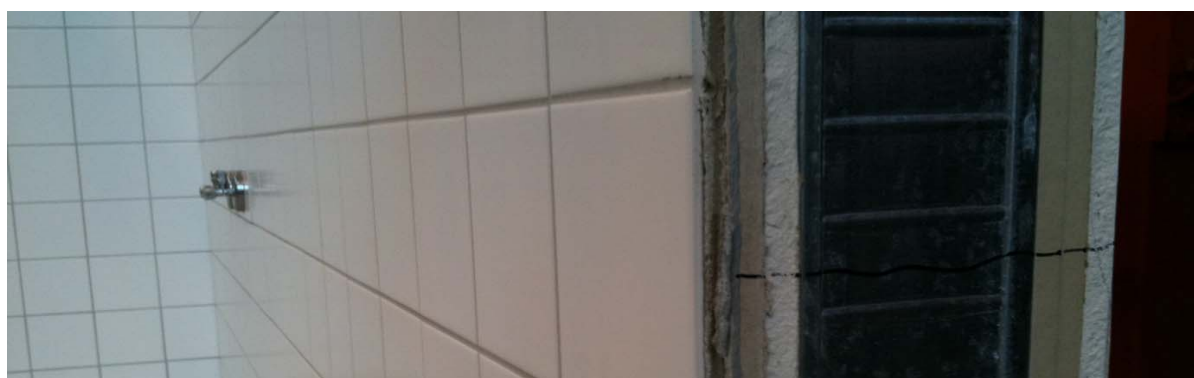
*Figur 19. Lette vægge opbygget på et skelet af stålregler og kalciumsilikat- og gipsplader.*

Alle de lette vægge har samme opbygning. De lette vægge er opbygget med fliser, der er lagt i fliseklæber på vådrumssikring påført et lag kalciumsilikatplader. Kalciumsilikatpladerne er fastgjort på plader af vådrumsgips, som er fæstnet på et skelet af stålregler fyldt ud med mineraluldisolering. På bagsiden er der monteret gipsplader, se figur 19.

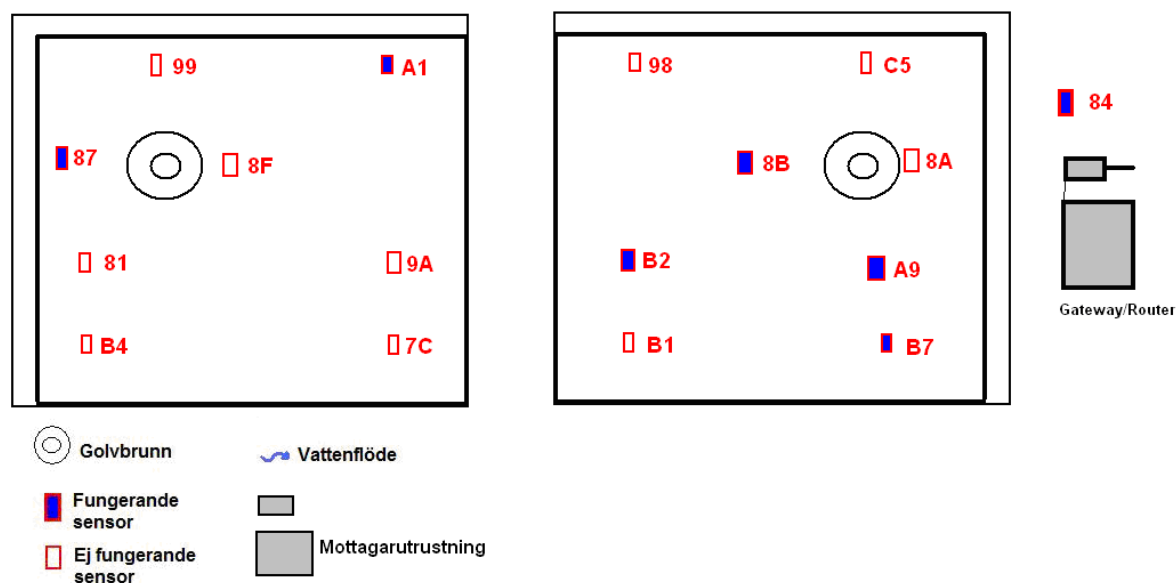
Figur 22. Placeringen af de 17 sensorer i gulvene på de to mock-ups.

Sensorerne er støbt ind i et betonlag med en tykkelse på 150 mm. Af de 17 sensorer i gulvet er batterierne løbet tør for strøm på de 10 inden selve forsøgene på laboratoriet i Lund er påbegyndt. Placeringen af de 17 sensorer i gulvene ses på figur 22.

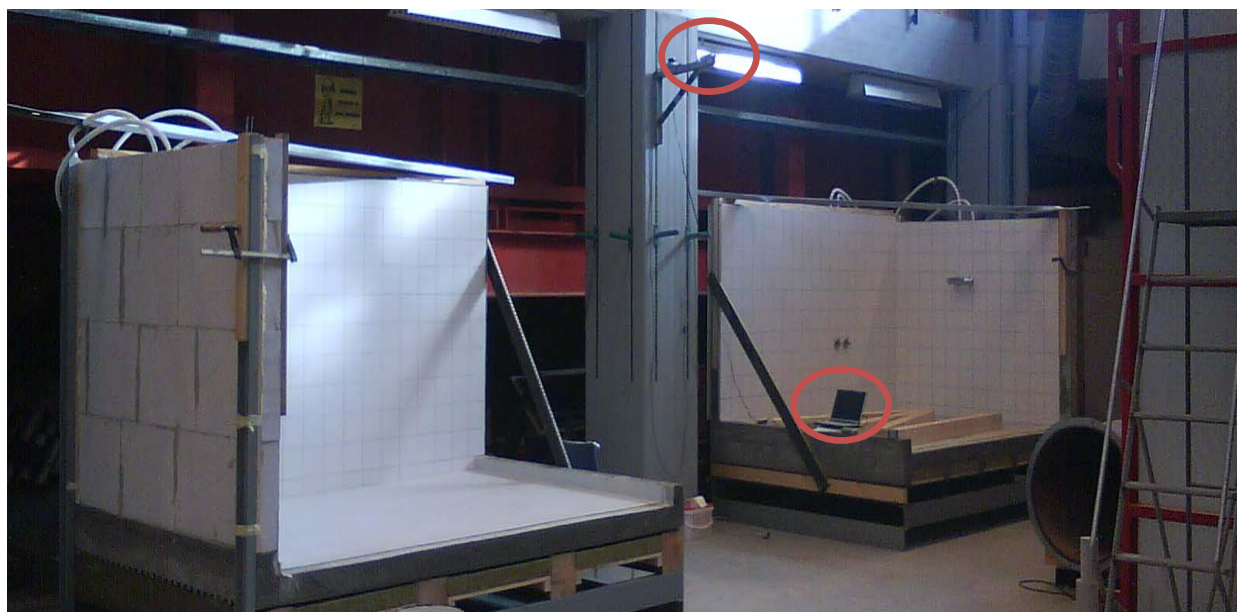
Figur 29. Den højre mock-up med dataopsamlere markeret, router og computer.

Under forsøgene er en computer tilsluttet via kabel til router for lokal opsamling af data, se figur 29.

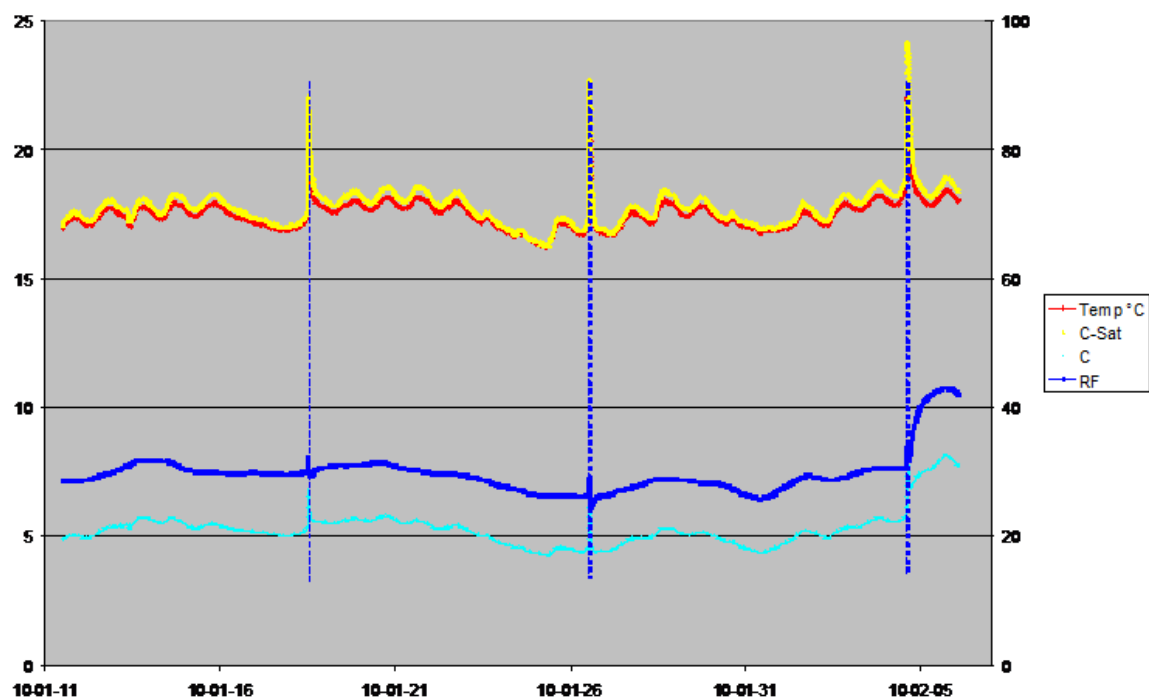
Figur 30. Forsøgsdate fra sensor nr. 95 monteret i let væg på den venstre mock-up.

I den første forsøgsserie har sensorerne givet tydelige udslag af både temperatur og relativ fugtighed. Udslagene viser sig som momentane udslag, som efter påsprøjtning af vand vender tilbage til niveauet fra før påsprøjtningen, se figur 30.

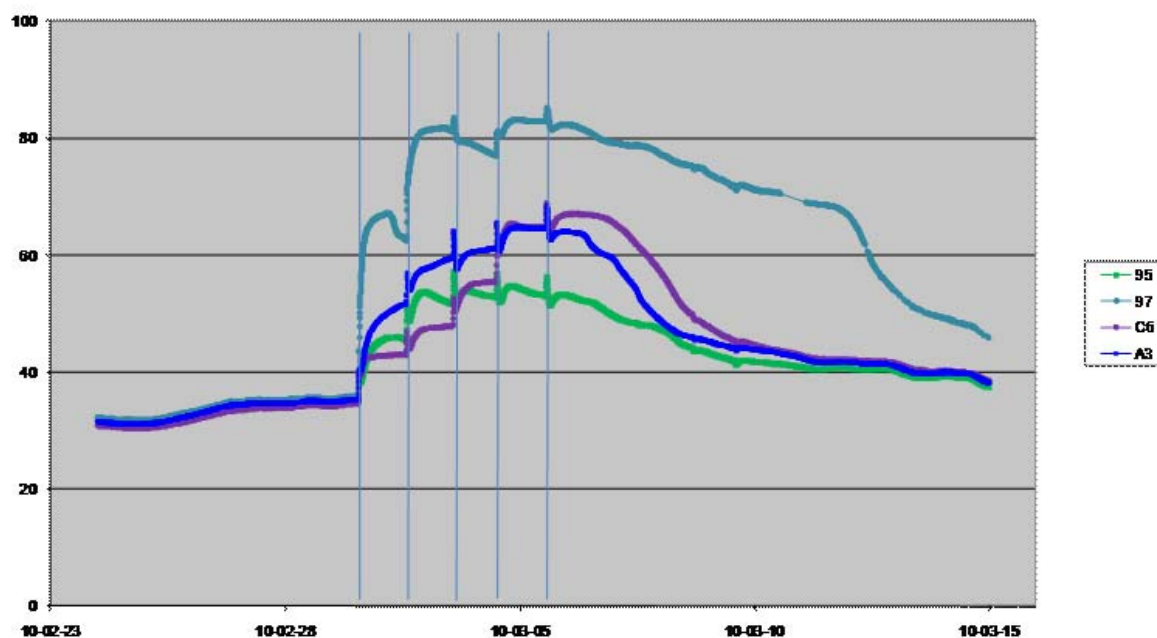
Figur 31. Forsøgsresultater for den relative luftfugtighed, venstre mock-up, væg.

I den anden forsøgsserie har sensorerne givet tydelige udslag i både temperatur og relativ fugtighed. Udslagene for den relative luftfugtighed viser sig som akkumulerende stigninger nær utæthederne i væggen på den venstre mock-up, se figur 31 og for gulvet i den højre mock-up, se figur 32.

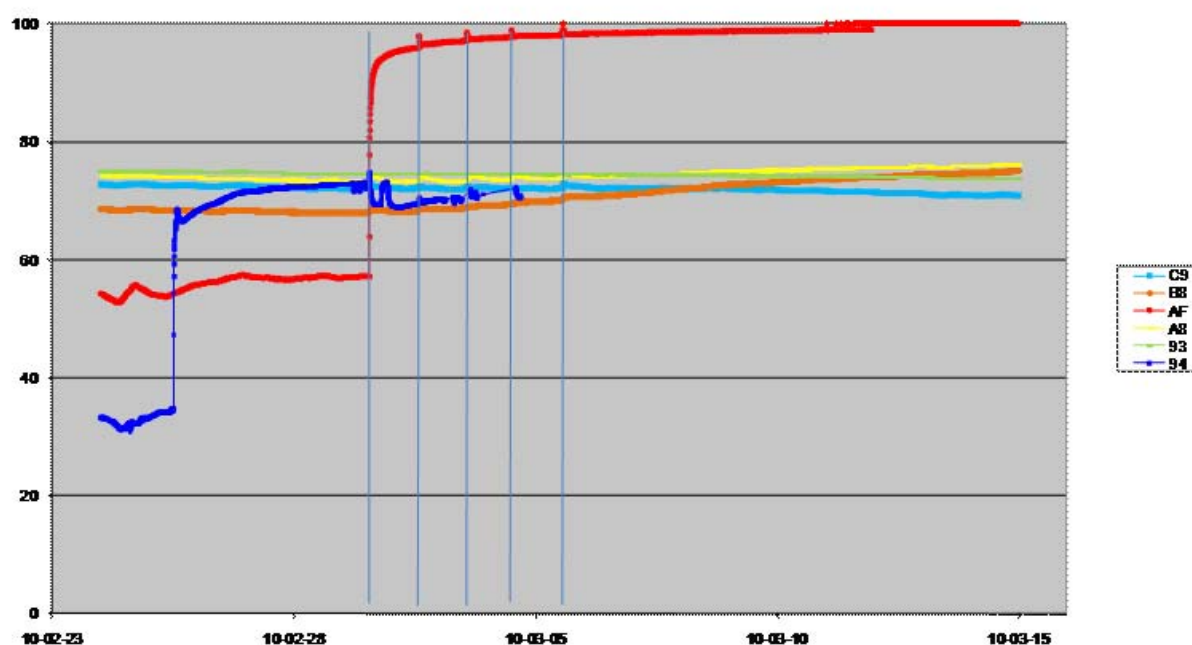
Figur 32. Forsøgsresultater for den relative luftfugtighed, højre mock-up, gulv.

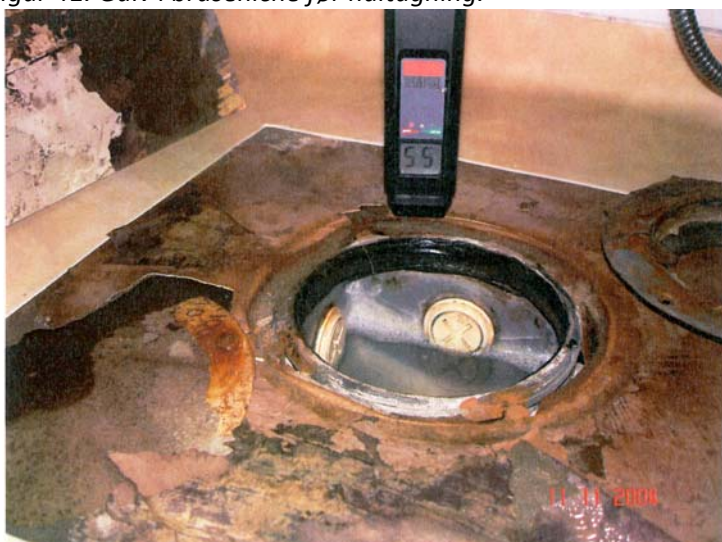
Figur 42. Høj fugtprocent måles i gulvpladen.
