Forundersøgelser og teknologiafprøvning til forbedret vandkvalitet og indeklima for svømmebade og badelande

Case Lalandia Rødby : Indledende hot-spot-analyse af indeklimaet og ventilationssystemerne

DCE Technical Report No. 68

**Forundersøgelser og teknologiafprøvning til
forbedret vandkvalitet og indeklima for
svømmebade og badelande
- Case Lalandia Rødby**

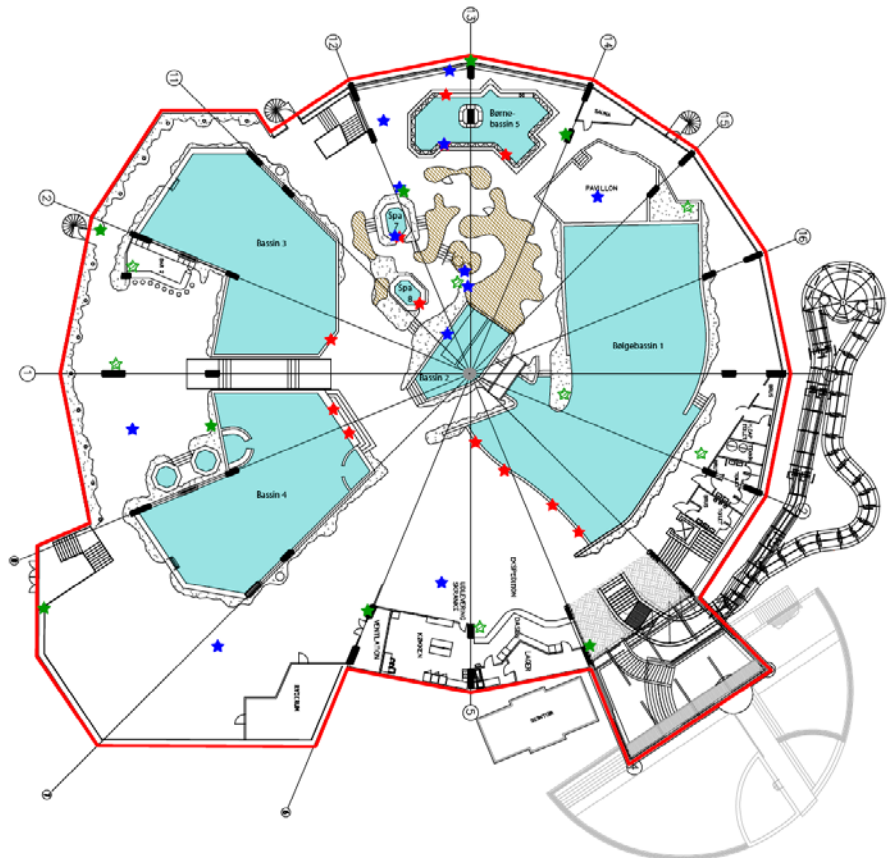
Placeringen af samtlige følere og målepunkter er vist på nedenstående figur, hvor indeklimafølerne er markeret med grøn, måling af lufthastighed med rød og måling af sporgaskoncentration med blå.

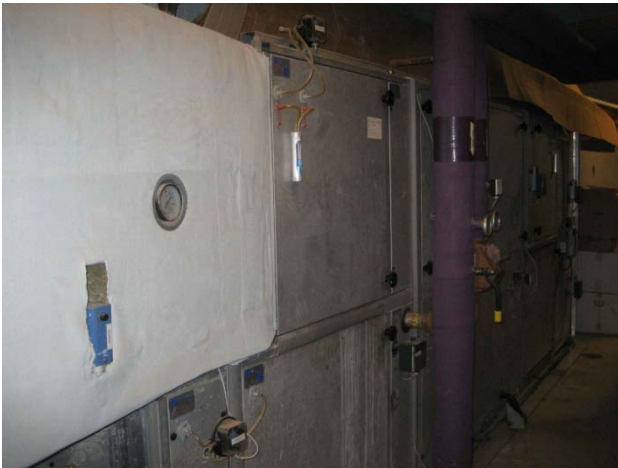
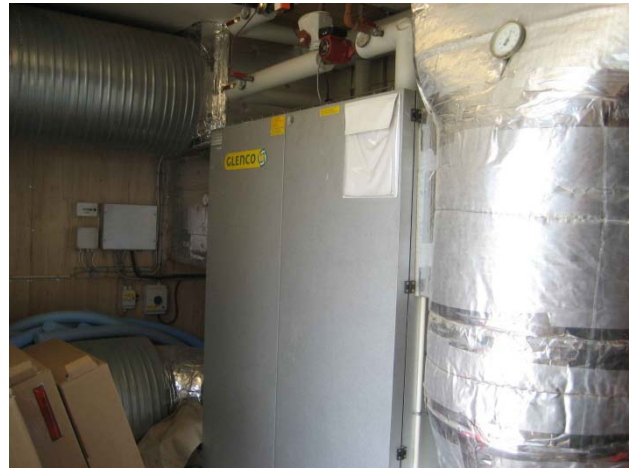
Lalandias badeland ventileres af i alt 4 ventilationsanlæg. Disse er placeret i bygningens stueplan sammen med de mange vandbehandlingsanlæg. Anlæg 3 og 4 er de mindste af disse og kan ses på følgende billeder.

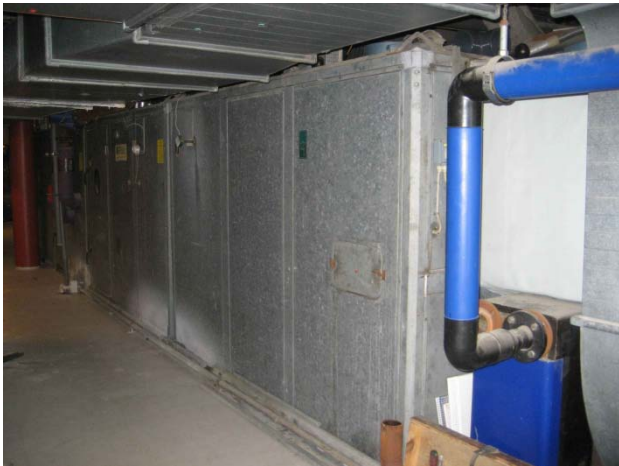
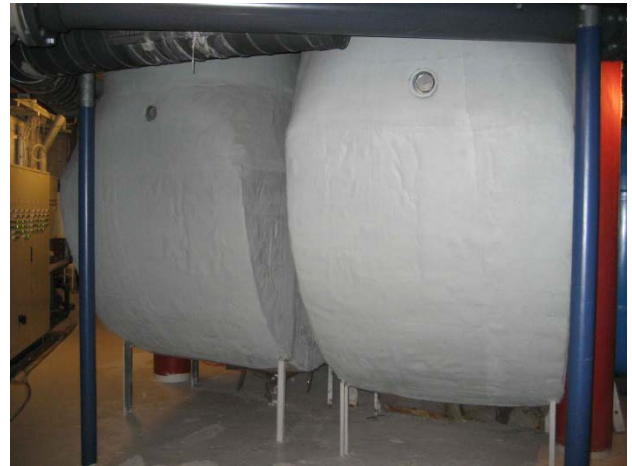
Anlæg 2 og især anlæg 1 er væsentlig større. På de følgende billeder kan dele af det store anlæg 1 ses.

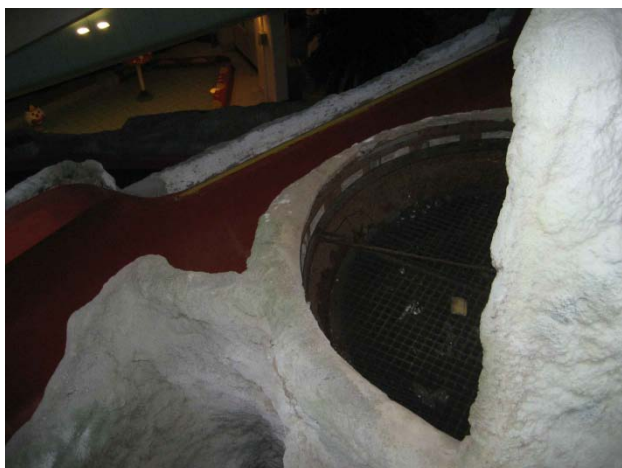
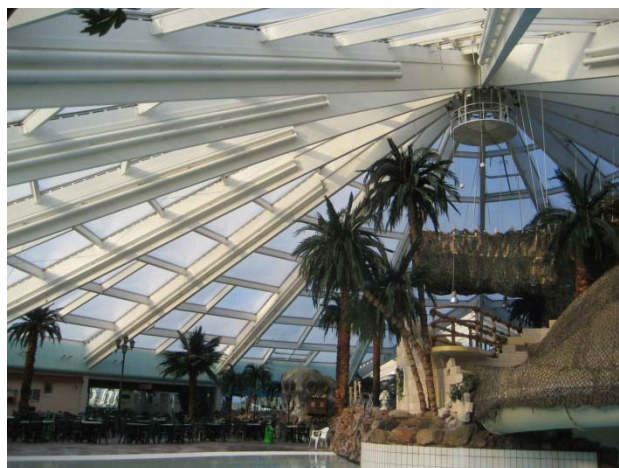
Der er benyttet en række forskellige armaturer til såvel indblæsning som udsugning i badelandet. Udsugning sker udelukkende i toppen af kuplen, hvor anlæg 1 suger den største mængde ud gennem en meget stor kanal skjult i klippeformationen, mens de øvrige anlæg suger luften ud langs hvert spær.

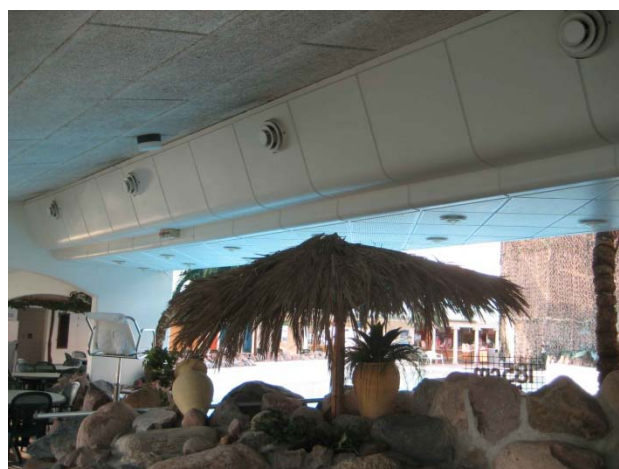
Valg af indblæsningsarmaturer er primært forskellig for de 4 anlæg eller områder. Anlæg 1 indblæser luft gennem de mange armaturer langs ringen af grotten samt rundt langs glasfacaden.

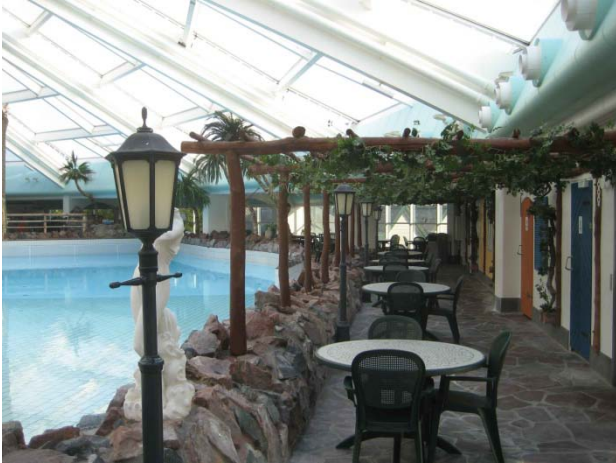
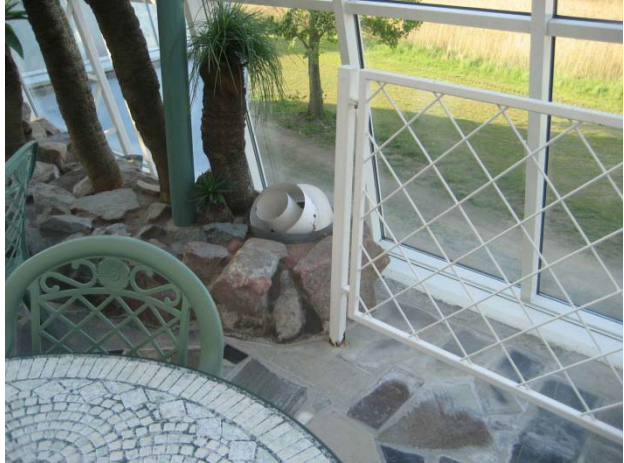
Indblæsningsluft fra anlæg 2 sendes gennem armaturer langs glasfacaden ligesom anlæg 1. Her er dog ligeledes anvendt nogle, som er rettet ind mod badelandet i stedet for mod facaden. Fra rygerummet og op mod anlæg 3 benyttes endvidere armaturer placeret lodret i stenene. Disse er anvendt i opholdszonerne med borde og stole samt bag bassin 3 og 4.

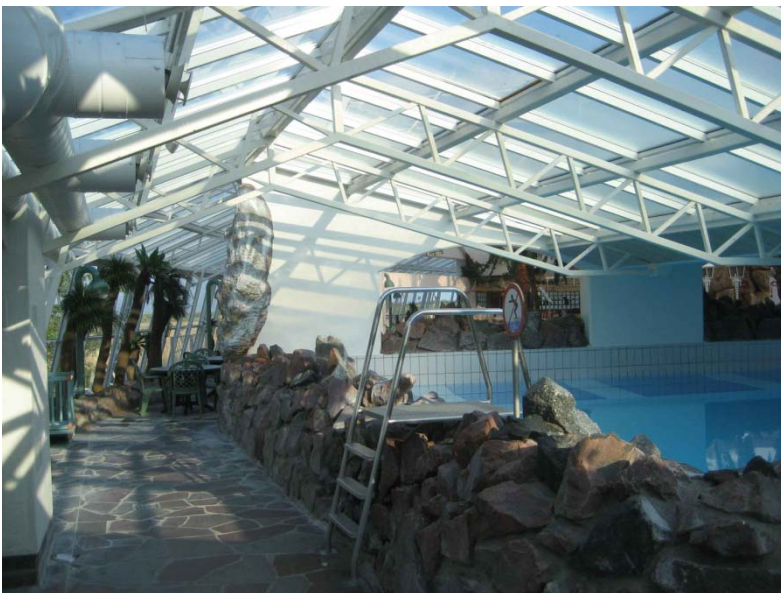
Anlæg 3 og 4 anvender ligeledes de lodret placerede armaturer langs glasfacaden i opholdszonen ved Lagunen samt bag bassin 3 og 4. Derudover anvendes nogle øvrige typer i område III og IV. Det drejer sig om en gruppe dyser med stor kastelængde, som sender luft ind over bassin 3 og 4. Derudover er i opholdszonen ved Lagunen anvendt lofthængte armaturer.

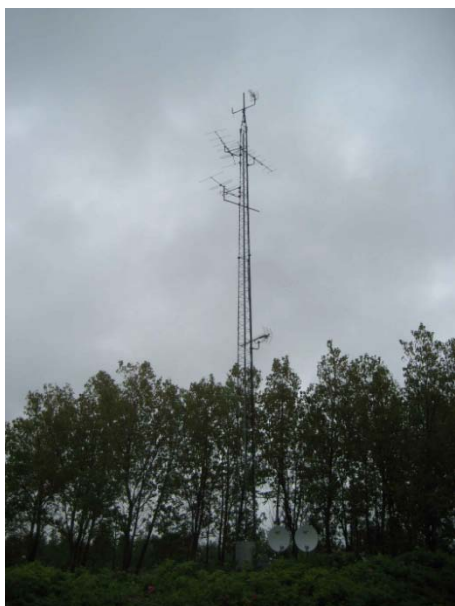
Lalandia har deres egen vejrstation til at overvåge vejrforholdene i forbindelse med styring af ventilationsanlægget. Det er en stor mast opstillet bag teknisk forvaltning, som registrerer alle de væsentlige vejrparametre via CTS-anlægget. Der overvåges udetemperatur, vindhastighed, vindretning, fugtighed, regnfald, solintensitet samt lysintensitet. På de følgende billeder ses vejrstationen.

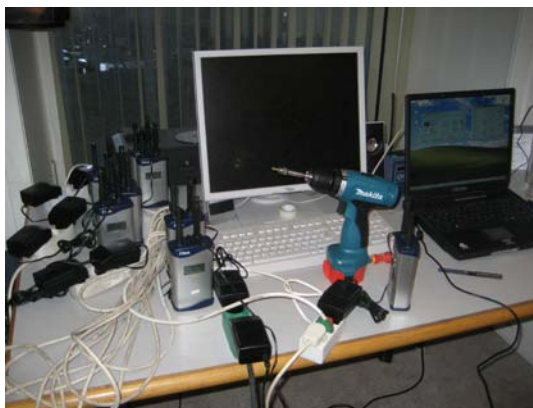
Til måling af indeklimaet er der benyttet et system bestående af en datalogger og et antal følere der sender data (målingerne) trådløst til dataloggeren efter et angivet interval. Udstyret er af fabrikatet Eltek.

Alle følerne er blevet kalibreret inden målingerne og der er dermed opnået en mindre usikkerhed end den udstyret er specificeret med. Usikkerheden ligger inden for:

- Temperatur: $\pm 0,2^{\circ}\text{C}$
- Fugtighed: $\pm 1\%$ point
- CO_2 : ± 30 ppm

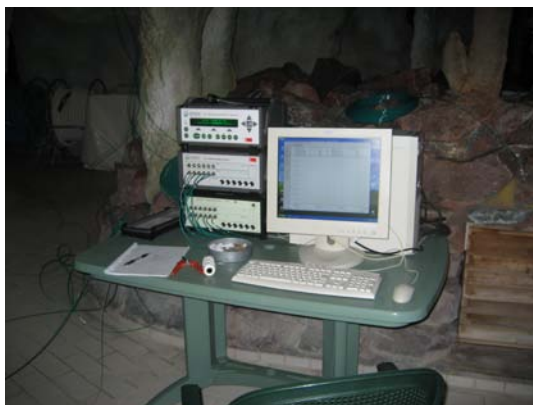
Til måling af sporgas er der benyttet en gasanalysator af mærket Innova (B&K) samt 2 multipleksere hver med 6 kanaler, så det er muligt at måle på i alt 12 kanaler. Som sporgas er benyttet lattergas N_2O . Udstyret er kalibreret inden brug og da resultaterne af målingerne er relative i forhold til den målte koncentration i udsugningen er måleusikkerheden uden praktisk betydning for resultaterne.

Ved denne type måling er det derimod afgørende at der måles over tilstrækkelig lang tid, da det tager ca. $\frac{1}{2}$ minut pr. måling pr. kanal. Derfor er der en forholdsvis stor tidsforskel mellem de 12 kanaler ligesom der altid vil være en tidlig variation i koncentrationen selvom målingerne foretages under nogen lunde stationære forhold. Der er opnået tilstrækkeligt stationære forhold i en passende tid.

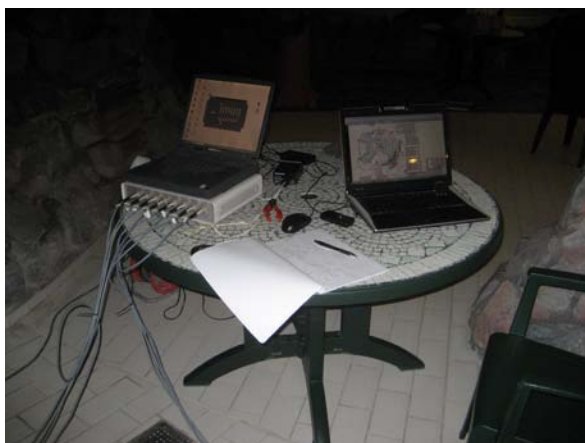
Til måling af lufthastighed er benyttet et Dantec anemometer system. Dette system har 8 følere der måler farten af luftens hastighed. Udstyret er kalibreret til en nøjagtighed på $\pm 0,1$ m/s. Hver måling er en middelværdi over 3 minutter hvor der samples 10 gange i sekundet.

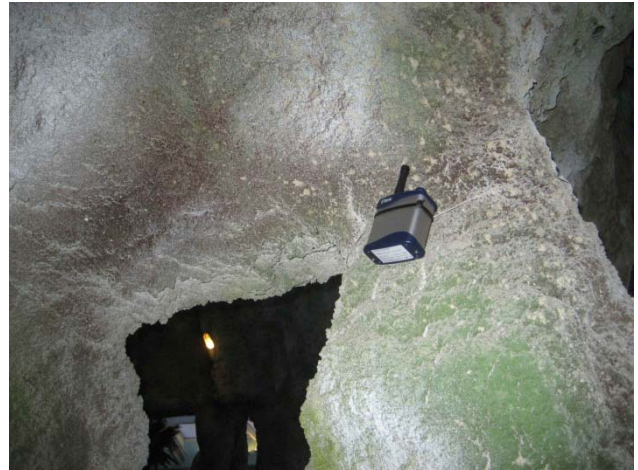
#1 – Spa 7

Der er foretaget måling ved grotten og spa 7. Her befinder der sig mange mennesker – dels fordi opgangen fra omklædningsrummet er tæt på og dels fordi der er her er passage mellem børnebassinet og det øvrige badeland. Samtidig befinder der sig en af Lalandias egne målere i nærheden til styring af ventilationen og i den forbindelse er det interessant, hvordan niveauerne er her i forhold til resten af badelandet.

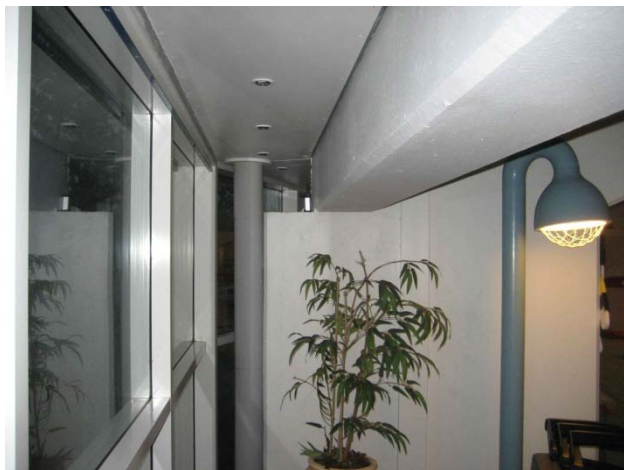
#2 – Søjle ved modul 13

Mange af placeringerne er vilkårlige punktmålinger spredt rundt i hele badelandet. Der er opstillet en måler ved et af modul 13's søjler tæt på facaden.

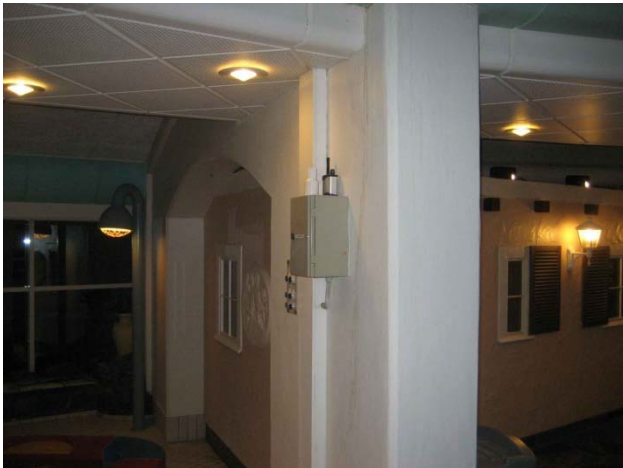
#3 – Eltavle ved modul 14

I området mellem børnebassinet og pavillonen, hvor der er stor gennemgang af mennesker er der opstillet en måler på en eltavle. I nærheden er desuden en af badelandets mange saunaer.

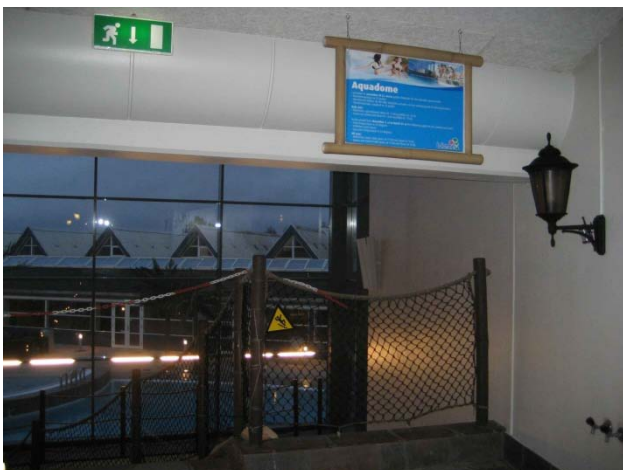
#4 – Wild River vandrutsjebane

Ved badelandets seneste attraktion – Wild River vandrutsjebane, som fører gæsterne en tur udenfor – er der placeret en måler, hvor det var muligt. Det blev på den viste lampe på muren. Der er samtidig indgang til badelandet fra rækken af udendørs bassiner gennem den tilbyggede glasfacade her.

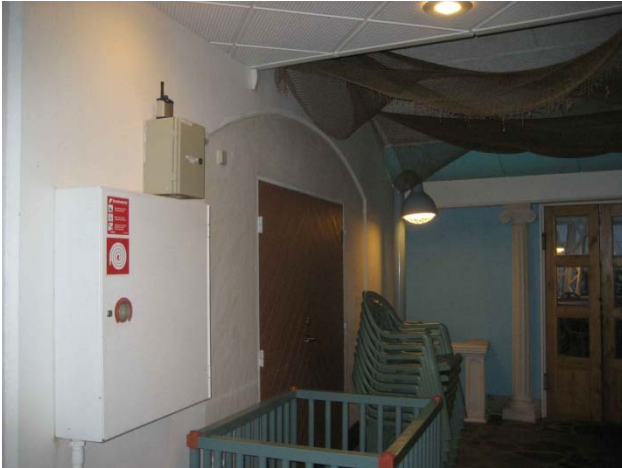
#5 – Eltavle ved rygerum

Ved rygerummet er der placeret en måler på en eltavle. Det er samtidig i nærheden af det store opholds- og spiseområde ved Oasen.

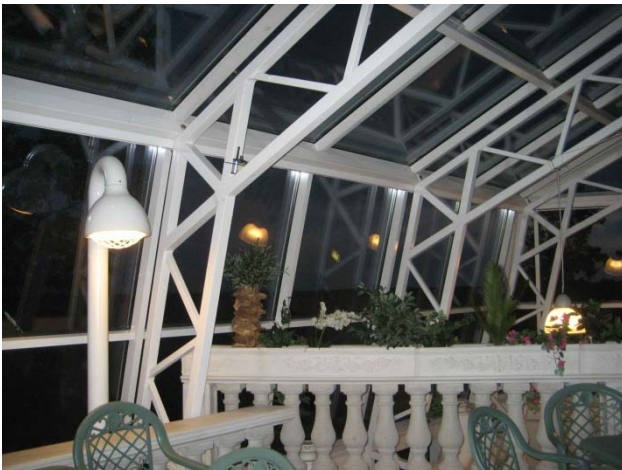
#6 – Opholdsområde

Ved det andet store opholdsområde bag bassin 4 er der ligeledes placeret en måler. Det er sket i umiddelbar nærhed af trappen, der fører ned til toiletter.

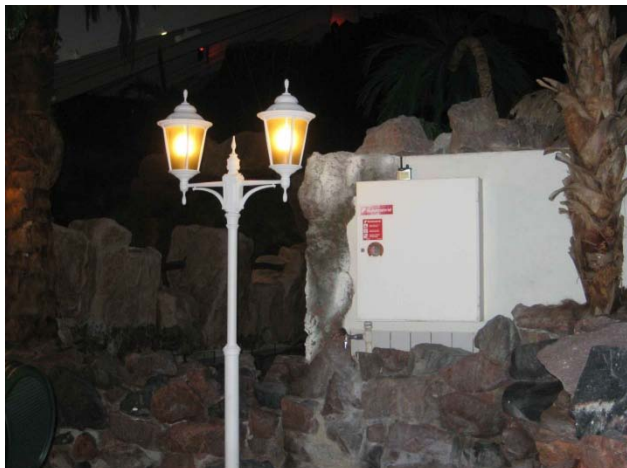
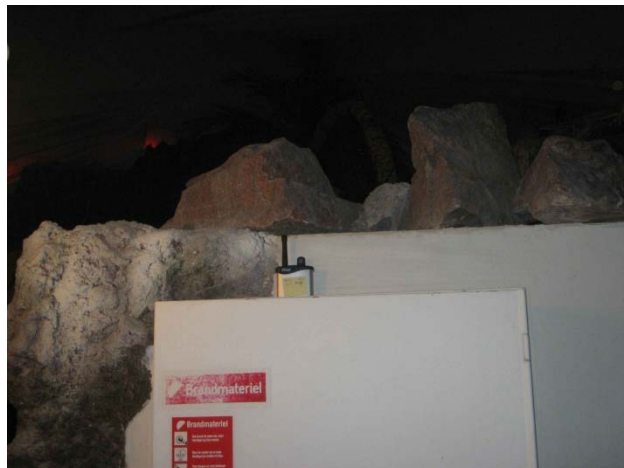
#7 – Opholdsområde ved boblebade

Ved opholdsområdet ved Lagunen og de 2 mindre boblebade er der placeret en måler.

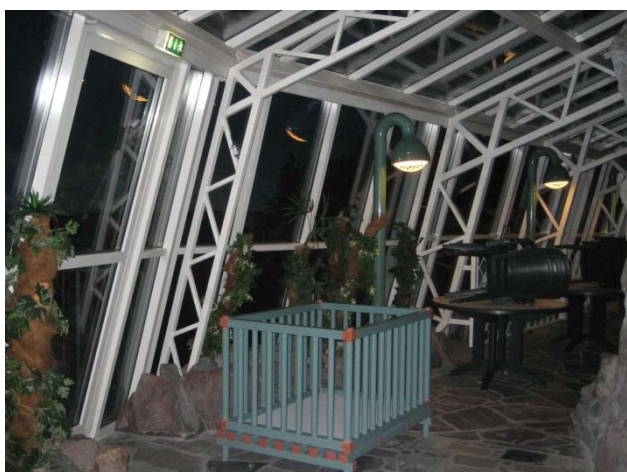
#8 – Passage ved Lagunen

Ved passagen bag bassin 3 og Lagunen er der placeret en måler tæt på bygningens glasfacade.

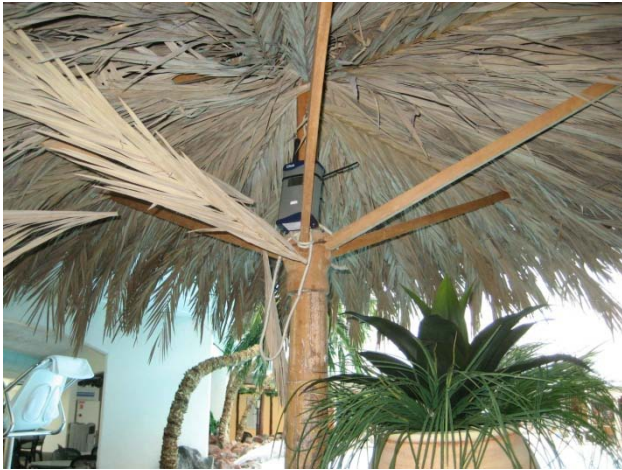
#9 – Parasol ved livredderstol

I den fjerne ende af bølgebassinet og ved siden af pavillonen er der placeret en måler i en parasol. I umiddelbar nærhed er der samtidig en stol, så livredderne kan observere aktiviteterne i bassinet. Placeringen er desuden valgt i forbindelse med det fokus, der er rettet mod arbejdsstationerne for badelandets ansatte.

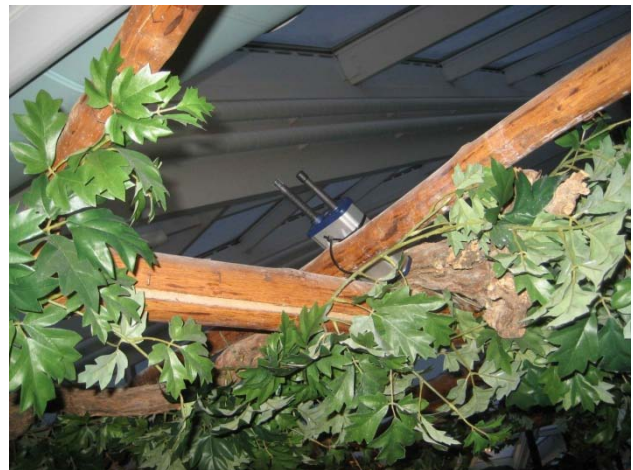
#10 – Toiletter

Ved passagen om til Oasen er der placeret en måler i det espalier, der overdækker arealet foran toiletterne.

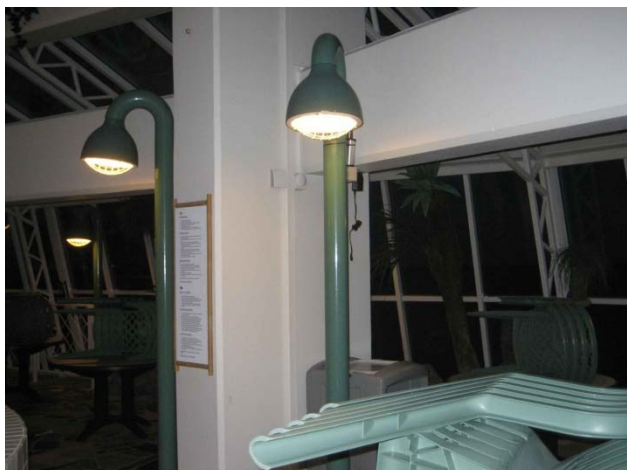
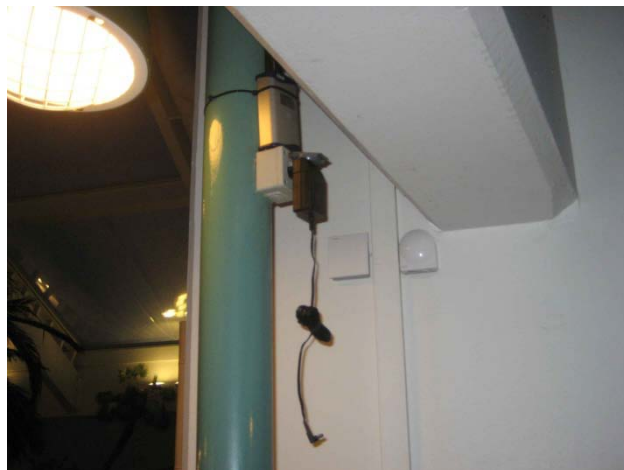
#12 – Opholdsområde ved Lagunen

Ved opholdsområdet foran Lagunen er der placeret en måler for at måle indeklimaet, som det opleves af de mange siddende mennesker i området.

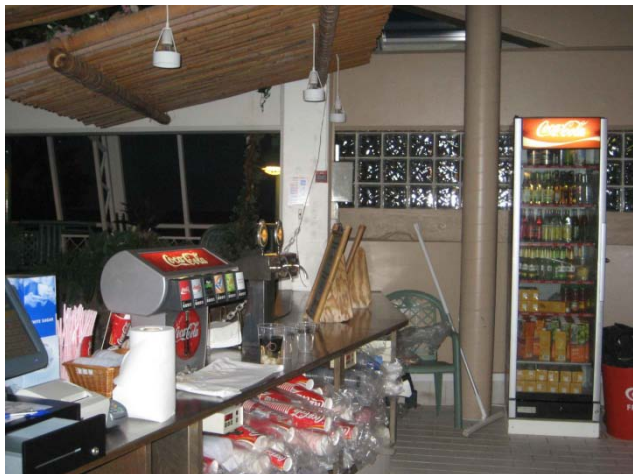
#13 – Lagunen

Føleren er i modsætning til ved Oasen her placeret inde i selve kiosken, så det er muligt at vurdere indeklimaet for de ansatte.

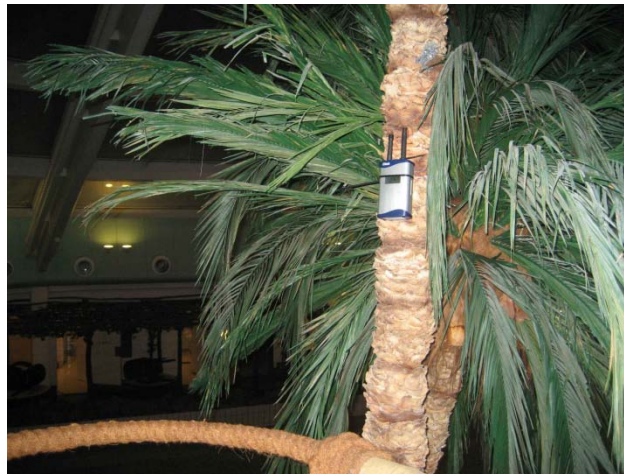
#14 – Livredderbroen

De foregående målere er overvejende placeret i indtil 2 meters højde for at afspejle opholdszonen for badelandets gæster. For at få en ide om evt. lodrette gradienter op gennem badelandet samt for at vurdere arbejdsmiljøet for badelandets livreddere, er der placeret en måler i den fjerne ende af livredderbroen. Her er højden for indånding ca. 6 meter over badelandets gulv.

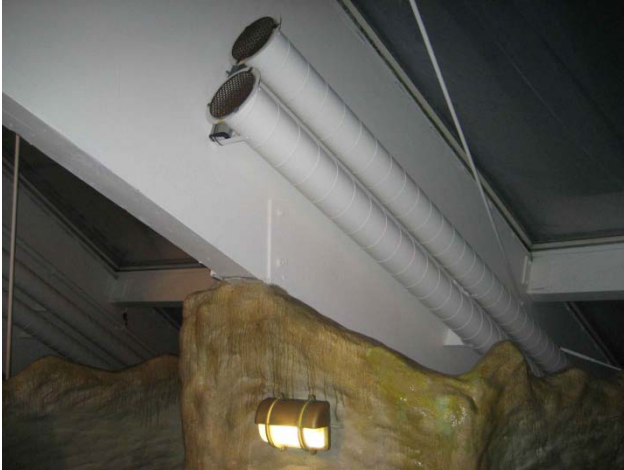
#15 – Udsugning ved vandruksjebane

Målingen ved udsugningen oppe ved starten af de mange vandruksjebaner tjener flere formål. For det første udgør placeringen det højeste tilgængelige punkt i badelandet. Resultaterne herfra bidrager til undersøgelsen af de gradienter der måtte være ved temperatur, fugtighed og CO₂. Samtidig har det været hensigten – så vidt muligt – at undersøge i umiddelbar nærhed af de samme punkter, hvor der blev benyttet sporgas til måling af ventilationseffektivitet.

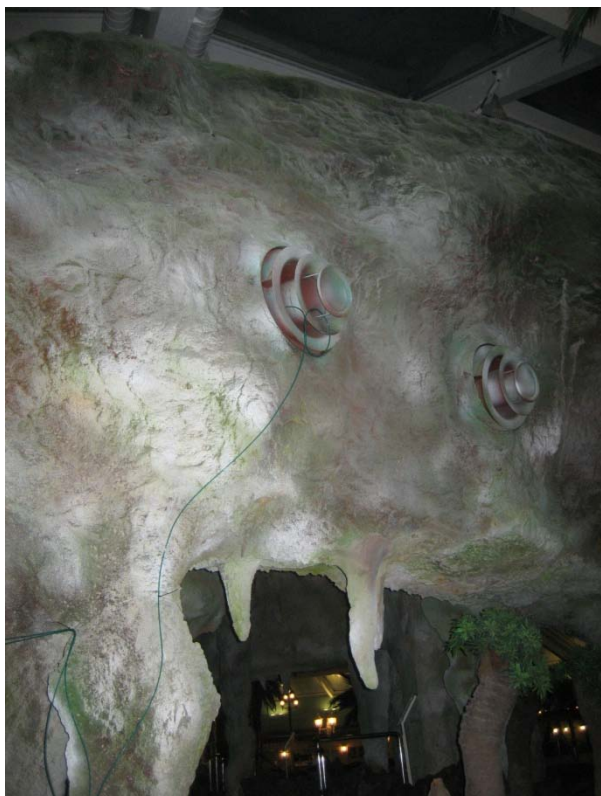
#1 - Indblæsning "ring"

Der måles i begge typer indblæsningsarmaturer, der forsyner zone I omkring børnebassinet. Dette gøres dels for at kontrollere målingerne og dels for at undersøge hvordan fordelingen i tilførsel af friskluft sker mellem de to typer. På billederne ses et af de mange indblæsningsarmaturer rundt langs grotten.

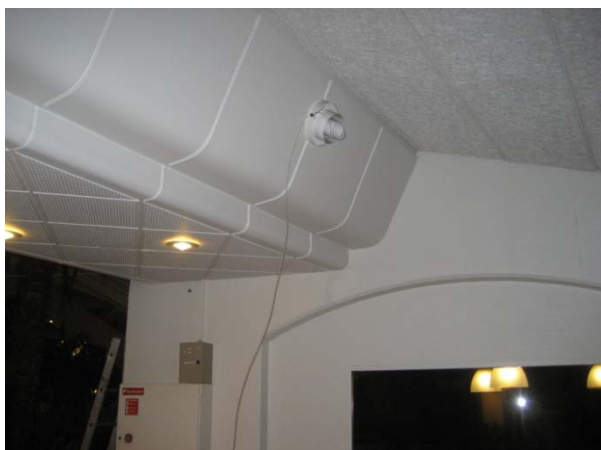
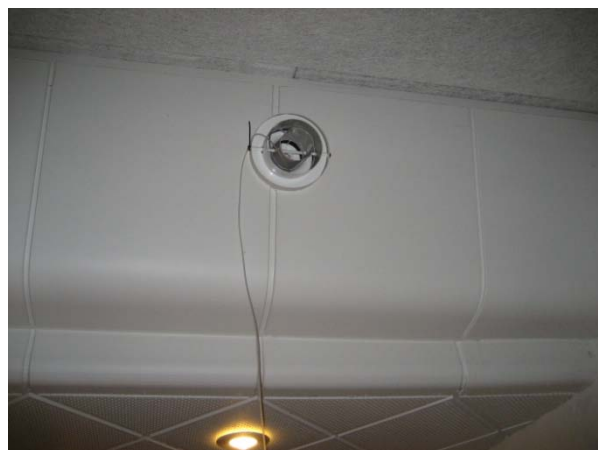
#2 - Indblæsning "rand"

Den anden type armatur er placeret i den bærende konstruktion og er rettet ud mod bygningens facade.

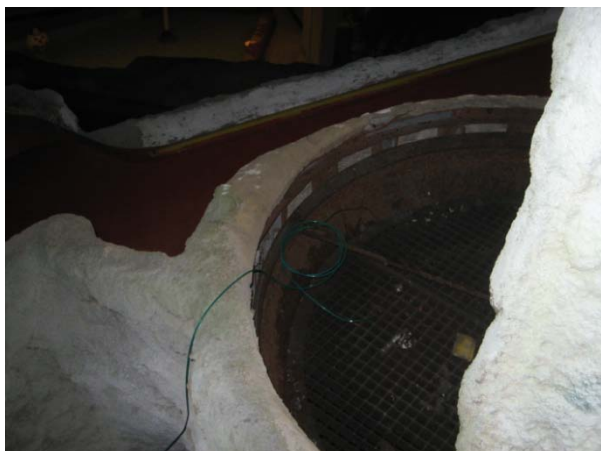
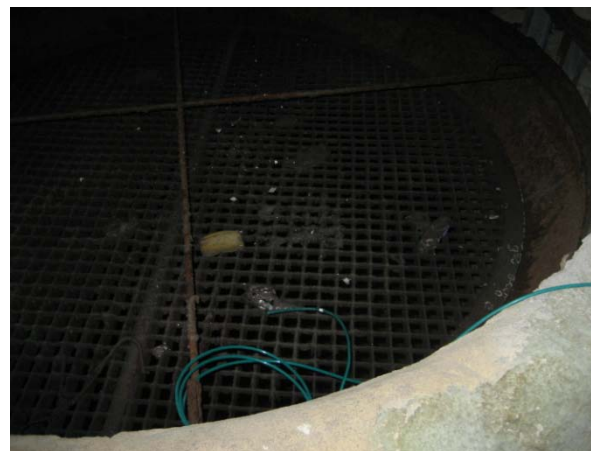
#3 - Udsugning

Ventilationseffektiviteten for et givent punkt angives relativt til udsugningen – altså forureningskoncentrationen i punktet målt mod den koncentration, der suges ud. Der er derfor målt i den store udsugning øverst i grotten.

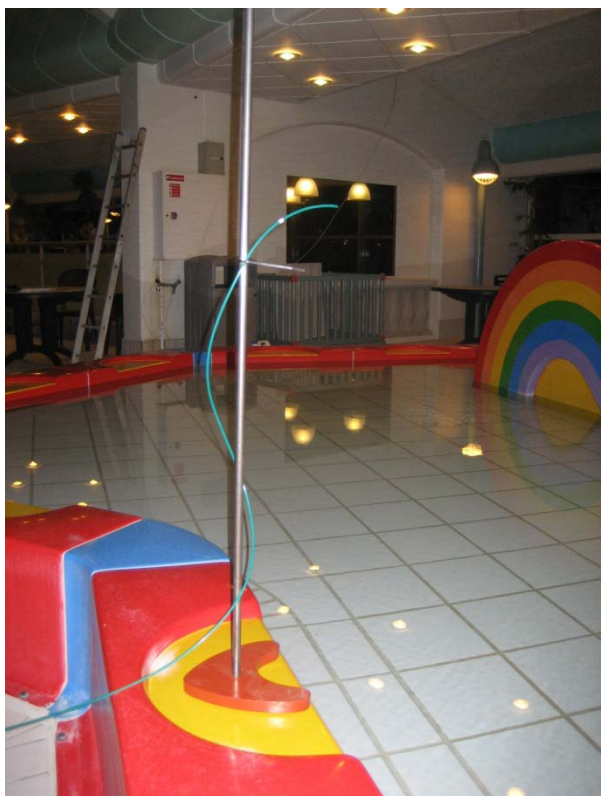
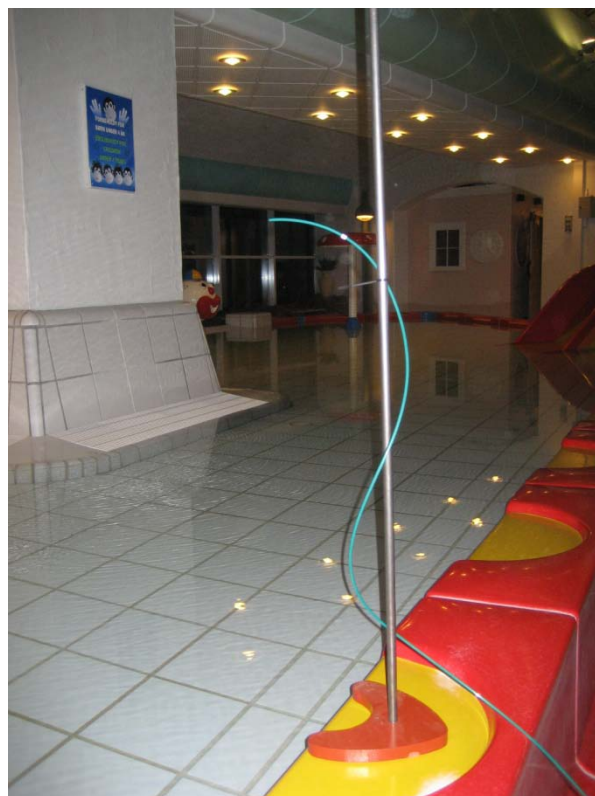
#7 - Børnebassin

Bassinet ved grotten er et velbesøgt opholdsområde for familier og børn. Dette gør det interessant at måle ved bassinkanten. Der er målt i en højde, der svarer til indåndingszonen for en siddende voksen ved bassinkanten.

For målepunkt 7 ligeledes ved børnebassinet er indekset over én hvilket indikerer at luftkvaliteten er bedre end gennemsnitligt. Dette sammen med de ovenfor beskrevne forhold vedrørende fordelingen af sporgassen indikerer at luftkvaliteten på den ene side af børnebassinet er noget over gennemsnittet.

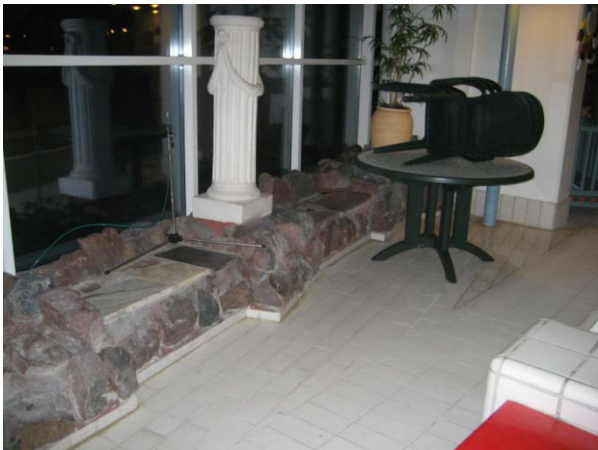
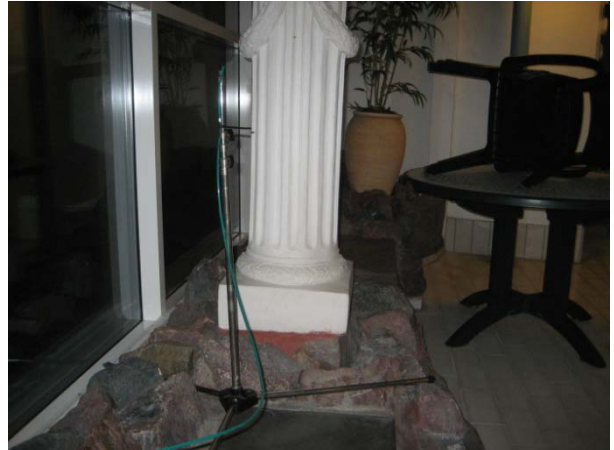
#8 - Børnebassin ved vindue

Rundt om børnebassinet er der rig mulighed for at sidde ved borde eller bænke. De mange mennesker koncentreret i området, gør dette opholdsområde interessant at undersøge. Der er udvalgt en bæk til måling i indåndingszonen for en siddende voksen.

For målingerne ved børnebassinet (punkt 8) og pavillonen (punkt 9) er indekserne under én, hvilket indikerer dårlig oplanding og dermed dårligere luftkvalitet. Men da der kun er tilsat sporgas til en mindre del af luften fra ventilationsanlæg 1 og koncentrationen i udsugningen derfor består dels af luft med høj koncentration og dels af luft med lav koncentration er det forventeligt at indekserne vil være under én. Det kan på baggrund af sporgasmålingerne derfor ikke konkluderes at luftkvaliteten ved børnebassinet og pavillonen skulle være dårligere end i resten af badelandet.

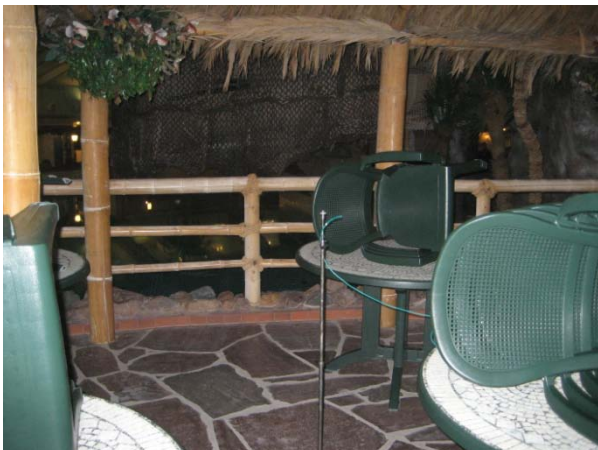
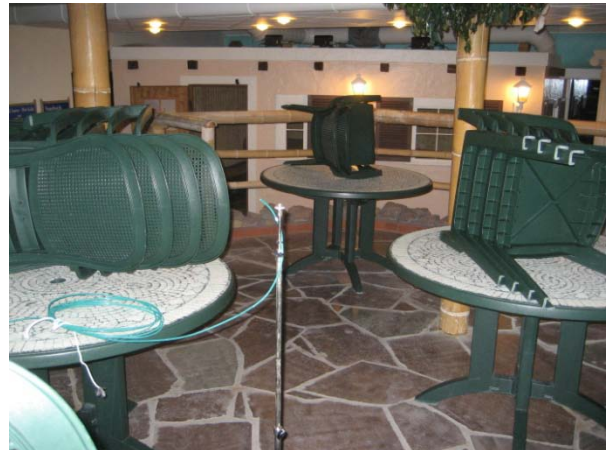
#9 - Pavillon

I umiddelbart nærhed af børnebassinet er der mulighed for at sidde og/eller spise i pavillonen. Luftkvaliteten undersøges ved et af de mange borde.

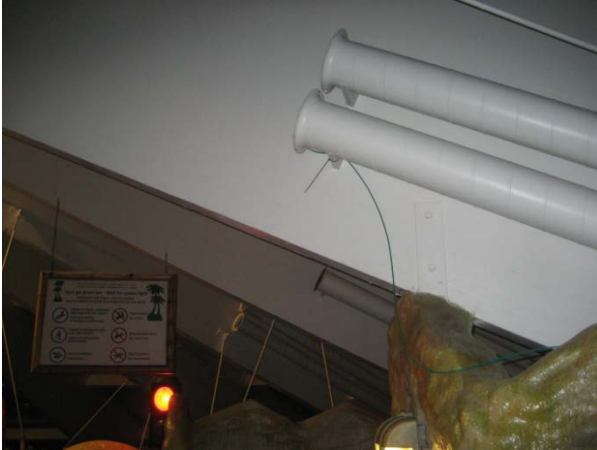
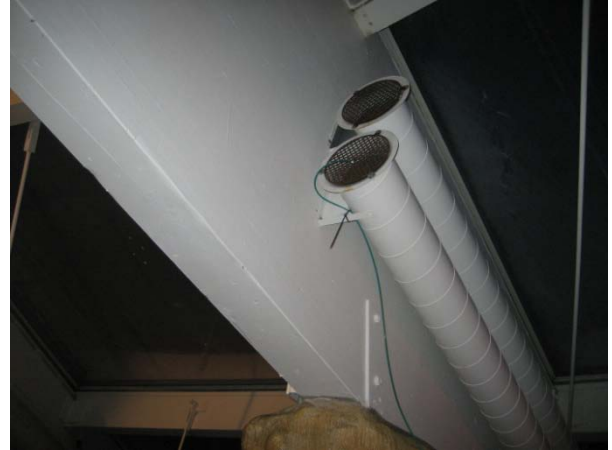
#5 - Udsugning ved rutschebane

Der foretages måling ved en af de mange små udsugninger langs bygningens tagkonstruktion. Det sker dels for at måle på udsugningen fra et andet system end den store udsugning og dels for at finde ventilationseffektiviteten øverst oppe under taget samt tæt ved rutschebanernes platform, hvor der er mange mennesker.

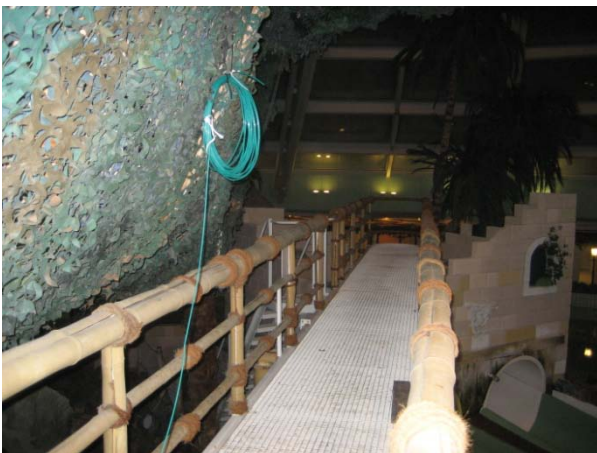
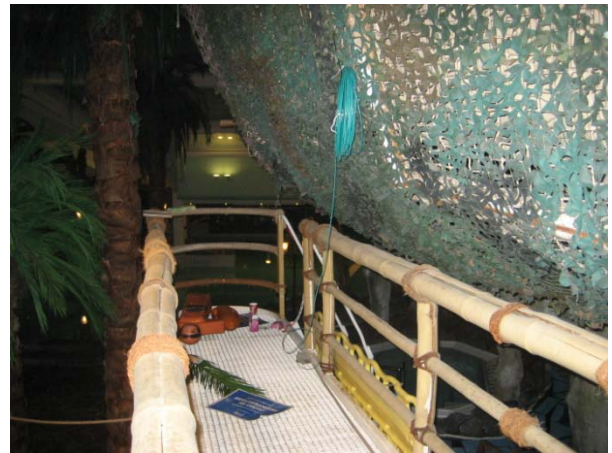
#6 - Livredderbroen

Som en del af den fokus på indeklimaet for de ansatte på arbejdsstationerne, er det valgt at måle på livredderbroen. Der er udvalgt et sted, hvor det er sandsynligt, at der vil være aktivitet og der måles i en højde svarende til indåndingszonen for en voksen.

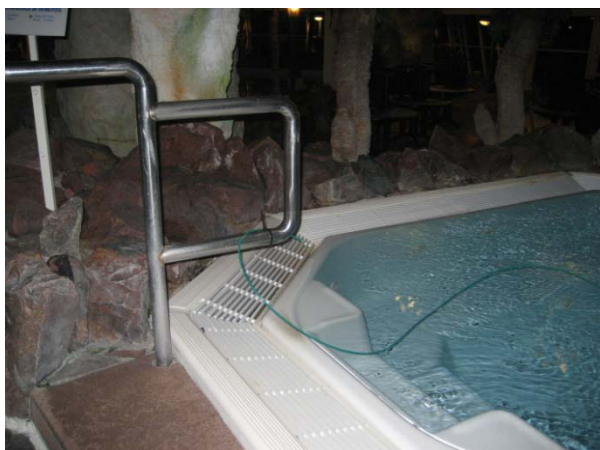
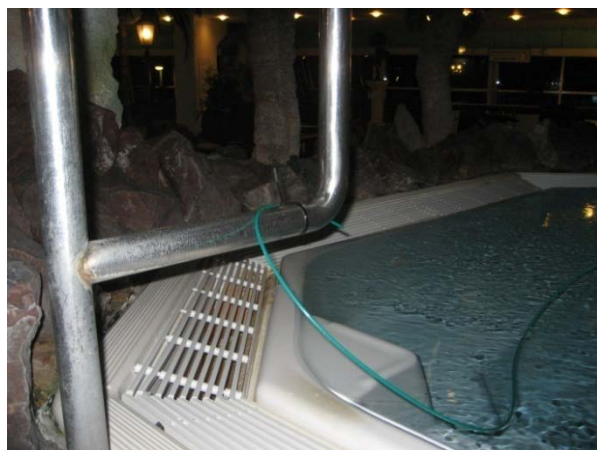
#4 - Spa ved grotten

I boblebadene er der megen aktivitet af den stillesiddende slags. Der er ofte flere mennesker samlet her og idet boblebadene samtidig er integreret i klippeformationen, er det interessant at undersøge, hvor effektivt luften udskiftes her.

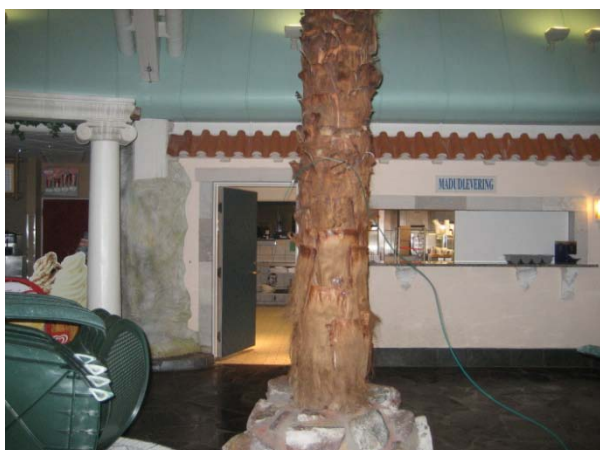
#10 - Oasen (Zone II)

For at undersøge hvor meget af luften der strømmer fra den målte zone I til de andre 3 zoner, måles forekomsten af sporgas i disse. Ved det store opholdsområde med borde og stole foran Oasen måles der for at finde den eventuelle interaktion med anlæg 2.

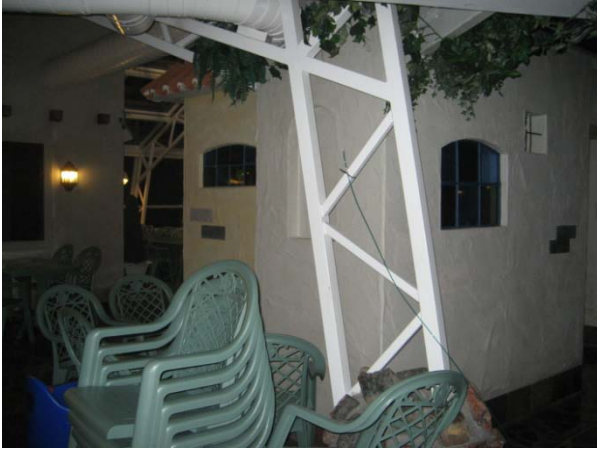
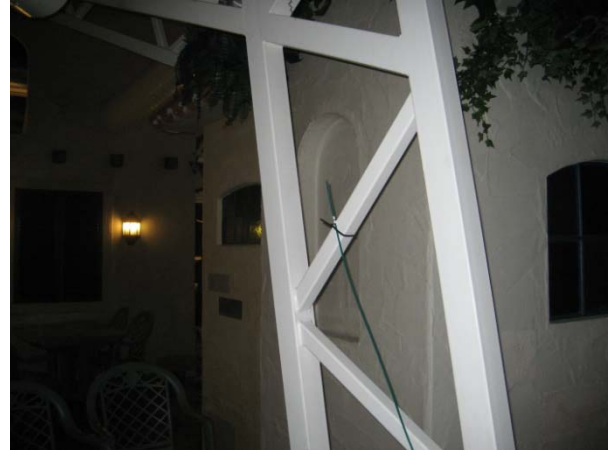
#11 - Spiseområde (ved ryge rummet)

Ved bassin 4 tæt på rygerummet måles den eventuelle interaktion med anlæg 2 og 3.

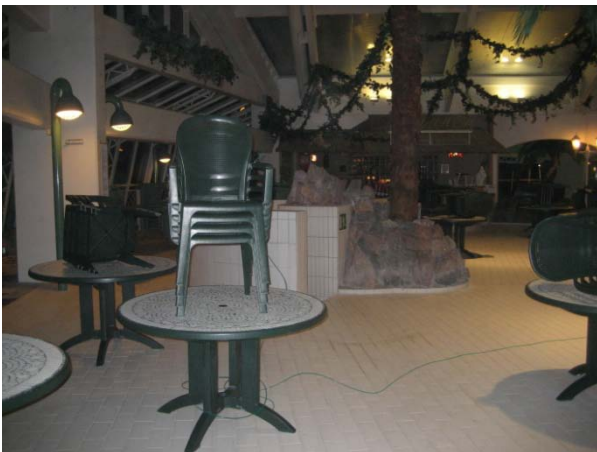
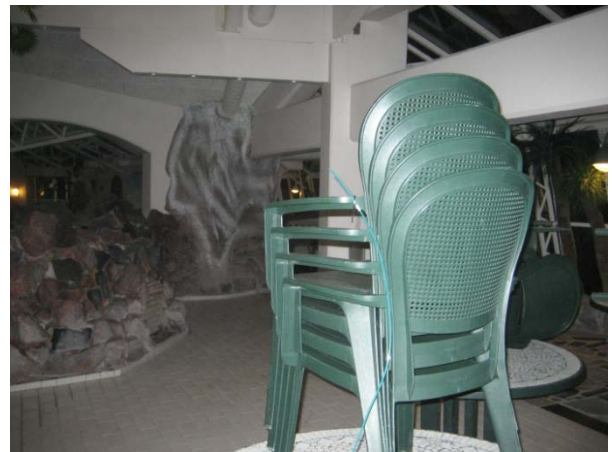
#12 - Spiseområde ved Lagunen

I opholdsområdet ved Lagunen og de 2 øvrige boblebade måles den eventuelle interaktion med anlæg 3 og 4.

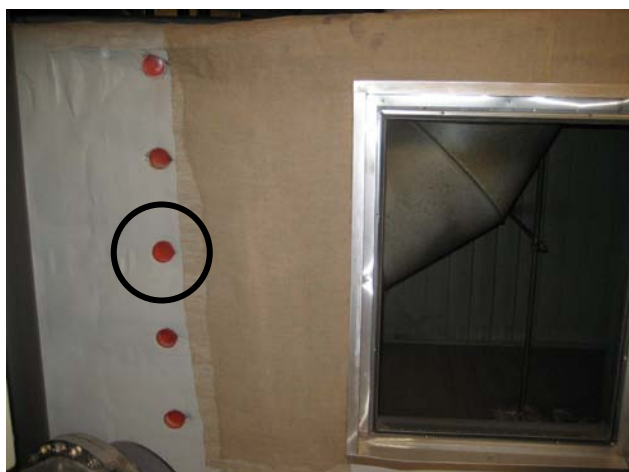
For målingerne udført i badelandet er det dog lidt mere kompliceret. Dels er der fire ventilationsanlæg og zoner i badelandet og dels viste det sig efter målingerne var udført at sporgassen kun var tilført den del af indblæsningen fra ventilationsanlæg 1 der ventilerede området omkring børnebassinet. På billedet nedenfor er den ring hvor sporgassen blev tilført markeret. Som det kan ses gennem den fjernede ventilations låge er sporgassen tilført lige før den ventilationskanal der leverer luft til området omkring børnebassinet.

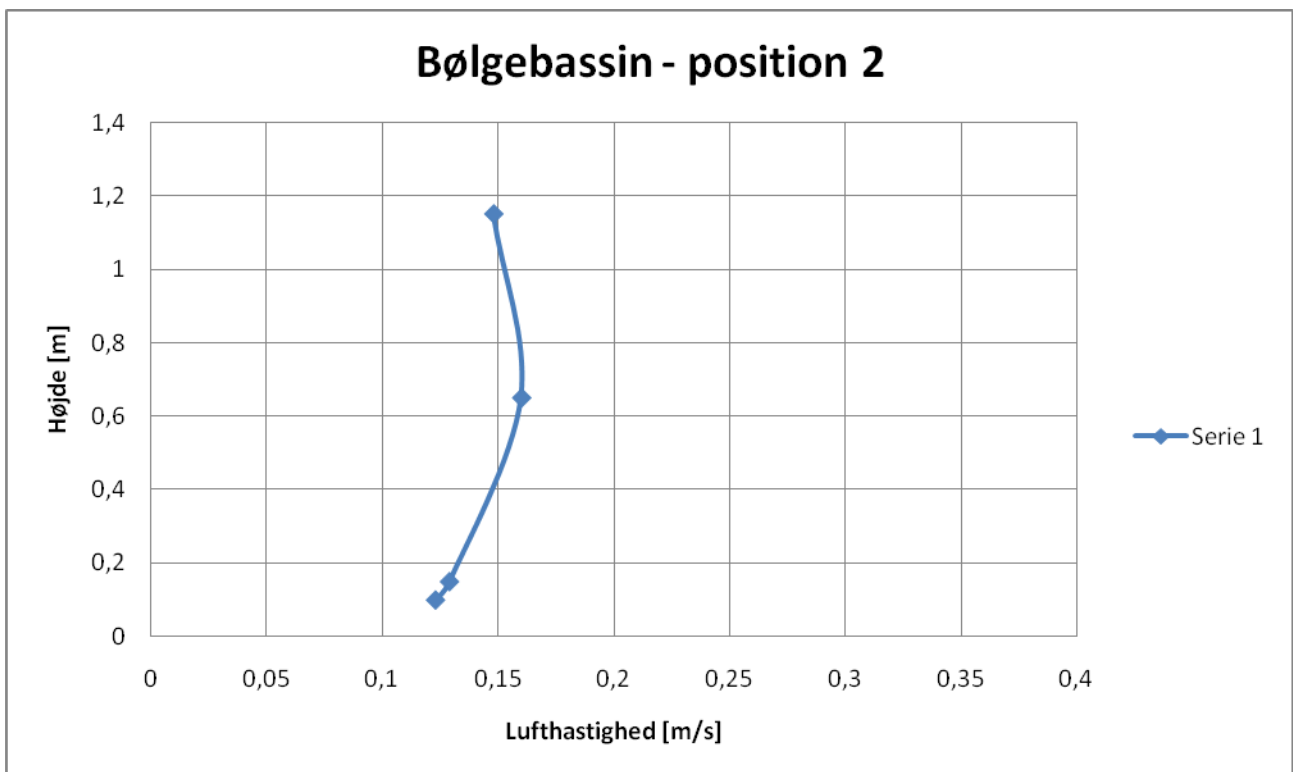
Hastighedsprofiler:

Generelt er de målte hastigheder lave. Langt de fleste ligger inden for det normale komfortinterval for at undgå træk (0 – 15 cm/s). På trods af den generelt lave hastighed vil der dog være risiko for at de badende kan opleve træk da de er mere eksponerede på grund af meget begrænset beklædning.

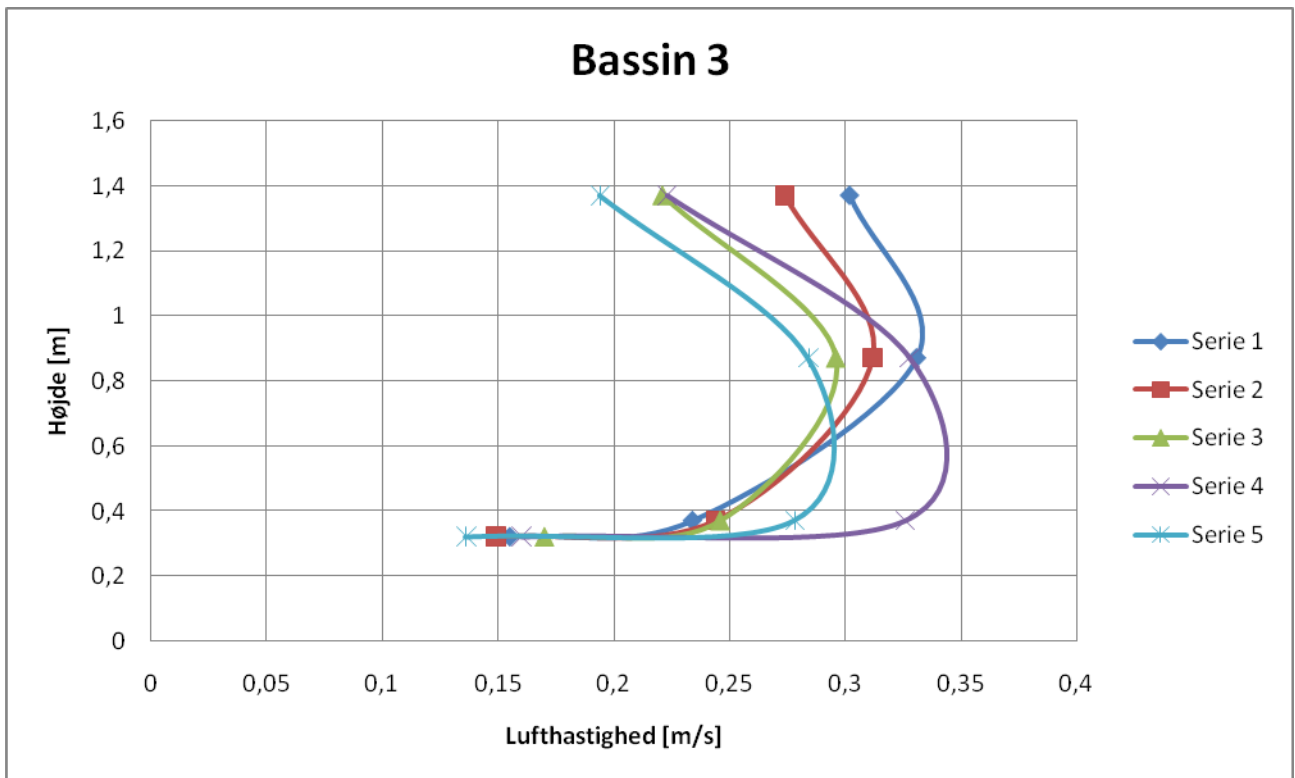
Hastighedsprofil:

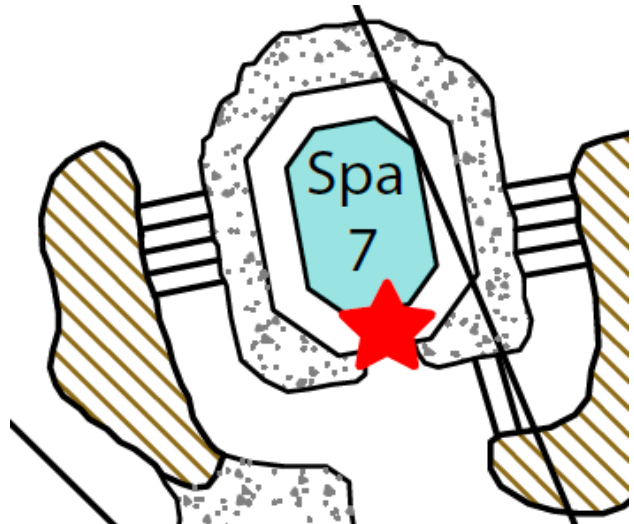
Spa

I den store grotte ligger spa 8 og 7 placeret. Der er foretaget hastighedsmålinger ved begge indgange, som vist på figuren.
