Forundersøgelser og teknologiafprøvning til forbedret vandkvalitet og indeklima for svømmebade og badelande

Case Lalandia Rødby : Indledende hot-spot-analyse af indeklimaet og ventilationssystemerne

DCE Technical Report No. 68

**Forundersøgelser og teknologiafprøvning til
forbedret vandkvalitet og indeklima for
svømmebade og badelande
- Case Lalandia Rødby**

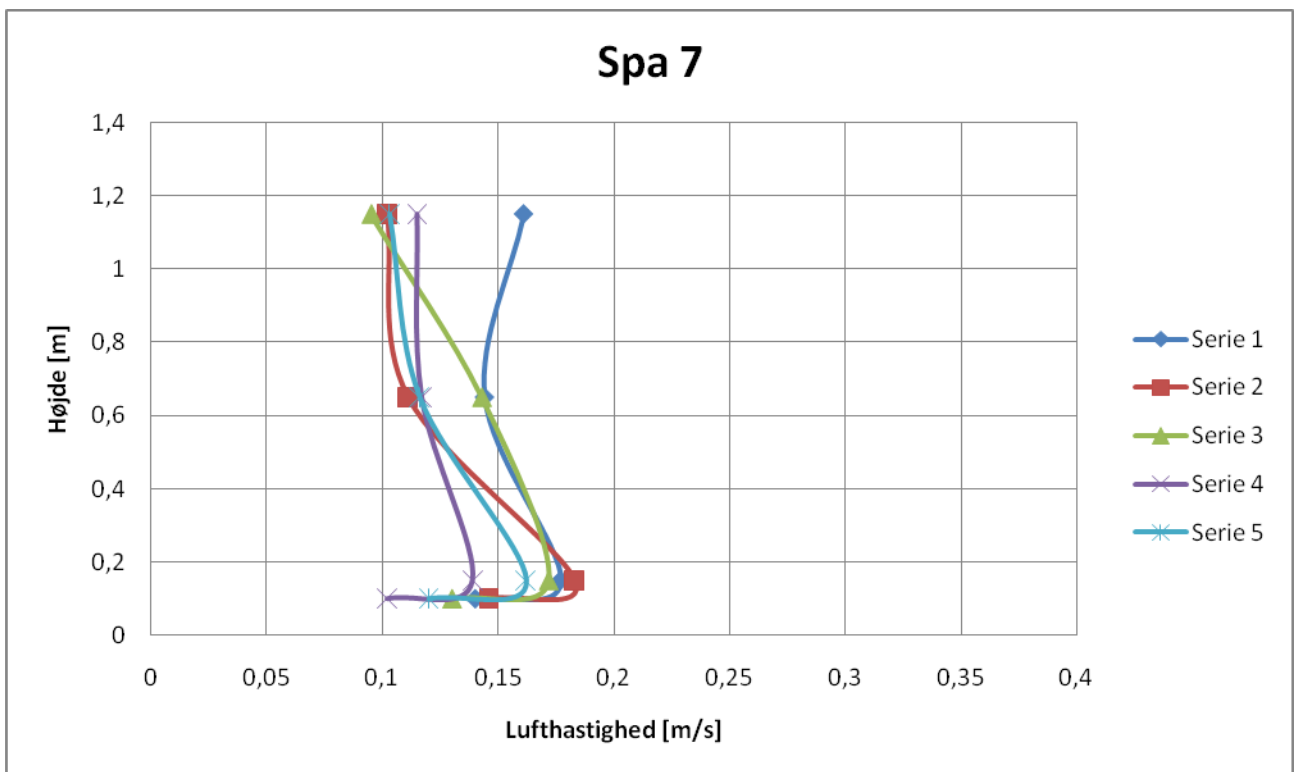
Hastighedsprofiler:

Generelt er de målte hastigheder lave. Langt de fleste ligger inden for det normale komfortinterval for at undgå træk (0 – 15 cm/s). På trods af den generelt lave hastighed vil der dog være risiko for at de badende kan opleve træk da de er mere eksponerede på grund af meget begrænset beklædning.
