Stormflodsvandstande i Limfjorden ved lukning af Thyborøn Kanal

Lukning af Thyborøn Kanal er blevet aktuelt i forbindelse med klimaændringerne og risikoen for stigende vandstand og stormfloder. Hvordan vil en lukning af Thyborøn Kanal med dæmning og gennemstrømnings-sluse påvirke vandstandsforholdene i Limfjorden under stormflod i Vesterhavet.

/ Af Torben Larsen, Institut for Byggeri og Anlæg, Aalborg Universitet og Jørgen Bülow Beck, Havnecon Consulting AS, Lemvig

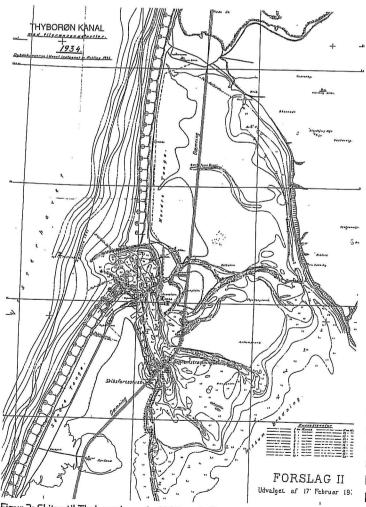
Figur 2: Skitse til Thyborønloven fra 1946 med tilbagetrukne diger.

Kanal. Der skulle således bygges tilbagetrukne diger langs tangerne plus en dæmning over kanalen, som skulle indeholde en gennemstrømningssluse og en skibsfartssluse (figur 2).

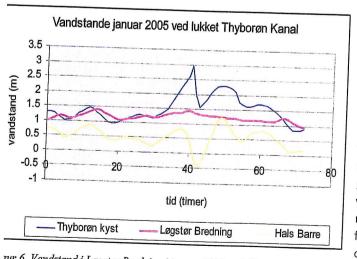
Figurene 5 og 6 viser situationen i 2005 ved henholdsvis åben og lukket kanal.

Man bemærker, at lukningen af kanalen i dette tilfælde har en lidt større virkning end i det foregående tilfælde. Dette skyldes at stormfloden i 2005 havde en kortere varighed end superstormfloden, men forskellen er ikke stor.
