Erarbeitung und Realisierung eines modellhaften Sanierungskonzeptes für eine Schule (MOSES). Abschlussbericht.

Modellhafte Sanierung einer Schule

MOSES

Abschlussbericht

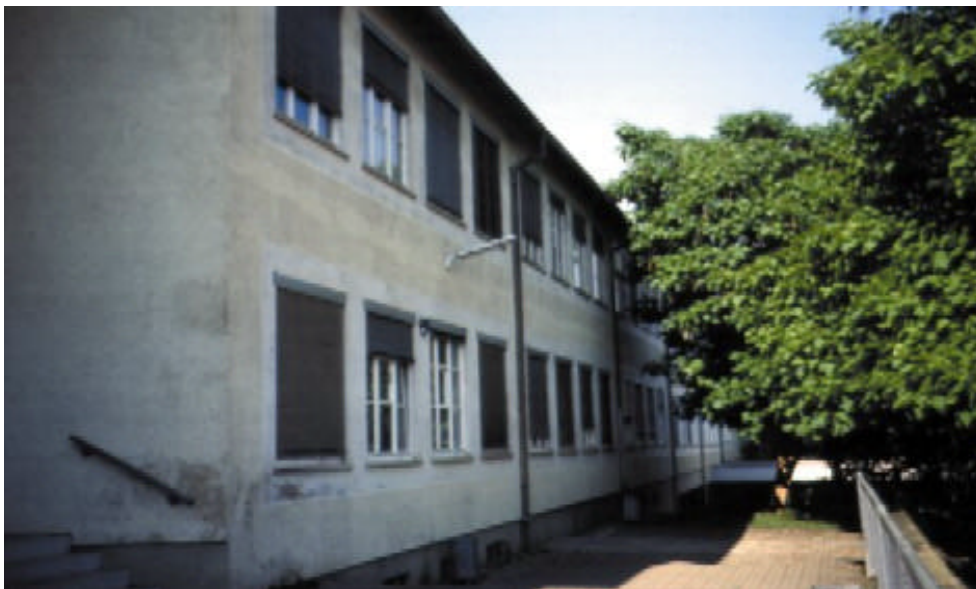
Die Fensterstürze bestehen aus Beton. An den Außenwänden wurden keine gravierenden Bauschäden festgestellt. An einigen Stellen war im Fußbereich der Wand Putz abgeplatzt und die Putzoberfläche, wie Bild 6 zeigt, war an einigen Stellen leicht versandet.

Bild 6: Leichte Putzschäden neben dem Haupteingang der GHS Plieningen. Ebenfalls zu erkennen sind die stark verschattenden Bäume direkt vor der Fassade

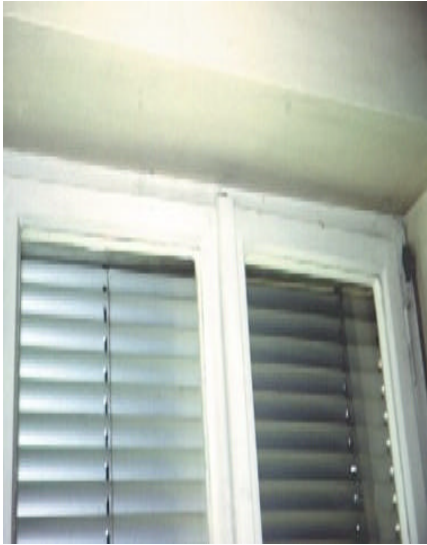
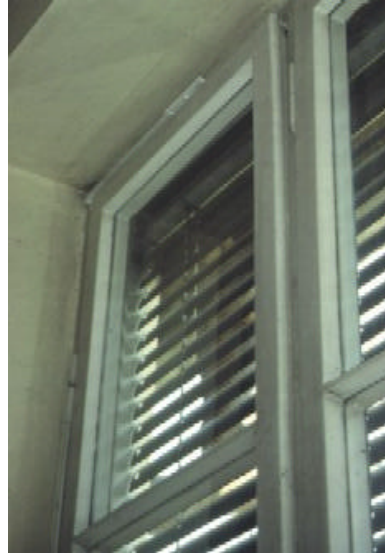
Bild 7 Stark verzogene Fenster im Gebäude 1. Die Fenster ließen sich nicht mehr vollständig schließen.

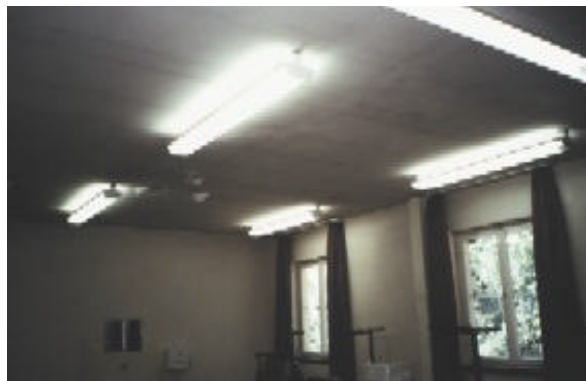
Aufgrund der fehlenden Unterspannbahn und schadhafter Dacheindeckung kam es bei stärkeren Regenfällen zu Wassereintrüben. In Bild 8 sind deutliche Wasserschäden an den auf der Nordseite des Gebäudes befindlichen Klassenraumdecken im Obergeschoß zu erkennen. Auch an der Verkleidung des Daches über dem Klassentrakt waren deutliche Wasserschäden zu erkennen.

Bild 8 Wasserschäden an der Decke eines Klassenraumes der Landwirtschaftlichen Berufsschule durch das undicht gewordene Dach.

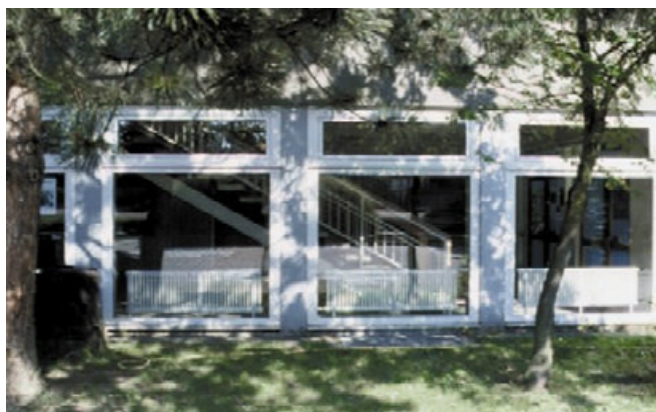
Bild 15 Nicht abgeschirmte Glasflächen vor den Fenstern im Erdgeschoss von Gebäude 3

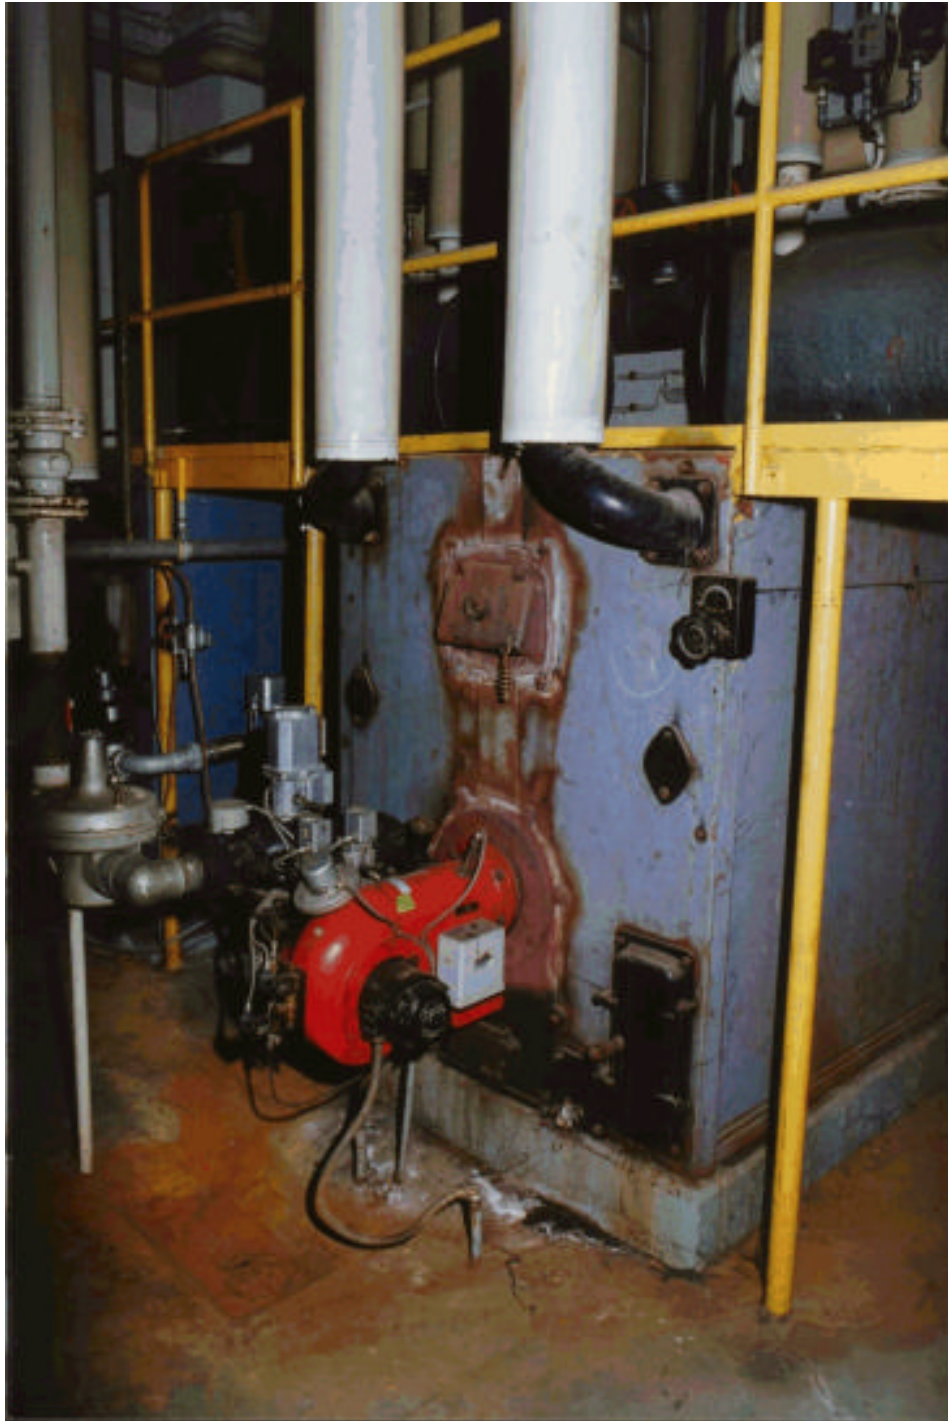
Als Wärmeerzeuger sind zwei auf Erdgas und Öl umgerüstete Koksessel (Bj. 1969) mit einer Gesamtleistung von ca. 720 kW eingesetzt. Die Gebläsebrenner sind relativ neu (Bj. 1992); sie können wahlweise mit Erdgas oder Heizöl (umschaltbarer Vertrag) betrieben werden. Bild 19 zeigt die Kessel und Brenner mit Heizmittelanschlüssen für Vor- und Rücklauf.

Bild 19: Niederdruckdampf-Heizkessel und Brenner mit Feststoffklappe und Heizmittelanschlüssen.

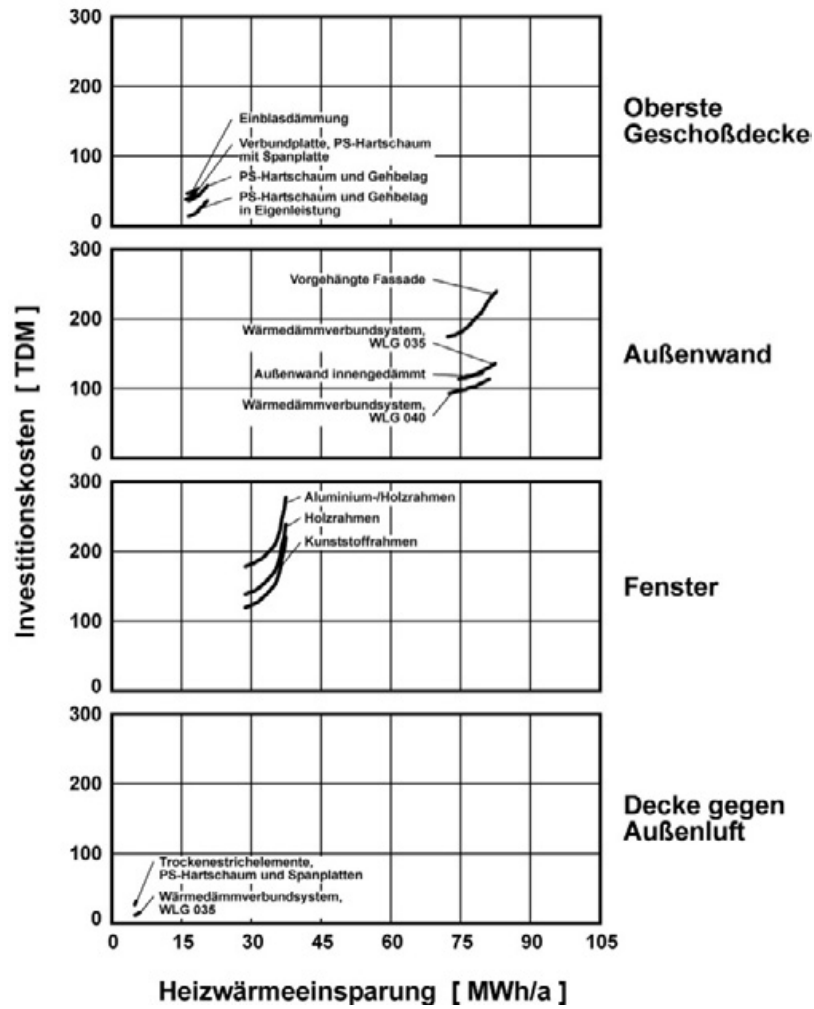
Bild 26 Einzelmaßnahmen Gebäude 2

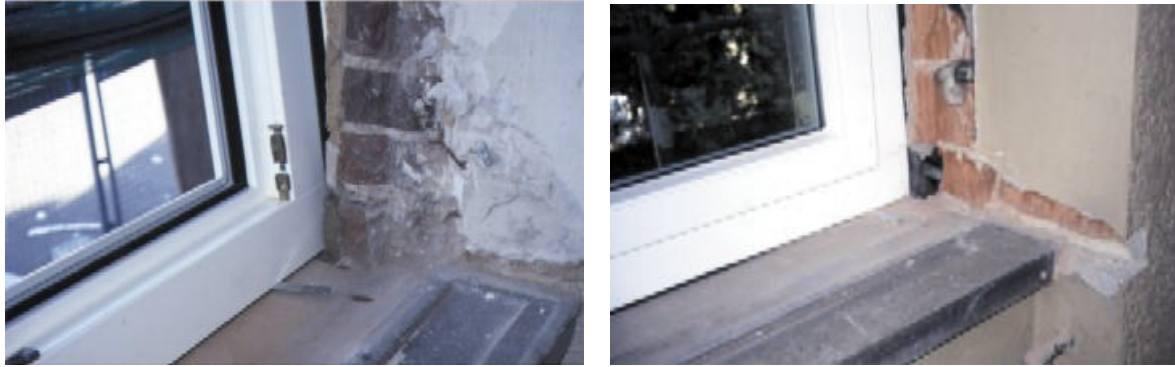
Beim Ausbau der alten Fenster wurde der vormalige Fensteranschlag weggeschlagen, wobei größere Ausbrüche entstanden, die nicht mit Mörtel ausgeglichen wurden. Die eingesetzten Kompribänder konnten, wie Bild 41 zeigt, oft die Ausbrüche nicht mehr ausfüllen. Erst nachdem die ausführende Firma und die Bauleitung auf die entstehenden Mängel bei der Luftdichtheit aufmerksam gemacht wurden, erfolgte das Ausfüllen der Ausbrüche mit Mörtel.

Bild 41 Beim Ausbau der alten Fenster und beim Entfernen des alten Fensteranschlages entstanden Ausbrüche, die oft nicht mit Mörtel ausgeglichen wurden und von den Kompribändern nicht abgefangen werden konnten

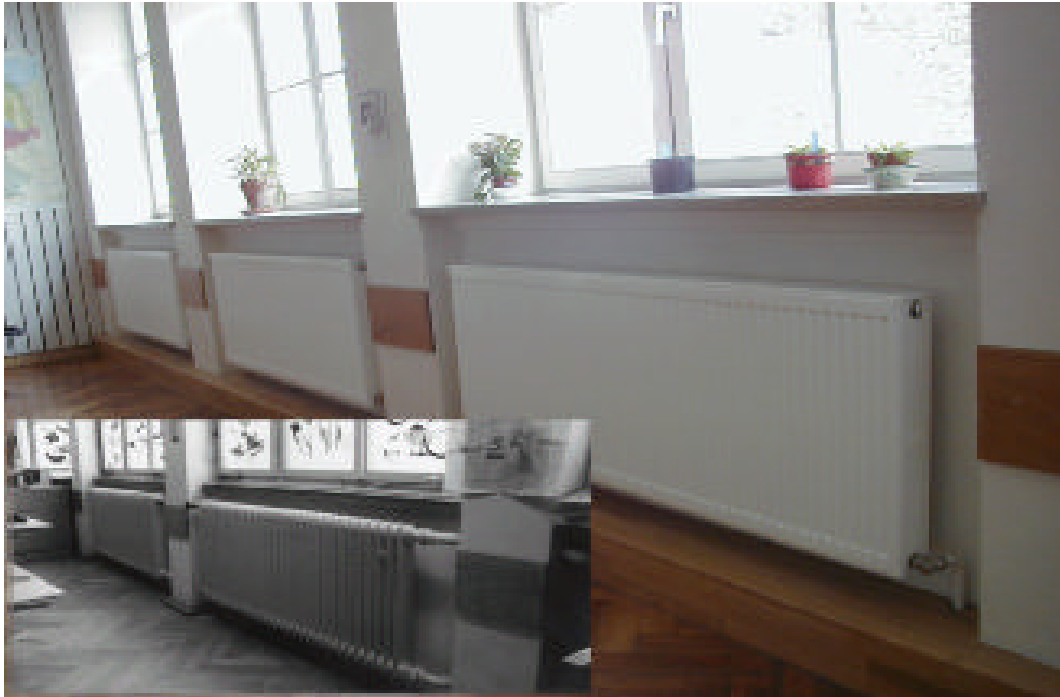
Bild 43: Heizkörper im Klassenzimmer 3 von Gebäude 1 vor und nach der Sanierung

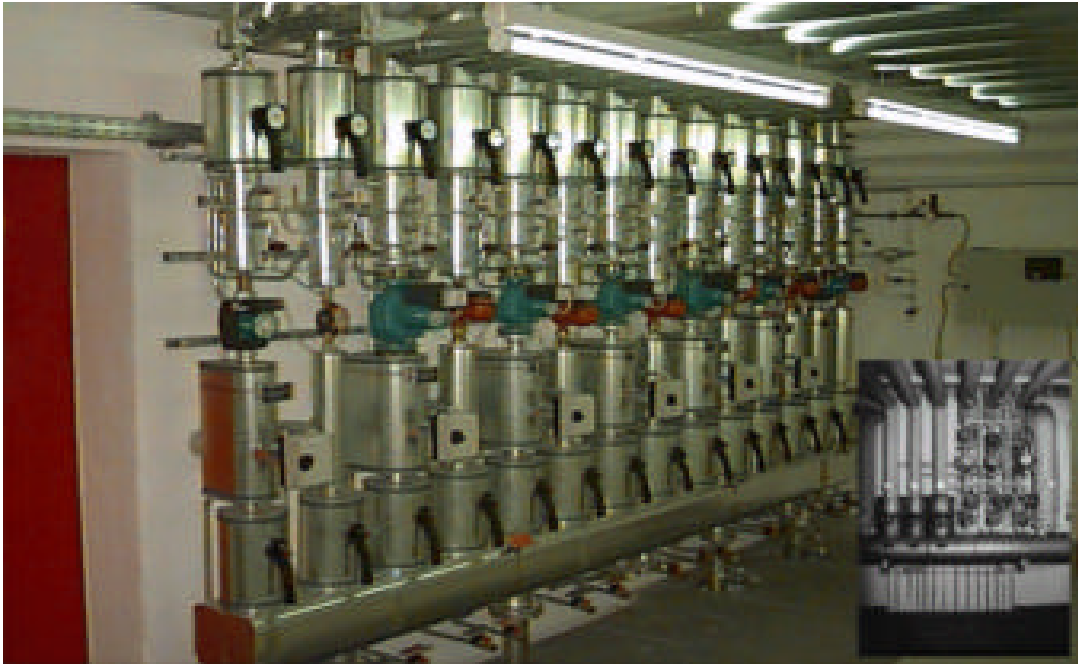
Bild 47 Neu installierte Heizkreisverteilung mit 7 getrennten Heizkreisen.

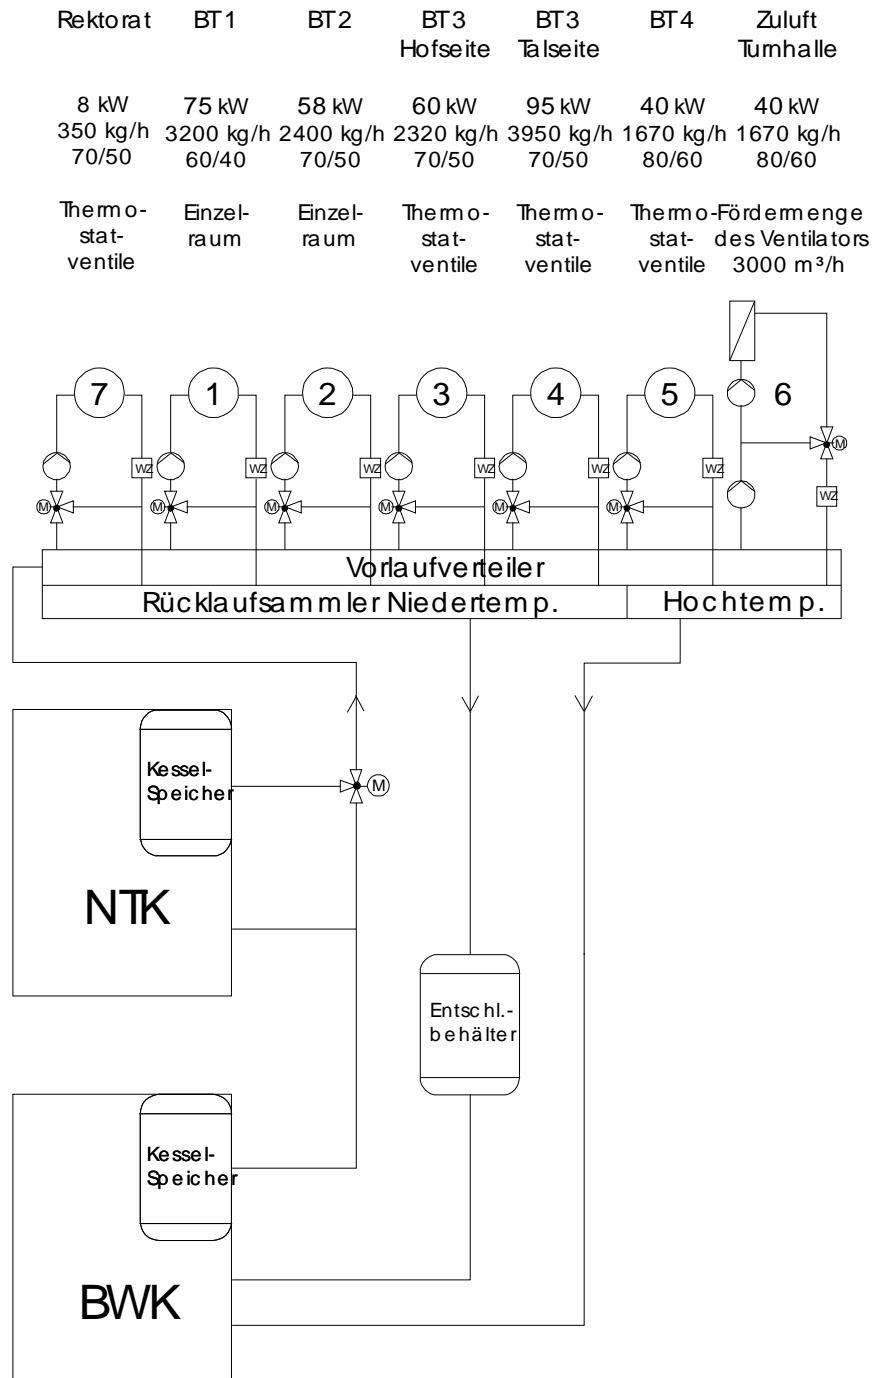
Bild 48 Schaltschema der neuen Heizungsanlage mit den einzelnen Heizkreisen.

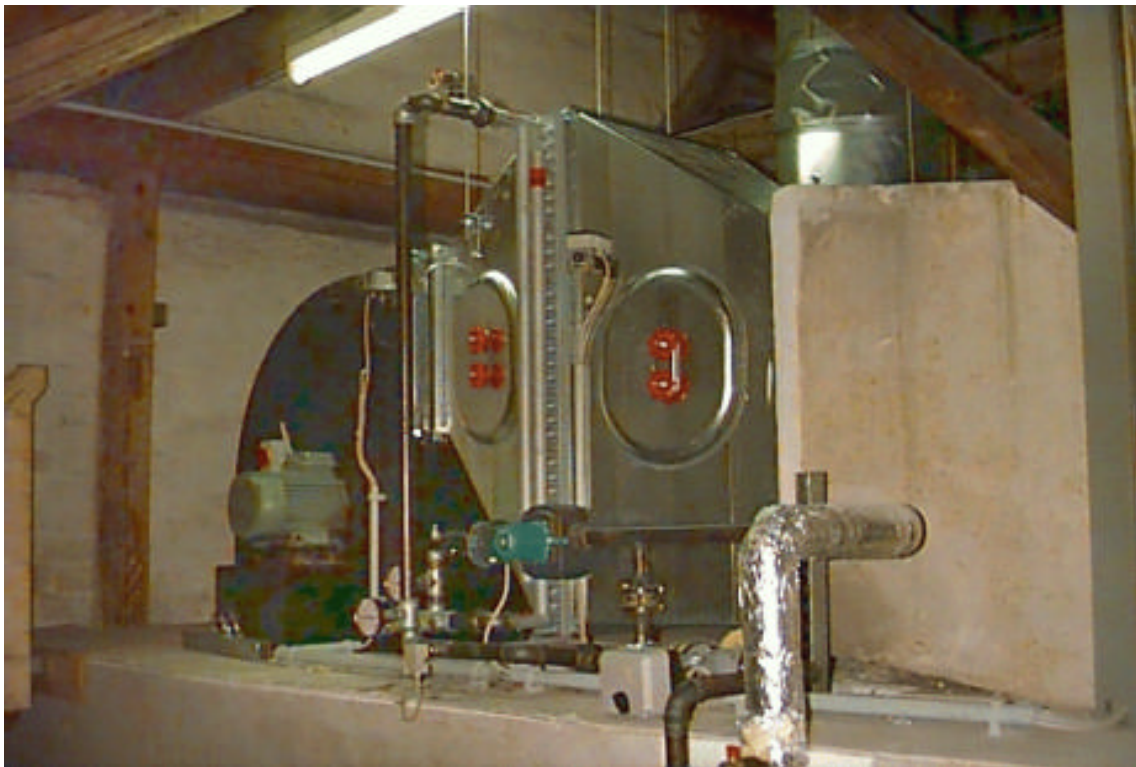
Die extrem hohe Aufwandszahl begründet sich durch falsche Zeitprogramme und die notwendige Frostfreihaltung des Heizregisters. Die Umwälzpumpe lief 1998 fast das gesamte Jahr durch was auf einen Defekt an der Regelung zurückzuführen war. Die Frostschutzfunktion wird bisher abhängig von der Außentemperatur aktiviert. Effektiver ist ein Temperaturfühler direkt am Heizregister.

Da die Lüftungsanlage selten benutzt wird muss überprüft werden ob es nicht wirtschaftlicher ist ein elektrisches Heizregister einzubauen. Die aufwendige und energieintensive Frostfreihaltung würde dann entfallen. Die Investitions- und Installationskosten beim Neueinbau verringern sich gegenüber einem wasserbeheizten Register drastisch.

Bild 81 Heizregister der Zuluftanlage der Turnhalle.

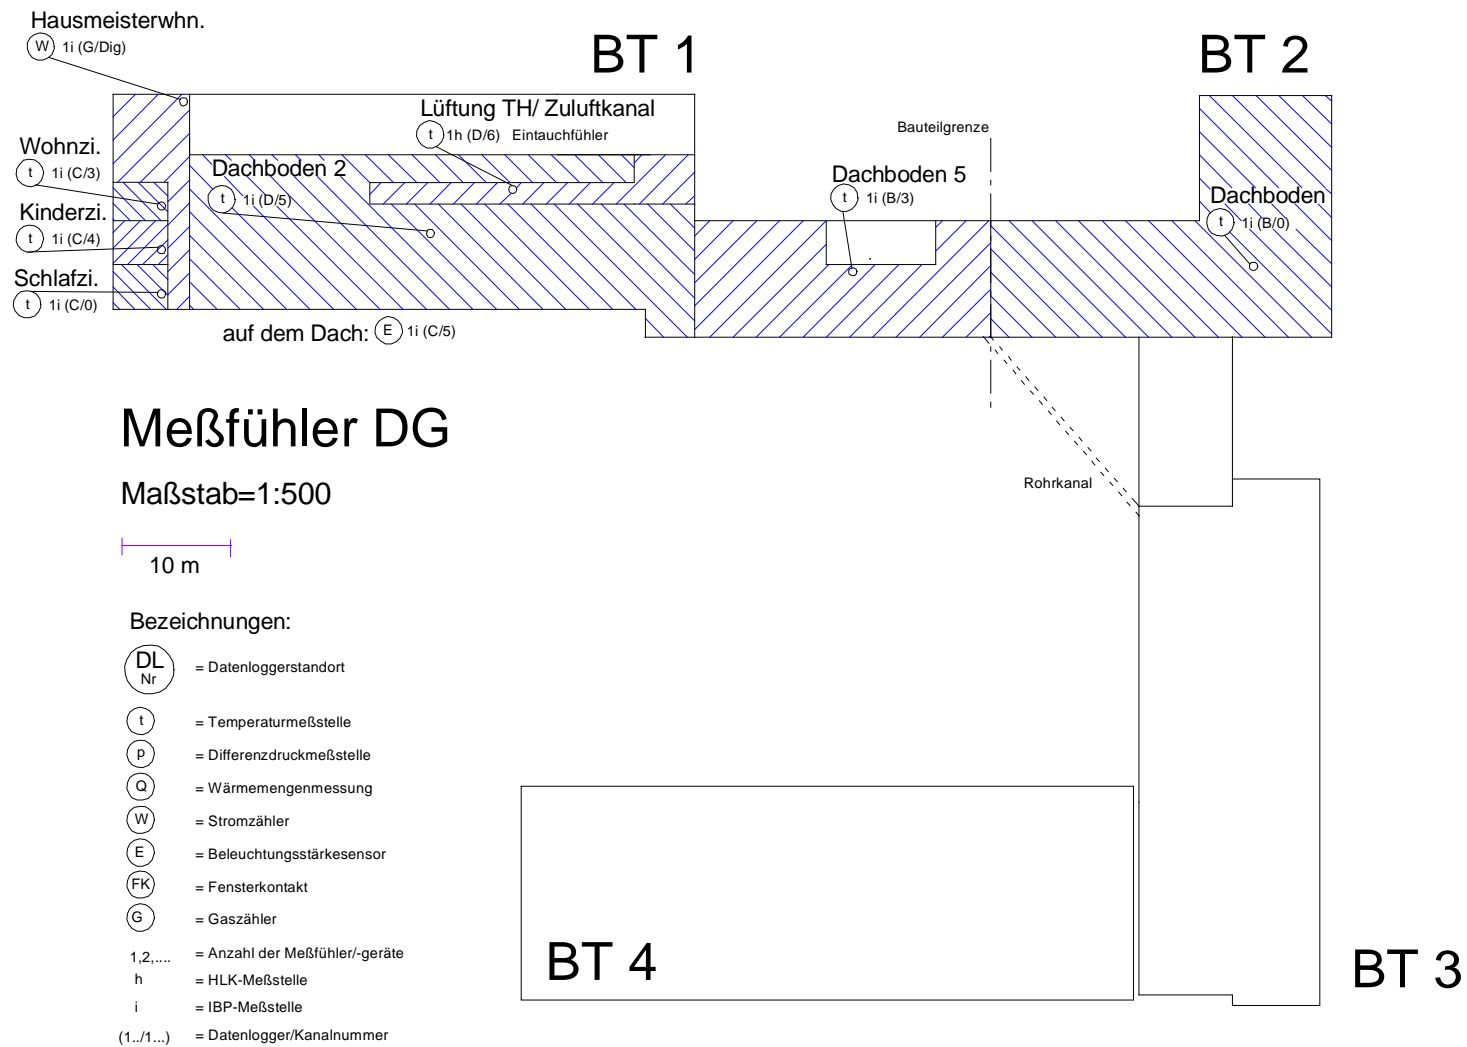
Bild A11: Ausführung und Ort der Messfühler im Dachgeschoss

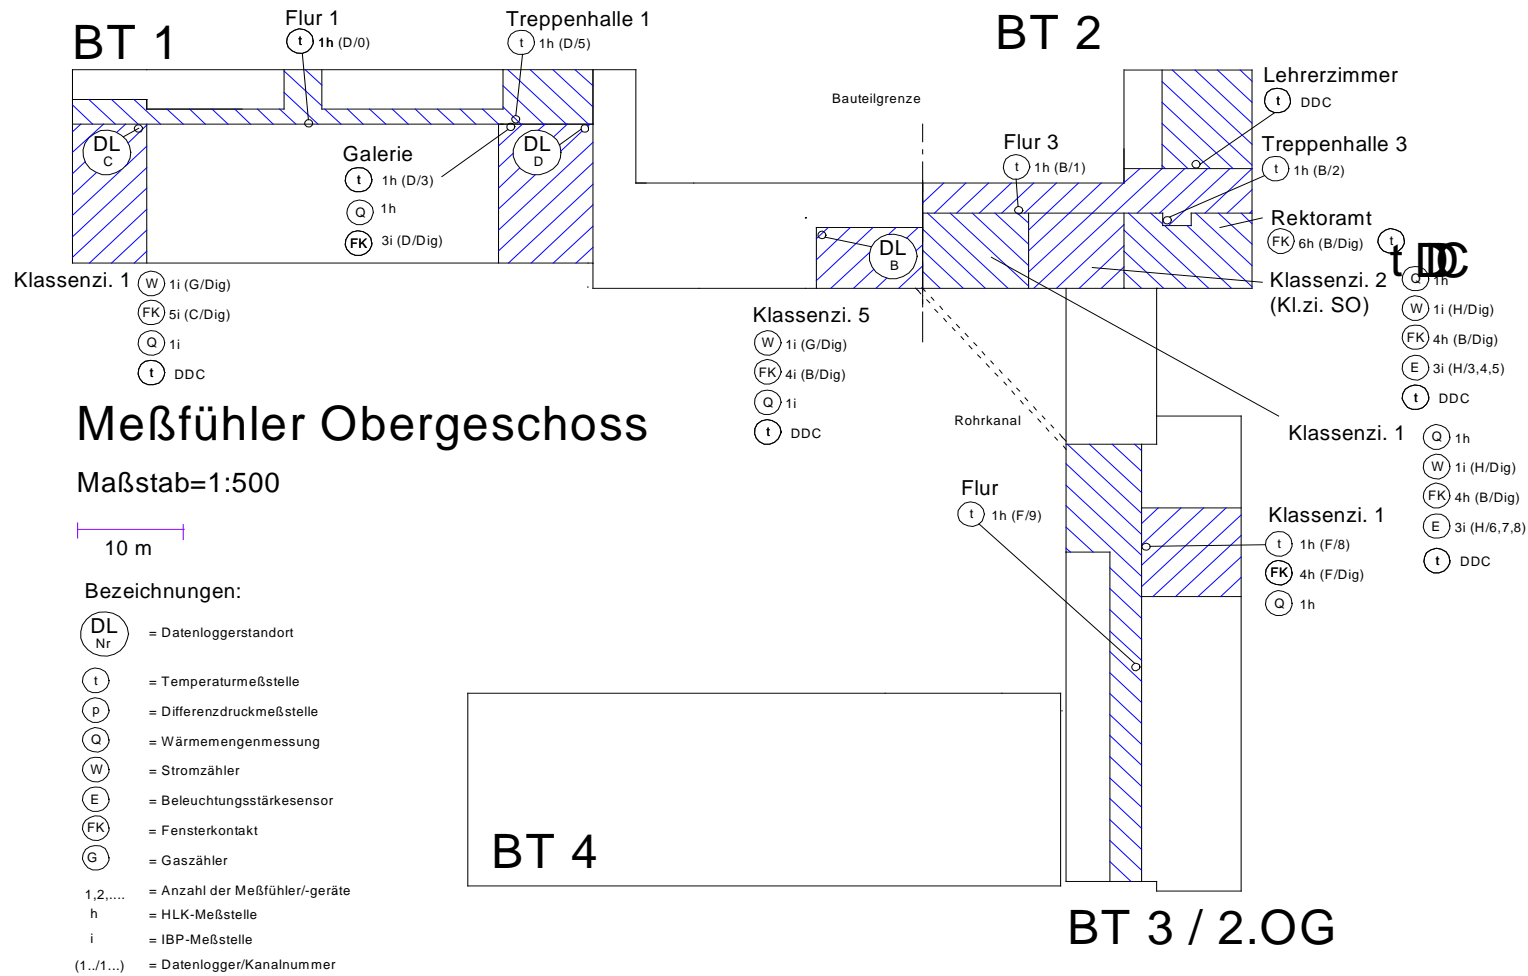
Bild A12: Ausführung und Ort der Messfühler im Obergeschoss

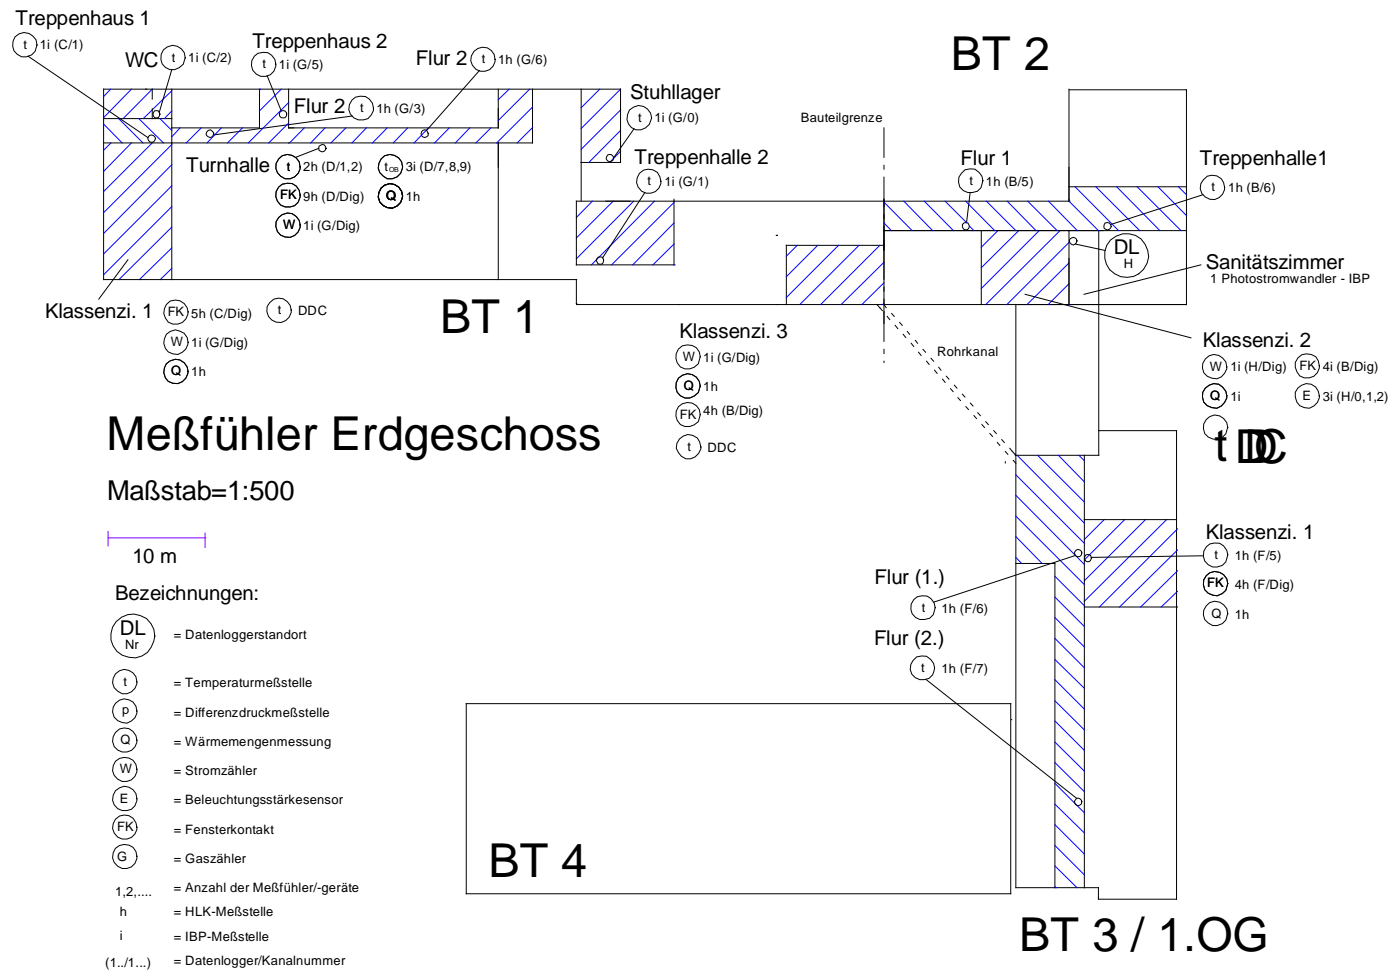
Bild A13: Ausführung und Ort der Messfühler im Erdgeschoss

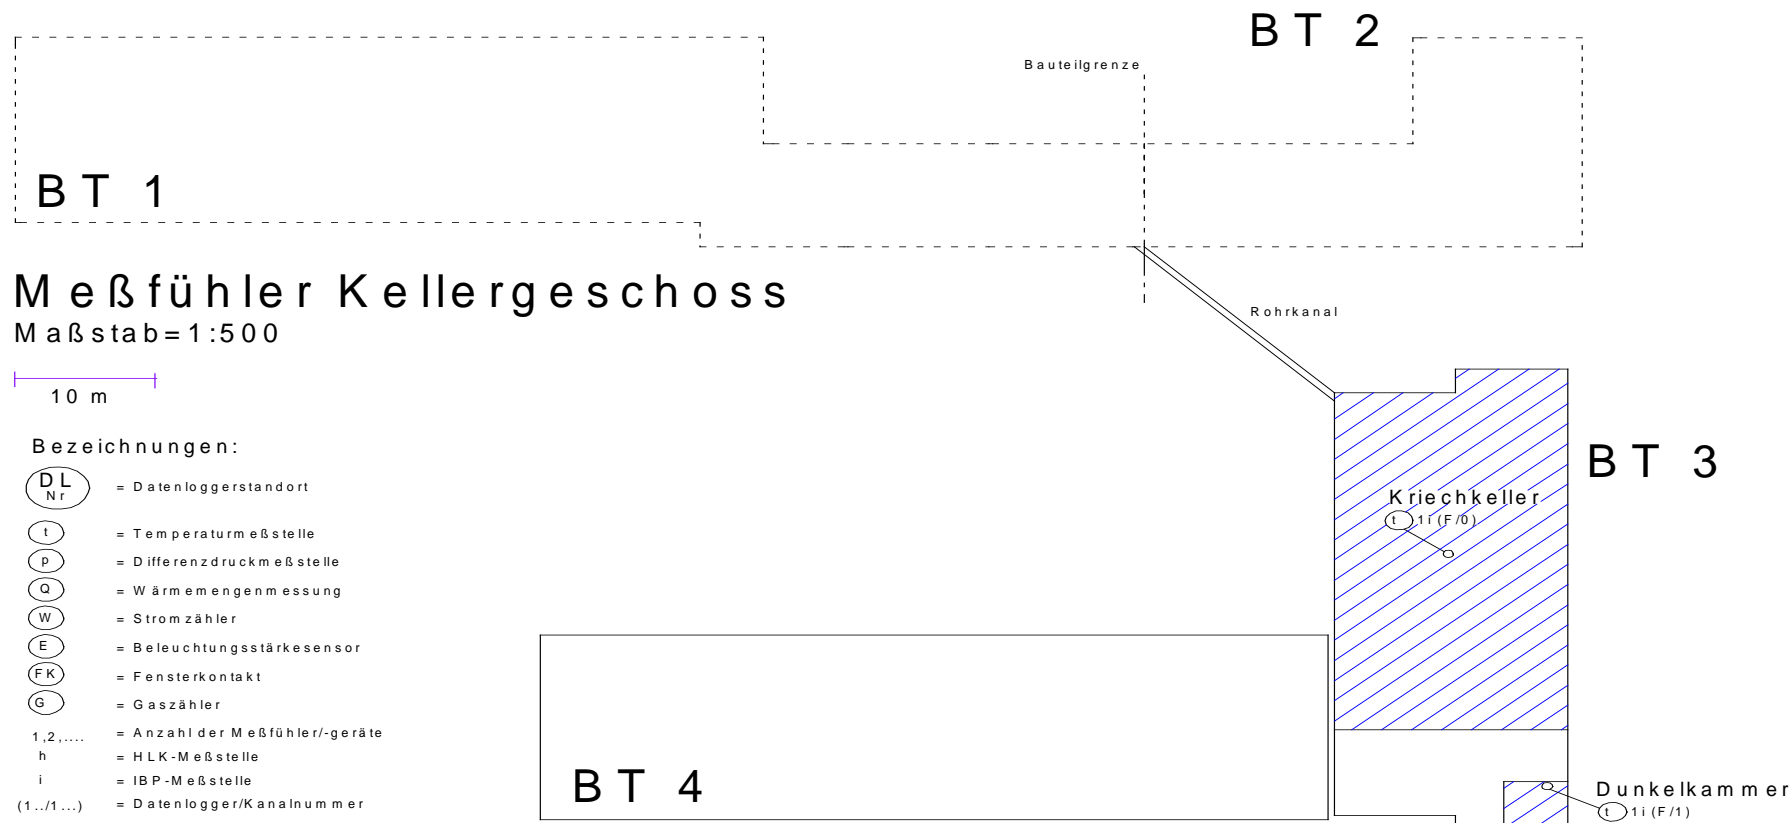
Bild A15: Ausführung und Ort der Messfühler im Kellergeschoss

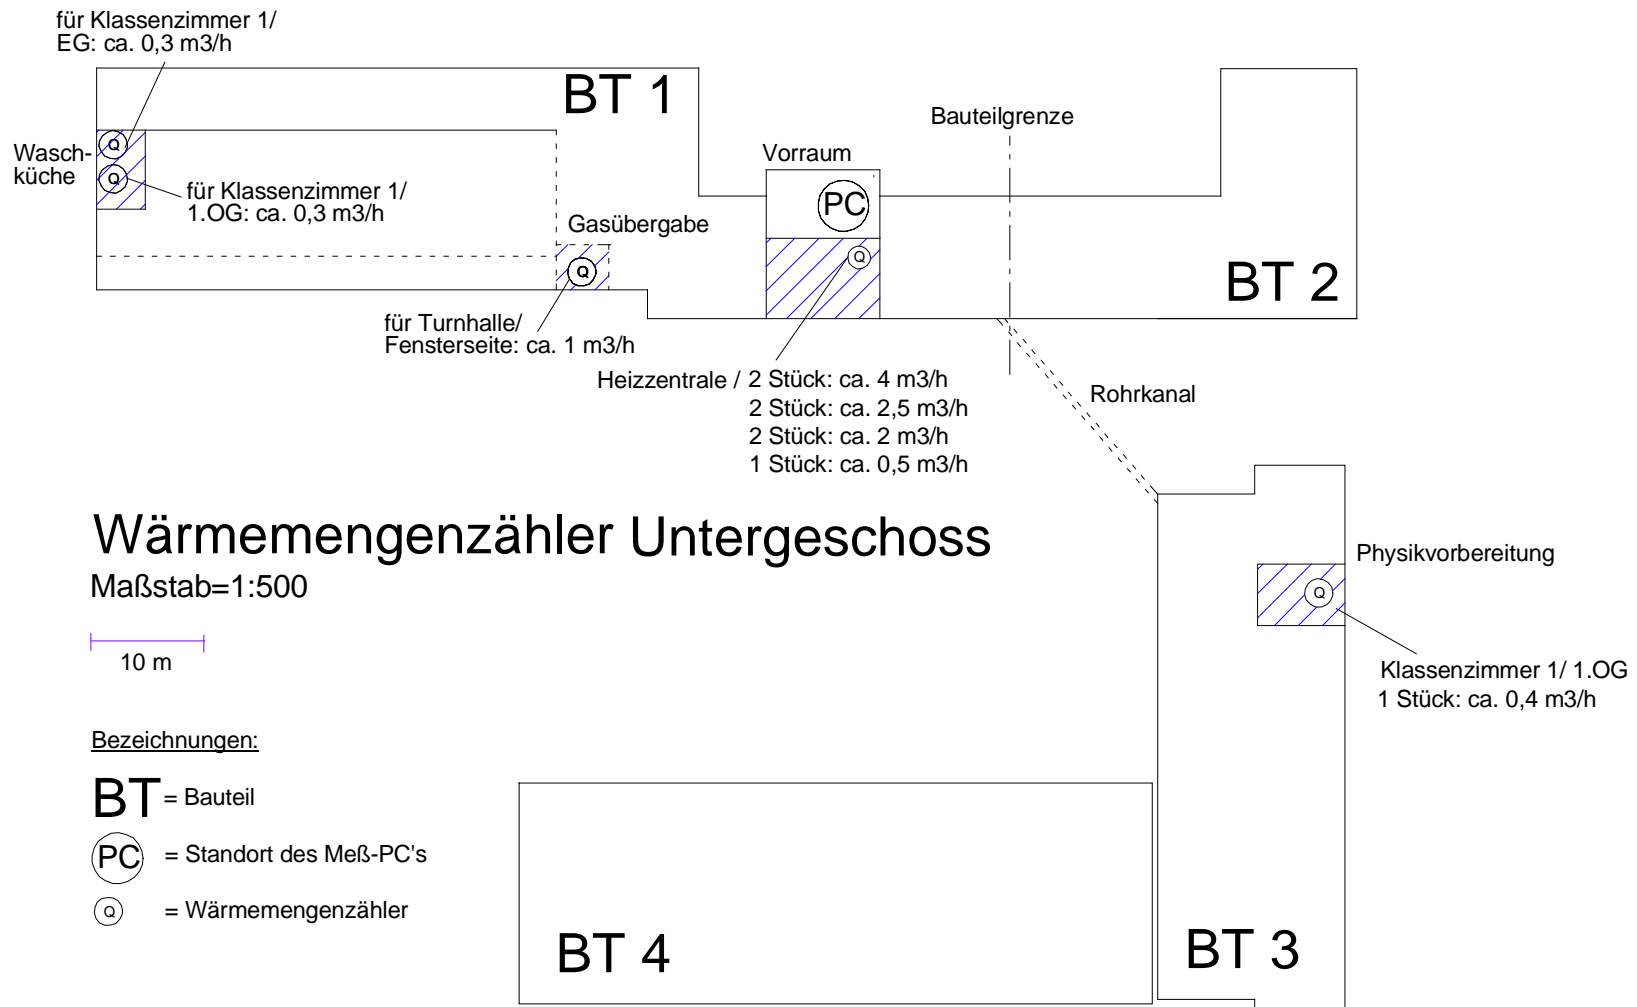
Bild A18: Einbauort der Wärmehzähler im Untergeschoss

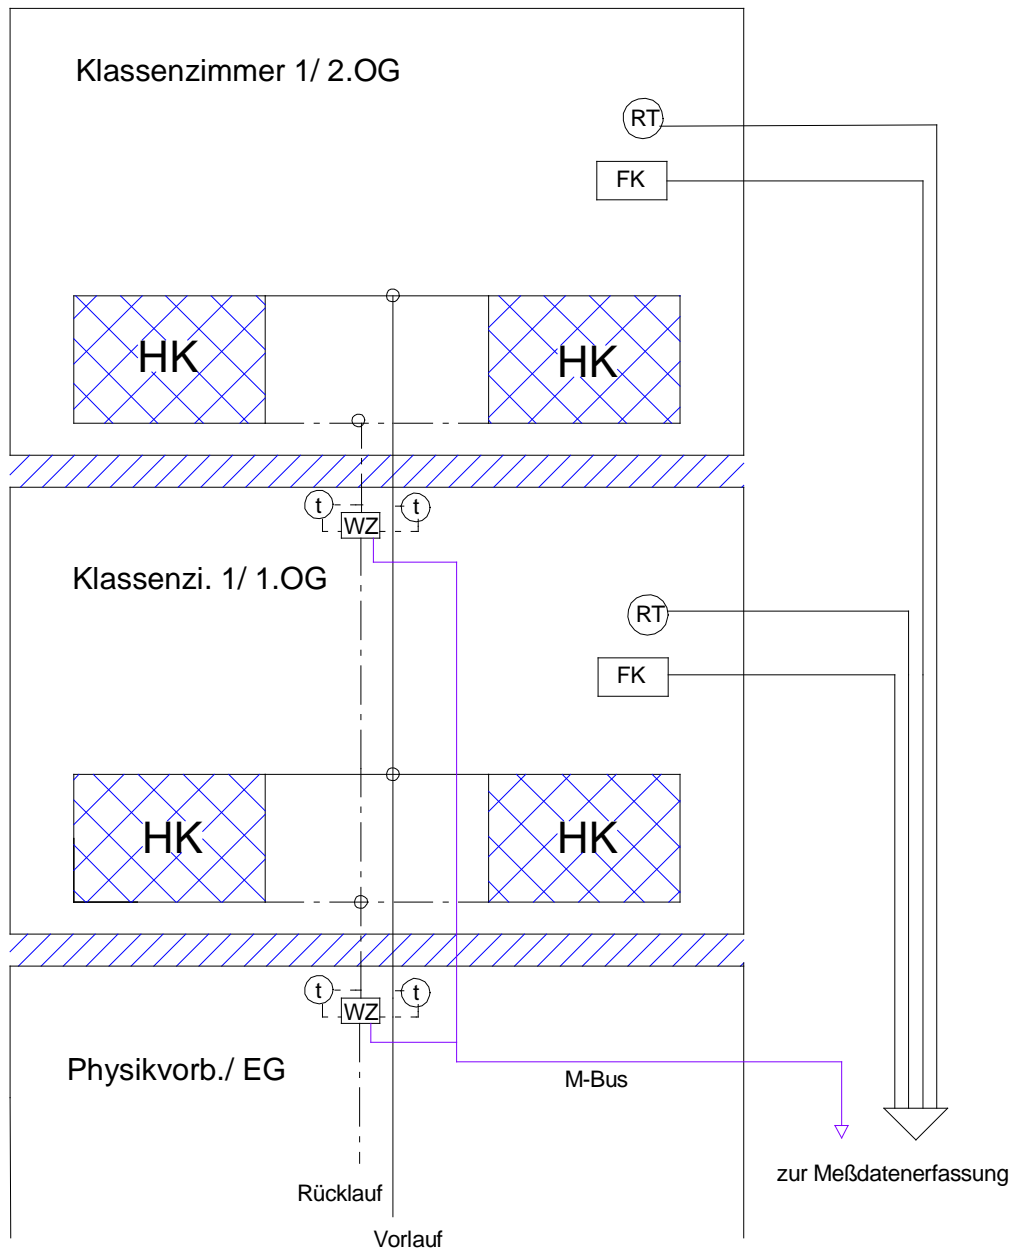
Bild A19: Detailbetrachtung der Einbauorte der Wärmezähler in Bauteil 3

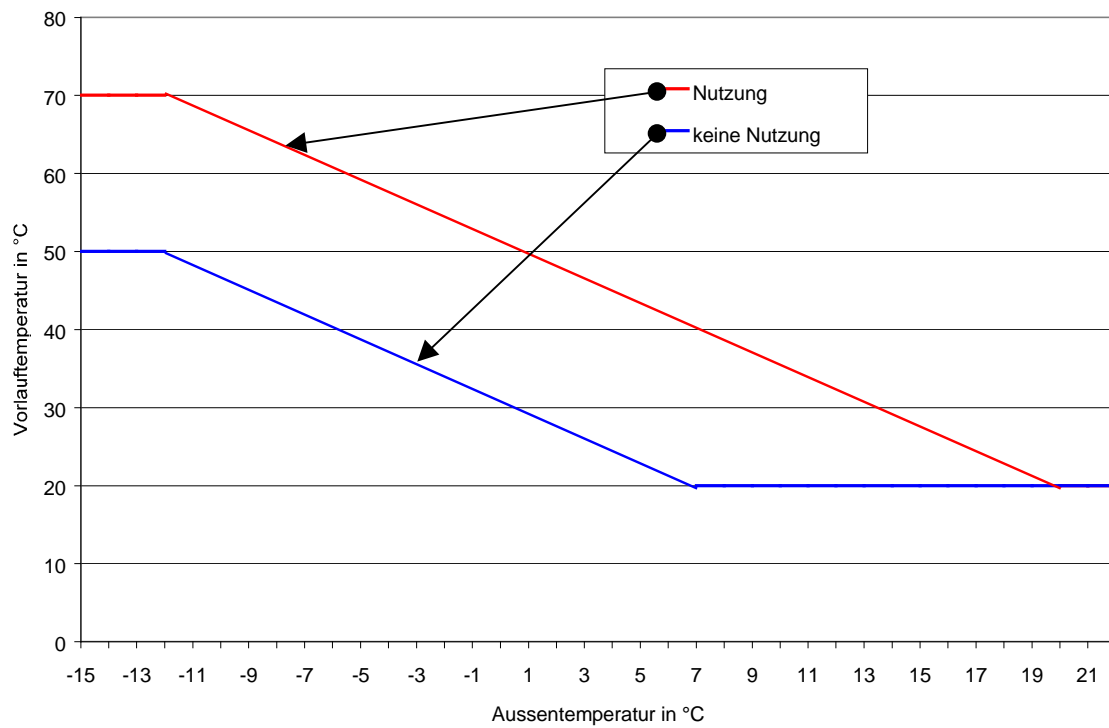
Bild 5.7: Eingestellte Heizkurven (n=1) bei den Mischventilen der Heizkreise 3 und 4 (BT 3)
