Elektrokemisk potentialemåling til undersøgelse af korrosion i vandinstallationer

SBI-MEDDELELSE 124 • STATENS BYGGEFORSKNINGSINSTITUT 1999

Hans Kaaris

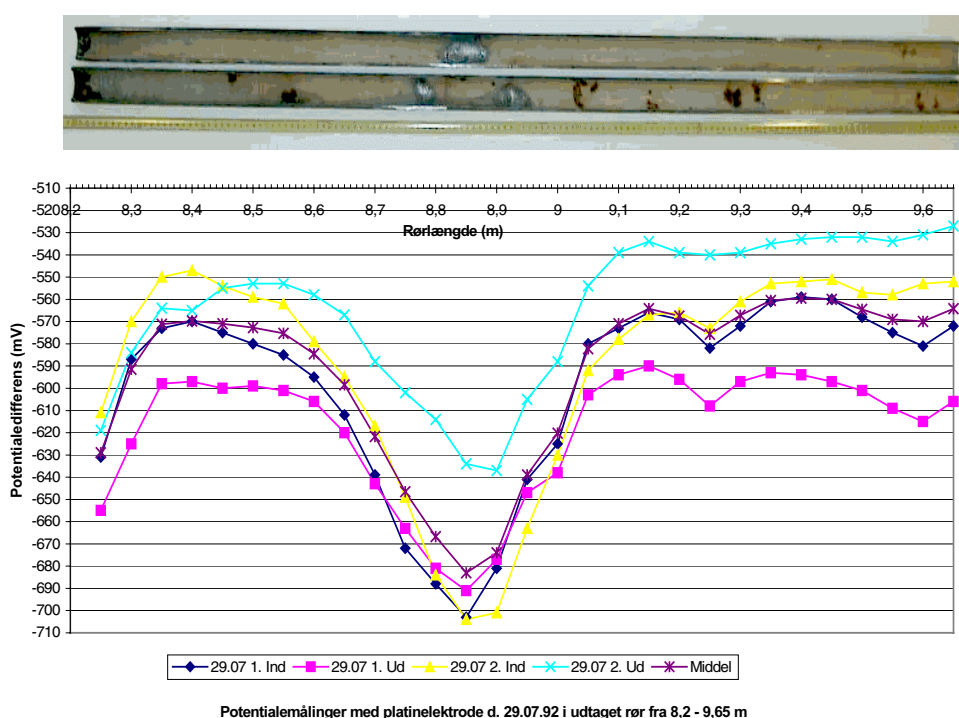
Figur 3. Øverst ses det opskårne rør med tynd kalkbelægning og spredte korrosionsangreb. Nederst ses potentialekurverne, med det største negative potentiale hvor korrosionsangrebet er størst med tre grubetæringer fra 8,72 - 8,93 m (se foto i figur 4).

Før indskylningsudstyret blev udviklet, blev der på SBI udført EKP-målinger i en 20 år gammel, 25 mm galvaniseret vandret koldtvandsledning, der forsyner en række lidet benyttede baderum og toiletter. Målingerne blev foretaget med en platinbelagt måleelektrode der blev skubbet ind i det vandfyldte rør, og potentialet blev målt med voltmeter for hver 5 cm. Her fandt man et stykke inde en strækning med en enkelt stort negativt potentiale omgivet af markante kurvegradierter. Dette stykke blev udtaget, målt igen i laboratoriet og derefter opskåret og undersøgt for belægninger og tæringer. Opskæringen viste en tynd kalkbelægning uden korrosion overhovedet, men med spredte tæringer dækket af porøse rustaflejringer hvor kurven lokalt har størst negativt potentiale. Inden for det største negative kurveudslag fandtes tre isolerede kraftige grubetæringer på 1,5 til 2 mm med aktiv korrosionen. Rørstykket har punktvis kun ca. 1 mm godstykkelse tilbage og burde straks udskiftes. Sammenstillingen af potentialebilledet og det opskårne rør med korrosion er vist nedenfor i figur 3 og 4.

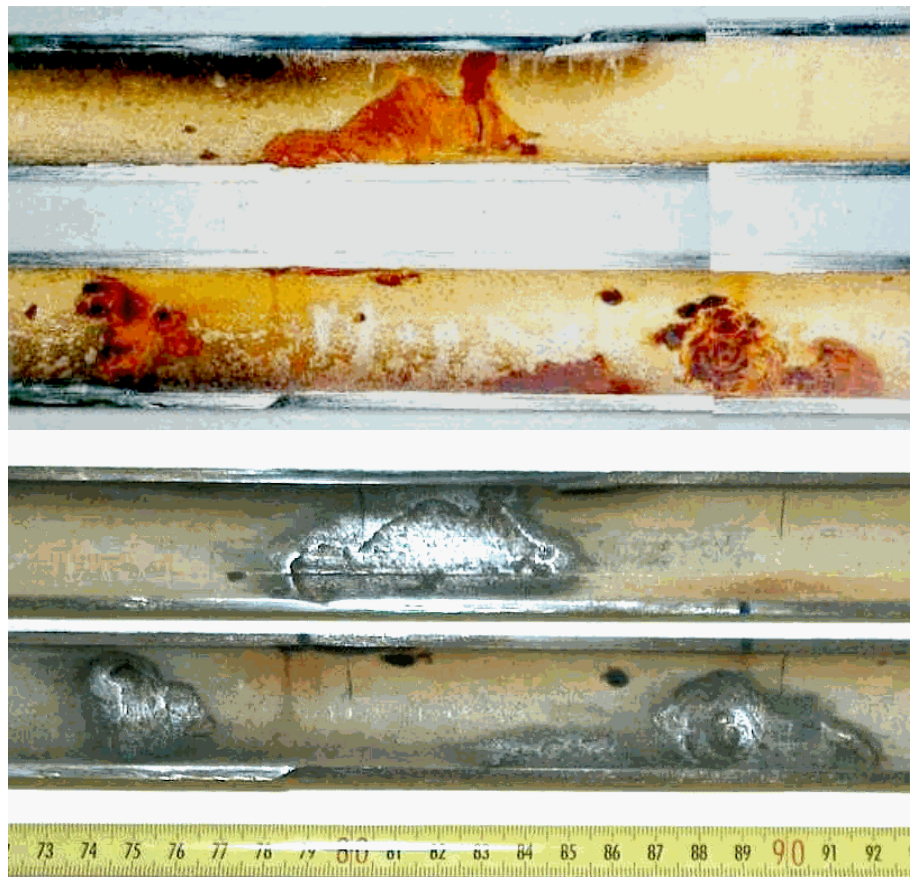
Figur 4. Forstørret billede af den del af røret, fra 8,72 - 9,93 m, der har størst negativt potentiale. Øverst ses de porøse rødlige rustbelæggninger, og nederst er belæggningerne fjernet, så man kan se tre dybe grubetæringer i afstanden 8,75, 8,79 og 8,89 m.
