Test af nye tilgængelighedsprincipper for fodgængerfelter: Evalueringsrapport

TEST AF NYE TILGÆNGELIGHEDSPRINCIPPER FOR FODGÆNGERFELTER

EVALUERINGSRAPPORT

SBI 2013:17

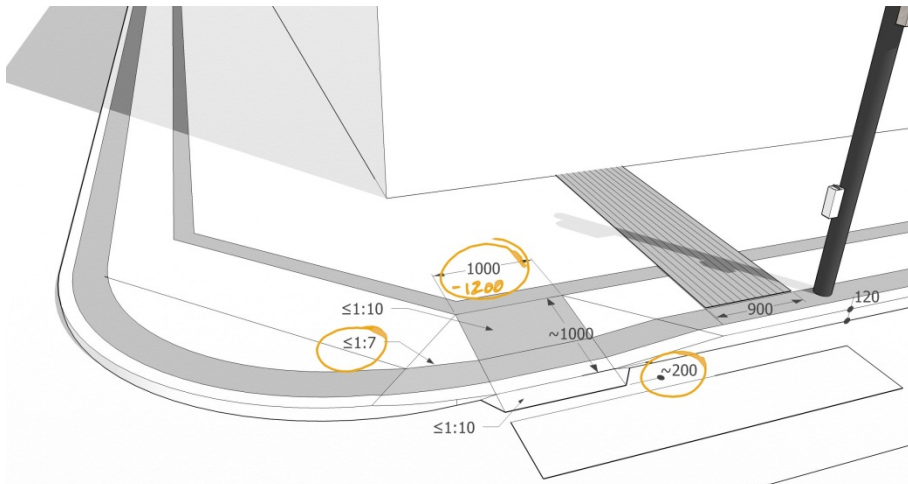
Figur 3: Forslag til ændrede dimensioner, hvor bredde på 0-kant reduceres til 1 m. Udvendig rampe kommer til at røge mindre ud på vejbanen, og de skrå sider overlapper ikke det retningsorienterende felt. Maksimal hældning på de skrå sider ændres til 1:7 fra 1:5, eller siderne øges i bredde, så 1:10-grænsen overholdes.

- fortsat at arbejde med lyd som primær retningsgiver, da det er den vigtigste kilde til at kunne orientere sig for mange personer
- at vælge en bredde på 0-kant på 1 m i stedet for 1,5 m, så retningsorienterende felt og skrå rampesider adskilles, og den udvendige rampe kan reduceres i dybden. Samtidig bør en hældning på 1:7 overvejes tilladt på siderne af kantstensrampen

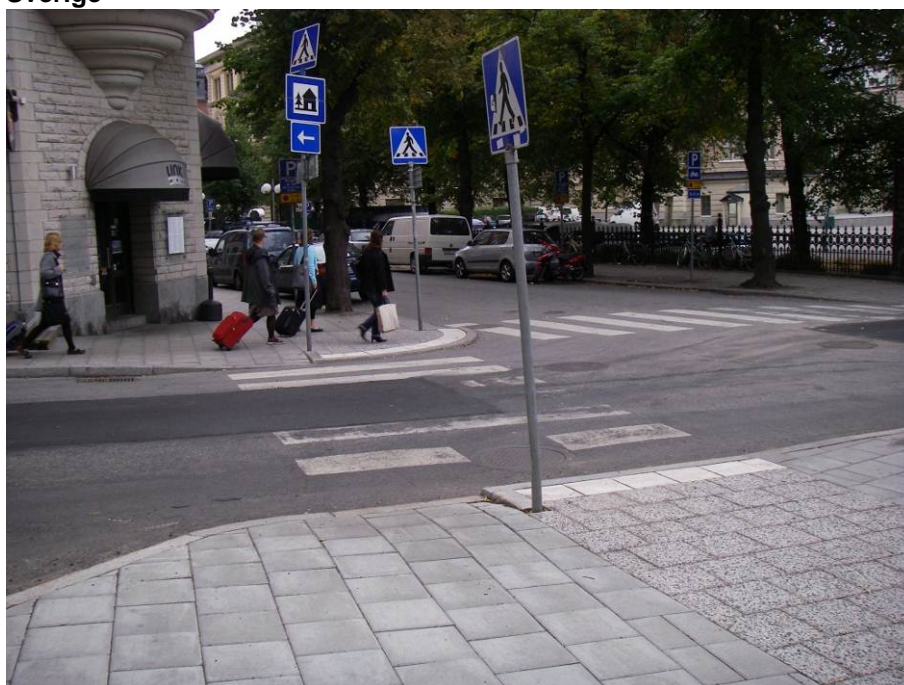
Figur 6: Delt overgang med 0-kant og fuld kantstenshøjde, adskilt med stander. Stockholm.

Denne delte overgangstype findes flere steder, og udmærker sig ved en sikker rampehældning og relativ stor, indbygget sikkerhed for synshandicappede mod at gå ud på vejbanen. Kræver flytning af stander ved omlægning, som iht. Færdselsreglerne ikke er tilladt i Danmark. Den indeholder:

- delvis 0-kant og fuld kantstenshøjde i overgang
- opmærksomhedsfelt på tværs af fortov
- 0,9 m bred 0-kant ved siden af stander, uden opmærksomhedsfelt
- fuld kantstenshøjde på modsat side af stander, oftest i naturlig gangretning
- kontrastmarkering af fuld kant

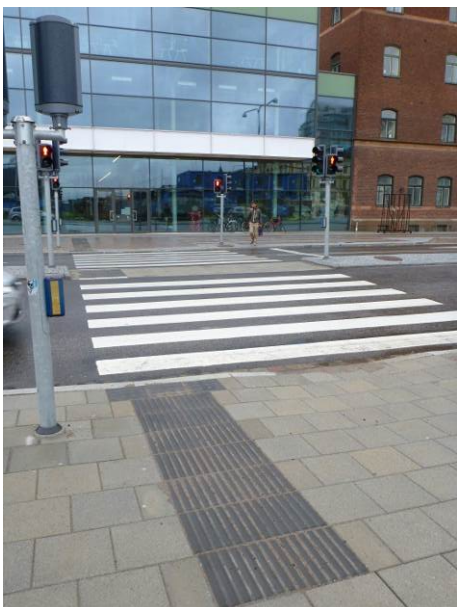
Figur 7: Delt overgang med retningsorienterende felt på tværs af fortov, Malmø

Overgangen brugt i Malmø er en variant, der minder meget om den foreslåede nye danske udformning:

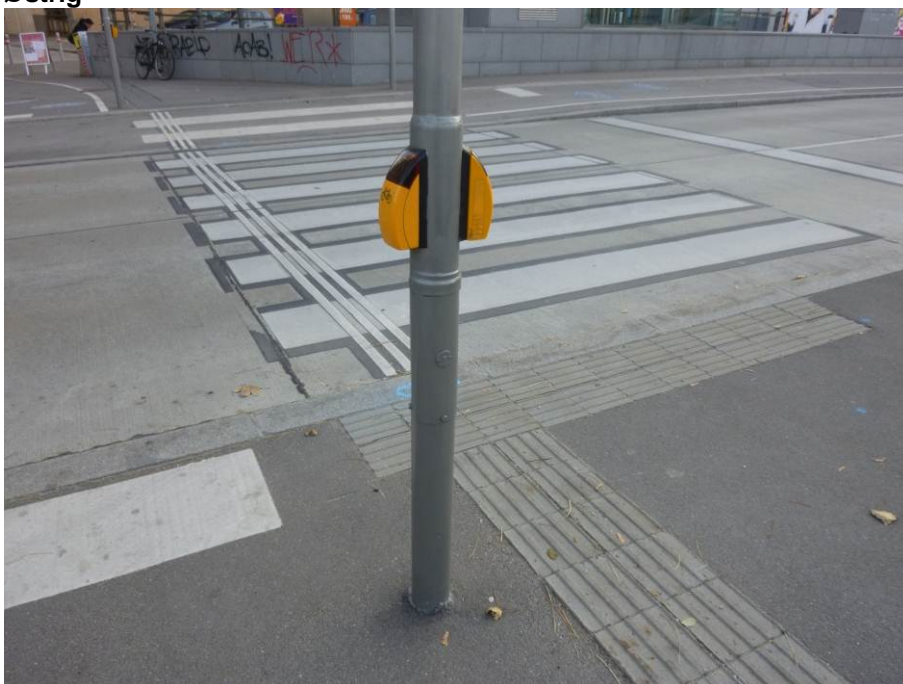
Figur 8: Retningsorienterende belægning/ledelinje på tværs af fortov og vejbane, Wien

En nyere type overgang i Wien benytter retningsorientering på tværs af for-
tov og vejbane:

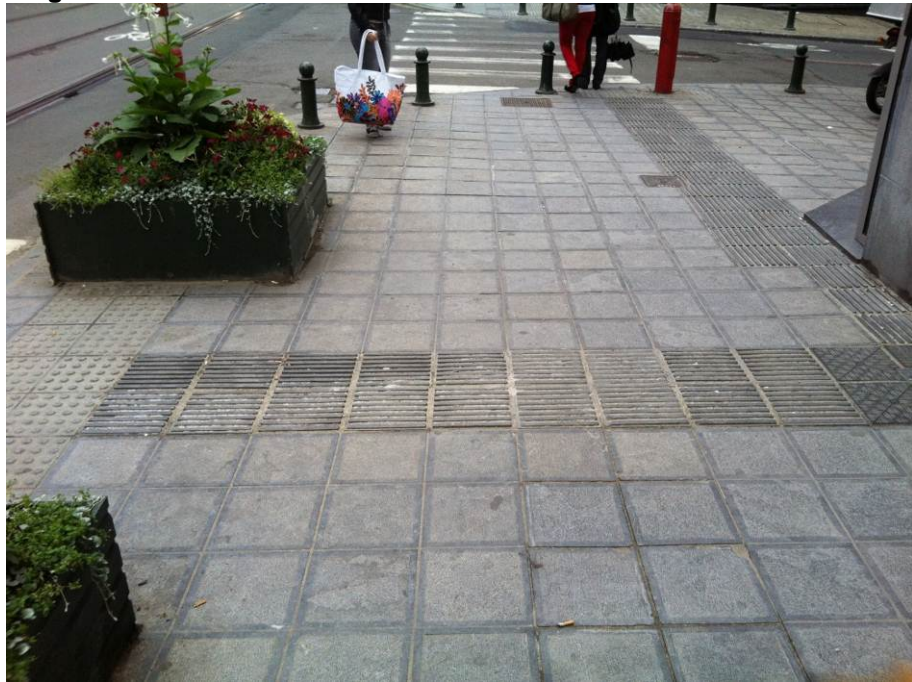
Figur 9: Overgang med 0-kant, Bruxelles.

Der ses retningsorienterende felter ved adskillige gadehjørner/overgange i Bruxelles, typisk:

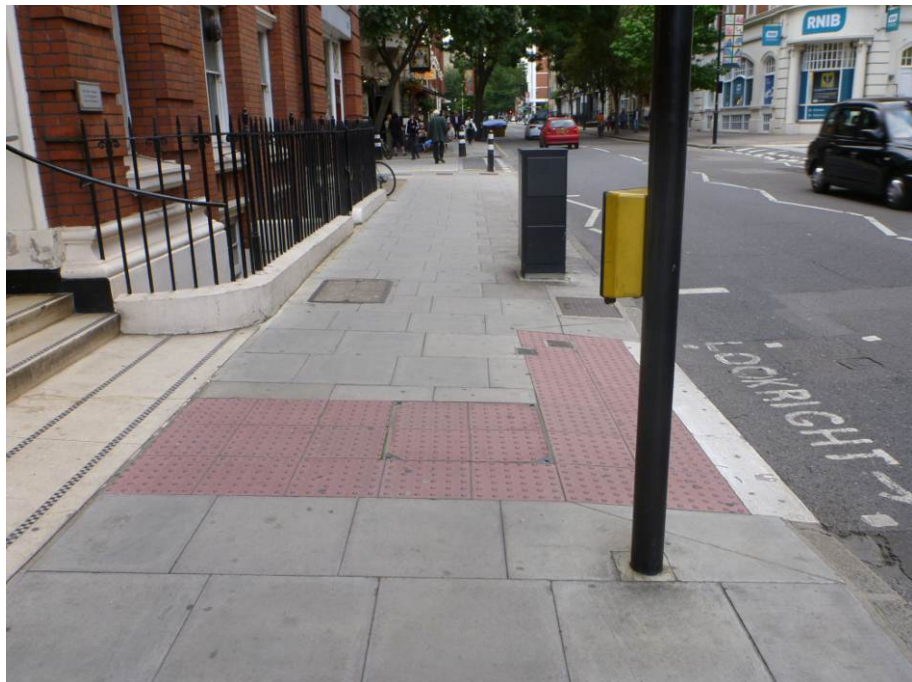
Figur 10: Overgang med opmærksomhedsfelt på tværs af fortov, 0-kant med opmærksomhedsfelt, London.

Der opereres med mange forskellige typer belægninger i Storbritannien, men erfaringerne tyder på, at disse bør skæres ned til nogle enkelte, da brugerne ikke kan mærke forskellene i praksis. En almindelig type har:

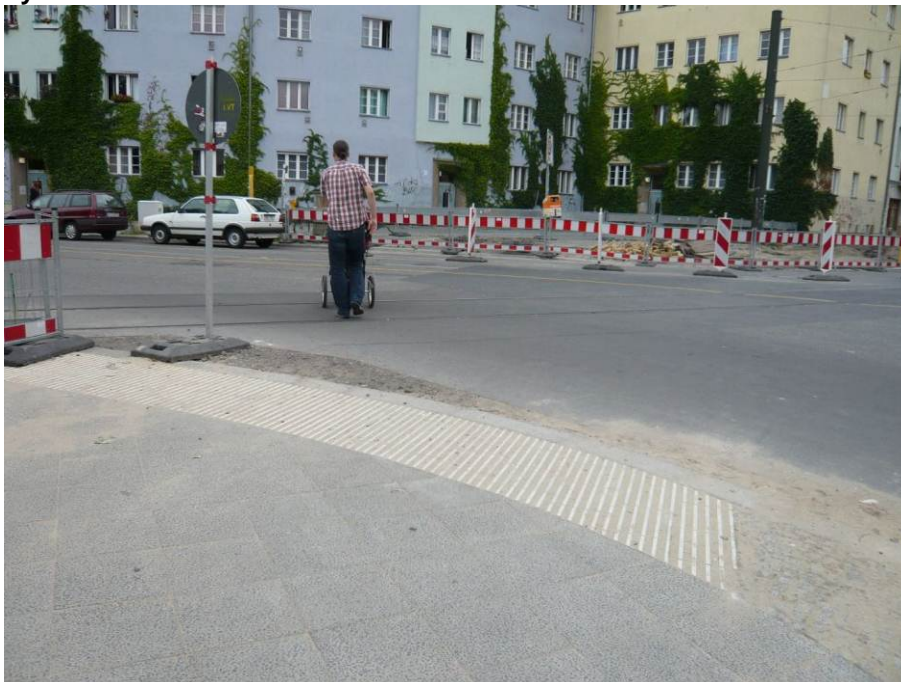
Figur 11: Retningsorienterende opmærksomhedsfelt med kontrast og 2,5 cm kant, under anlæg, Berlin

Der findes mange forskellige udformninger i de tyske delstater, i Berlin fx med

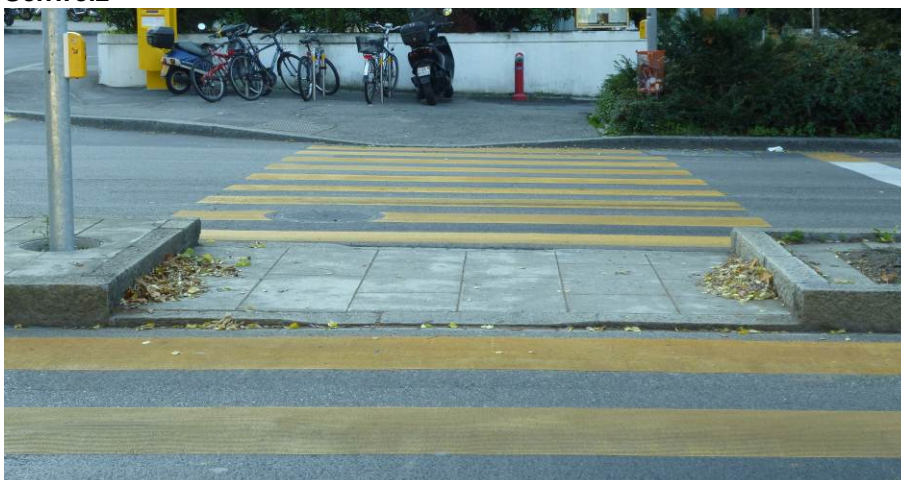
Figur 12: Overgang med kant og 0-kant, Geneve.

I kantonen for Geneve ses ofte felter med

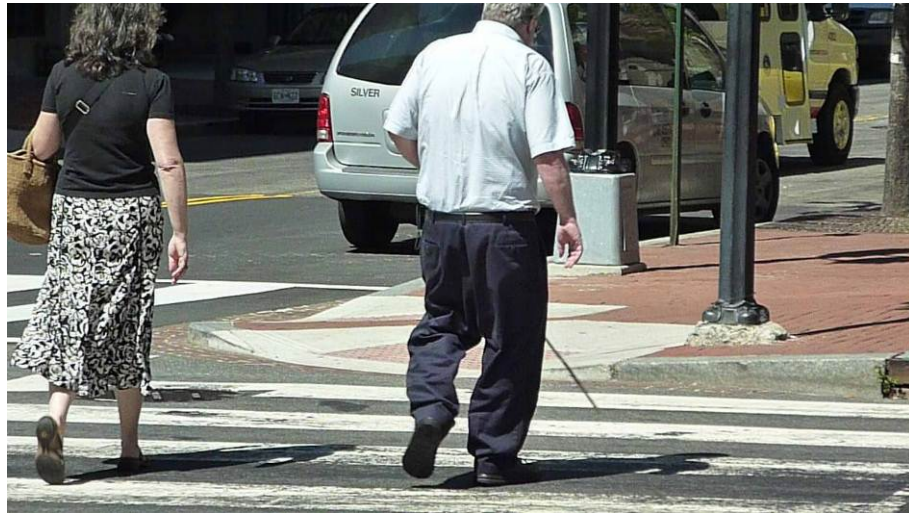
Figur 13: Overgang med delt felt, Washington.

De mange delte felter, som ses i USA, opstår ved, at det længe har været standard kun at nedsænke en del af kantstenen, så overgangen består af

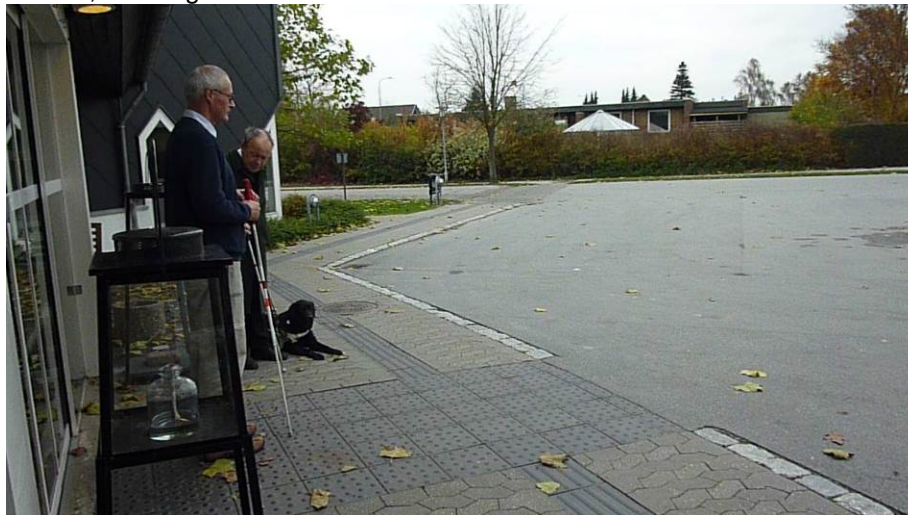
Figur 14: Teststed i Fredericia med testperson

Som det kan ses på fotos i bilag 7, ligger der ud for hovedindgangen et opmærksomhedsfelt i hele fortovets bredde, og der er ingen kant til vejbanen.

Fra dette felt løber en ledelinje på fortovet til et mindre knopfelt. Et sted løber en sti ud i vejen med en skrå kantsten på 40 mm højde. Det er disse elementer, der indgår i testen.

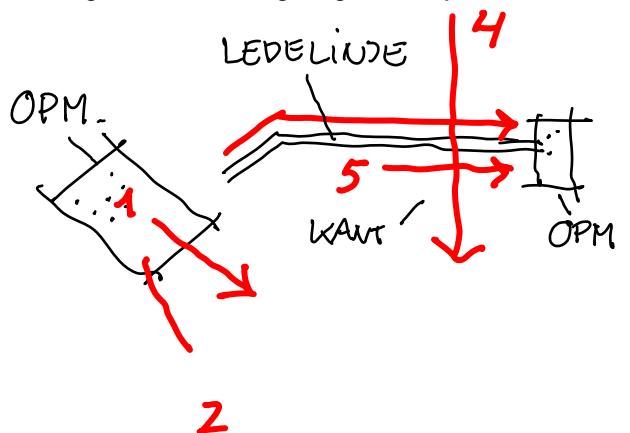
Figur 15: Rækkefølge og oversigt over punkter i test; Fredericia

1. Gå fra knopfelt til plan belægning
2. Gå fra plan belægning til knopfelt
3. Følge lang strækning langs ledelinje midt i fortov frem til knopfelt
4. Gå fra plan belægning ud over 40 mm høj, skrå brostensrampe/kant
5. Følge kort strækning langs ledelinje midt i fortov frem til knopfelt

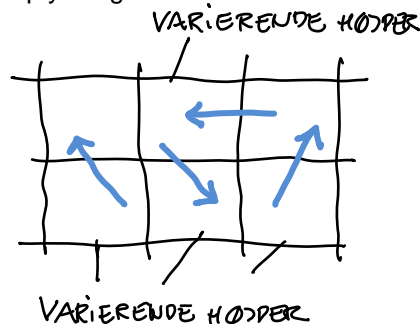
Figur 16: princip for forsøgsopstilling i London.

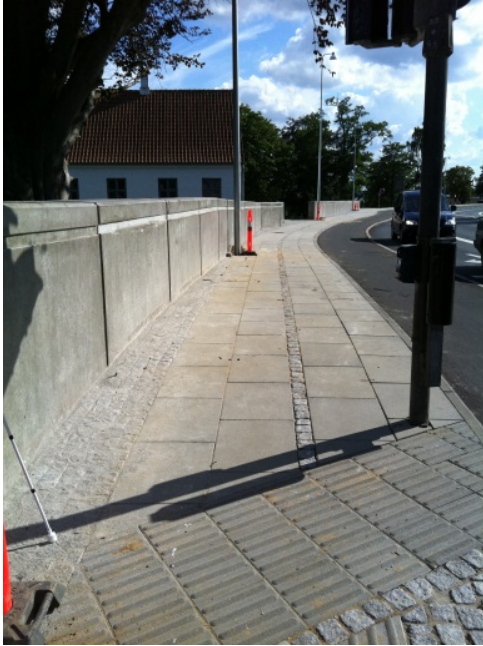
Figur 20: orientering langs mur.

Situation 9: Finde retningsorienterede felt, gående langs mur

Personen blev ført til en position lidt syd for den sydlige overgang og bedt om at gå mod RO ved at følge en mur som naturlig ledelinje samt stoppe, når RO detekteredes. RO ikke lagt i hele fortovets bredde, men stoppede ca. 50 cm fra muren.

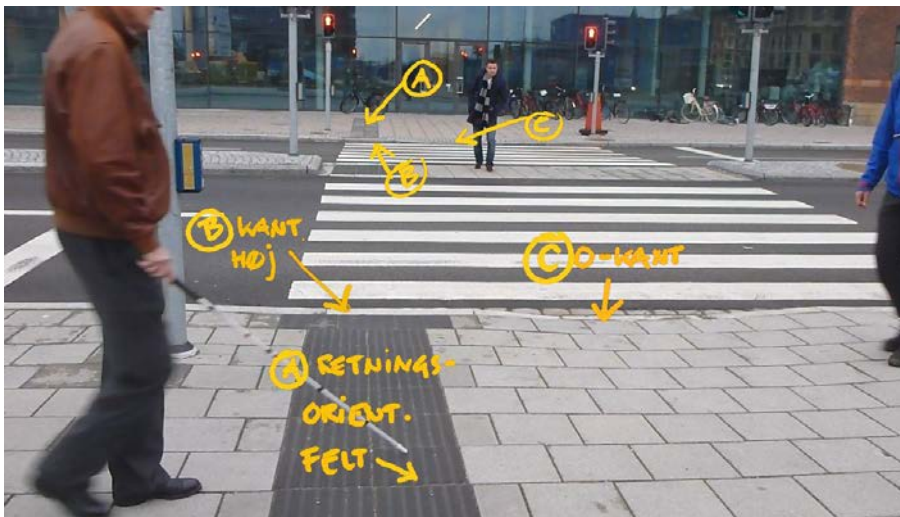
Figur 23: kanter og belægninger

Testen udførtes i fodgængerovergangen umiddelbart nordvest for den nye Centralstation. Dele af udformningen mindede meget om den, der var afprøvet i Viborg, med retningsgivende opmærksomhedsfelt i hele fortovets bredde, førende ud til fuld kantstenshøjde. Derimod var rampen kun ca. 1,0 m bred og uden knopfelt foran. De taktile elementer i Sverige var udformet som en sinuskurve i modsætning til DSB-flisernes fingre. Terrænet var tilnærmelsesvist vandret, overgangen næsten vinkelret, og lydfyrene godt justeret med tydelig lyd. Lydfyret var placeret længere væk fra det retningsgivende opmærksomhedsfelt, og lydsignalet var et andet end det mest almindelige danske.

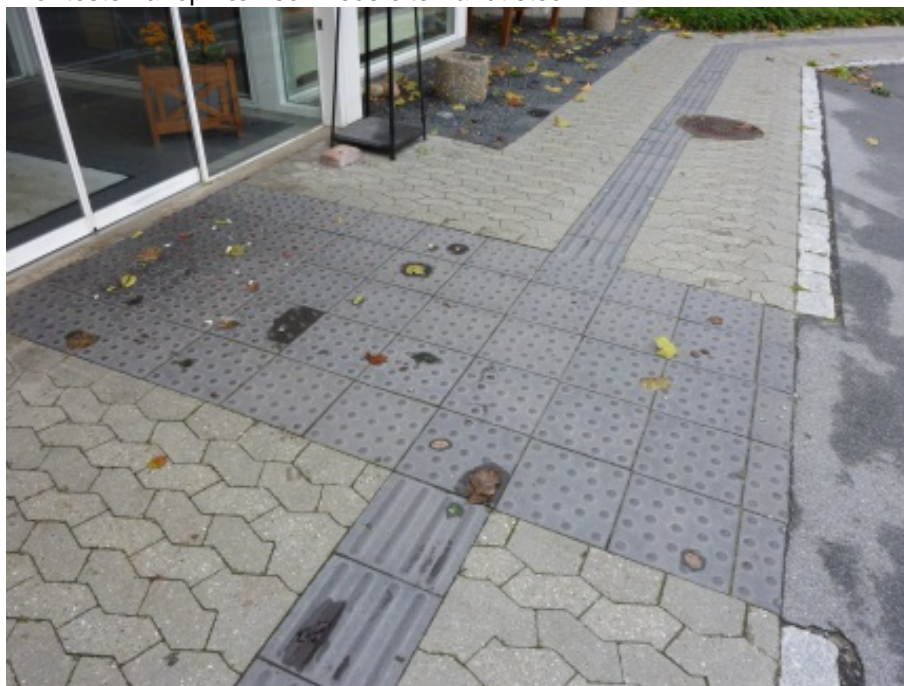
Figur 31: Opmærksomhedsfelt foran indgangsdør, ca. 2,4 x 1,5 m

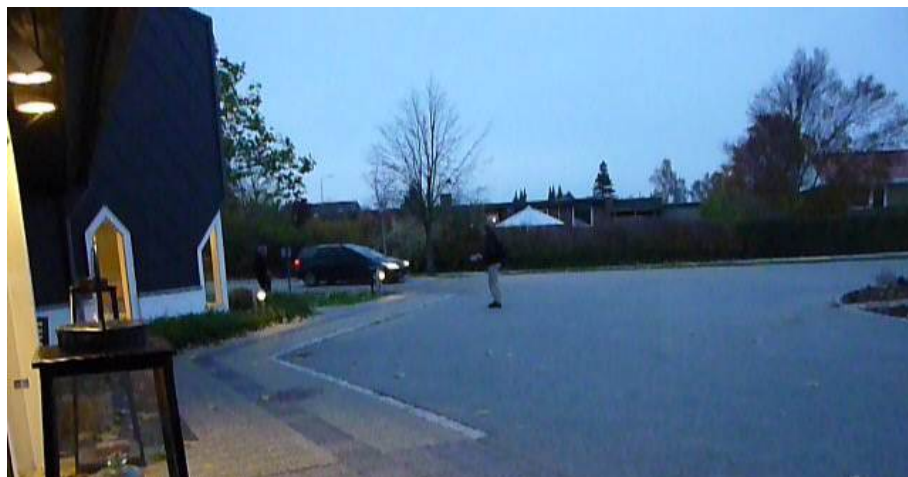
Figur 36. Finde 40 mm skrå kant ned, gående på fortov

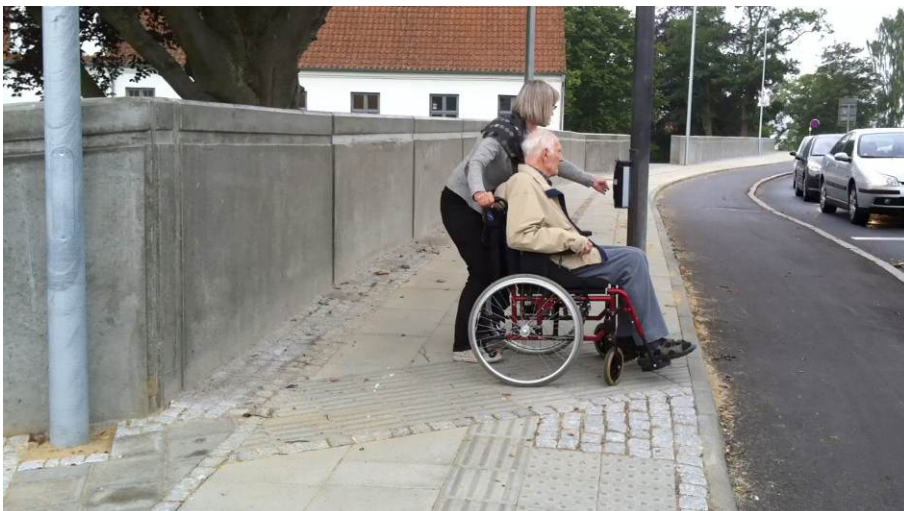
Figur 47: Høj kant betyder omvej for kørestolsbrugere og rollatorbrugere for at betjene tvungent fodgængertryk

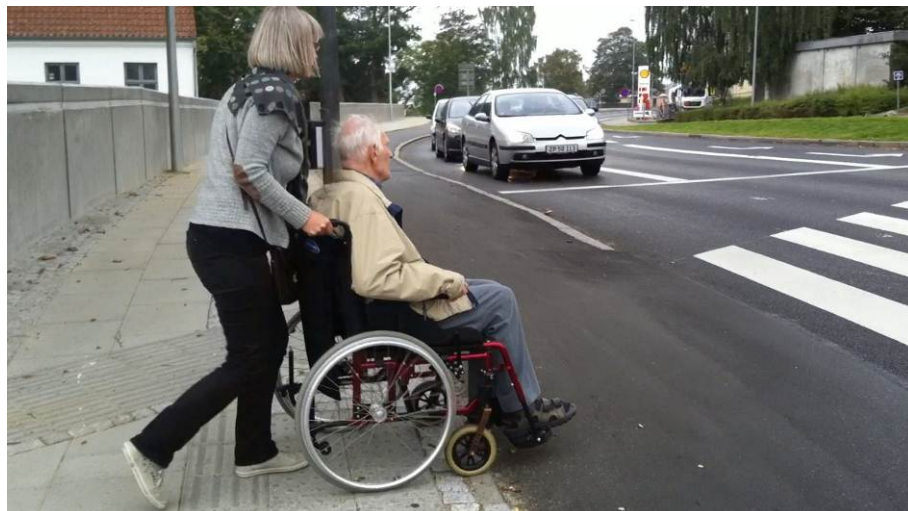
Figur 48: Lav eller ingen kant betyder reduceret stødpåvirkning

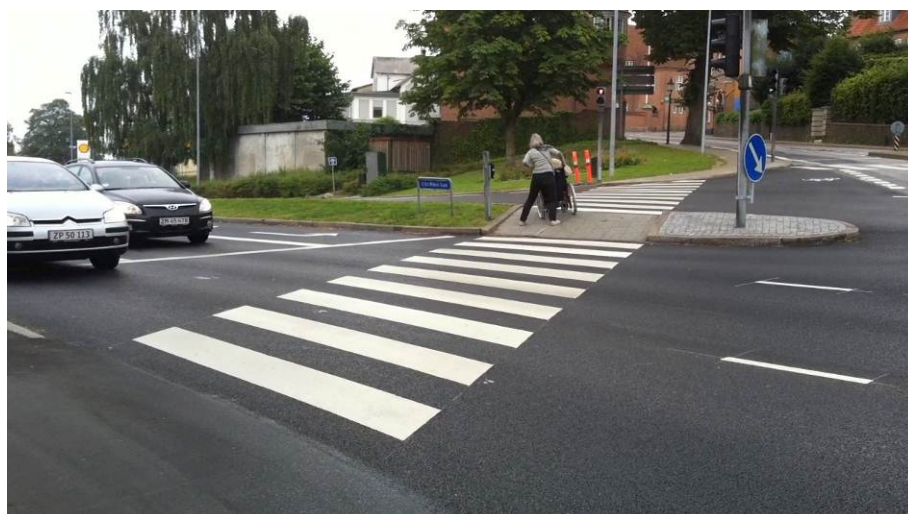
Figur 49: Vanskelige manøvreforhold på midterhelle ved fodgængertryk; høj kant spærrer for område med trykknop

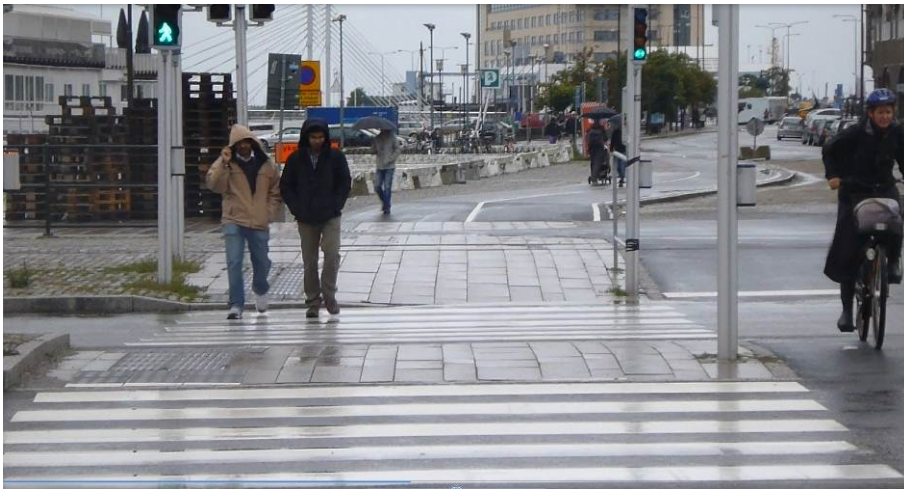
Ud af omkring 86 personer på 16 optagelser benyttede lige mange den høje som den lave del af overgangene.

Figur 50: Høj kant benyttes til overgang, ingen præferencer iagttaget

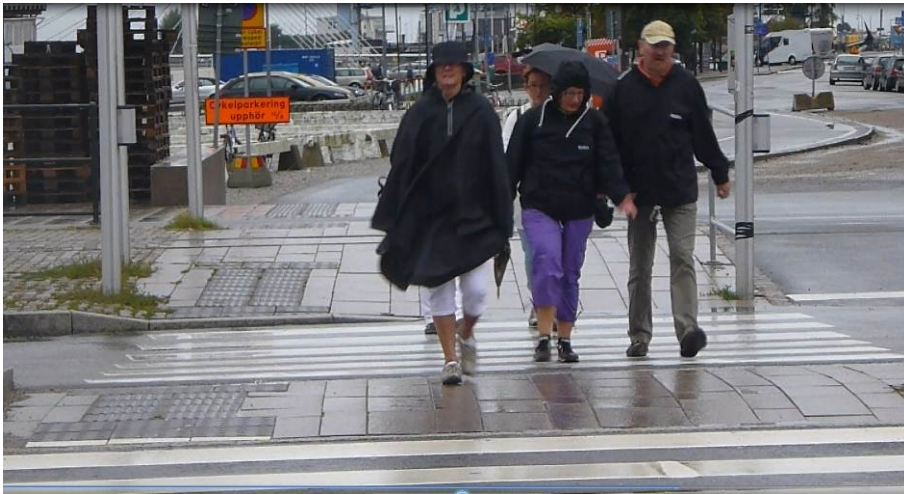
Figur 51: 0-kant benyttes til overgang, ingen præferencer iagttaget

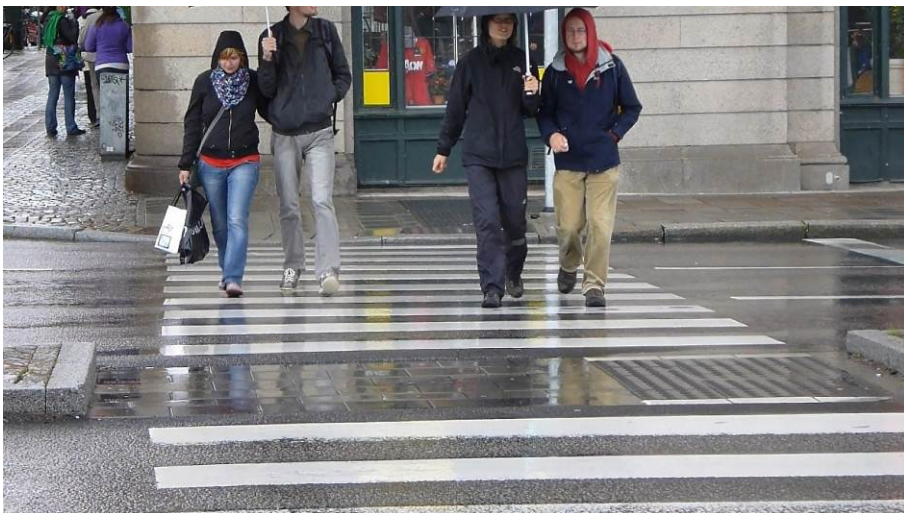
I Malmø er optaget flere timers video med fodgængere, som krydser overgange med kombineret høj kant og 0-kant. Der findes mange varianter af overgangsløsningen med to kantstenshøjder, også hvor standeren med lyd-fyret deler feltet, eller hvor retningspil på stander er det retningsorienterende element. De to første er omfattet af overvågningen i Malmø, og klip ses på de efterfølgende billeder. Der er ikke set situationer med fodgængere, der snubler, men de lidt besværlige betjeningsforhold ved tvungent fodgængertryk forekommer også her, ligesom i Viborg.

Figur 52: Fodgængere i overgange med høj kant og 0-kant samt ledelinje på tværs af fortov, Malmø

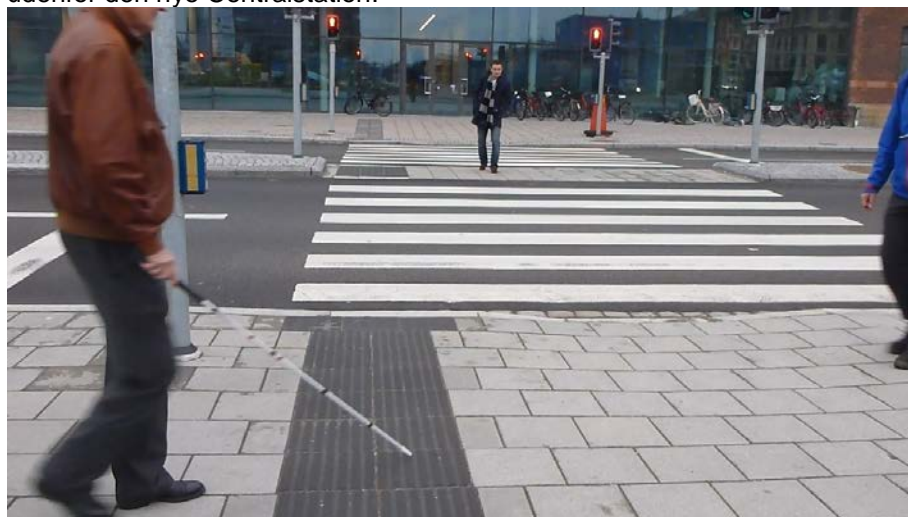
Figur 53: Finde retningsorienterende felt med sinusformet profil, Malmø
