## Informations- og kommunikationsteknologi i boligen

*Evaluering af et forsøgsbyggeri*

By og Byg Resultater 016

Evalueret af et forsøgsbyggeri

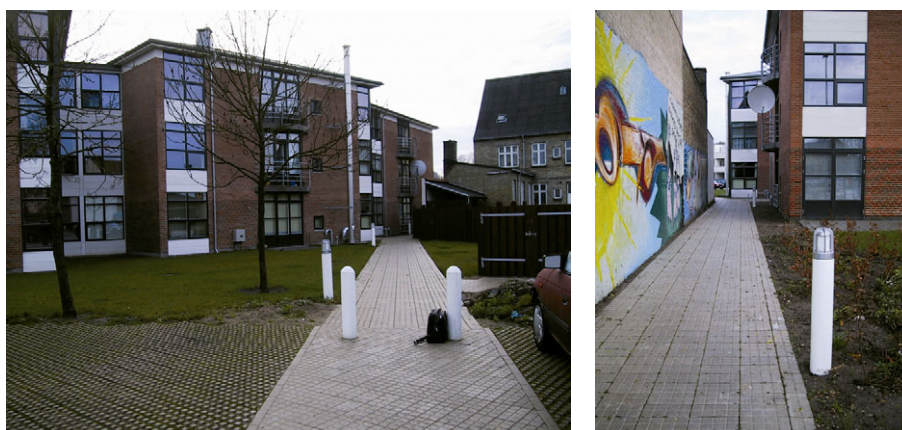
Figur 5. Tv. viser ankomstareal og stianlæg set fra parkeringsanlægget, th viser ankomst fra Farimagsgade.

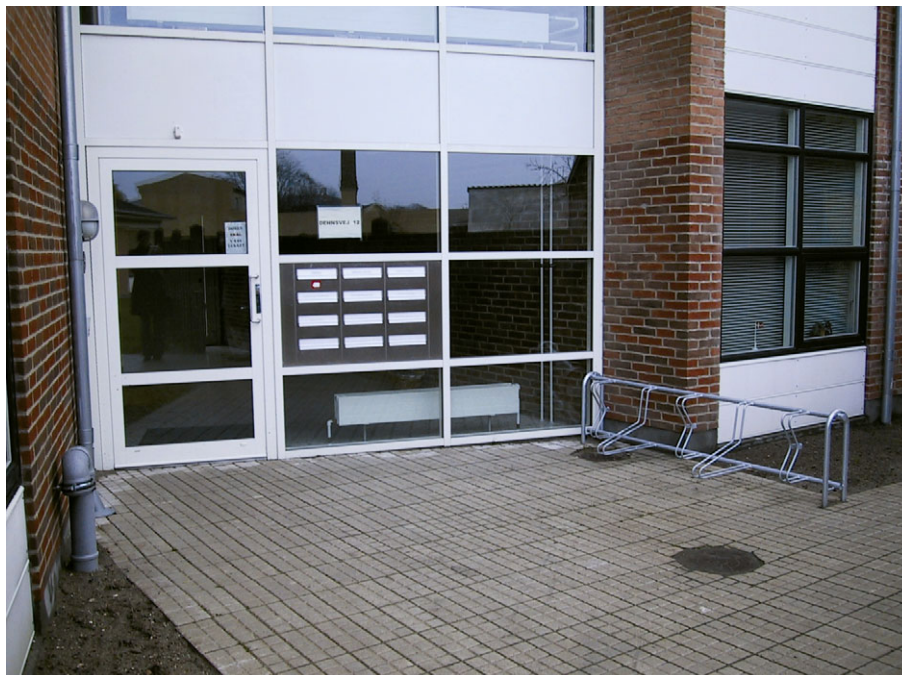
Figur 6. Cykelparkering ved hovedindgang.

Cykelstativet er placeret umiddelbart uden for hoveddøren. Dets placering begrænser adgang til postkasser og hoveddør, hvis det bruges til mere end en enkelt eller to cykler. Det lader dog til kun at blive benyttet i ringe grad. Cykelstativerne, som må formodes primært at blive brugt af besøgende og familie til de bevægelseshæmmede, kunne uden problemer være placeret mere hensigtsmæssigt, med større afstand til hoveddøren.

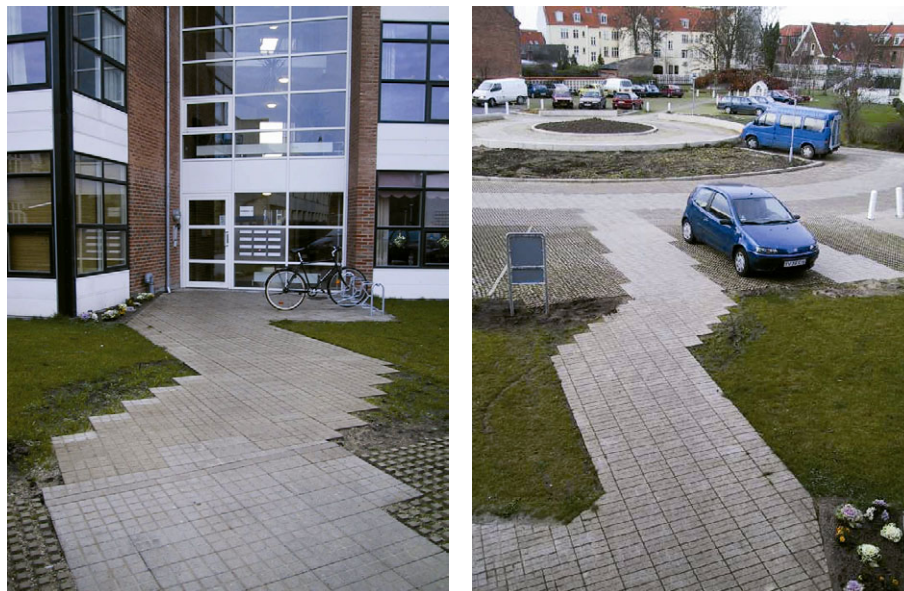
Landskabsbearbejdningen fremtræder tilfældig og usammenhængende. Mødet mellem forskellige gangforløb, samt mellem stier og bygninger virker ikke altid logiske. Som helhed bærer stier, grønne områder og ankomstarealerne præg af både at skulle indgå i et haveanlæg der har rekreativt formål for beboerne, samtidig med at de skal bære en del trafik gennem anlægget.

Figur 7. Billedet tv. viser stiforløb fra parkering til hoveddør, billedet th. viser parkeringsanlægget set fra mellembygningens 1. sal.

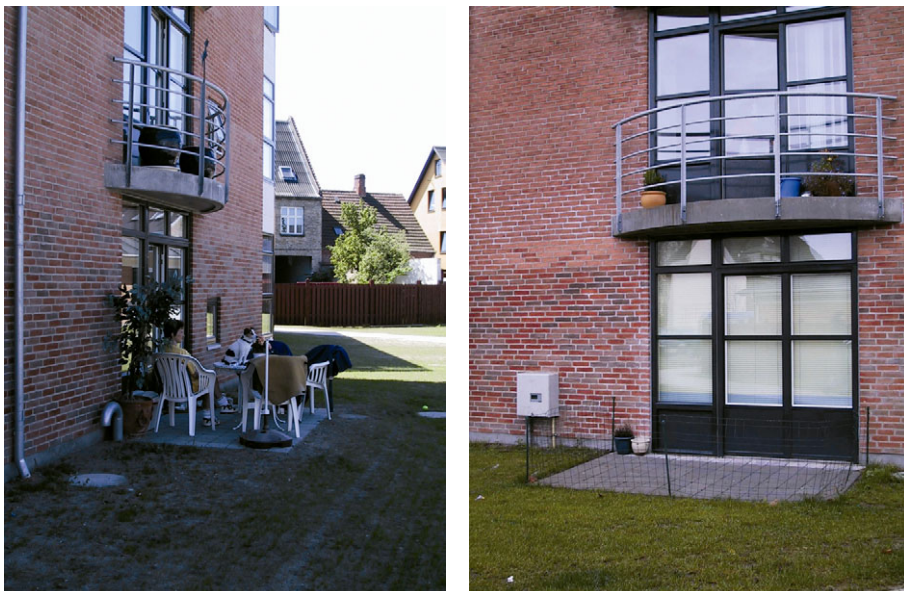
Figur 8. De to arealer til udeophold; den franske altan/balkon og terrassen, på billedet tv. er terrassen møbleret til 3 personer.

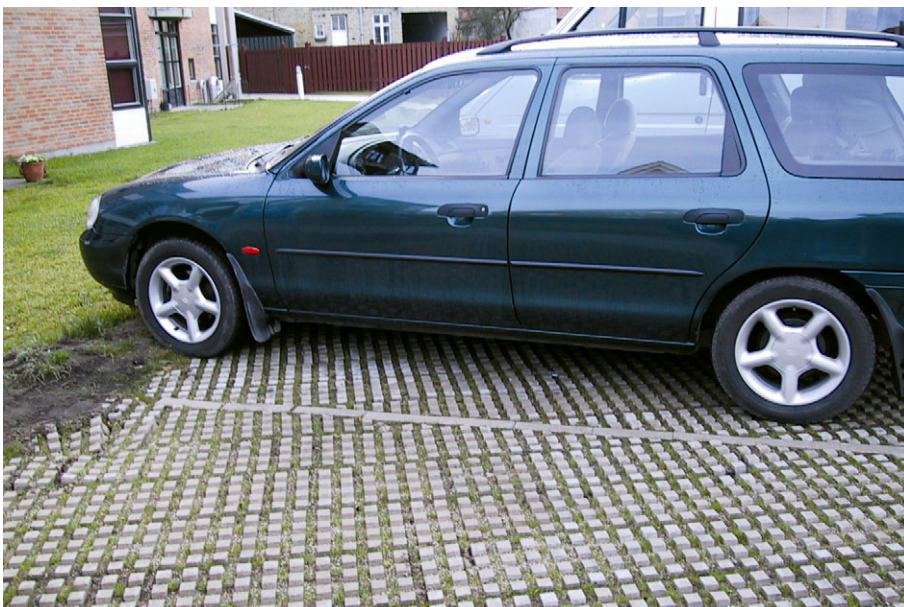
Afstanden mellem trædefladerne på det armerede græs er meget uhenigtsmæssig i forhold til hjælpemidler for bevægelseshæmmede. Der er således mulighed for, at kørestolens hjul flænses og sidder fast, at rolatorer kører fast og vipper, samt at stokke har svært ved at finde fæste. Brugbarheden af det centralt placerede parkeringsanlæg er som resultat af belægningens udformning forringet. Materialevalg og detaljering fremtræder på den baggrund som ugennemtænkt og forfæjlet. (bemærk: siden evalueringen er æggebakke profil stenen udskiftet med en tæt belægning)

Figur 9. Belægningsflade ved parkeringspladser.

Endvidere er beboerne også stærkt utilfredse med belægningen på selve parkeringsarealet. Den er vanskelig at gå på, og beboere med krykker eller rolator har store vanskeligheder med at forcere området. Beboerne fortæller også om store problemer, når de skal have gangstativer eller andet specialudstyr til handicappede som f.eks. lift og mobilt toilet trukket over den rustikke overflade, som det dagligt er tilfældet i en af de interviewede familier. Mange har tidligt rettet henvendelse til kommunen om disse forhold, ligesom der har været skrivelser herom i den lokale dagspresse. Alligevel oplever beboerne, at anlægget er færdigetableret uden hensyn til henvendelserne.

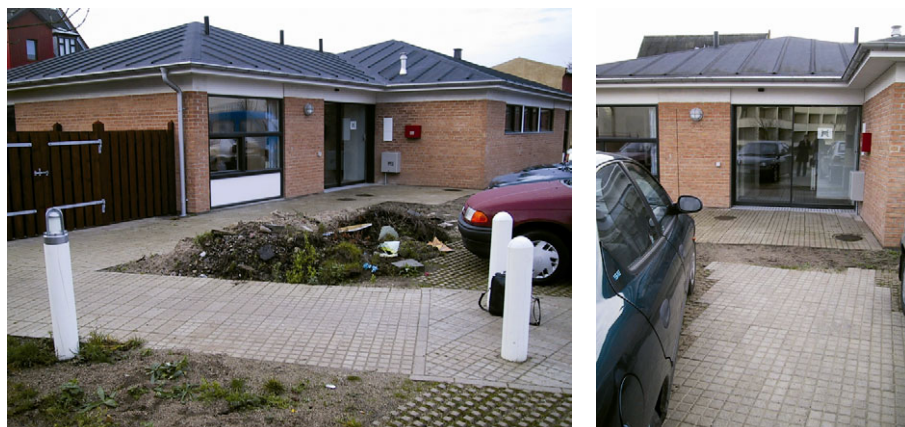
Figur 10. Fælleshuset der inderholder telearbejdspladser og fælles-/festlokale for beboerne i bebyggelsen.

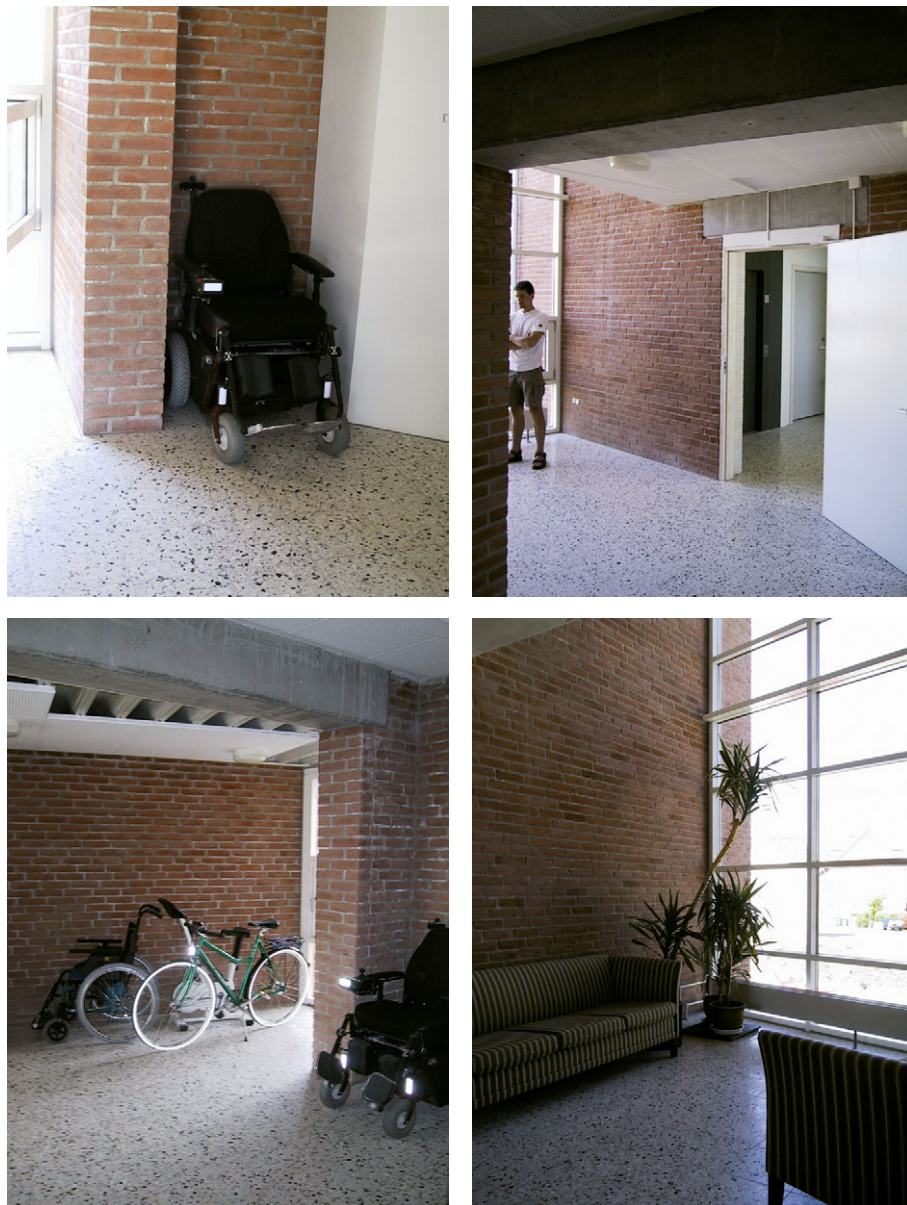
Figur 11. Det rummelige opholdsareal i forbindelse med ankomstforholdene bruges af beboerne til opbevaring af hjælpemidler m.m. Enkelte steder var pladsen indrettet til ophold, der var dog ingen synlige tegn på at denne mulighed blev udnyttet i det daglige.

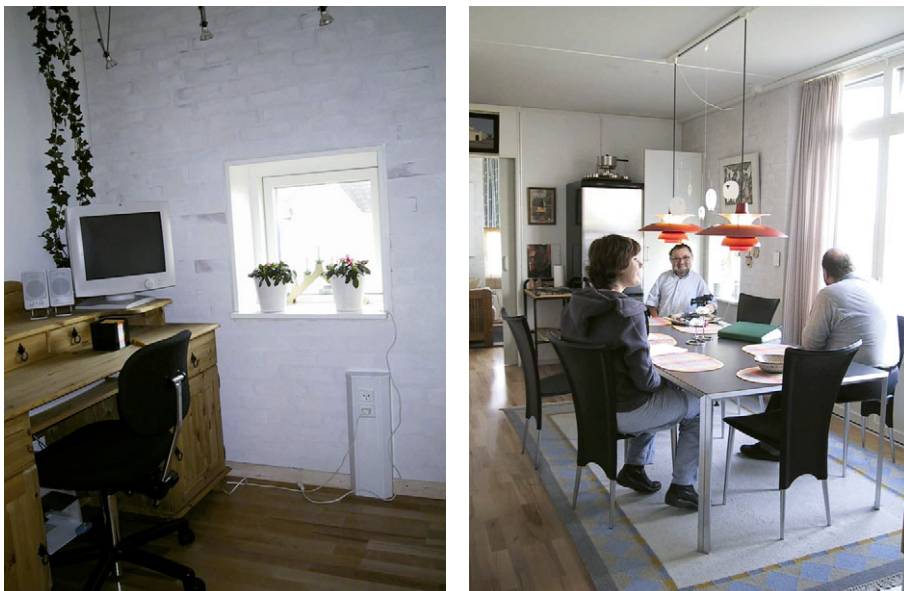
Figur 14. Billedet tv. viser et af de små vinduer, vinduet er placeret så der er udsyn fra siddehøjde. Billedet th. viser det store vinduesparti ud til balkonen.

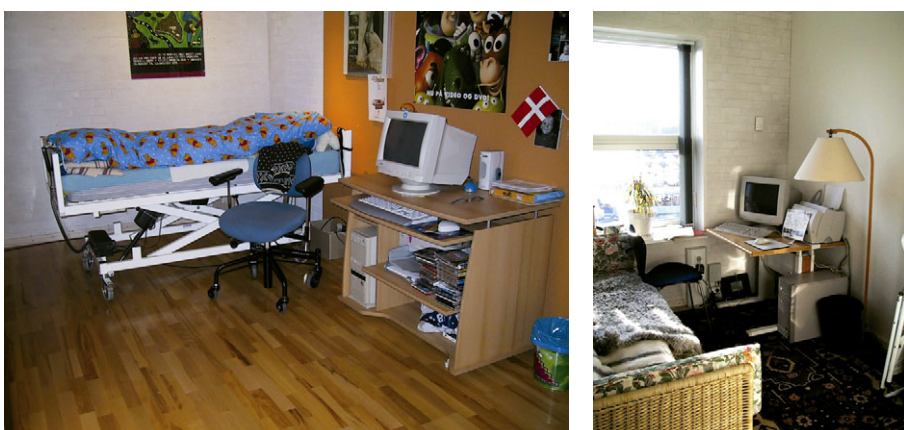
Figur 15. Boligrum og arbejdsrum smelter sammen.

Den største planmæssige frihed ligger her i muligheden for at integrere et værelse i opholdsarealet. Muligheden for at afprøve forskellige planløsninger har ikke særlig stor betydning i forhold til de aktuelle boliger, da de lette skillevægge ikke kan flyttes af beboerne selv, men skal tages ned/sættes op af udlejer.

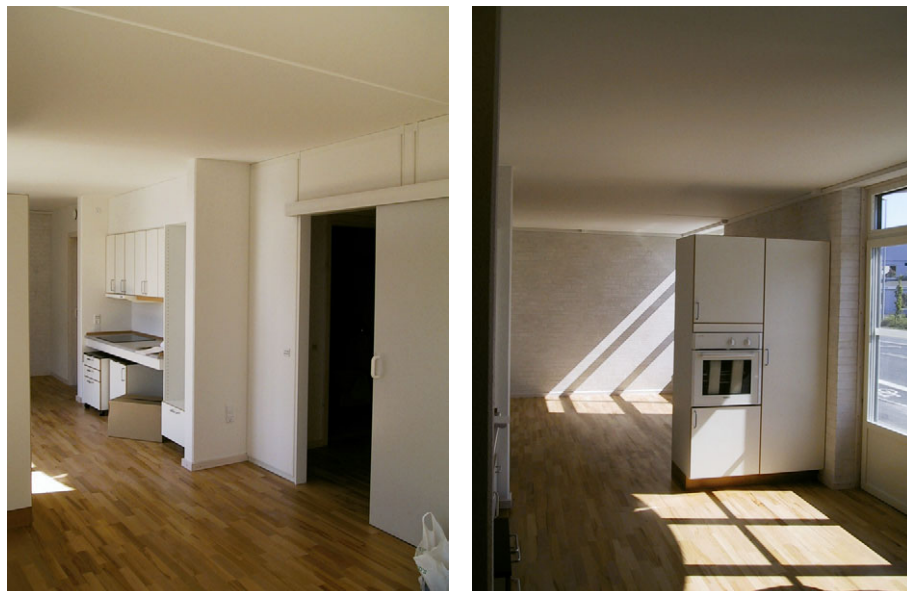
Figur 16. Billedet tv. viser køkkenet før indflytning. Billedet th. viser det ekstra skabelement der rummer ovnen.

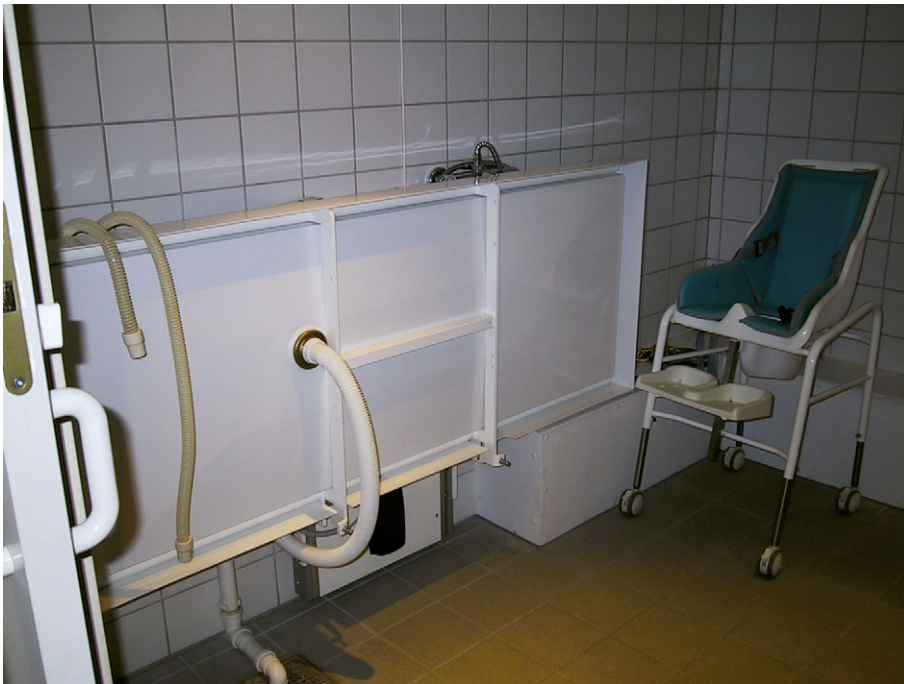
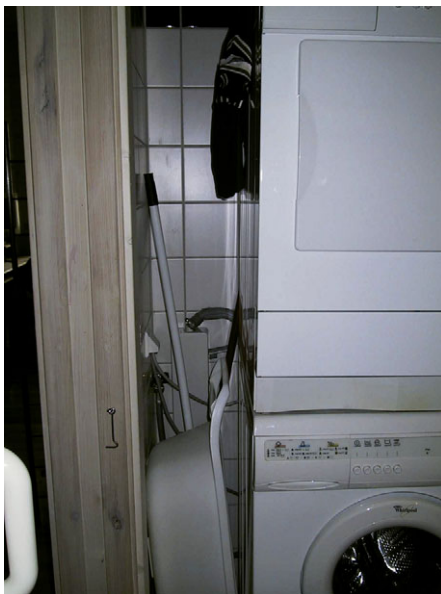
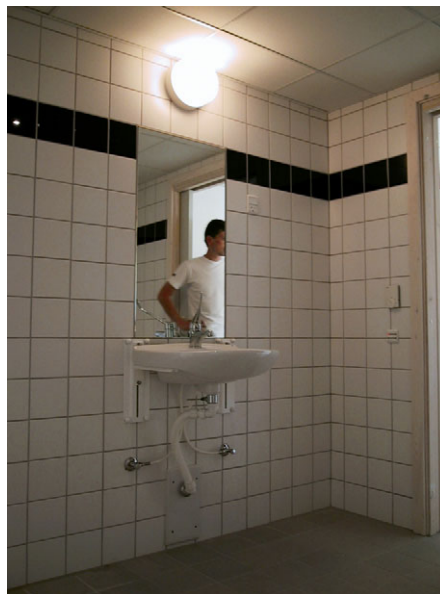
Figur 17: Billedet øverst viser et specialindrettet badeværelse med vaskeseng, billedet nederst tv. viser, at pladsen mellem vaskesøjle og væg/skydedør i flere lejligheder bliver udnyttet til opbevaring, nederst th. badeværelset før indflytning.

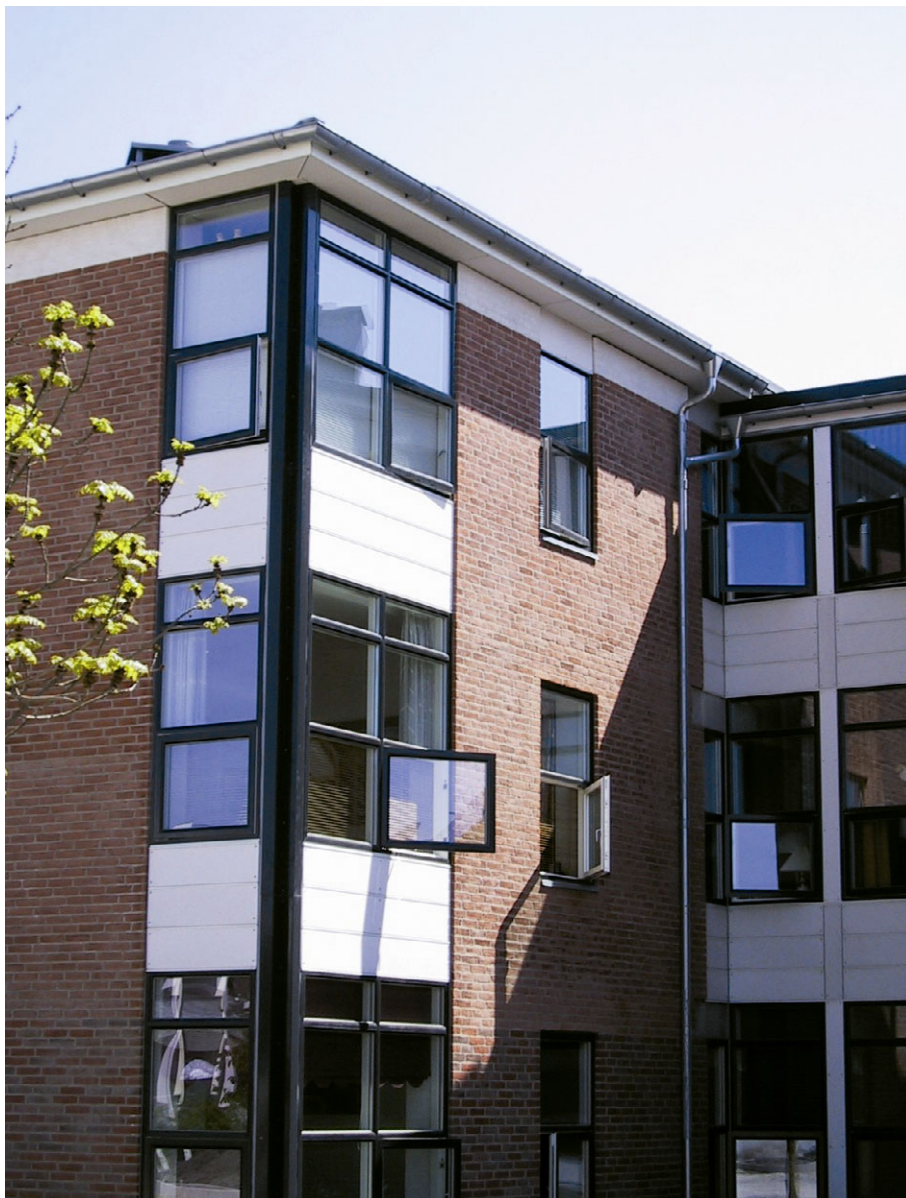
Figur 21. Udvendig facade, murværk og plade.

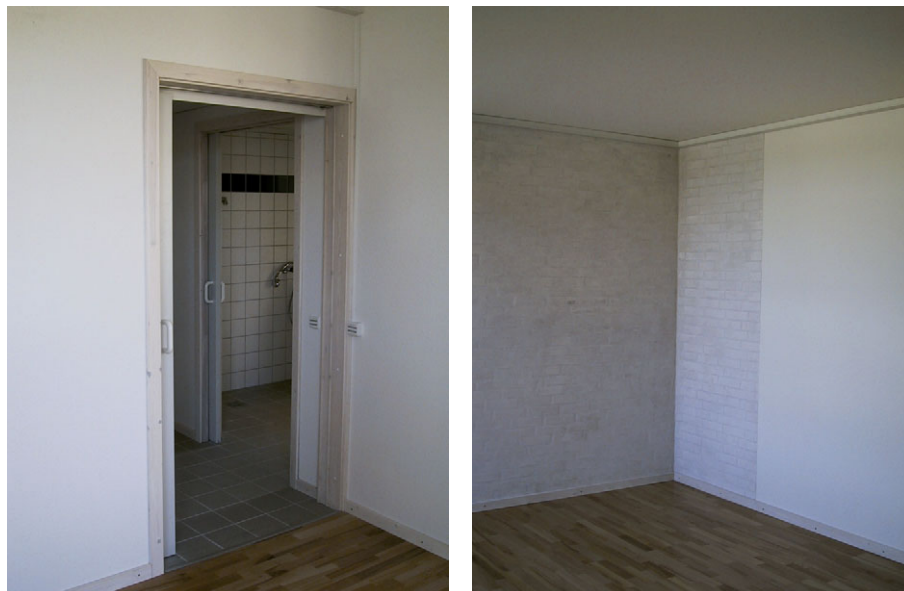
Figur 22. Billedet tv. viser overgangen mellem gulvmaterialer i henholdsvis stue, entre og badeværelse. Billedet th. viser overgangen mellem murværk og gipsvæg i stuen.

Detaljeringen er grov, og der er mange ubearbejdede overgange, særligt i det fælles ankomstareal. Som eksempler herpå; lysning og inddækning omkring ovenlyset i mellembygningens opholdsdel, mødet mellem trappe og repos i opgang (to forskellige terazzo overflader), samt mødet mellem forskellige loftsmaterialer/-konstruktioner. Upræcise afslutninger, fx de centimeterbrede silikonefuger ved dørene til opholdsarealerne i mellembygningen, tyder på manglende styring af tolerancer ved udførelsen.

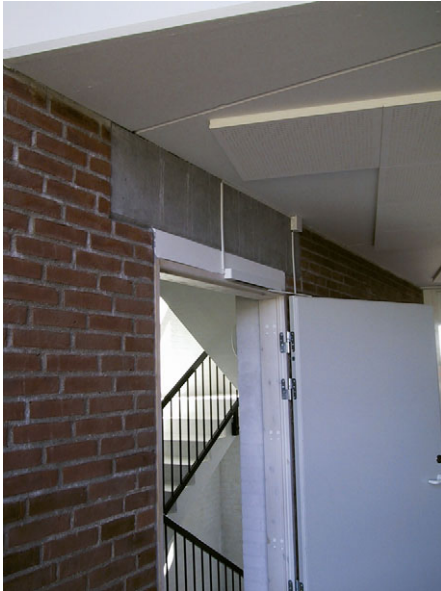
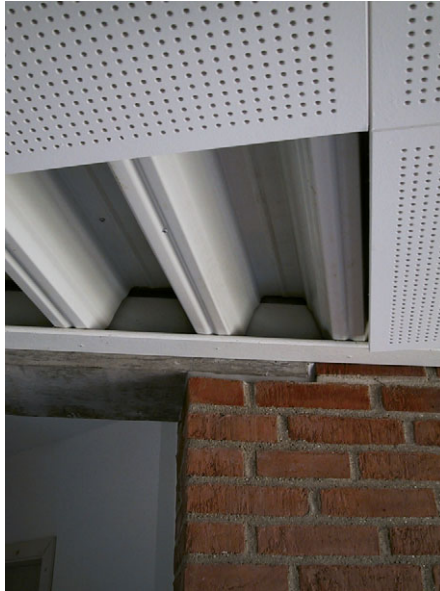
Figur 23. Detaljering og finish i ankomstarealerne.

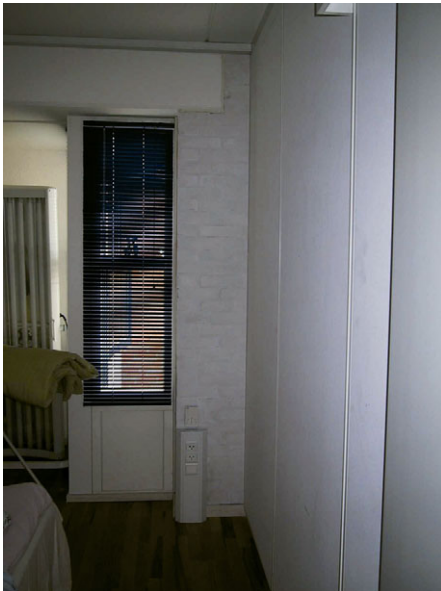
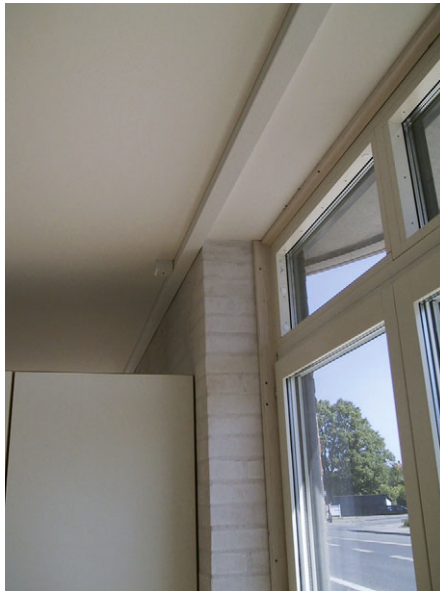
Figur 24. Detaljering og finish inde i lejligheden.

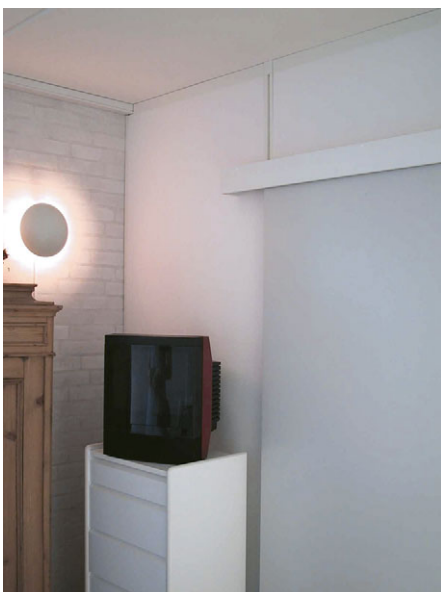
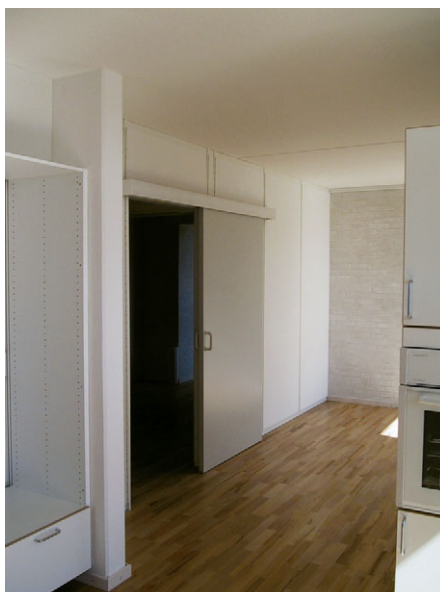
De fleksible løsninger udtrykker ikke klart, at de er mobile og midlertidige, men har mere permanent karakter. Fx bliver de lette skillevægge en slags hybrid mellem et let panelsystem og en permanent væg, idet de tydeligt består af sammenklipsede rammemoduler, men samtidig er solidt fastgjort til gulv og loft.

Figur 25. Montering af skydedør samt overgang mellem den flytbare væg og murværket.

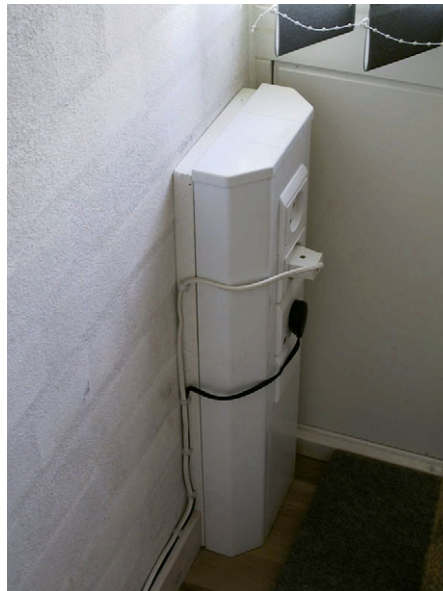
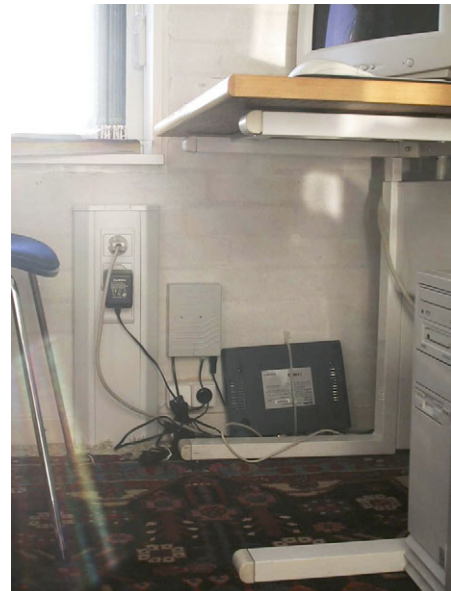
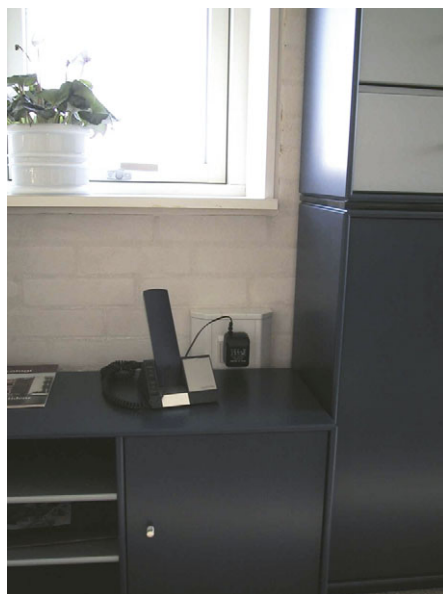
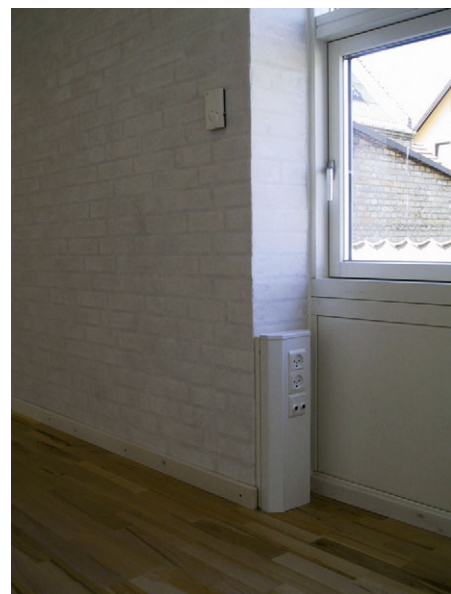
Figur 26. Elstanderen.

Elstandere samler telefon, el og computerstik i et antal knudepunkter langs de faste ydervægge. Elstanderne synes ikke at fungere optimalt, idet knudepunkterne er placeret uhensigtsmæssigt i forhold til den el-krævende indretning, der ofte er koncentreret langs de indre vægge. IKT-løsningerne i boligen kan ikke blive mere fleksibel end hvad planløsningen tillader, så længe opkoblingen er afhængig af en fast forbindelse til en stikdåse. IKT kan i højere grad imødekomme individuelle krav og behov ved brug af infarød forbindelse. Fx styring af hoveddørens dørtelefon med fjernkontrol.

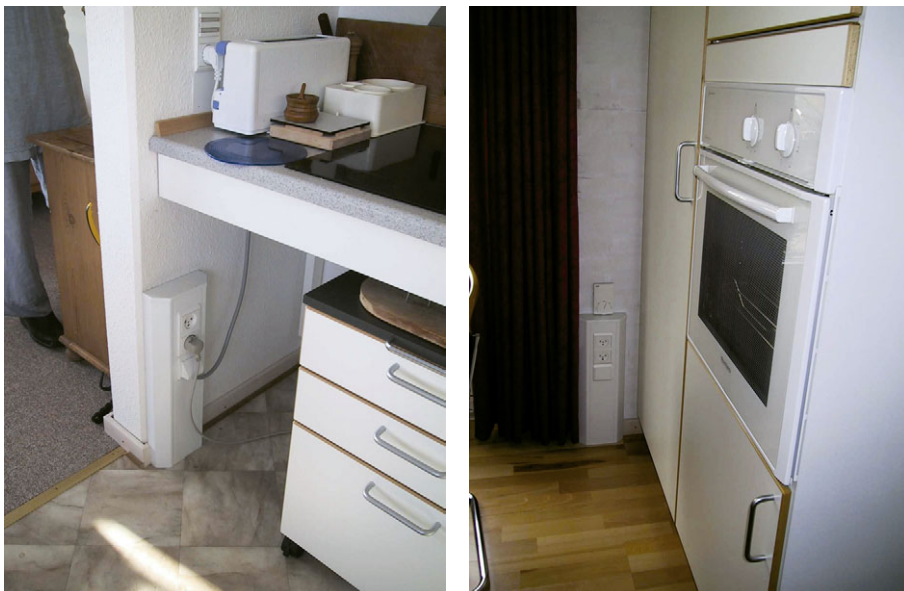
Figur 27. Billedet tv. viser en elstander er anbragt på den knebne plads under køkkenbordet. Billedet th. viser, at ovnlågen er anbragt i bordhøjde, men er bundhængslet.

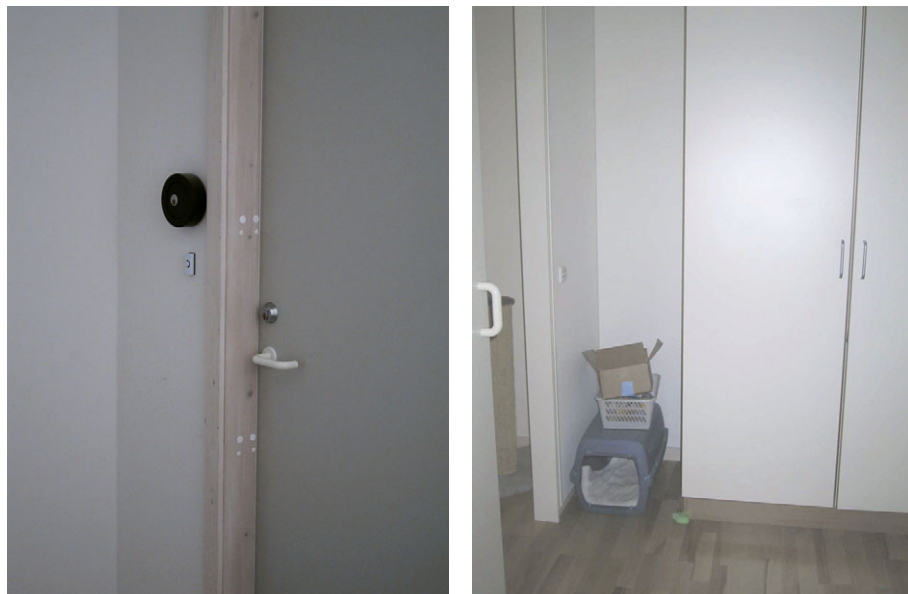
Figur 28. Billedet tv. viser installationer ved hoveddør. Billedet th. viser, at stik på væg i soveværelse forhindrer optimal indretning af skabsvæg.
