Portalbelysning

Evaluering af den sikkerhedsmæssige effekt ved slukning af belysningen på tavleportaler ved motorvejsfrakørsler

Madsen, Tanja Kidholm Osmand; Agerholm, Niels; Olesen, Anne Vingaard; Lahrmann, Harry

BUILD rapport 2021:18

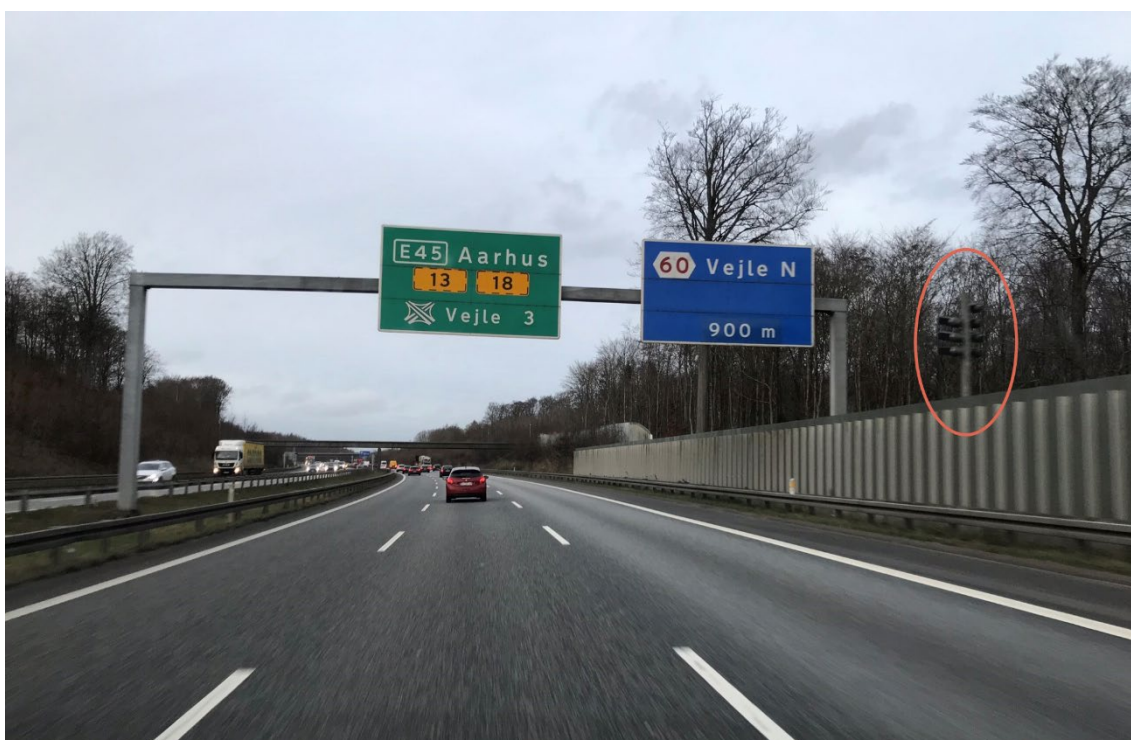
Figur 1 | Portalbelysning. Foto: Kristian Lyng Dahlgaard (2019)

Et større antal tavleportaler langs statsvejnettet, hovedsageligt placeret ved motorvejsfrakørsler, har belysningsarmatur placeret ved vejsiden (Figur 1) eller monteret direkte under portaltavlen. Belysningsarmaturet medfører imidlertid store omkostninger til både energiforbrug samt drift og vedligehold. En reduktion i omfanget af portalbelysning kan dermed nedbringe disse omkostninger og endvidere bidrage til mindsket lysforurening af omgivelserne omkring tavleportalerne. (Hansen, 2017)

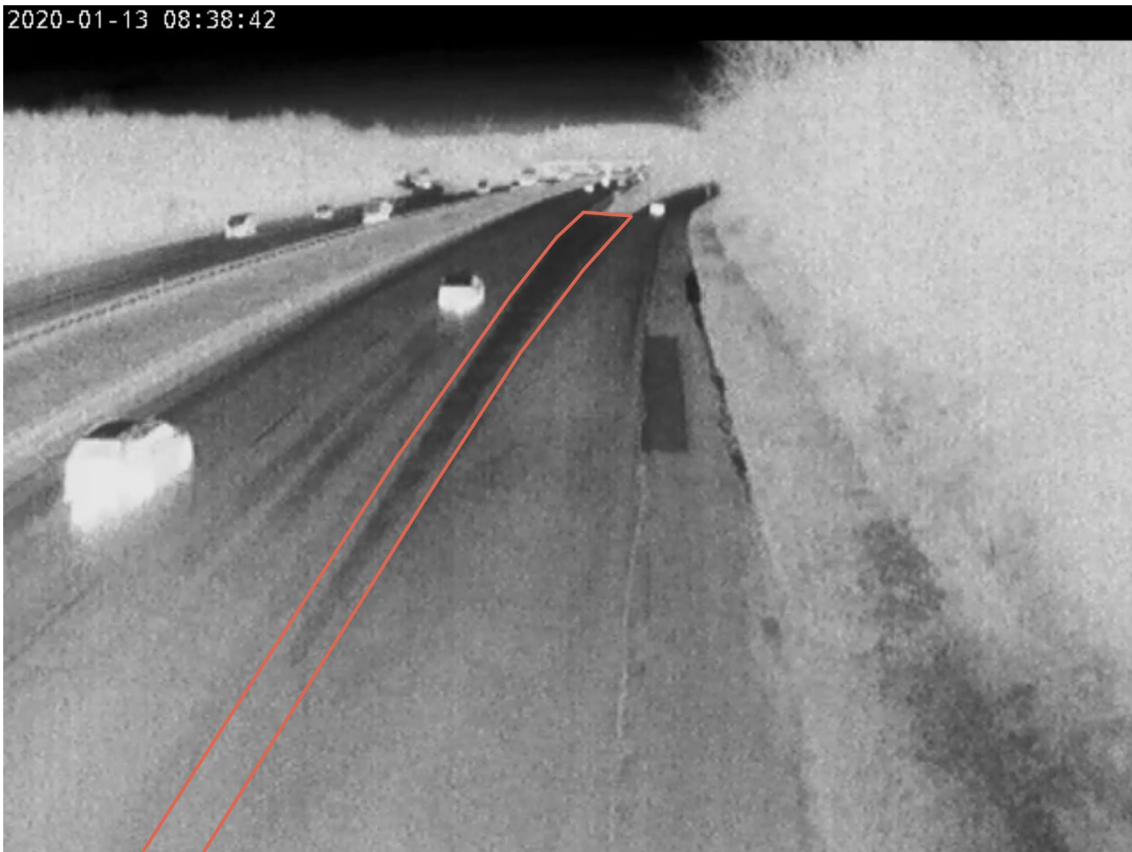
Figur 6 | Videobillede fra frakørsel 65a ved Kolding. Spærrefladens udstrækning er markeret med rødt.

Frakørslen ved Kolding blev filmet med et termisk kamera (640x480 pixels, 10 fps) (Figur 6), da denne kameratype er velegnet til optagelse i mørke. Som supplement til det termiske kamera blev der også benyttet et almindeligt videokamera med højere opløsning (1024x640 pixels, 25 fps). Kameraerne blev opsat på skilteportalen ved begyndelsen af spærrefladen, så de var skjult bag portaltavlerne (Figur 7). Denne placering har dog medført, at begyndelsen af spærrefladen ikke ses på videooptagelserne. Derudover kan det være vanskeligt at afgøre, hvad der er sket op til overkørslen af spærrefladen, f.eks. om trafikanten har været i gang med at overhale, umiddelbart inden vedkommende krydsede hen over spærrefladen for at køre fra motorvejen.

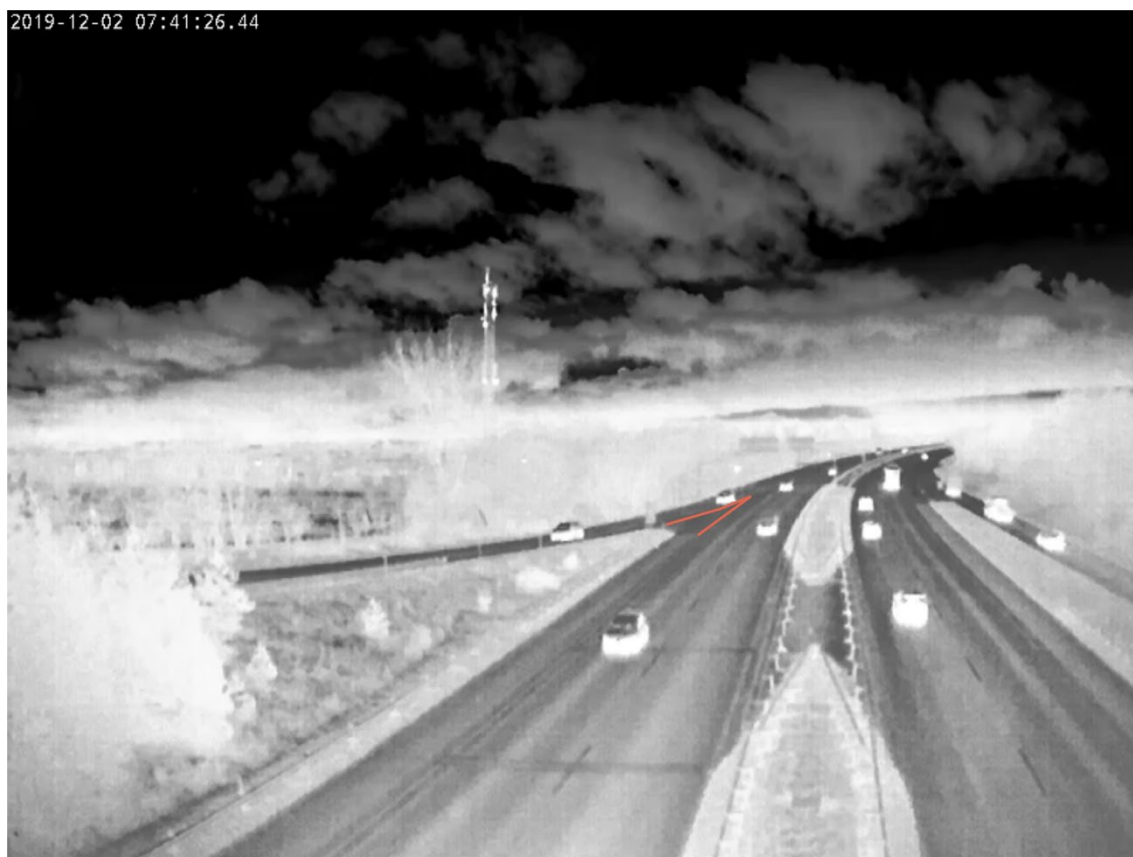
Figur 8 | Videobillede fra frakørsel 26 ved Aalborg. Spærrefladens udstrækning er markeret med rødt.

Ved frakørslen i Aalborg blev et termisk kamera (800x600 pixels, 30 fps) (Figur 8) opsat i en lygtepæl på motorvejsbroen (Figur 9). Kameraet var forbundet til en batteriforsyning, som var placeret på jorden nedenfor lygtepælen, og som gør det muligt at filme i op til uger, før batteriforsyningen skal udskiftes.

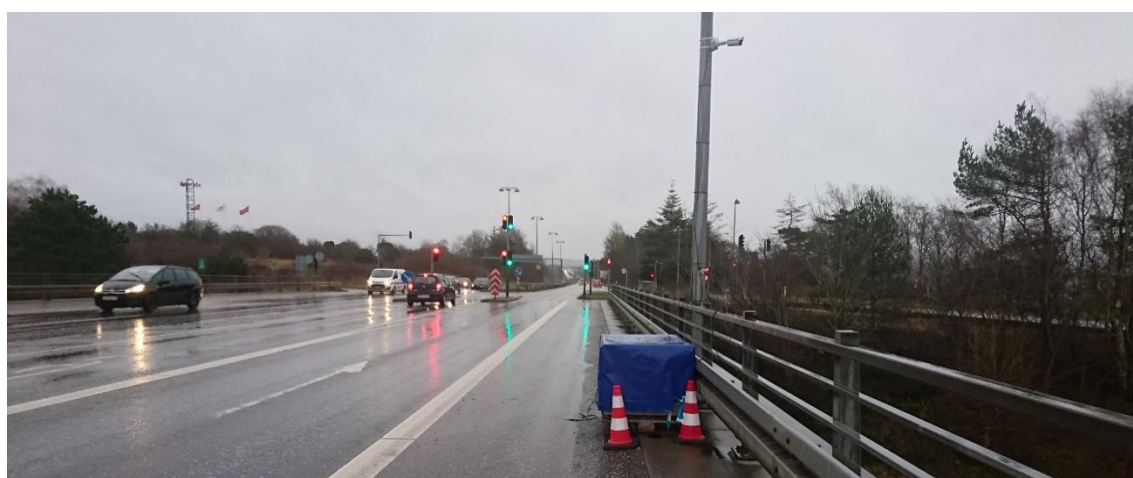
Figur 9 | Termisk kamera i lygtepæl på motorvejsbro ved frakørsel 26 i Aalborg. Billede taget inden opsætning af afmærkning.

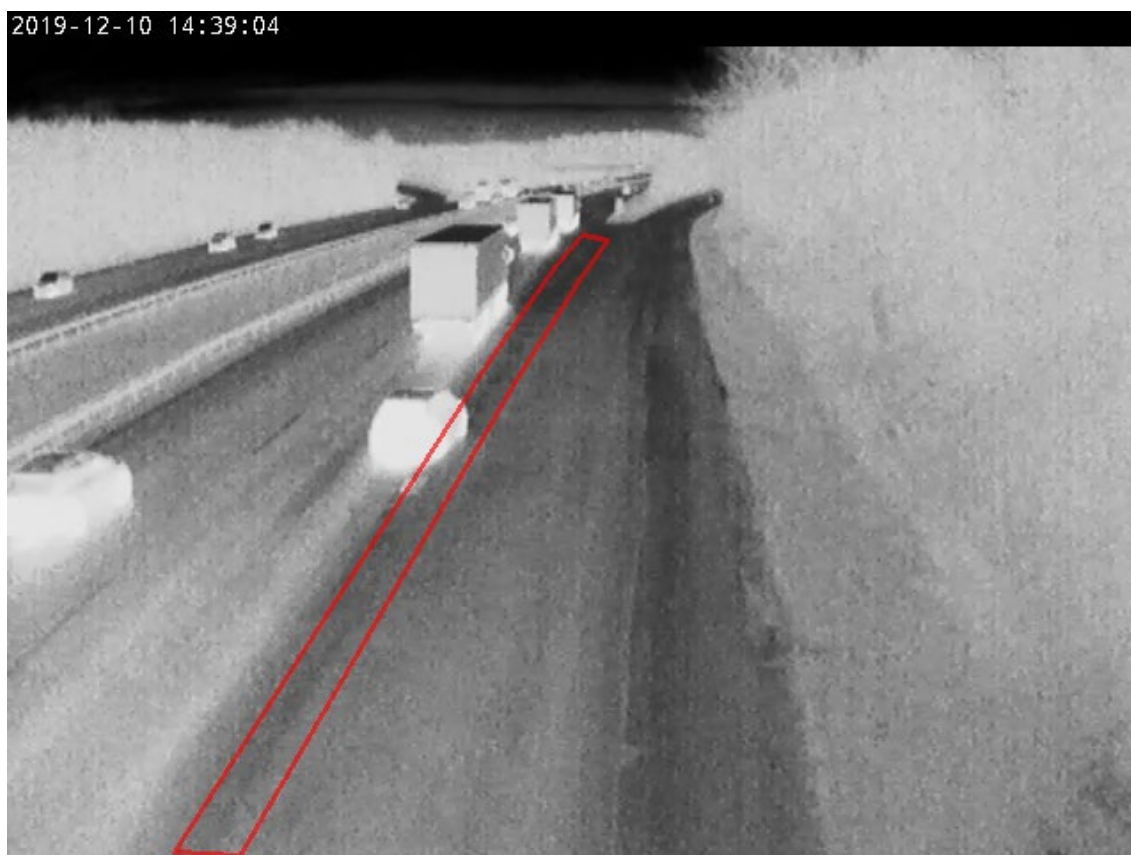
Figur 11 | Analyse i videoanalyseprogrammet RUBA til registrering af situationer, hvor der køres over spærrefladen.

Videoptagelserne fra Kolding blev analyseret i videoanalyseprogrammet RUBA (Bahnsen *et al.*, 2018). I RUBA tegnes et felt over videobilledet, hvorefter RUBA automatisk analyserer videoerne og registrerer tidsstempelen for, hvornår der har været aktivitet gennem feltet, som opfylder de opstillede kriterier, f.eks. aktivitet af et vist omfang i en specifik retning. I dette tilfælde blev et felt tegnet hen over spærrefladen (Figur 11) for at registrere de køretøjer, som krydsede ind over spærrefladen.

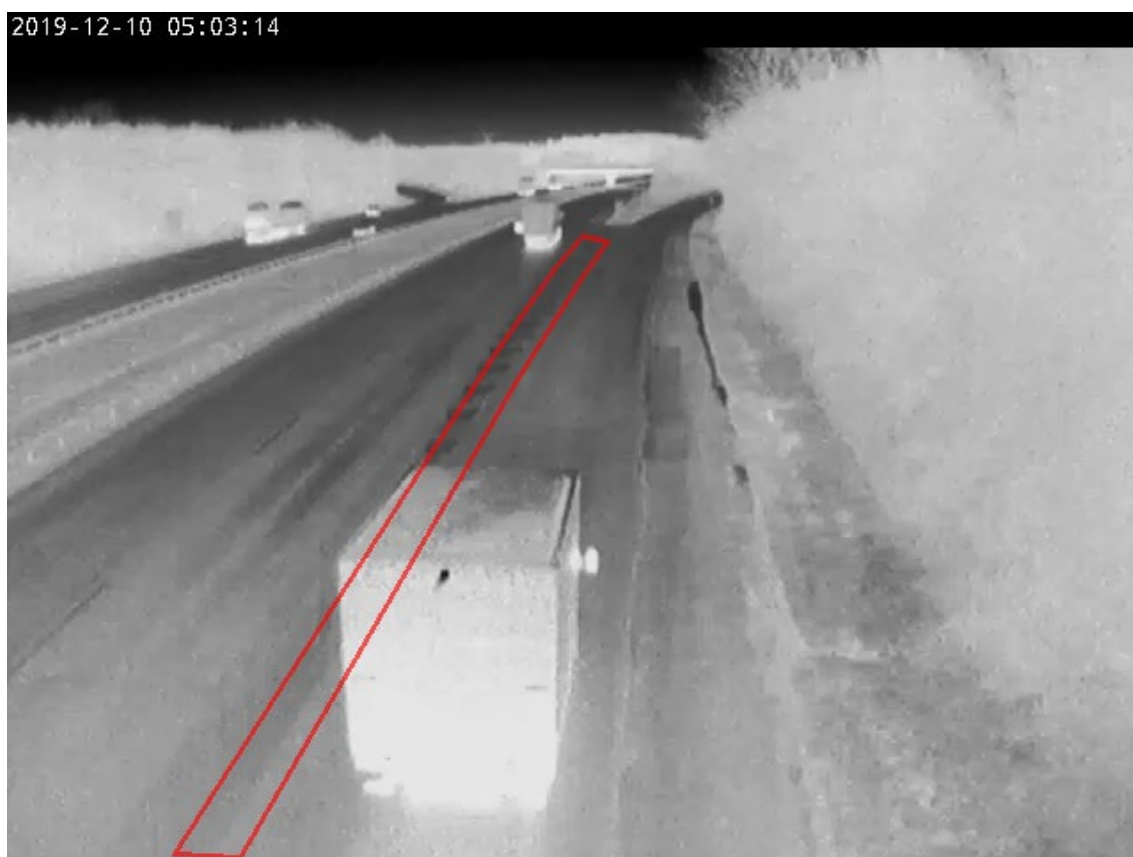
Figur 12 | Eksempel på registrering af falske positive i RUBA. Lastbilens tag skærer pga. højden ind over feltet og bliver derfor registreret som en potentiel overkørsel af spærrefladen.

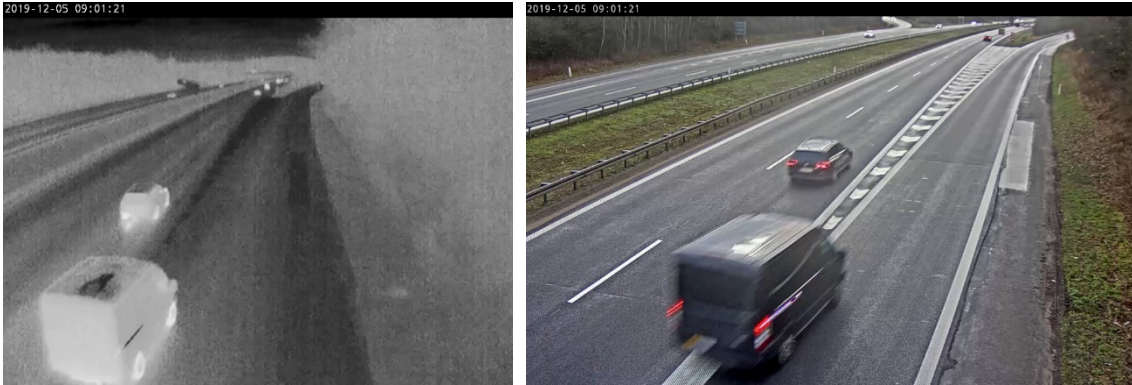
Figur 13 | Er det en minibus eller en varebil? Køretøjstypen kan være vanskelig at vurdere ud fra de termiske videoer (t.v.), mens det fremgår tydeligere af videoerne fra det almindelige videokamera (t.h.).

På baggrund af videoklippene er det desuden vurderet, hvor sent trafikanten har krydset hen over spærrefladen, idet spærrefladen blev opdelt tre lige store dele. Endelig er det undersøgt, hvilken køretøjstype, der blev anvendt. Da dette i nogle tilfælde kan være vanskeligt at vurdere ud fra de termiske videoer (Figur 13), blev tidsstemplerne for overkørslerne af spærrefladen genfundet i videooptagelserne fra det almindelige videokamera og vurderingerne af køretøjstypen foretaget herudfra.

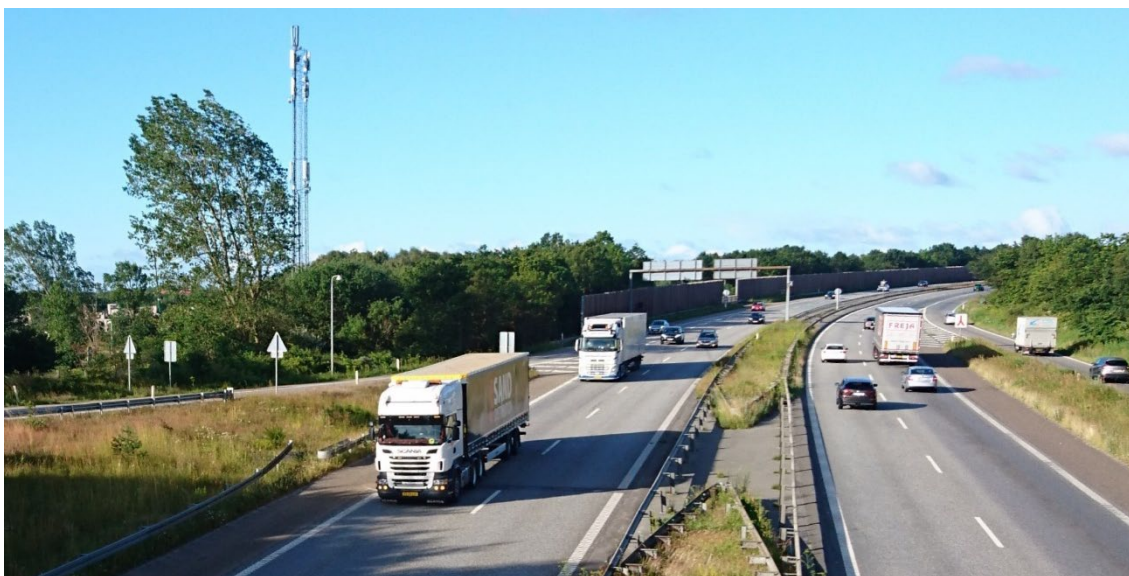
Figur 14 | Store køretøjer spærrer for udsynet til spærrefladen. Billede taget for foden af lygtepæl på broen.

Ved frakørslen i Aalborg medførte placeringen af kameraet på motorvejsbroen, at videooptagelserne ikke kunne analyseres ved hjælp af videoanalyseprogrammer for at registrere overkørsler af spærrefladen. Det skyldes dels, at kameraet blev placeret langt fra spærrefladen, dels at høje køretøjer har skygget for spærrefladen (Figur 14).

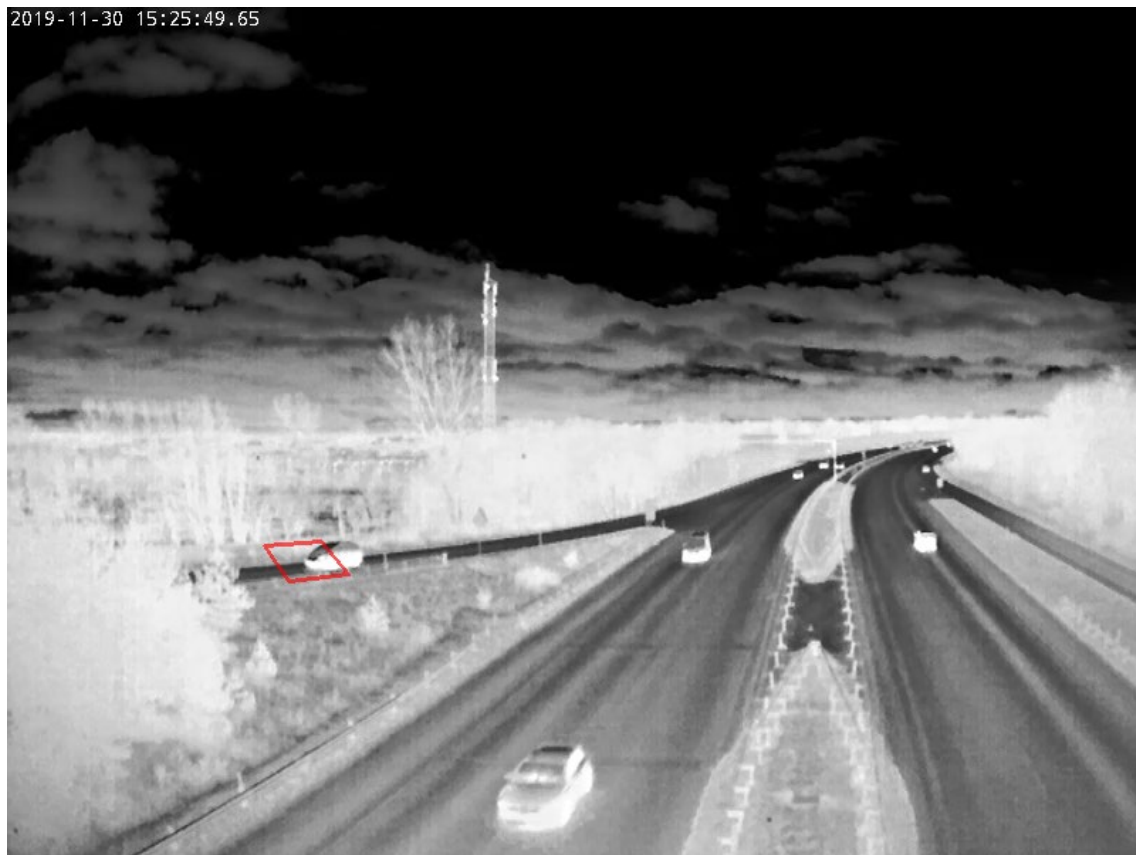
Figur 15 | Analyse i videoanalyseprogrammet RUBA til tælling af trafikanter på frakørslen.

Registreringerne fra RUBA-analysen blev samtidig benyttet til opgørelse af trafikmængden på frakørslen, da der ikke foreligger permanente trafiktællinger fra frakørslen ved Aalborg (Vejdirektoratet, 2020).

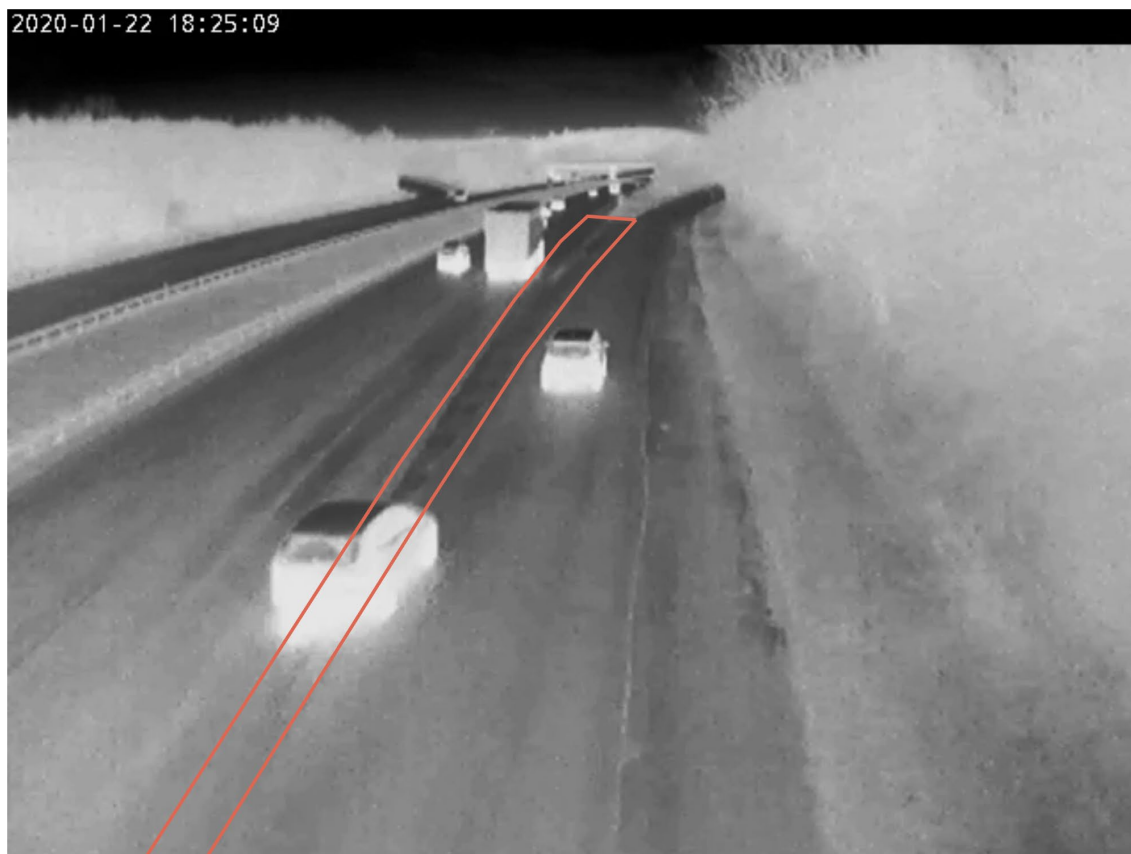
Figur 16 | Eksempel på sen frakørsel ved lokaliteten i Kolding. Hændelsen fandt sted i mørke og efter slukningen af portalbelysningen. Personbilen krydser hen over den første del af spærrefladen fra første vognbane. Klik her for video af situationen.

Eksempler på sene frakørsler er vist på Figur 16 og 17.

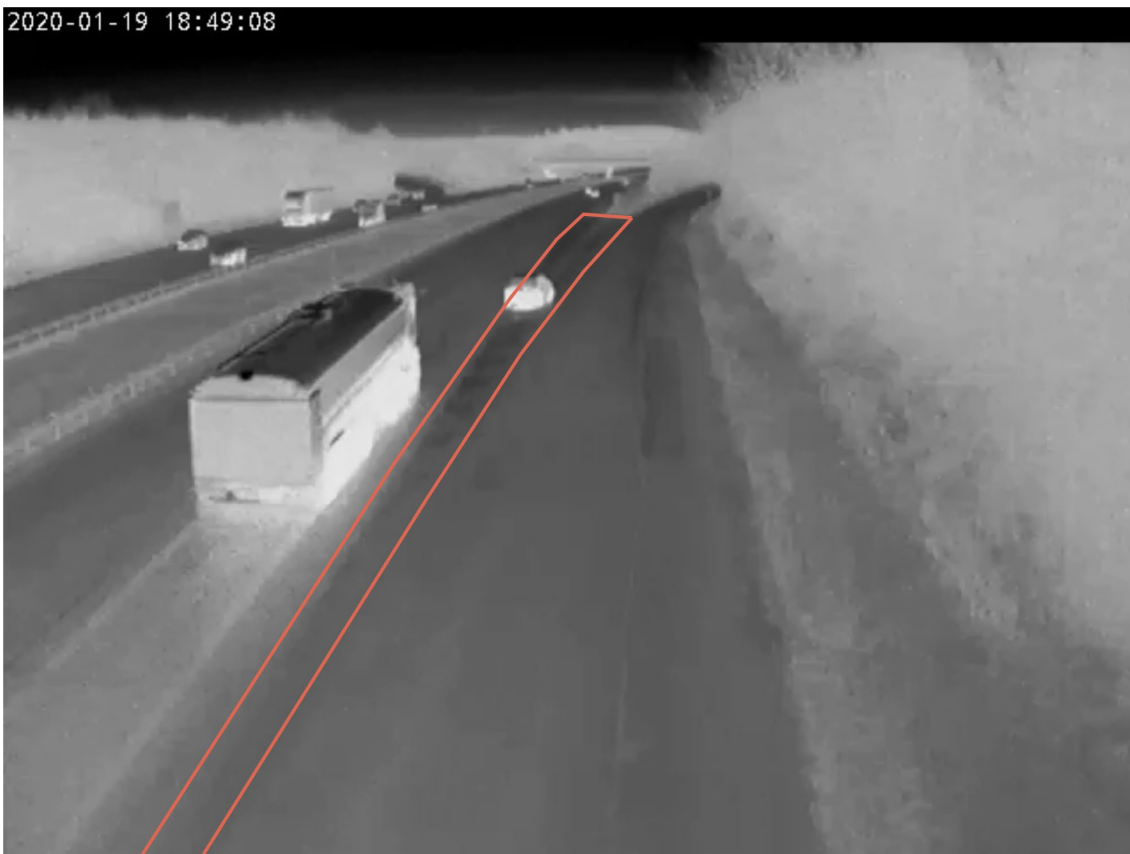
Figur 17 | Eksempel på sen frakørsel ved lokaliteten i Kolding. Hændelsen fandt sted i mørke og efter slukningen af portalbelysningen. Personbilen kører i anden vognbane for at overhale lastbilen og krydser efter overhalingen hen over spærrefladen for at køre fra motorvejen. [Klik her](#) for video af situationen.

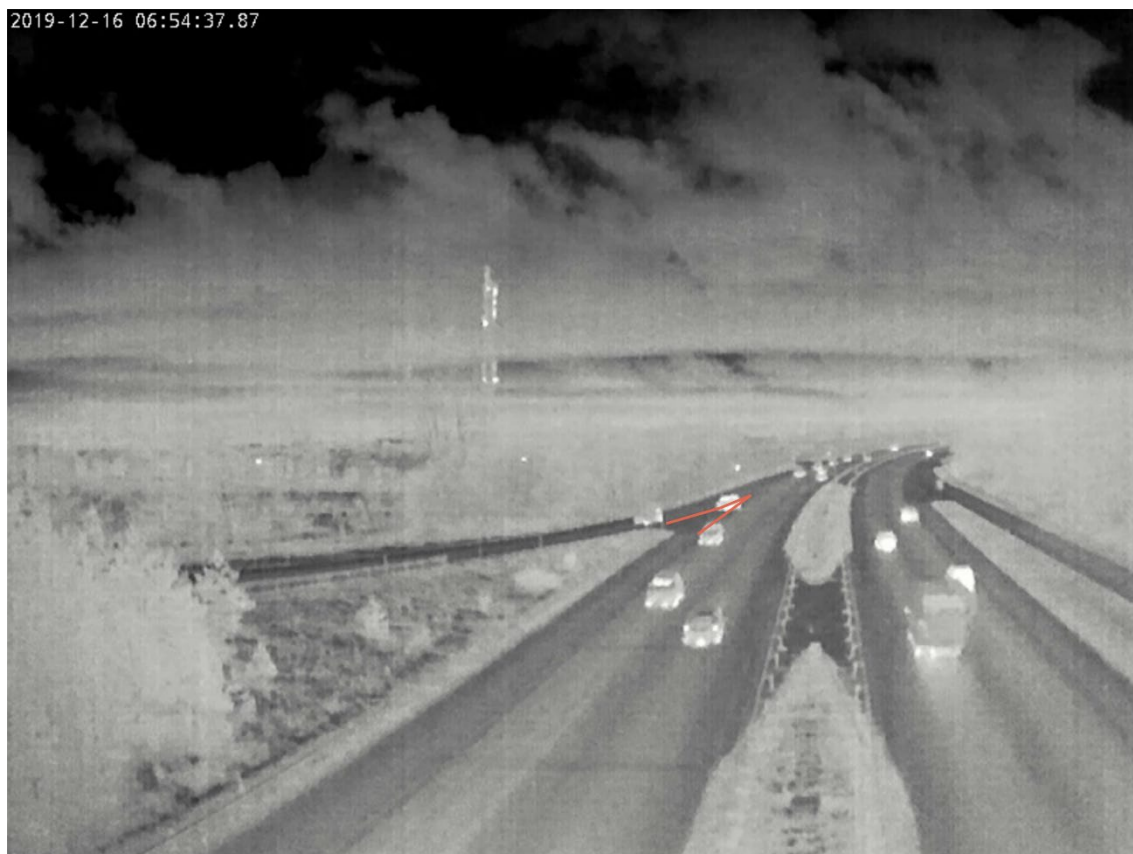
Figur 18 | Eksempel på sen frakørsel ved frakørslen i Aalborg. Hændelsen fandt sted i mørke og før slukningen af portalbelysningen. Personbilen kører i anden vognbane og drejer pludseligt mod højre hen over første vognbane og spærrefladen for at køre fra motorvejen. [Klik her for video af situationen.](#)

Ved frakørslen i Aalborg blev der på fem hverdagsdøgn registreret 15 sene frakørsler før og 12 sene frakørsler efter slukningen af portalbelysningen (Tabel 6). Et eksempel på en sen frakørsel er vist på Figur 18. Forekomsten svarer til ca. 0,5 sene frakørsler pr. 1.000 køretøjer. Det er langt færre end ved frakørslen i Kolding, men skyldes sandsynligvis, at spærrefladen ved frakørslen i Aalborg er meget kortere end ved frakørslen i Kolding (45 m mod 160 m).

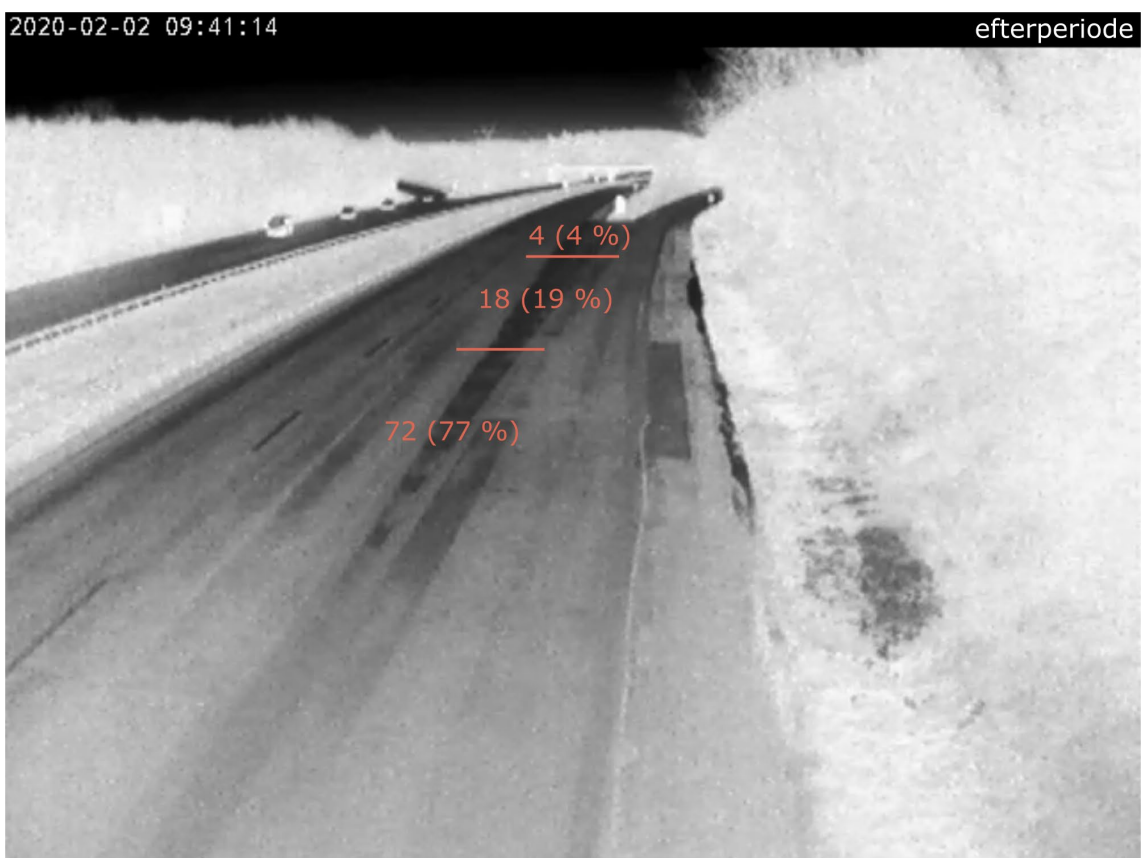
Figur 19 | Krydsning af spærrefladen i mørke og tusmørke i førperioden (øverst) og efterperioden (nederst) ved inddeling af spærrefladen i tre zoner.

Størstedelen (75-77 %) af de sene frakørsler i mørke og tussmørke ved lokaliteten i Kolding forekom på den første tredjedel af spærrefladen. Mens der i førperioden ikke blev observeret krydsninger af den sidste tredjedel af spærrefladen, var der efter slukningen af portalbelysningen en lille del (4 %) af de sene frakørsler, som skete meget sent og medførte en krydsning af de sidste ca. 50 m af spærrefladen (Figur 19). Der er imidlertid ikke fundet en statistisk signifikant forskel i, hvor sent trafikanterne krydsede spærrefladen efter slukningen af portalbelysningen i forhold til førperioden (χ^2 -test, $p = 0,11$).

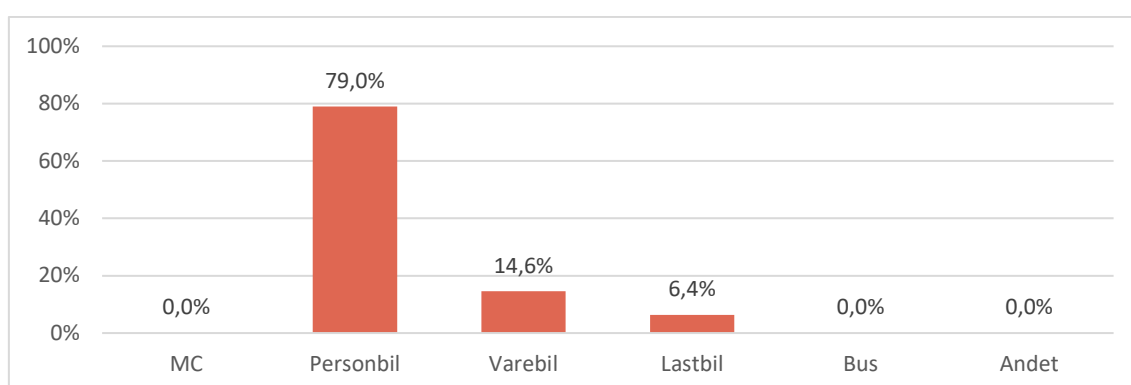
Figur 20 | Transportmiddel anvendt ved krydsning af spærrefladen, i alt for før- og efterperioden ($n = 486$).

De sene frakørsler ved Kolding blev især foretaget af personbiler (79 %), efterfulgt af varebiler (14,6 %) og lastbiler (6,4 %) (Figur 20). Der var ikke forskel i fordelingen på transportmidler mellem før- og efterperioden (χ^2 -test, $p = 0,96$).

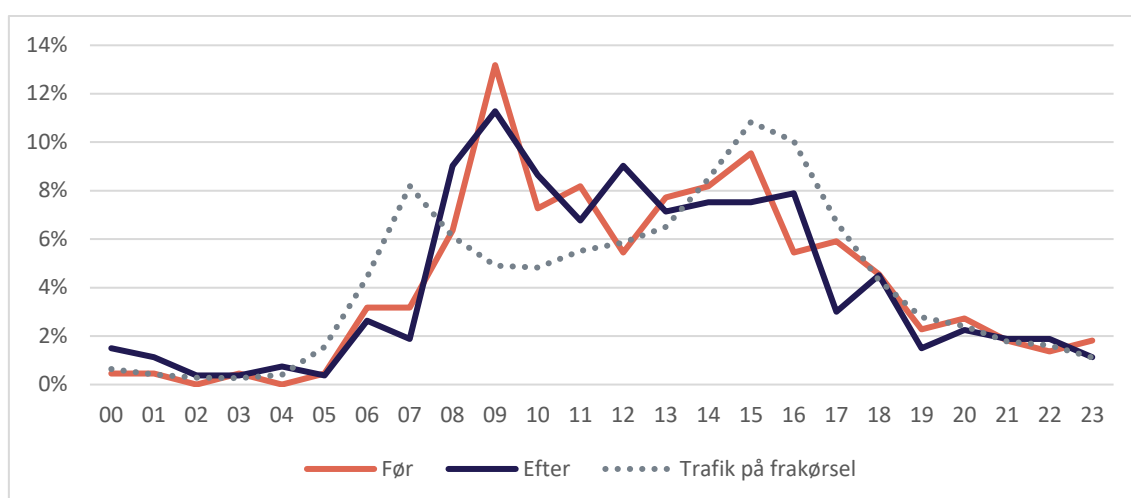
Figur 21 | Fordeling af sene frakørsler og trafik hen over døgnet på frakørslen i Kolding.

Fordelingen af sene frakørsler over døgnet ved frakørslen i Kolding følger generelt trafikens fordeling på frakørslen med flest sene frakørsler i dagtimerne og færre i aften- og nattetimerne (Figur 21). Især ses en stor koncentration af sene frakørsler omkring kl. 9.00, på trods af at trafikken omkring dette tidspunkt er begrænset.
