## Sensorer i bygninger

*Fugt i boliger og byggeri*

Rasmussen, Torben Valdbjørn

*Publication date:*  
2010

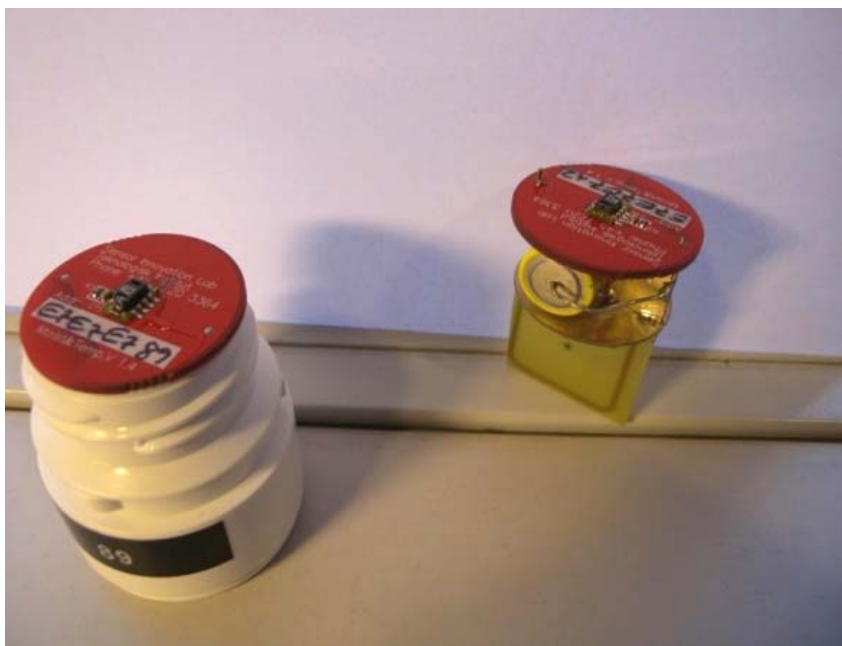
Figur 2. Den anvendte, lukkede indkapsling ('pilleglas') uden låg.

Sensorer og den anvendte indkapsling er vist på figur 1 og 2.

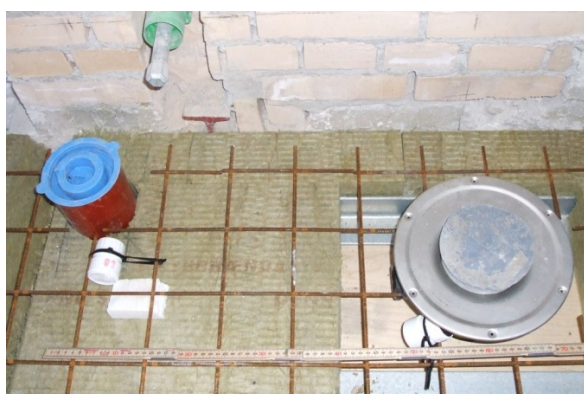
Figur 11. Placering af sensorer på rio-net

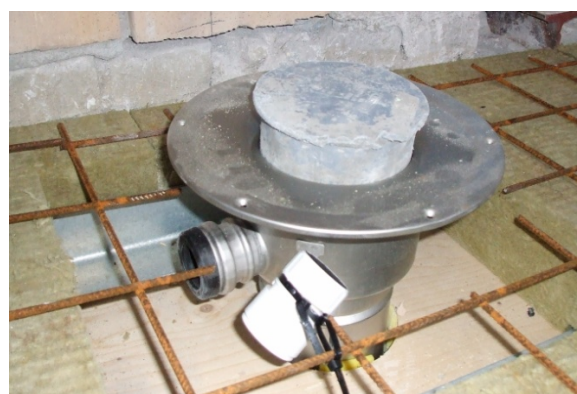
Figur 12. Placering ved gulvafløb

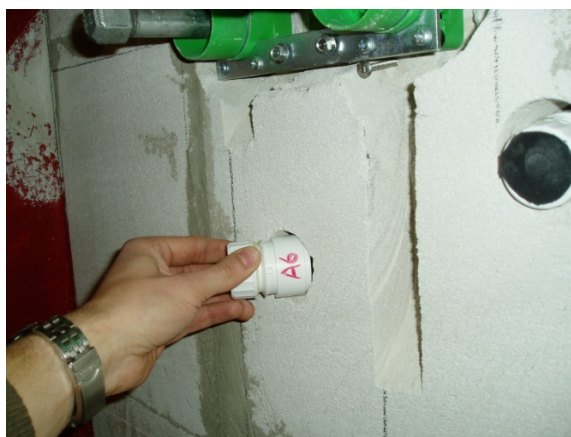
*Figur 13. Placering af sensorer i letbetonvægge. Sensorerne omsluttet efterfølgende med mørtel og derefter lægges membran og opsættes fliser.*

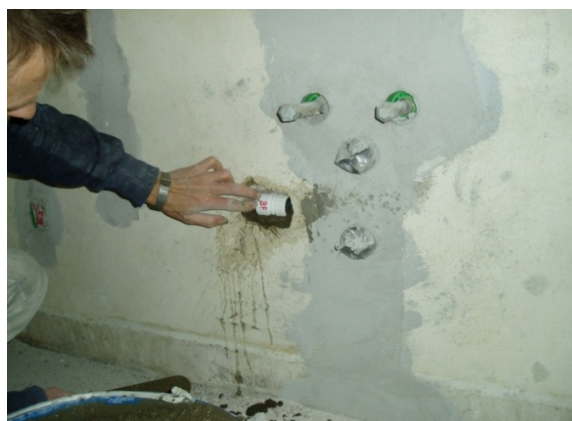
*Figur14. Placering af sensor i kalksandstensvæg.*

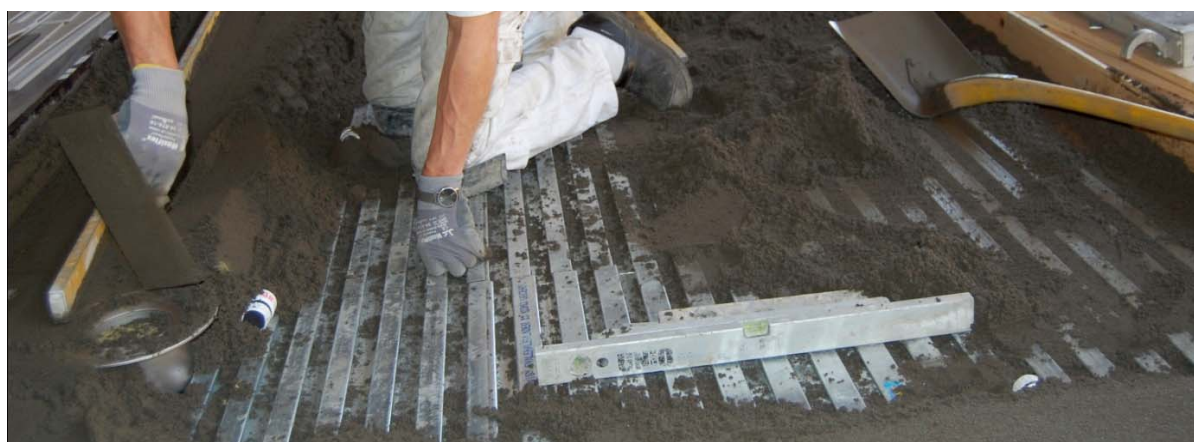
Figur 20. Indstøbning af sensor i betongulvet med svalehaleprofileret stålplade lagt som underlag for betonpladen.

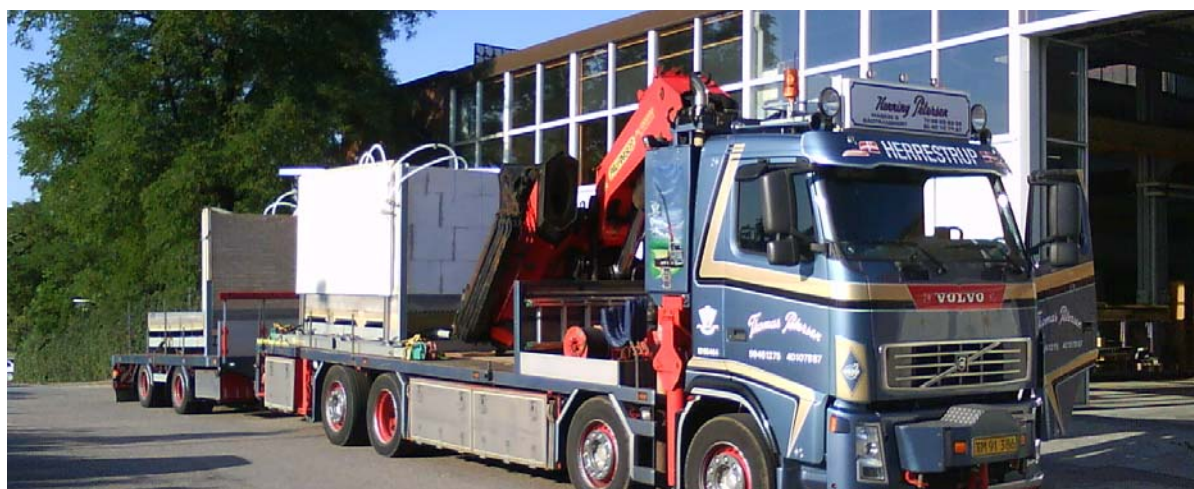
Figur 21. Transport af mock-ups på lastbil til Lund, august 2009.

Efter færdiggørelse og test af sensorerne er de to mock-ups transporteret på lastbil til yderligere test i Sverige på Lunds Universitet, Laboratoriet for bygningsmaterialer, se figur 21.

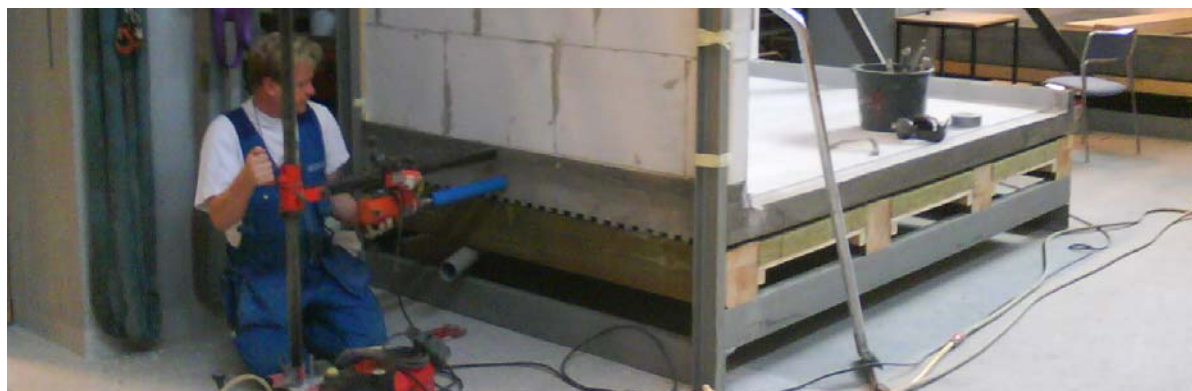
Figur 23. Boring af hul til montering af ny sensor i betonplade i gulvkonstruktion.

Yderligere er batterierne indenfor kort tid løbet tør for strøm på de resterende syv sensorer, der har været indstøbt i gulvkonstruktionerne. Det er efterfølgende besluttet at montere nye sensorer i betongulvene. De nye sensorer er monteret ved at bore betonkerner ud af betonpladen fra ydersiden af de to mock-ups. I de enkelte huller er en ny sensor skubbet ind i bunden af borehullet og efterfølgende fyldt ud med ekspanderet polystyrenskum (EPS) og forseglet med formskum. Arbejdsmetoden ses på figur 23 og 24. Den endelige placering af alle sensorer ses på figur 27 og 28.

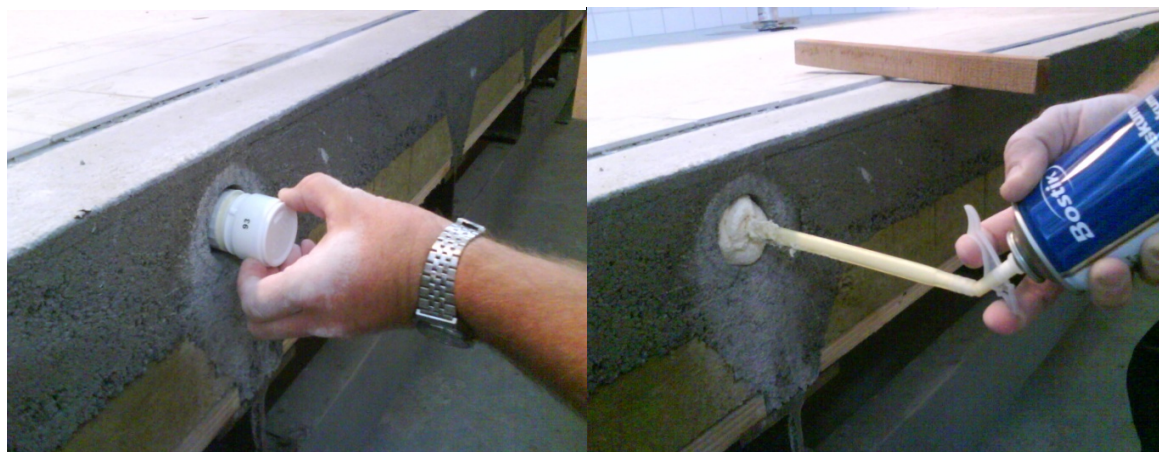
Figur 24. Montering af ny sensor i betonplade i etagedæk og forsegling med formskum.

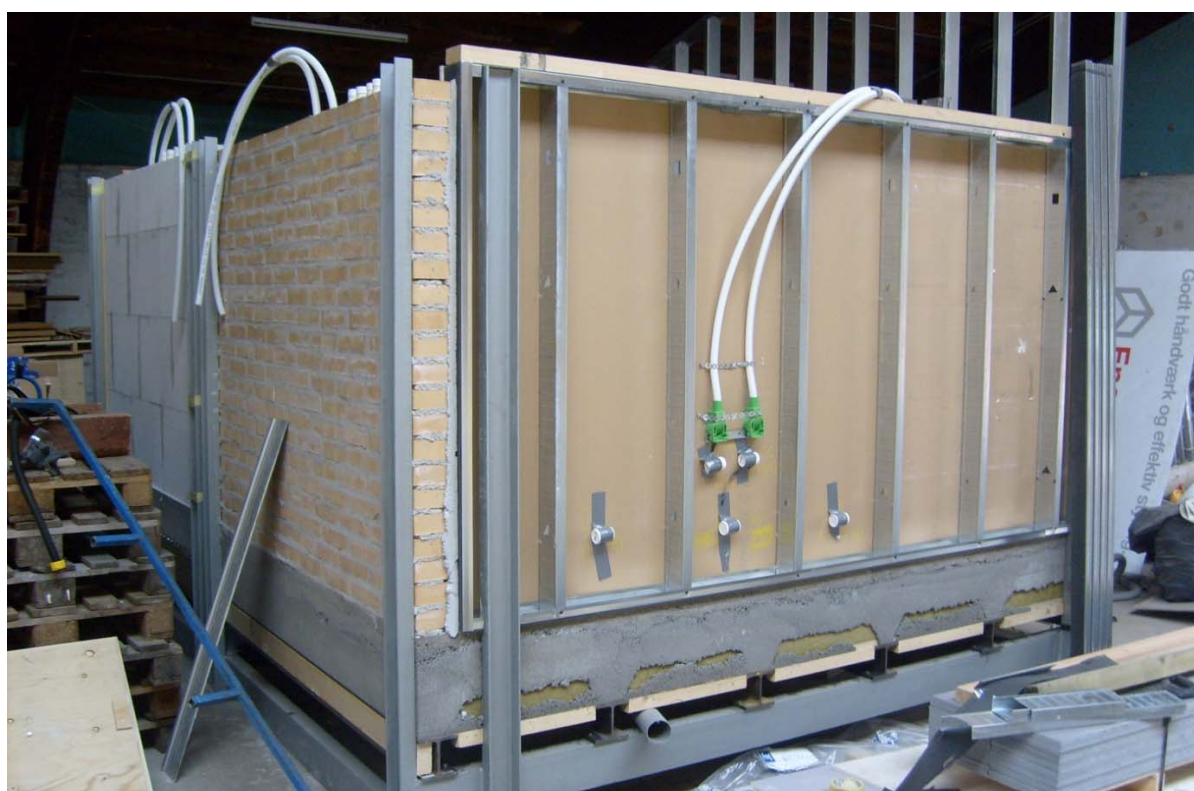
Figur 25. Placeringen af sensorer mellem stålreglerne i de lette vægge.

Efter at de lette vægge på skelet af stålregler er gjort færdige på den indvendige side mod baderummet, er vandet tilsluttet fra bagsiden af de to mock-ups, se figur 25. Derpå er mineraluldsisole-ring monteret mellem stålreglerne, hvorefter bagbeklædningen er fæstnet.

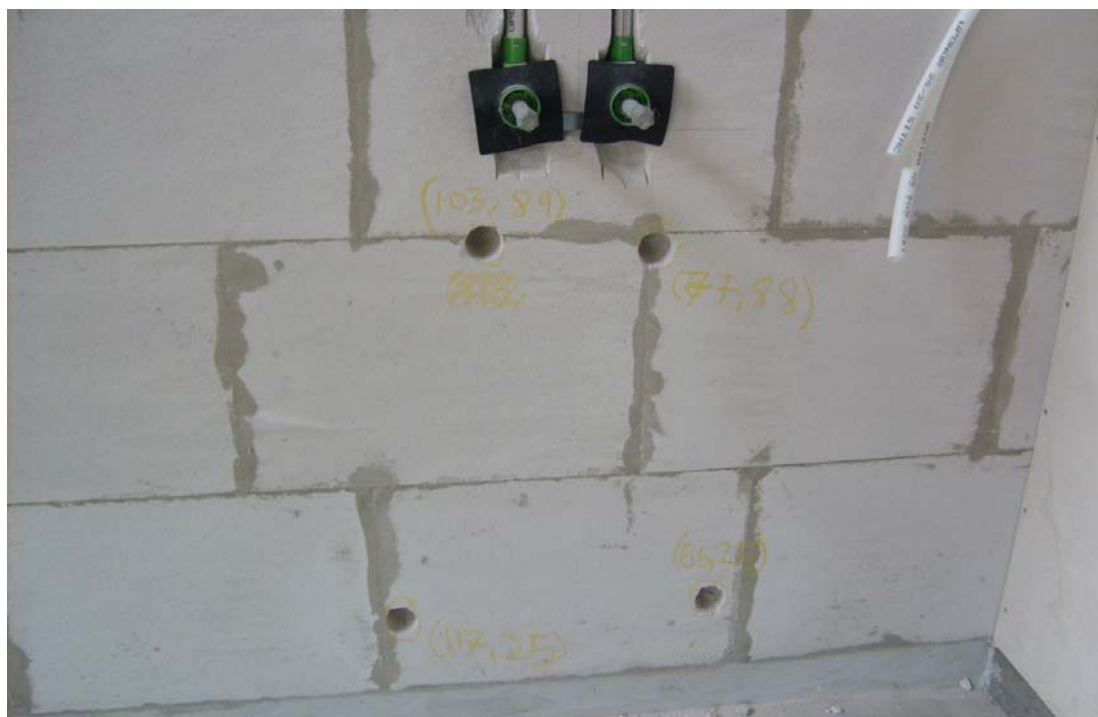
Figur 26. Placeringen af sensorer i den murede væg af letbeton.

De tunge vægge er muret op før sensorerne er placeret. Fra den indvendige side mod vådrummet er der hugget ud til placering af de enkelte sensorer, se figur 26. Sensorerne er placeret i vægelementerne før end vådrumssikringen og flisebeklædningen er monteret. Sensorerne i de tunge vægge er løbet tør for strøm efter en tid. Ingen af sensorerne i de tunge vægge har efterfølgende fået skiftet batteri i forsøgsperioden.

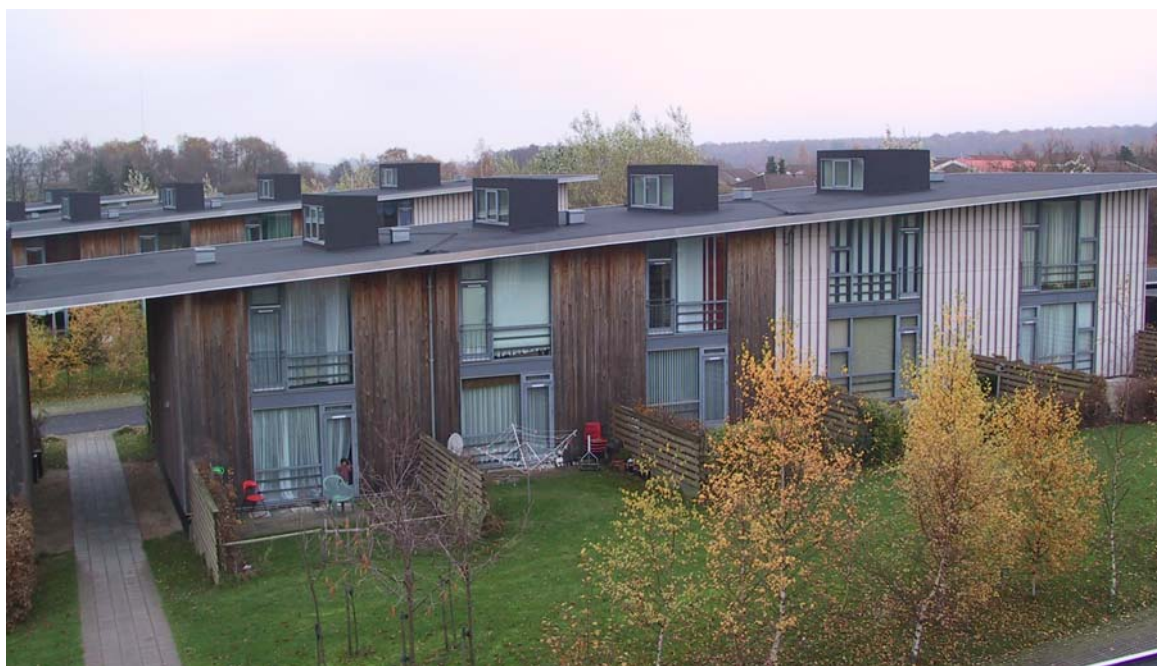
Figur 33. Bebyggelsen før renoveringen.

Fugtophobning i tagkassetter i en bebyggelse på Sydsjælland betragtes, se figur 33. Den består af 72 boliger i et og to plan, der er sammenbygget som rækkehuse i syv blokke. Husene er udført med flade tage (hældning 1:40), der er opbygget af uventilerede, præfabrikerede tagkassetter af træ med tagpap og krydsfiner på oversiden samt fugtadaptiv dampspærre, spredt forskalling og gipsplade på undersiden.

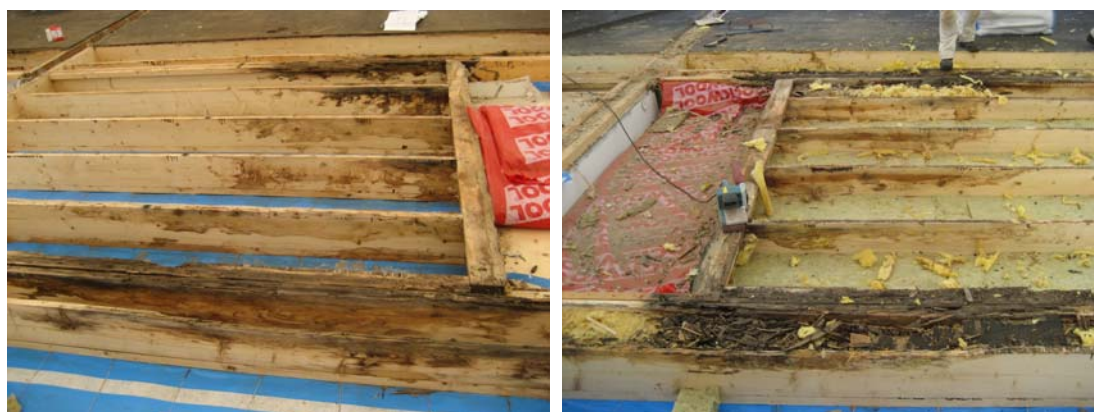
Figur 34. Råd- og svampeskader i tagkassetter.

Årsagen til fugtphobningen viste sig efter undersøgelser at være, at dele af tagfladerne ved ovenlysene ikke fik solindfald nok til, hvorfor den fugtadaptive dampspærre ikke kunne fungere efter hensigten, og at dampspærren generelt ikke har været udført korrekt ved ovenlys og lejlighedsskel.

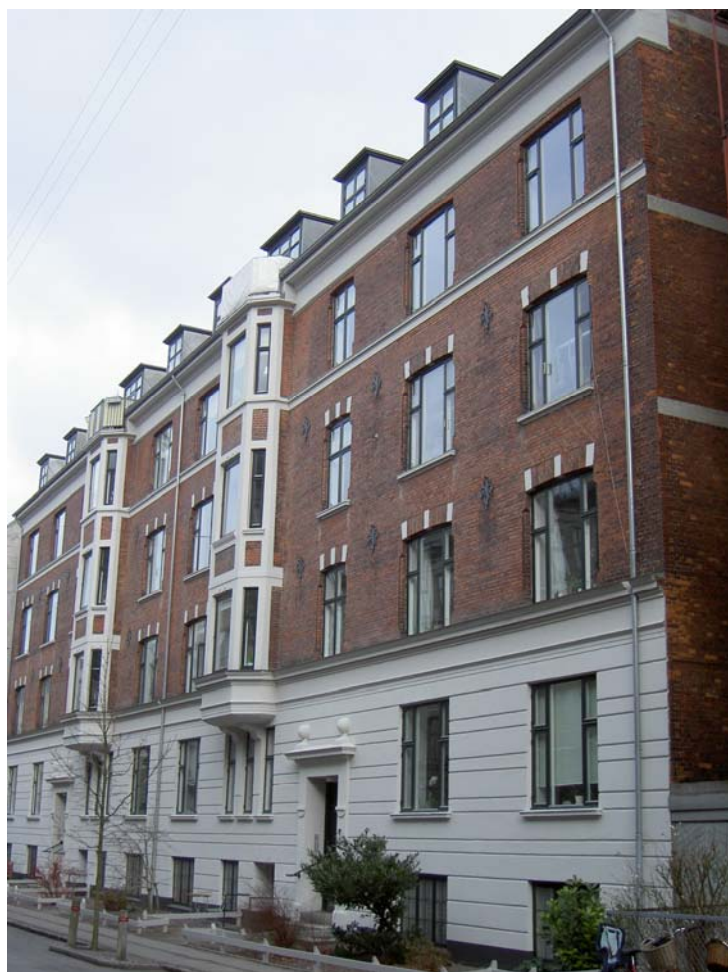
Figur 35. Ejendom i København, facade mod gade. Gavlen er frilagt.

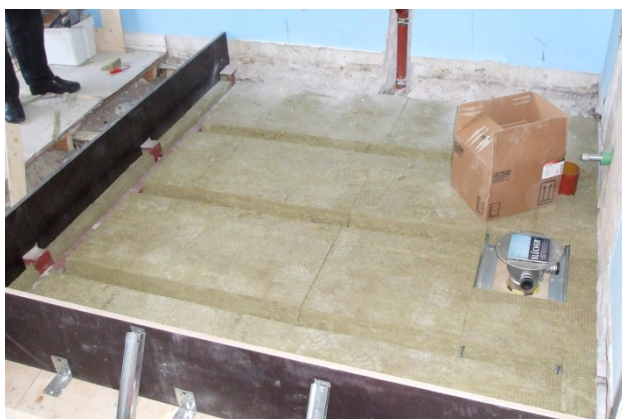
Figur 37. Baderum forberedt til støbning af betonplade i gulv.

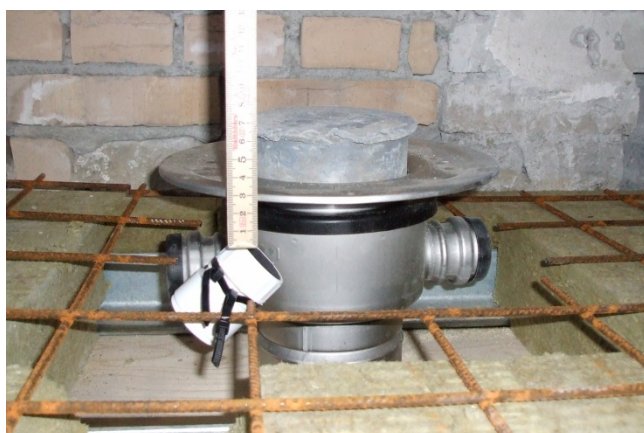
Figur 38. Sensor placeret i umiddelbart nærhed af et afløb i gulv i baderum.

En pludselig lækage i en rørinstallation eller i vådrumsmembran, se figur 38, kan betyde, at det omgivende materiale bliver opfugtet, dvs. at det suger vand til sig ved kapillarsugning. Samtidig kan der i visse tilfælde også ske en fordampning af vand fra materialet. Forholdet mellem vandtilgang fra lækagen, materialets kapillarsugningsevne og muligheden for fordampning bestemmer fugtens udbredelse i materialet.

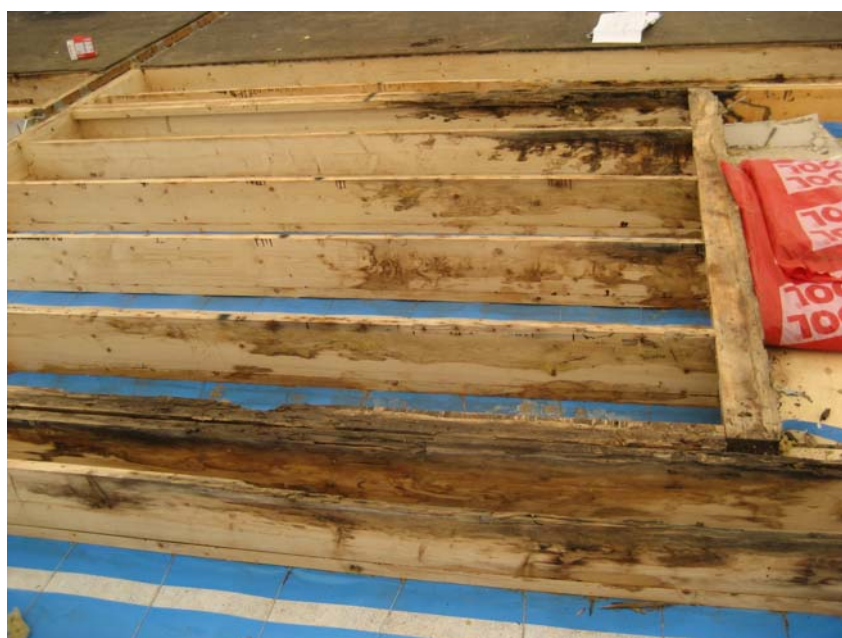
Figur 39. Råd i de bærende ribber.

I en bebyggelse med 72 boliger fra 1997 er der ved 5-årseftersyn konstateret større fugtskader i ta-gene. Bebyggelsen er opført i to etager med flade tage, som er opbygget af uventilerede tagkasset-ter med gipslofter, fugtadaptiv dampspærre, isolering, krydsfinertagplader og to lag tagpap, se figur 39 og 40. På tagene er der til ovenlysene opbygget nogle større kasser, der kaster skygge på tagfla-derne i større omfang. Skaderne er opdaget ved at tagene i store områder har givet efter, når der er gået på dem. Ved en nærmere undersøgelse, hvor der er udført huller flere steder i tagkassetterne, er der registeret et fugtindhold over det tilladelige niveau i de bærende dele af tagkassetterne. Krydsfinerpladerne og de bærende ribber har da også været angrebet af råd og svamp (Korkhat). De største skader er forekommet i skyggeområderne fra ovenlysene, men utætheder i dampspær-ren omkring disse har også været årsag til skaderne. Udbedringsarbejder har bestået i forstærkning af de bærende konstruktioner, opbygning af varmt tag omkring ovenlysene og montering af rytter-lys i stedet for ovenlyskasser. Der har ikke været behov for genhusning af beboerne, mens arbej-derne stod på.

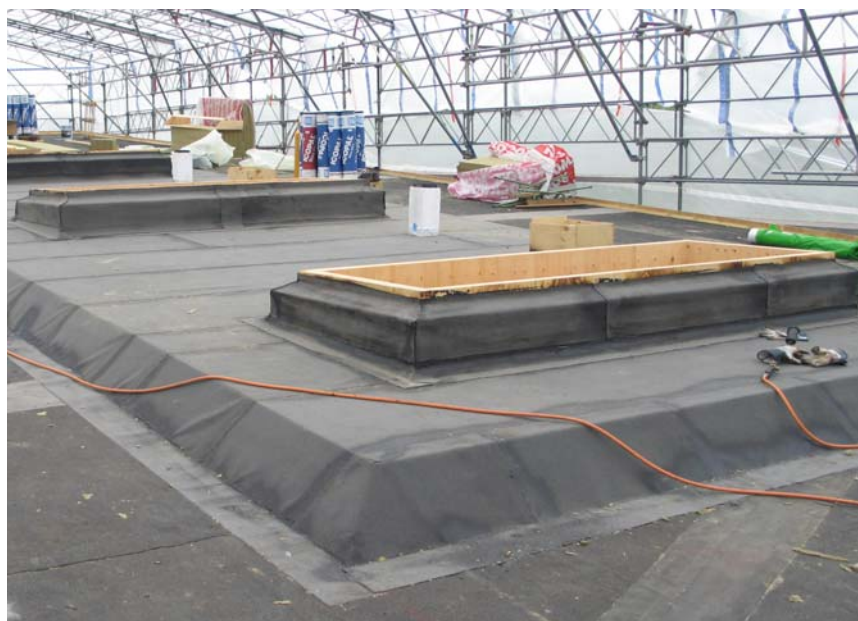
Figur 40. Opbygning af varmtag.

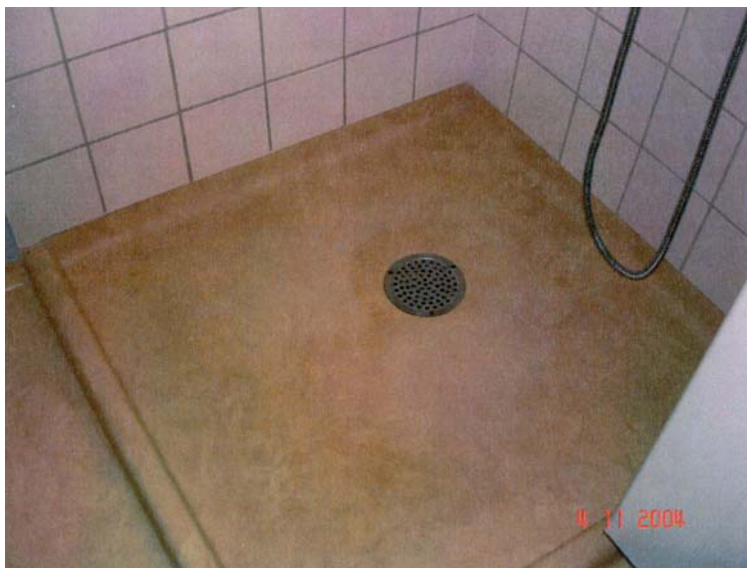
Figur 41. Gulv i bruseniche før hultagning.

Denne bebyggelse er opført i 1989 og består af 32 boliger i én og halvanden etage, hvoraf de 18 har badeværelser på første sal. Gulve er opbygget på træbjælkelag med kileskårne strøer, spånplade og en belægning af svejst vinyl, se figur 41 og 42. I 2004 konstateres det, at gulve i brusenicher giver efter, og en destruktiv undersøgelse viser efterfølgende, at der er råd i spånplade og strøer. Årsagen er, at klemringe i gulvafløb ikke har været afpasset efter den aktuelle tykkelse på belægningen, så vand er trængt ned i de underliggende konstruktioner. Udbedringen har bestået i udskiftning af gulvopbygning, vinylbelægning og gulvafløb. Beboere har ikke været genhuset under udbedringsarbejderne.
