*Undersøgelsesrapport*

# KOLLAPS AF ETAGEEJENDOM PÅ PROVST DRESLERSVEJ I FREDERIKSHAVN

## UNDERSØGELSESRAPPORT

SBI 2015:03

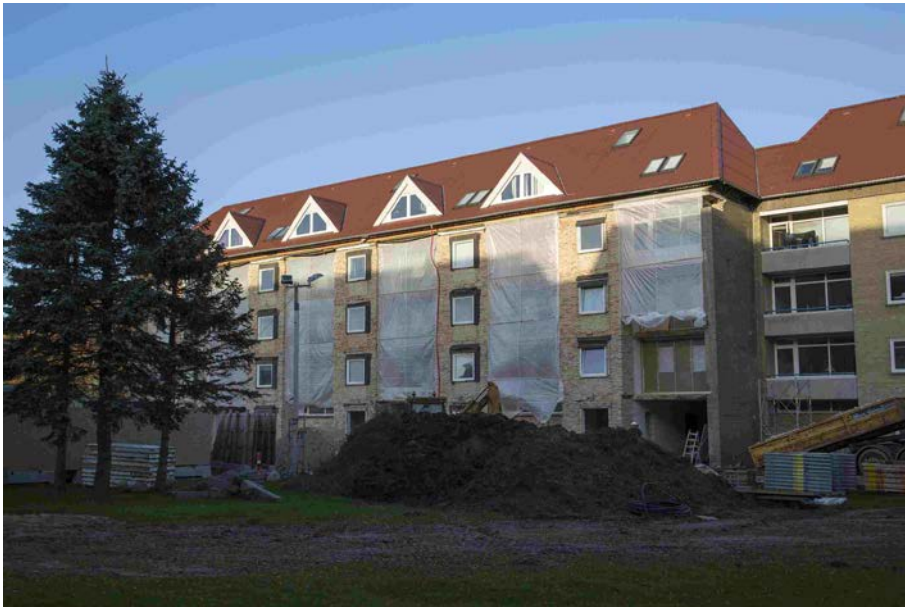
Bygningen er på tidspunktet for kollaps under renovering, se Figur 5. Dette omfatter blandt andet 150 mm efterisolering af facader og gavle, nye murede formure overalt samt ombygning af krybekældre til terrændæk.

Figur 5. Bygningen under renovering (Foto: Boligforeningen Vesterport).

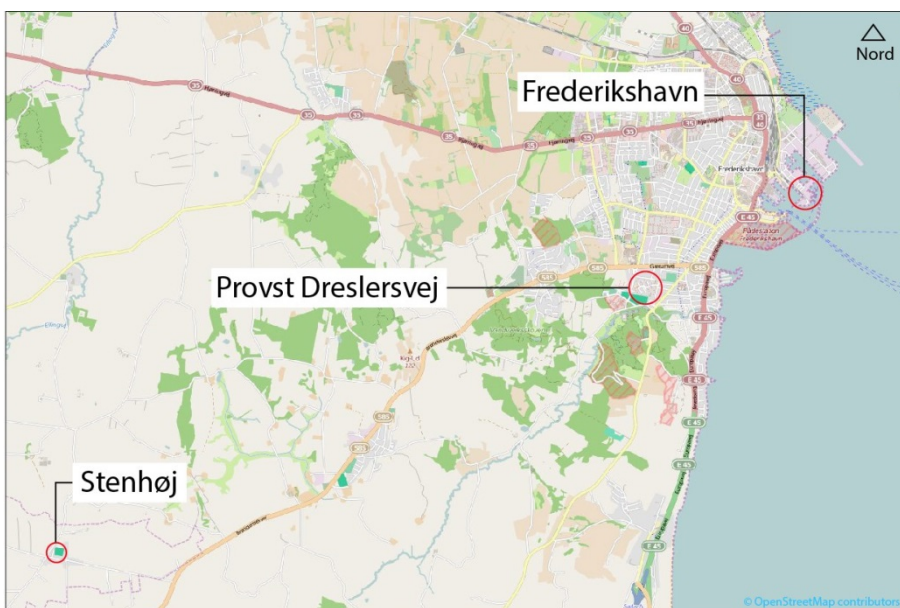
Figur 13. Provst Dreslersvej ligger mellem vejstationerne i Frederikshavn og Stenhøj. (Se vejrdata i Figur 14).

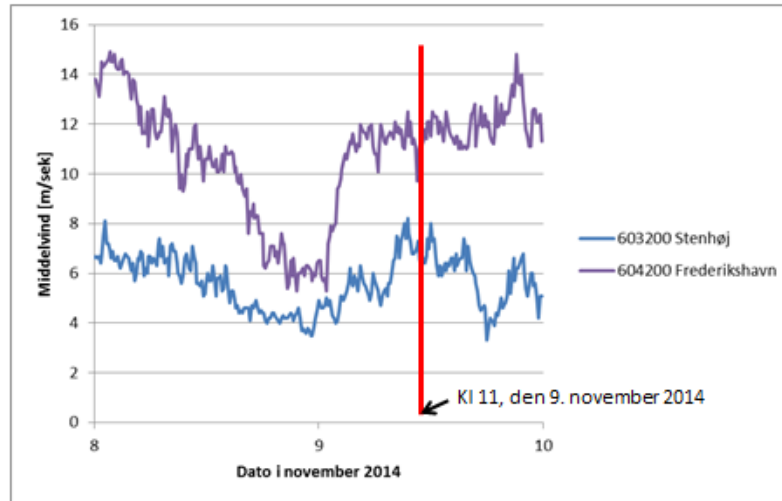
Vindlasten varierer i dagene op til tidspunktet for kollaps. I forhold til et stabilitetsbrud i gavlvæggen vil vind fra sydlig retning – se Figur 1 - give en tværbelastning, som vil øge risikoen for brud. Data fra Meteorologisk Institut, se Figur 13 og Figur 14, viser, at vinden fredag aften og nat slår om, så den kommer fra syd-sydøst. Vindhastigheden er størst natten til lørdag og lørdag morgen, men når op på stort set samme niveau på tidspunktet for kollaps, hvor middelvinden har været mellem 8 og 12 m/sek. Det giver en ekstra last på konstruktionen, men den er lille, under 20 % af hvad der kræves for at opfylde sikkerhedsnormens bestemmelser i dag (Dansk Standard, 2007c).

Figur 14. Vindhastigheder på tidspunktet for kollaps. Udarbejdet med data fra (DMI, 2014).
