## Effektive belysningsanlæg i storrumskontorer

Traberg-Borup, Steen; Clausen, Vibeke

*Publication date:*  
2004

*Citation for published version (APA):*  
Traberg-Borup, S., & Clausen, V. (2004). *Effektive belysningsanlæg i storrumskontorer*. SBI forlag. By og Byg Resultater Nr. 032

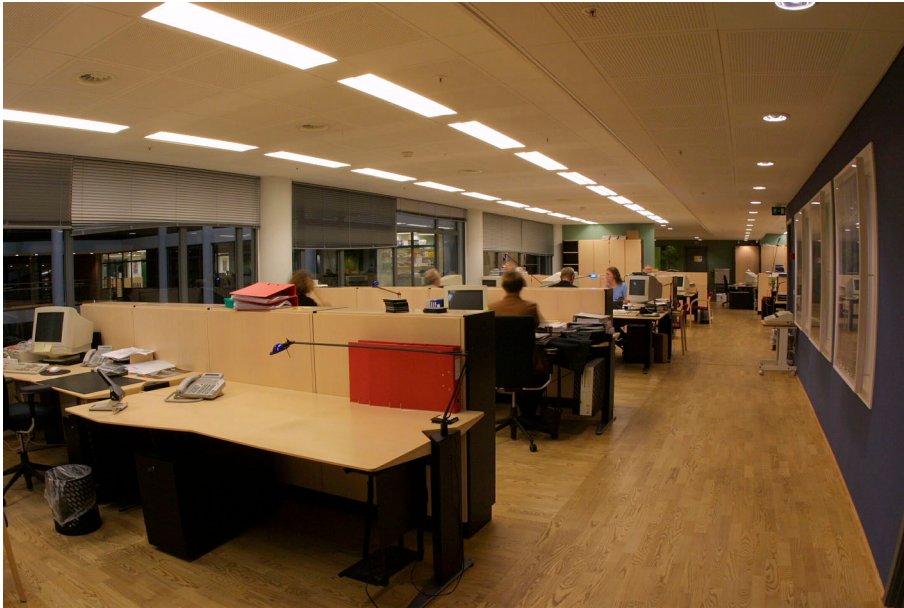
For Bang og Olufsen gælder det, måske mest i aftensituationen, at kontorlokalets flader også er præget af varme farver i kraft af parketgulvets farve og det inddirekte lys fra loftet. Dog er det også karakteristisk, at farven på borde og reoler virker gråblå i dagslys men beige-brunlige i kunstlys. Det samme farveskift kan observeres for nordfacadens stålelementer.

Figur 11. Hos Bang og Olufsen bemærkes det tydeligt, at lysfarven på borde og reoler skifter meget fra dag til aften. Lysfarven er gråblå i dagslys.

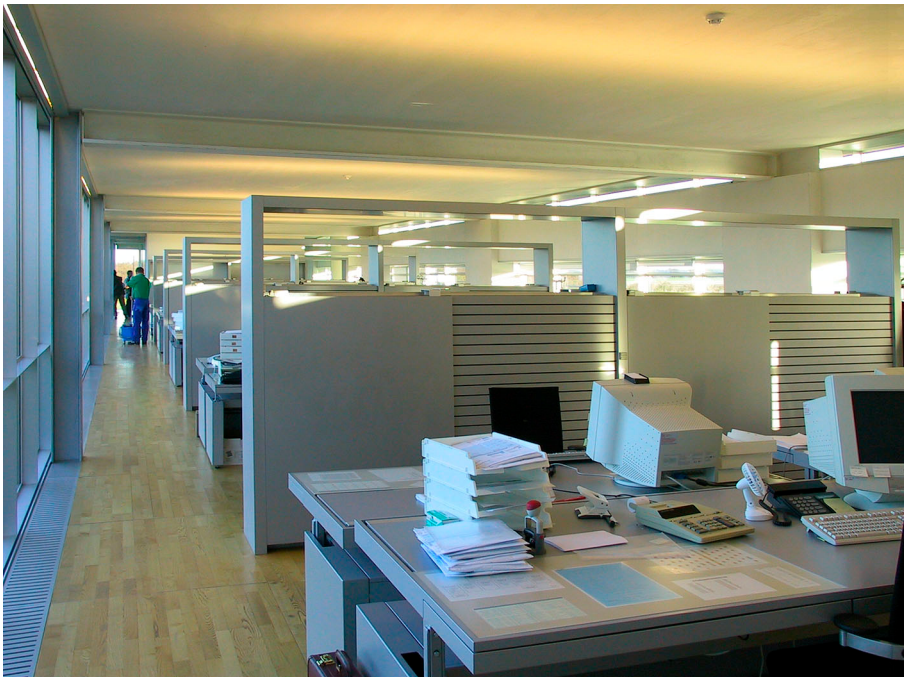
Figur 12. I kunstlys virker farven på borde og reoler beige-brunlige. Det samme farveskift kan observeres for nordfacadens stålelementer.

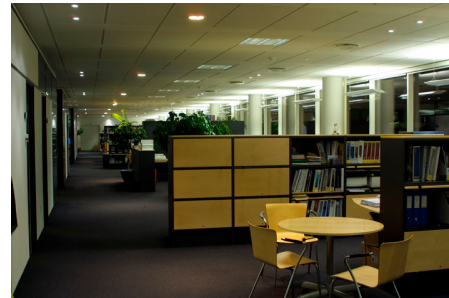
Figur 25. De opadlysende armaturer giver meget lyse pletter på loftet. Det virker imidlertid "rigtigt", da lysindfaldsretningen er som om dagen, hvor der er meget dagslys ind gennem vinduerne.

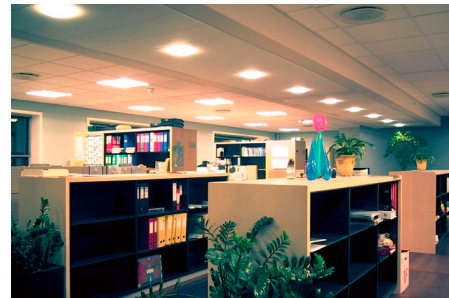
Figur 29. Reoler og skillevægge giver fine afskærmninger, så kunstlys og dagslys fra "nabo-aflukker" ikke kan genere.

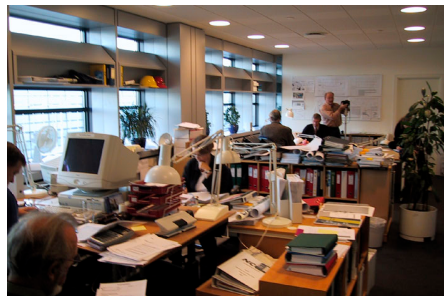
Figur 30. Den specielle vinduesudformning med en fralægningshylde midt i vinduesfladen virker bedst om aftenen, hvor den lyse hylde medvirker til at give en god lys- og luminansfordeling i lokalet.

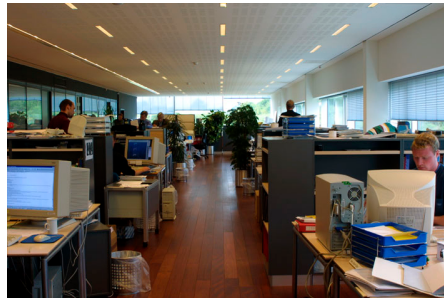
Figur 34. Alle vinduer er udstyret med manuelt betjente persiener. Næsten alle var halvt nede, hvorved udsynet bevarede.

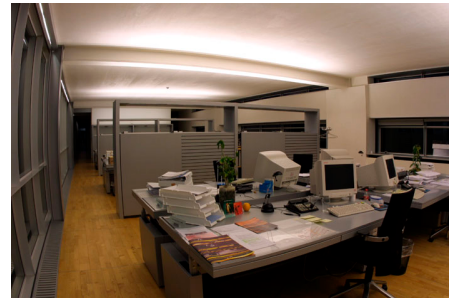
Figur 38. Den store afstand mellem lysrør og loft sikrer en stor spredning af kunstlyset og en lav luminans på det hvide loft.

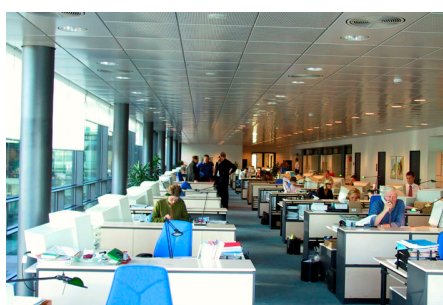
Figur 39. Den automatiske lysregulering virker og sikrer, at de inderste arbejdspladser får det tiltrængte supplerende lys.

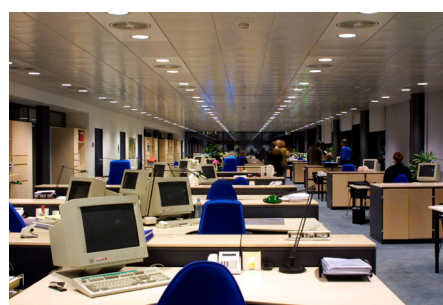
Figur 40. Om aftenen leveres almenbelysningen af planforsænkede downlights med en passende lysfordeling og en velreguleret afskærmning, der, uden at blænde, "fortæller", at lyset er tændt.

*”Rækken af downlights nær bagvæggen kaster et blødt lys på denne, og belysningen giver, sammen med det belyste inventar og metalloftet, en passende luminansfordeling på langs ad lokalet. Vinduesvæggen, som er ret dominerende i mørke, giver dog en skævhed i luminansfordelingen. Anvendes nogle af de hvide rullegardiner, forbedres forholdene”.*

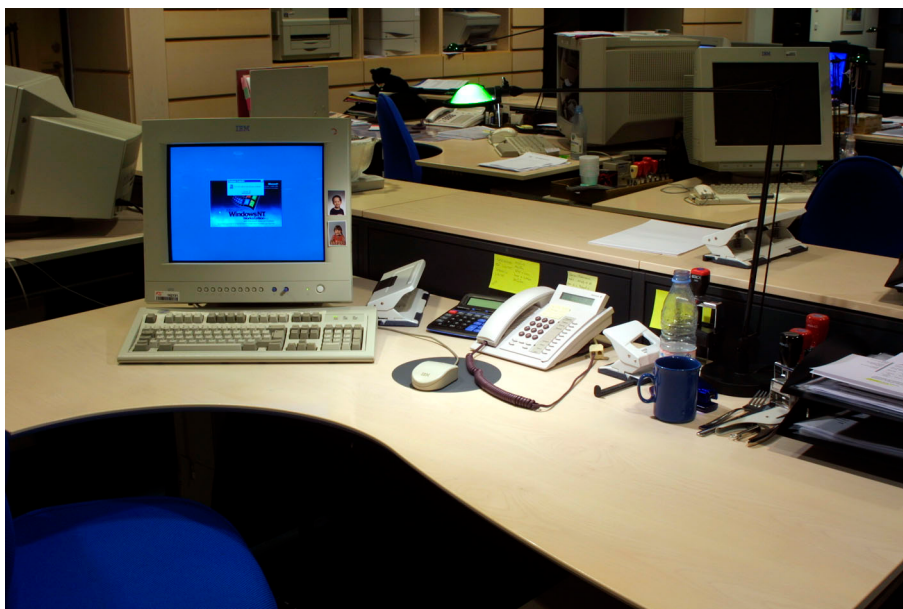
Figur 41. Om aftenen er de små grønne arbejdslamper hvide indeni, og halogenpærerne er matte, så lyset fra dem går an, hvis det bare ikke spejler sig i bord m.m.

*"Arbejdslamperne er små halogenlamper med grøn overskærm. Skærmens grønne farve passer godt til dagslyset. Mange af dem er tændt, især i 2. og 3. række. Om aftenen er de små grønne arbejdslamper hvide indeni, og halogenpærerne er matte, så lyset fra dem går an, hvis det bare ikke spejlede i bord m.m. Her er næsten for meget*

*lys, med mørke slagskygger under min fremstrakte hånd. Der er en skævhed i rummet nu, hvor der er dobbelt så lyst ved indervæggen, som ved den mørke facade.”*
