## **BR's boligventilationskrav. Beherskes kravene og efterleves de i nye boliger?**

*Tekniske samtaler. Nye målinger*

Bergsøe, Niels Christian

*Publication date:*  
2011

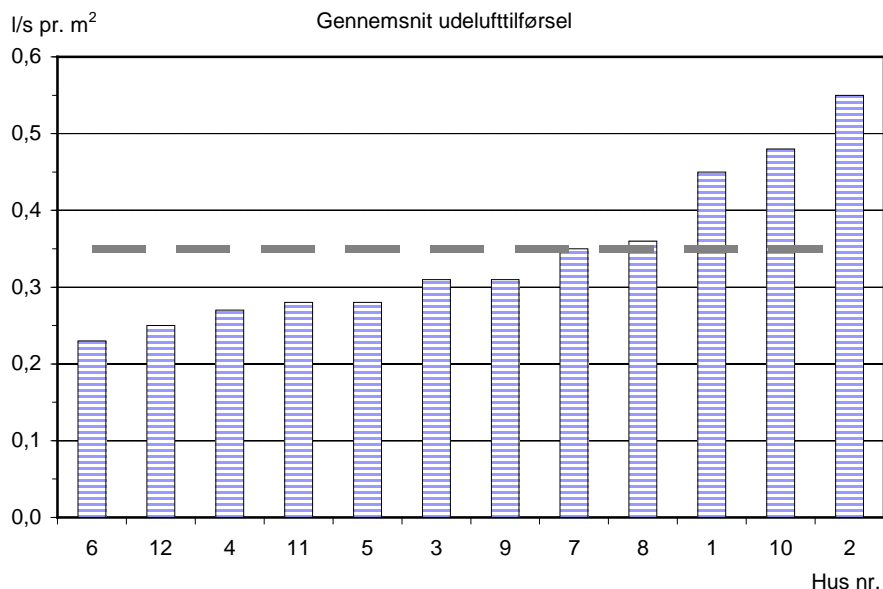
Figur 1. Udelufttilførsel i 12 nye enfamiliehuse. Den grå, punkterede linje angiver bygningsreglementets krav til mindste udelufttilførsel i enfamiliehuse, 0,35 l/s pr. m<sup>2</sup>.

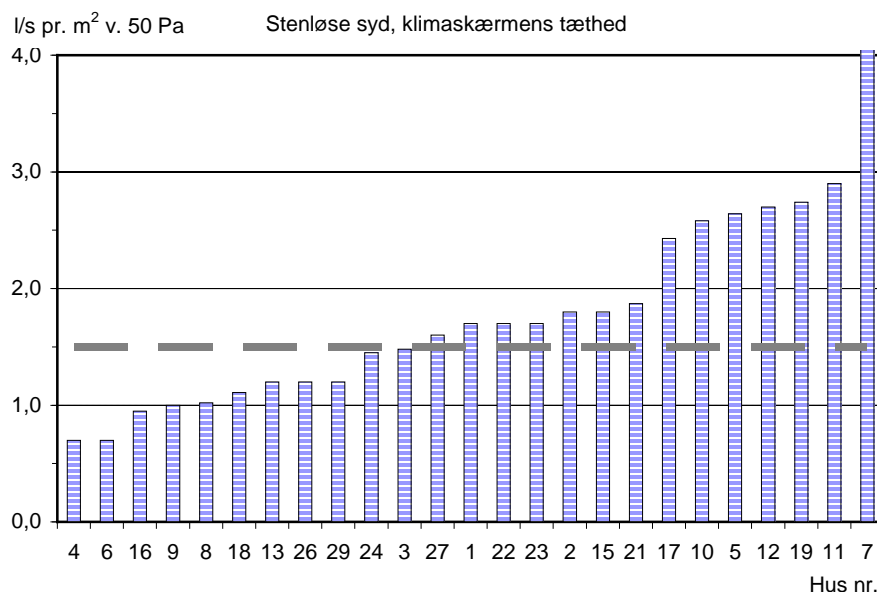
Figur 3 viser resultaterne af målinger af klimaskærmens tæthed i 27 boliger i byområdet Stenløse Syd i Egedal kommune. Boligerne er opført som lavenergiboliger, og selvom boligerne er projekteret før det nuværende krav til klimaskærmens tæthed var gældende, var der under opførelsen stor fokus på at sikre tætte boliger. Der blev afholdt møder med de udførende for at sikre, at samlingsdetaljer blev udført korrekt.

Figur 3. Resultater af målinger af klimaskærmens tæthed i 25 boliger i Stenløse Syd, Egedal kommune. Den grå, punkterede linje angiver bygningsreglementets maksimalt tilladte udelufttilførsel ved trykprøvning med 50 Pa, 1,5 l/s pr. m<sup>2</sup>.

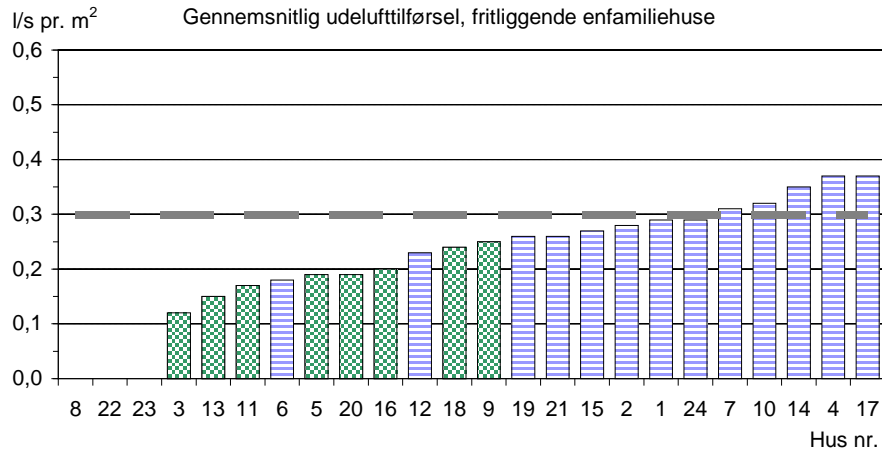
5 huse, svarende til ca. 25 procent af de undersøgte enfamiliehuse hvor der er opnået resultater af måling af udelufttilførslen, har en udelufttilførsel, som lever op til bygningsreglementets krav om 0,3 l/s pr. m<sup>2</sup> etageareal. I 16 huse er udelufttilførslen lavere end 0,3 l/s pr. m<sup>2</sup>. De 5 huse, som lever op til kravet, er alle med mekanisk ventilation. Ingen af de naturligt ventilerede huse lever op til kravet. Samtlige etageboliger lever op til kravet.

Ventilationsmålingen i hus 22 er bortfaldet på grund af hændelser i familien, mens målingerne i husene 8 og 23 er bortfaldet, fordi familierne påvirkede måleudstyret. I de nævnte huse er temperatur, fugt, radon og tæthed målt.

Figur 7. Gennemsnitlig udelufttilførsel. Måleperiode 1-2 uger. De lyseblå søjler gælder huse med mekanisk ventilation med varmegenvinding, mens de grønne søjler gælder naturligt ventilerede huse. Den grå, punkterede linje angiver bygningsreglementskravet 0,3 l/s pr. m<sup>2</sup> bruttoetageareal.

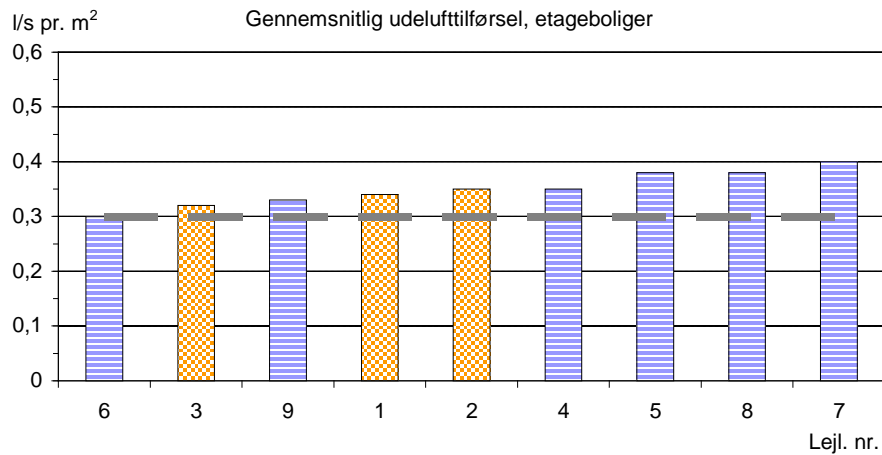
Figur 8. Gennemsnitlig udelufttilførsel. Måleperiode ca. 1 uge. De lyseblå søjler gælder lejligheder med mekanisk udsugning, mens de gule søjler gælder lejligheder med balanceret mekanisk ventilation. Den grå, punkterede linje angiver bygningsreglementskravet 0,3 l/s pr. m<sup>2</sup> bruttoetageareal.

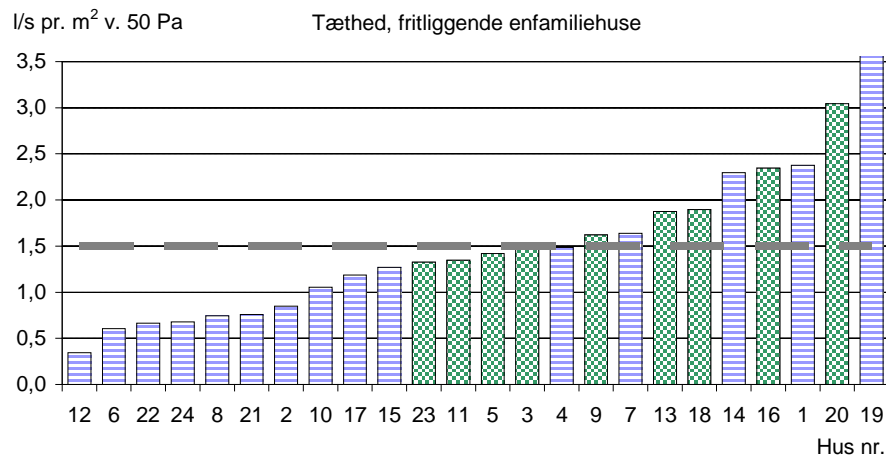
Bygningsreglementets krav til klimaskærmens tæthed efterleves i 15 af 24 huse, svarende til ca. 63 procent. 5 naturligt ventilerede huse består ikke

tæthedskravet, og af disse ligger 2 huse henholdsvis 50 procent og 100 procent over tæthedskravet.

Figur 9. Klimaskærmens tæthed. De lyseblå søjler gælder huse med mekanisk ventilation med varmegenvinding, mens de grønne søjler gælder naturligt ventilerede huse. Den grå, punkterede linje angiver reglementskravet om en lufttilførsel på maksimalt 1,5 l/s pr. m<sup>2</sup> ved 50 Pa.

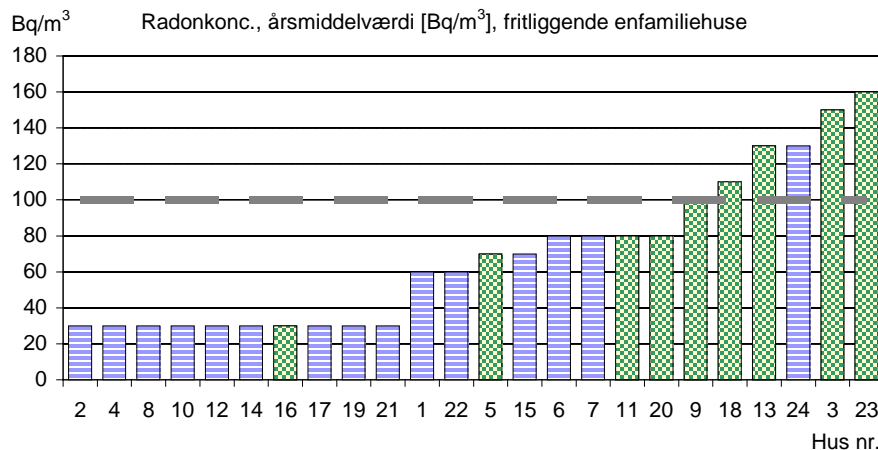
Figur 18. Radonforekomst, årsmiddelværdi,  $Bq/m^3$ . De lyseblå søjler gælder huse med mekanisk ventilation med varmegenvinding, mens de grønne søjler gælder naturligt ventilerede huse. Den grå, punkterede linje angiver bygningsreglementets grænse for radonindholdet i nye bygninger og anbefalet aktionsniveau for eksisterende bygninger.

Figur 18 side 26 viser, at i 19 af 24 huse (80 pct.) er radonårsmiddelværdien lavere end  $100 \text{ Bq/m}^3$ . Af de 5 huse med en årsmiddelværdi større end  $100 \text{ Bq/m}^3$  er 4 naturligt ventilerede, og af disse opfylder 2 huse ikke kravet til klimaskærmens tæthed, se figur 27. Figur 28 viser målt radonniveau i forhold til målt udelufttilførsel. Regressionslinjen viser en svag negativ korrelation; dvs. faldende radonniveau ved stigende udelufttilførsel.

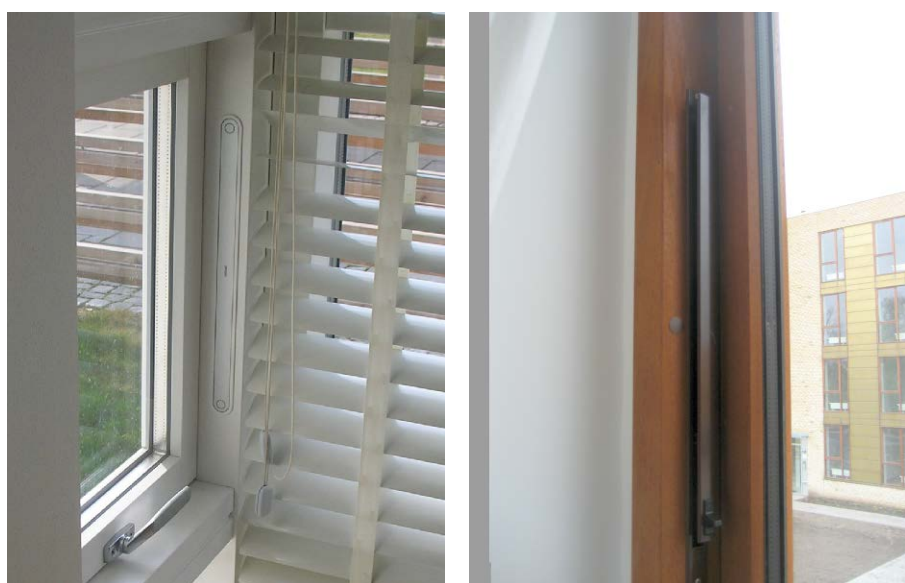
Figur 25. Almindeligt anvendte spalteventiler.

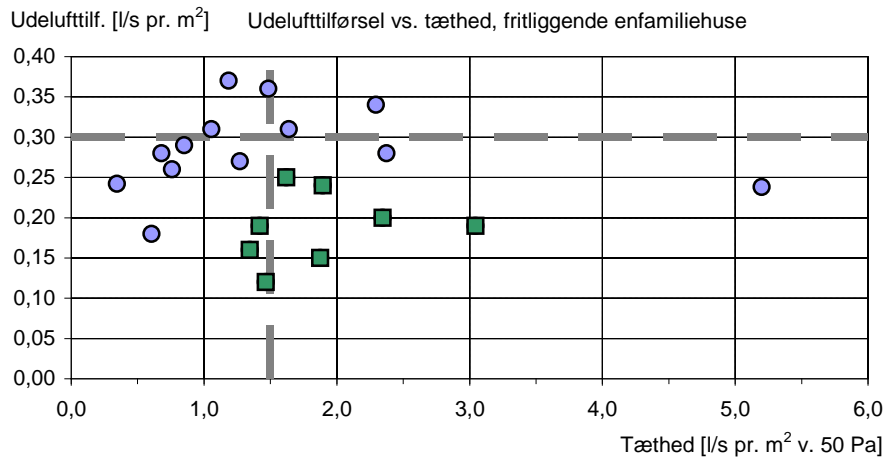
Figur 26 viser målt udelufttilførsel i forhold til målt tæthed. Som det fremgår af figur 7 side 24, savnes acceptable resultater af udelufttilførslen i tre huse heriblandt hus 23, som er naturligt ventileret. Derfor er der i figur 26 kun vist 8 naturligt ventilerede enfamiliehusene. Figuren viser ingen klar sammenhæng mellem målt udelufttilførsel og målt tæthed.

Figur 26. Udelufttilførsel vs. klimaskærmens tæthed. De lyseblå cirkler gælder huse med mekanisk ventilation, mens de grønne firkanter gælder naturligt ventilerede huse. De grå, punkterede linjer angiver henholdsvis BR-kravet til udelufttilførsel og BR-kravet til klimaskærmens tæthed.

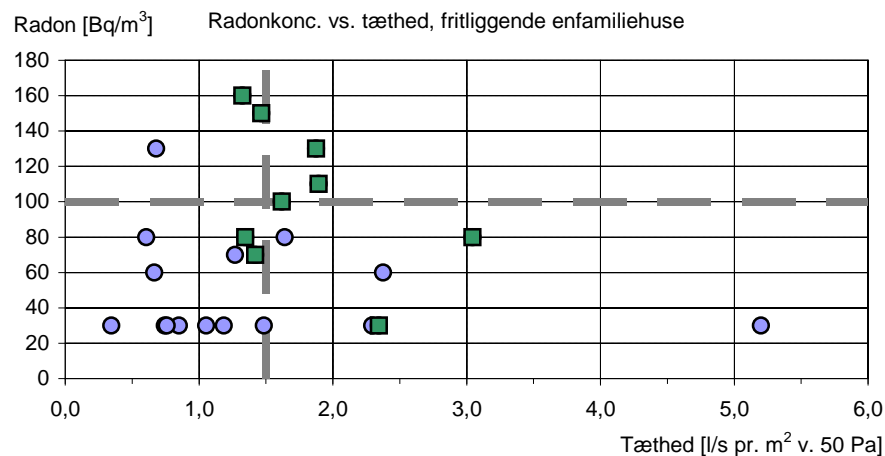
Figur 27. Radonkoncentration vs. klimaskærmens tæthed. De lyseblå cirkler gælder huse med mekanisk ventilation, mens de grønne firkanter gælder naturligt ventilerede huse. De grå, punkterede linjer angiver henholdsvis grænsen for radonindhold i nye bygninger og BR-kravet til klimaskærmens tæthed.

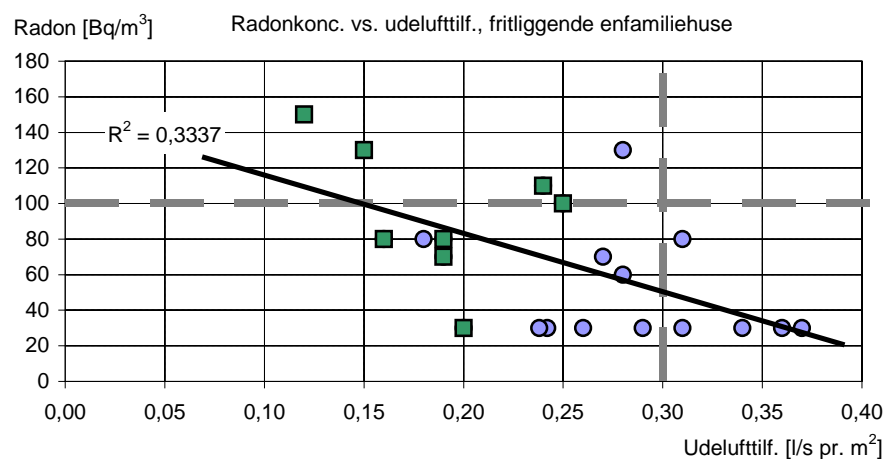
Figur 28. Radonkoncentration vs. udelufttilførsel. De lyseblå cirkler gælder huse med mekanisk ventilation, mens de grønne firkanter gælder naturligt ventilerede huse. Regressionslinjen gælder samtlige målepunkter. De grå, punkterede linjer angiver henholdsvis grænsen for radonindhold i nye bygninger og BR-kravet til udelufttilførsel.

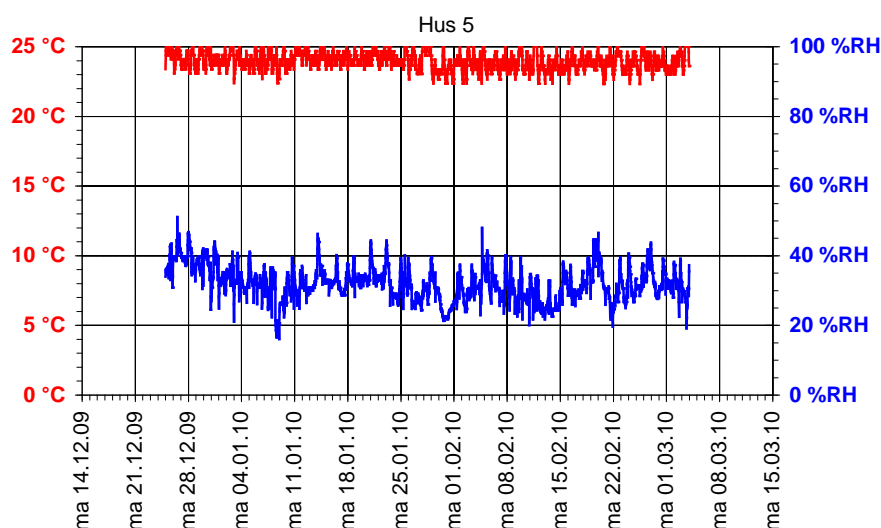
Figur 30 nedenfor viser registreringerne i hus nr. 5, hvor der er registreret den højeste gennemsnitlige rumtemperatur, over 24 °C. Den gennemsnitlige rumtemperatur for alle husene er for 12-ugers perioden, hvor der blev målt radon, bestemt til ca. 22,0 °C. For den 1-2 ugers periode, hvor den gennemsnitlige udelufttilførsel blev målt, er den gennemsnitlige rumtemperatur bestemt til ca. 22,3 °C.

Figur 30. Registreringer af temperatur og relativ fugtighed i hus 5.
