Præfabrikerede vådrum

Erfaringer med anvendelse fra 1990'erne til i dag

SBI 2017:13

Denne publikation afrapporterer undersøgelser af eksisterende vådrum, foretaget ved visuelle inspektioner. Undersøgelserne er foretaget for Byggeskadefonden vedrørende Bygningsfornyelse (BvB) og Grundejernes Investeringsfond (GI).

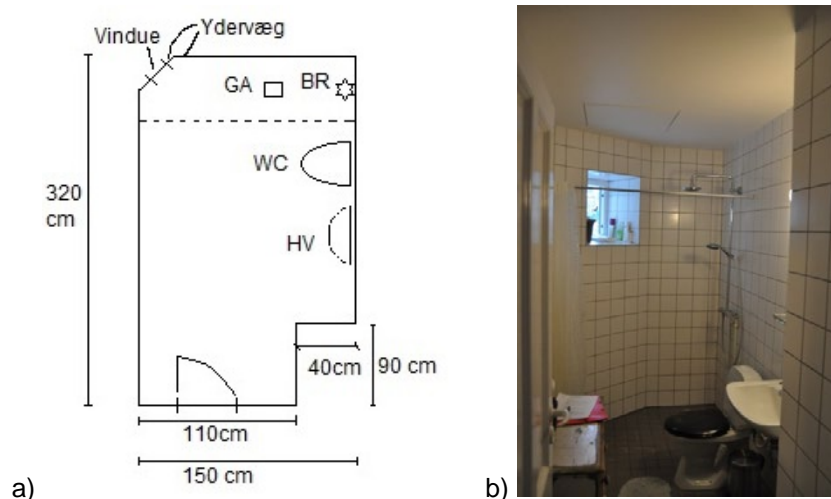
Figur 10. a) Plantegning af badeværelse og b) foto af badeværelse.

De besøgtede badeværelser var nogle af de få undersøgte badeværelser, hvor den ene væg var ydervæg, og dermed havde et vindue. Vinduet var placeret modsat bruseren, se figur 10b. Der blev ikke konstateret skader på rammer og karme.

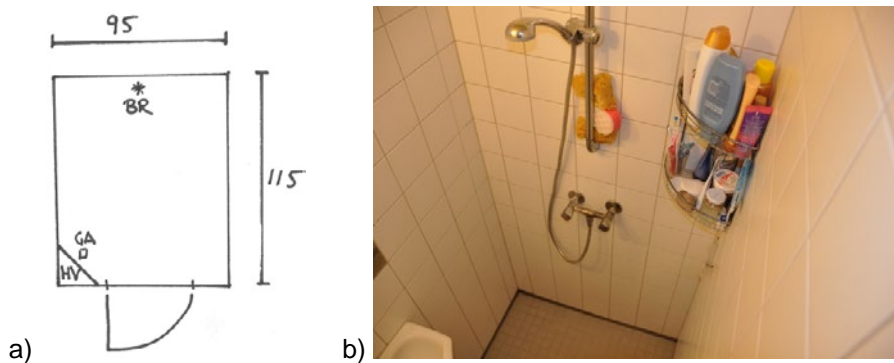
De to besigtigede lejligheder havde begge separat bad og toilet. Dermed var den vandbelastede del af et traditionelt badeværelse adskilt fra den ikke vandbelastede zone. Lejlighederne havde gode indretninger af toilet og bad i forhold til mange andre badeværelser, hvor bad og toilet kombineres i et rum. figur 14 viser indretningen af baderummet med tilhørende håndvask.

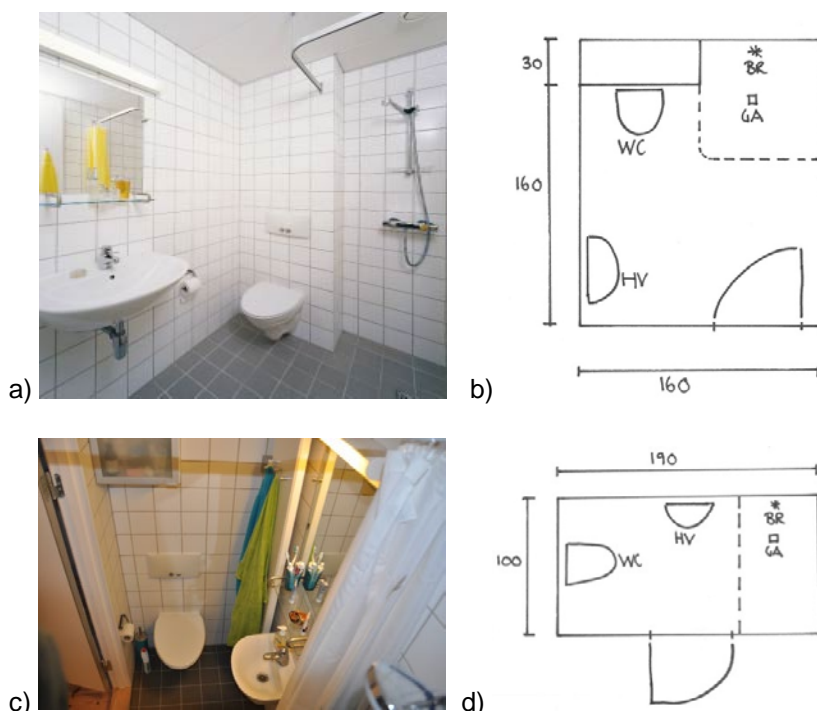
Fire badeværelser blev besigtiget, og badeværelserne havde hver sin indretning. To af badeværelserne var næsten kvadratiske ca. 1,6 x 1,9 m, mens to andre var rektangulære 1,0 x 1,9 m, se figur 17. Alle badeværelserne havde badebænk, men med de givne indretninger vil det være muligt at lave afskærmning for at beskytte de fugtfølsomme områder, specielt omkring døren. Desuden vil det være muligt at bytte om på bad og toilet og dermed opnå større afstand fra den vandbelastede zone og døren.

Figur 17. a) og c) Foto af badeværelser med lette præfabrikerede elementer. og b) og d) Plantegning af badeværelserne.

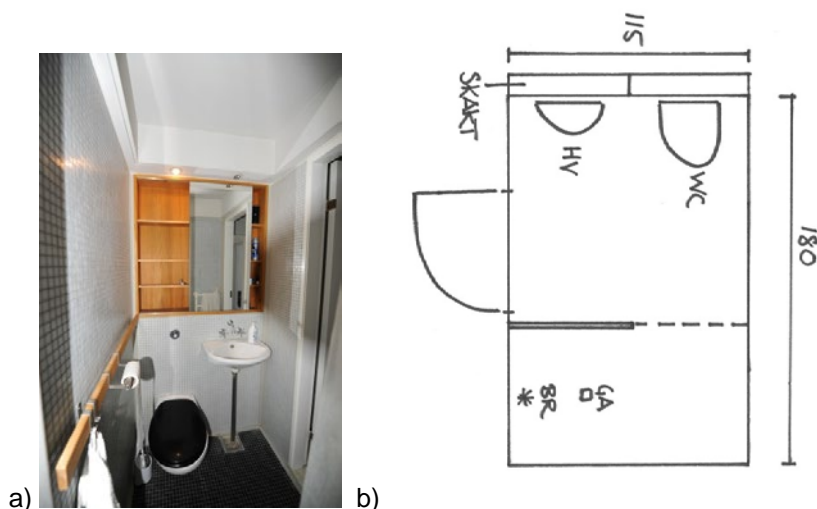
De fire besigtigede badeværelser i Andreas Bjørns Gade var fra første generation i Projekt Renovering, og de havde alle en rektangulær grundplan på ca. 1,2 x 1,8 m. I de besigtigede lejligheder var badeværelsesdøren adskilt fra brusenichen med en skærmvæg.

Figur 20. Indretning af første generations badeværelse. a) Foto taget fra bruseniche som er bag fotograf. b) Spejlvendt badeværelse i forhold til foto.

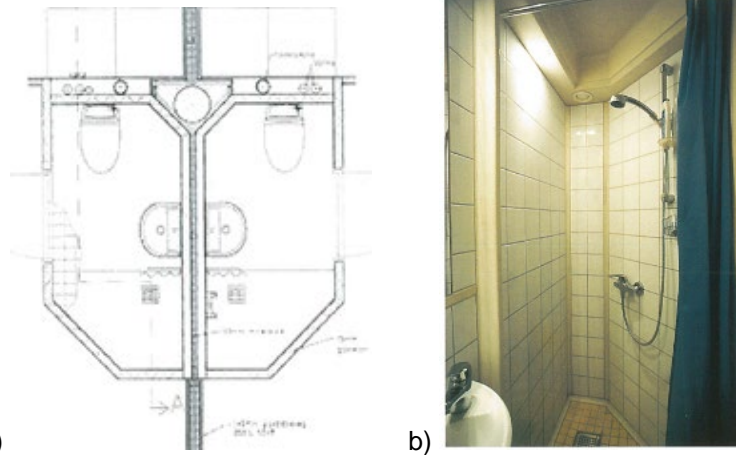
Anden generations badeværelserne i Abel Cathrines Gade havde næsten samme dimensioner 0,9 x 2,1 m, også her var døren placeret midt i den længste væg. I de besigtigede badeværelser var bruseområdet afskærmet med badeforhæng, da muligheden for en fast skærmvæg havde sine begrænsninger i de smalle badeværelser med en bredde på 0,9 m. Dermed var afskærmningen af de fugtfølsomme materialer ved dørene bedre i 1. generations løsninger end i 2. generations løsninger.

a) b)
 Figur 21. Indretning af anden generations badeværelser. a) Plantegning af badeværelse og b) foto af badeværelse.

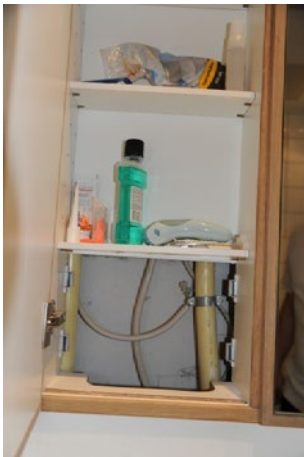
Den største udfordring ved begge generationer af badeværelserne var deres adgang til installationer. Skaktene var placeret bag toilettet i et skab, se figur 23.

Figur 23. Adgang til installationer bag toiletet via et skab, se også Figur 20a.

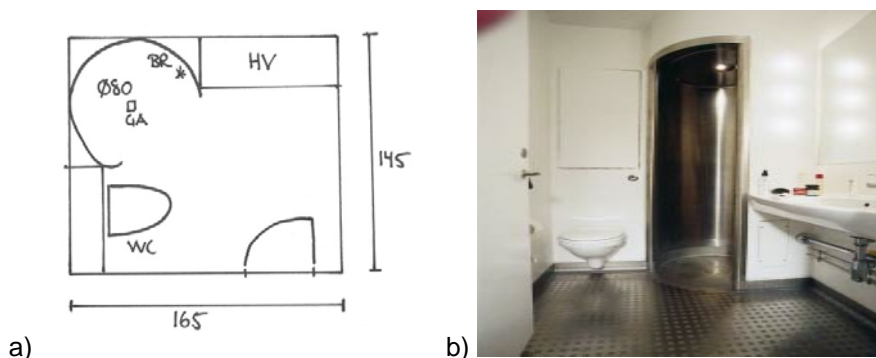
Figur 26. a) Vandret snit af badeværelse. b) Foto af badeværelse med sandblæst stålgulv.

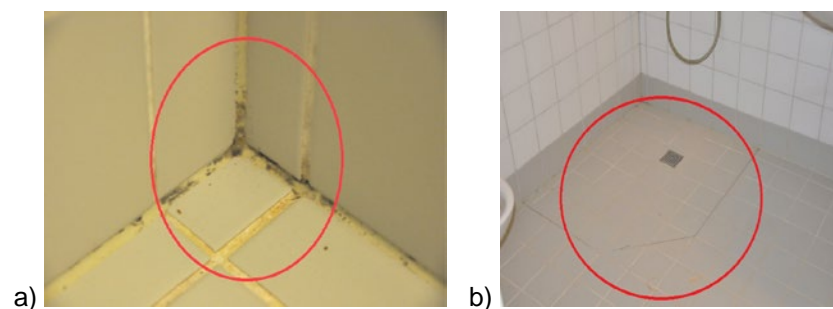
Da lejlighederne var del af en boligforening, blev det nævnt, at lejlighederne blev sat i stand, når de blev fraflyttet. Generelt bar badeværelserne præg af at være vel vedligeholdte. Det blev nævnt, at de bløde fuger ofte blev skiftet, der blev dog stadigvæk registreret et mindre omfang af skimlede fuger i det vandbelastede områder, se figur 32a. Brusenichen var placeret i en forsænkning på omtrent en flisetykkelse, dog ikke i badeværelset til bevægelseshæmmede. Adgang til installationer fandtes i en skakt uden for badeværelset via en lem på 600 x 1200 mm. Skakten var i en god størrelse for at tilgå installationer, men der var ikke noget meldesystem til registrering af utætheder i skakten.

Figur 32. a) Skimlede fuger i bruseniche. b) Forsænkning ved bruseniche.

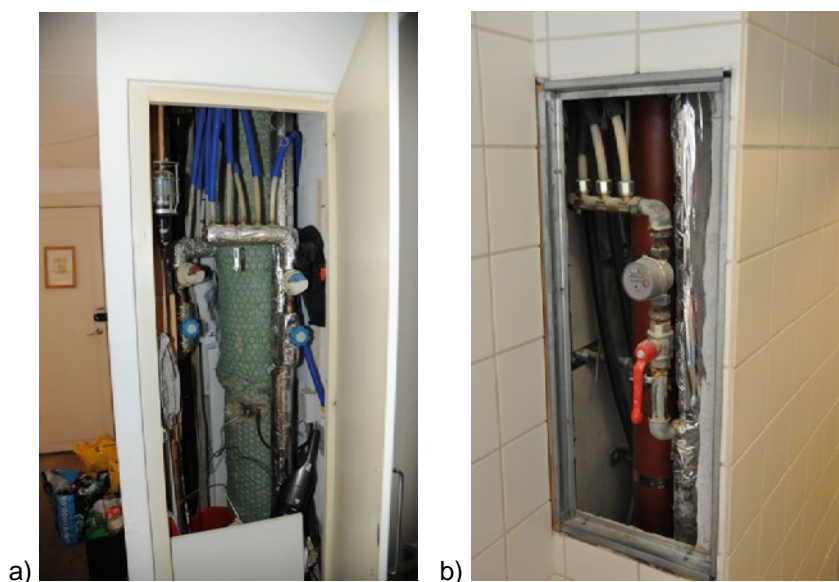
I forhold til installationerne blev det konstateret, at den mekaniske udsugning fungerede godt i alle badeværelser. Der blev ikke registreret nogen lodrette gennembrydninger i gulvene, idet alle installationer er ført ud i installations-skakte. Vandrette gennembrydninger af vægge var forsynet med manchetter. Skakte var placeret enten med adgang fra naborum, hvor der var god adgang til installationer via en inspektionslem i dørhøjde, eller adgangen til skakten var fra badeværelsets fugtige zone, figur 37.

Figur 37. a) Adgang til installationsskakt via inspektionslem i rumhøjde og b) adgang via lem i badeværelse.

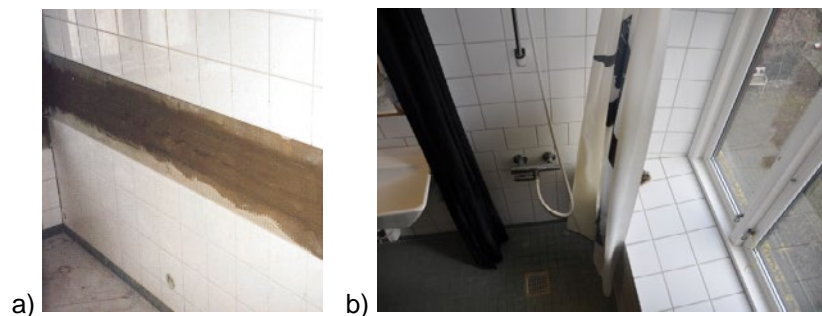
Alle betondele blev behandlet med en flydende membran inden opsætning af fliser, og samlingen mellem bund og vægge blev behandlet med membran og fliser på byggepladsen, se figur 39.

Figur 39. a) Samling med påført membran og b) samling påført fliser som springer i forbandtet.

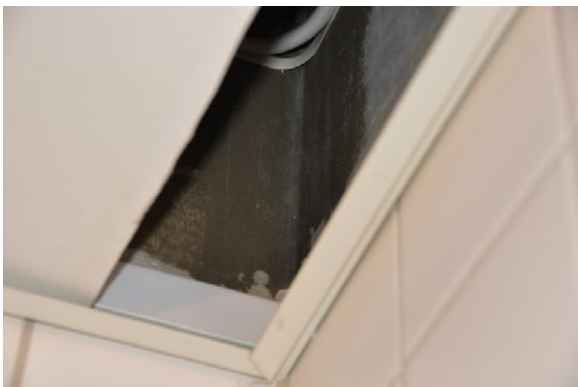
Ved besigtigelsen blev det konstateret, at der var armering over væg-væg samlingerne, og at der var påført membran. Det kan ikke siges, om membranen havde den fornødne tykkelse, se figur 49. I BvB's materiale er det oplyst, at membran også er påført på gulv og væg.

Figur 49. Samling mellem væg-væg over nedhængt loft. Igennem den sorte membran kan anes et net som vurderes at være en armering og membran over samling.

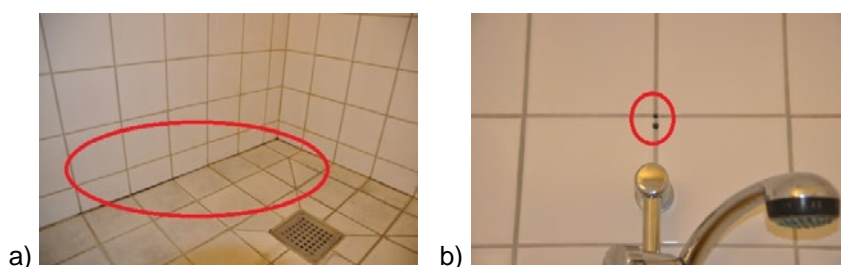
I de to besøgtede badeværelser blev der registreret hhv. lidt og meget skimmel på de bløde fuger i brusenichen. I badeværelset, hvor der var meget skimmel, var fliserne også mere misfarvede end i det andet badeværelse, se figur 60. Desuden blev der registreret huller i fugerne over brusearmaturet, hvilket kan skyldes, en flytning af armaturet/brusestangen, da BvB tidligere har registreret et løst brusearmatur.

Figur 60. a) Misfarvede fliser med sorte elastiske fuger mellem gulv og væg. b) Huller over brusestang.

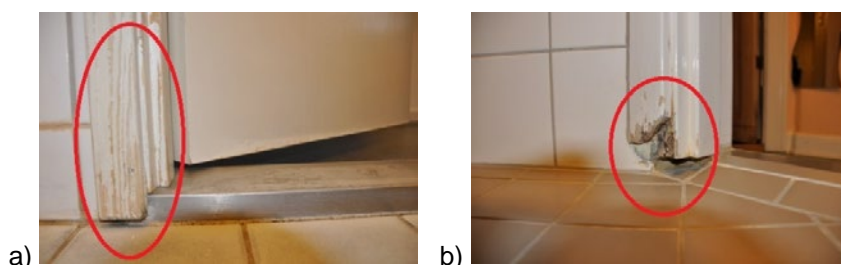
Dørene har tydelige tegn på fugtpåvirkning, hvor det nederste af døren buler ud, og det blev vurderet at døren ikke var egnet som vådrumsdør. Samtidig var der tydelige tegn på slitage af malingen på trækarme, da de ikke var skærmet ordentligt af med et bruseforhæng, se figur 61a.

Figur 61. a) Slitage på dørkarm og bunden af dør. b) Eksempel fra anden lejlighed på nedbrudt dørkarm placeret i bruseniche, hvor der bruses op ad døren.

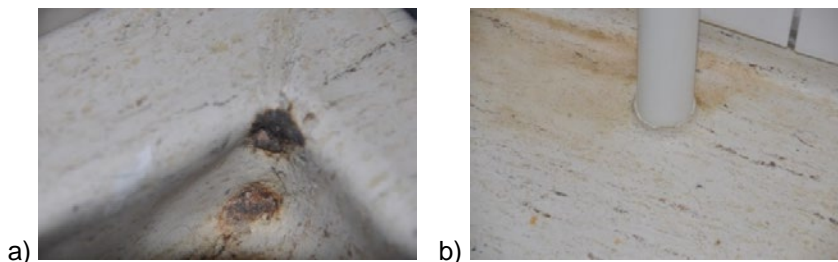
Gulvoverfladerne var meget slidte, og i det ene badeværelse var der et hul i pvc-belægningen. Yderligere var opkanten på pvc-belægningen ved væggene ca. 40 mm, men det kunne ikke afgøres, hvor meget overlap der var mellem flise og PVC. Ved rørgennemføringen ved håndvaskens afløb var denne mindre end 10 mm, se figur 64.

Figur 64. a) Hul i pvc-belægning i opkanten ind mod brusenichen (mørk aftegning). b) Samling af afløbsrør under håndvask og gulvbelægning samt samling mellem gulv og væg (pvc-fliser).

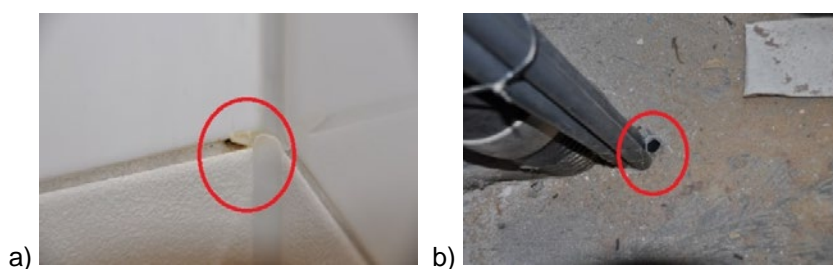
Figur 69. a) Hul i fugen over sokkelflise i brusenichen. b) Hul i bunden af skakt

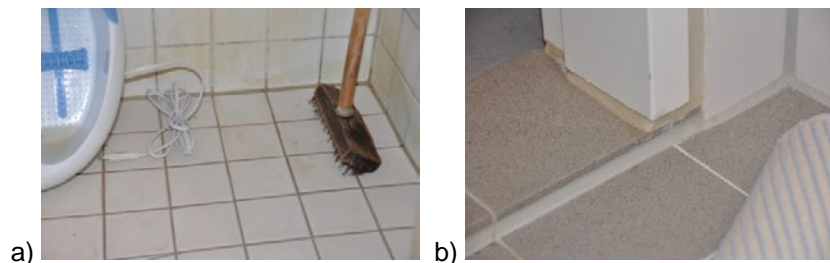
Figur 72. a) Misfarvninger på gulv, væg og sorte pletter på fuger bag gulvmoppe. b) Dørkarm hævet over gulv i badeværelse så vandpåvirkning minimeres.

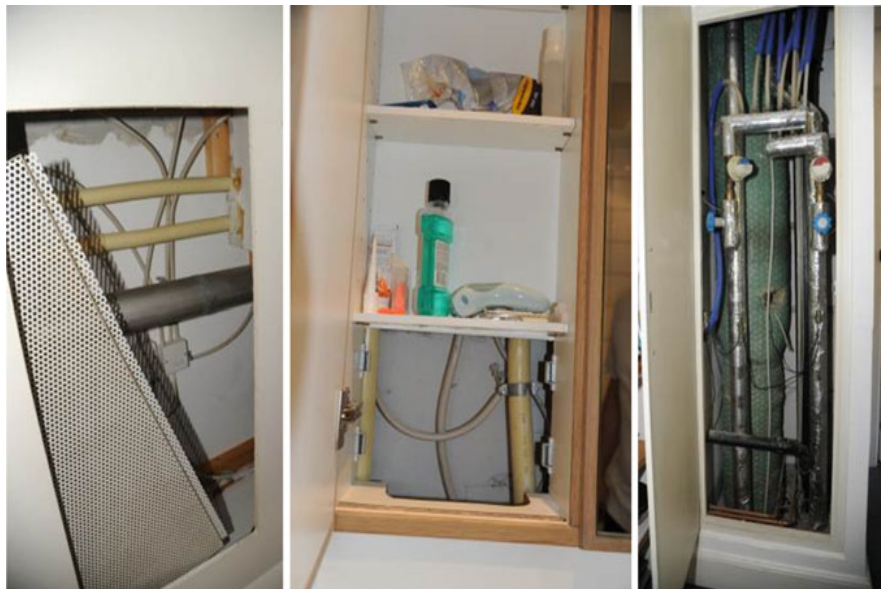
Der var store forskelle i udformningen af installationsskaktene, fx størrelsen af adgangsløkke, tilgængelighed og plads til fremtidige installationer jf. figur 83. Adgangen til skaktene var generelt ikke så omhyggeligt designet som selve badeværelserne. I mange tilfælde er det vanskeligt at få adgang til de vigtigste installationer, noget som også er blevet nævnt af driftspersonalet. Kun få af de 11 kontrollerede badeværelsestyper havde et alarmsystem/meldesystem til melding ad utætheder i tilfælde af utætte installationer. I nogle tilfælde blev melderør ført fra hver lejlighed og ned til kælderen. Her manglede dog et egentligt alarmsystem.

Figur 83. Forskellige løsninger på adgang til installationer. Til venstre er vist adgang via loftlem, i midten en lille skakt i et skab bag toilettet, og til højre en inspektionslem i dørstørrelse fra et værelse.
