Kollaps af butikbygning i Dronningmølle

Undersøgelsesrapport

KOLLAPS AF BUTIKSBYGNING I DRONNINGMØLLE

SBI 2016:19

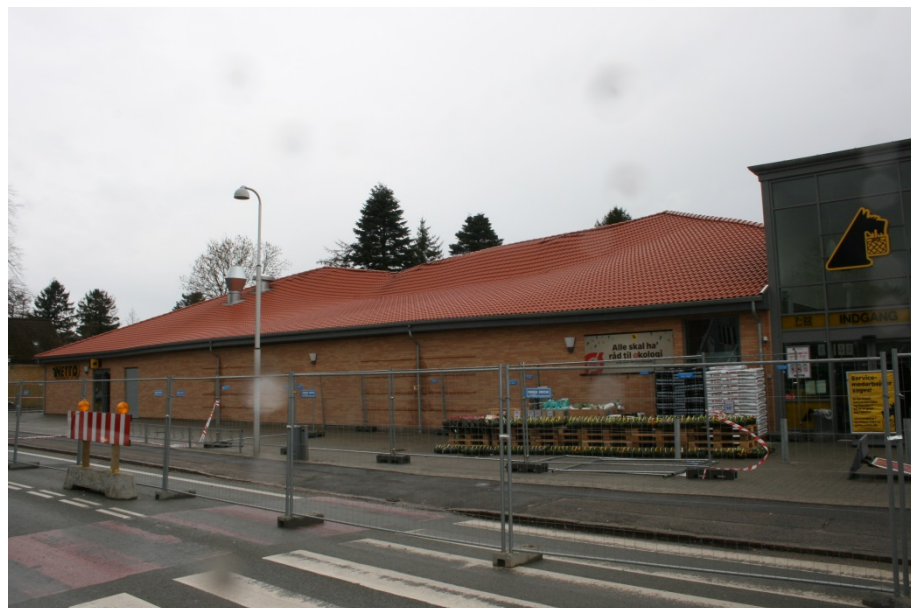
Figur 1. Butiksbygning, Dr. Mølle Strandvej 556-558, 3120 Dronningmølle. Foto: SBI.

Tagkonstruktionen svigter mellem de afvalmede tagflader og kommer til at hvile på varereoler, kølediske etc., se figur 1, 4 og 5.

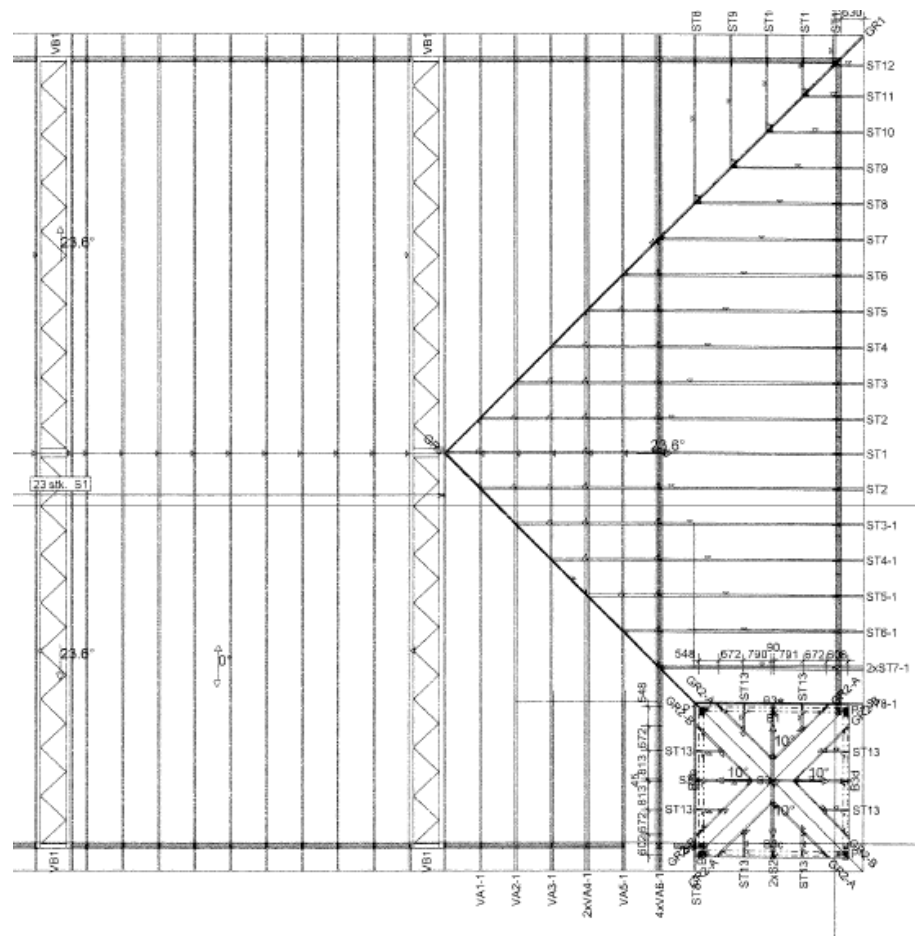
Figur 26. Spærplan med gitterbjælker fra spærleverandør.

I de langsgående afstivninger er der konstateret flere samlinger med meget lav bæreevne og mangel på stivhed. Endvidere er konstateret, at de langsgående forankringer til valmkonstruktionen i den østlige ende, ligeledes er svage og slappe.
