SBi 2011:10

# Kollaps af Club Danmark Hallen

Undersøgelsesrapport

Erik Steen Pedersen  
Jørgen Nielsen  
Niels-Jørgen Aagaard

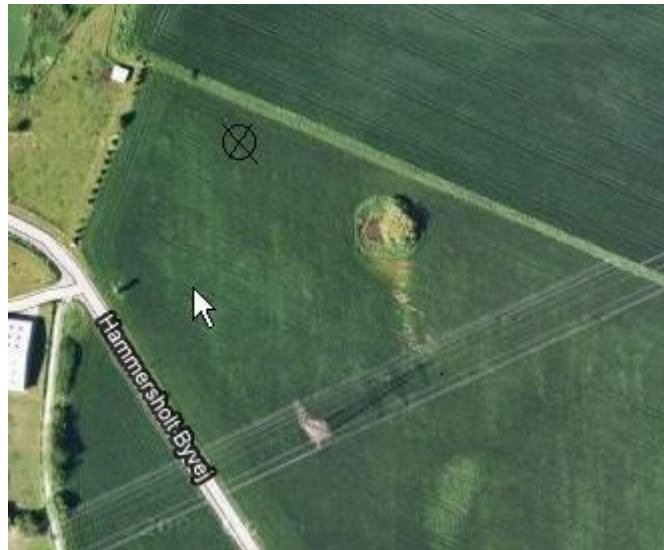
SBi foretog den 28. december 2010 densitetsmålinger på et 0,65 – 0,70 m tykt snelag på en bakke ved Allerød, se figur 6, orienteret mod syd-sydvest i lighed med apsis-tagfladen. Markskellet og det nord for beliggende markareal, vurderedes at svare nogenlunde til Club Danmark Hallens niveau-spring og hovedhallens store tagflade. Densiteten blev i middel over tykkelsen målt til cirka  $250 \text{ kg/m}^3$ . Densiteten på taget har givetvis været højere, idet en større lagtykkelse resulterer i større sammentrykning og dermed større densitet.

Figur 6. Lokalitet i Børstingerød nær Allerød, hvor sneprøve blev udtaget.
