Alternativ isolering i bygninger

- Måling på papirisolering, fåreuld, hør og Perlite

SBI-MEDDELELSE 128 · STATENS BYGGEFORSKNINGSINSTITUT · 2000

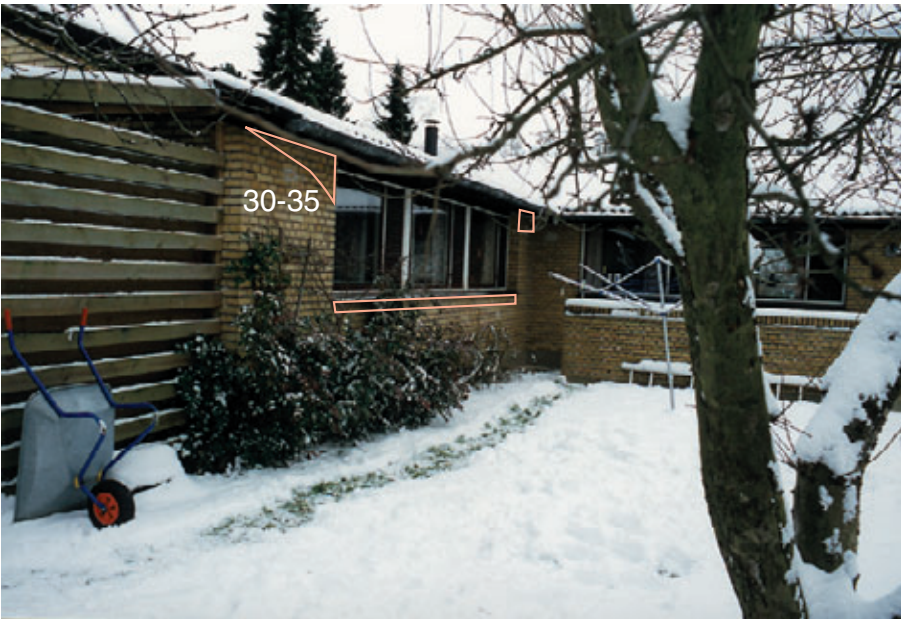
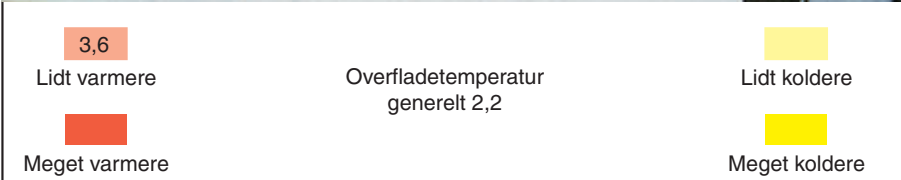
Figur 9. Vestfacade.

Det varme bånd under taget og under vinduerne skyldes, at konstruktionerne ikke er iso-
lerede, da muren er massiv. Grunden til, at det kun er en varmere trekant ved hushjørnet er,
at der er lidt vind omkring hjørnet.

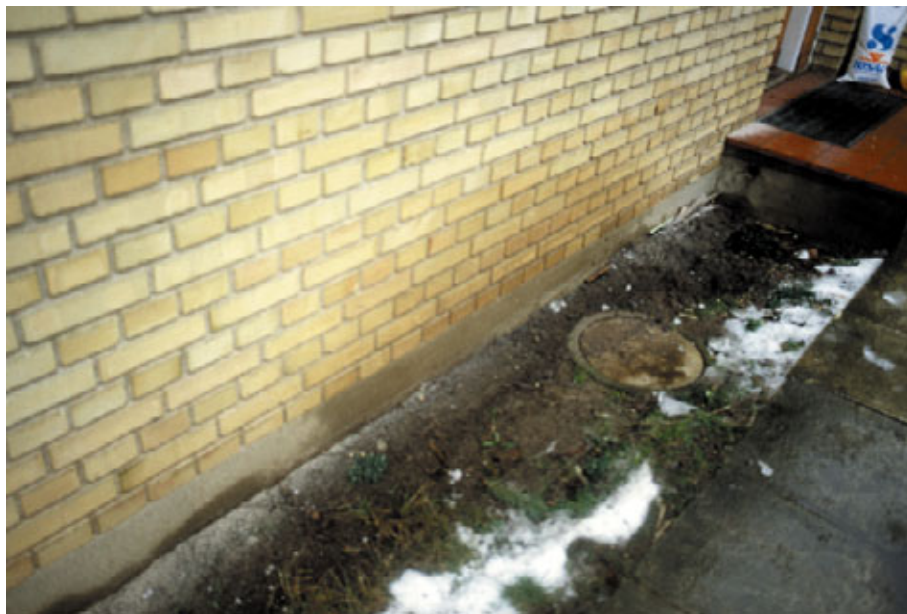
Tallene viser resultater fra GANN målinger. Det varmere bånd under køkkenvinduerne skyldes, at konstruktionen ikke er isoleret, da muren er massiv. Det koldere og fugtigere område uden for køkkenet må tilskrives to forhold: 1. Vand fra køkkeninstallationerne, idet ejeren oplyste, at der inden for det sidste halve år havde været vandskade fra køkkenvask og opvaske-maskine. 2. Opsprøjt på facade fra tagrende, der løb over (figur 10).

Figur 10. Østfacade ud for køkken. Vandet fra tagrenden løber over ved regnvejlr og slår op på facaden.

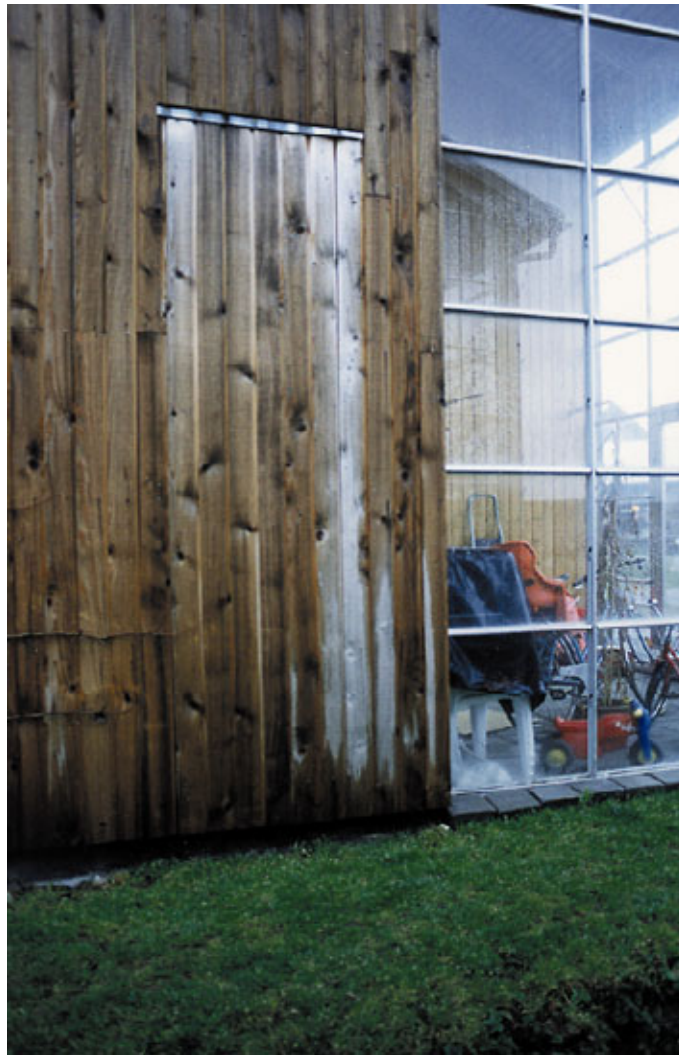
Figur 24. Gavl mod syd efter regnvej.

Grunden til de lyse brædder er, at disse udtørres hurtigere end resten af beklædningen på grund af det varmere område. Figuren svarer til figur 23.

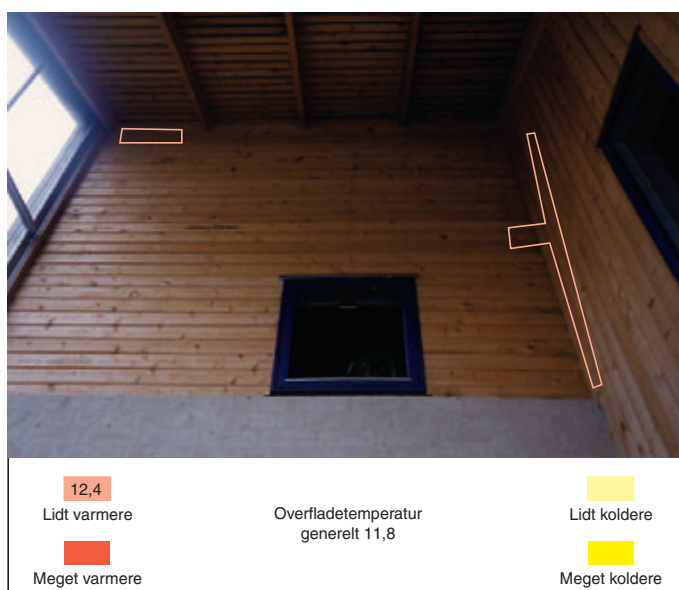
Figur 25. Væg i udestue, mod stue.

Det varmere område skyldes mængden af isoleringsmaterialet er mindre end på resten af væggen, eller at isoleringsmaterialet er faldet sammen.

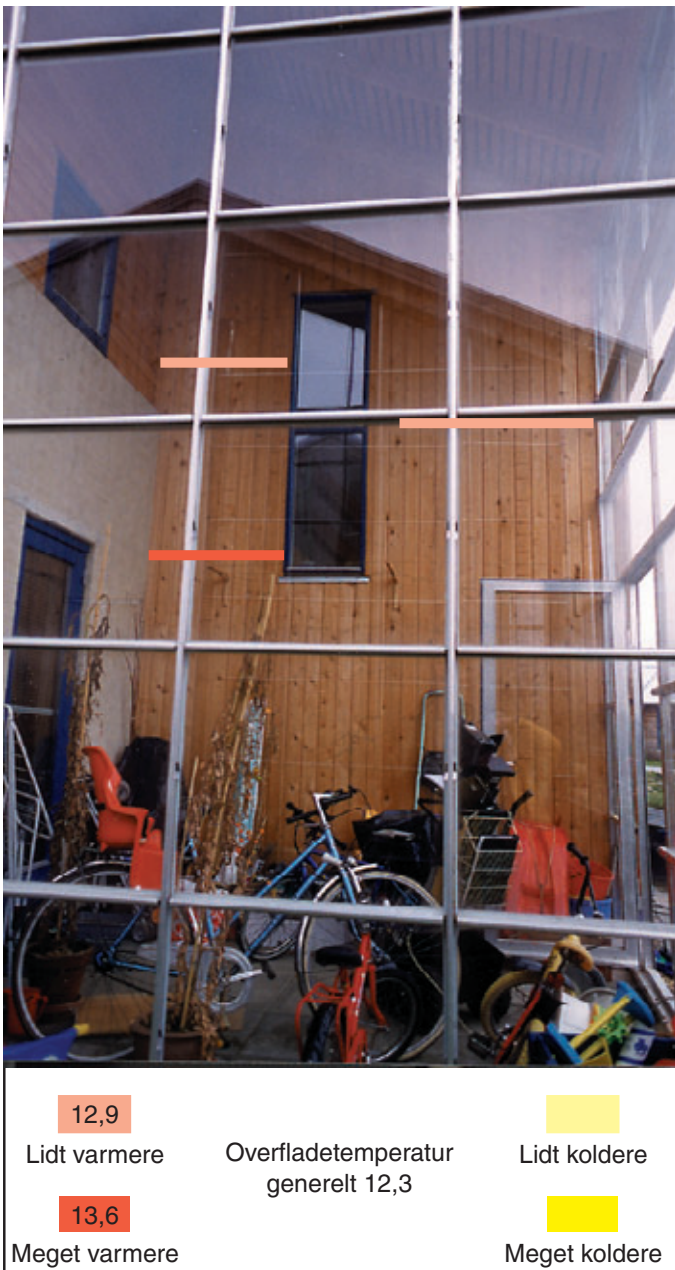
Figur 26. Væg bag glasfacader.

Temperaturen på de 12,9 °C og 13,6 °C ligger omkring bræddesamling med en lægte bag, og kan derfor skyldes, at isoleringsmaterialet ikke når op til lægten, eller er faldet sammen.

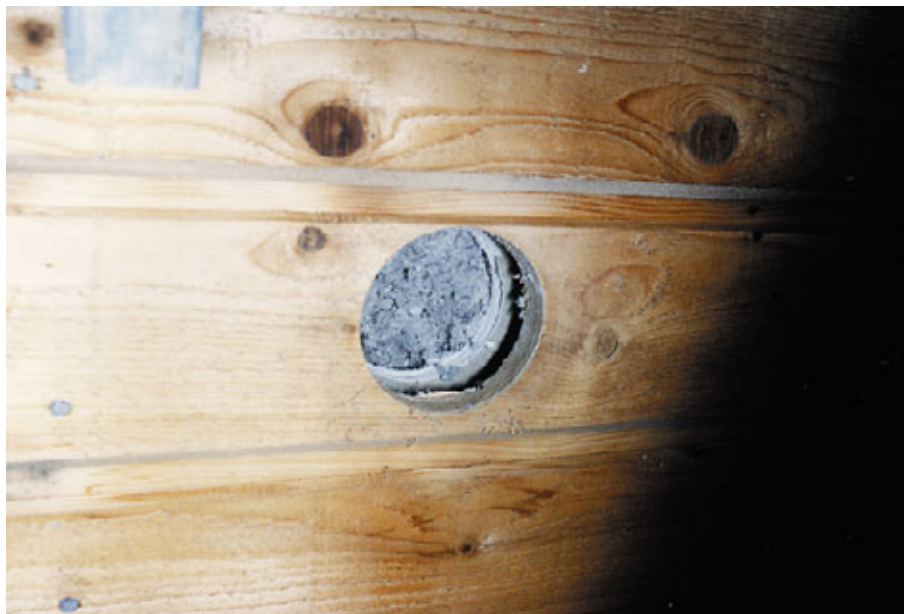
Figur 27. Hul boret ved tag på et sted hvor der var højere temperatur end på resten af væggen.

Isoleringen var væsentlig løsere her end i resten af væggen. Ved at fjerne isoleringen, som her skulle have været ca. 20 cm, men kun var 6 cm, blev der fundet sort plast, der havde været brugt som afdækning ved opførelsen, men som ikke var fjernet.

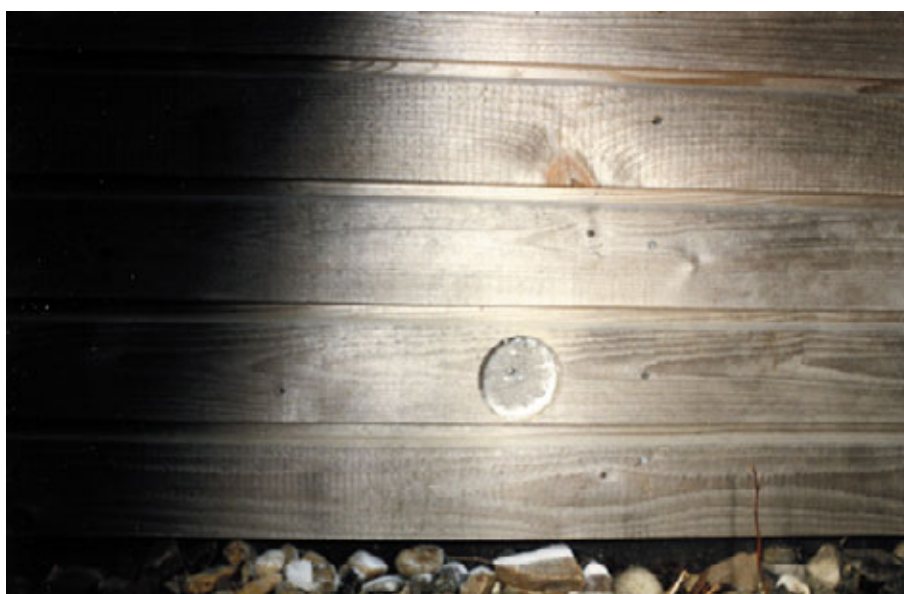
Figur 28. Hul boret fornedden, til venstre for hoveddør.

Temperaturen i isoleringen blev målt til 8,2 °C. Den relative fugtighed i isoleringen blev målt til 90 %. Tykkelsen af isoleringen blev målt til 20 cm. Papiruldens densitet var meget større i hullet boret fornedden i konstruktionen, end i hullet boret ved taget (se figur 27).

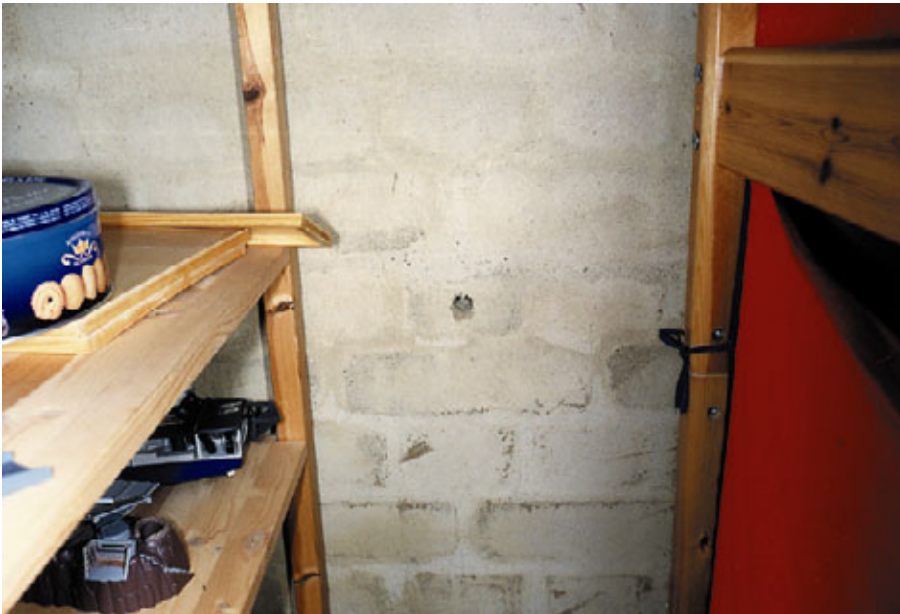
Figur 30. Hul boret i lervæg, som er lejlighedsskel.

Lervæggen er anvendt, fordi man gerne ville have en mulighed for en fugtregulering af rummet. Fugtindholdet i væggen varierede fra 85 - 115, målt med GANN. Grunden til at der blev boret i lervæggen, var for at måle om fugten kun var i overfladen. Ved måling i huller som blev boret til en dybde af ca. 15 cm, viste det sig at lervæggen var væsentlig mere våd i 15 cm dybde og GANN viste 150.

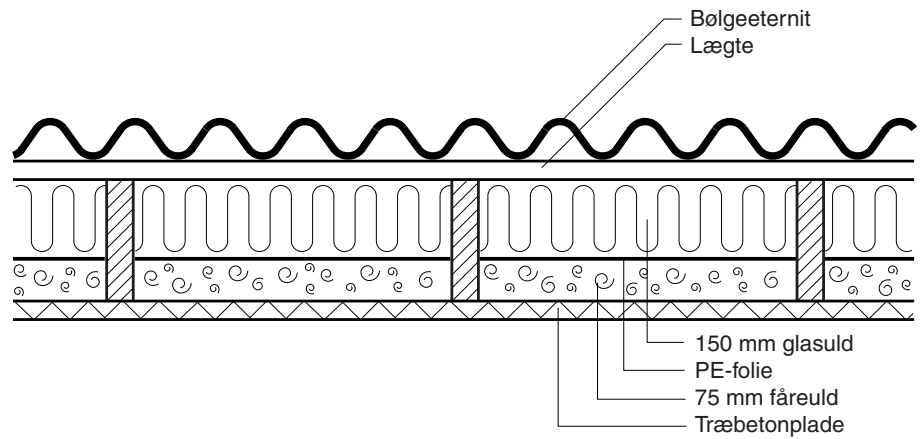
Figur 31. Tagkonstruktion, mod stuehus.

Temperaturen i fåreulden målt til 15,6 °C.

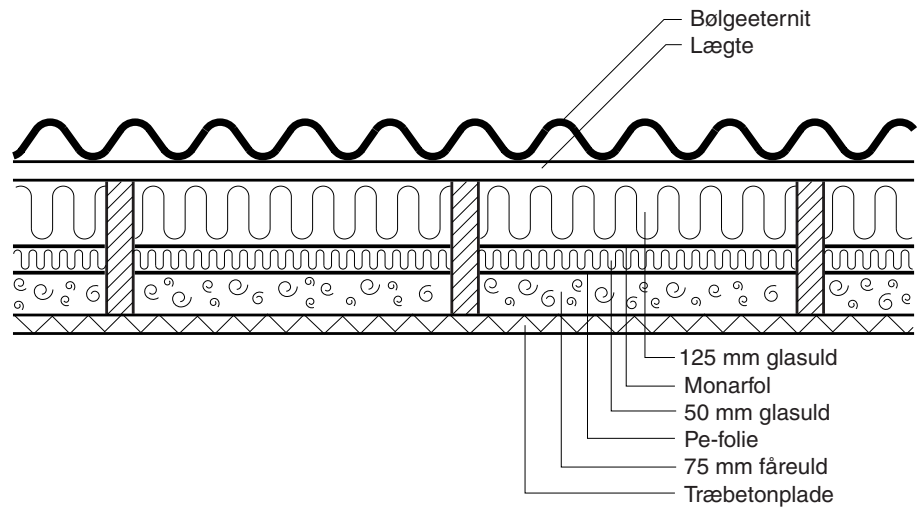
Figur 32. Tagkonstruktion mod mark.

Temperaturen i isoleringen af fåreuld måltes til 18 °C.

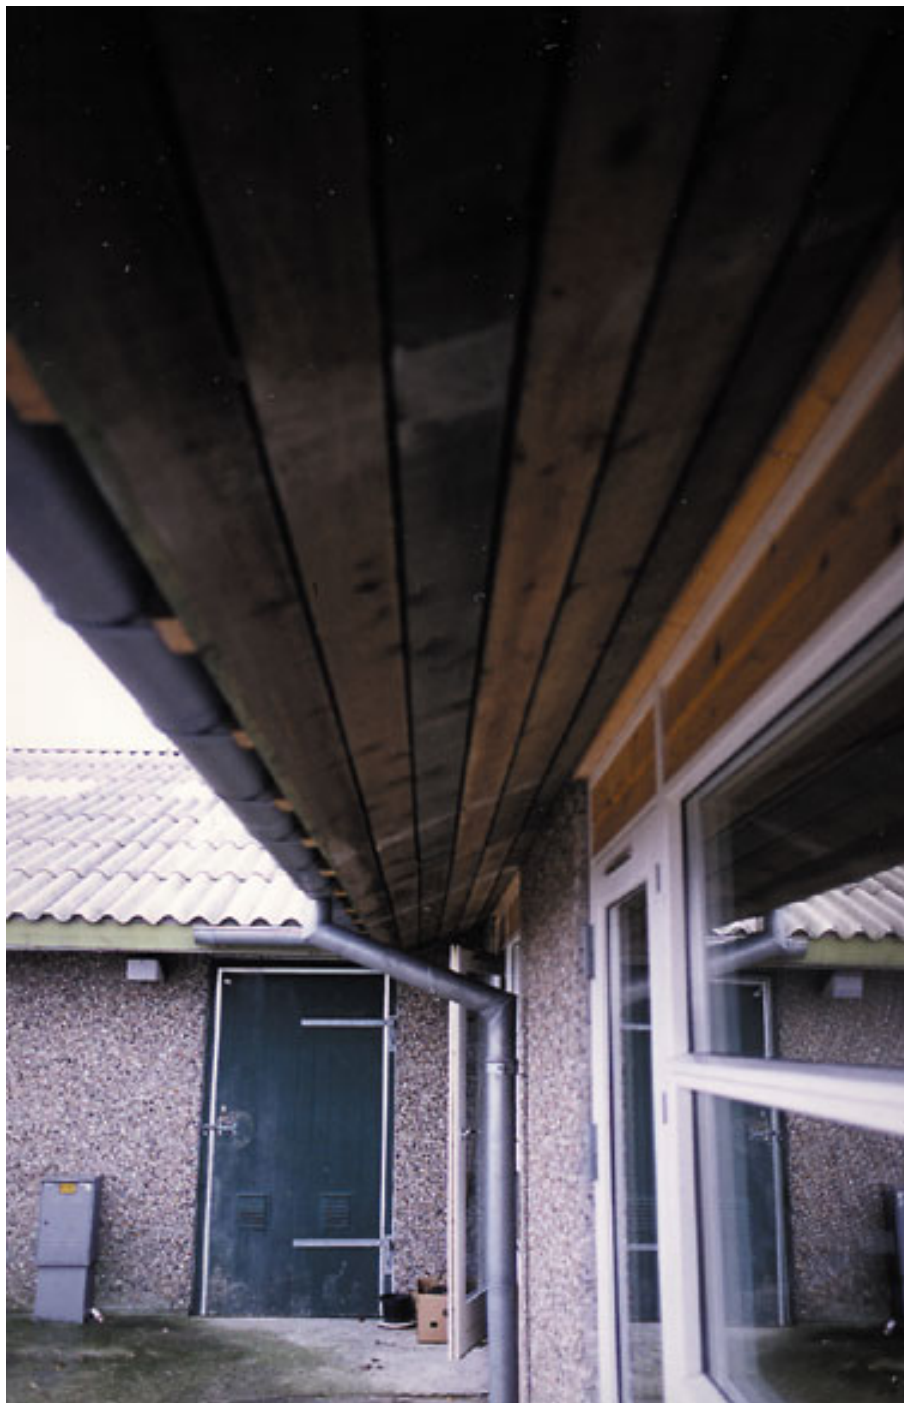
Figur 43. Udhængsbrædder mod mark.

Fugtindholdet i brædderne er med stikbømsmåler bestemt til 20-24 % fugt i de 4 inderste brædder og op til 44 % i det yderste bræt til venstre i billedet, grunden til denne høje fugtprocent skyldes konstruktionen af taget.

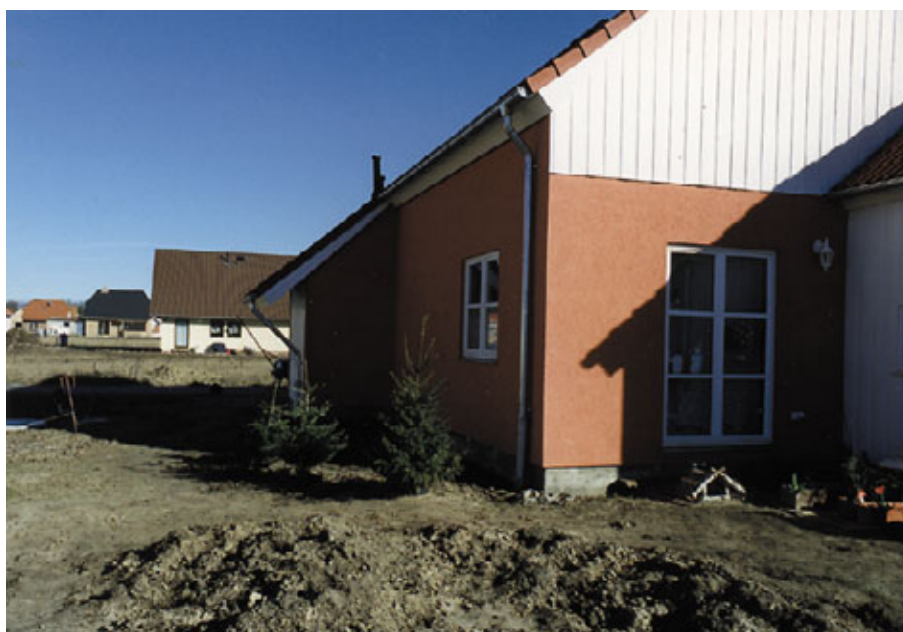
Figur 50. Facade mod vest.

Termografering viste, at vægområdet med træbeklædning havde en generel overfladetemperatur på 7,4 °C, mens vægområdet med dør havde en generel overfladetemperatur på 7,2 °C.

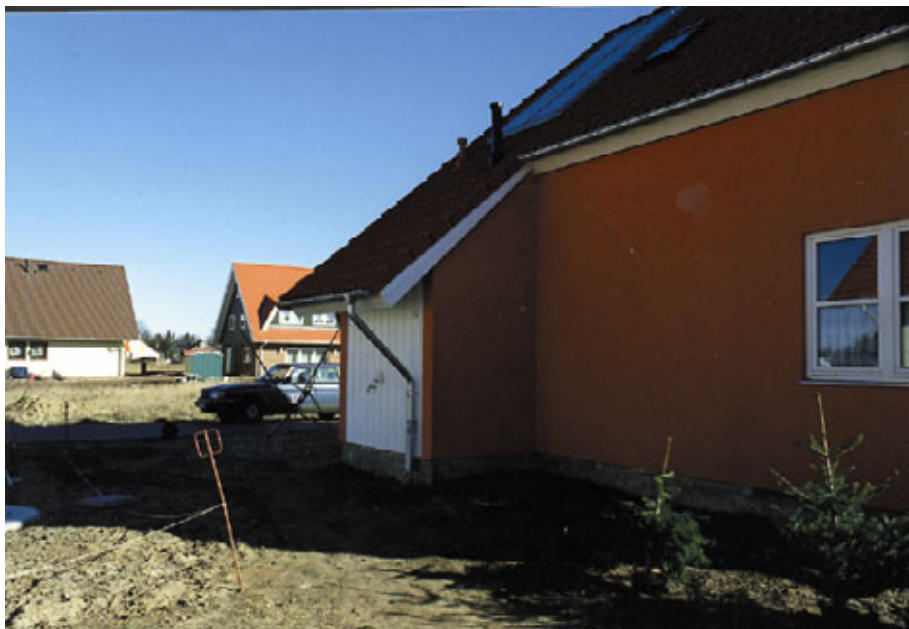
Figur 51. Facade mod vest. Termografering viste at vægområdet med vindue havde en generel overfladetemperatur på 5,4 °C, mens vægområdet med træbeklædning havde en generel overfladetemperatur på 5,0 °C.

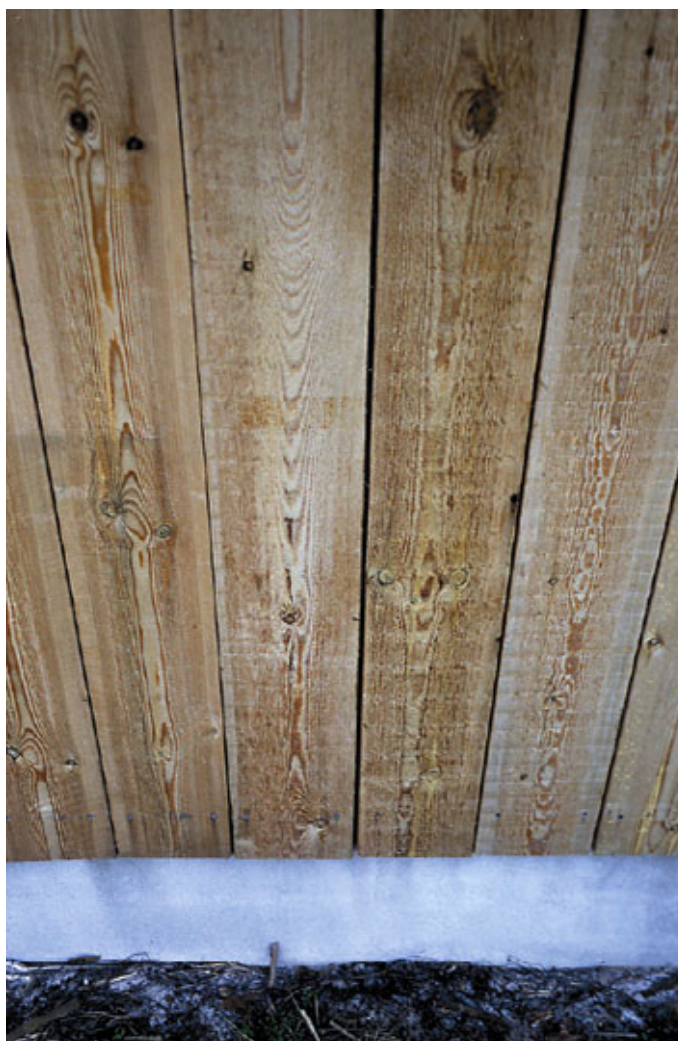
Figur 60. Bræddebeklædning mod vest.

Generelt fugtindhold i beklædningen 18 %. Enkelte steder blev fugtindholdet målt til 20 % med stikbømsmåler. Afstanden mellem brædderne var blevet så stor at slagregnen kunne komme ind på den underliggende plade, hvor der dog ikke var tegn på fugt.

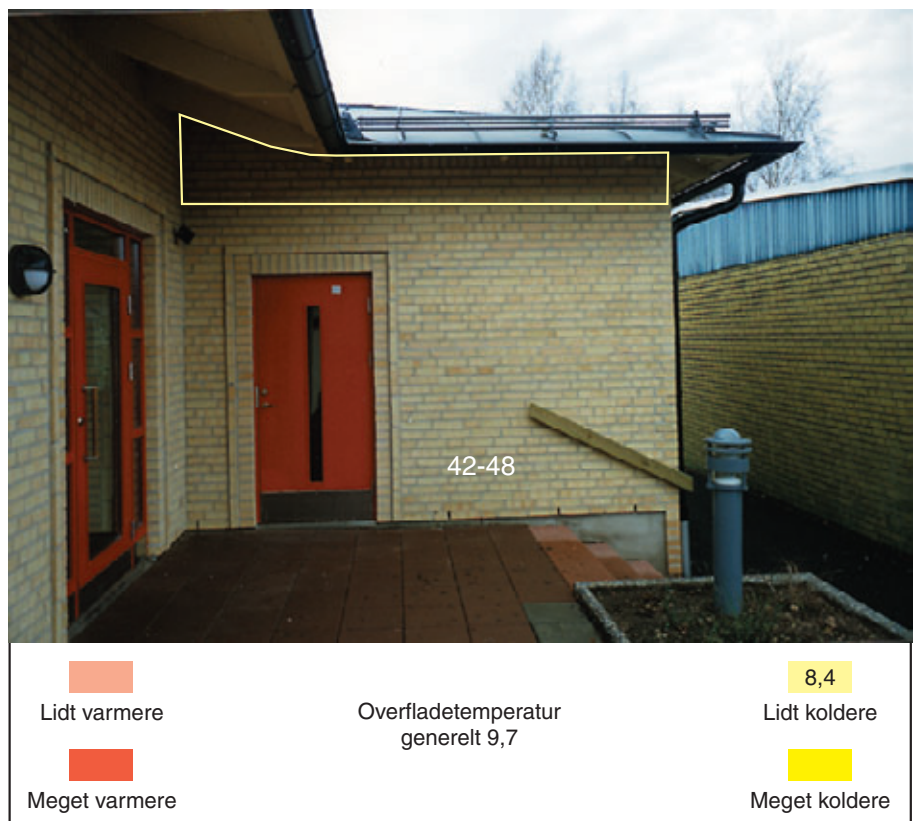
Figur 64. Østlig facade på bygningsfremspring mod nord.

De hvide tal angiver måling med GANN. Det koldere område under tagudhænget skyldes udhænget. Dette er generelt for hele bygningen.

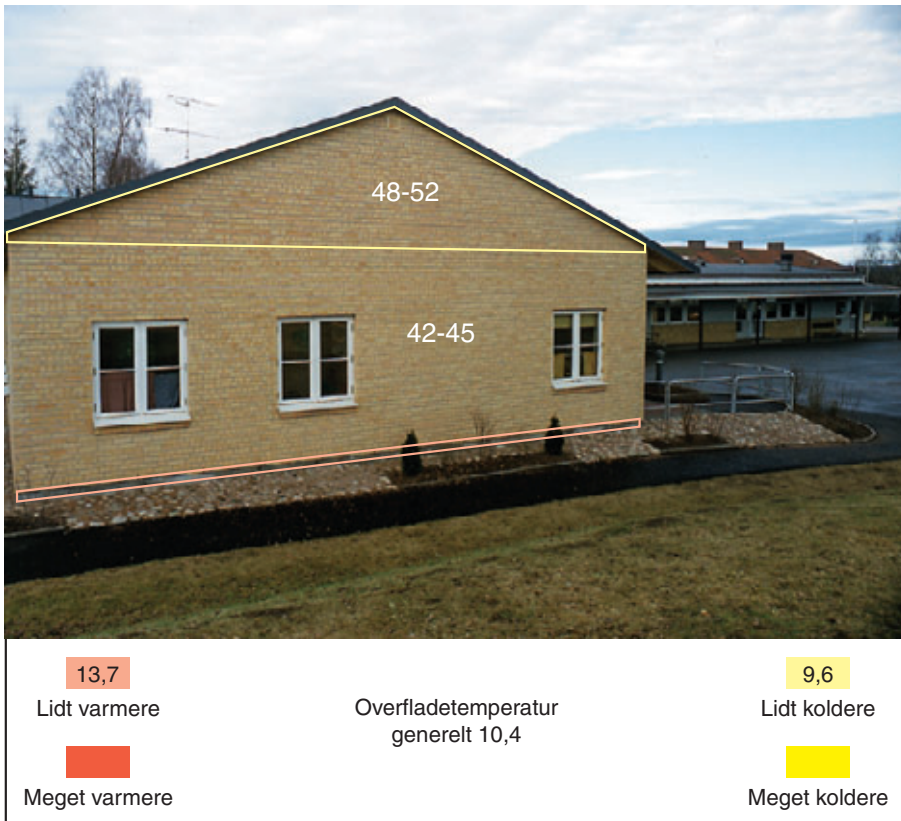
Figur 65. Østfacade. De hvide tal angiver måling med GANN.

Det koldere område i gavltrekanen skyldes det uopvarmede loftsrum. Fundamentet er varmere end ydervæggen.

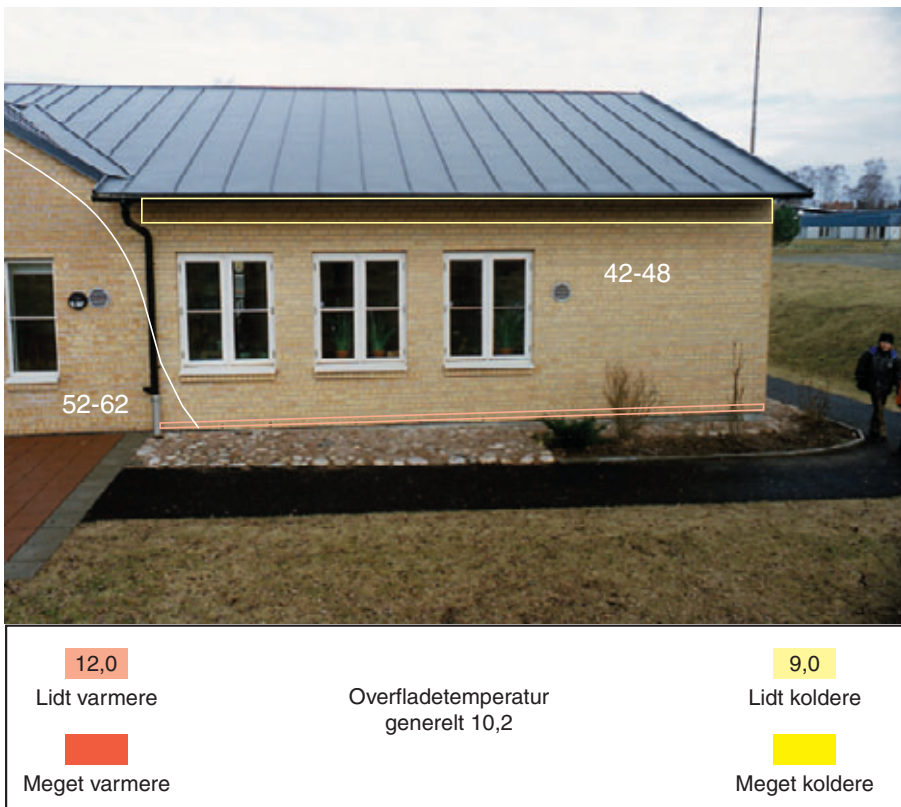
Figur 69. Facade mod syd, østlige del. De hvide tal angiver måling med GANN.

Det koldere område under tagudhænget skyldes udhænget. Dette er generelt for hele bygningen. Fundamentet er varmere end ydervæggen.

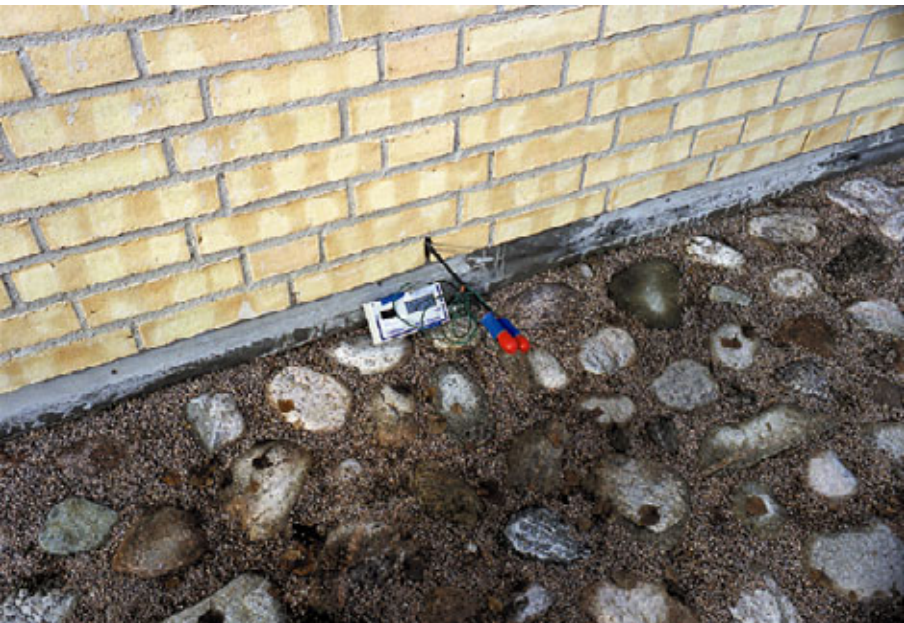
Figur 72. Måling af fugt i gipsplade bag ventileret hulrum.

Konstruktionen er ventileret bag skalmurene. Fugtforholdene i gipspladerne bag det ventilerede hulrum blev målt gennem ventilationssprækkerne.

Fugtniveauet varierede fra 0,84-2,16 MOhm, hvilket svarede til at gipspladerne er i ligevægt med til 75-95 % relativ luftfugtighed.

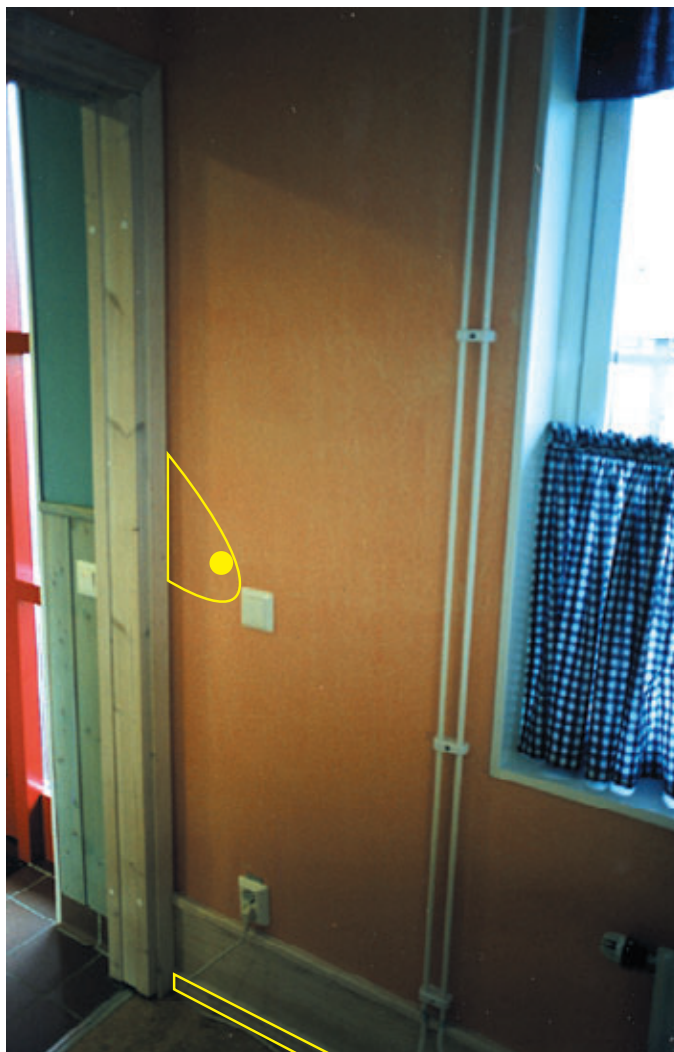
Figur 73. Ydervæg mod nord i køkken.

Den kolde plet ved siden af afbryderen skyldes en rørgennemføring, der kan ses udvendig (se figur 75). Det kolde område langs gulvet skyldes formodentligt en luftspalte, der ventilerer gulvkonstruktionen.

De varmere områder på væggene skyldes formentlig, at isoleringen ikke er udført korrekt.

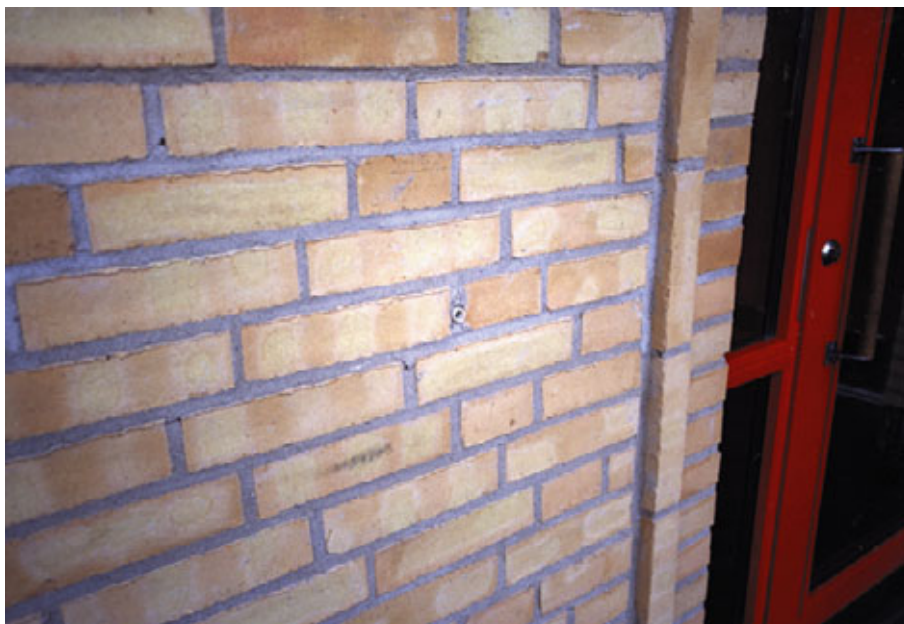
Figur 75. Rørgennemføring i ydervæg.

Selv en så beskeden rørgennemføringen viste sig som en kold plet på indersiden af væggen (se figur 73).

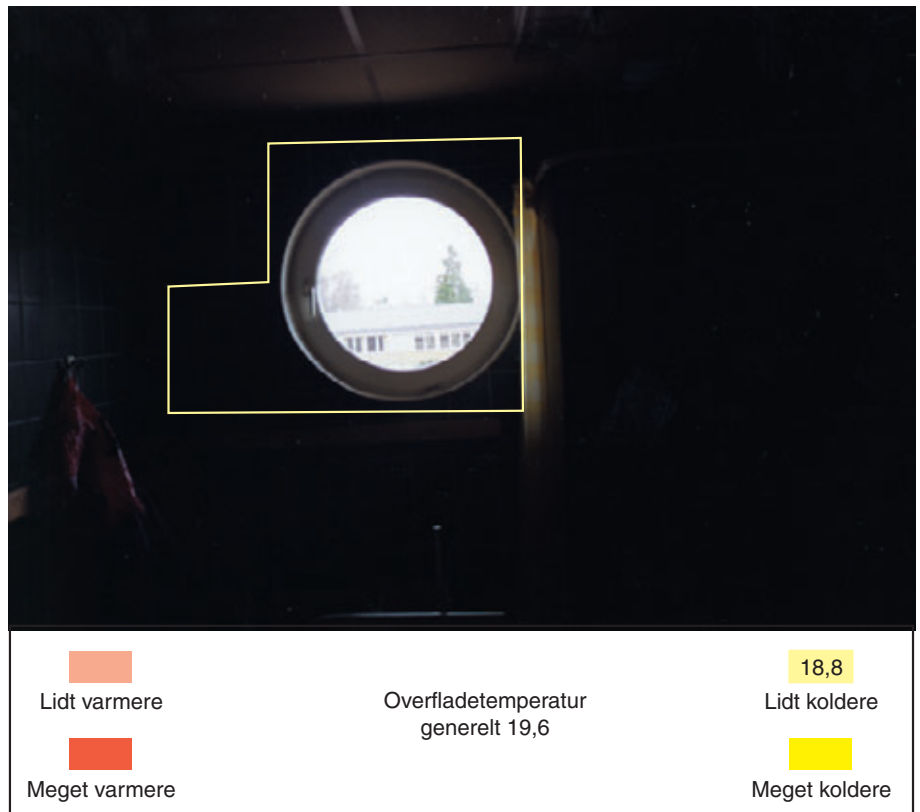
Figur 76. Ydervæg mod nord med rundt vindue i badeværelse.

Det kolde område omkring det runde vindue tyder på, at isoleringsmaterialet ikke er jævnt fordelt.

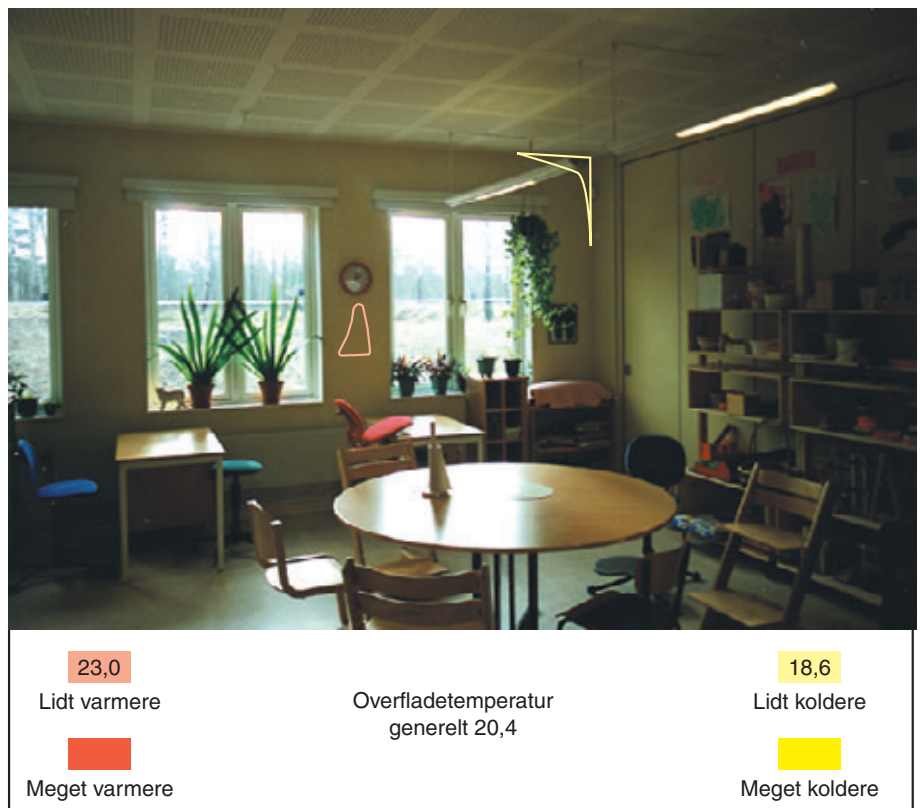
Figur 77. Ydervæg mod syd, set indefra.

Den lavere overfladetemperatur i hjørnet ses ofte ved termografering indefra. Forklaringen kan være en kuldebro i forbindelse med konstruktionssamlingerne og stillestående luft. Området med lidt varmere overfladetemperatur kan måske skyldes, at isoleringen ikke er homogen.

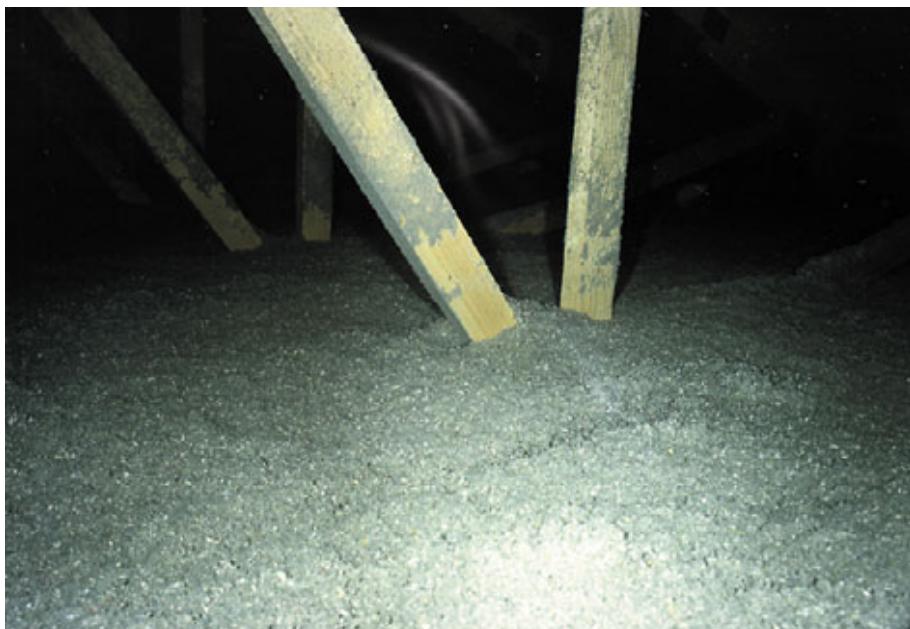
Figur 78. Ekofiber Vind udblæst på loft.

Ved loftslemmen blev følgende målt:

Træets fugtindhold i tagkonstruktionen 16,5 %.

Umiddelbart over isoleringen var den relative luftfugtighed 67 %.

Umiddelbart over isoleringen var temperaturen 13 °C.

Ved ventilationskakt/skorsten, hvor det var oplyst, at der havde været vandskade, blev følgende målt og iagttaget:

I isoleringen var den relative luftfugtighed 70 % og temperaturen 12,1 °C. Isoleringen syntes her mere grynet end i den øvrige del af isoleringen.

Loftrummet var godt ventileret. Vindafdækningen af isoleringen ude ved facaderne hang flere steder og var faldet ned andre steder, specielt ved sydfacaden i den vestlige ende.

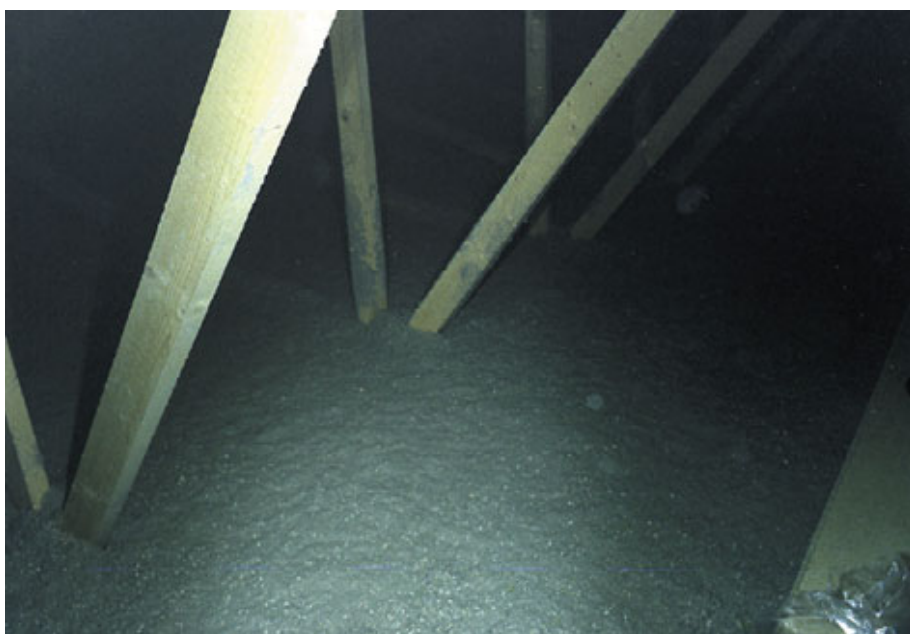
Figur 79. Ekofiber Vind ved tængerne.

Isoleringen slutter ikke helt op til undersiden af tængerne. Dette skyldes at isoleringen har sat sig.

Der er ifølge garantibevis bestilt 350 mm cellulosefibrerisolering og udblæst 420 mm på loftet. Isoleringstykkelsen blev målt til ca. 400 mm, overfladen var ujævn, og det må skønnes, at isoleringstykkelsen kan variere med 50-100 mm.

På loftet er der et problem ved tængerne, idet isoleringsmaterialet sætter sig og giver fri luftpassage ned til loftsbeklædningen.
