Universelt design i renovering

Published in:
Renoveringsguide

RENOVERINGSGUIDE

KVALITETER, UDFORDRINGER OG ANBEFALINGER

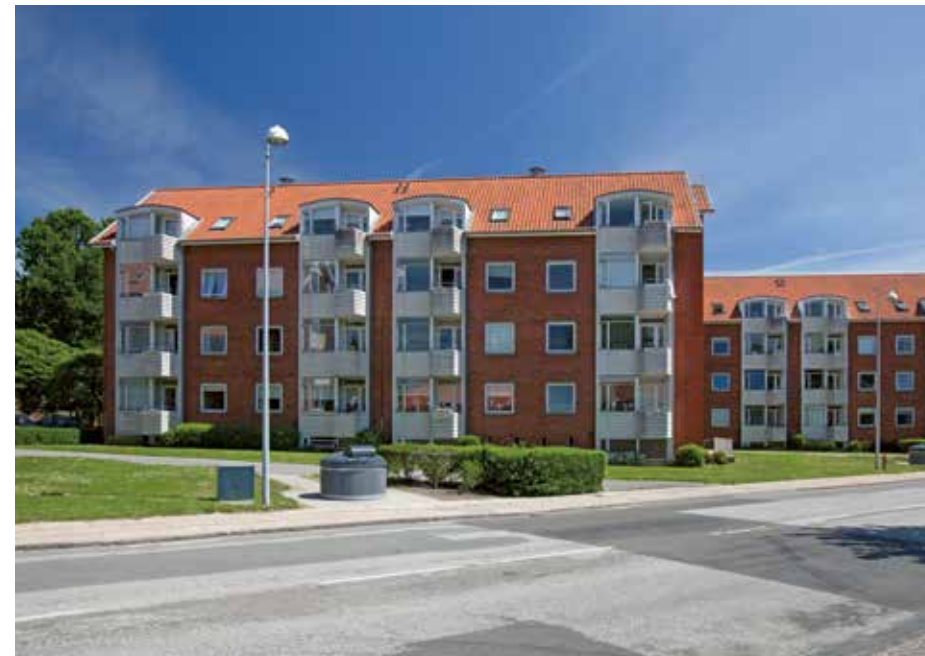
Altankarnapper tilføjer bygningskroppen og de store murflader rytme, kontrast og variation og kan være med til at understrege både vandrette og lodrette linjer i byggeriet.

Et særligt arkitektonisk højdepunkt er altankarnappen – en optimeret sammenfletning af karnap og altan, som rummer store brugs- og oplevelsesmæssige kvaliteter for den enkelte bolig. Udefra giver altankarnappen et skulpturelt relief på facaden – en let og rytmisk komposition af lodrette og vandrette linjer og af solbelyste og skyggede partier.

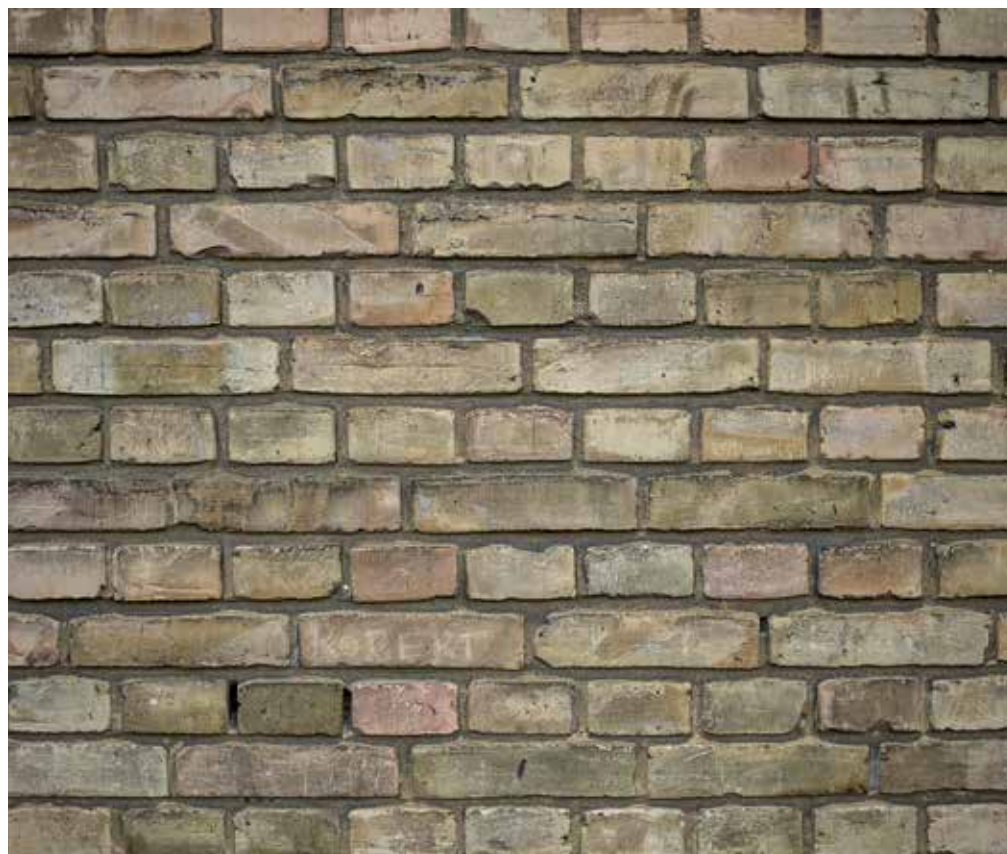
Udsnit af et tidstypisk murværk fra perioden.

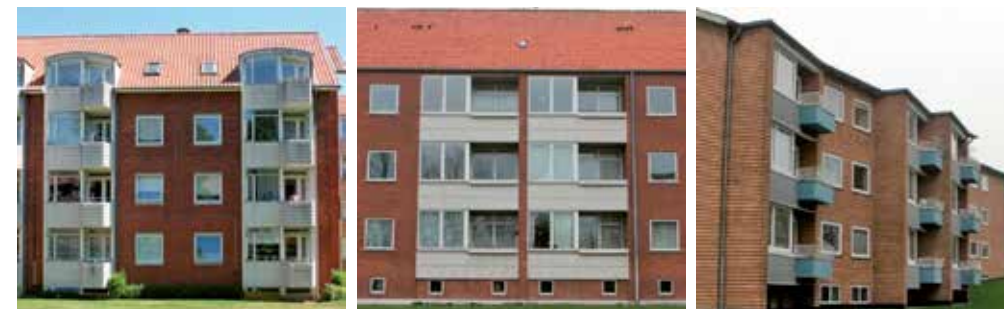
Det typiske altan-/karnapmotiv, der kendetegner mange af bebyggelserne, kan inddeles i tre hovedtyper:

Altankarnap som påsat element i Højstrupparken, Odense.

Indelligende altankarnap i Klosterparken, Kalundborg.

Altankarnap, der er drejet for at opnå optimale lysforhold, i bebyggelsen på Uffesvej, Viby.

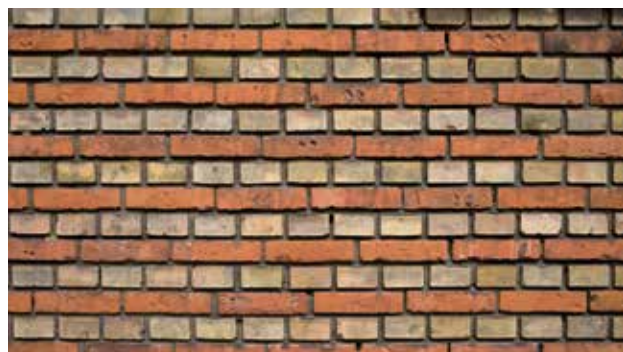
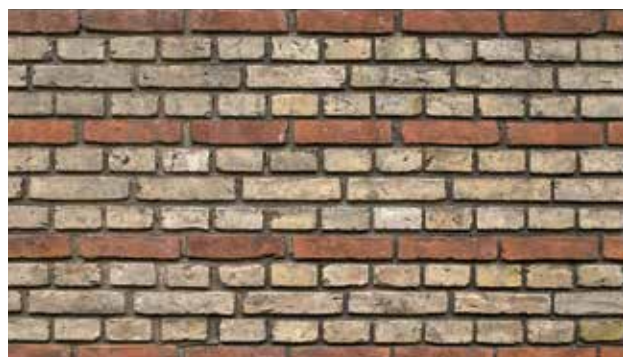
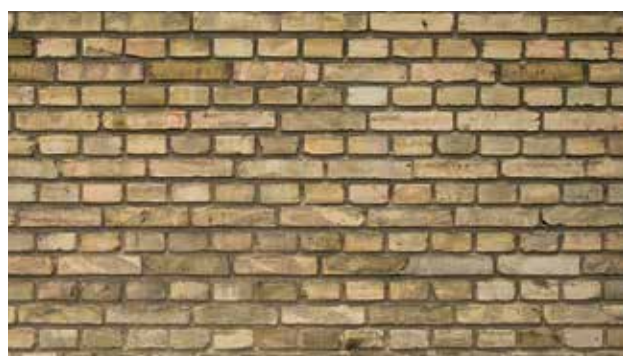
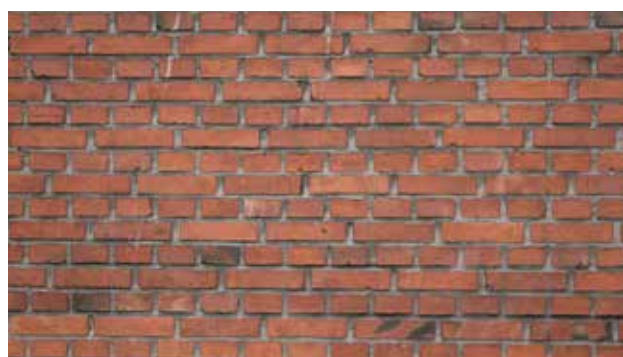
Teglet binder periodens bygninger sammen til en helhed, men de forskellige bebyggelser får et individuelt præg gennem bevidst brug af forskellige sten- og mørteltyper.

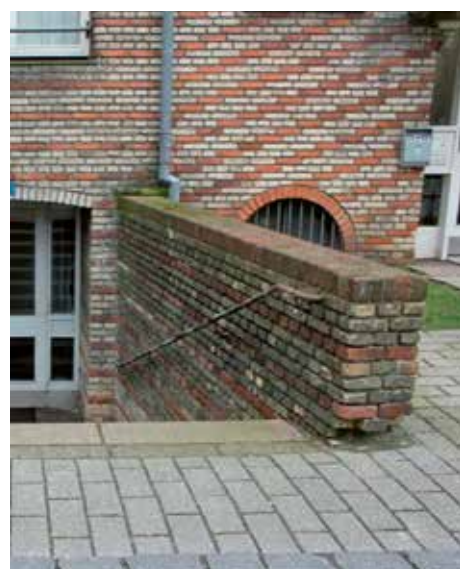
ØVERST Fortunbyen, Kgs. Lyngby. Mindre sætningsrevner uden konstruktiv betydning. Reparation, hvor jerngelænder går i murværket.

NEDERST Klosterparken, Kalundborg. Vinduer og altanfronter er skiftet. Ellers står huset originalt og er i god stand.

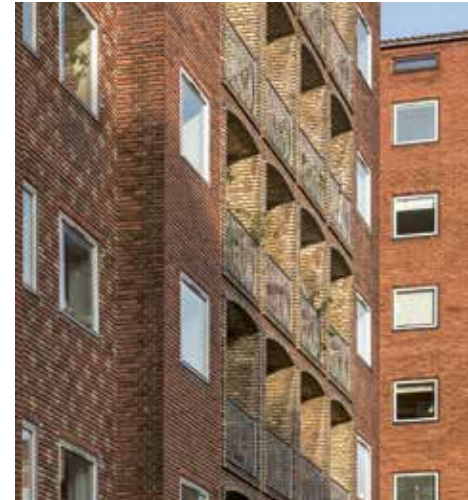
Dronningegården, København, arkitekterne Kay Fisker, C.F. Møller og Svann Eske Kristensen. Et eksempel på murværkets fladevirkninger, mønstermurværk i to farver sten og fremhævning af enkelte detaljer med blandt andet murede stik over åbninger i muren.

- Det blanke, synlige murværk er en dansk håndværkstradition, som bliver genfortolket i periodens byggeri.
- I 1940'erne og 1950'ernes murværk er der fokus på materialernes og murens stoflighed. Forbandtet, som er det mønster murstenene i murværket danner, er sammen med fugen og stentypen med til at danne et murværk, der både er enkelt og levende.
- De murede detaljer er nogle af bygningernes få udsmykninger i perioden. Murede stik over vinduer og døre eller mønstermurværk, hvor gule og røde sten danner en særlig struktur, hører til blandt periodens murede virkemidler.

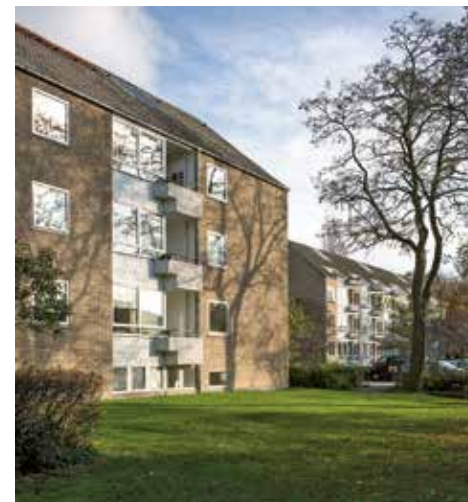
Bredalsparken, Hvidovre, arkitekt Svann Eske Kristensen. Et eksempel på en delvist indeliggende altan, der griber fat i karnappen med det reliefudsmykkede betonværn og danner et samlet element i kontrast til murværket.

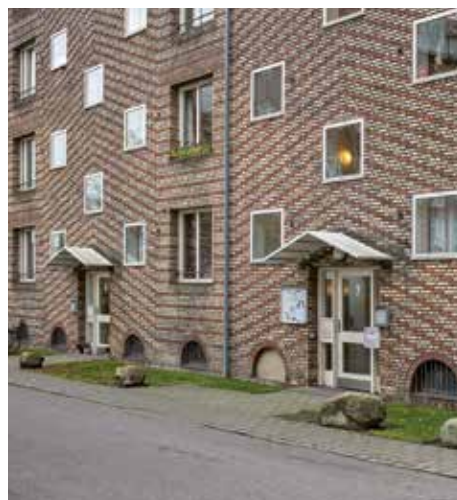
Fogedgården, København, arkitekter Kay Fisker og C.F. Møller. Et eksempel på et indgangsparti med store glasflader i dørpartiet og en lille overdækning, der underordner sig det mønstrede murværks overordnede markering af indgangen.

- Indgangspartierne i 1940'erne og 1950'ernes bebyggelser er udført med en enkel og omhyggelig detaljering og er som regel af en høj håndværksmæssig kvalitet.
- De markante døre er ofte udført i en fin træsort, f.eks. mahogni, og lakerede. De har ofte store glaspartier, der giver et fint dagslys i opgangen.
- Der er ofte brugt murværk- eller betondetaljer for at markere indgangspartiet, f.eks. et muret stik eller en betonplade over indgangsdøren for at beskytte mod regn. Alternativt er indgangspartiet skåret ind i bygningen, men stadig med samme detaljering.

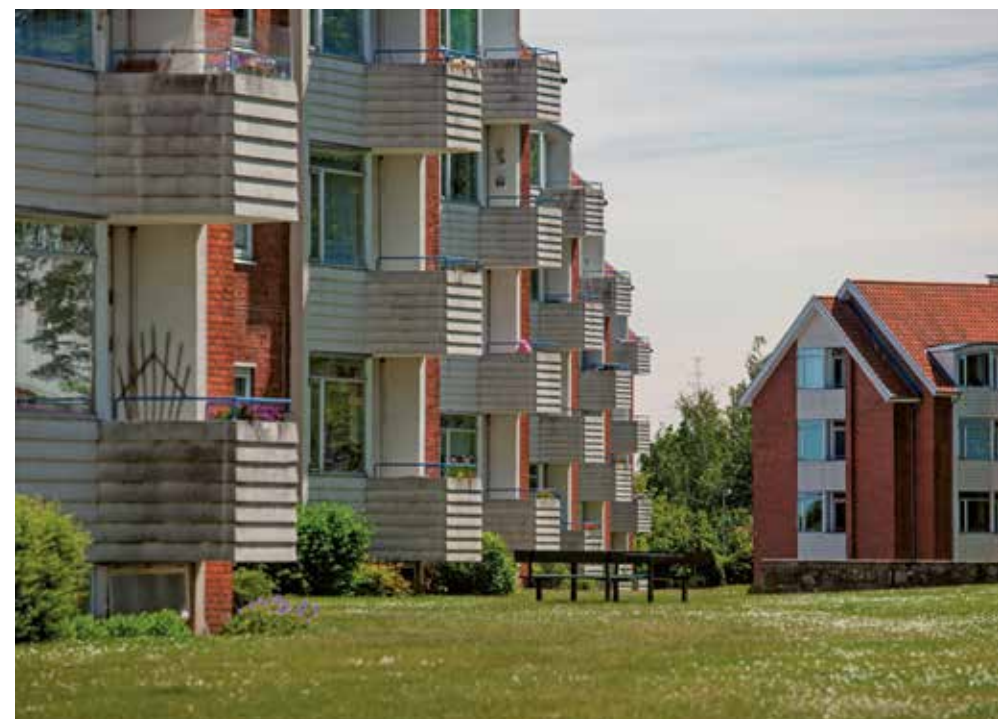
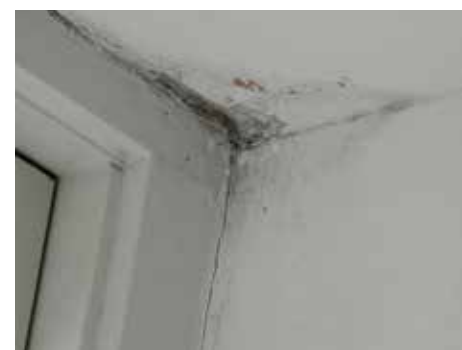
ØVERST Altanernes betondæk er støbt sammen med lejlighedens betongulv. Det skaber én af Højstrupparkens største kuldebroproblematikker.

NEDERST De faste bindere i Højstrupparkens murværk fungerer som kuldebroer, der gør lejlighedernes ydervægge kolde. Her ses konsekvensen: skimmelsvamp i et hjørne ved en ydervæg.

I den sammenhæng er kuldebroer et stort problem for periodens byggeri, og generelt er det ved altaner, karnapper og murede ydervægge, de største kuldebrosproblemer findes. Kuldebroer giver kondensdannelse, og dermed øges risikoen for råd eller korrosion af bjælkeender i træ eller jern samt for skimmelsvamp. En energioptimering, der kombinerer fjernelse af kuldebroer med efterisolering af f.eks. tagkonstruktioner og kælderlofter, kan være en skånsom måde at opnå bedre komfort og sundere indeklima i periodens bebyggelser på, fastslår Jens Østergård.

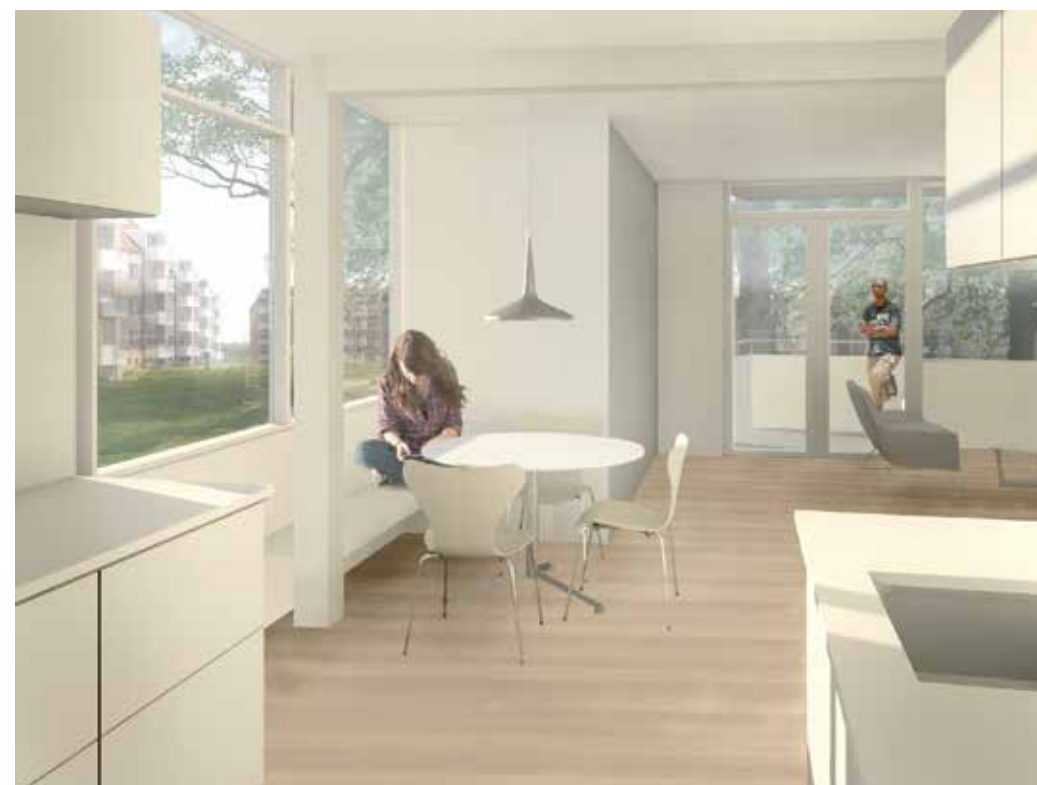
Gavllejlighed i Højstrupparken, hvor den ene altan (en lille gavlaltan) er inddraget til karnap i det nye, store køkkenalrum. Omprogrammeringen har givet lejligheden en tidssvarende rummelighed.

I gavllejlighederne er det planen at inddrage de eksisterende altaner i gavlen, som er meget små. I stedet etableres en større karnap, som samtidig lader mere dagslys passere ind i lejligheden.

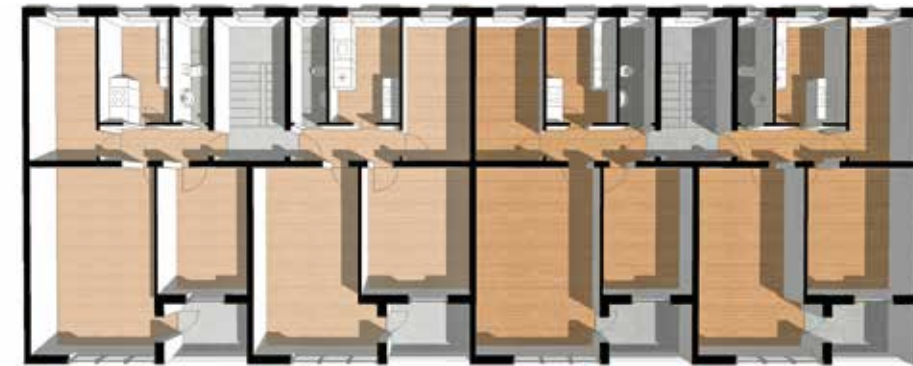
Oprindelig planløsning i Birkevænget

Lejlighederne er rummelige, men med en stram planløsning. Funktionsrum vender mod nord eller øst. De fremstår trange og utidssvarende og har sjældent indlagt varme. Stuer er orienteret mod syd eller vest. De har indeliggende altan, der vender mod de rekreative arealer.

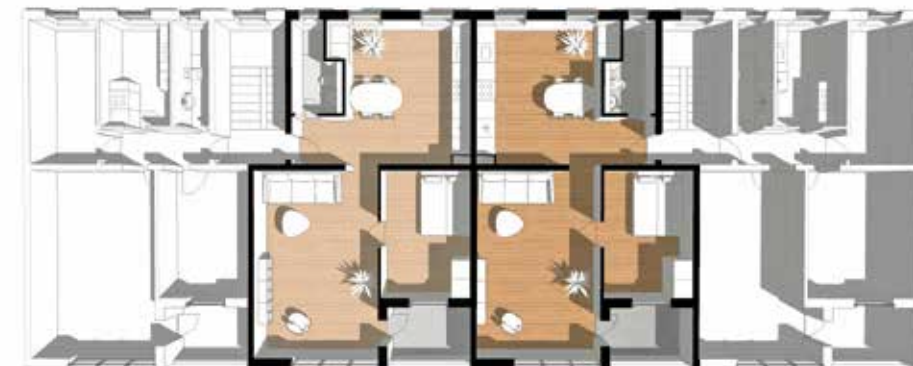
Scenarie 1: Den klassiske

Toilet og bad udvidet til nutidens standarder. Køkken og værelse er lagt sammen, og der er etableret køkken-alrum. Gangen er et åbent rum, der flyder sammen med køkkenet. Der er åbnet mellem stue og køkken. Soveværelse er flyttet til den lille stue. Gennemlysning giver en bedre sammenhæng i boligen. Lejligheden henvender sig til singler eller par uden børn.

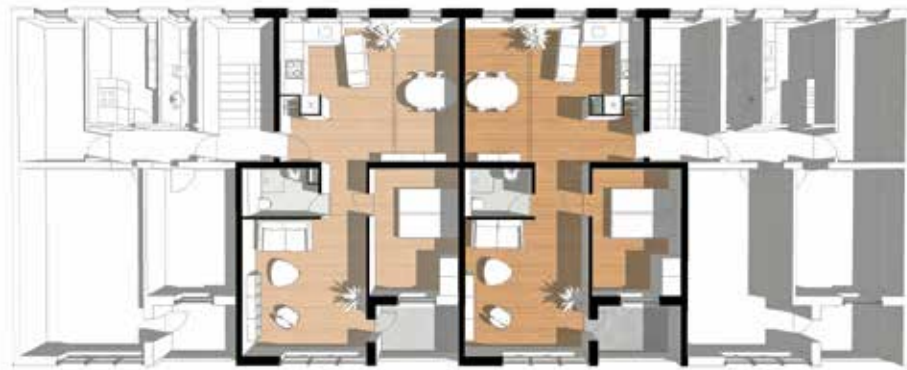
Scenario 2: Den fleksible

Toilet og bad er lagt ind i lejligheden som en kerne. Køkkenet er placeret, hvor det oprindelige stod, men værelset er blevet inddraget, så der kan etableres spiseplads. Gangareal er integreret i køkkenet, og herfra er der adgang til lejlighedens andre rum.

Lejligheden er fleksibel i forhold til opdeling. Den kan holdes åben eller opdeles i op til tre værelser efter behov. Boligen henvender sig til en familie i vækst eller til samboende venner.

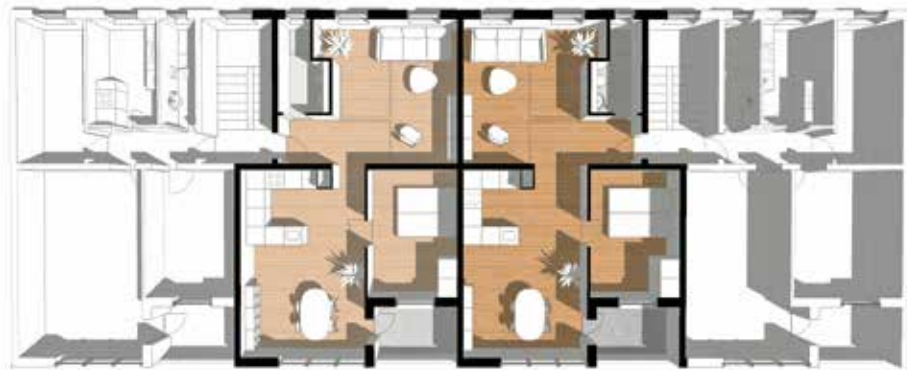
Scenario 3: Et anderledes køkken

I dag har køkkenet for mange en anden status end tidligere.

Her er køkkenet flyttet ind i stuen. Madlavning kan således indgå som en integreret del af hjemmets aktiviteter. Toilet og bad ligger stadig mod facaden, men udvidet til moderne standarder. Gennemlysning giver en bedre sammenhæng i boligen.

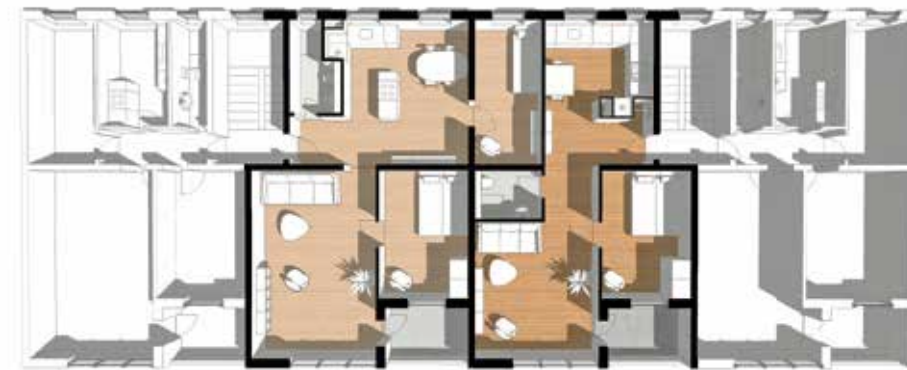
Scenario 4: To nye boligtyper

To lejligheder mellem trappeopgange har henholdsvis givet og fået et værelse. Dette etablerer henholdsvis en større fireværelses og en mindre to-værelses bolig. Formålet er at frembringe et varieret boligudbud og dermed skabe en bred beboersammensætning.

I begge lejligheder er arbejdet med gennemlysning og blik på tværs af boligen.

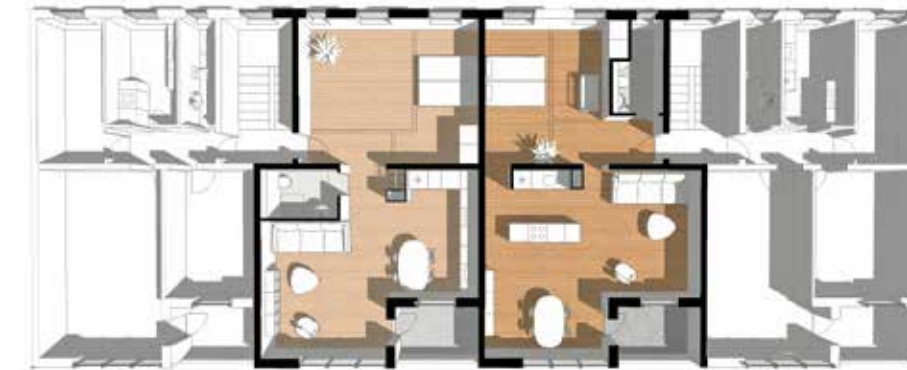
Scenario 5: Ny struktur i gamle rammer

Forslaget præsenterer en radikalt anderledes fordeling af rum og funktioner end den oprindelige planløsning.

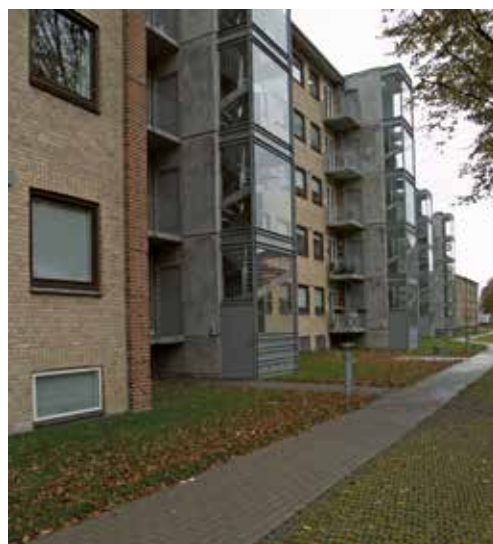
Eksempel på placering af et elevator-/trappetårn uden på facaden, der understreger de vertikale træk i facaden og samtidig muliggør adgang til alle lejligheder i opgangen for både beboere og besøgende, uafhængigt af funktionsevne. Eksemplet er fra Vanggården i Aalborg, opført 1941-1943

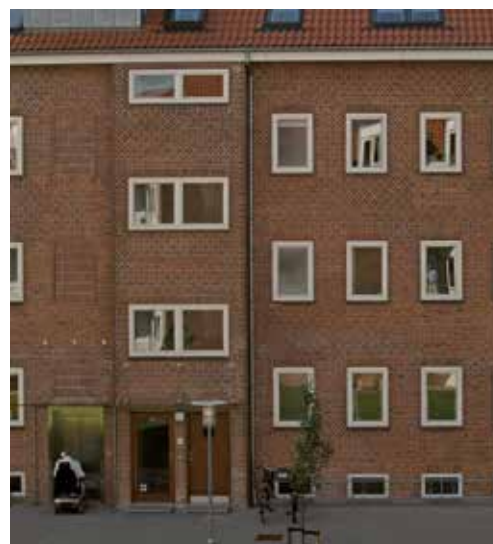
Eksempel på, at elevatoren er placeret inde i bygningen ved siden af trappeforbindelsen. Man har her inddraget noget areal i lejlighederne og derved sikret, at der er adgang til alle lejligheder for alle. Elevatorens vertikale motiv er markeret i facaden og understreger derved facadens eksisterende rytme. Eksemplet er fra Sprotoften i Nyborg, opført i 1952.

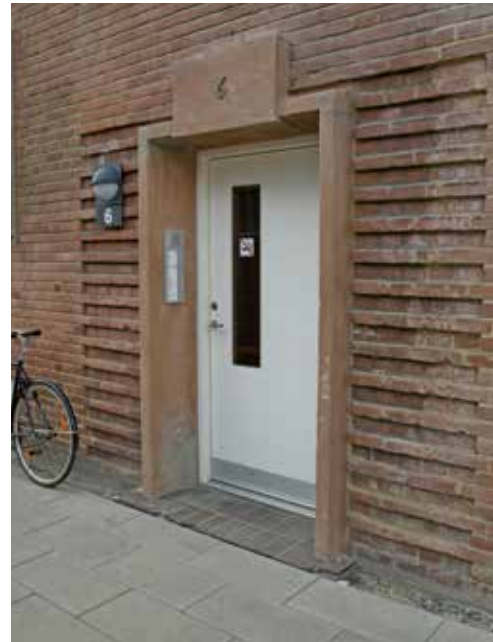
Et eksempel på, at arealet foran hovedindgangen er hævet, og niveauforskellen er dermed udlignet, og indgangen blevet niveaufri. Derudover er kontrasten mellem murværk og dør en god hjælp til beboere med synsnedsettelse. Eksemplet er fra Ringgården i Aarhus.

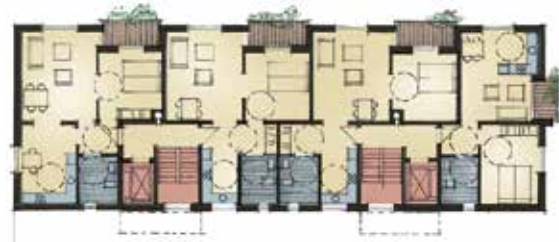
Der er skabt ældreegnede boliger med elevatorer og niveaufri adgang gennem inddragelse af et boligareal fra de tilstødende lejligheder.

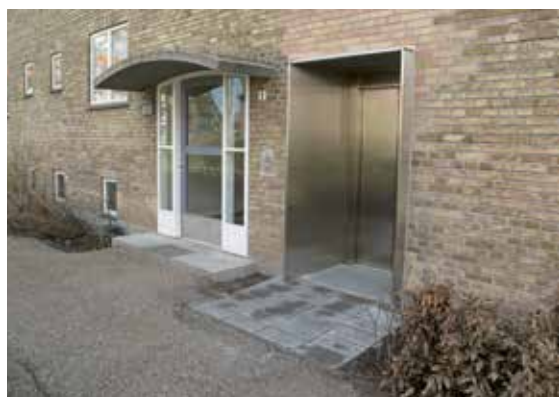
For at skabe bedre tilgængelighed og ældreegnede boliger ses her, hvordan et indgangsparti er ændret med tilføjelse af elevatoradgang til højre for hovedindgangen.

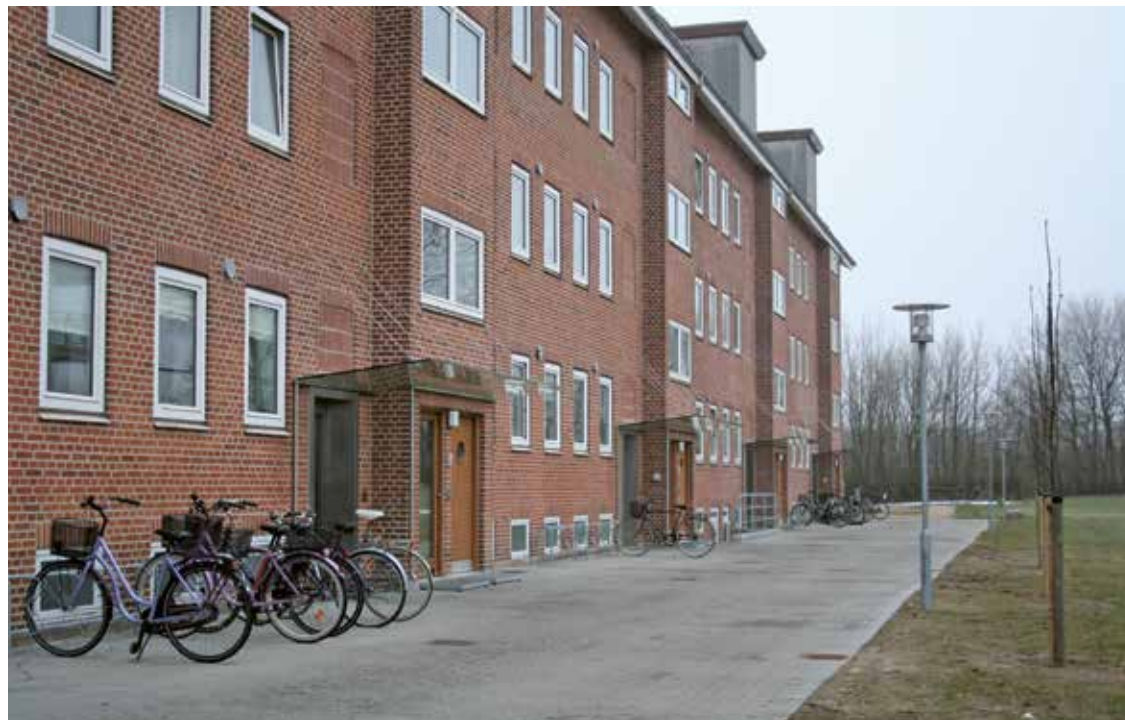
For at forbedre tilgængeligheden er der etableret elevatorer ved indgangspartierne til venstre for de eksisterende indgangsdøre i alle opgangene.

Arkitektonisk betyder tilføjelsen af de nye elevatorer indvendigt, at reposerne er gjort bredere, mens trapperummet med de tidstypiske terrazzogulve og trappetrin samt gelændere med runde håndløbere i træ fremstår intakt.

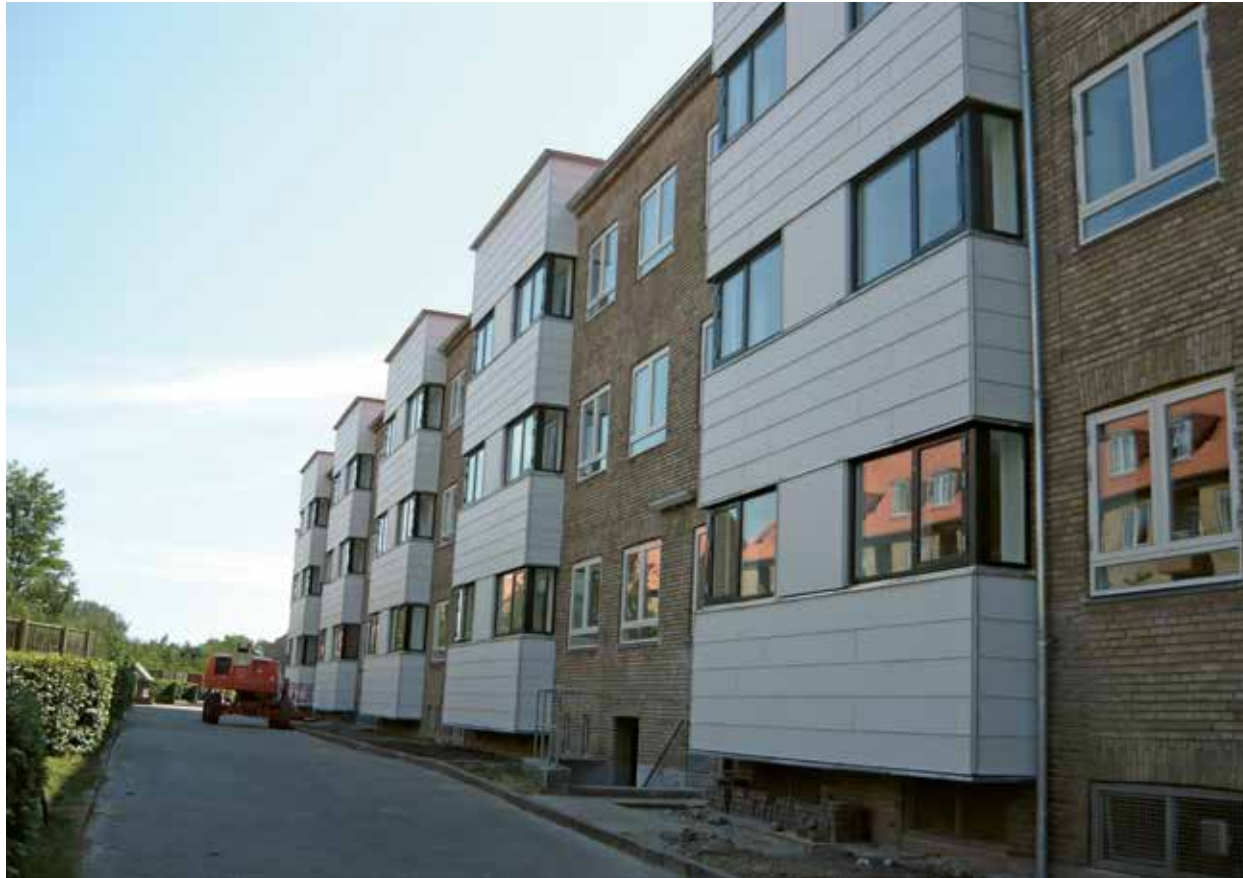
1940'erne og 1950'ernes murede boligbebyggelser

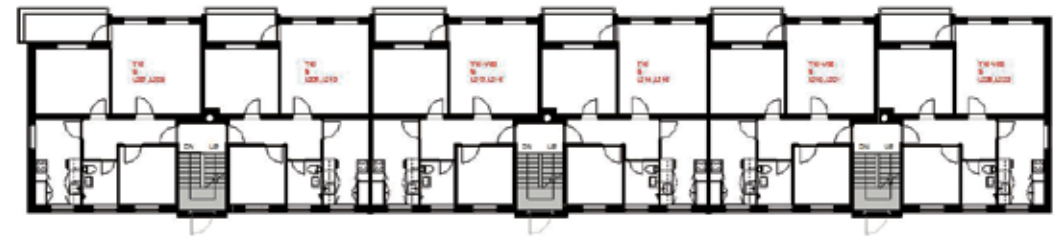
Figur 3. Typisk etageplan for boligblokken (kilde: fsb).

Boligblokken har et opvarmet etageareal på 1.389 m², og det bebyggede areal er på 475 m². Hver etage har seks lejligheder fordelt på tre opgange. Det samlede vinduesareal er 18% af etagearealet, dvs. ca. 250 m².

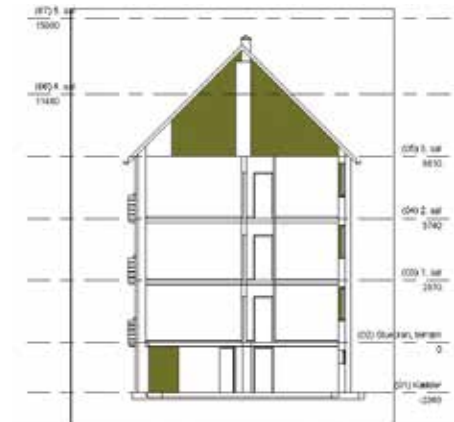
Figur 4. Lodret snit i bygning (kilde: fsb).

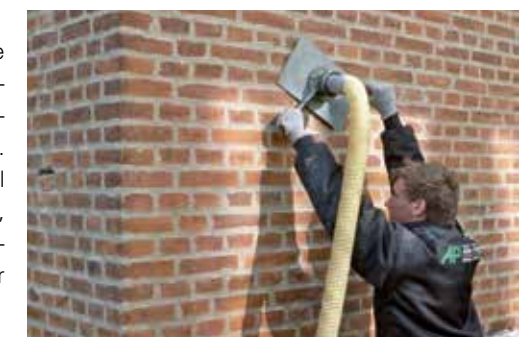
Indblæsning af hulmursisolering, der foregår ved at udtage sten i ydermuren med 1½-2 meters mellemrum og lukke hullerne med de samme sten, som er blevet udtaget.

Ved hulmursisolering indblæses isoleringsgranulat i hulrummet mellem for- og bagmur. Afstanden mellem murene, der typisk er 80 eller 130 mm, sætter en naturlig begrænsning for mængden af isolering. En forudsætning for hulmursisolering er, at muren er i teknisk god stand, hvad angår fuger og mursten. Tilstanden bør derfor undersøges, inden hulmursisoleringen udføres, og evt. mangler udbedres. Det er især vigtigt at få udelukket fugt og utætheder i ydervæggen.

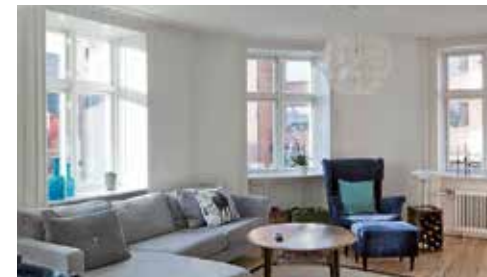
Indvendig efterisolering, billede fra Ryesgade 30. Et af de energimæssige tiltag, der var stort fokus på i dette projekt, var at få nedbragt det høje varmetab, blandt andet ved at isolere facaderne. For at bevare facadeudtrykket er isoleringen foretaget indvendigt, og de nye vinduer er udefra lige til de oprindelige, men indvendigt forsynet med koblede rammer med energiglas. Efter den indvendige isolering er lofternes stuk genskabt, og der blev i den forbindelse produceret nye forme til stukken. Hensigten var, at det ikkenskulle kunne ses, at der var isoleret. Men det kan mærkes, da rummet nu kan bruges helt ud til facadevæggen – også om vinteren.

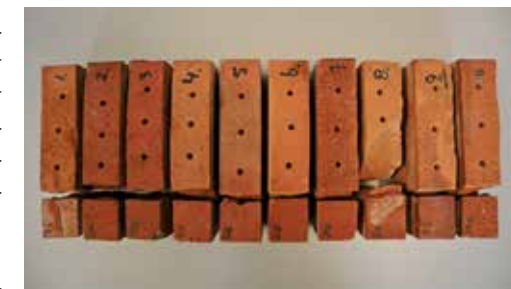
Figur 1. Sten udtaget i forbindelse med besigtigelse af boligbebyggelse fra perioden. Ud fra farven kan stenenes brændingsgrad bedømmes, og brændingstemperaturen bedømmes til at have varieret mellem ca. 850 og ca. 1050 °C. Nederst ses afhugget del af hver enkelt sten, som er genbrændt ved 1030°C. Der ses markante svind ved genbrænding, hvilket viser, at de lyseste sten har været brændt ved meget lav temperatur.

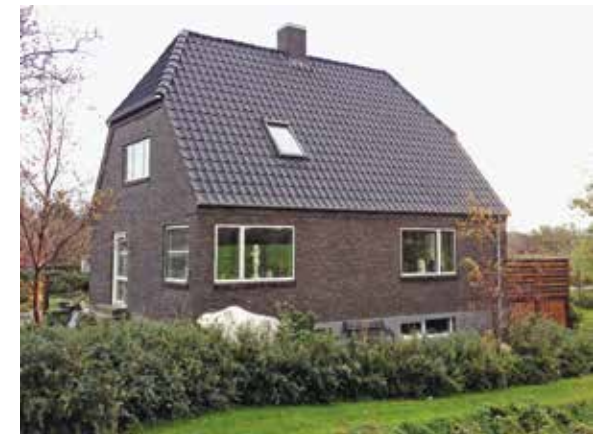
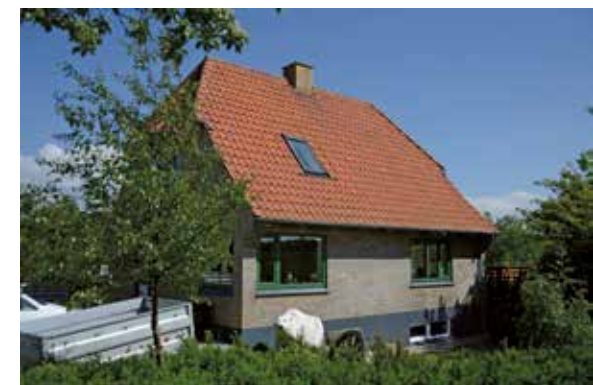
Et før og efter-billede af et parcelhus fra 1956, hvor nyt koncept til energiforbedring af murede facader er anvendt. Den meget nedslidte formur er revet ned og erstattet af en ny og slankere, der giver plads i hulmuren til mere og bedre isolering. Konceptet er ved at blive videreudviklet til brug i etageejendomme.

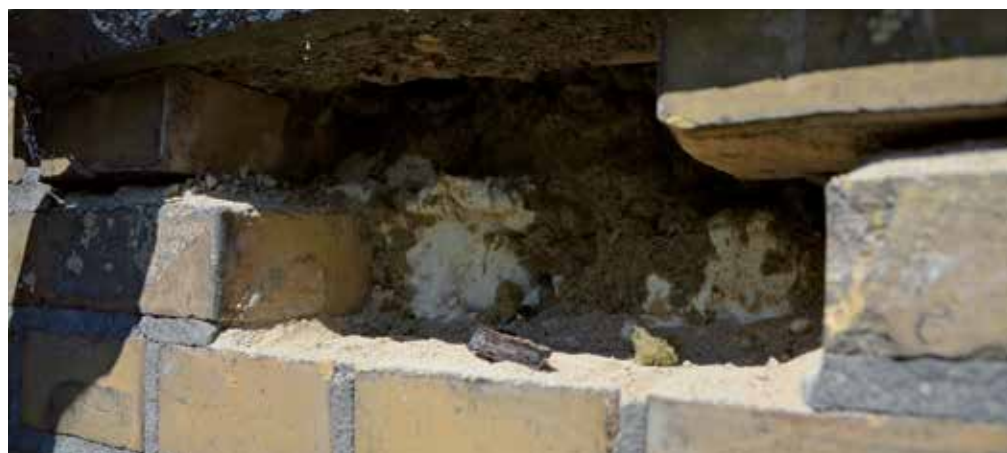
Forskellige metoder kan anvendes til undersøgelse af murværkets styrke, f.eks. X-bors-undersøgelse, som måler trykstyrken af en mørtelfuge på stedet, eller som her prøveudtagning af murværksmaterialer, som efterfølgende analyseres i laboratorium under anvendelse af standardiserede metoder til styrkebestemmelse. De udtagne prøver skal være repræsentative for det område, hvor styrken af murværket skal bestemmes.

Murværkets styrker kan undersøges ved hjælp af laboratorieanalyser, men man må ved udtagning af prøver også nøje vurdere murværkets karakter

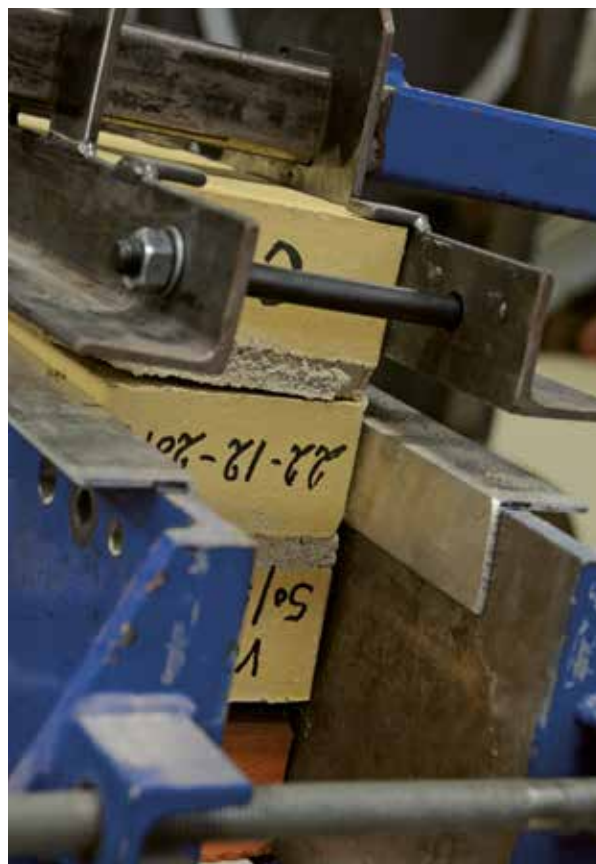
TIL VENSTRE. Den såkaldte fugeknækmetode måler mørtlens vedhæftningsstyrke. Bruddet skal gerne ske i mørtlen eller i skillefladen mellem byggesten og mørtel. Derfor må der ikke vælges for stærk mørtel.

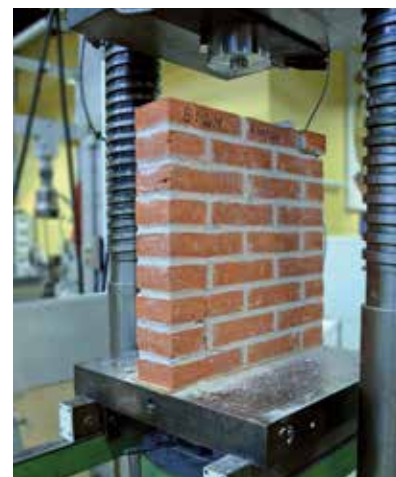
TIL HØJRE. Trykprøvning af murfelter med bestemt sammensætning af mørtel og sten giver resultater for murværkets bæreevne og indblik i, hvor revner eventuelt kan opstå.

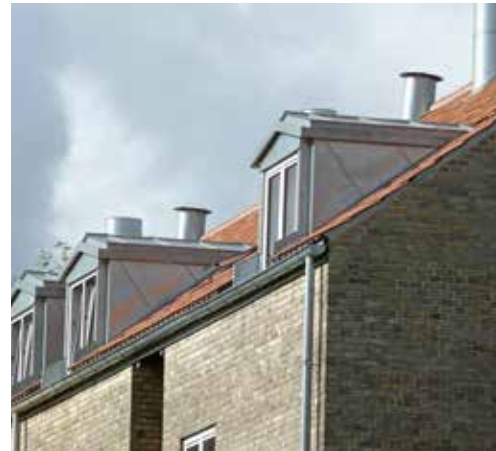
Udskiftning af tag samt efterisolering er lykkedes, uden at tagprofilen er ændret.

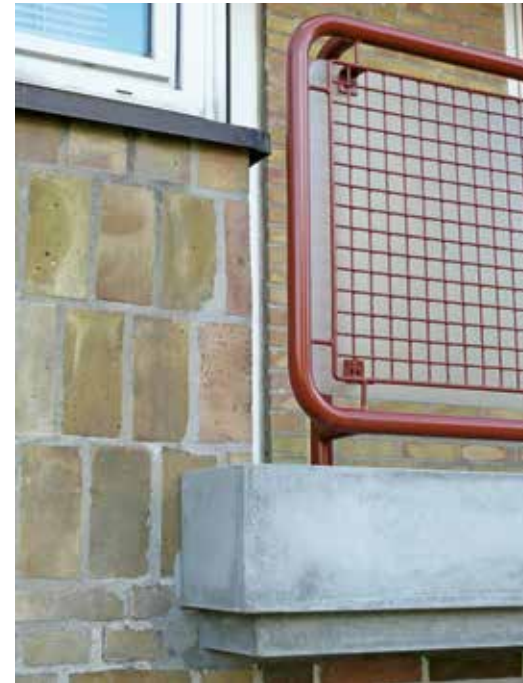
De nye værn er optimeret med indvendigt glas, der mindsker indsynet til altanerne. Blomsterkummerne har samme udtryk som de originale.

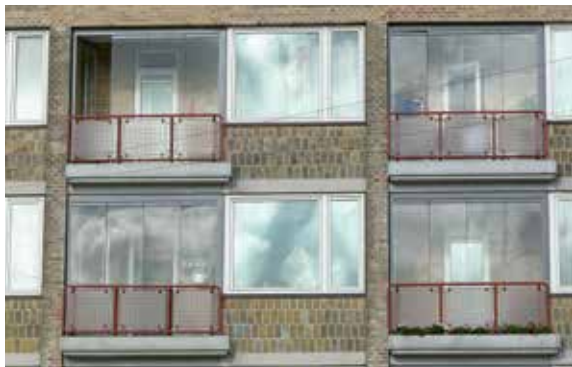
Altanerne har fået en støjrducerende glasinddækning mod larm fra de omkringliggende hovedveje.

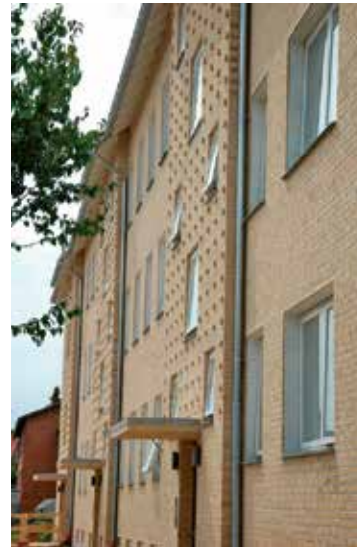
Murfelterne ved opgangene er muret op i et forbandt med kopper, hvoraf en del er trukket frem for at danne et relief. På billedet ses det også, at den nye skalmur har gjort vindueshullerne dybere, hvilket kan have betydning for lysindfaldet i lejlighederne.

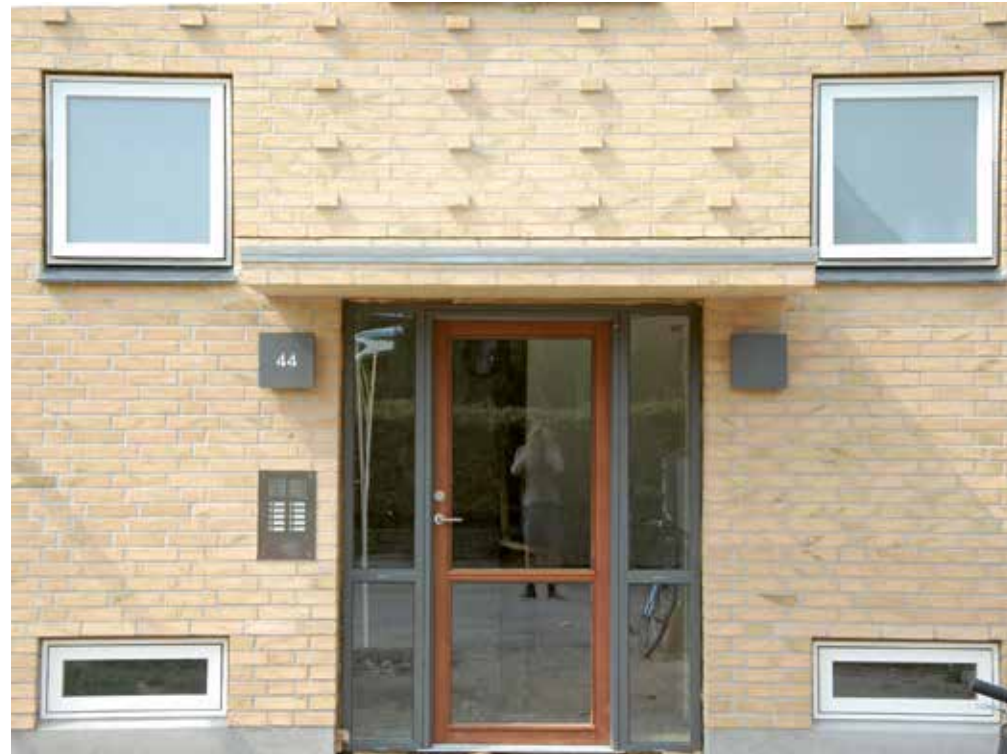
Indgangspartiet er fornyet, og vinduerne er udskiftet med nye udadgående vinduer af træ og aluminium.

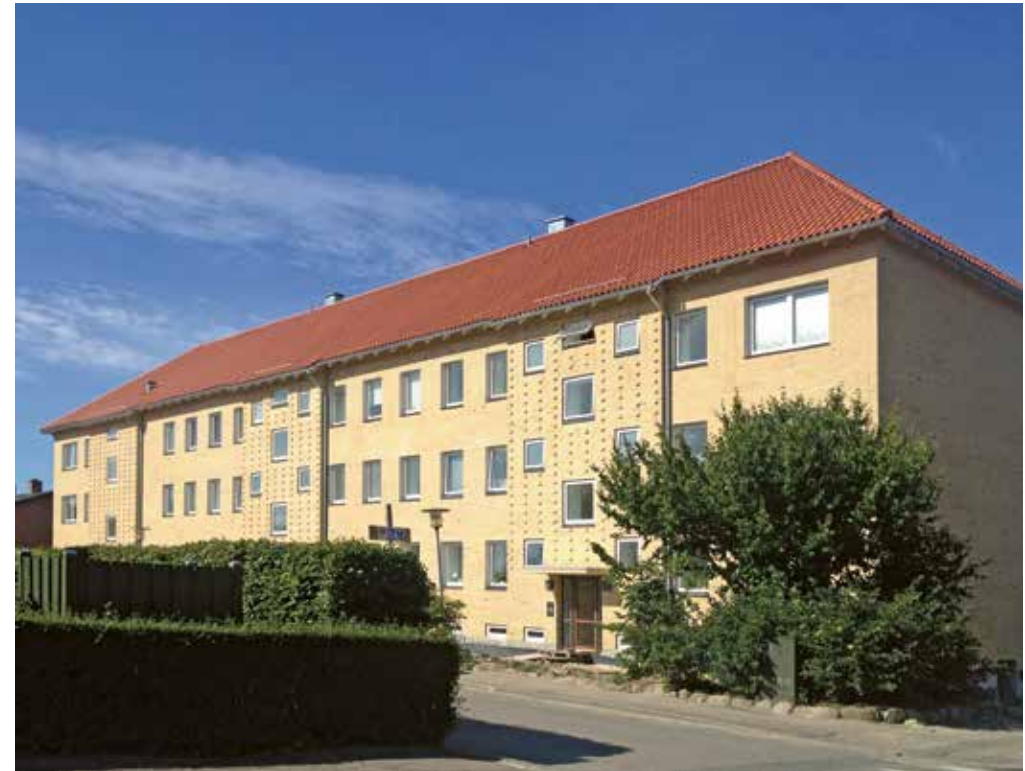
Bebyggelsen, som den fremstår i dag med ny skalmur.

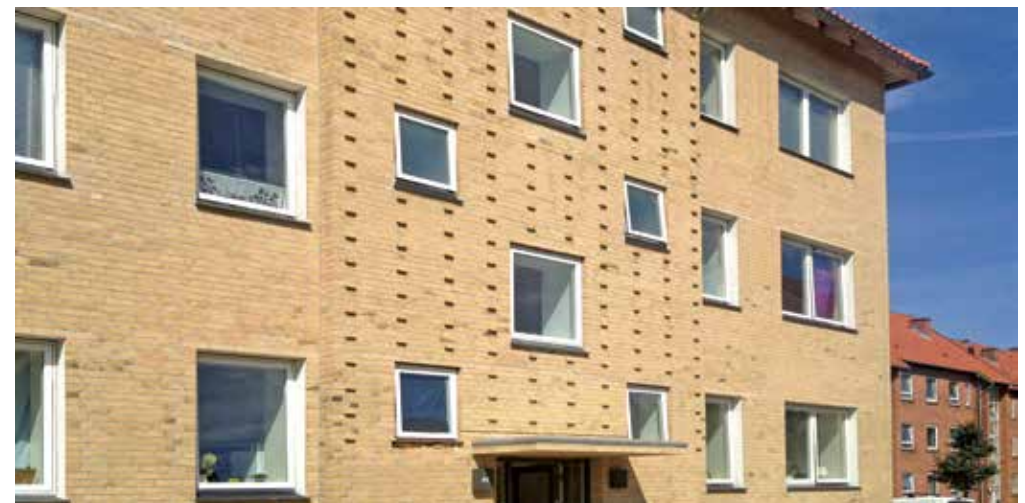
Relieffet i facaden skaber en skyggevirkning, som giver facaden dybde.
