Renovering af almene bebyggelser

Evaluering af fysiske indsatser gennemført i perioden 2011-2013

RENOVERING AF ALMENE BEBYGGELSER

EVALUERING AF FYSISKE INDSATSER Gennemført i perioden 2011-2013

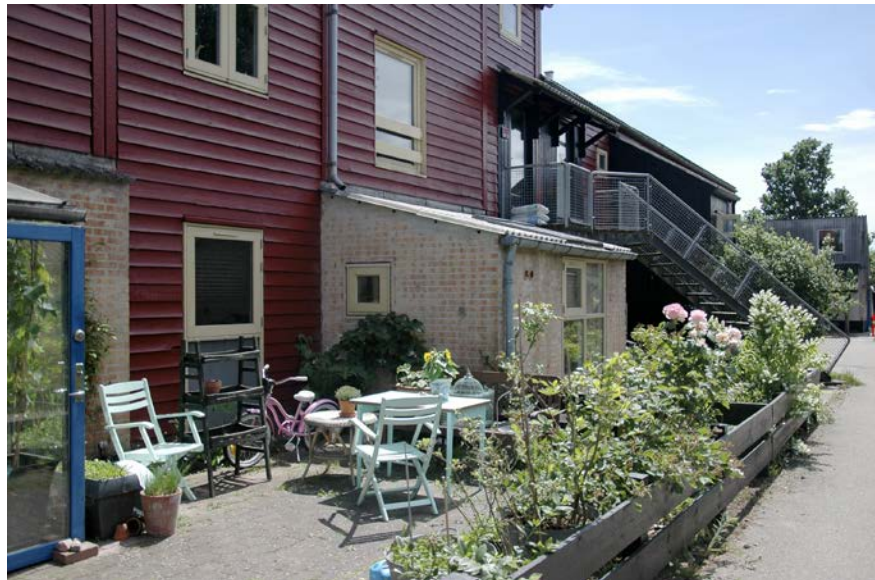
Figur 1. **Opgøret med modernismen.** Med 'modstanderne' og deres afvisende holdning i 1970'erne og 1980'erne søgte arkitekter og planlæggere tilbage til arkitektur- og planlægningsidealer fra før modernismen. Det skete dels med inspiration fra klassiske europæiske byer, der var kendetegnet ved at have blandede funktioner og klare rumlige strukturer. Dels skete det i tæt/lav-bebyggelser, hvor forbilledet var de traditionelle landsbyers bo- og samværsformer – som her i Tinggården ved Herfølge.

Andre danske arkitekter fandt inspiration i mindre landsbymiljøer og lokal nordisk arkitektur. Det skete i den række af tæt/lav-bebyggelser, der blev indledt med opførelsen af Tinggården ved Herfølge i 1978. Her blev der lagt vægt på udviklingen af socialt liv og fællesskab, som forstadens kritikere mente var gået tabt i efterkrigstidens boligbebyggelser.

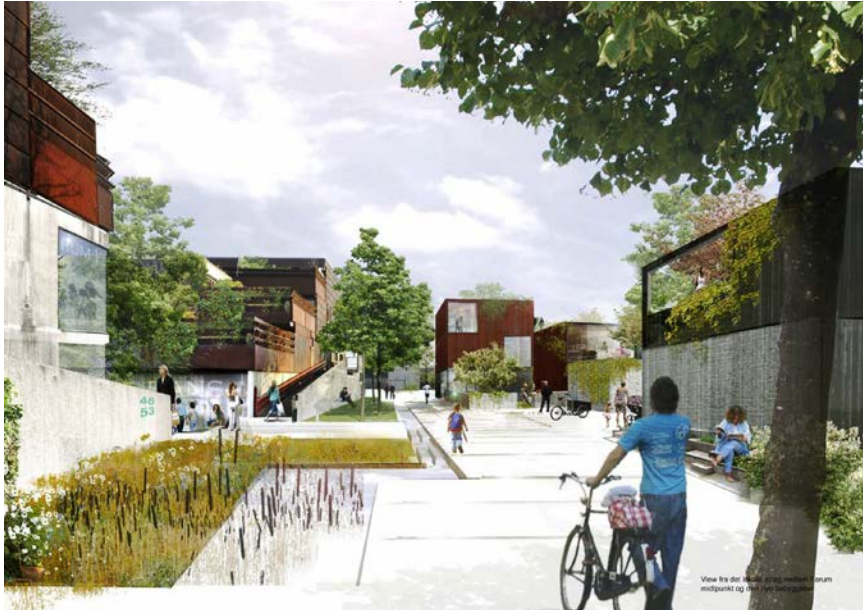
Figur 2. Kvalificering af eksisterende forstad. Tegnstuen Vandkunstens vinderforslag til konkurrencen 'Farum i udvikling'. I projektbeskrivelsen står bl.a.: "Vi har i vores besvarelse afsøgt mulighederne for at fastholde Farums grundidentitet som monofunktionel struktur. Ikke som et dogme, mere i erkendelse af den faktuelle virkelighed. At forestille sig Farum udvikle sig til at blive en blandet by som vi kender det fra storbyer og en lang række købstæder, tror vi ikke er realistisk – dertil er arven for låst i sin grundstruktur". Projektet vil således kvalificere den eksisterende forstad på dens egne betingelser frem for at bekæmpe den.

Også andre samfundsmæssige forandringer, der eksempelvis kan være relateret til den demografiske udvikling og til ændret opfattelse af velfærd og socialt fællesskab, stiller nye udfordringer til forstædernes udvikling. Det er netop nogle af disse udfordringer, der har været udgangspunktet for de seneste års initiativer og konkurrencer i efterkrigstidens danske forstæder, og der har været flere eksempler på projekter, der er blevet udviklet i forlængelse af den kvalificerende holdning. Det var eksempelvis tilfældet i konkurrencen om 'Bagsværd Erhvervspark', hvor det vindende forslag tog udgangspunkt i en kortlægning af eksisterende bygninger og beplantninger, der blev lagt til grund for en bæredygtig genfortolkning af det pågældende område (Bech-Danielsen, 2013b). Et andet eksempel blev givet af Vandkunstens vindende forslag til konkurrencen 'Farum i udvikling'. Her tog arkitekterne udgangspunkt i Farum Midtpunkt, der blev bearbejdet i den sydlige del af bebyggelsen, mens en ny bebyg-

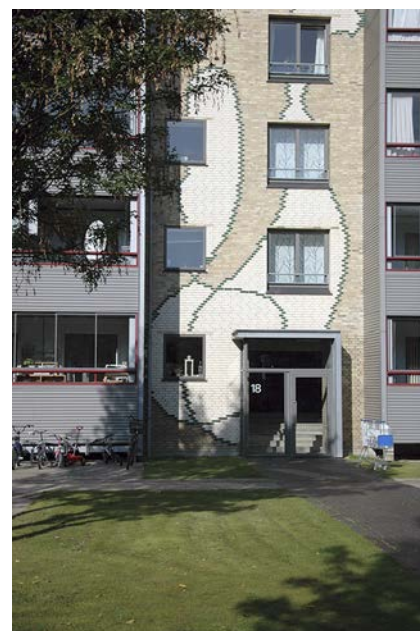
Figur 3. **Montagebyggeriets formsprog sløres.** Kunstnerisk bearbejdning af skalmuren i Vejleåparken. De organiske former skaber et modbillede til det rationelle byggeri.

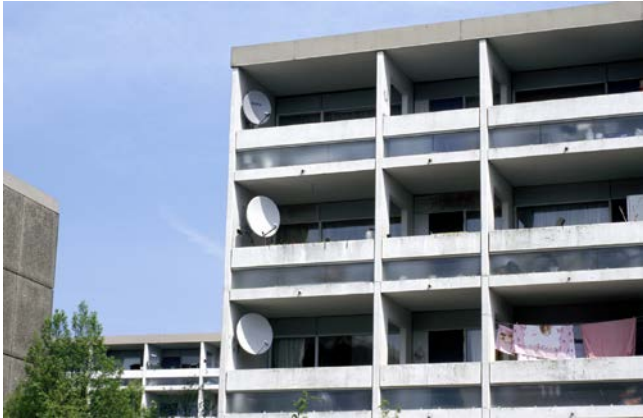
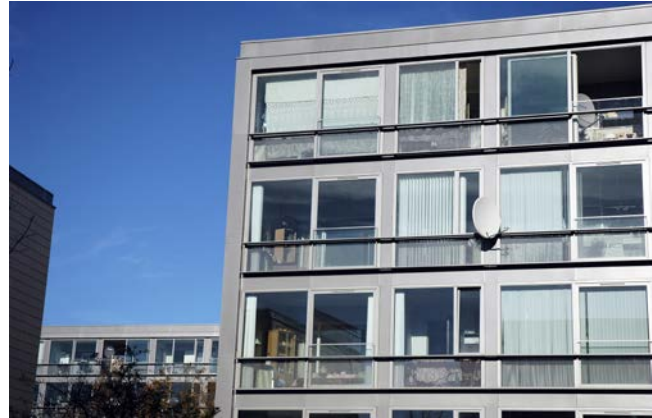
Figur 4. **Renovering af Bispehaven.** Bispehavens altanfacader før og efter renovering. Bebyggelsens basale arkitektoniske kvaliteter gemmes væk, og nye skal derfor tilvejebringes.

Det blev eksempelvis synligt i forbindelse med en større renovering af den århusianske bebyggelse Bispehaven i 2004-2007. Bebyggelsens altanfacader fremstod oprindeligt med dybe indeliggende altaner med markante lodrette opdelinger mellem boligerne, og de tunge vandrette betonbrystninger stod i kontrast til de bagvedliggende lette vinduespartier. I forbindelse med renoveringen af bebyggelsen blev dette billede ændret markant. Hele facaden blev inddækket med glas, og dermed forsvandt bygningernes oprindelige karakter. Facadernes struktur og dybde forsvandt, og dermed også spillet mellem lys og skygge, mellem tunge og lette bygningselementer og den varierende behandling af bygningens lodrette og vandrette linjer.

Bygningernes basale arkitektoniske kvaliteter blev skjult, og de nye glasinddækkede facader kom til at fremstå som éndimensionale aftryk af de oprindelige, dog uden tilsvarende omtanke for dimensioneringen af de enkelte bygningsdele. Det peger på, at et opgør med den oprindelige arkitektur kræver stor arkitektonisk omhu. Hvis der gøres op med en bebyggelses arkitektoniske grundidé, må man gøre sig klart, at eksisterende kvaliteter går tabt, og at der derfor skal skabes nye, reelle kvaliteter, der kan træde i stedet for de oprindelige.

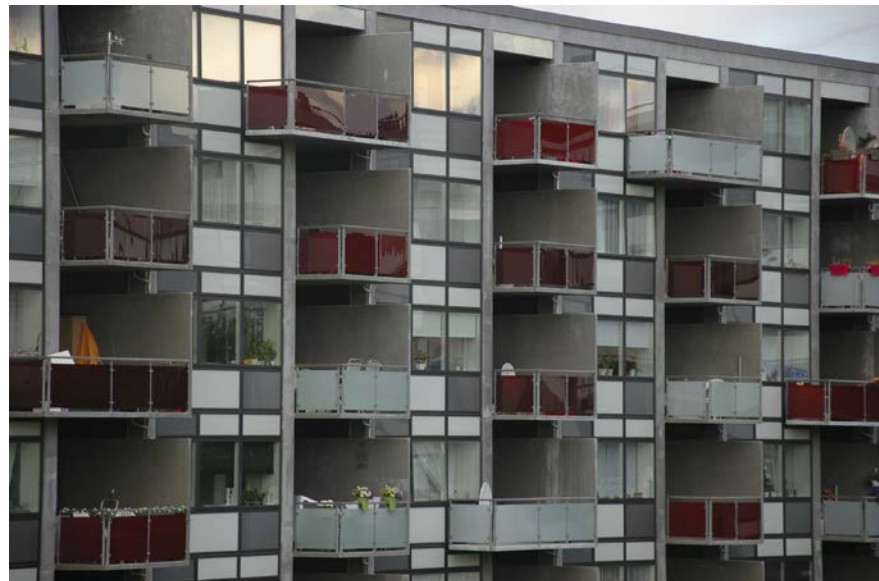
Figur 5. **Markante arkitektoniske motiver.** Det er tilsyneladende lettere at skabe arkitektoniske resultater i forbindelse med renovering af altanfacader, mens indgangsfacaderne ofte skaber problemer. På altanfacaderne kan altanerne udgøre markante arkitektoniske motiver, der kan strukturere de renoverede bygninger. Her Finlandsparkens facader.

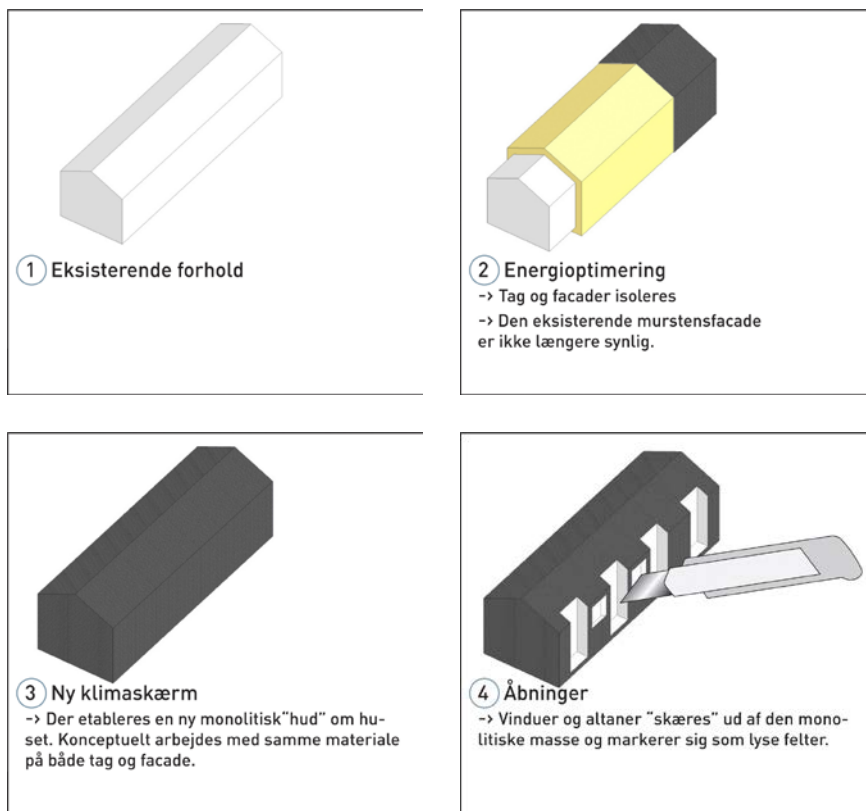
Figur 6. **Etablering af ny arkitektonisk ide.** Med forslaget om en omfattende klimareno-
 vering af Stadionkvarteret i Glostrup blev den
 eksisterende arkitektur pakket væk. Med et
 enkelt greb (se skitsens punkt 4) blev et nyt
 arkitektonisk princip introduceret. Resultatet
 er en bebyggelse med et nyt og karakterfuldt
 arkitektoniske udtryk.

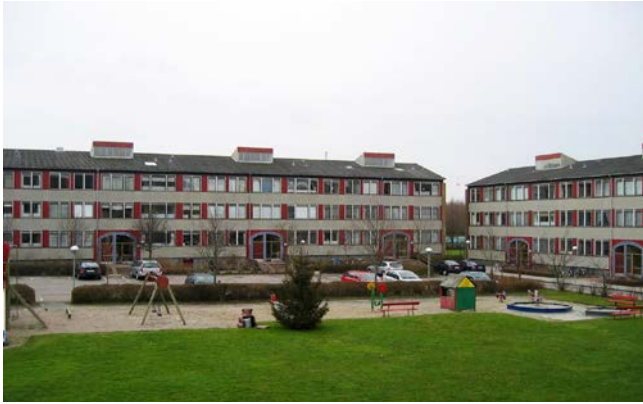
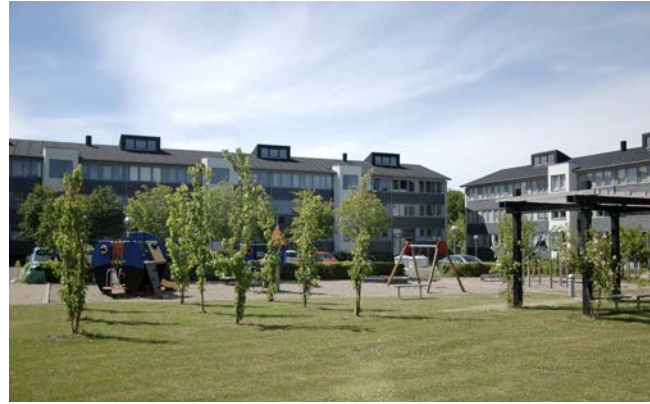
Figur 7. **Byggeteknisk ambulancetjeneste.** Lilletoften i Skovlunde blev i forbindelse med en renovering i 1990'erne beklædt med steni-plader. Resultatet ses til venstre. Til højre ses bebyggelsen efter den aktuelle renovering.

Bygningerne var blevet facaderenoveret i 1990-1991, da der var problemer med revnedannelser i betonen. Alle facader blev dengang efterisoleret og beklædt med steniplader. Senere, i 2005-2006, fik alle boliger nye badeværelser. Disse tidligere forbedringsindsatser var stadig fysisk holdbare, men der var en udbredt opfattelse af, at stenipladerne var med til at give bebyggelsen en trist fremtoning, der understøttede dens dårlige renomme og stemplede bebyggelsen i folkemunde som en ghetto.

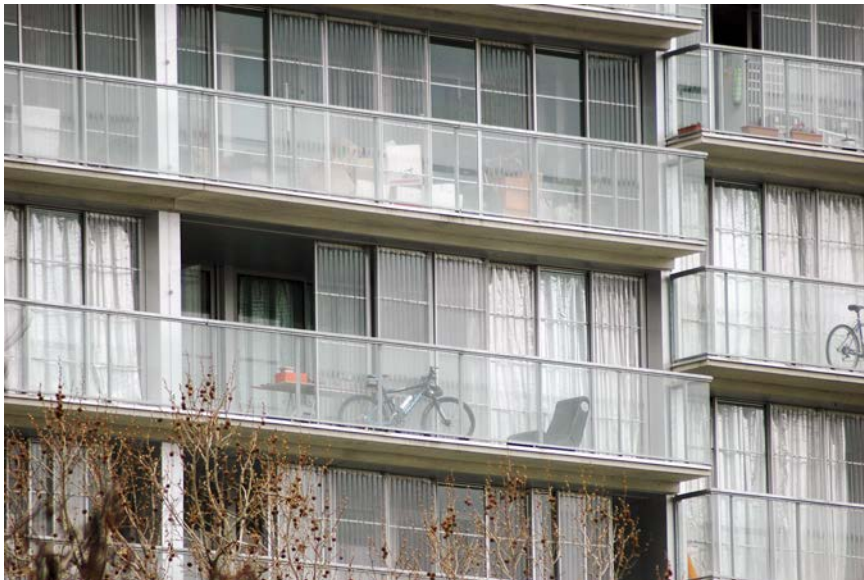
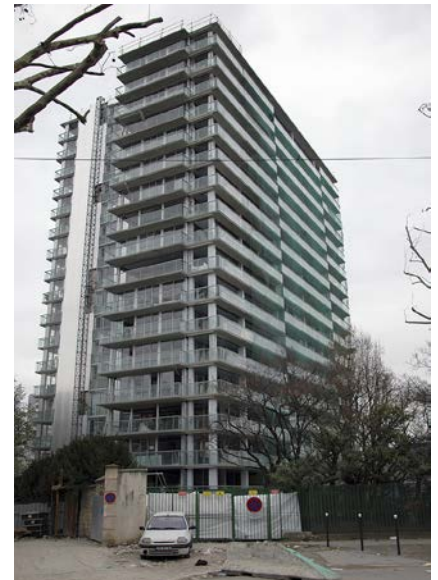
Figur 10. **Tour Bois le Prêtre**. Drouts og Lacaton & Vasals renovering af Tour Bois le Prêtre i Paris.

Drouts og Lacaton & Vasals renovering er omfattende, og med den nye indpakning af bebyggelsen kan den umiddelbart minde om de indsatser, som forstadens 'modstandere' har stået for. Synet på den oprindelige

arkitektur er imidlertid anderledes i det parisiske projekt, hvor der ikke er tale om en afvisning af, at montagebyggeriet kan rumme kvaliteter, men tværtimod om en insisterende søgning efter dets potentialer. Det handler om at få øje på potentialerne, at udvikle eksisterende kvaliteter og at supplere dem med nye.

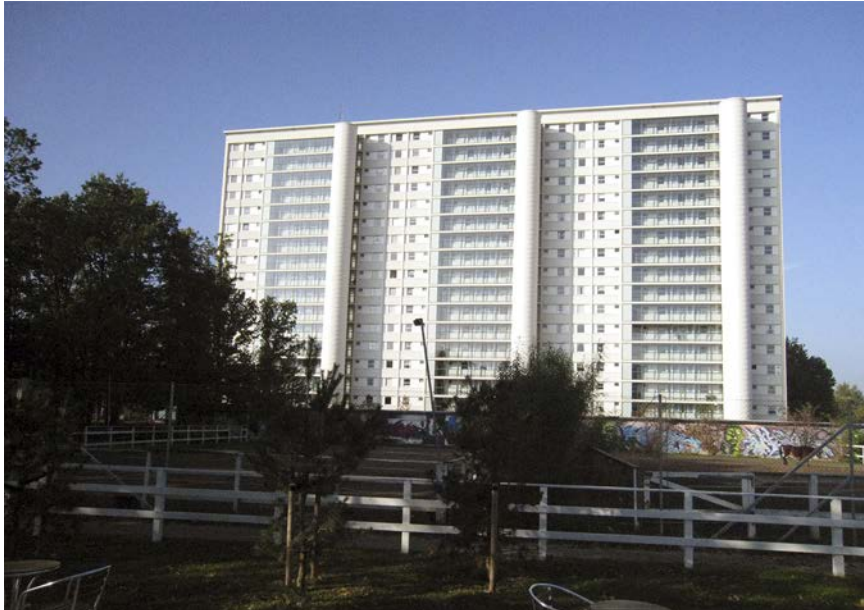
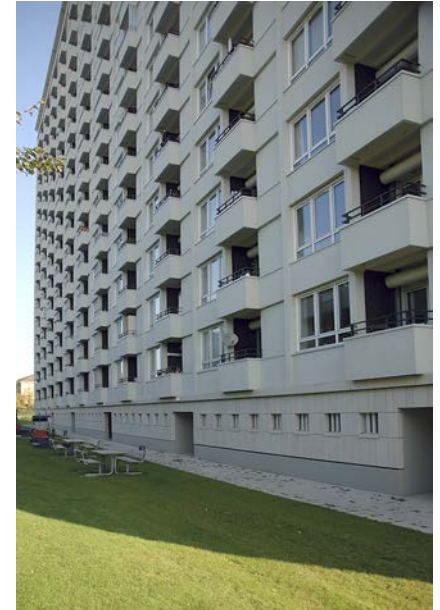
Figur 11. **Milestedet.** Milestedet efter gennemført renovering i 2008.

Det skete eksempelvis med bebyggelsens markante trappetårne, der blev ført tilbage til deres oprindelige arkitektoniske udtryk: Metalinddækningen blev fjernet, og det oprindelige murværk og dets detaljer blev repareret. Andre steder i bebyggelsen blev nye arkitektoniske kvaliteter udviklet, eksempelvis på facaderne, hvor metalbeklædningen blev taget ned og nye materialer blev bearbejdet, så deres dimensioner og stofflige kvaliteter svarede til dem, der var på de oprindelige facader. Et andet eksempel var glasinddækningen af husets altangange. Den gav en nødvendig beskyttelse mod yderligere korrosion af altangangene og øgede komforten omkring boligernes ankomstarealer. Facaderne bevarede deres oprindelige rytme og struktur, men fik med de nye glaspartier og den nye belysning på altangangene er nyt lag af elegance, der lagde sig uden på det eksisterende.

Renoveringen af Milestedet er således et fint eksempel på, at en differentieret tilgang, der nogle steder bevarer oprindelige kvaliteter og andre steder tilfører nye, kan føre til et helstøbt resultat. Der blev ikke gjort op med bebyggelsens oprindelige arkitektoniske ide, men nye elementer og

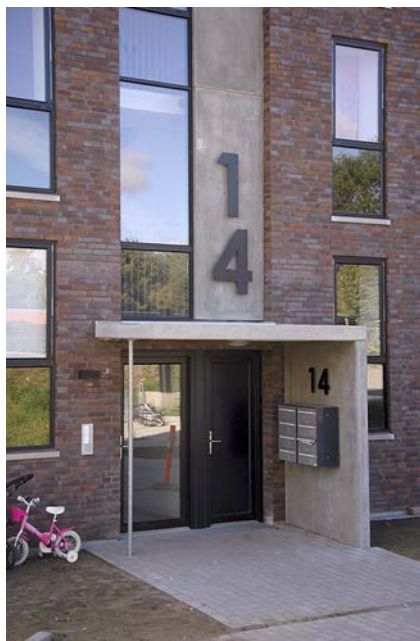
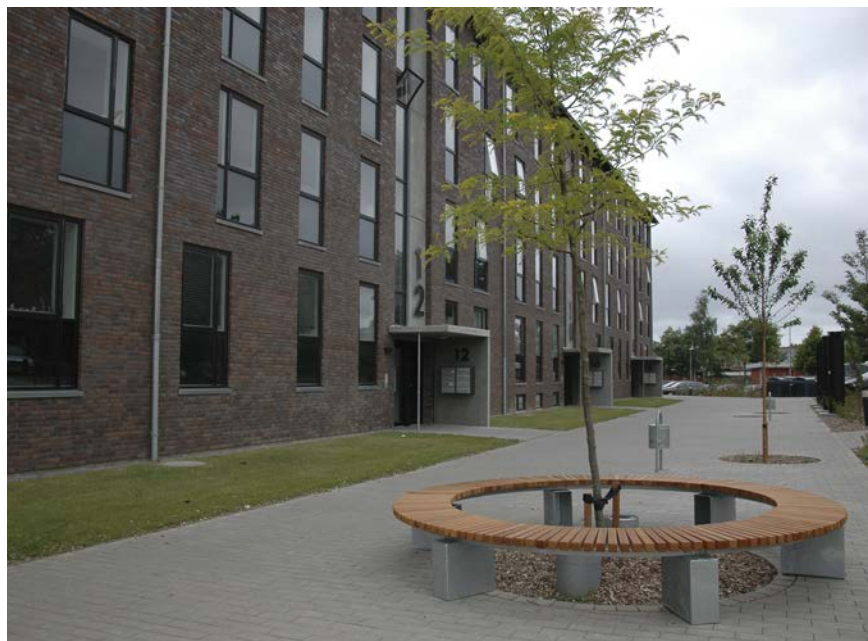
Figur 12. **Indgangsfacade i Ådalen.** Med renoveringen af Ådalen er der sket et markant brud med den oprindelige arkitektur. Facadernes vandrette bånd er erstattet af murværkets lodrette fagdeling.

Med den aktuelle renovering er der skabt grundlæggende arkitektoniske forandringer i bebyggelsen. Til trods for at skalmuringen af facaderne er sket ud fra et ønske om at genfinde nogle af de kvaliteter, som huset oprindeligt rummede, er der med de nye skalmure gjort markant op med bebyggelsens oprindelige arkitektoniske udtryk. Hvor murværket på de oprindelige facader fremstod som vandrette felter, består facaderne i dag af skalmure, der mere traditionelt fremviser murværket i

form af stablede mursten, der bæres af en sokkel. De vandrette vinduesbånd er blevet skjult, og bebyggelsens arkitektoniske opbygning er dermed ændret radikalt. Der er tale om 'et opgør' med den oprindelige arkitektur.

Som beskrevet tidligere vil den form for arkitektoniske indgreb medføre, at renoveringen skal introducere et nyt formgivende princip – en ny arkitektonisk idé, der virker styrende for det arkitektoniske arbejde. Det er i Ådalen sket ved at erstatte facadernes vandrette bånd med en tydelig lodret fagdeling af facaderne. Det er særlig tydeligt på indgangsfacaderne, hvor alle vinduespartier er ført helt ned til gulvhøjde, idet den nederste del af vinduespartierne består af sort glas, der skjuler den bagvedliggende mur.

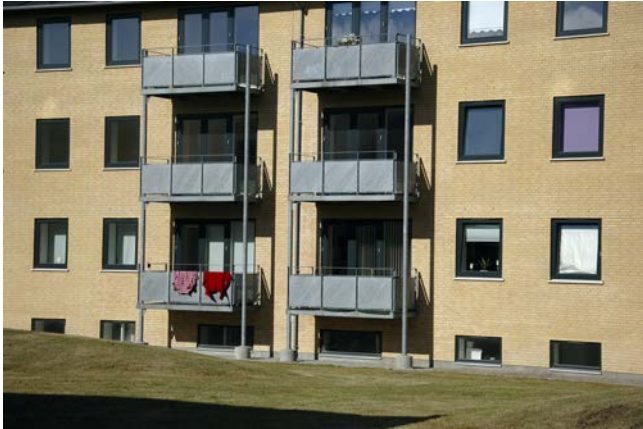
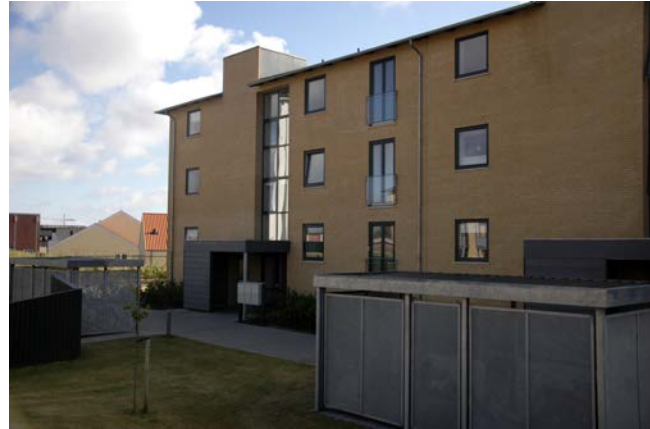
Figur 13. **Trindelvej i Skagen.** Med renoveringen har boliger og opgange fået forbedrede dagslysforhold, men blandingen af nye og gamle bygningslementer er ikke overbevisende. Udviklingen af det nye arkitektoniske udtryk synes på en uheldig måde låst af bebyggelsens oprindelige form.

Bebyggelsen fremtræder i dag mere gedigen end før renoveringen. Den var oprindelig opført i røde mursten, men den var nedslidt og blev i forbindelse med den aktuelle renovering efterisoleret udvendig og beklædt med en skalmur i gule mursten. De gule mursten blev ifølge arkitekten valgt med henblik på at matche bebyggelsens oprindelige kvalitet, og samtidig bidrage til et lettere og lysere udtryk. Saddeltagene, der oprindelig var afsluttet med en gavltrekanter, er i forbindelse med den aktuelle renovering blevet omdannet til helvalmede tage, og tagenes oprindelige bølgeeternit er erstattet af tagpap. Bygningernes arkitektur er forandret betydeligt.

Medvirkende hertil er, at der flere steder er skåret nye og større vindueshuller i facaderne. Dermed er dagslysforholdene forbedret i både boliger og trappeopgange. Samtidig er lejlighederne blevet omdannet, der er etableret nye badeværelser og køkkener, lejlighederne er blevet mere rummelige og har fået en mere åben indretning, og de er dermed kommet til at fremstå mere tidssvarende.

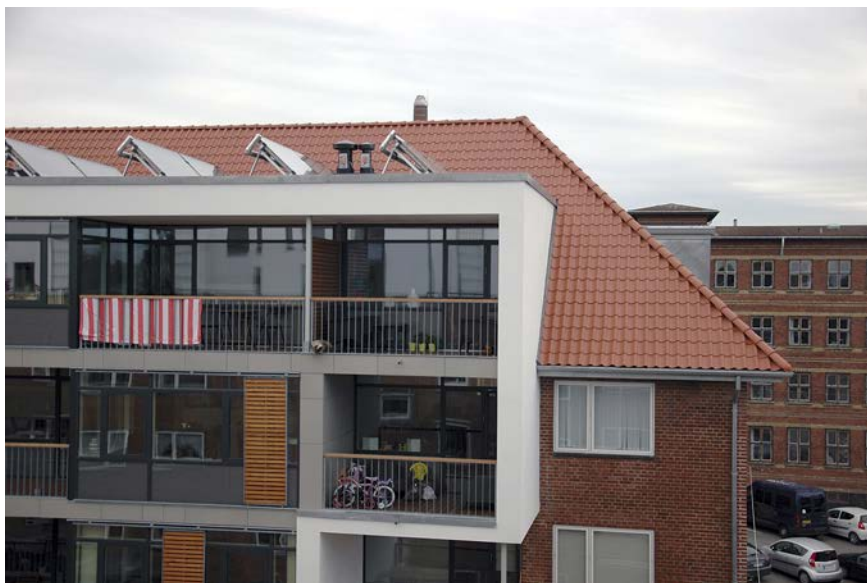
Figur 14. **Ringgården i Århus.** Til trods for omfattende bestræbelser på at bevare byggeriets oprindelige arkitektur, er den ændret fuldstændigt. Det er ikke lykkedes at bevare bebyggelsens arkitektoniske karakter.

Det har ført til et radikalt brud med den oprindelige arkitektur. De nye gårdfacader er opført med hvide, kubiske former, der ændrer bebyggelsens arkitektoniske udtryk fuldstændigt. Nybyggeriet er således markant anderledes end den stilfærdige arkitektur, som der er gjort så store anstrengelser for at bevare på indgangsfacaderne.

frem for det indre indhold. I Ringgården er der tværtimod blevet fokuseret på at bevare det ydre udtryk ud mod Vestre Ringgade, mens alt det bagvedliggende er ændret. Prisen er en bebyggelse, hvor den arkitektoniske helhed er gået tabt.

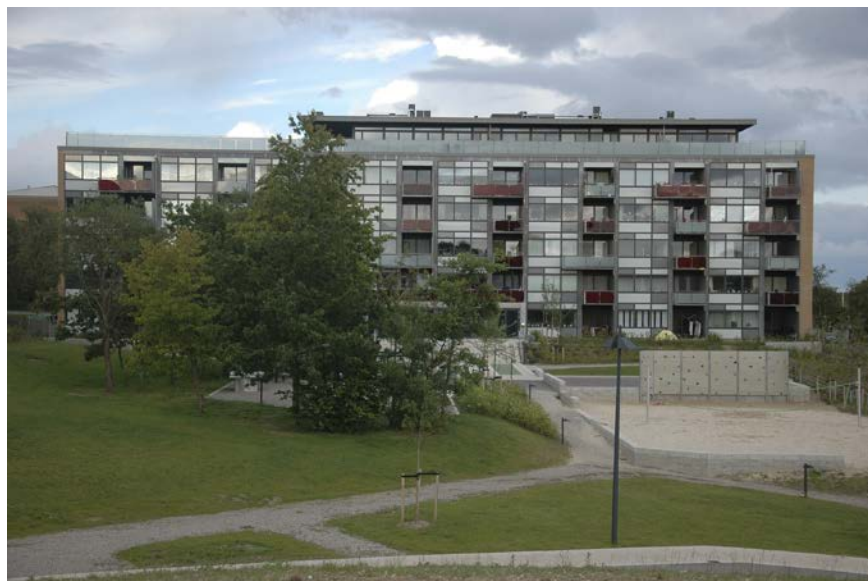
Figur 15. **Penthouselejligheder i Finlandsparken.** Finlandsparkens nye overetager skaber en fin afslutning på bygningerne.

De nye overetager følger sig naturligt ind i bebyggelsen. Vi kender denne type af penthouses fra andre af efterkrigstidens boligbebyggelser (fx Bellahøj), og det opleves derfor ikke umiddelbart som et brud med bygningernes arkitektoniske principper. Samtidig virker de nye overetager ikke dominerende på bygningerne. De er trukket tilbage i facaden, og jo tættere man kommer bygningen, desto mindre ses de.

Overetagerens materialevalg og formsprog med aluminiumsrammer og store glaspartier svarer til altanfacadernes, og deres dimensioner er i fin balance med det øvrige hus. Penthouseboligerne skaber derved en

fin afslutning på de tre boligblokke. Udformningen og detaljeringen af overetagerens flade tage svarer også til den, der findes på bebyggelsens øvrige boligblokke. Der spilles videre på det oprindelige arkitektoniske formsprog, der med en forfinet lethed udvikles i en moderne fortolkning.

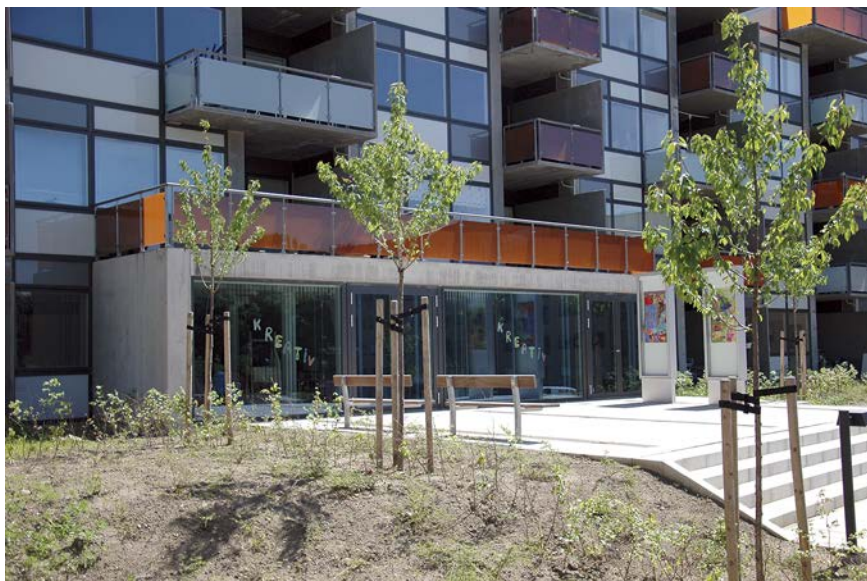
Figur 16. **Finlandsparkens nye fælleslokaler.** De nye fælleslokaler i Finlandsparkens stueetager. Bygningerne får en stærkere forbindelse til friarealerne, og de massive boligblokke bliver mere porøse, venlige og åbne.

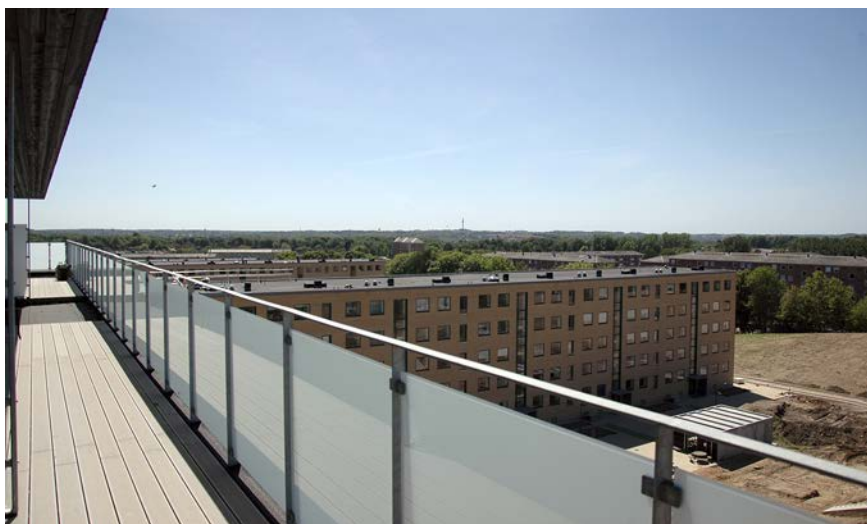
Figur 19. **Nye boligtyper.** Udsigten fra tagterrasserne omkring de nye penthouselejligheder i Finlandsparken.

Det er blandt andet sket ved at opføre ni nye penthouselejligheder på tagfladerne af tre eksisterende boligblokke. Med henblik på at tiltrække nye beboersegmenter til bebyggelsen er lejlighederne indrettet anderledes end Finlandsparkens øvrige boliger. Med de nye penthouselejligheder er der dermed gjort op med det 'lighedsprincip', der ellers blev lagt til grund for efterkrigstidens montagebyggeri, og som betød, at der ikke måtte være forskel på kvaliteten i de enkelte boliger (Bech-Danielsen, 2004). De nye penthouselejligheder har en helt anden karakter end bebyggelsens øvrige boliger: De har sammenhængende opholdsrum, åbne 'samtalekøkkener' og store gennemgående vinduespartier mod syd/vest. Brede tagterrasser, der står i direkte forbindelse til opholdsrummene, er andre oplagte boligkvaliteter, der giver boligerne en særlig karakter.

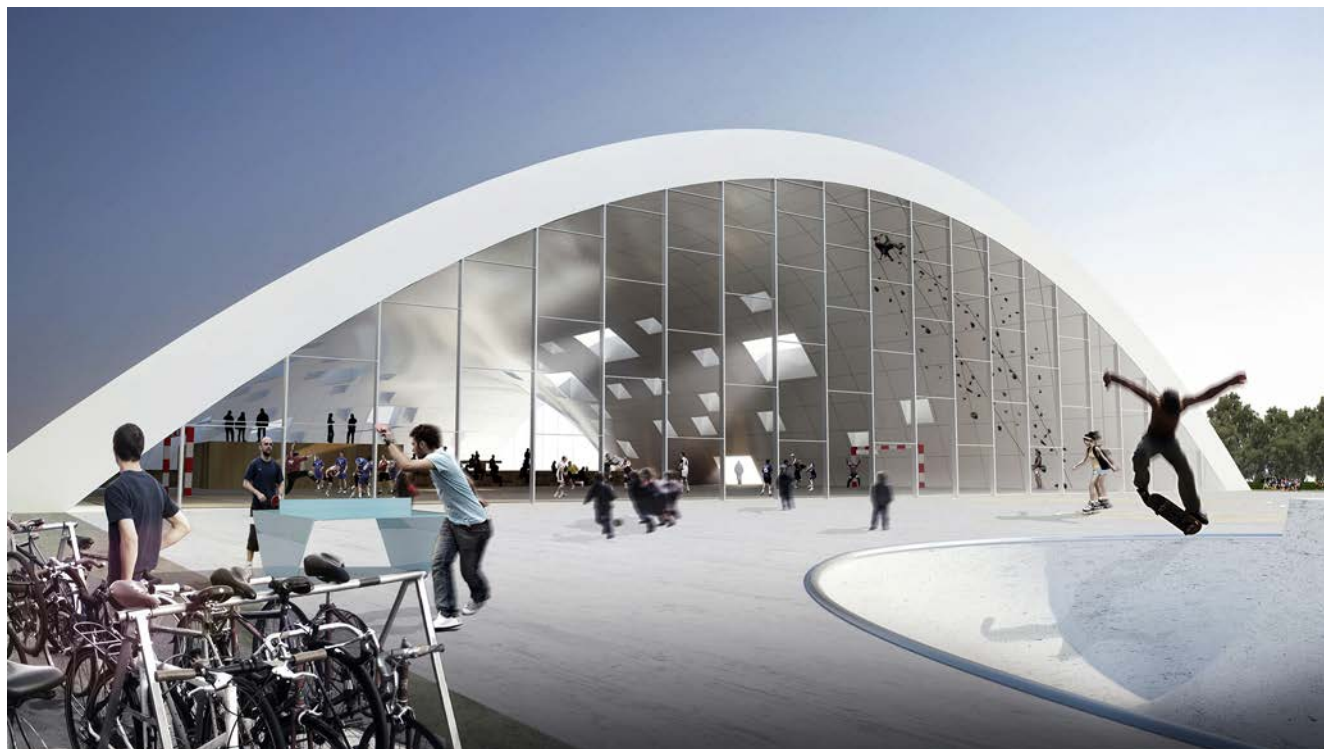
Figur 21. **Fællesrum.** De nye fællesrum i Finlandsparken i Vejle er tænkt til aktiviteter, der både er for bebyggelsens egne beboere og for nabobebyggelseernes beboere.

Noget tilsvarende – men i mindre skala – er tilstræbt i Ådalen i Struer og i Finlandsparken i Vejle. I bebyggelsernes nye fællesrum er der aktiviteter, der både er tænkt for bebyggelsens egne beboere, men som også er åbne for brugere fra nabobebyggelserne. I Ådalen er der eksempelvis oprettet et kor, der har deltagelse fra hele bydelen. Det er endnu for tidligt at vurdere den sociale betydning af disse aktiviteter, men umiddelbart synes det at fungere godt.

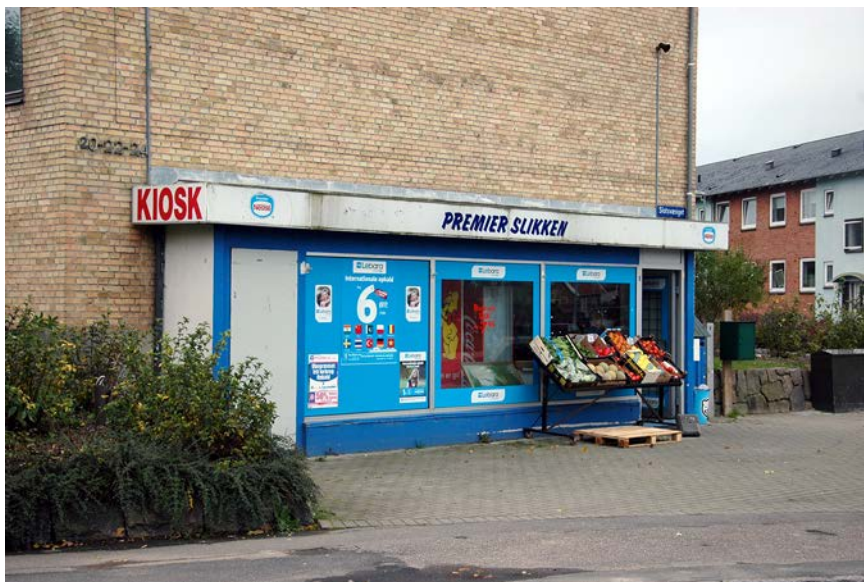
Figur 22. **Nedlæggelse af butik.** Slotsvænget i Slagelse har siden 1940'erne huset en lille butik. I forbindelse med den aktuelle renovering ombygges butikslokalerne til lokaler for ejendomsfunktionær og bestyrelse.

Også de lokale butikcentre har fået det svært. De er beregnet for lokalområdets beboere, men i løbet af det 20. århundrede har øget mobilitet ført til ændrede indkøbsvaner, og stadig færre foretager deres daglige indkøb i de butikker, der er tættest på deres bopæl. Det går ud over de lokale butikker i de almene bebyggelser. Således også i Slotsvænget i Slagelse, hvor en lille butik i den ene ende af bebyggelsen nedlægges i forbindelse med den aktuelle renovering. Butikslokalerne har gennem tiden huset mange forskellige butikker, men i det seneste årti er det gået ned ad bakke, og en del af salget fra butikken har efter sigende været af lyssky karakter. Det kan gå ud over bebyggelsens renommé, og i forbindelse med den gennemførte renovering er lokalerne derfor blevet ombygget og omdannet til ejendomskontor og bestyrelseslokaler.

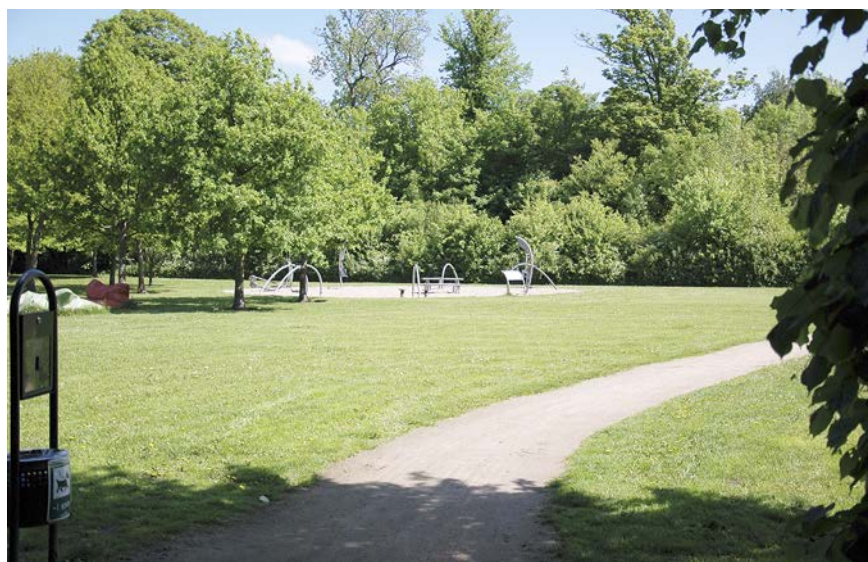
Figur 24. **Adgang til de grønne arealer.** Det kan ofte være en god ide at lade stuelejlighederne få direkte adgang til de grønne arealer – som her i bebyggelsen på Parkvej i Skælskør. Det skaber ejerskab til arealerne, og der kommer mere liv i de grønne områder.

En løsning i den slags tilfælde kan være at lade stuelejlighedernes altaner få direkte adgang til de grønne arealer. Det har også været på tale i Slotsvænget, men ideen blev sparet væk. Dermed er der ikke gjort grundlæggende op med dette problem i boligbebyggelsen.

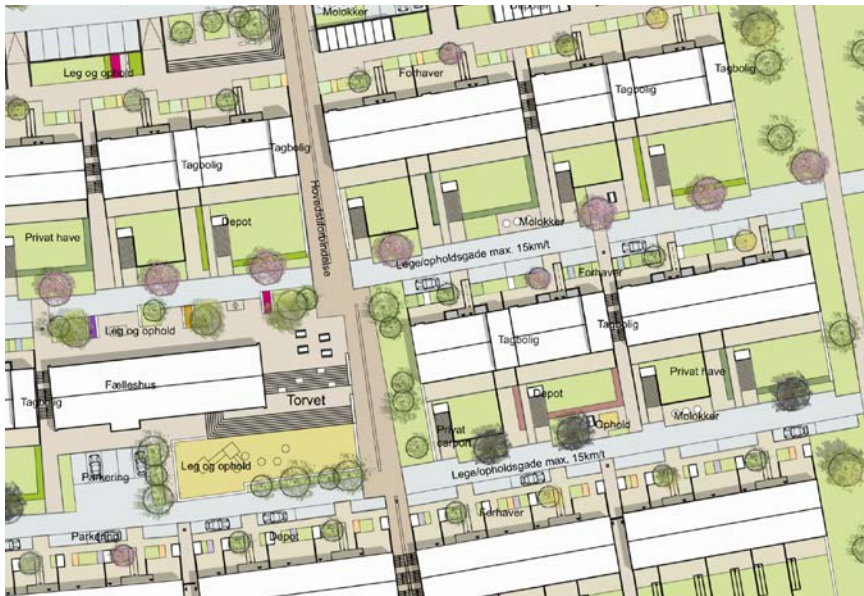
Figur 25. **Shared space.** I bebyggelsen vil der blive gjort op med den trafikale separering, og biler vil kunne køre ned mellem boligblokkene.

Til trods for at boligområdernes trafikseparering er etableret med henblik på at skabe sikkerhed og tryghed, så oplever mange brugere de afsondrede stisystemer som utrygge: Om aftenen er stierne og tunnelerne øde, og brugerne savner en fornemmelse af, at andre holder øje med dem. I flere aktuelle arkitektkonkurrencer gøres der derfor op med de trafikseparerede stisystemer, og i stedet bringes *shared space* på banen. Det indebærer, at de forskellige trafikformer blandes, idet trafikken tvinges ned i hastighed og gennemføres på de bløde trafikanters betingelser. Noget lignende vil blive etableret i bebyggelsen på Tambosundvej i Aalborg Øst, hvor biler fremover vil få adgang helt ind i de bolignære arealer.

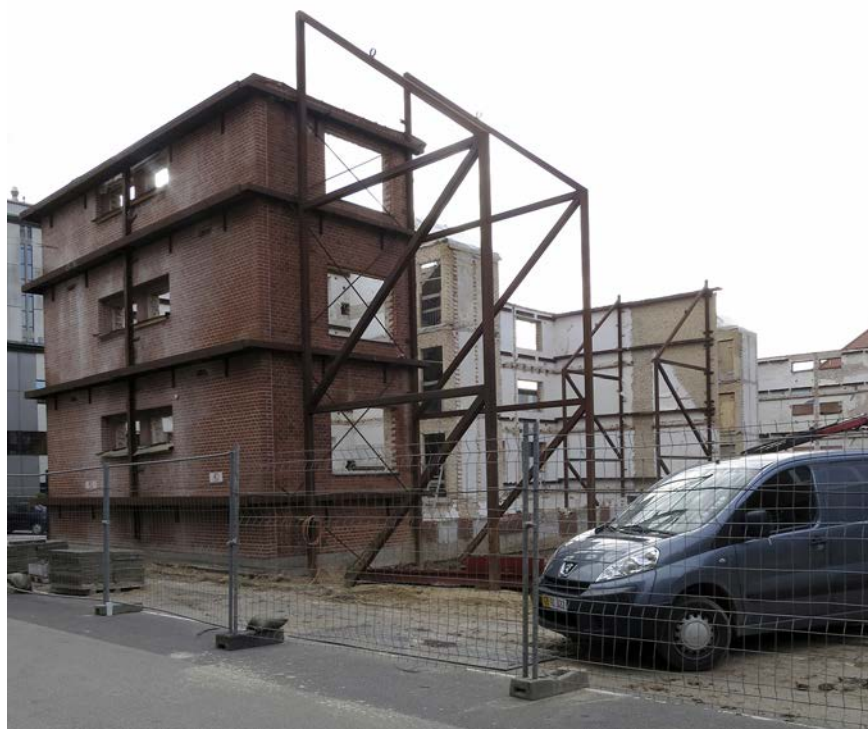
Figur 28. **Brug af indhentede erfaringer.** Belært af erfaringer fra første blok placeres afstivning udvendig på de følgende blokke i Ringgården. De første erfaringer viste nemlig, at afstivning inde i blokken vanskeliggjorde det praktiske renoveringsarbejde.

I forlængelse af ovenstående er det interessant at konstatere, at der blandt aktørerne var stor interesse for at gå iterativt frem, og de anbefaler, at man planlægger kommende renoveringsprocesser sådan, at man først renoverer en enkelt af de relativt ens boligblokke, og så anvender erfaringerne herfra til at optimere processen for de efterfølgende. I Skælskør påpeger Karsten Nagel således, at det ville have været en fordel først at gennemrenovere én enkelt blok, og så lære af de erfaringer, der blev gjort her, og derefter inddrage dem i renoveringen af resterende blokke.

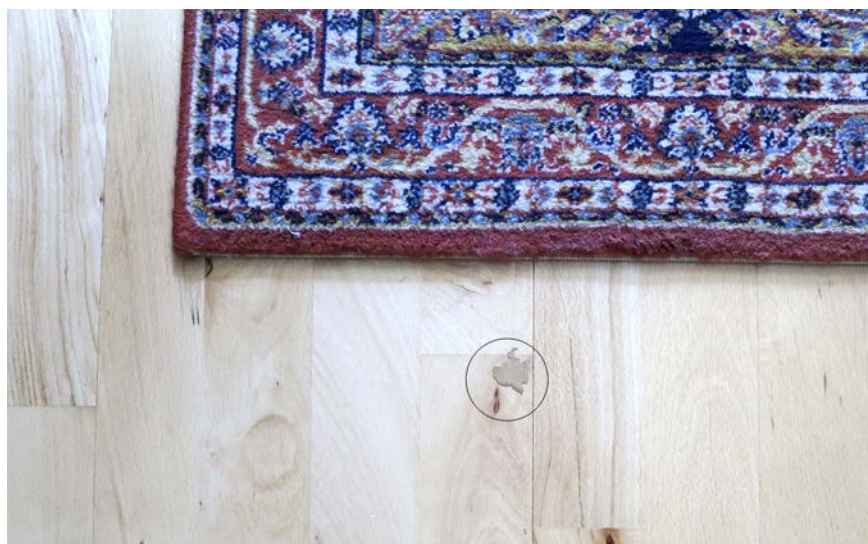
Figur 29. **Reparation af parketgulv.** Beboer i Parkvej finder den håndværksmæssige udførelse mangelfuld og reparation for grov.

Det kan være irritation som følge af en opfattelse af, at det håndværksmæssige niveau er utilfredsstillende, det kan være, at man finder, en detalje ikke er løst hensigtsmæssigt, eller at man havde forventet noget andet end det, man fik. Som eksempel på det første kan nævnes, at nogle beboere i Parkvej i Skælskør finder, at et parketgulv ikke er udført pænt nok.

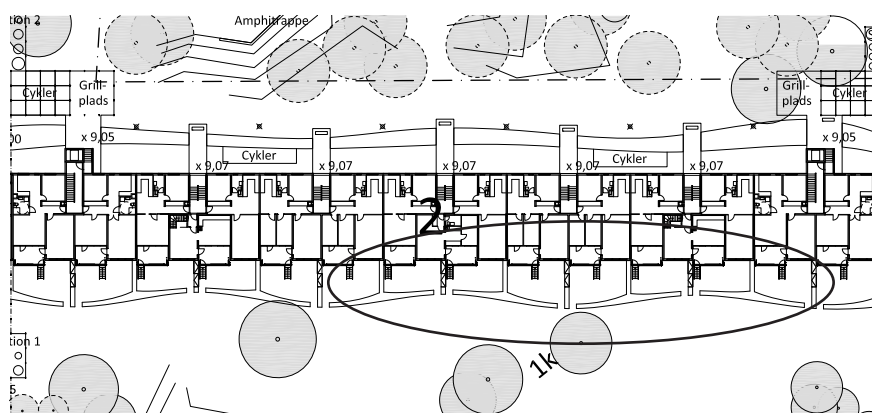
Figur 30. Forskelle mellem de små private haver. Beboerne valgte lejlighed efter tegningen, der viste forskellig form på de små haver til stuelejligheder, og boligforeningen måtte efterfølgende flytte den bølgende hæk, så den passede med tegningen.

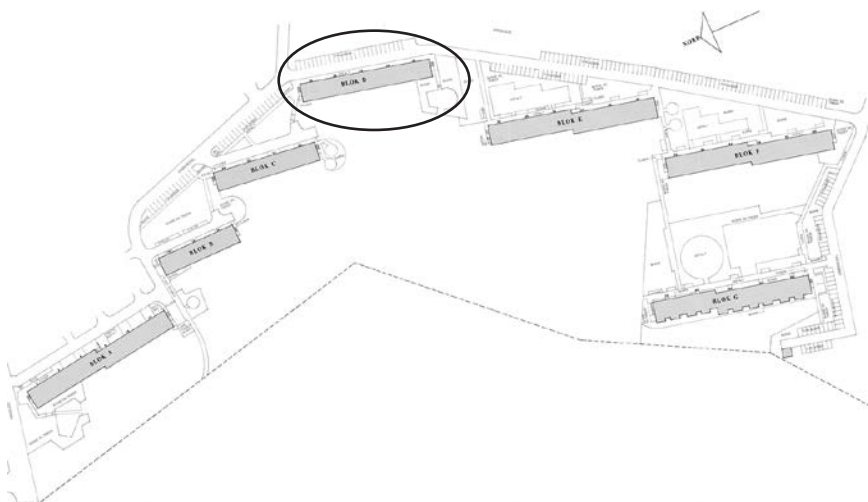
Figur 33. **Nedrivning i Aalborg Øst.** Fælleshus erstatter boligblok i bebyggelsen Sallingsundvej/Tambosund i Aalborg Øst.

I Sallingsundvej i Aalborg er begrundelsen en anden, idet boligblokken, der lå i kilen mellem de to afdelinger, gjorde det vanskeligt at etablere byggeveje for transport af materialer til og fra byggepladsen. Samtidig ville man meget gerne opføre et fælleshus, der kunne knytte de to afdelinger bedre sammen.

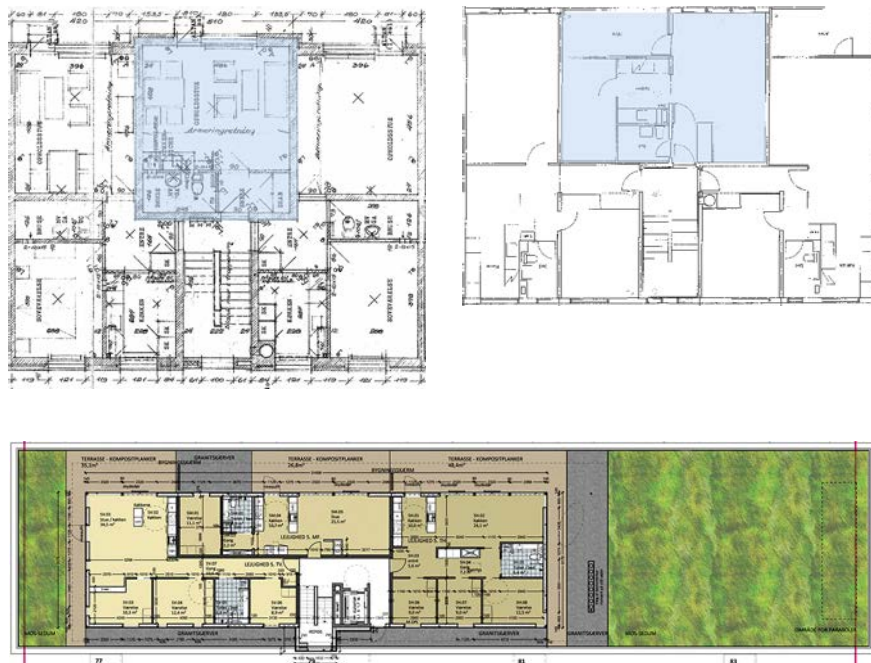
Figur 34. **Nedlæggelse af mindre boliger.** Der ses en tendens, der går fra små lejligheder mod flere store lejligheder. Øverst to eksempler på små lejligheder midt for, der nedlægges. Nederst eksempel på nye større penthouselejligheder på mellem 76 m² og 106 m², der tilføjes.

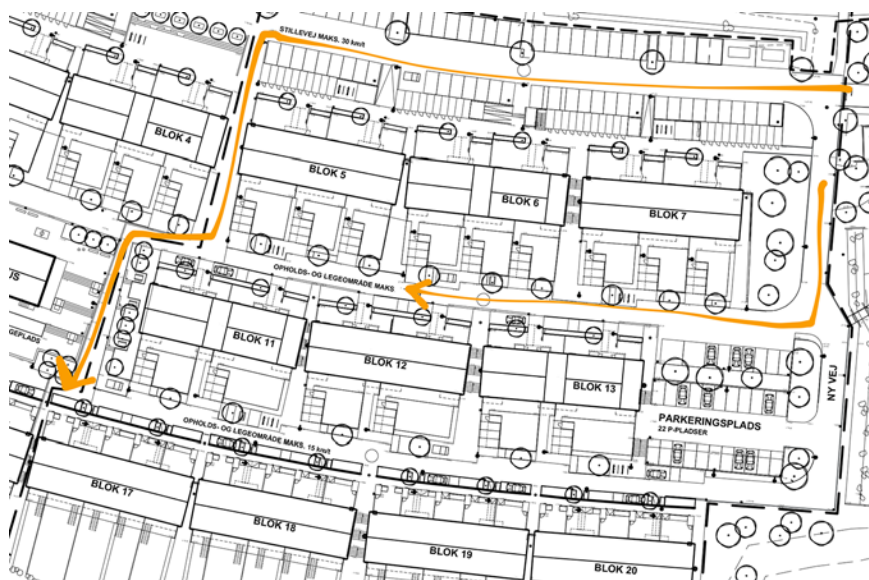
Figur 37. Er shared space udelukket? Bygningsreglementet vil have adskillelse af trafikformerne. Planen her henter bilerne ind til husene. Tambosund, Aalborg.

Inden man kommer til selve boligerne, er det værd at se på bebyggelsen, og hvad der sker i den. De fleste tilføjer stier efter traditionelt mønster med gode belægninger og hvilepladser, men et eksempel på sammenblanding af kørende trafik og gående findes også. Det er spændende, om det lykkes at forene de krav, der nu findes i bygningsreglementet om følbart adskillelse, på en god måde. Vejregler og bestemmelser inde på matrikler støder lidt sammen her.

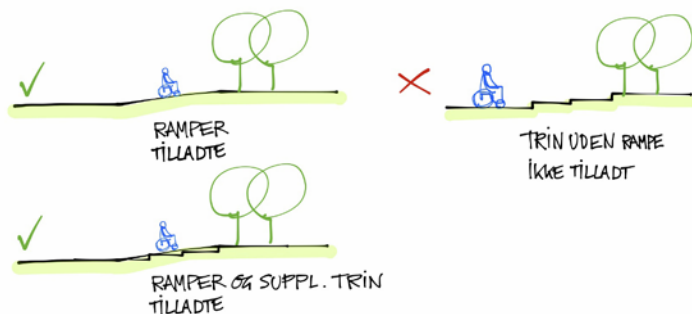
Figur 38. Niveaufri adgangsarealer? Nogle rådgivere er i tvivl, men Bygningsreglementet er i udgangspunktet klart: altid en vej uden trin, men gerne med trin ved siden af. Og belægningsene skal være jævne og faste.

Det diskuteres ofte, i hvor høj grad man forventes at følge Bygningsreglementet ved omlægninger af udearealer, og der ses mange kombinationer af stier med og uden trin. Ved større omlægninger er der dog ikke så mange principper at gå fejl af, idet der ikke må være trin alene på adgangsarealer. Fast belægning og begrænsede hældninger er reglen, hvis der er planlagt adgangsarealer helt frem til terrassedøre, mens der i princippet ikke er krav til rampehældninger, hvor en terrasse ligger på et hævet areal uden adgangsareal til de omliggende stier.

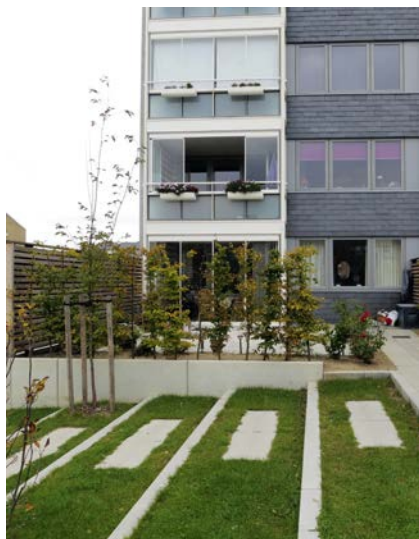
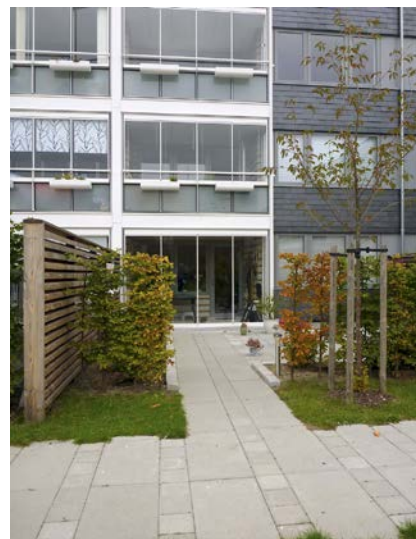
Figur 39. **Adgangsarealer med og uden trin.** Der ses mange forskellige kombinationer, men ved nyanlæg er trin uden ramper ikke tilladt længere. Her Lilletoften, Skovlunde.

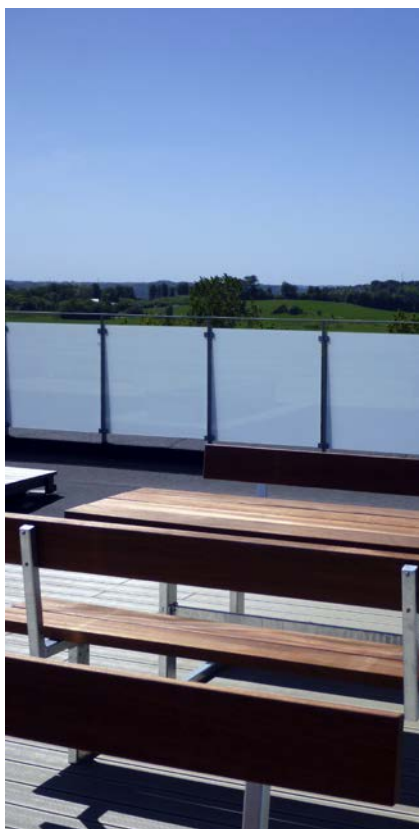
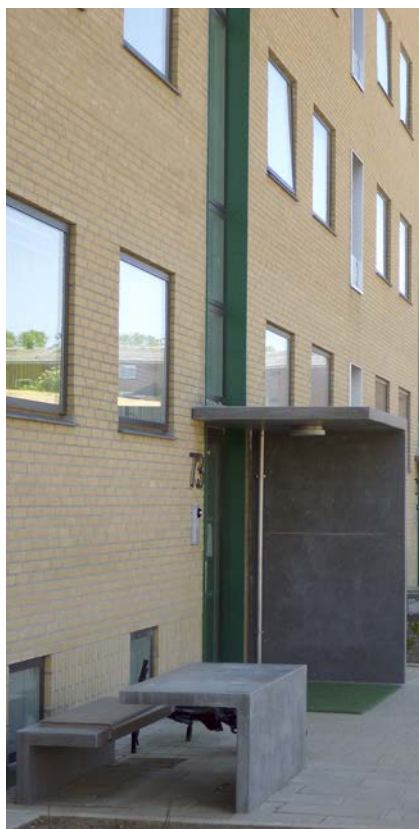
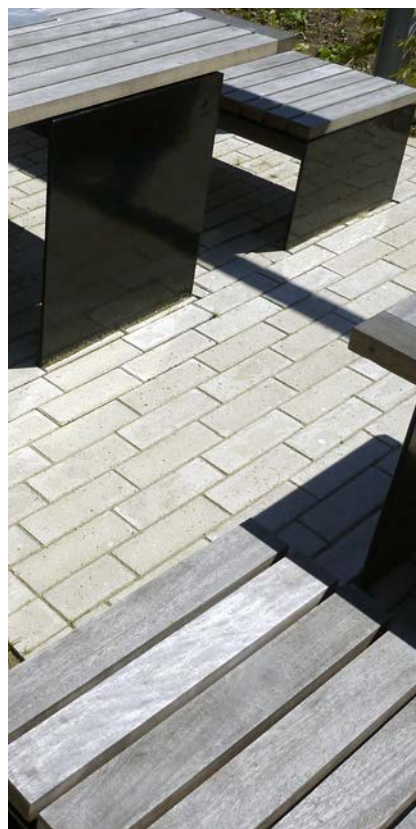
Figur 40. **Mere og mindre egnede siddegrupper.** Udearealer og fællesfaciliteter kommer bedre og bedre med mht. tilgængelighed. Siddehøjder er generelt i orden for gangbe-sværede, og mange standard-bord/bænksæt giver også plads til at være med, siddende i en kørestol. De to specialdesignede til højre har desværre ikke en brugbar frihøjde under bordpladen eller er helt lukket af, hvor en kørestolsbruger kunne sidde.

Der er ingen regler for det, men man kan opfordre planlæggerne til at sørge for gode siddepladser til beboere i kørestol og med rollator, når der udvikles egne design. På de fælles tagterrasser og hvilepladser, som blev beset under evalueringen, sås mange velegnede standardborde og bænke, medens det ikke var tilfældet for flere af de specialudviklede.

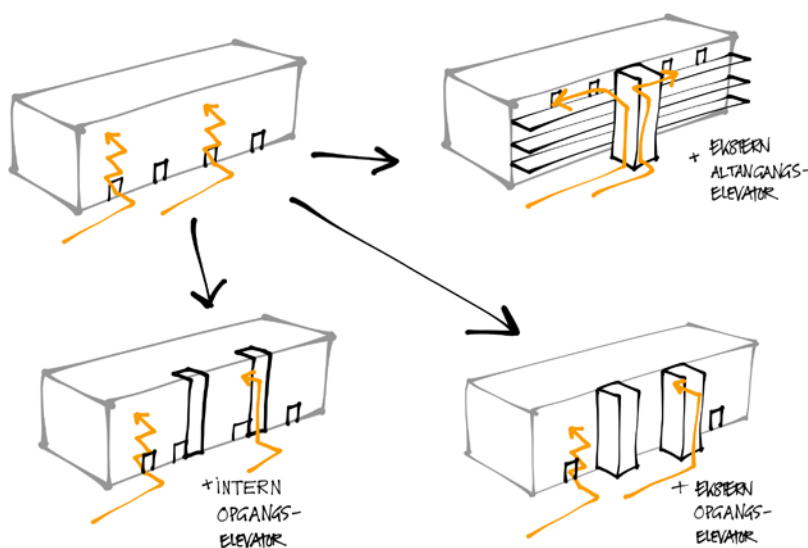
Figur 41. **Ændrede måder at ankomme på.** Tilføjelse af elevator i etageboliger ændrer grundstrukturen i de fælles adgangsveje afgørende. Er det kun folk fra opgangen, der kan komme forbi en beboers dør, som ved opgangselevatoren? Eller kan enhver nu kigge ind ad vedkommendes vinduer som i altangangsløsningen?

Hver af dem giver helt forskellige måder at komme til den enkelte bolig på. Er det kun folk fra opgangen, der kan komme til hver dør, som ved opgangselevatoren, eller kan enhver nu se ind ad vinduerne, som ved altangangsløsningen? Hvor langt skal man egentlig gå for at komme hen, op og tilbage på altangangen? Meget er måske bestemt af prisforskelle mellem de enkelte løsninger, men lejlighedernes værdi for beboerne tæller også. Der er stor kvalitativ forskel på, om lejligheder skal afgive et rum eller ej til elevatorerne, og hvordan lejlighedernes indretning bliver. Det kan kræve et godt informationsarbejde undervejs i processen over for beboere og forening, så de er klædt på til at tage det for dem rigtige valg.
