Renovering af almene bebyggelser

Evaluering af fysiske indsatser gennemført i perioden 2011-2013

RENOVERING AF ALMENE BEBYGGELSER

EVALUERING AF FYSISKE INDSATSER Gennemført i perioden 2011-2013

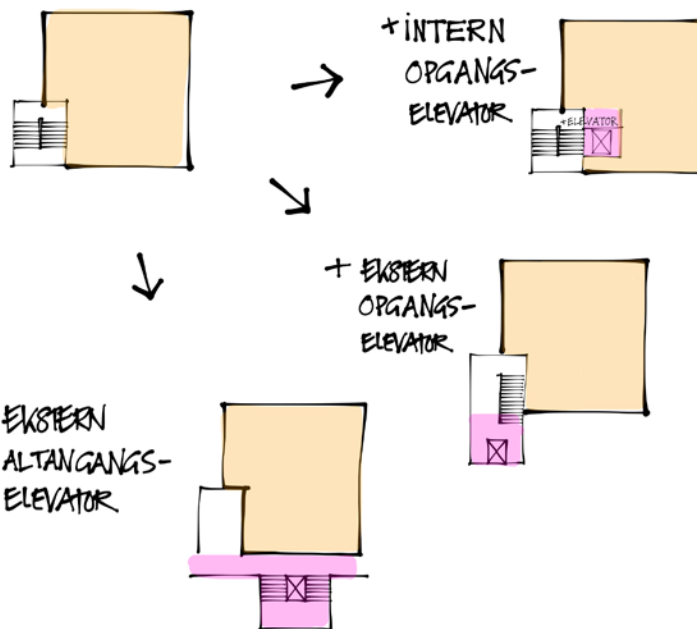
Figur 43. Den eksterne opgangselevator bevarer mange af opgangens kvaliteter. Uden at ændre lejlighedsplanerne eller sende alle naboerne hen foran hinandens vinduer tilbyder denne type påbygning mange fordele set ud fra beboernes synspunkt. Men kun i de opgange der får elevatorerne.

Valget af typen ekstern opgangselevator giver mulighed for at bevare opgangsmiljøet, hvis man gerne vil bevare dette for bestemte kvaliteter. Den eksterne elevator kræver ikke ændrede lejlighedsplaner, og der bliver ikke indkig fra altangange. Til gengæld er det kun de opgange, der får elevatorerne, der har glæde af dem, og der skal anskaffes flere for at klare en hel blok.

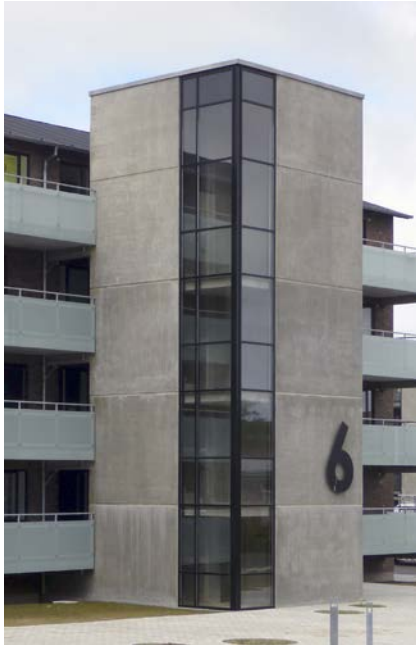
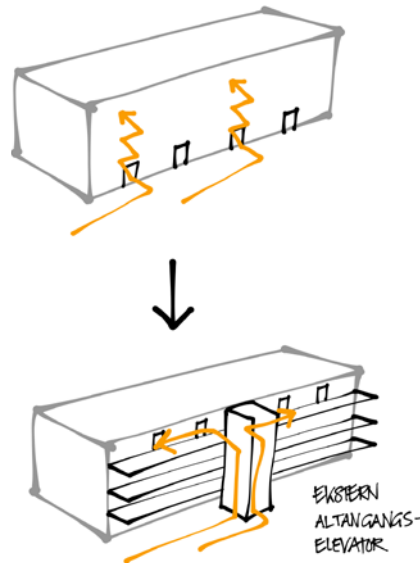
Figur 44. **Den eksterne elevator med altangang betjener alle.** En enkelt elevator kan bringe en til alle lejlighederne, som nu hænger sammen i vandrette fællesskaber mere end lodrette. Altangangen betyder dog eventuelt indkig i lejlighederne.

Altangange i kombination med den eksterne elevator gør, at man med et enkelt elevator- og trappetårn kan skaffe alle lejligheder niveaufri adgang. Blokken kommer til at hænge mere sammen i vandrette fællesskaber end lodrette, og altangangen fører til indkigsmuligheder, som ikke alle bryder sig om. Hvis tårnet anbringes rigtigt, behøver det ikke medføre ekstra afstande til parkering og affaldscontainere af betydning. Altangangselevatoren bør nogle gange have en forøget størrelse, når den er den eneste til at betjene hele ejendommen. Det kan måske kombineres med en mere sikker og gangvenlig trappe med lidt større trindybde, som det er set i renoveringen i Ådalen i Struer.

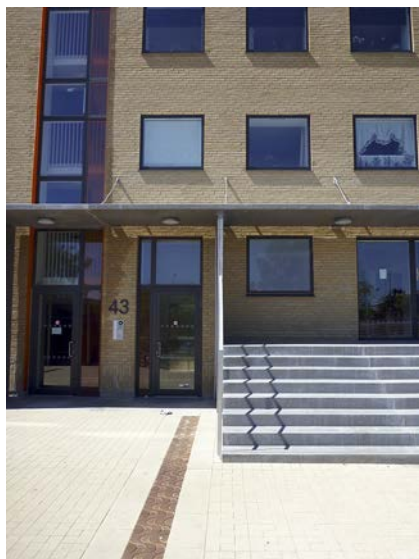
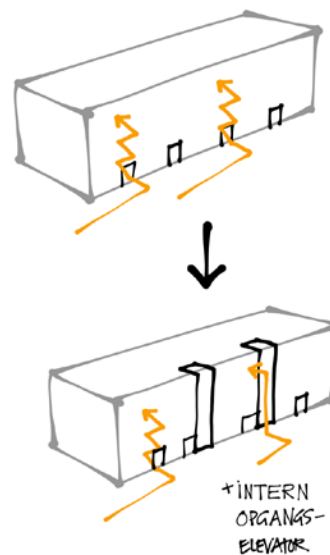
Figur 45. **Interne opgangselevatorer og lejlighedsplaner.** Den interne elevator i opgangen til højre ændrer ikke på blokkens fremtræden, men kræver til gengæld, at der kan undværes et værelse i nogle af lejlighederne.

De interne opgangselevatore kan være mest ønskværdige af fx driftsmæssige grunde, fordi elevatoren klarer sig bedst i opvarmede omgivelser. Der ændres heller ikke – på afstand i det mindste – på blokkens fremtræden, men lejlighedsplanerne er udfordrede. Kan der undværes et værelse til en skakt? Badeværelse med øget plads følger som regel med og skal også indpasses. Det er bestemt ikke let inden for eksisterende rammer, men der ses vellykkede eksempler blandt renoveringerne, fx i Finlandsparken i Vejle. Ofte kombineres der med sammenlægning af lejligheder.

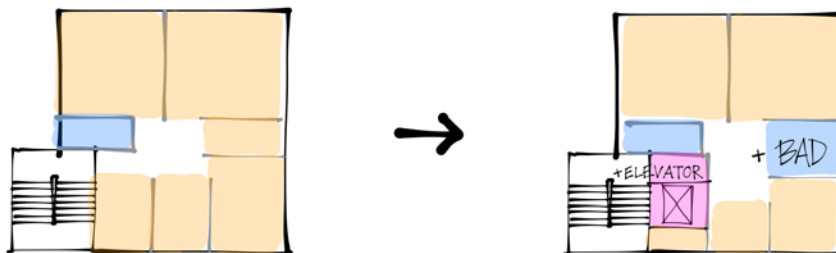
Figur 46. **Elevator plus stort badeværelse.** Samlet set ændres rigtig meget i lejligheden, hvis der ikke sker sammenlægninger.

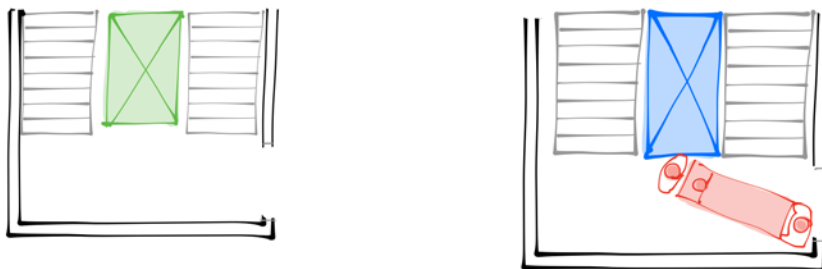
Figur 47. **Lidt større elevator?** Standardelevatore har plads til en almindelig kørestol, men de lidt dybere rummer også ambulancebåren og større mobilitetshjælpemidler.

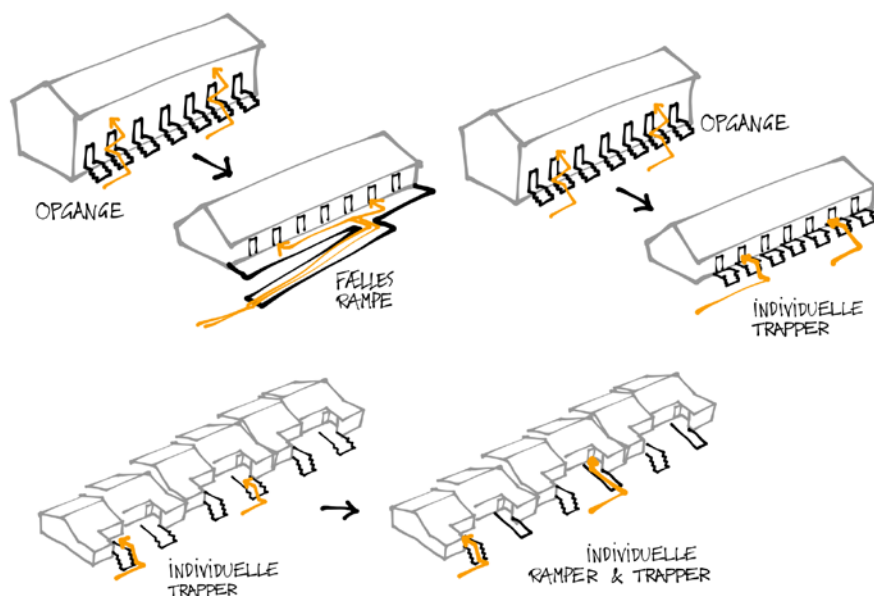
Figur 48. **Niveaufri adgang.** Som udgangspunkt skal alle boliger, der får renoveret indgangspartier, forsynes med niveaufri adgang. Det er dog ikke sikkert, at fx fælles rampeløsninger er lige så attraktive for beboerne som individuelle indgange, selvom disse har trapper. Udfordringen for arkitekten er at finde de attraktive løsninger, hvor god tilgængelighed forenes med 'at få sit eget'. Opgaven er svær, især ved større koteforskelle.

Der kan være udfordringer i at gøre fælles rampeforløb og reposer lige så attraktive som egne, afgrænsede trapper og hævede terrasser, og her kommer boligforeningerne med bud i hver sin ende af skalaen. Individuelle ramper i hver forhave, måske endda også trapper, er en type, som står over for den fælles rampe med fælles forplads som en anden. Den sidste kan være nødvendig ved halve etagespring, men giver mindre eget areal foran rækkehuset. Den individuelle trappe giver mest, men er i sagens natur ikke tilgængelig for alle.

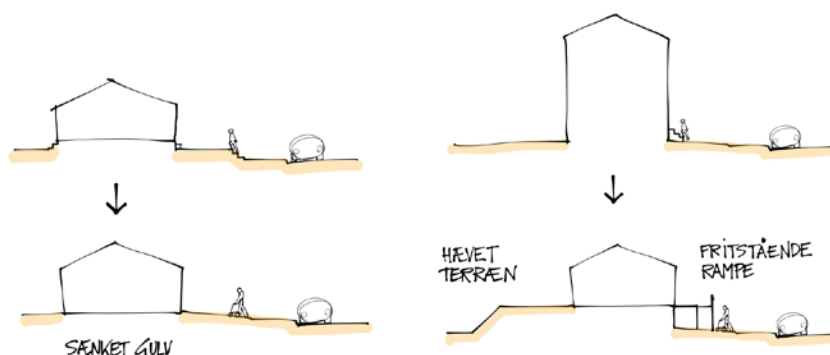
Figur 49. **Forskellige principper.** Der tages forskellige principper i anvendelse, når niveauforskelle skal overvindes uden elevator og lift. Hævet terræn, fritstående ramper og trapper samt sænket gulv forekommer i renoveringerne.

Sænkede gulve er en radikal måde at komme frem til reglementerede hældninger fra matrikelgrænse til indgange på. Et meget omfattende indgreb, hvis det skal stå alene for tilgængelighedens regning, og hvor man godt kunne ønske en generel lempelsespraksis på hældningskrav, når der er begrænset plads. Så ville det være lettere at etablere niveaufri adgang til flere boliger.

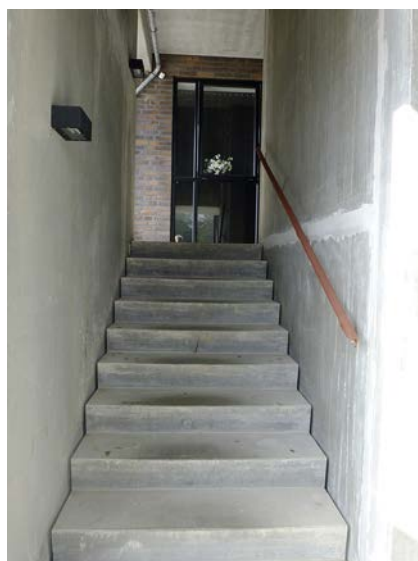
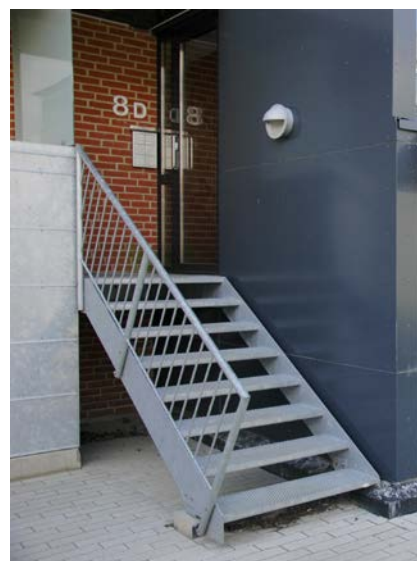
Figur 50. **Hvor sikker skal trappen være?**

Bygningsreglementet anbefaler håndlister i begge sider og lidt større trindybde, så trapper bliver mere sikre at gå på. Evalueringen bekræfter desværre, at det sjældent projekteres. Til venstre er den større trindybde dog kommet med, i harmoni med at elevatorskakten til venstre også er dybere end normalt, fordi der er valgt en elevator med plads til en bære.

også bredt, selv om det har været dansk og international standard i 13 år med afrundede tværsnit. Udendørs glemmes ofte, at der faktisk kræves håndlister i begge sider af alle trappeløb. Samlet er der plads til forbedring af trappesikkerheden i de 10 analyserede bebyggelser.

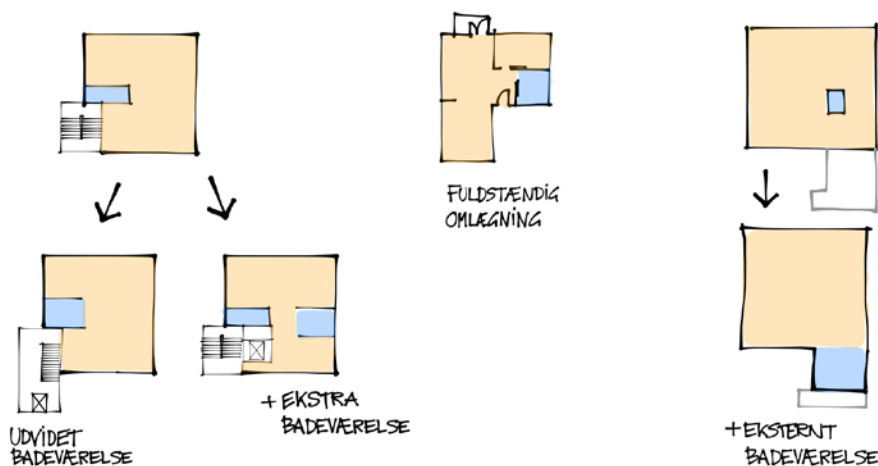
Figur 51. **Placering af det store badeværelse.** Forskellige eksempler med henholdsvis dublering af badeværelsesfunktion, fuldstændig omlægning og tilbygning.

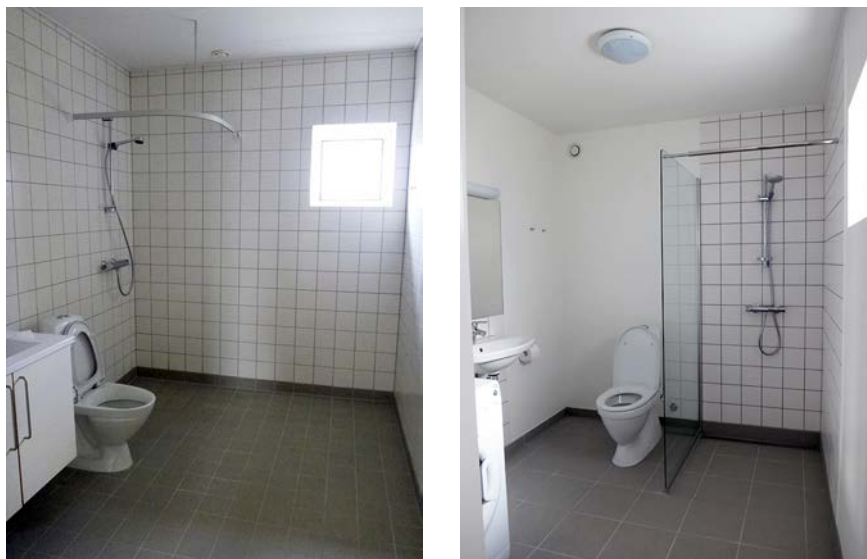
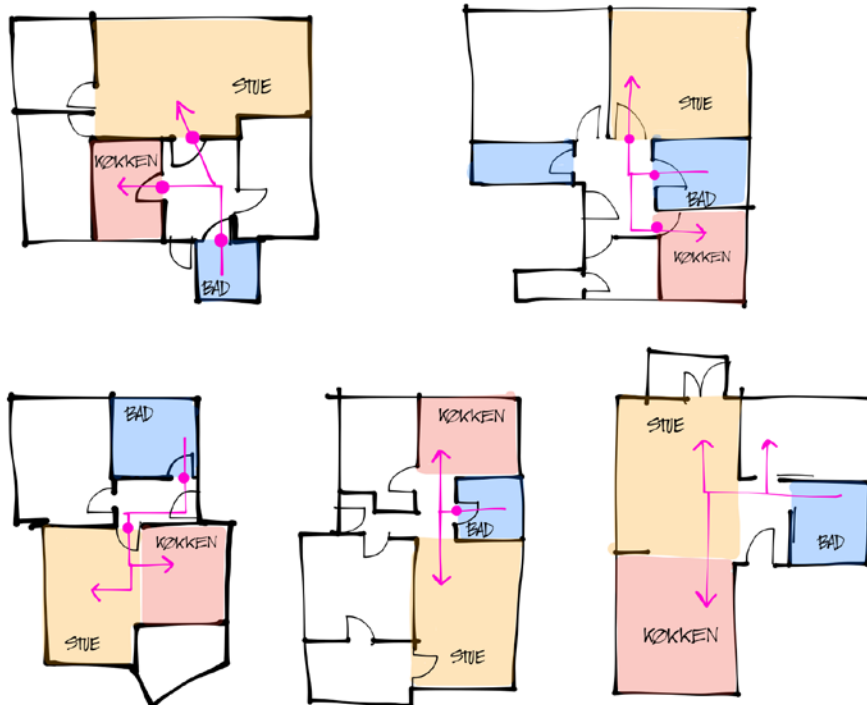
Figur 53. **Lydmæssig opdeling.** Den lydmæssige adskillelse er nogle gange meget lille – nogle lejligheder har kun en enkelt skydedør mellem fx toilet, køkken og stue, mens andre har mindst to sidehængslede døre. Det kan være med til at bestemme, om lejligheden får et institutionsagtigt præg, også hvis den visuelle opdeling følger den lydmæssige.

Den uskrevne tommelfingerregel om, at man gerne skal kunne lukke to døre mellem rum, man vil have lydmæssigt adskilt, følges i meget vari-

erende omfang i de lejligheder og bebyggelser, der er besigtiget. Nogle gange er adskillelsen der stort set ikke, og det er måske forståeligt ud fra tanken, at der så er færre døre at åbne og lukke for en beboer i kørestol. Og skydedøre fylder ikke i rummene sådan som en sidehængslet dør gør – men som regel dæmper de ikke lyden særlig godt.

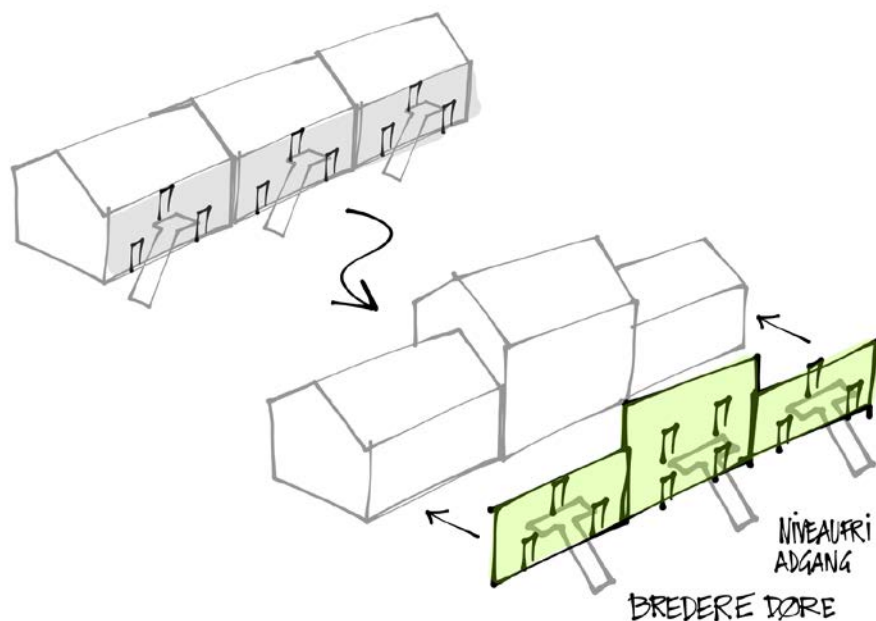
Figur 54. Øget tilgængelighed som sideeffekt. Facadeudskiftning ledsages ofte af niveaufri adgang og bredere indgangsdøre.

Øget tilgængelighed ses også i bebyggelser, hvor der i princippet kun er skiftet facader, fordi nye indgangspartier pr. automatik skal være niveaufri og have en bestemt nettodøråbning. Måske er boligernes indretning den

samme som før, men det er trods alt blevet lettere for mange at komme ind. Og en del mobilitetshjælpemidler, som ikke kræver så meget plads til at vende, er kommet til på markedet, så udbuddet af mere eller mindre tilgængelige boliger øges også på denne måde.

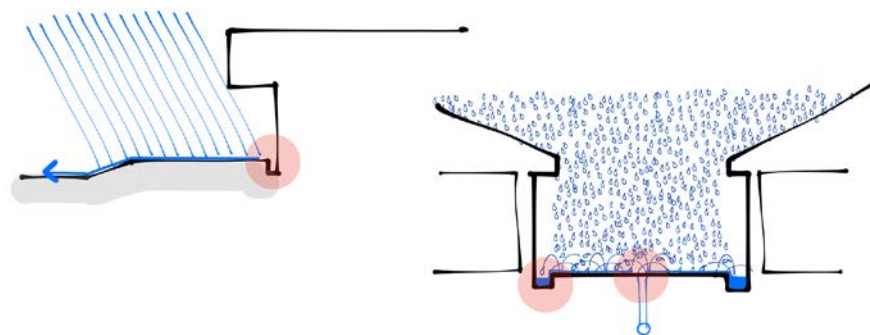
Figur 55. Hvordan gør man det bedst med niveaufri adgang og fugtsikring? Evalueringen viser, at der er behov for flere eksempler til korrekte udførelser, jf. terrassen til venstre og adgangsarealet til højre.

Ved besøgene hos de 10 boligforeninger har der været fokus på, hvordan hævede terrasser og reposer osv. fugtsikres på en korrekt måde, og rådgiverne har kunnet påpege flere u hensigtsmæssigheder ved de almindeligt anviste principper, særligt når det drejer sig om ombygninger til niveaufri adgang. Betænelighederne tages med i arbejdet med en ny SBI-anvisning om fugtsikker, niveaufri adgang, som påregnes at udkomme i 2014.

Hvis der er tale om terrændæk, kan renden eller noget lignende til at fjerne jord og vandpres fra soklen ikke undgås, og renden bør ofte overdækkes med en rist i hele sin længde, selv om det betyder en ekstra omkostning. Beboere kan komme til at træde ned i brede, åbne render ved et uheld. Det er en risiko for ældre, gangbesværede, kørestolsbrugere, som det hævede niveau ellers skulle hjælpe – men også alle andre.

Generelt er der uoverensstemmelse mellem nedsivningsprincippet anvendt i de nuværende rendeløsninger, og drænnormen DS 462 og dens krav om kun at bortlede ud over terræn eller direkte til kloak. Umiddelbart kan det løses ved, at renderne udføres åbne med afløb ud over terræn, hvor det er muligt, eller forbinde dem til kloak afløb. Kun hvor jorden generelt er selvdrænende, må man ifølge drænnormen lede facadevand bort ved nedsivning.

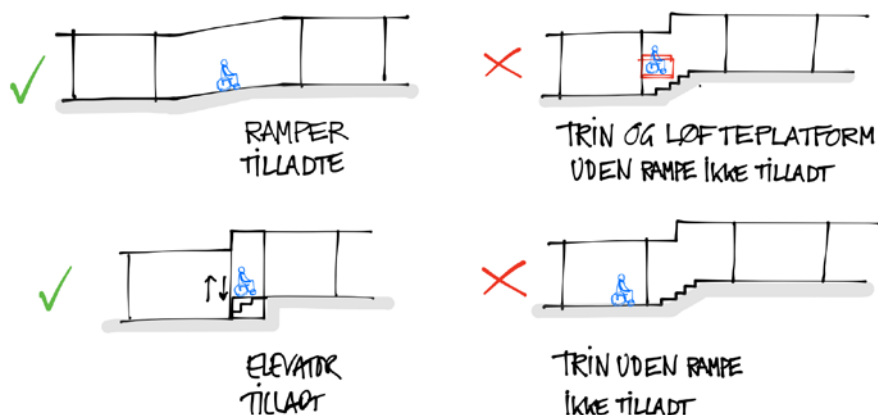
Figur 56. Niveaufri adgangsveje. Fælles adgangsveje i fx fælleshuse skal være niveaufri. Det glemmes af og til, selv i nybyggeri.

Der ses desværre stadig usikkerhed om reglen i bygningsreglementet om at kunne komme rundt på en etage niveaufrit via fælles adgangsveje. Højdeforskelle må kun overvindes med en rampe eller elevator, og løfteplatforme er ikke længere en accepteret løsning.

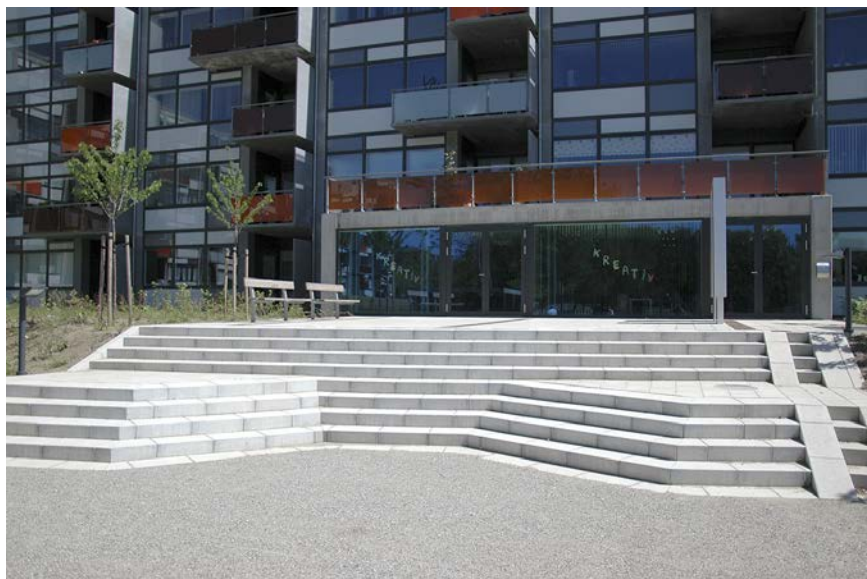
Figur 57. **Nye fællesrum.** Et af de nye aktivitetsrum, der er indrettet i to nedlagte stuelejligheder.

Fælleshuse. Et nyt kulinarisk fælleshus er blevet opført. Der er endvidere etableret fire nye fælleslokaler, idet otte lejligheder er blevet nedlagt i fire stueetager, så de parvis skaber et fælleslokale midt i de pågældende boligblokke. De fire fælleslokaler kan benyttes af alle i bebyggelsen, og

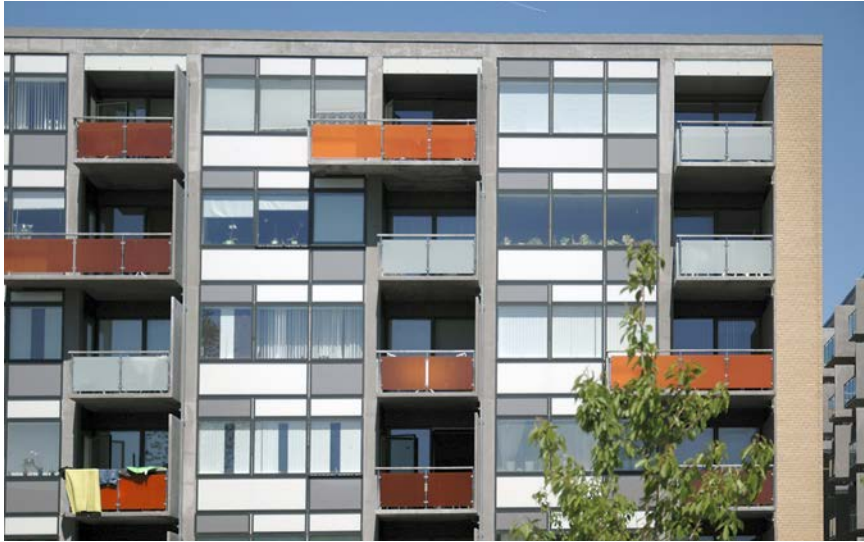
Figur 58. **Nye altanfacader.** Alle oprindelige altaner er revet ned og erstattet af nye og større altaner i fiberbeton.

Boliger. Samtlige boliger har fået større altaner, nye vinduer og emfang. Gavlejlighederne har endvidere fået nye vinduer i gavlene. Herudover er det kun i de opgange, hvor der er skabt øget tilgængelighed for beboere med fysiske funktionsnedsættelser, at der er sket de store forandringer. Her er der skabt plads til etablering af en elevator. Det var et ønske fra Landsbyggefonden, at der ikke skulle tilføjes udvendige elevatorårne, og elevatorerne er derfor etableret ved at inddrage et værelse fra en lejlighed på hver etage (se kapitlet *Tilgængelighed*).

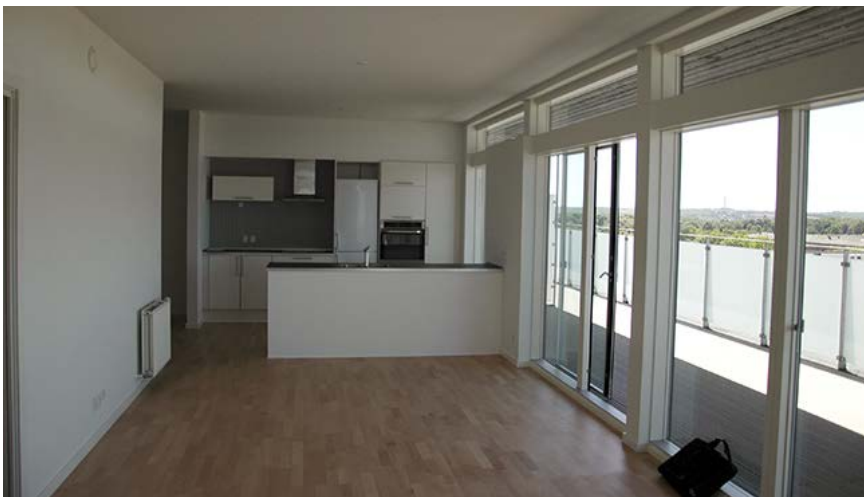
Figur 59. **Nye tagboliger.** Opholdsrummet med det åbne køkken og de store vinduespartier ud mod altanen.

De nye tagboliger er opført som nybyggeri. Der er tale om rummelige to-, tre- og fireværelses lejligheder på mellem 76 m² og 106 m², indrettet med åbne køkkener. De er alle moderne udstyret og indrettet med åbne planer og store vinduespartier ud til de syd- og vestvendte altaner. Udsigten, dagslyset og de store altaner er markante kvaliteter i de nye boliger, der da også hurtigt er blevet udlejet.

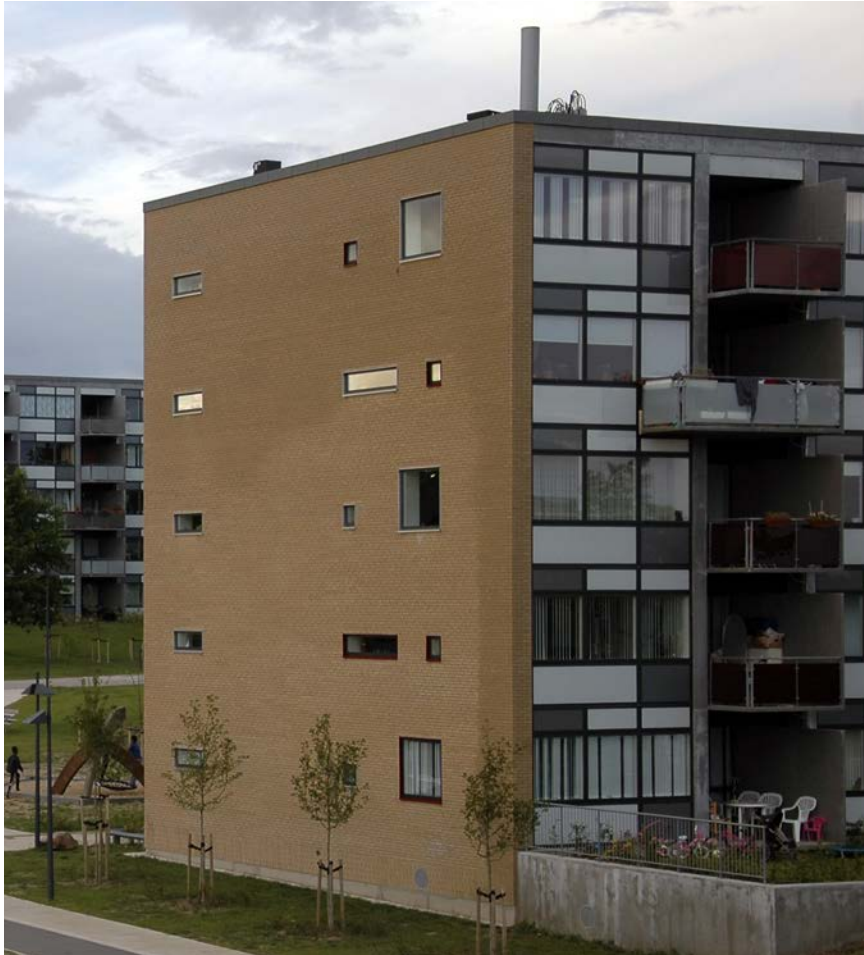
Figur 60. **Nye gavlvinduer.** Gavlene er blevet skalmuret og er blevet åbnet med nye vinduer.

Med lighedens princip skulle heller ikke gavllejlighederne have særlige vinduer eller altaner på gavlene. Også dette forhold er der gjort op med i renoveringen af Finlandsparken, idet der er lavet nye vinduer i gavlene. Ikke alle beboere i gavllejlighederne var interesserede i de nye vinduer, da de var bange for at det gik ud over indretningsmulighederne. Det blev der-

for tilbudt, at beboerne kunne blive genhuset et andet sted i bebyggelsen, hvis de ikke ville have den ombyggede lejlighed. Vinduerne har skabt liv på de store gavle, og er en klar gevinst for bebyggelsen som helhed.

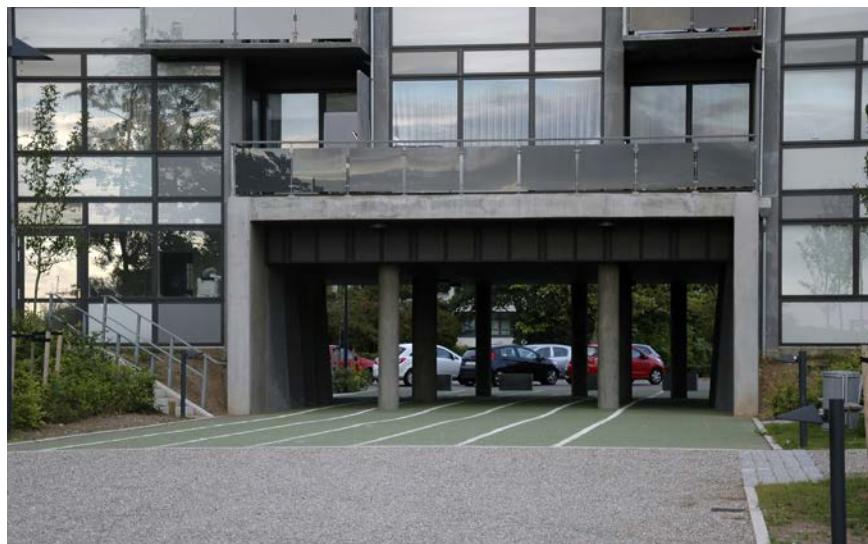
Figur 61. **Etablering af portrum.** Det nye portrum, der har krævet nedlæggelse af to stuelejligheder.

I den nordligste boligblok er to stuelejligheder blevet nedlagt for at give plads til et portrum. Portrummet er tænkt som en del af et stiforløb, der

skal knytte Finlandsparken sammen med Lejerbos nabobebyggelse mod nord og Østerbos nabobebyggelse mod vest, samt medvirke til at skabe en bedre forbindelse til centeret mod syd. Der er imidlertid ikke etableret de tilsvarende initiativer i Lejerbos bebyggelse, og det er uvist, om det kommer til at ske. Portrummet virker dermed overgjort, da det blot leder ud til et af Finlandsparkens parkeringsarealer.

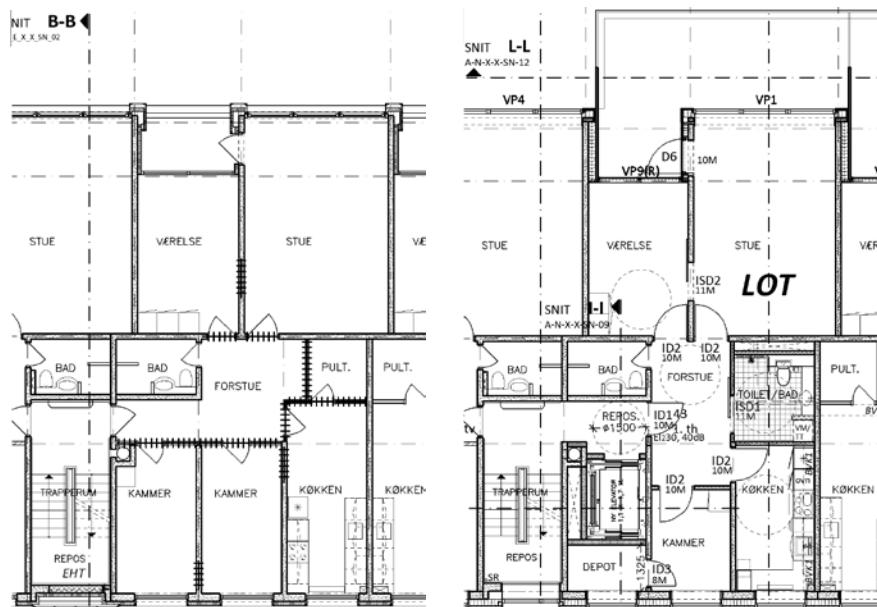
Figur 62. Lejlighedsplan før og efter elevator. Med en større altan, ekstra badeværelse, elevator i det ene kammer og gennemførte omorganiseringer er der sket rigtig mange forandringer i nogle af de lejligheder, der får bedre adgangsforhold.

Med en meget indgribende beslutning om elevatorer inde i blokkene har det været en udfordring for arkitekterne at få lejlighedsplanerne til at blive fornuftige, især når der ikke sker sammenlægninger af lejligheder. I de blokke, hvor en opgang er konverteret, er ændringerne i store træk, at et værelse er forsvundet, gangen udvidet, et stort badeværelse tilføjet i stedet for pulterrummet, bredere døre er kommet til, muren er gennembrudt mellem stue og et værelse, køkkenet er blevet ensidet, og resten af kammeret er blevet til opbevaringsrum med vindue. Altanen er øget i størrelse – på etagen over fællesrummet betydeligt endda.

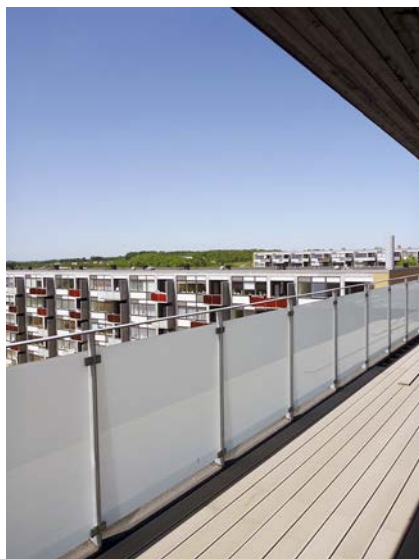
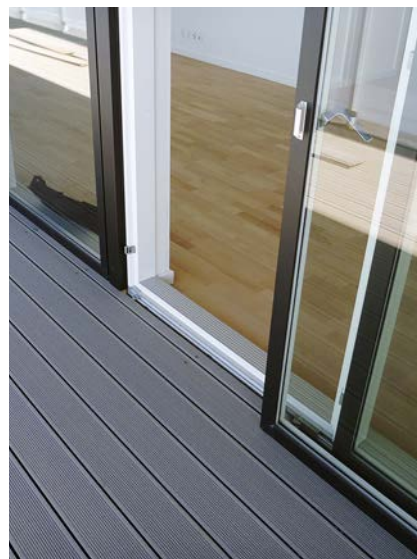
Figur 63. **Trinfri adgang.** Tagaltanerne og boligerne er på alle måde meget attraktive, men i detailafdelingen kniber det med at finde skydedøre på markedet, som har lave bundstykker til trinfri adgang.

Adgangen til stueetagen er forbedret flere steder, hvor terrænet er hævet på havesiden. I princippet er der nu niveaufrit fra P-pladserne til mange af stuelejlighederne. Mangel på skydedøre og afskærmningselementer til terrasserne, som opfylder Bygningsreglementets krav om lav trindhøjde, betyder dog, at der findes en konsol, man skal over.

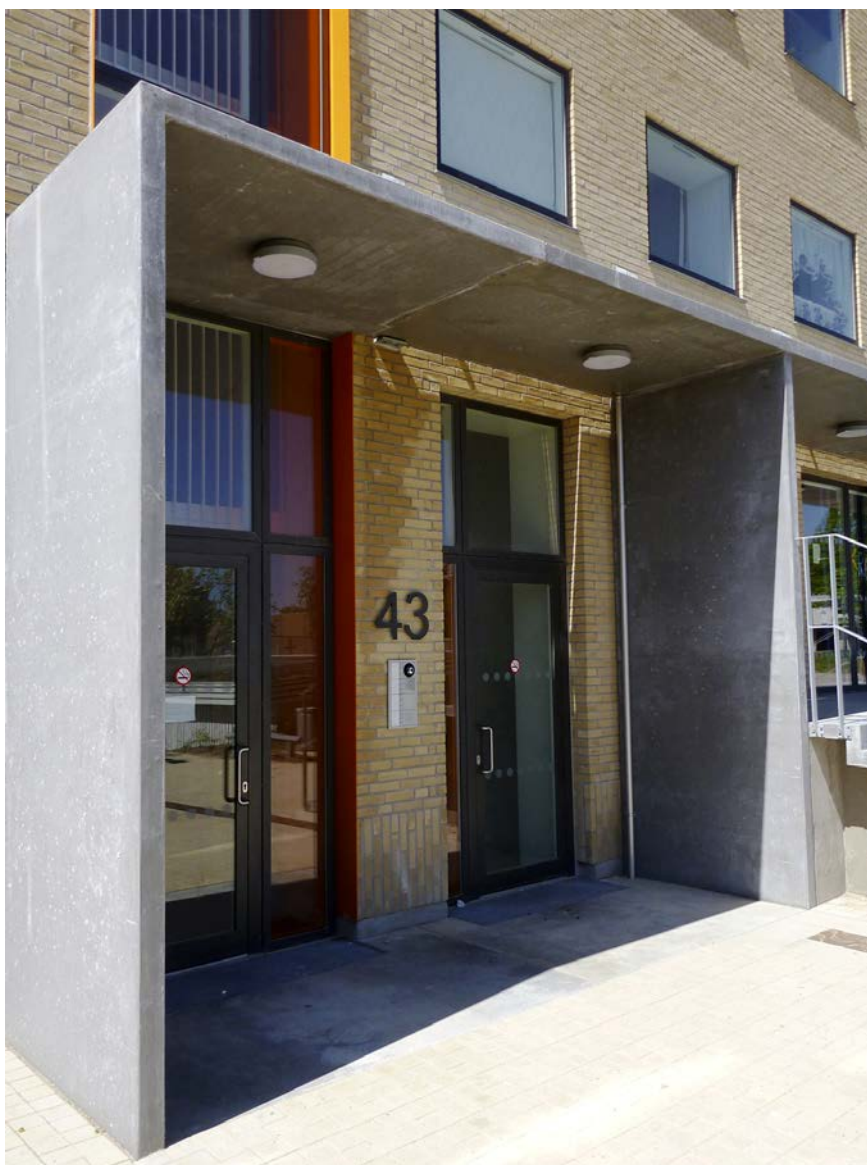
Figur 64. **Indgange markeret både synligt og følbart.** De nye overdækkede indgange og farverne signalerer allerede på afstand, hvor opgangene er. Betonsiderne og belægningen bidrager også til at markere dørene, som bygningsreglementet tilsiger.

Udendørs er der arbejdet med trapper og ramper med hensyntagen til bl.a. synshandicappede, gående og kørestolsbrugere, og i overgangszonen viser de nye indgangspartier vej til indgangene med markante overdækninger og trappepartier.

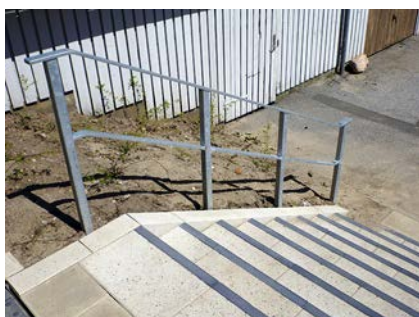
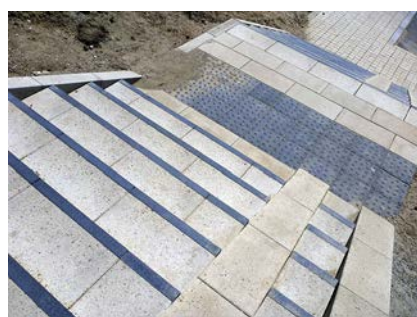
Figur 65. **God kontrast på trinfor kanter og belægninger, så de er lette at opfatte.** Det er sjældent, at Bygningsreglementets krav i praksis opfyldes på trapper udendørs, men her er det i orden. Der kan dog herske nogen usikkerhed om placeringen af følbare markeringer for synshandicappede.

Det er stadig sjældent at se trapper på udearealer udført som foreskrevet i bygningsreglementet, men her er man flere steder kommet et mar-

kant skridt i den rigtige retning med gode forskelle i lysrefleksionsværdier af trappeforkanter og trinflader. Håndlister i begge sider af trapper kniber det dog med – som i mange andre bebyggelser.

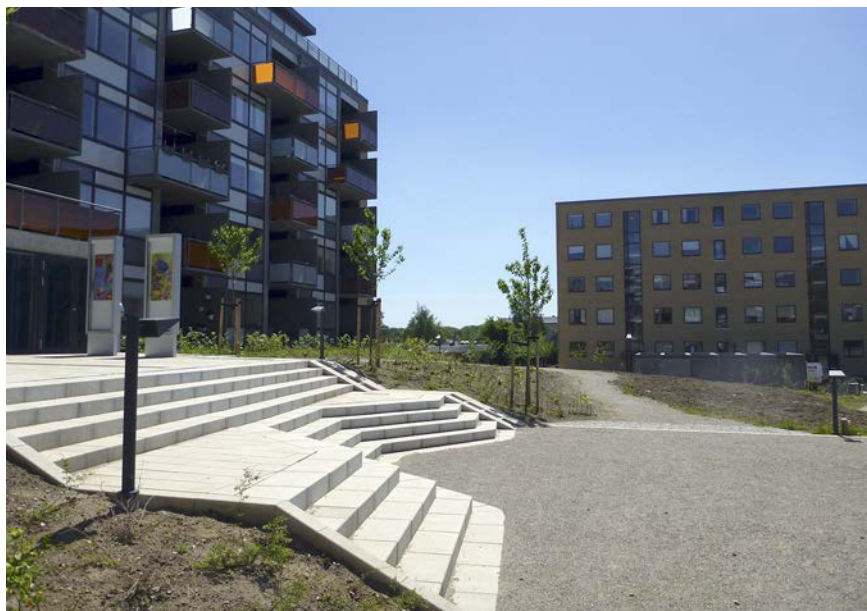
Figur 66. **Rampe i terræn supplerer trapper.** Der mangler kontraster på trappeforkanterne og håndlister at holde fast i, men der er tænkt på fx rollatorbrugere på havesiden af de nye aktivitetsrum.

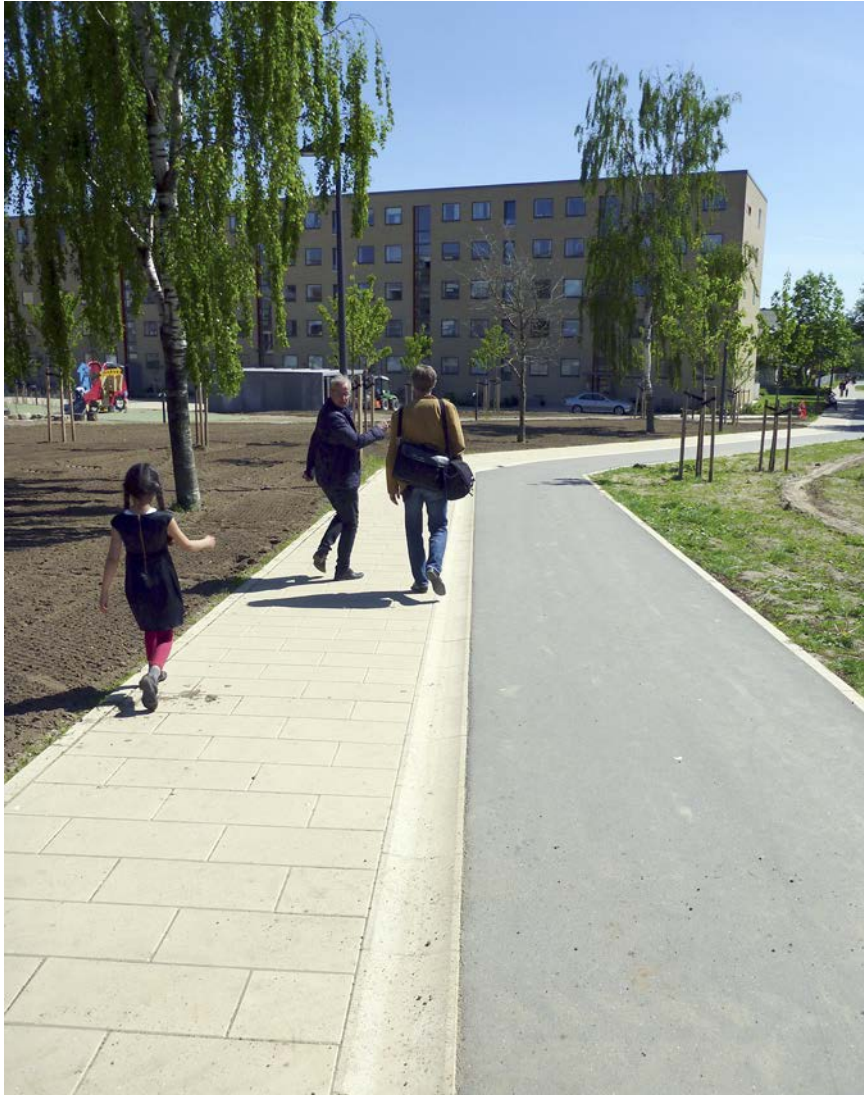
Figur 67. **Adskillelse mellem gående og kørende.** Fint eksempel på, hvordan Bygningsreglementet kan opfyldes på en enkel måde; her med en rende som følbart adskillelse på stiferløbet gennem bebyggelsen.

Hovedstien gennem bebyggelsen er behagelig at gå på med sin tydelige adskillelse mellem kørende og gående, hvilket også er en god ide, da den virkelig opfordrer til en hurtig tur på skateboard fra portalen til skoven. Mørk bane af asfalt til dem på hjul, lyse fliser til de gående, er opskriften her. Der er fin overensstemmelse her med en af bygningsreglementets nyere – og lidt ukendte - bestemmelser.

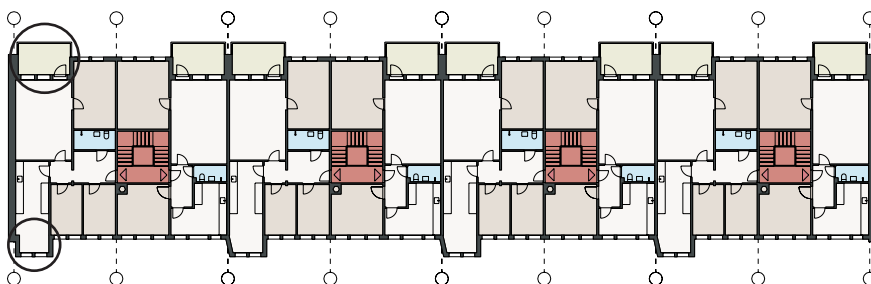
Figur 69. Køkkenkarnapper og altaner i Lilletoften.

Køkkenkarnapper. De fireværelses lejligheder, som nogle beboere i tidens løb havde ændret til tre værelser ved at fjerne en skillevæg, havde et ret lille køkken. Arkitekten bragte i forslag, at der kunne påmonteres en køkkenkarnap. 135 ud af 300 lejligheder har således fået køkkenkarnap ved renoveringen, de fleste kom med ved projekteringen, et mindre antal blev tilkøbt af interesserede beboere.

Køkkenkarnapperne er på 3,3-3,5 m², og de er præfabrikeret som enkeltelementer. De ankom med lastbil om morgenen, det pågældende fag blev taget ned, og karnapperne blev monteret 'som byggeklodser' samme dag.

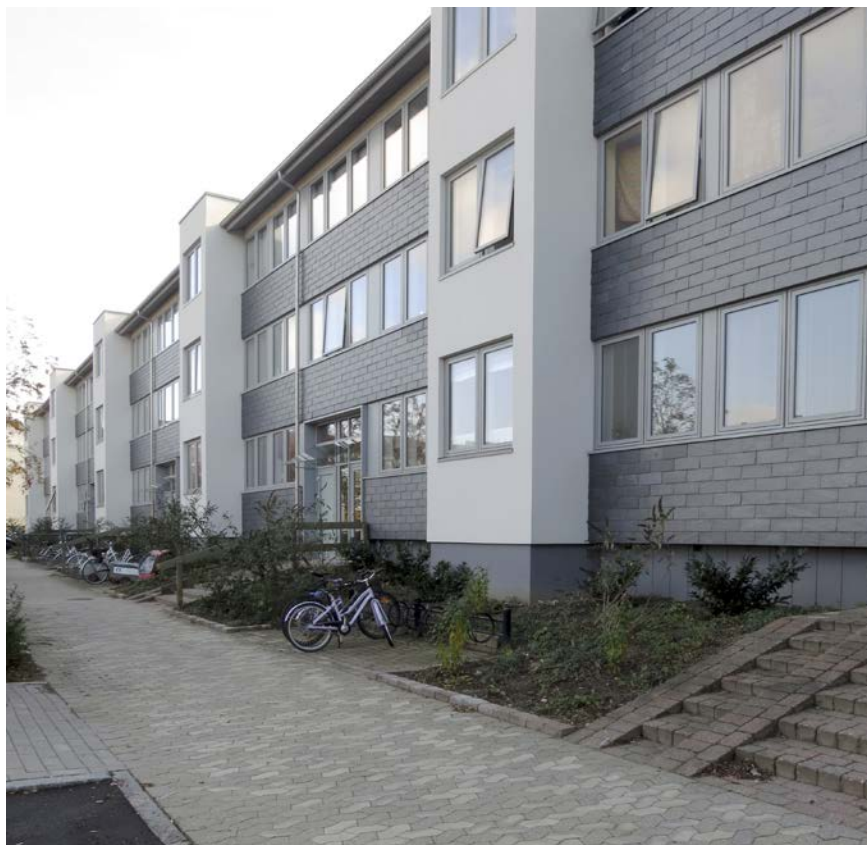
Figur 70. Lilletoften efter renovering. Indgangssiden med køkkenkarnapper.

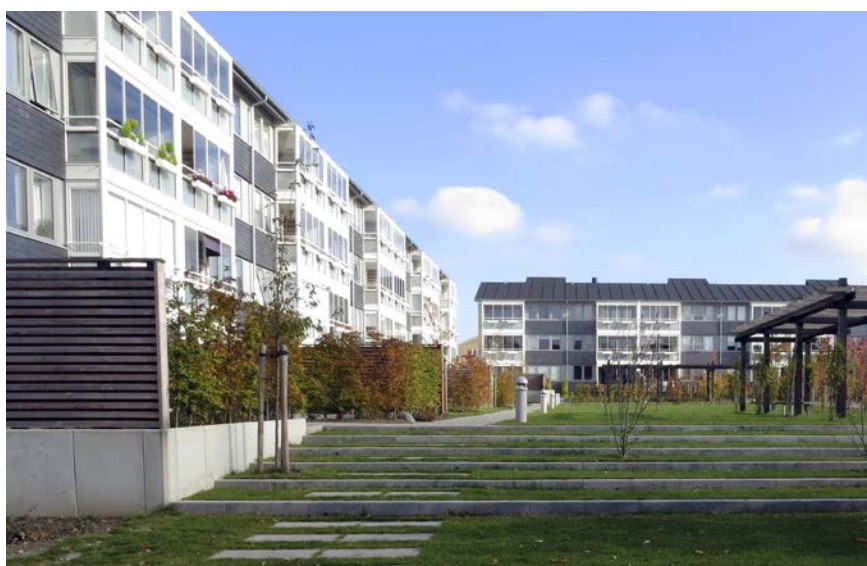
Figur 71. Lilletoften efter renovering. Havesiden med nye og større altaner og haveanlæg.

Boliger. Der er kun foretaget mindre ændringer i boligerne og deres indretning. Der kan dog peges på to væsentlige ændringer. 135 lejligheder har fået en køkkenkarnap, der giver dem en ekstra opholds- og spiseplads. De nye altaner er inddækkede i glas og kan nu bruges i en længere periode af året, og stuelejlighederne har desuden fået større privat have.

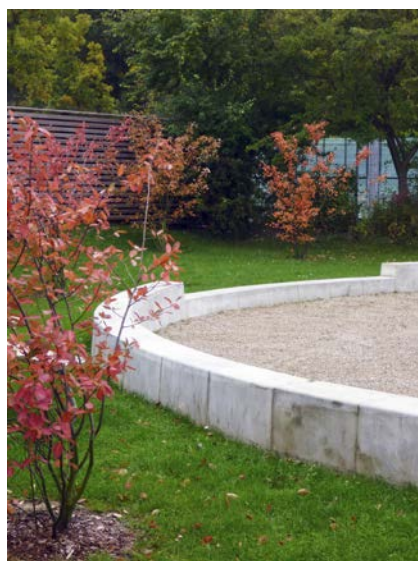
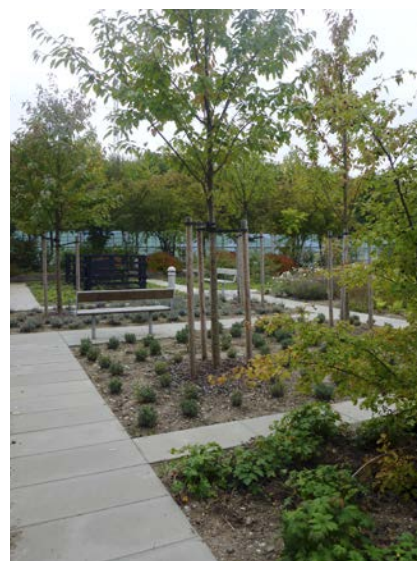
Figur 72. Lilletoftens friarealer. Forskellige muligheder for siddehøjde, armlæn og rygstøtte. Til venstre petanquebane og til højre sansehøve.

Opholdsarealer og legepladser kan nås uden at møde trin. For gående er der anskaffet bænke med gode siddehøjder, ryglæn og mulighed for armlæn, så de er lette at rejse sig fra. Dette har været et beboerønske. Borde, der tillader brug siddende i kørestol, findes også flere steder. En ny petanquebane med forskellige siddehøjder for spillere og tilskuere er kommet til sammen med en sansehøve, der også giver gode siddemuligheder og plads til at komme rundt på en fast belægning.

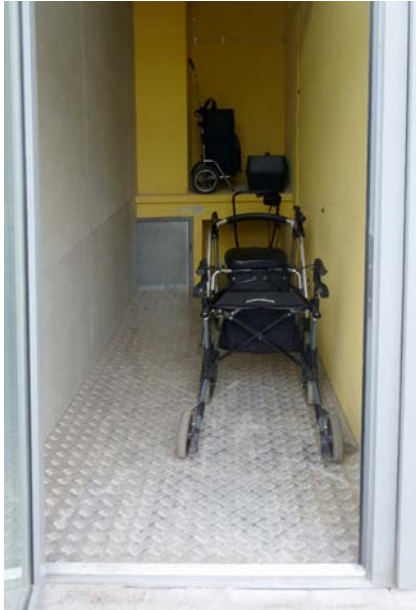
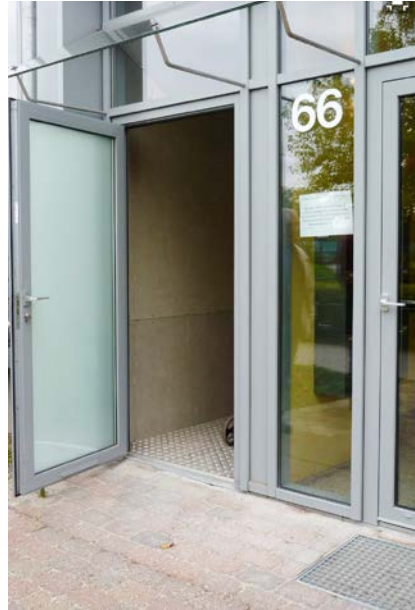
Figur 73. **Ankomstarealer.** Rum for rollatorer og klapvogne lige ved indgangen.

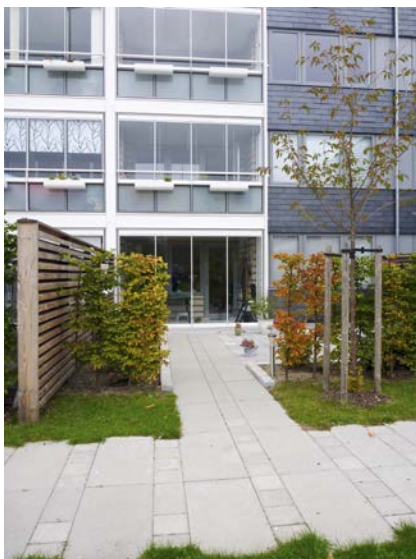
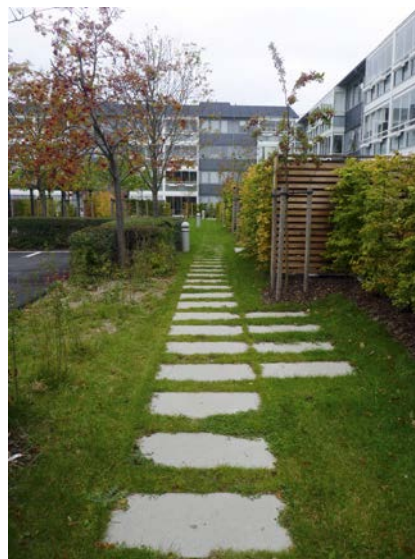
Figur 74. **Tilgængelige havesider.** Der er trinfrít fra parkering til terrasser mange steder i Lilletoften. Stierne kan dog nogle gange være uden sammenhængende fast belægning.

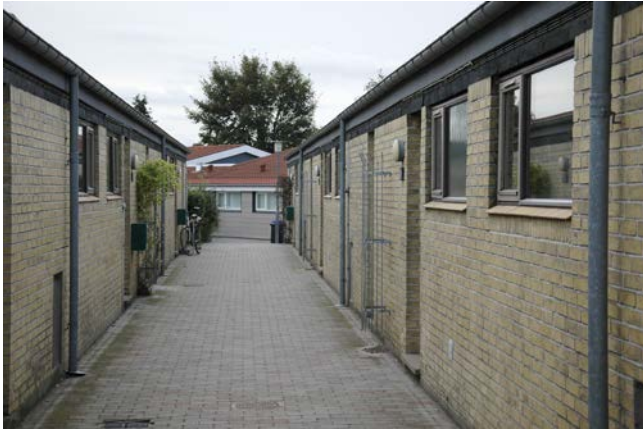
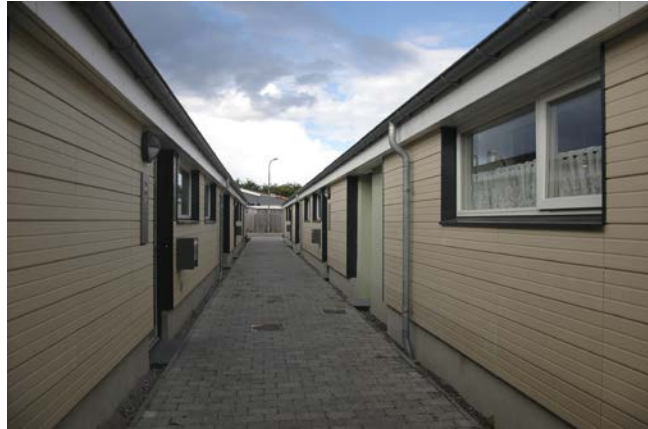
Figur 75. **Bebyggelsens indgangsfacader – før og efter renovering.** Bebyggelsen er oprindelig opført i gule mursten med bølgeeternit på tagfladerne. Facaderne er blevet efterisoleret og beklædt med skærmtegl, mens der i forbindelse med den aktuelle renovering ikke er gjort noget ved tagfladerne.

Rækkehusene er oprindelig opført i gule mursten med bølgeeternit på tagfladerne. I starten af 2000'erne blev tagene renoveret og belagt med

metalplader. Det har ikke været den store succes – afdelingen slås fortsat med utætheder i taget flere steder i bebyggelsen.

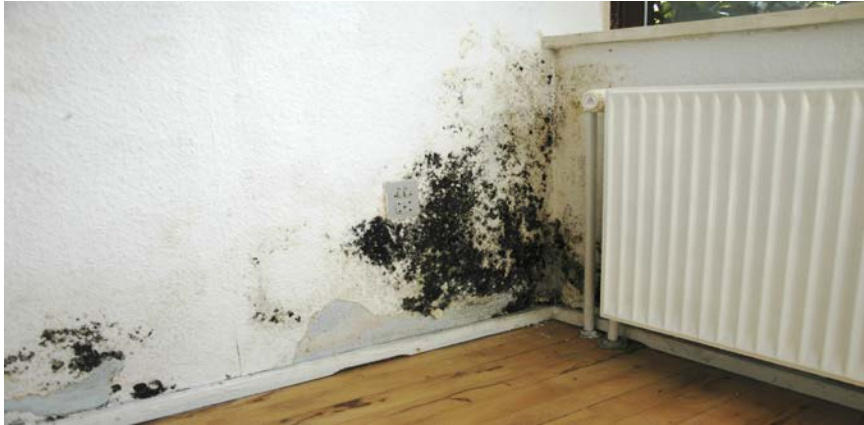
Figur 76. **Skimmelsvamp**. Renoveringen af bebyggelsen var primært begrundet i omfattende problemer med skimmelsvamp.

Renoveringen havde primært baggrund i problemer med skimmelsvamp. Det var ikke lige slemt i alle boliger, da beboerne havde haft forskellige vaner mht. udluftning, men generelt var det et stort problem. Proble-

merne havde rod i de kuldebroer, der er typiske for periodens byggeri. Da renoveringen gik i gang, og boligerne blev grundigt undersøgt, måtte 10 boliger rømmes hurtigt, fordi de vurderedes at være sundhedsfarlige.

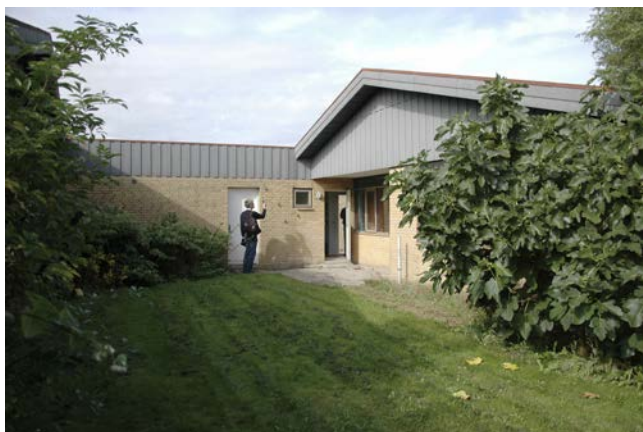
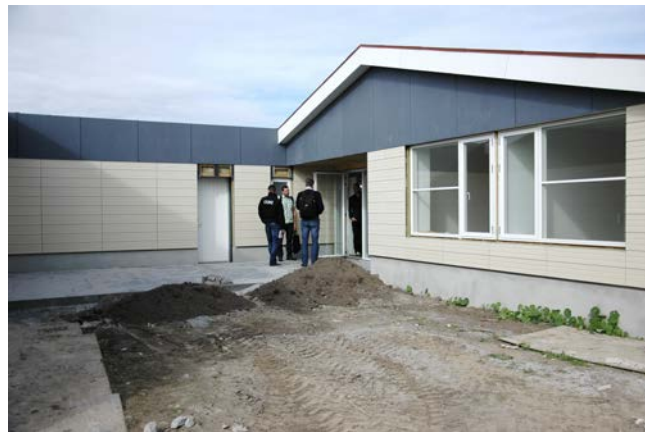
Figur 78. **Havefacade før og efter renovering.** Boligerne har fået nye store vinduespartier ud mod haven, hvor terrasserne er blevet retableret med nye belægninger. Efter renoveringen fremtræder facaderne med vandrette bånd af skærmtegl. Soklen er blevet højere, gavltrekanten mørkere, og fladerne med tegl lysere og smallere. Resultatet er, at facaderne er blevet mere fragmenterede, beklædningen med skærmtegl fremtræder som et vandret bånd, og dermed er husets arkitektur ændret markant.

Dertil kommer, at rækkehusene med den nye beklædning har ændret arkitektonisk udtryk. Hvor der før var tale om huse der bestod af stablede mursten, der stod på en lav sokkel, fremstår de i dag med facader med vandrette bånd af skærmtegl. Det kommer særlig tydeligt til udtryk på havefacaderne, hvor soklen er blevet højere, og gavltrekanten er blevet mørkere. Da skærmteglene samtidig er lysere, bliver kontrasterne større, facaderne bliver mere fragmenterede, og beklædningen med skærmtegl

kommer til at fremtræde som et vandret bånd. Dermed er husets arkitektur ændret markant.
