Renovering af almene bebyggelser

Evaluering af fysiske indsatser gennemført i perioden 2011-2013

RENOVERING AF ALMENE BEBYGGELSER

EVALUERING AF FYSISKE INDSATSER Gennemført i perioden 2011-2013

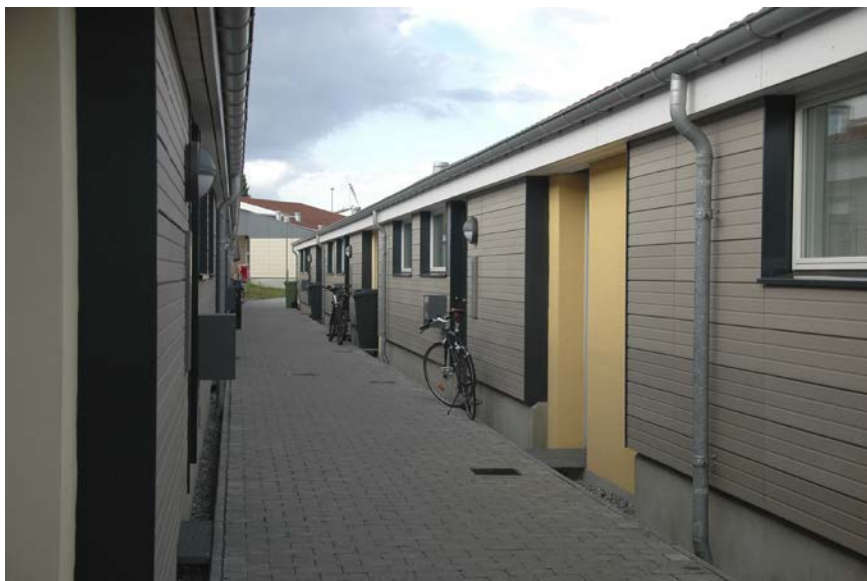
Figur 79. **Terrænet er hævet i passagen mellem bygningerne.** Der er etableret en rende langs facaderne. Renden er overdækket med riste ved dørene.

Besparelserne på klimaskærmen blev – sammen med tilskud fra Landsbyggefonden – brugt til at etablere tilgængelighed i alle boliger. Renoveringen indeholder niveaufri adgang til samtlige rækkehuse, både på ankomstsider og havesider. I strædet mellem husrækkerne er hele niveauet hævet, og den almindelige løsning med en åben rende op til soklen er taget i brug. Riste danner bro ved indgangene i nogle beslag, der er skruet ind i betonkanten. Resten af renderne er uden overdækning. I et snævert stræde som dette reducerer renderne belægningens bredde betydeligt, så strædet fornemmes endnu smallere. Det kan være svært at vurdere, hvad renderen skal bruges til. Kan man sætte potteplanter ned i den, børnecykler eller det ene sæt hjul på rollatoren? Det er svært at forudse, hvordan en sådan rende udvikles over tid.

Ristene overdækker kun noget af den lange rende langs adgangsarealet, men fungerer til gengæld som den krævede følbare eller farvede markering af arealet foran døren. Kravet er lagt ind i Bygningsreglementet af hensyn til synshandicappede.

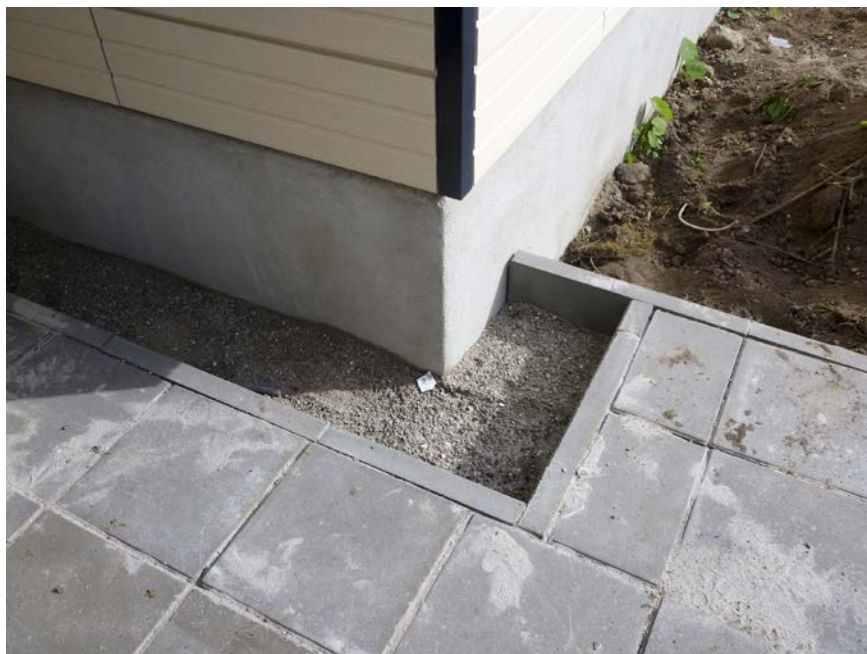
Figur 80. **Afledning af regnvand.** Render bør have afløb ud over terræn med jævne mellemrum, fx i enderne. Lukkede render, der kun afvander gennem dræn har været anvendt ofte, men er ikke i overensstemmelse med drænnormen. I dette tilfælde er det dog meget enkelt at åbne renderen ud mod terræn.

Der kunne med fordel etableres forbindelse fra renderne til kloakafløbene i den hævede belægning. Derved kunne vand fra hele arealet være afledt til disse og ikke til nedsivning. Kloakafløbene har i dette tilfælde stort set ikke nogen funktion, da kun få procent af overfladevandet vil ende der.

Ved terrasser som hæves, er det også uhensigtsmæssigt med brede, åbne render, som man kan komme til at træde ned i ved et uheld. Hvis der er tale om et terrændæk inden for soklen, kan en form for rende dog ikke undgås, og så er der måske kun tilbage at overdække den med riste i hele sin længde, selv om det koster en del.

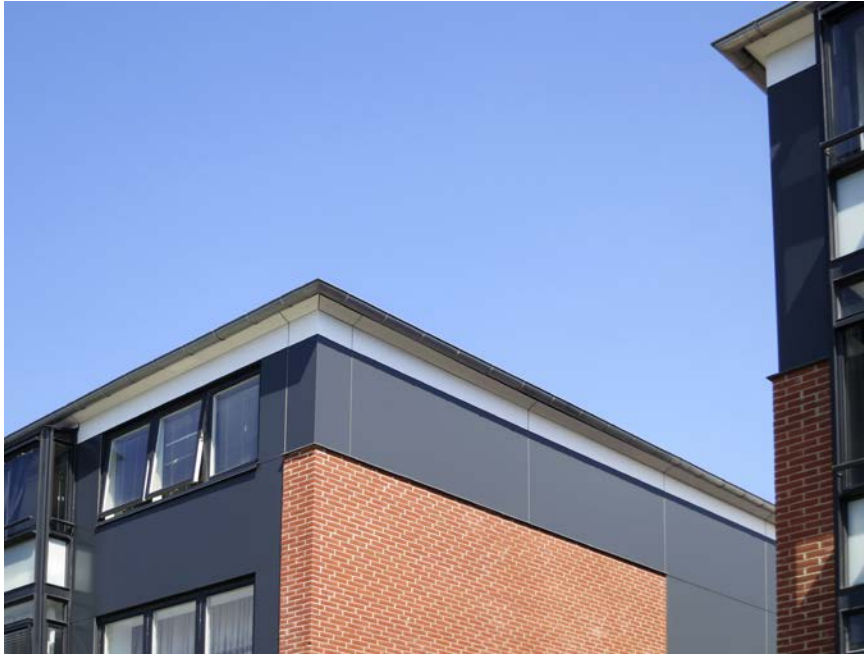
Figur 83. **Pladebeklædning og murværk.** Facaderne er en kombination af pladebeklædning og murede partier.

Facader. Facader er efterisoleret og forsynet med en ydre beklædning bestående af 4 mm Alucobond kompositpaneler. Den ny beklædning og isolering er monteret uden på de gamle sandwichelementer, uden at det har været nødvendigt at tage dem ned. Eksisterende bindere er eftersat og forplader sikret. I gavle og indgangssider kombineres pladebeklædningen med partier muret i røde teglsten.

forlænge facadernes levetid betydeligt. Samtidig er de murede flader med til at blødgøre indtrykket fra den mørke og blanke pladebeklædning. De murede felter er dog små, og de har ikke murværkets traditionelle bærende funktion. Dermed kommer de til at fremstå som løsrevne elementer i det samlede indtryk.

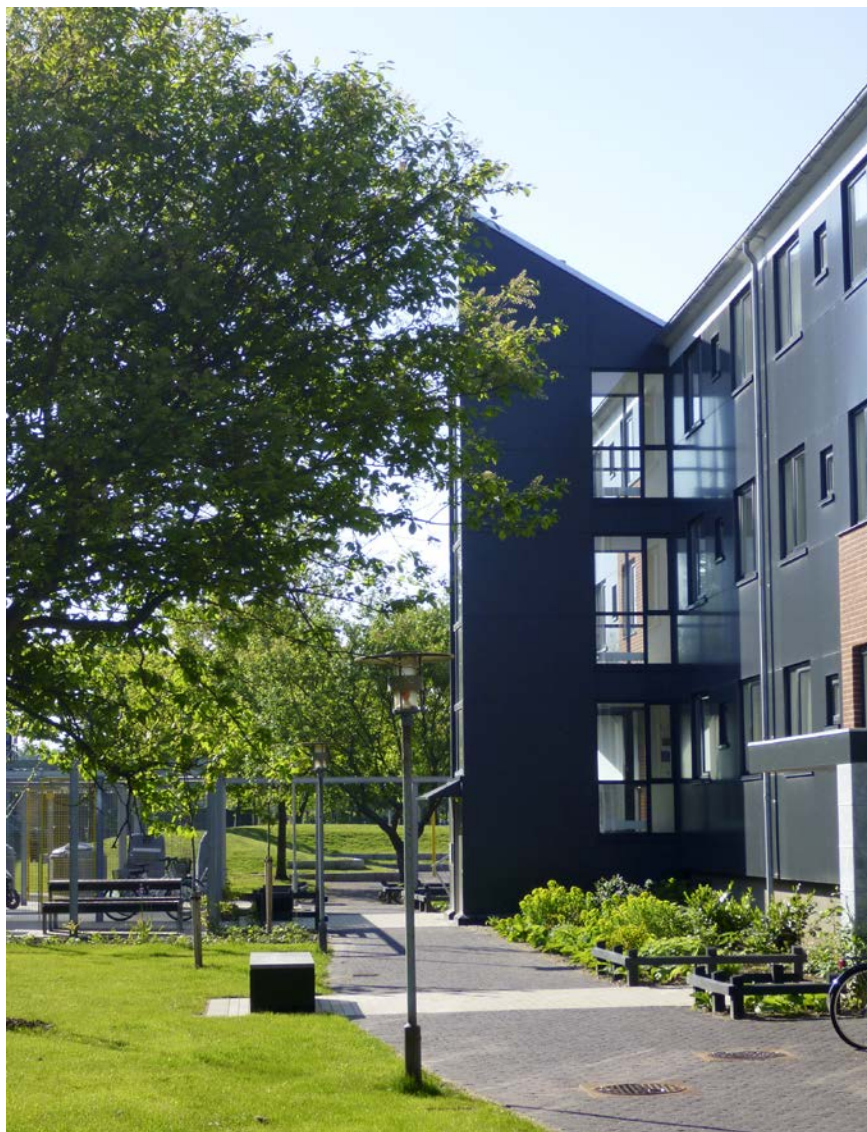
Figur 84. **Elevatortårne.** Nye elevatortårne skaber tilgængelighed, og store glaspartier trækker dagslys ind i opgangene.

Anvendelsen af mørke plader på indgangssiden og de nye elevator-tårne kombineret med felter i røde teglsten, virker noget tung. Brugen af teglsten virker umiddelbart som en dekorativ effekt. Felterne er dog placeret de steder på bygningskroppene, hvor slitagen erfaringsmæssigt er størst, og de vil dermed forlænge facadernes levetid. De murede felter er imidlertid så små, at de fremtræder som løsrevne elementer i det samlede udtryk.

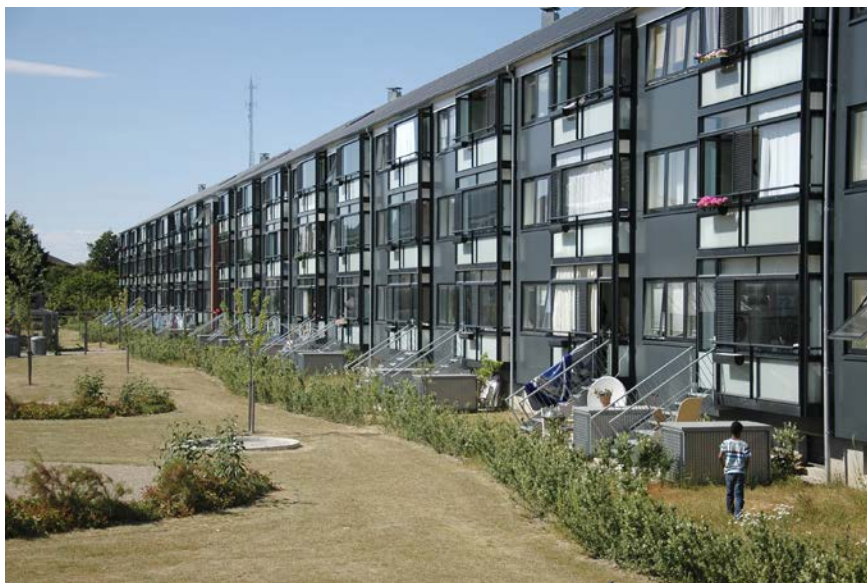
Figur 85. **Private forhaver.** Lejlighederne i stueplan har fået nedgang til egen have, og det skaber en fin sammenhæng mellem inde og ude.

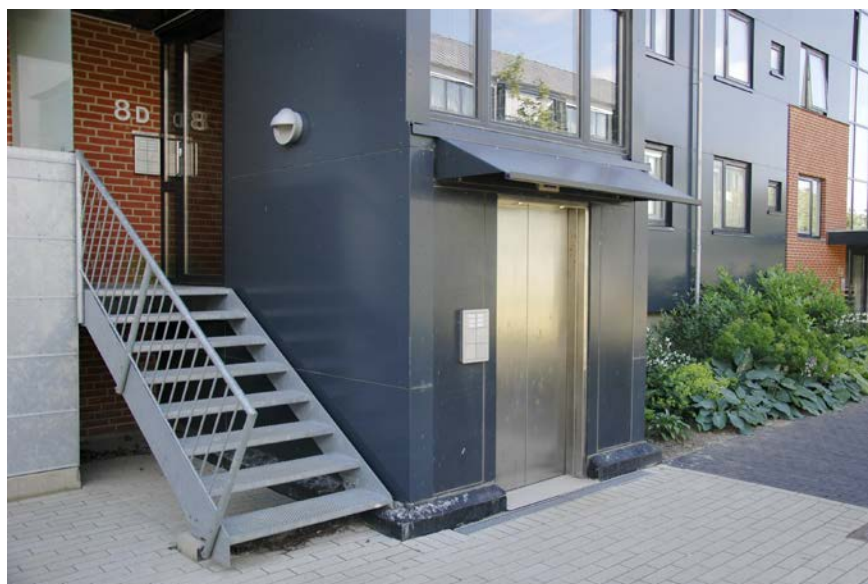
Figur 86. **Udvendig opgangselevator.**
Elevatoren er et alternativ for personer med funktionsnedsættelser, som ellers skulle have brugt fx håndlister i begge sider og lukkede stødtrin på trappen for at komme op og ned.

De største udfordringer har ligget i at skabe den ønskede tilgængelighed. Det er løst ved at opføre elevatortårne uden for selve boligblokkene. De nye og større trappeopgange får dagslys ind gennem et glasparti, der er placeret mellem elevatortårn og bygningskrop.

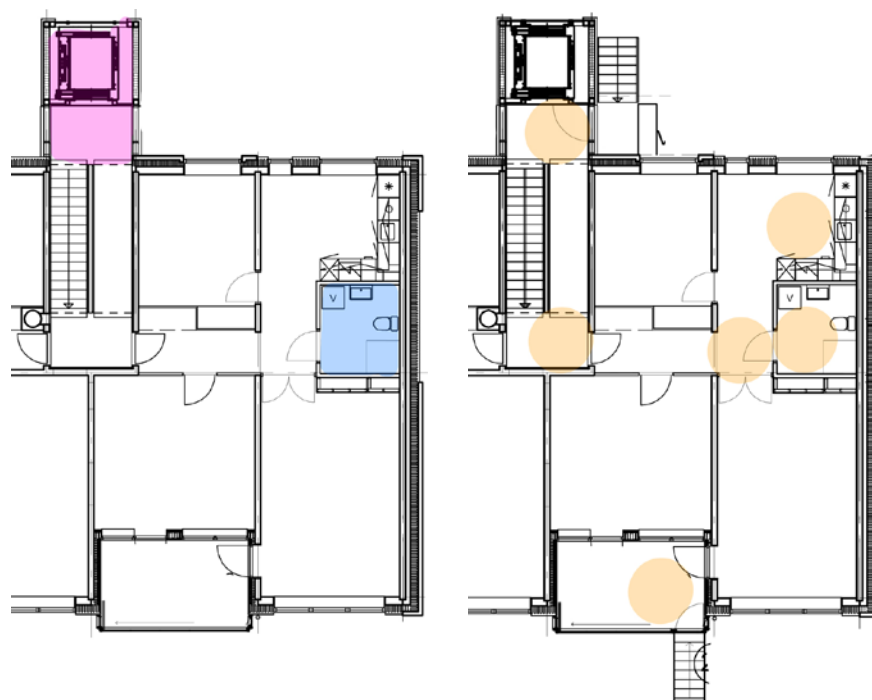
Figur 87. **Ældreregnede boliger med manøvreplads de fleste steder.** Elevatoren er eksternt og forbindes med en lang passage hen til indgangen, men har ikke taget plads fra selve lejligheden. Badeværelset ligger i delvis åben forbindelse med stue og køkken. De fleste af de kritiske steder har tilstrækkeligt vendeareal til en person med en gennemsnitlig kørestol.

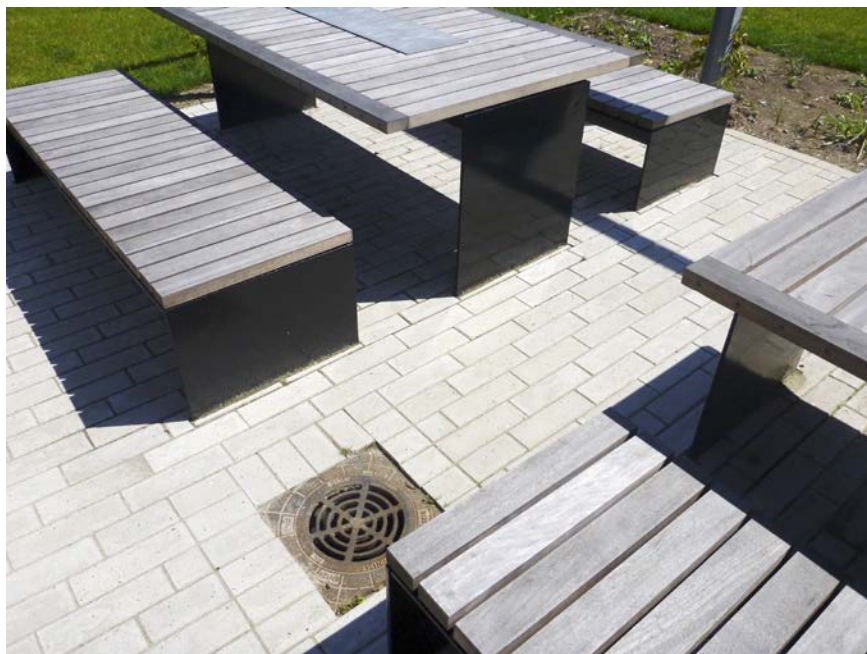
Figur 88. Lidt svært at være med ved bordet? Der er ikke så gode muligheder for at være med ved bænke og borde i bebyggelsen, hvis man har behov for at sidde i en kørestol.

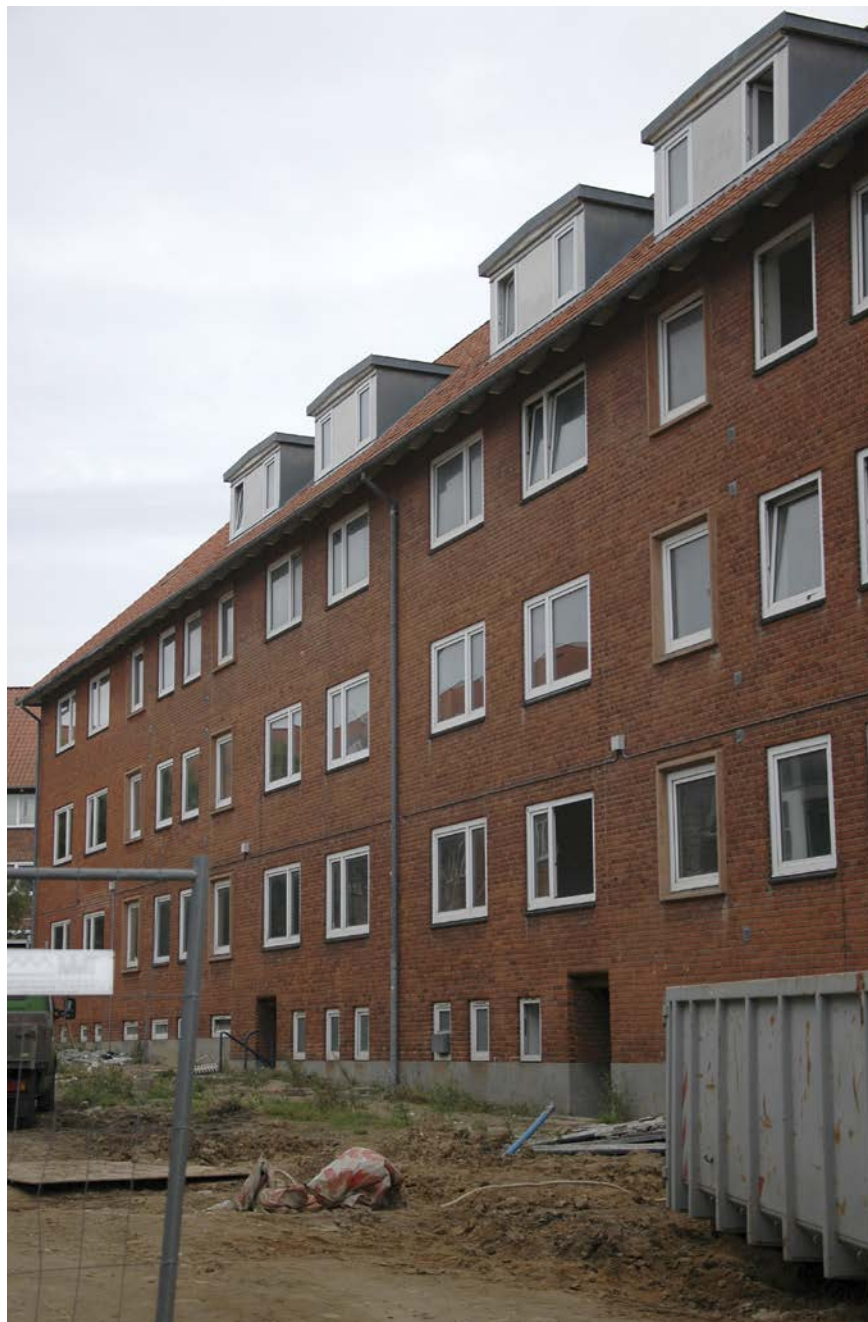
Figur 89. Ringgårdens indgangsfacader. Bebyggelsens indgangsfacader fotograferet under den igangværende renovering.

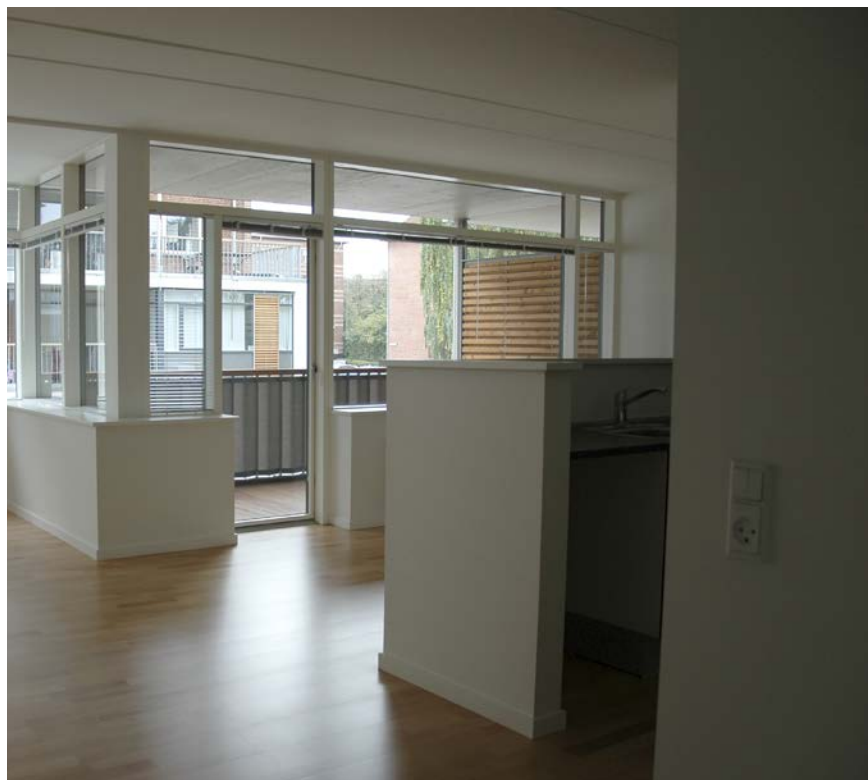
Figur 90. **Forbedret boligkomfort.** Opholdsrum med åbent køkken og direkte udgang til altan i en nyindrettet bolig.

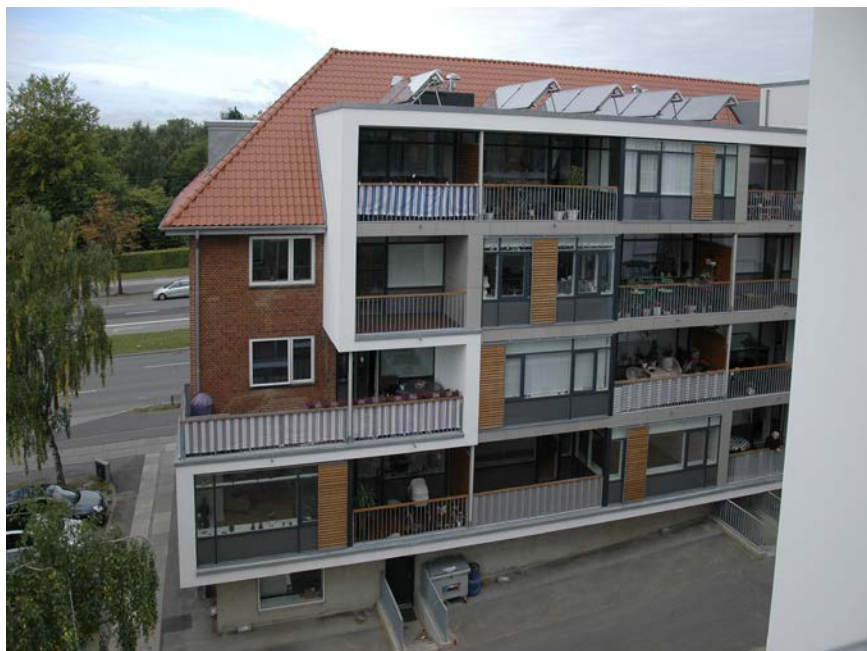
Figur 91. **Nyt arkitektonisk udtryk.** De nye gårdfacader ændrer husenes arkitektoniske udtryk radikalt.

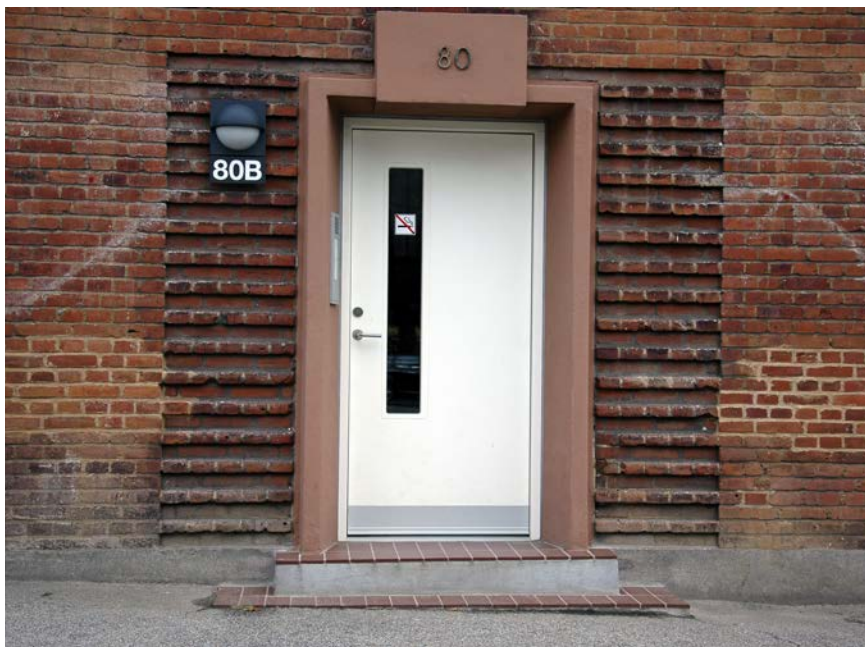
Figur 92. **Indgangspartier.** Murværket omkring indgangspartierne rummer fine detaljer, der er bevaret.

Indgangspartier. Indgangspartierne i de oprindelige indgangsfacader er bevaret. De fremtræder tidstypiske for 1940'ernes bebyggelser med en stilfærdig, men omhyggelig detaljering. På de to midterste bygninger har de nye trappeopgange i gårdrummene fået elevatorer med henblik på at etablere tilgængelighed.

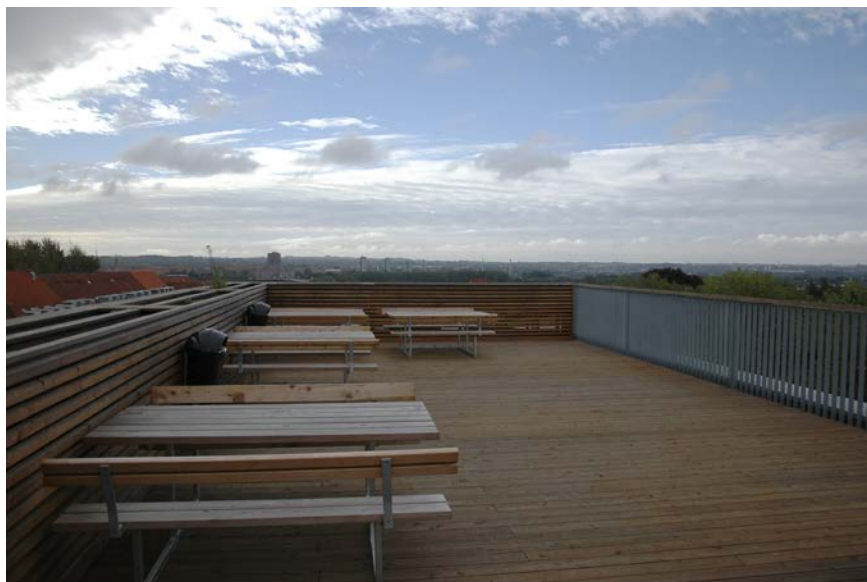
Figur 93. **Fælles tagterrasse.** Den nye tagterrasse, der er fælles for bebyggelsens beboere.

Fælleslokaler. I den sydligste af de to midterste blokke er de to øverste (nye) etager indrettet til fællesrum og et gæsteværelse, som beboerne kan reservere. Fællesrummene er moderne og rummelige og har en flot udsigt mod syd og vest. Udsigten bliver endnu flottere, når man kommer op på tagterrassen på den sydlige af de to midterste blokke. Herfra er der panoramaudsigt i alle retninger. Her har bebyggelsen fået en kæmpe kvalitet og en attraktion, som boligafdelingen kan bruge i sine bestræbelser på at tiltrække nye beboere, og som de eksisterende beboere stolt kan vise frem for deres gæster.

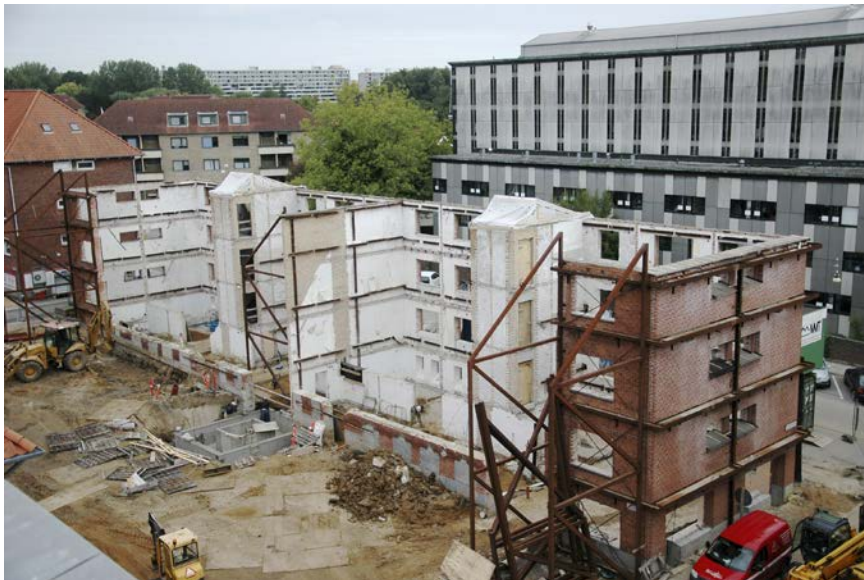
Figur 94. **Bevaring?** Der er ikke blevet revet bygninger ned i traditionel forstand, men stort set al indmad er fjernet, og hele den ene facade er nedrevet. Nye boliger er opført inden for rammerne af det, der stod tilbage.

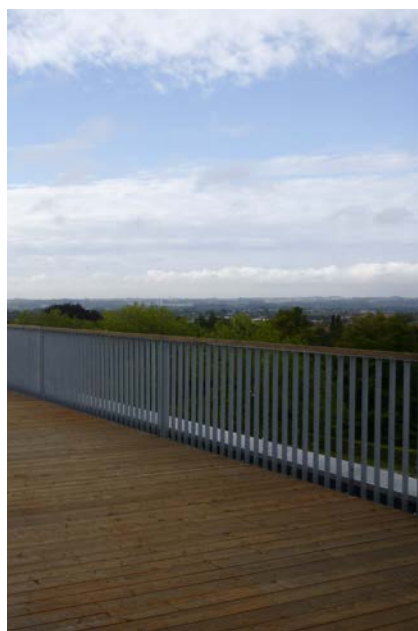
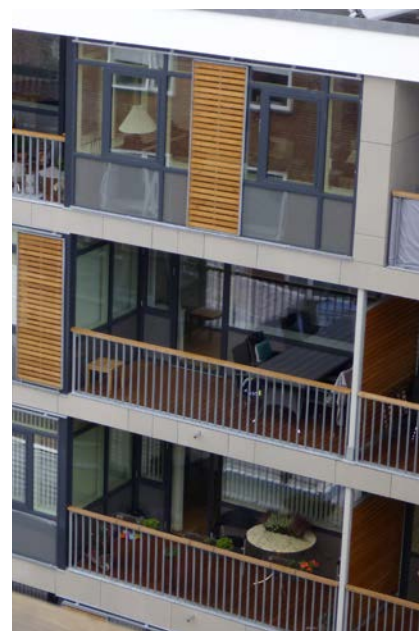
Figur 95. **Udsigt både siddende og stående.** På terrasserne er værnene forholdsvis transparente og gør det muligt at se ud og ned på omgivelserne, også hvis man sidder ned. Samtidig er de gjort sikrere for børn, fordi de lodrette balustre er svære at klatre på.

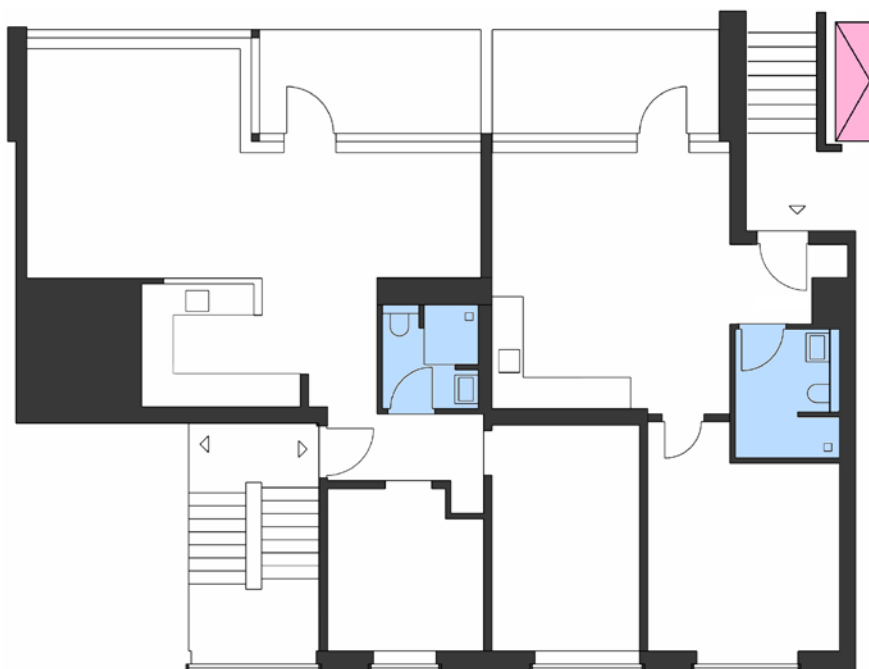
Figur 96. **Lejlighedsplaner, familiebolig og seniorbolig.** De ældreegnede boliger har elevatoradgang og større bruseniche, hvor en hjælper kan assistere. Badeværelser er med mere moderat vendeplads i familieboligerne.

men i de efterfølgende blokke forventes niveaufri adgang til alle. Badeværelserne er regulære, nogle er mere rettet mod personer med kørestol eller plejebehov end andre. Planløsningen i seniorboligerne er med åbne vinkelkøkkener og mere manøvreplads ved indgangsdøren end ved familieboligerne.

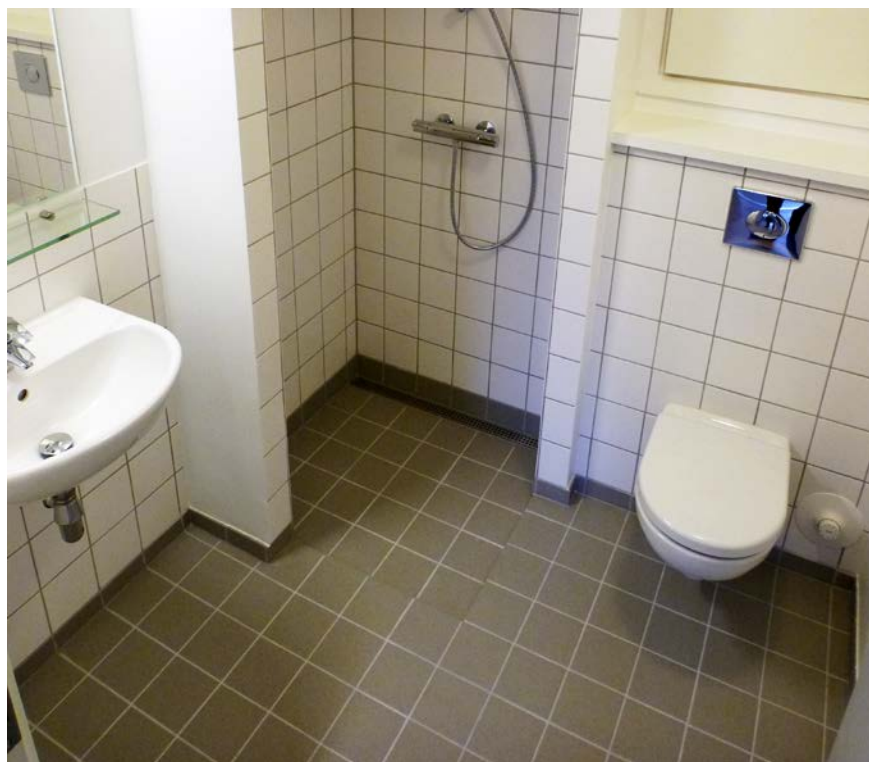
Figur 97. **Badeværelse i familiebolig.** Dette badeværelse kan kræve ombygning for at fungere for en person med et bevægehandicap.

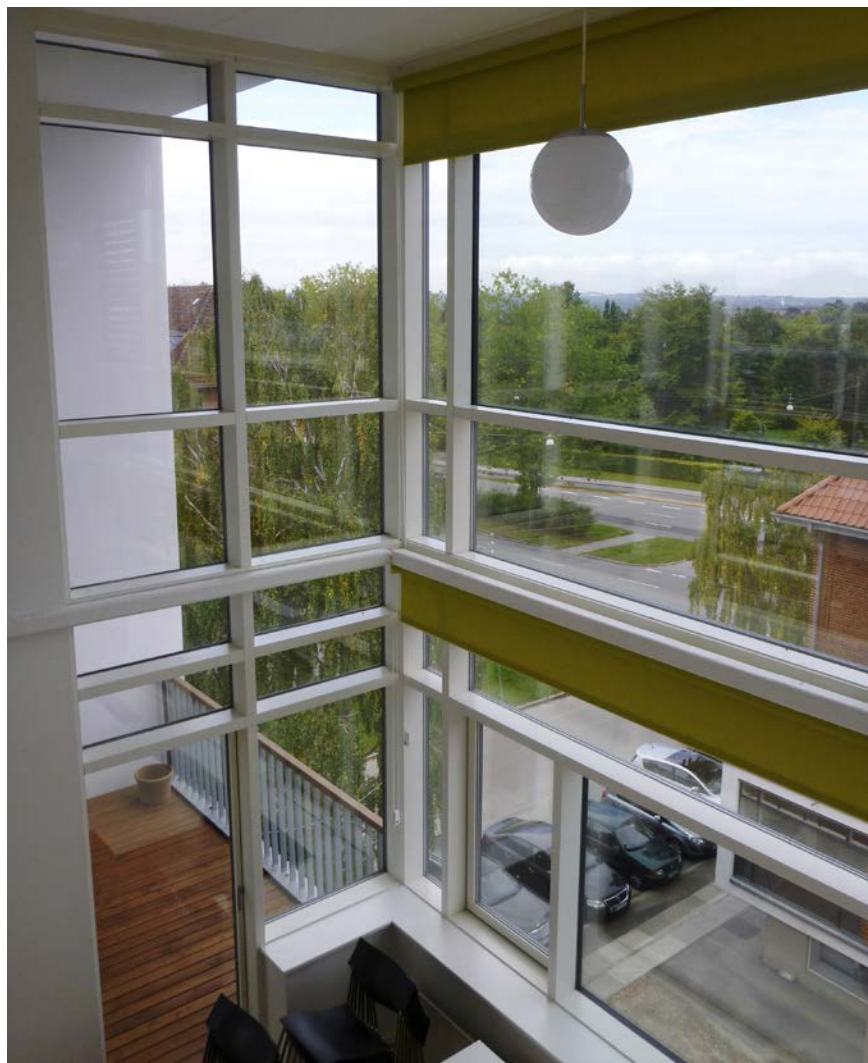
Figur 98. **Akustik.** Fællesrummene betjenes i begge sine etager af den nye opgangselevator. De dobbelthøje rum har ekstra vægflader til regulering af efterklangstiden.

Fælleslokalerne på toppen af den første blok kan nås uden trin på begge niveauer. Akustisk er der arbejdet med ekstra lydregulerende flader i det dobbelthøje forsamlingsrum, så efterklangstiden er reduceret.

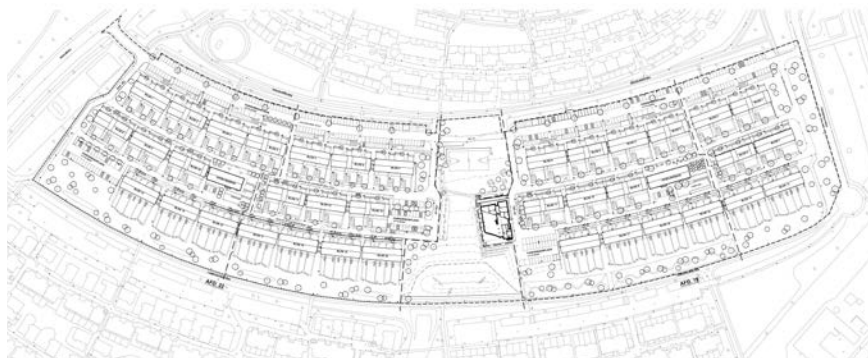
Figur 99. **Situationsplan af hele bebyggelsen.** På situationsplanen ses de to afdelinger og fælleshuset i det grønne område i midten. (C.F. Møller).

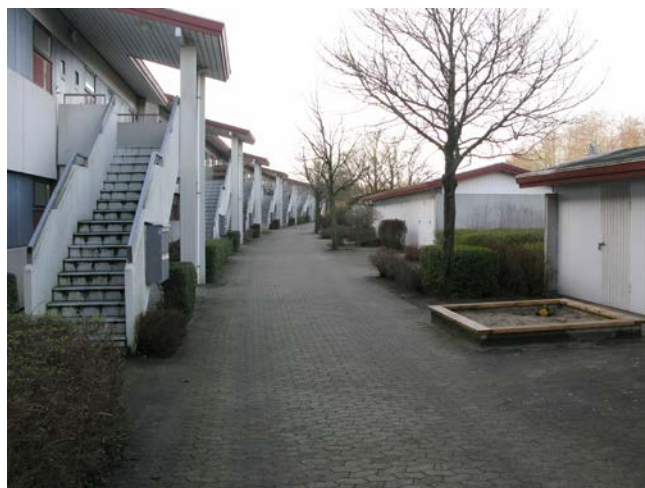
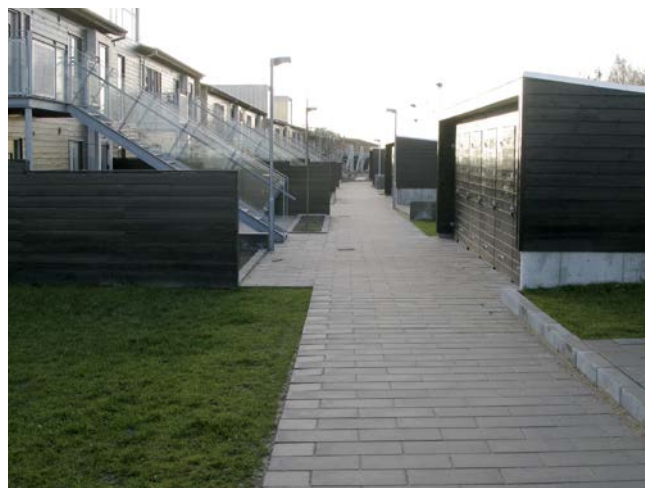
Figur 100. **Sallingsundvej før og efter renovering.** Ankomstgaderne med opgange til boligerne til venstre, og små depotrum til højre. (Foto: C.F. Møller).

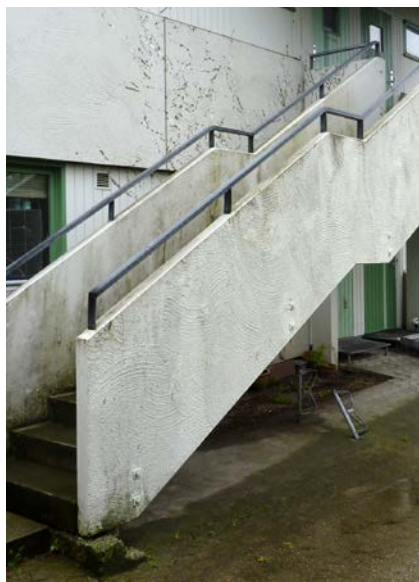
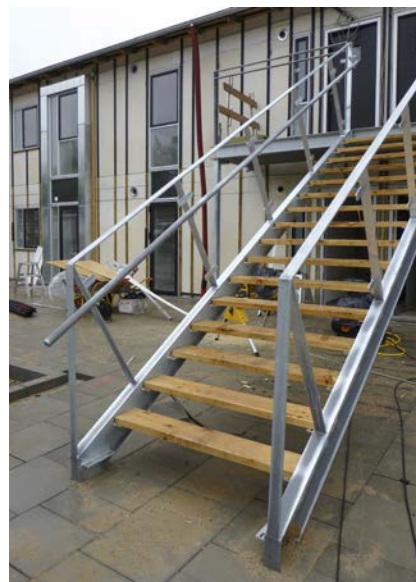
Figur 101. **Trapperne forandres.** Håndlisterne på de gamle trapper sad højt for nogle. På de nye er der i den ene side kommet en ekstra håndliste til i en mere børnevenlig højde. Hvileren er til gengæld forsvundet sammen med de lukkede stødtrin, men de åbne er lettere at holde fri for sne og is. Ståltrinene er ikke monteret endnu.

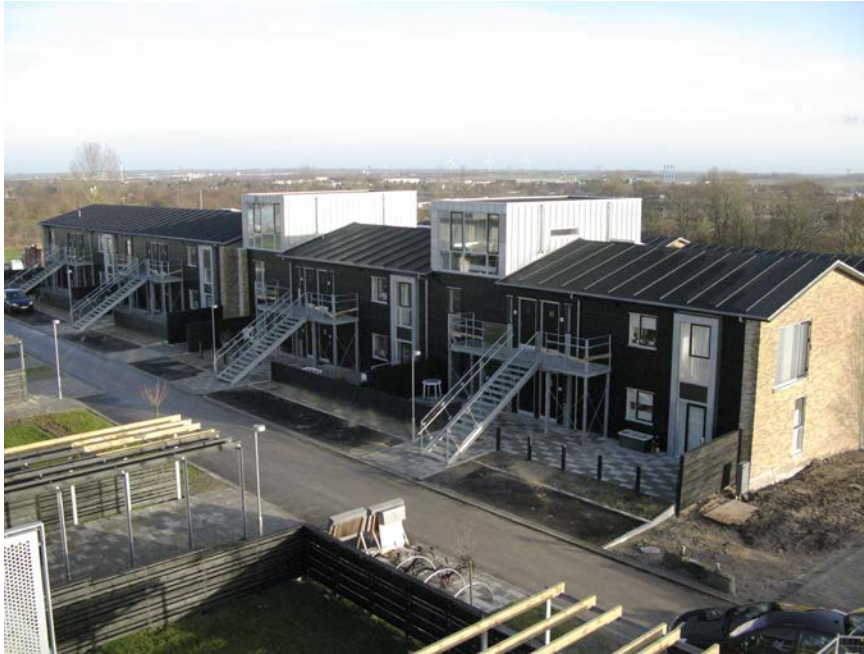
Figur 102. **Sallingsundvej efter renovering.**
(Foto: C.F. Møller).

Så vidt det kan vurderes på indeværende tidspunkt, lykkes det at give bebyggelsen det ønskede imageskift og at gøre det arkitektoniske udtryk let i modsætning til det tidligere tunge indtryk. Større vinduespartier bidrager også til et lettere udtryk og til at få mere dagslys ind i boligerne.

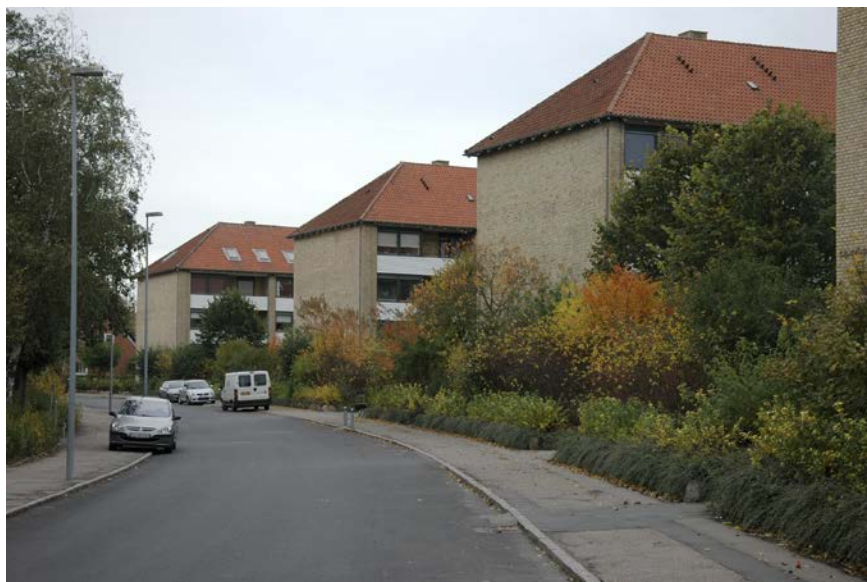
Figur 103. **Bebyggelsen set fra Slotsvænget.** Boligblokkene, der er opført umiddelbart efter anden verdenskrigs ophør, vender de murede gavle ud mod Slotsvænget.

De fem boligblokke er i store træk ens, med gavle og indgangsfacader opført i gule murstensten og altanfacader med vandrette brystninger i

grå beton. Nederst er der lave kældervinduer, og øverst afsluttes bygningerne af afvalmede sadeltage med udhæng og synlige tagspær. Tagfladerne, der er belagt med røde teglsten, er med årene blevet skæmmet med ovenlys af forskellig størrelse opsat uden arkitektonisk omtanke.

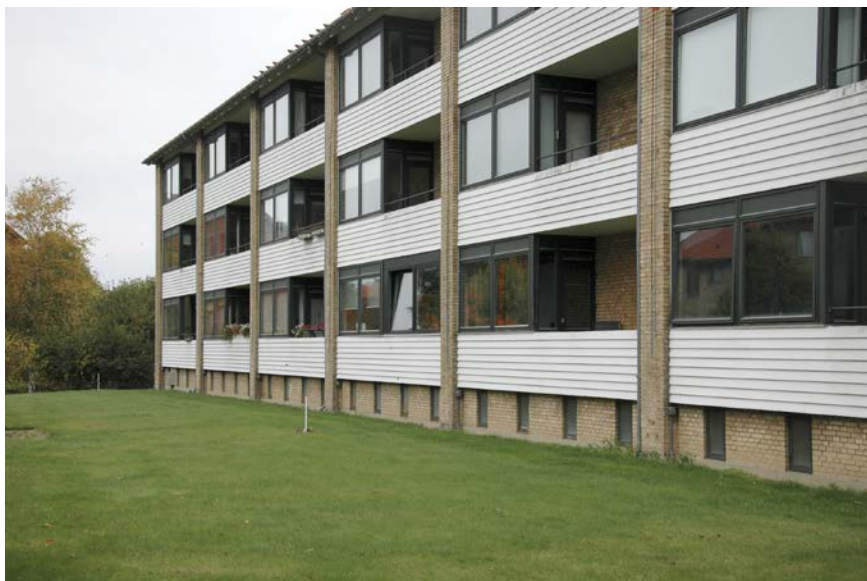
Figur 104. Slotsvængets friarealer før renovering. Altanfacaderne med de markante betonbrystninger. Udearealerne er triste, og det er ikke klart, hvem de er tiltænkt.

Altaner. På altanfacaderne er nye altanbrystninger fremstillet i profileret fiberbeton. Det er sket med henblik på at opnå et udtryk i tråd med de oprindelige brystninger. De nye altaner er glasinddækkede og udvidet med en vinklet udbygning.

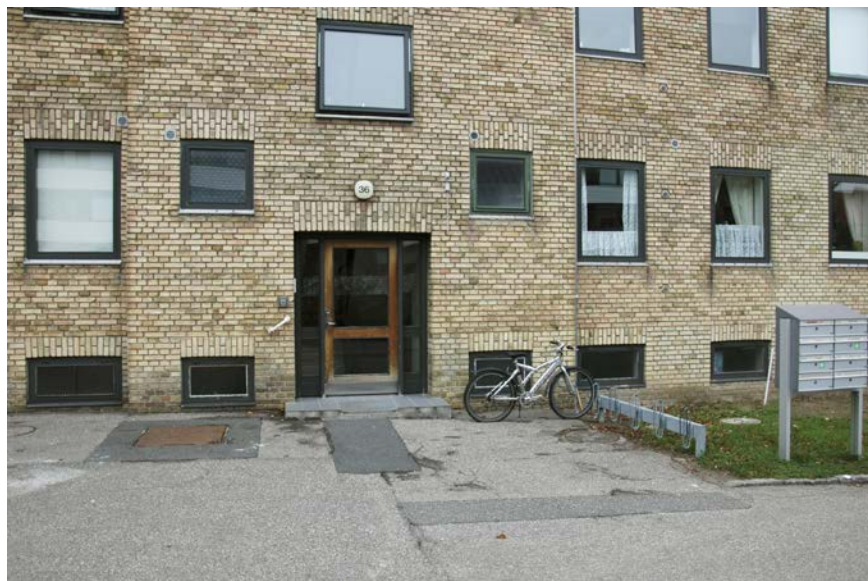
Figur 105. **Indgangsfacader før renovering.** Arealerne omkring indgangspartier. Renoveringen var ikke gennemført ved rapportens skrivning, derfor er der ingen illustration af situationen efter renoveringen.

I den første (foreløbige) helhedsplan blev det foreslået, at de frem-skudte partier omkring indgangene skulle pudses. Det gik man bort fra i forbindelse med den endelige projektering. Det var en rigtig beslutning. Der er særlig stor slitage på facaden umiddelbart omkring indgangspartierne, og det giver derfor ikke mening at renovere den del af facaden med de mindst holdbare materialer.

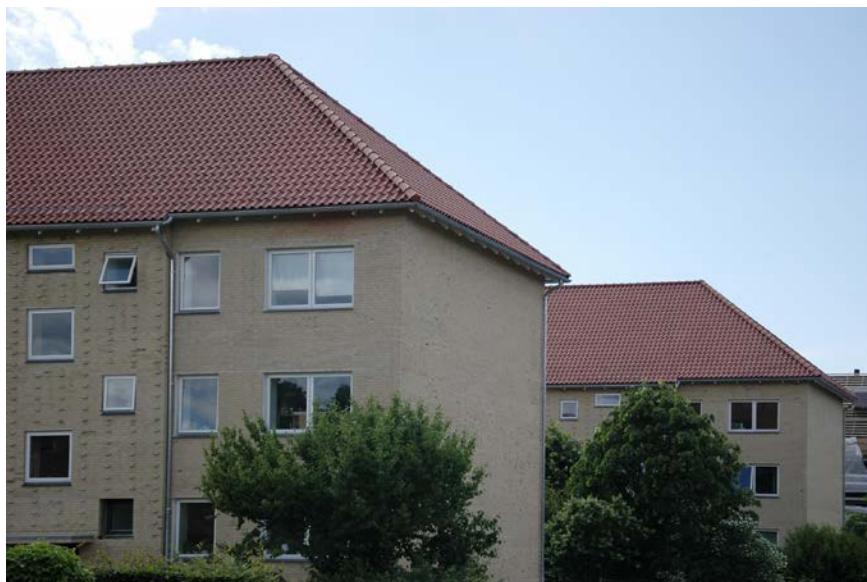
Figur 106. **Tagfladerne.** Tagenes udhæng med synlige spær er tidstypiske træk, der er blevet retableret. Der er samtidig blevet ryddet kraftigt op på tagfladerne, der tidligere fremstod med et rod af ovenlys, ventilationspiber mm.

Som led i renoveringen er taget blevet udskiftet. Det kunne godt have holdt ti år mere, men afdelingen prioriterede at få gennemført det hele på én gang, og bekostede derfor selv denne del af renoveringen. Endelig er det besluttet at forbedre bebyggelsens friarealer.

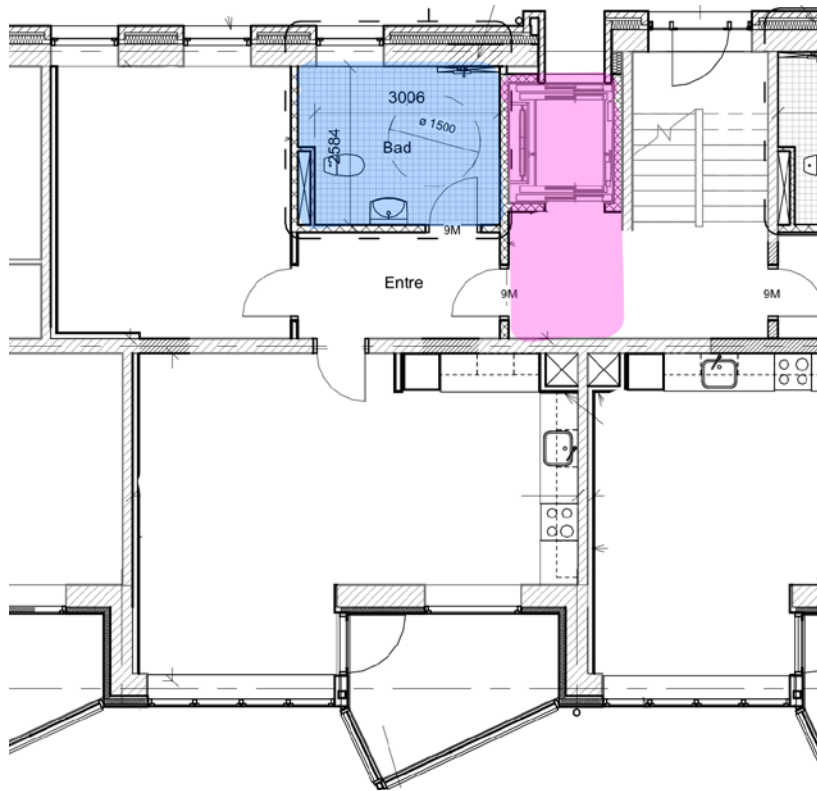
Figur 108. **Intern elevator til opgangen.** Udfordringen med at klemme en elevatorskakt (pink) ind i bygningskroppen er løst med en type to-elevator hen over to tidligere rum. I opgaven indgår også det væsentlig større badeværelse (blåt), som kan tilgodese mennesker med stort pladsbehov. Både opgang, entre, køkken og altan har plads til, at stort set alle kan vende i en kombineret inden/udendørs elkørestol.

Badeværelset er blevet indrettet med gennemtænkt plads til en elkørestol type B ved siden af wc'et såvel som til forkanten og det gør det lettere at flytte sig over sideværts. Entreen har god vendeplads, og vinkelkøkkenet er let at bruge for mange kørestolsbrugere. Man kan måske diskutere, om 9M døre er et godt valg mht. fri passagebredde for alle døre, da 9M ikke automatisk giver de krævede 77 cm fri passage.

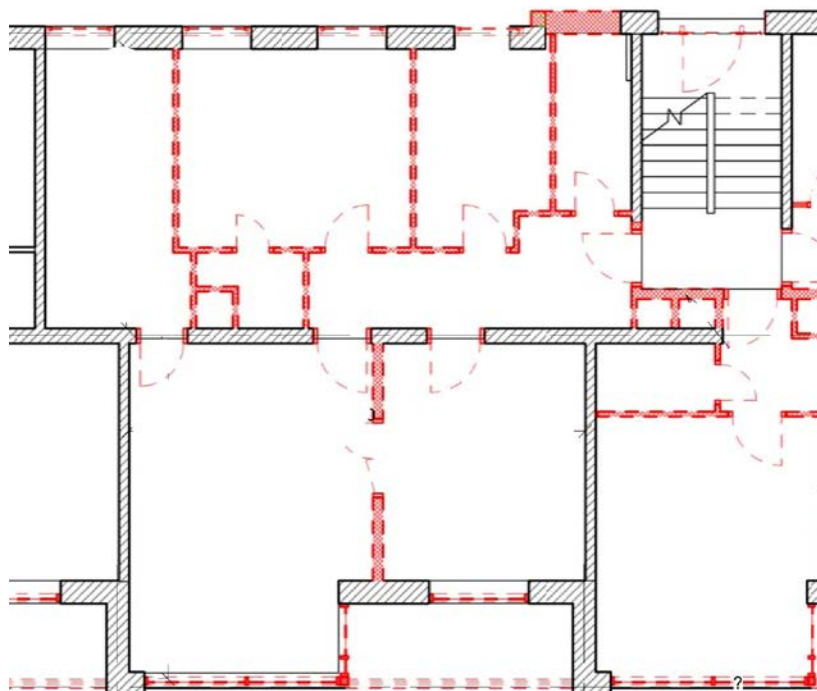
Figur 109. **Alle ikkebærende vægge fjernes.** Nedrivningstegning for lejlighed vist ovenfor.

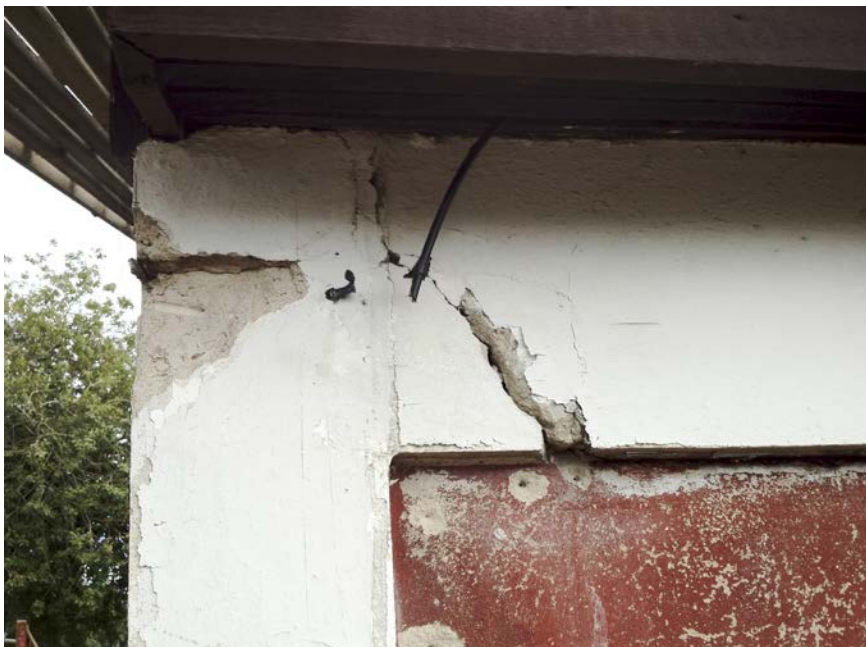
Figur 111. **Thrigesvej før renovering.** Bebyggelsen var plaget af byggetekniske problemer. (Foto: C.F. Møller).

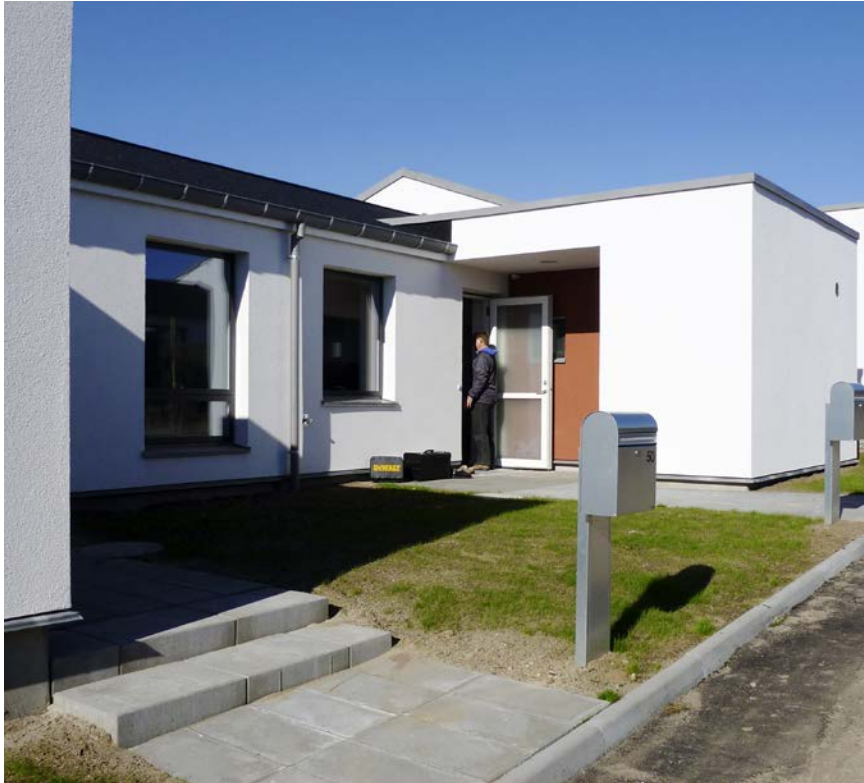
Figur 112. **Farvesætning.** Med reference til tidligere farveholdning er nichen omkring indgangen rød.

Sætningsskader er repareret ved, at armeringsjern er fræset ind. Facader er isolerede udefra med et system bestående af kertobjælker, 25 cm isolering og en cementholdig dækplade. Den oprindelige farveholdning (hvid med røde indgangspartier) er til dels bibeholdt. Der er udført ekstra lydisolering af skillevægge mellem boliger med en gipspladevæg, der er ført helt til tag som brandskel.

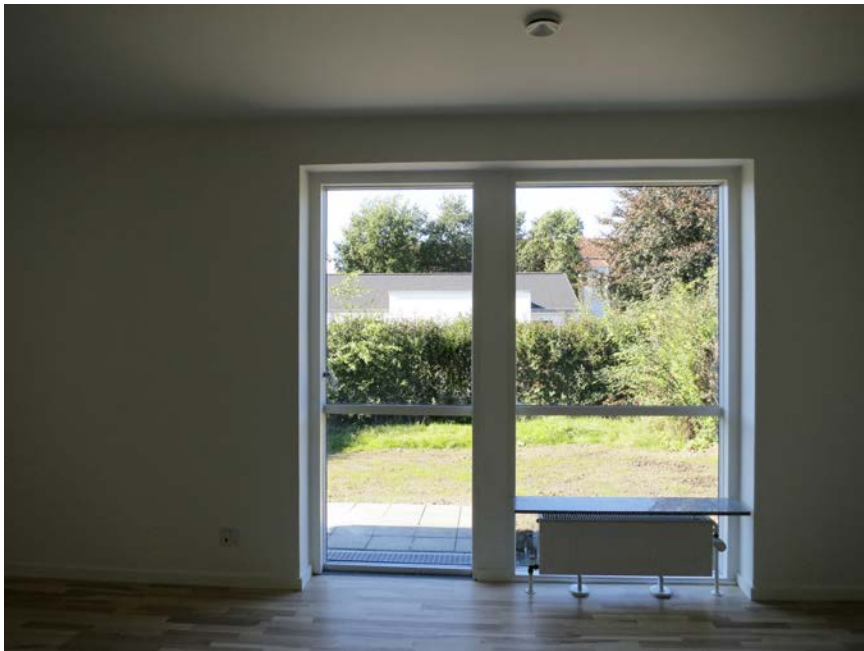
Figur 113. **Dagslys.** Der er skabt bedre sammenhæng mellem inde og ude og samtidig større indfald af dagslys.

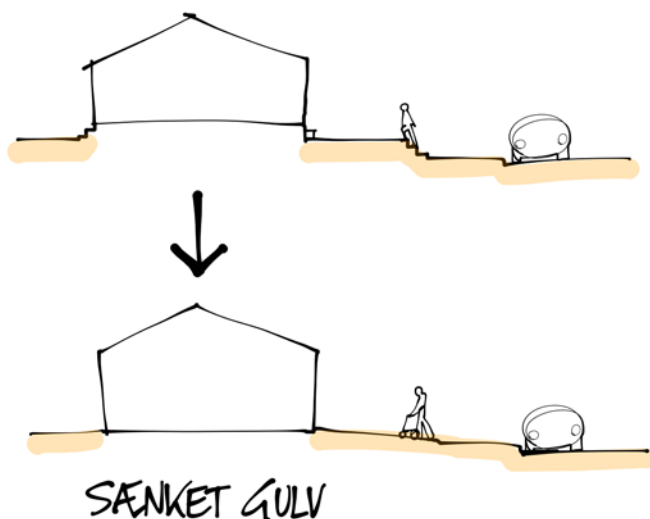
Figur 114. **Niveaufri adgang.** Kravet om niveaufri adgang blev bl.a. imødekommet ved at sænke gulvene i alle rækkehusene. 70 % af husene har fået niveaufri adgang fra kantstene – dog endnu ikke fra vejbanen. Specielle løsninger til radon- og fugtsikring har måttet tages i brug.

Omkring 70 % af rækkehusene har fået niveaufri adgang med ramper fra fortov, de resterende 30 % bedømtes at ville give for stejle forløb. De er indrettet ligesom de øvrige med adgang uden trin via yderdøre og dør til skur. Denne fordeling blev der nikked ja til af både kommunen og Landsbyggefonden.

Overordnet er det et imponerende arbejde, der ligger i sænkningen af terrændækkene. En ansøgning om lempelse af hædningskravet på adgangsarealet kunne måske have været vejen til også at gøre de sidste 30 % af boligerne tilgængelige. Det ville selvfølgelig kræve, at alle parter blev enige om et kompromis, som også er brugbart for beboere med et handicap.
