Renovering af almene bebyggelser

Evaluering af fysiske indsatser gennemført i perioden 2011-2013

RENOVERING AF ALMENE BEBYGGELSER

EVALUERING AF FYSISKE INDSATSER Gennemført i perioden 2011-2013

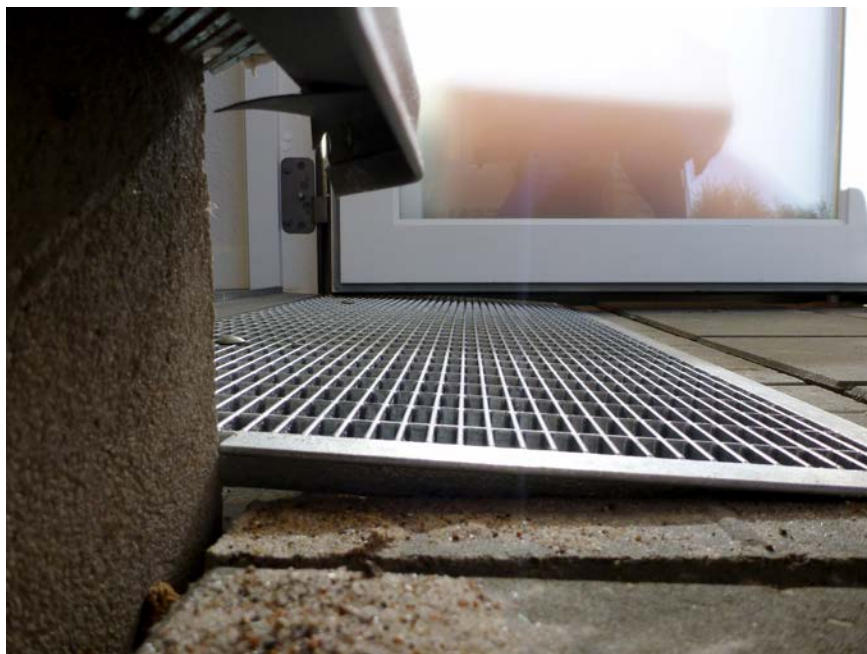
Figur 115. **Skråtstillet rist, så døren kan åbnes.** Med en udadgående dør hentes et par centimeter under dørbladet, så døren lettere kan åbnes, hvis der ligger lidt is, sne eller småsten.

Til delvis bevarelse af sokkelhøjde og som fugtsikring er der benyttet standardløsninger med en rende foran hoveddøren, overdækket af en skrånstillet rist, som giver bedre pladsforhold under den udadgående dør. Den reducerer også den nødvendige rampelængde ned til vejen. Sok-

lerne har stadig deres fugtspærre i den højde, de sad i før, og derfor har en specialløsning til radonspærre måtte udvikles.

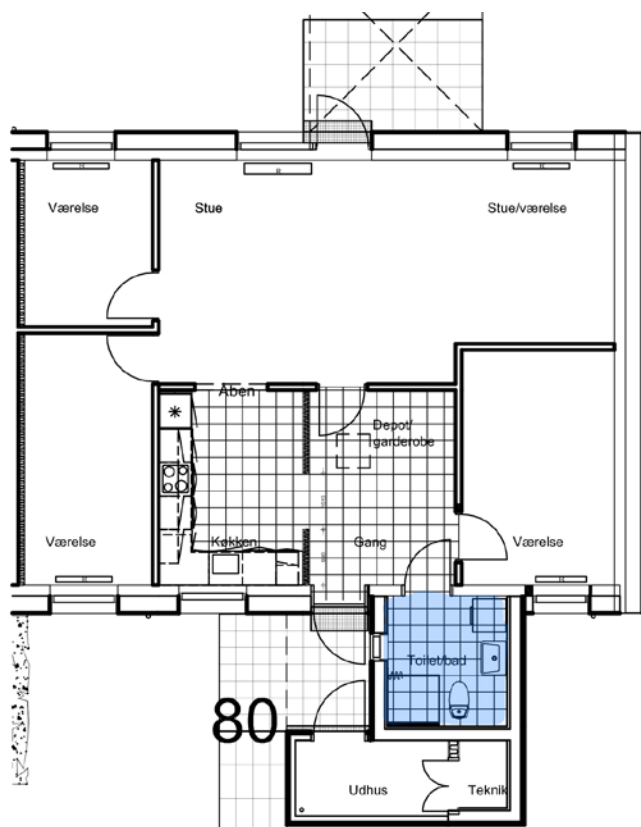
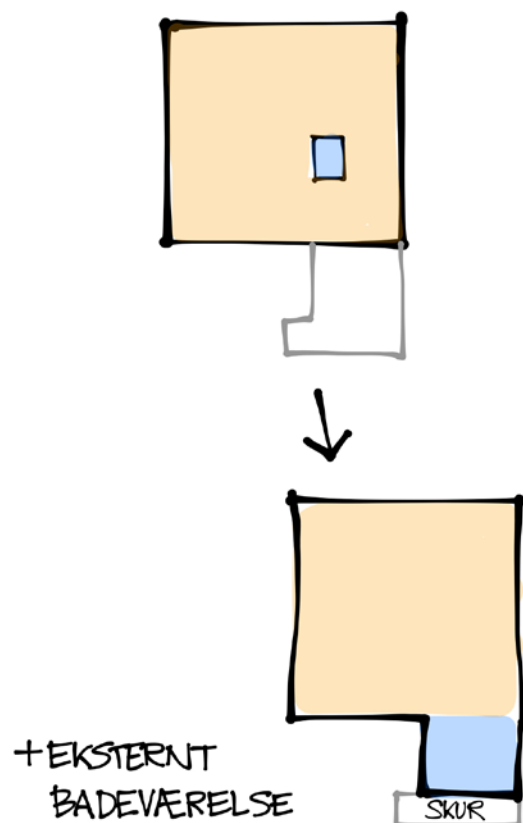
Figur 116. Større badeværelser med vendeareal og plads til vaskesøjle. Pladsen til badeværelserne blev skaffet ved at inddrage det meste af udhuset.

Der var ikke sammenfald mellem beboernes beskedne ønsker og tilgængelighedskravene mht. plads på badeværelset, men beboerne endte med at sige god for størrelsen alligevel, bl.a. fordi den åbner for, at en vaskesøjle kan installeres. Brusehjørnerne er opbygget, så de er relativt billige at tilpasse senere efter konkrete behov.

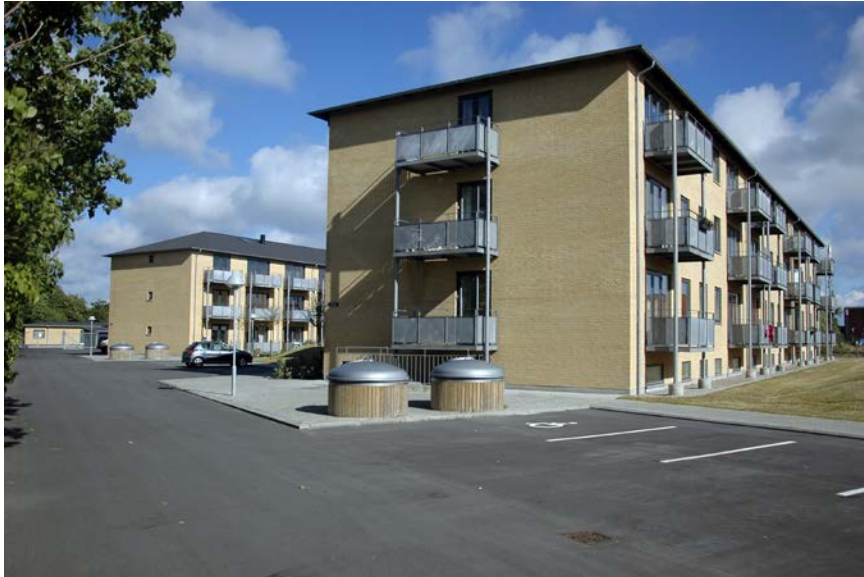
Figur 119. **Boligblok efter renovering.** Bebyggelse er blevet skalmuret med gule mursten. De galvaniserede altaner stammer fra en tidligere renovering i 1990'erne.

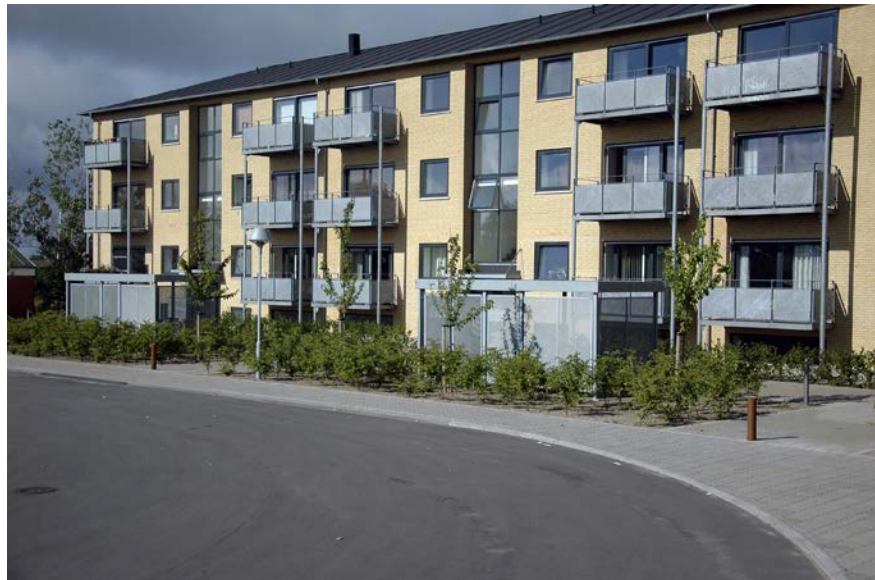
Figur 120. **Genanvendte altaner.** Renoveret boligblok med genanvendte altaner.

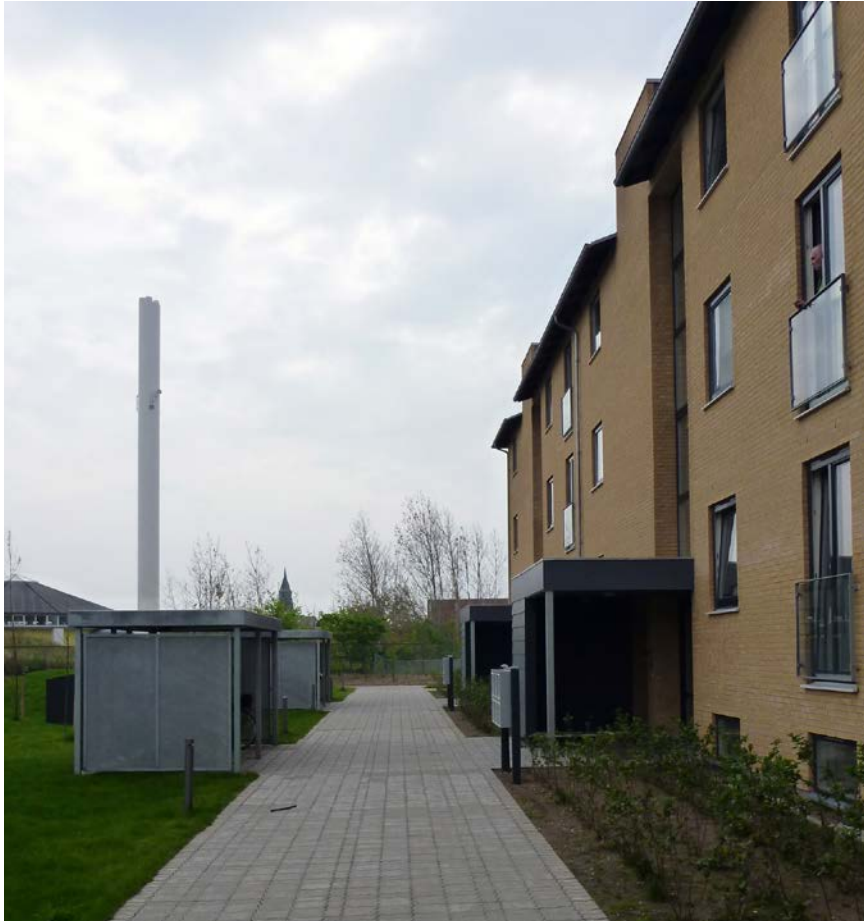
Figur 121. **Indgangsfacade efter renovering.** Indgangspartier efter den gennemførte renovering med dør til trappe og elevator.

Indgangspartier, boligblokke. Elevatorer har adgang direkte udefra ved siden af dør til eksisterende trappehus. Der er etableret et beskyttende indgangsparti lukket i den ene side.

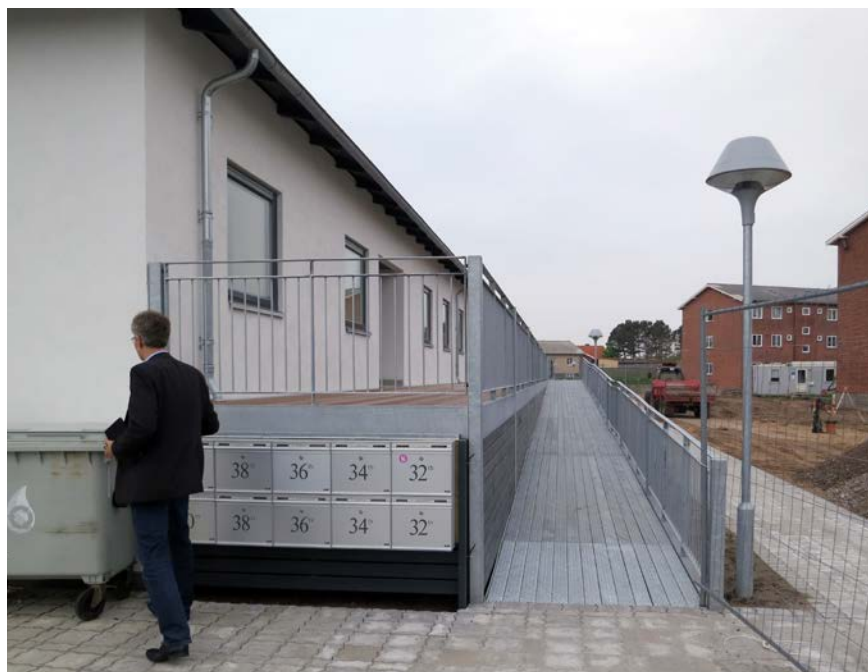
Figur 122. Indgangsparti til tilgængelige rækkehuse efter renovering. De røde blokke til højre i billedet er nu revet ned.

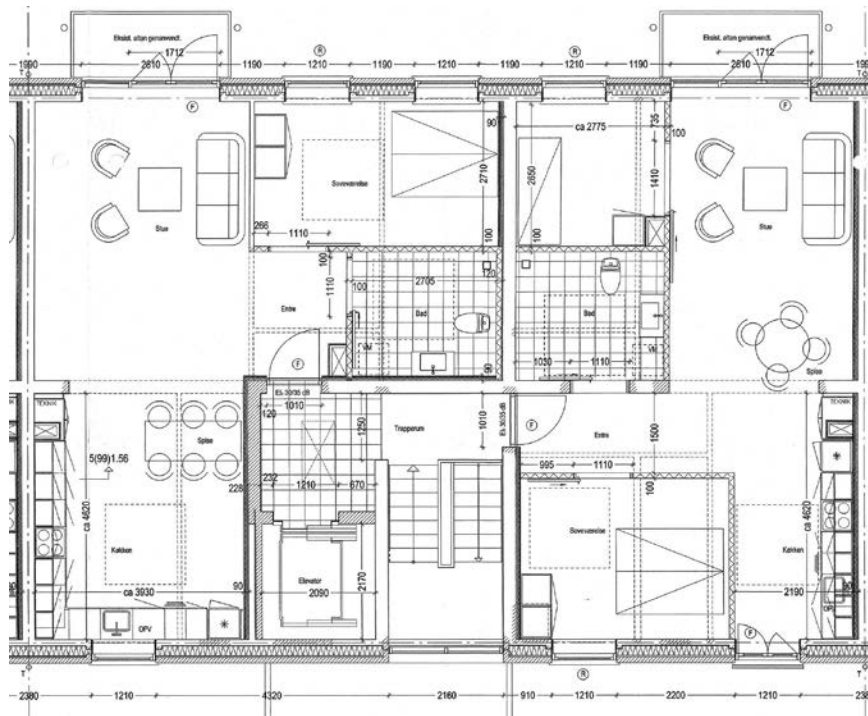
Figur 123. Lejlighedsplaner efter renovering. Tilgængelige lejligheder i opgang med elevator.

18 lejligheder er blevet gjort tilgængelige med elevator. Det er gjort ved at inddrage et værelse i en af de to lejligheder pr. opgang.

Der er lagt vægt på at skabe lyse lejligheder med lysindfald fra begge sider, og der er åbne køkkener. Entreen er ophævet som særskilt rum, således at dette areal opleves som del af stuen, der således fremtræder mere rummelig.

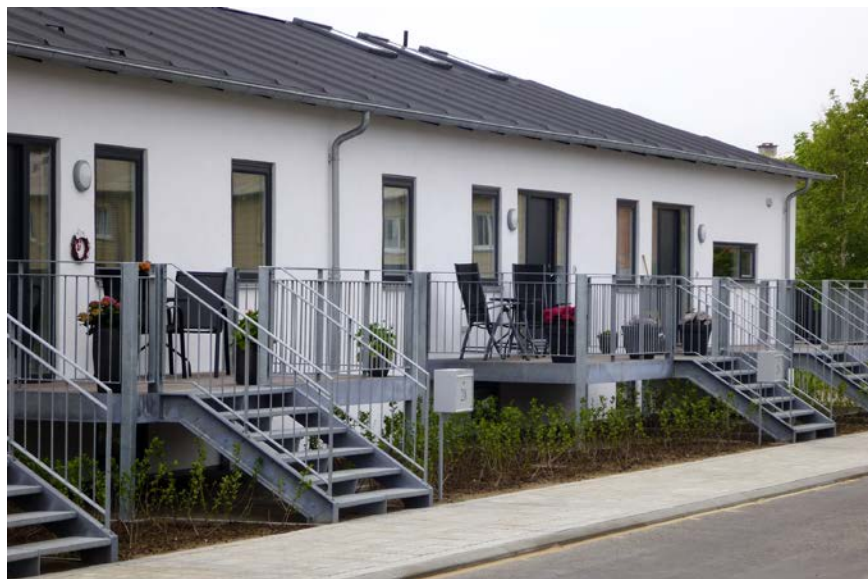
Figur 124. **Rækkehuse efter renovering.** Attraktive indgangspartier i rækkehuse.

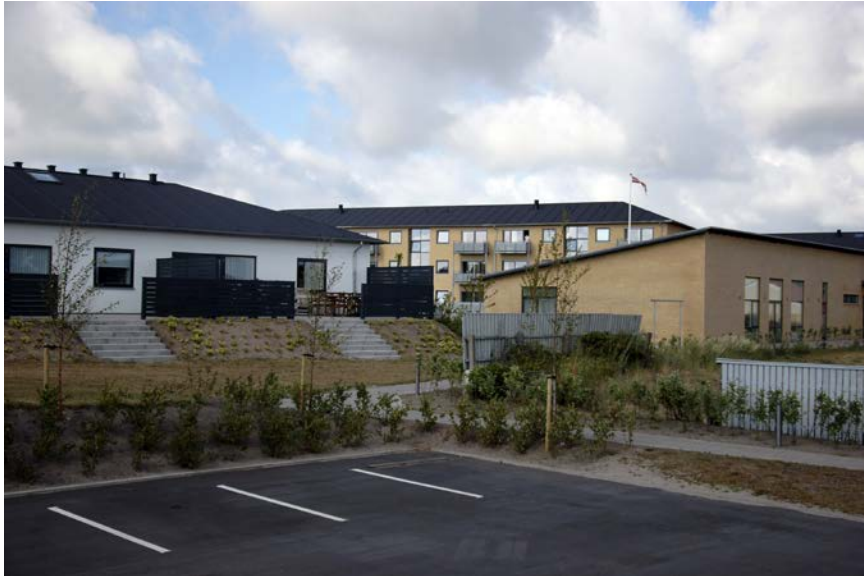
Figur 125. **Bebyggelsen efter renovering.** Udsnit, der viser rækkehuse, boligblok og fælleshus, da renoveringen næsten var færdig.

Boliger, rækkehuse. Den øverste etage på de fire rækker lave bygninger er fjernet, således at der nu er skabt fire længer med rækkehuse i ét plan. Det var et ønske fra boligforeningen at etablere disse huse i ét plan, fordi man vurderede, at de ville være lettere at leje ud. Rækkehusene har henholdsvis to og fire rum. De har alle adgang fra nord, egen terrasse og lille have mod syd. Den længste række med 10 huse er gjort tilgængelig ad en rampe i hele stokkens længde, der giver adgang for kørestolsbrugere til entresiden. Dog ikke til havesiden. Kælderetagen med depoter er ikke tilgængelig for kørestolsbrugere. Antallet af boliger i de fire længer er reduceret fra 50 til i alt 22 rækkehuse.

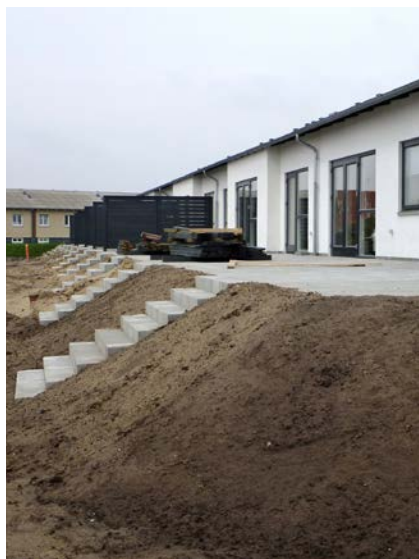
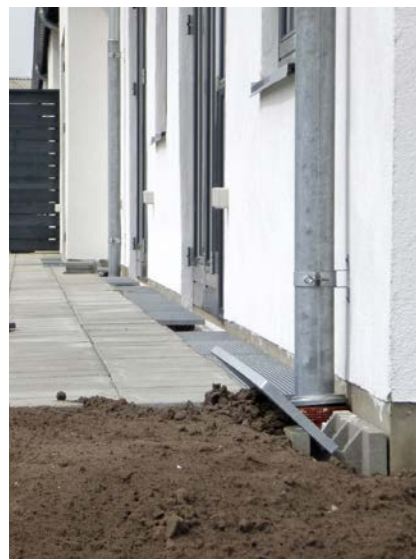
Figur 126. **Fugtsikring på toppen af en bakke.** Rækkehusene, der er kommet ud af nedrivningen af 1. sal, har nye terrasser en halv etage over det omliggende terræn. Adgang til terrassen fugtsikres langs soklen med en rende, hvor vandet kan løbe ud i enderne. Gitterriste overdækker renden i hele dens længde.

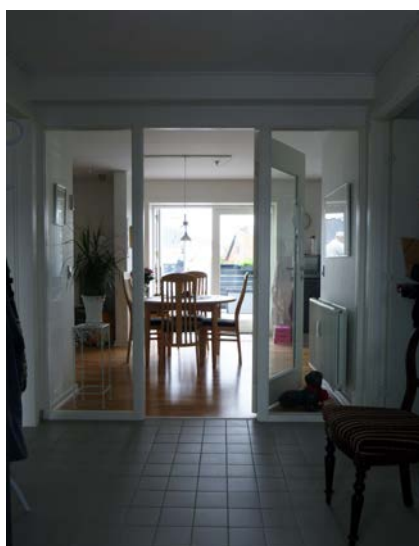
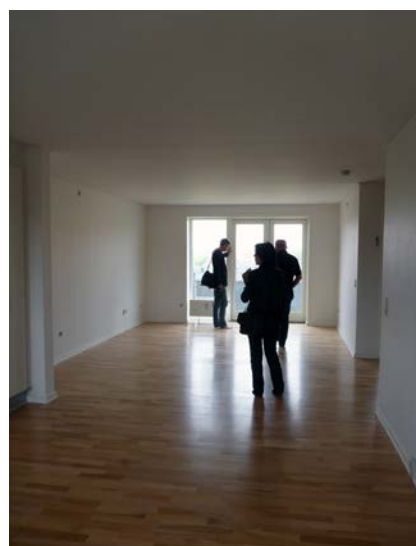
Figur 127. **Åbne planer.** Gennemlyste lejligheder, åbne planer og god plads til eventuel brug af hjælpemidler går hånd i hånd. Nogle af lejlighederne har dog kun en skydedør til at adskille rum lydæssigt, og det kan gøre dem mindre attraktive at bo i.

Enkelte af lejlighederne i etageblokkene har en meget åben forbindelse mellem alle rum, og kun skydedøre imellem dem. De giver mere plads og gør det let at komme rundt, men betyder også, at lyde fra det ene rum høres tydeligt i alle de andre. Det er ikke optimalt, når der opholder sig mere end en enkelt person i lejligheden. Boligforeningen beretter dog, at beboerne generelt er glade for de store rum, det bedre lys, plads til vaskesøjle osv., og det gælder både i blokkene med elevator og i rækkehusene.

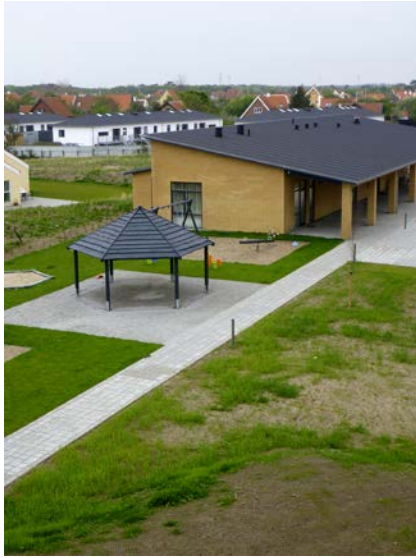
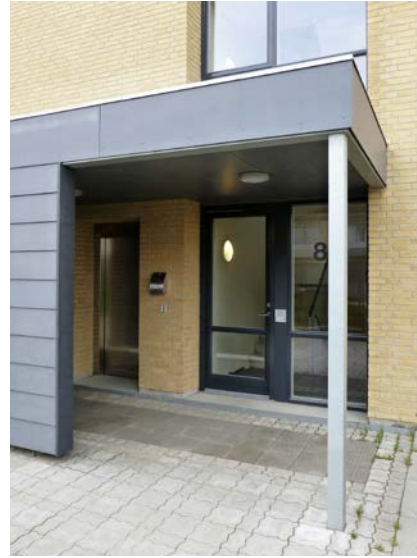
Figur 128. **Overdækkede arealer.** Relativt store, overdækkede arealer ved fælleshus, legeplads og opgange giver gode muligheder for læ og ly.

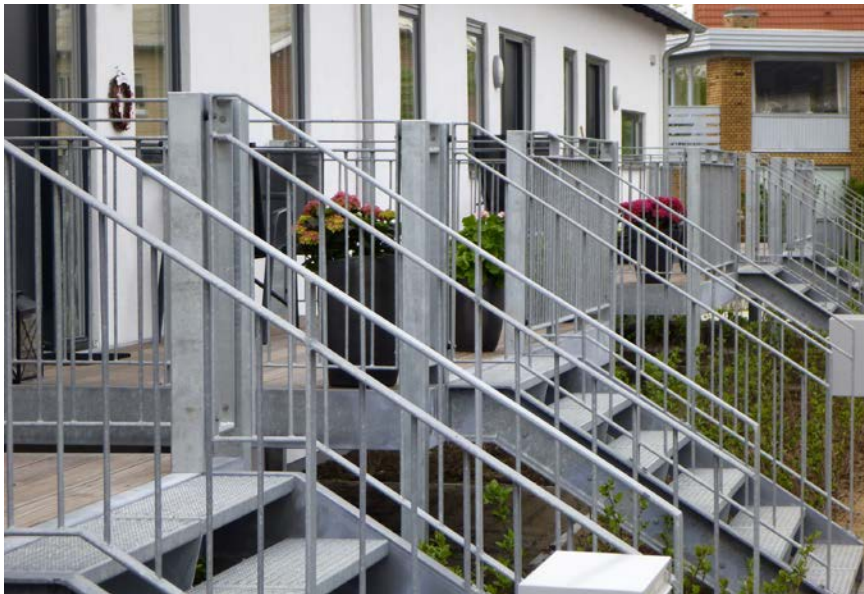
Figur 129. **Trapper ingen hindring?** Trods trapper til indgangene vælger en beboer med gangbesvær måske alligevel rækkehusene her, fordi den private terrasse er langt mere attraktiv end den fælles altangang, som andre længer i bebyggelsen har.

Der er 22 rækkehuse i to længer, hvoraf den ene har fået niveaufri adgang med en fælles, lang rampe og repos til at overvinde det halve etagespring. Den anden længe har trapper til indgangene. Der er stor forskel på, hvor meget 'eget hus'-indtryk, der opleves ved de to typer adgangsløsninger, da trappemodellen ligner et helt privat areal foran huset, mens den fælles rampe og altangang signalerer det modsatte.

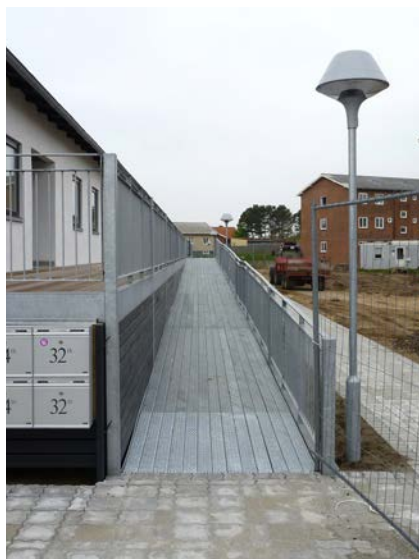
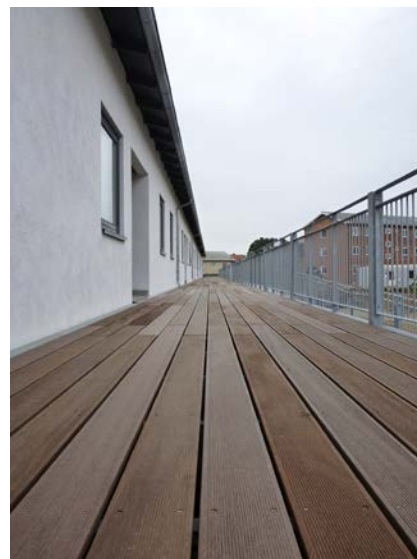
Figur 130. **Ramper som forhindring.** Lange ramper og fælles altangange er nogle gange nødvendige ved store niveauforskelle, men det private rum foran den enkelte bolig bliver mindre attraktivt. Gangafstande kan også øges betydeligt. Opgaven er vanskelig at løse optimalt.

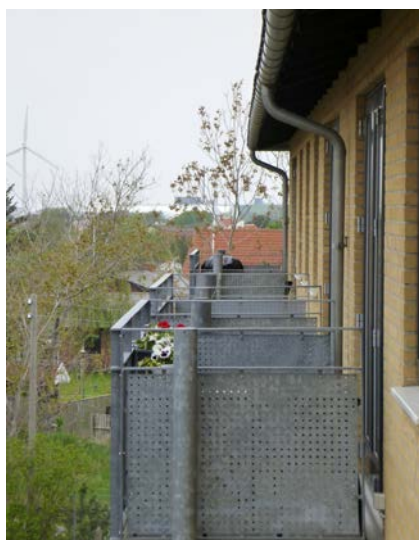
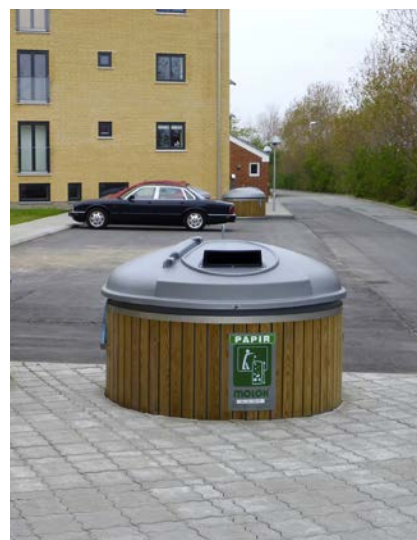
Figur 131. **For både stående og siddende.** Altaner med værn som tillader udsyn, og molokker med indkast i passende højde.

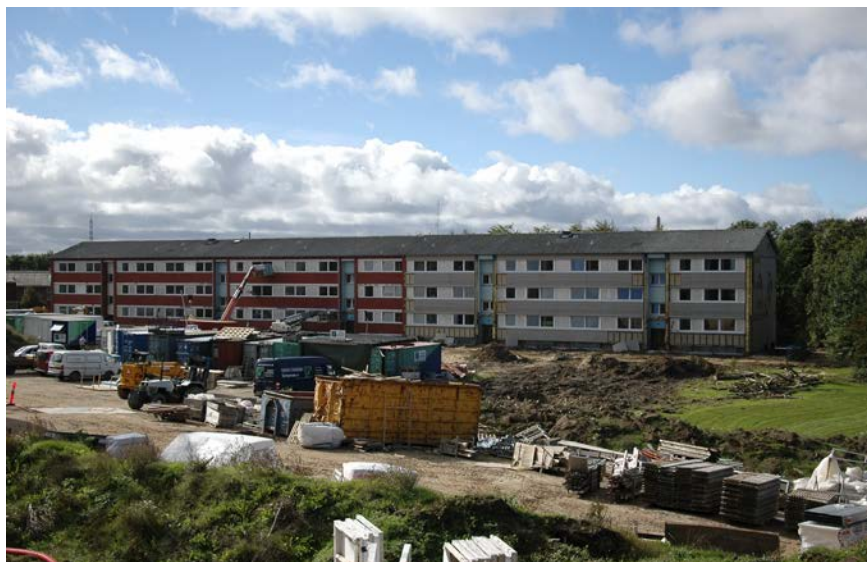
Figur 132. **Bebyggelsen midtvejs i renovationen.** På billedet ses to tiders facader – de oprindelige røde murstensfacader til venstre og de renoverede facader fra 1990'erne beklædt med steniplader til højre.

I slutningen af 1990'erne blev bebyggelsen renoveret som følge af byggetekniske problemer i facaderne. De blev udvendigt efterisoleret og beklædt med steniplader, og boligblokkene fik forskellige farver omkring indgangspartier og vinduer. Derved mistede bebyggelsen væsentlige arkitektoniske kvaliteter, og de renoverede facader mistede hurtigt nyhedens værdi.

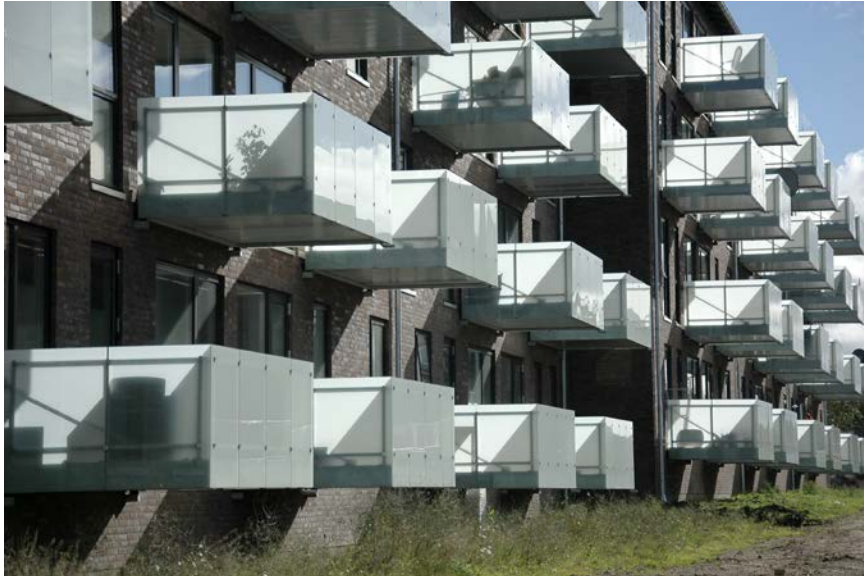
Figur 133. Nye altaner efter renovering. Bebyggelsens vestvendte facader med nye altaner.

Altaner. Alle bebyggelsens boliger har fået altaner på de vestvendte facader (kun en enkelt blok havde det i forvejen). De nye altaner er rummelige, og da altanbrystningene er af hvidt opalglas, er der lyst og venligt på altanerne. Samtidig sørger det halvtransparente glas for, at eventuelt rod på altanen ikke bliver for synligt i omgivelserne.

Vinduerne. De gennemgående vinduesbånd er erstattet af lodrette vinduespartier, der danner en fagdelt facade. Alle vinduespartier har samme højde, men i indgangsfacaderne består den nederste del af vinduespartierne som beskrevet af sort glas, der skjuler den oprindelige betonbrystning. I altanfacaderne har alle boliger store vinduespartier, der går helt til gulv. Der er således skåret helt nye huller til alle vinduer. Flere

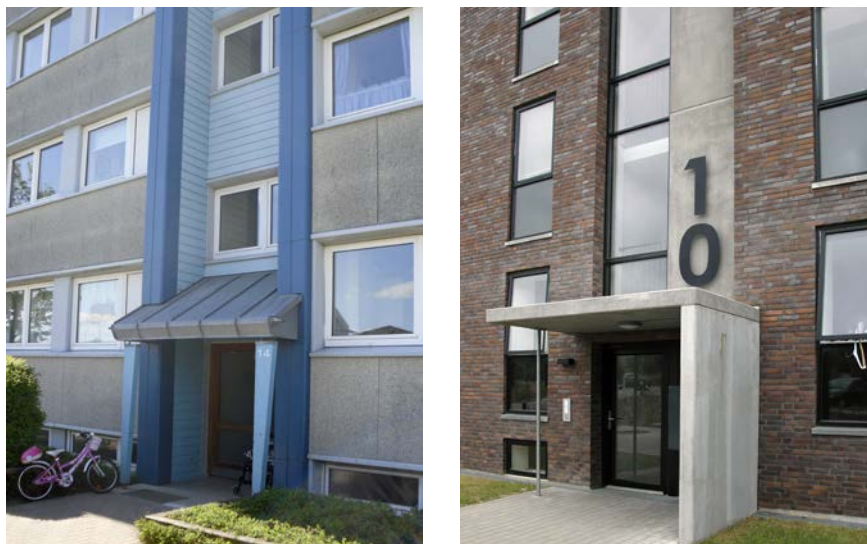
Figur 134. **Indgangsparti før og efter renovering.** Der er skabt en lægivende beskyttelse af indgangen, og nye glaspartier skaber godt dagslys i opgangen.

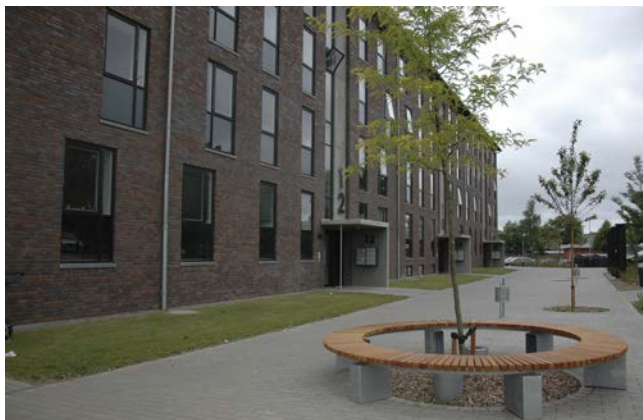
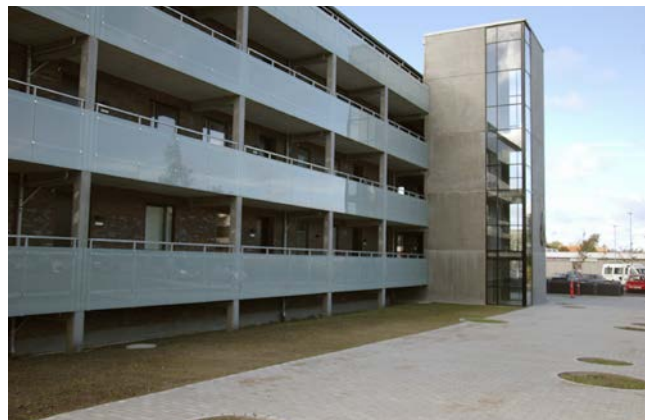
Figur 136. **Adgangsforhold.** De østvendte facader på to boligblokke, der tidligere var ens. Til venstre ses de nye vinduespartier, hvis nederste del er blændet. Til højre de ældreegnede boligblokke, der har fået en mere vandret struktur.

Med den nye skalmur er der imidlertid gjort markant op med bebyggelsens vandrette opdeling af facaderne, og arkitekternes ønske om at referere til bebyggelsens oprindelige arkitektur er dermed uklar. De vandrette vinduesbånd er blevet skjult bag de nye skalmure, der er skåret nye vindueshuller i facaderne, og de østvendte facader har fået en lodret

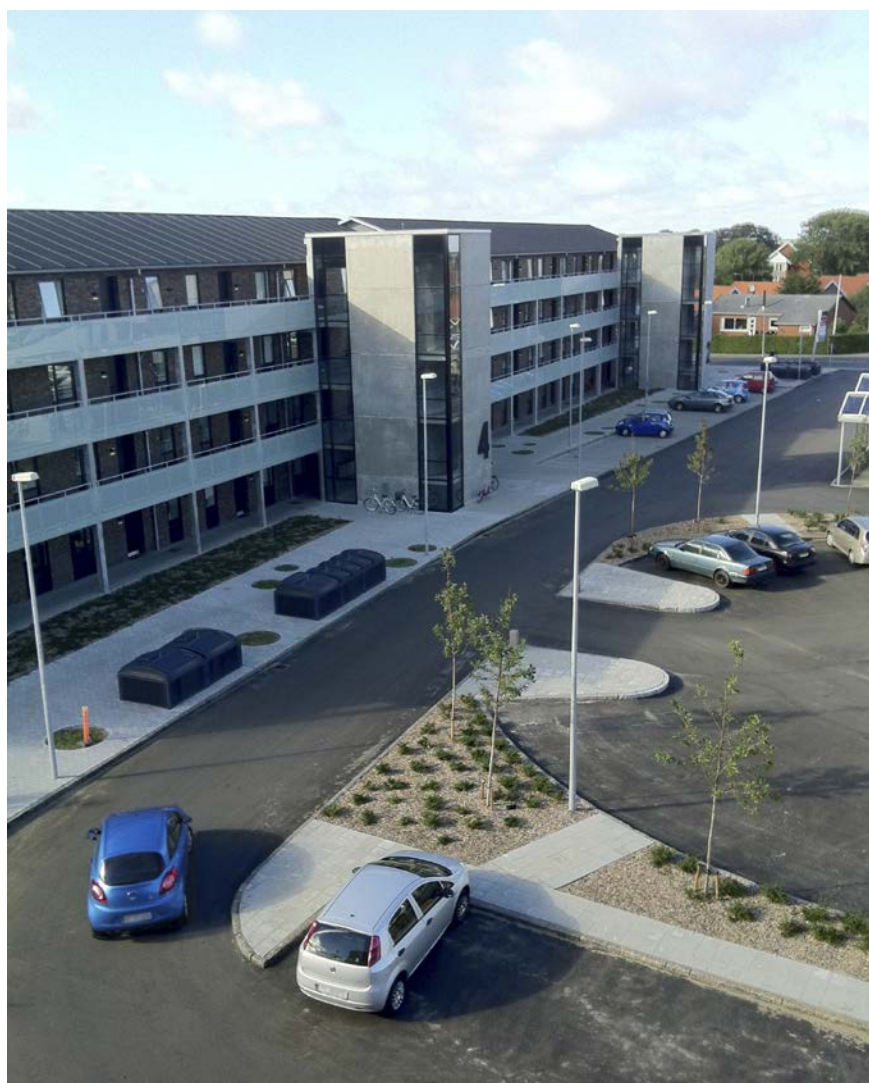
Figur 137. **Etablering af ældreegnede boliger.** De to blokke, der udvalgte til opgradering som ældreegnede, ligger med indkøbsmulighed lige overfor, i højre kant af billedet. Hullerne i gangbanerne til venstre kan måske være en udfordring for svagtseende. Der plantes dog træer i hullerne, der dermed bliver mere synlige med tiden.

To af blokkene er totalrenoverede og gjort ældreegnede i særlig grad; de har fået elevatorer og opgradering til almindeligt Bygningsreglements-niveau mht. tilgængelighed. Øvrige har fået opgraderet opgangene til at være tilgængelige. 48 lejligheder er i alt gjort ældreegnede.

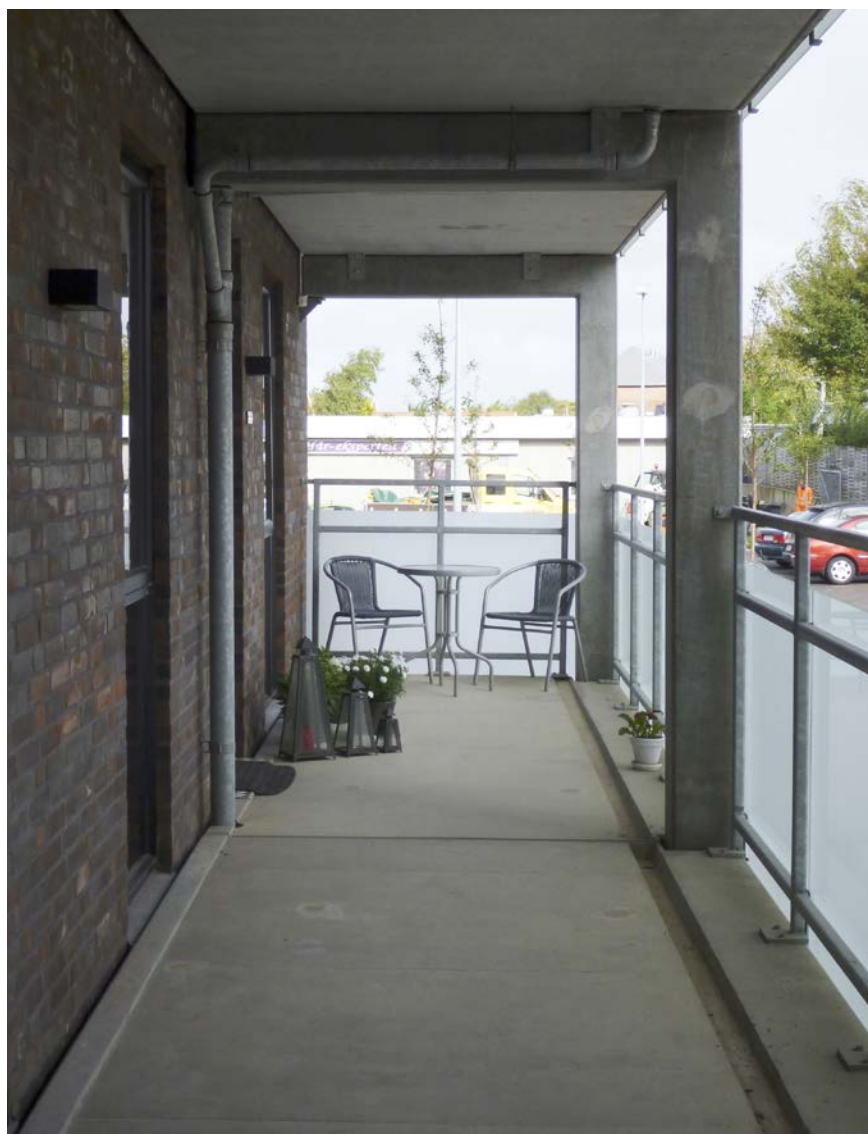
Figur 138. **Brede altangange.** De ekstra brede altangange giver flere muligheder end normalt, og gør det også let at vende med mobilitets-hjælpemidler.

Som princip er valgt den udvendige elevator kombineret med altangange, og der er meget fornuftigt valgt lidt større dimensioner på de kritiske elementer. Dybden af elevatorstolen er fx øget, så båretransport kan lade sig gøre, og trappeløbene på siderne af elevatorskakten har derved kunnet få lidt større dybde og mindre stigning på trinene. Det giver en mere sikker

trappe, som er mærkbart mere behagelig at gå på. Man kunne godt have ønsket sig håndlister i begge sider, da man ikke ved, hvilken arm en person holder bedst fast med i en evakueringsituation, og markerede trinfor kanter ville også være i overensstemmelse med kravet om markering af fælles adgangsveje. Til daglig står elevatoren dog for hovedparten af transporten, og her er der følbare knapper i lav højde, taleinformation om etagenummer, plus alle de detaljer, der skal til i dag. Dørene til elevatortårnet er på gennemført vis automatiske skydedøre med følere.

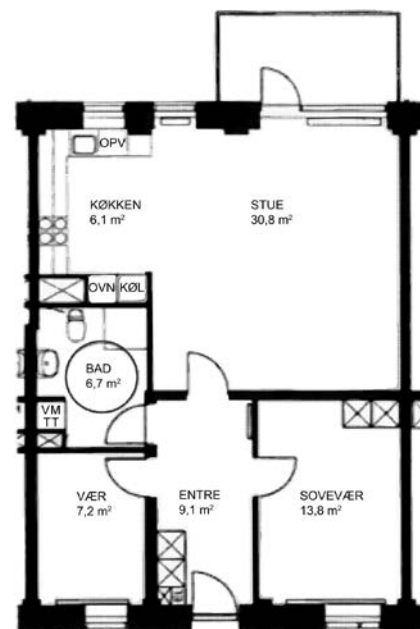
Figur 139. **Boligernes organisering.** Regulære bevægeforløb er mulige gennem alle døre, hvis man bruger et mobilitetshjælpemiddel. Entre og værelser er adskilt fra stue og køkken, så der ikke er noget åbent institutionspræg over lejligheden.
