## Universelt design i renovering

1940'erne og 1950'ernes murede boligbebyggelser

# RENOVERINGSGUIDE

KVALITETER, UDFORDRINGER OG ANBEFALINGER

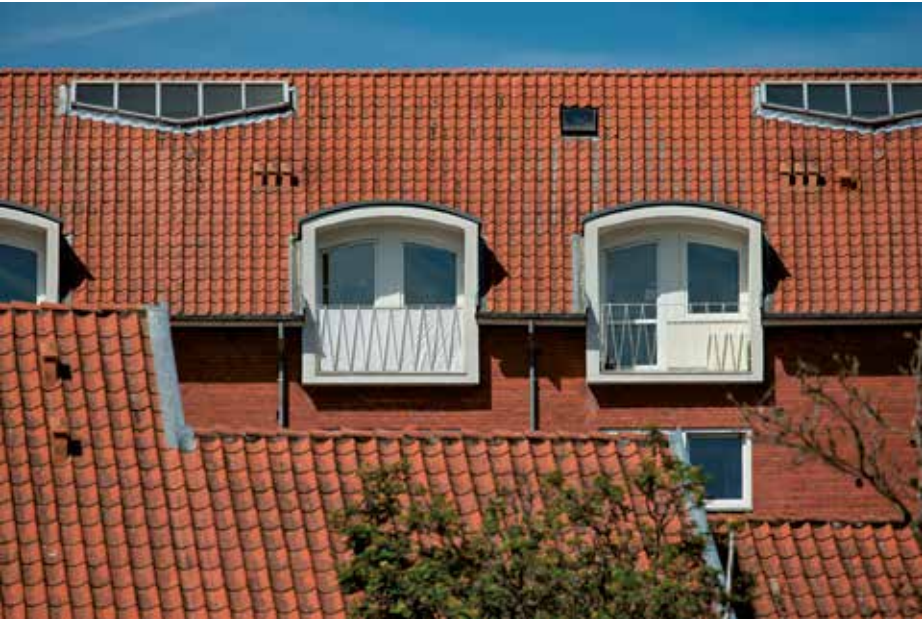
De hvidmalede altaner i beton er et meget karakteristisk kendetegn for perioden, her som effektivt element i overgangen mellem den murede facade og tegltaget.

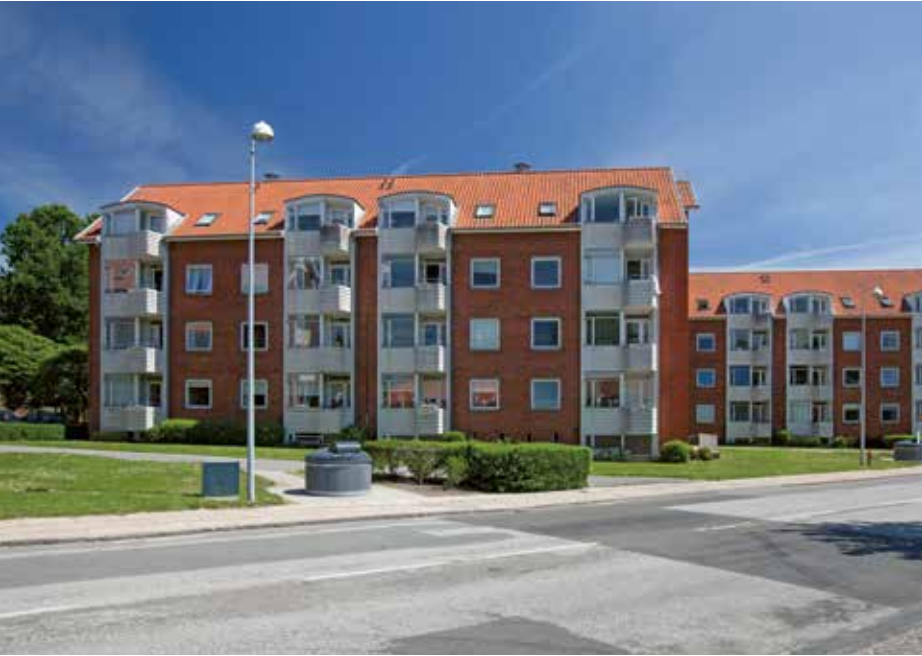
Altankarnapper tilføjer bygningskroppen og de store murflader rytme, kontrast og variation og kan være med til at understrege både vandrette og lodrette linjer i byggeriet.

Et særligt arkitektonisk højdepunkt er altankarnappen – en optimeret sammenfletning af karnap og altan, som rummer store brugs- og oplevelsesmæssige kvaliteter for den enkelte bolig. Udefra giver altankarnappen et skulpturelt relief på facaden – en let og rytmisk komposition af lodrette og vandrette linjer og af solbelyste og skyggelagte partier.

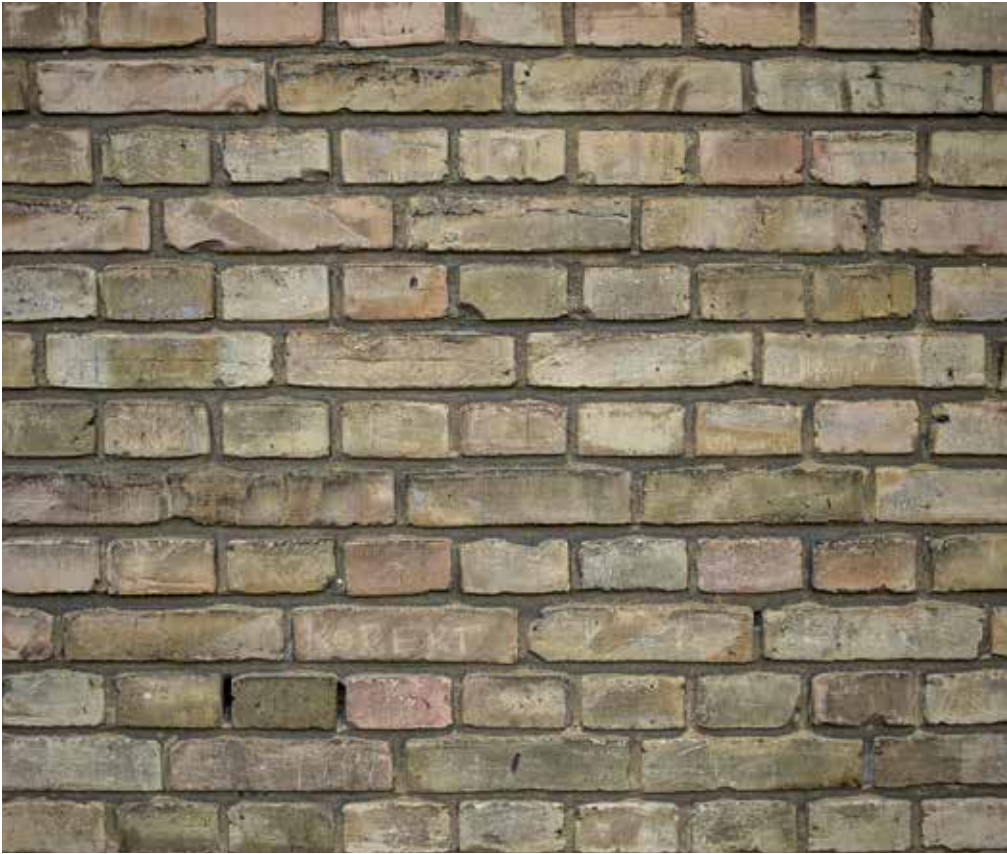
Udsnit af et tidstypisk murværk fra perioden.

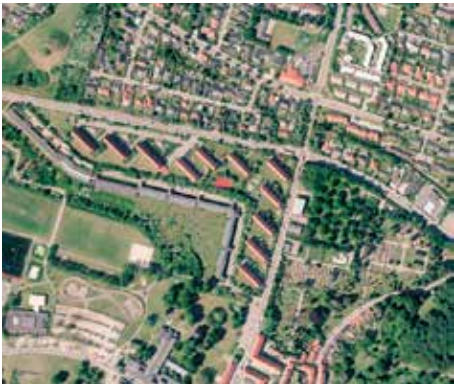
Stokbebyggelse i Klosterparken, Kalundborg.

Bebyggelserne kan grupperes i tre overordnede bebyggelsesstrukturer: Stokbebyggelser, parkbebyggelser og bebyggelser etableret i eksisterende karréstrukturer.

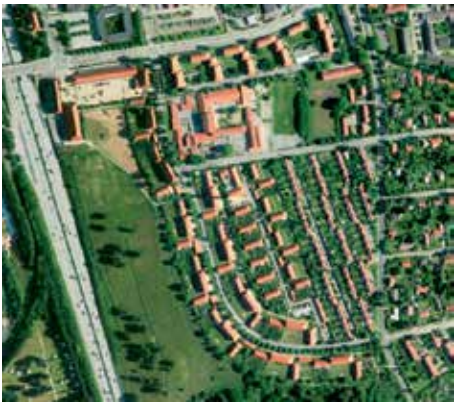
Parkbebyggelse i Nærumvænge, Nærum.

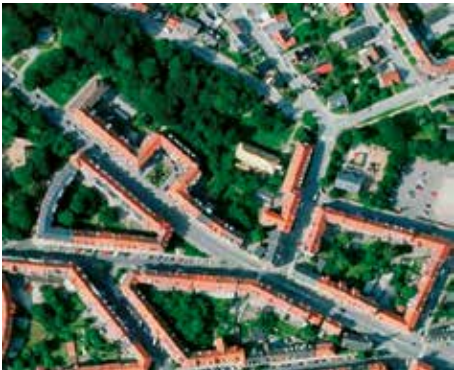
Hobrovej i Randers med to bebyggelser fra perioden, der forholder sig til den traditionelle struktur og samtidig har en bebyggelsesstruktur, der åbner mod lys og fællesarealer.

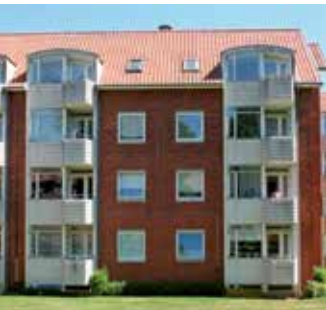
Altankarnap som påsat element i Højstrupparken, Odense.

Det typiske altan-/karnapmotiv, der kendetegner mange af bebyggelserne, kan inddeles i tre hovedtyper:

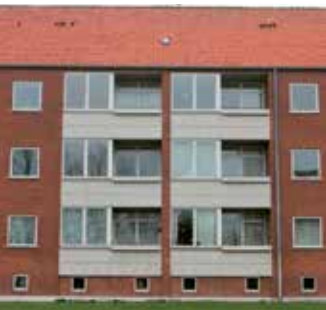
Indeliggende altankarnap i Klosterparken, Kalundborg.

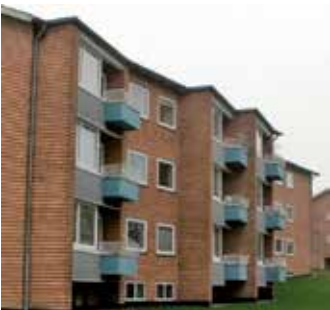
Altankarnap, der er drejet for at opnå optimale lysforhold, i bebyggelsen på Uffesvej, Viby.

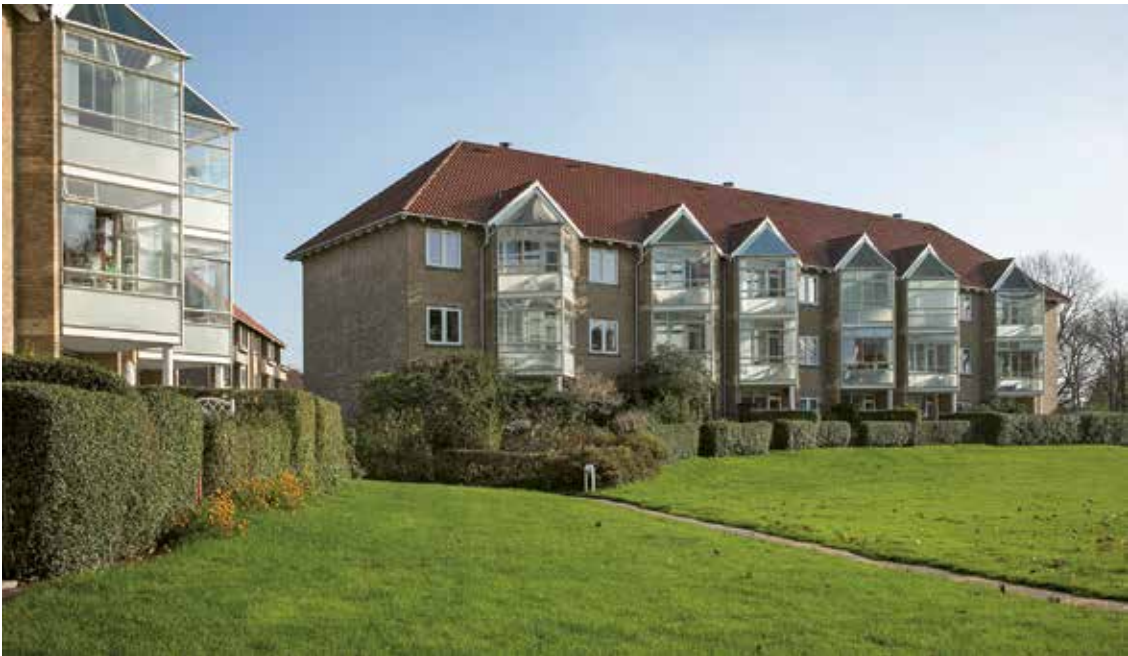
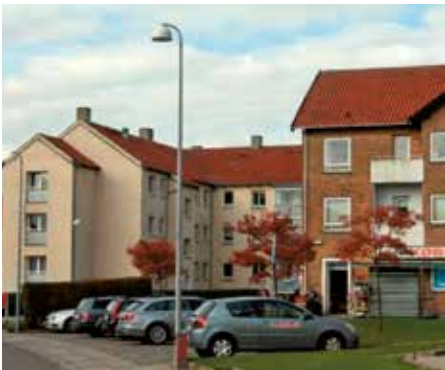
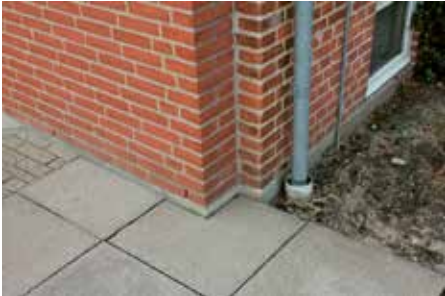
Enkelte af de udvalgte bebyggelser har fået tilføjet nye bygningsdele, der ud fra en bevaringsmæssig vurdering svækker helheden. De nyere altankarnapper på det øverste billede fra Fortunbyen i Kgs. Lyngby er et eksempel på dette. De steder, hvor man f.eks. har arbejdet med udvendig facadeisolering, har det svækket helheden (se midterste foto fra Fortunbyen, Kgs. Lyngby) og detaljerne (se nederste billede fra Århusbakken, Silkeborg).

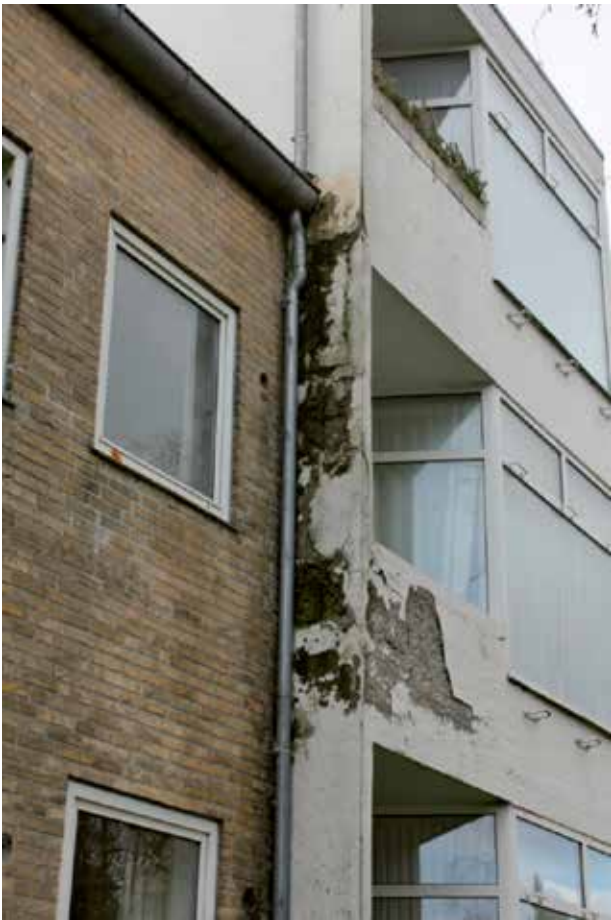
*ØVERST Ibstrupparken, Gentofte.  
Nedbrydning af støbte karnapper på grund af korrosion i armeringsjern. Udstøbningen omkring jernet er for tynd, hvorved jernet udsættes for fugt og rust.*

*NEDERST Fogdegården, København.  
Nedbrydning af murværk ved trappenedgange, typisk pga. saltning.*

Det er ved altaner og karnapper, man ser de største byggetekniske udfordringer i bebyggelserne. Et meget stort antal altan- og balkonfronter samt karnapper er enten udskiftet helt eller delvist eller kraftigt renoverede, så de fremstår som nyere elementer. Det er særligt, hvor der er anvendt jernbeton, at man ser problemer med korrosion og afskalning, eksempelvis i Ibstrupparken.

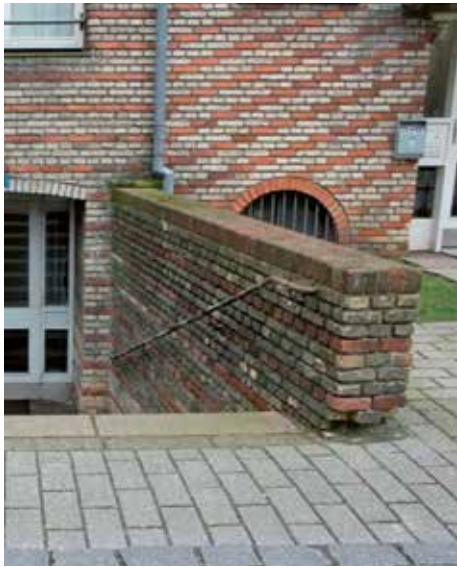
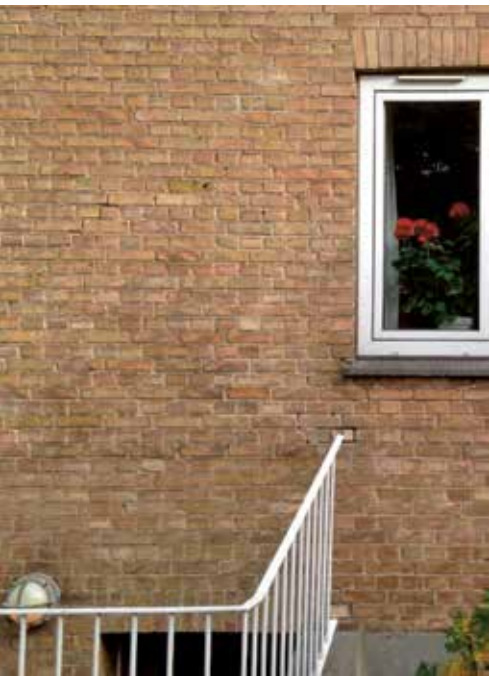
*ØVERST Fortunbyen, Kgs. Lyngby. Mindre sætningsrevner uden konstruktiv betydning. Reparation, hvor jerngelænder går i murværket.*

*NEDERST Klosterparken, Kalundborg. Vinduer og altanfronter er skiftet. Ellers står huset originalt og er i god stand.*

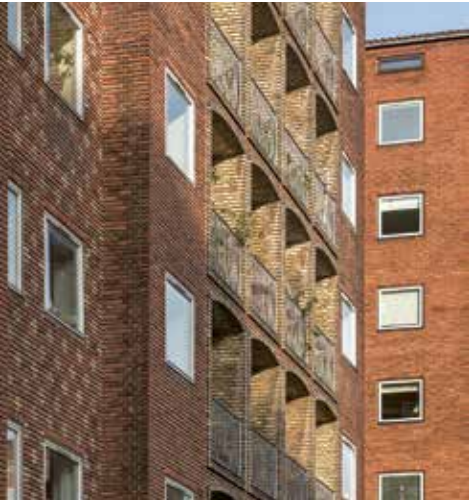
Dronningegården, København, arkitekterne Kay Fisker, C.F. Møller og Svann Eske Kristensen. Et eksempel på murværkets fladevirkninger, mønstermurværk i to farver sten og fremhævnning af enkelte detaljer med blandt andet murede stik over åbninger i muren.

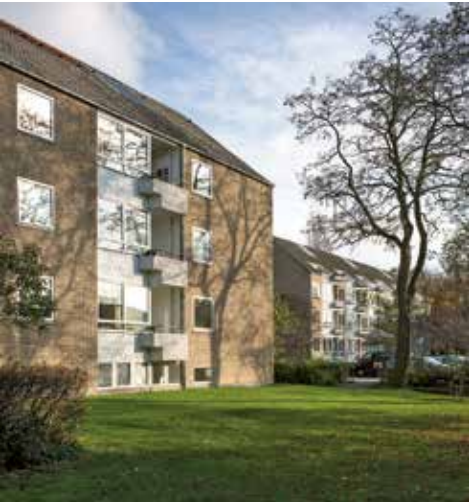
Bredalsparken, Hvidovre, arkitekt Svann Eske Kristensen. Et eksempel på en delvist indeliggende altan, der griber fat i karnappen med det reliefudsmykkede betonnævn og danner et samlet element i kontrast til murværket.

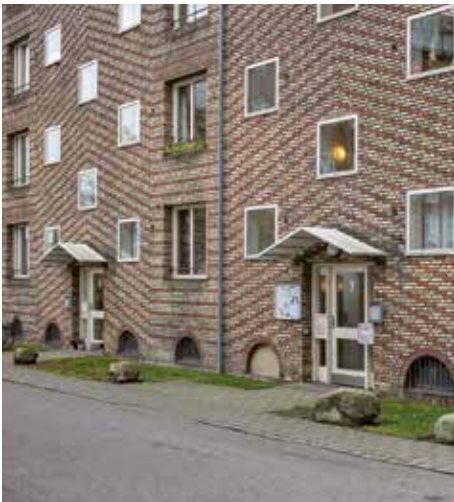
Fogedgården, København, arkitekter Kay Fisker og C.F. Møller. Et eksempel på et indgangsparti med store glasflader i dørpartiet og en lille overdækning, der underordner sig det mønstrede murværks overordnede markering af indgangen.

- Indgangspartierne i 1940'erne og 1950'ernes bebyggelser er udført med en enkel og omhyggelig detaljering og er som regel af en høj håndværksmæssig kvalitet.
- De markante døre er ofte udført i en fin træsort, f.eks. mahogni, og lakerede. De har ofte store glaspartier, der giver et fint dagslys i opgangen.
- Der er ofte brugt murværk- eller betondetaljer for at markere indgangspartiet, f.eks. et muret stik eller en betonplade over indgangsdøren for at beskytte mod regn. Alternativt er indgangspartiet skåret ind i bygningen, men stadig med samme detaljering.

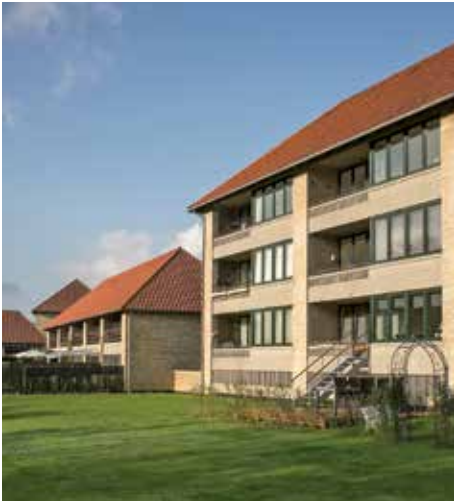
Nærumvænge, Nærum, arkitekt Palle Suenson. Et eksempel på dominerende valmtage i rød tegl, der afslutter bygningen med et markant og roligt element, som også bliver en vigtig del af bebyggelsens profil i landskabet.

- Tagene i periodens bebyggelser er velproportionerede saddeltage, der enten er afsluttet med en muret gavl eller afvalmet, i begge tilfælde i en afsluttet form.
- Saddeltaget med 40-45 graders taghældning er beklædt med tegl, altid med udhæng og ofte med synlige spær. Tage med lavere hældning er ofte beklædt med eternitskifer, til tider bølgeeternit og ofte uden udhæng.
- De store, ubrudte flader giver tagfladen en flot, rolig karakter, der kun bliver brudt af få skorstene eller føringsveje. Det er kendetegnende, at detaljen, hvor taget møder ydermuren, er bearbejdet meget omhyggeligt.

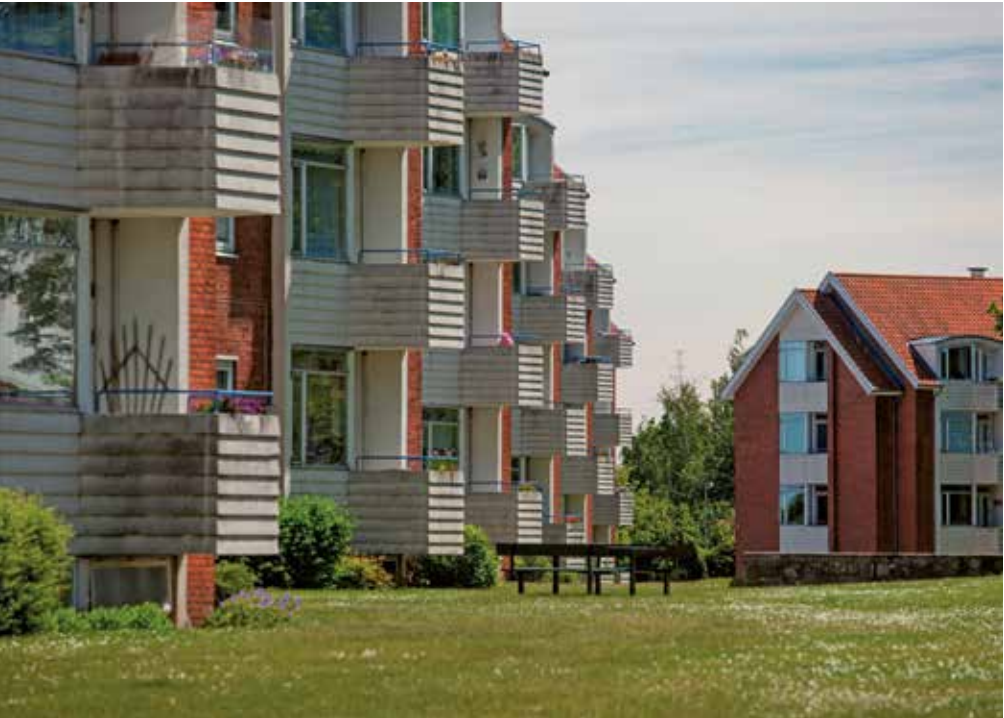
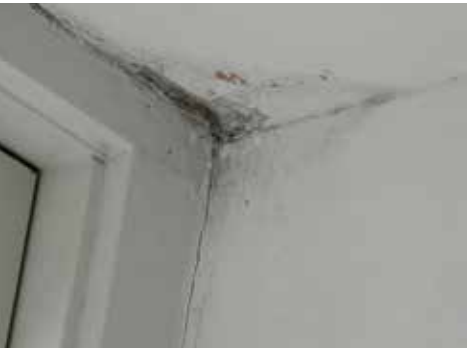
ØVERST Altanernes betondæk er støbt sammen med lejlighedens betongulv. Det skaber én af Højstrupparkens største kuldebroproblematikker.

NEDERST De faste bindere i Højstrupparkens murværk fungerer som kuldebroer, der gør lejlighedernes ydervægge kolde. Her ses konsekvensen: skimmelsvamp i et hjørne ved en ydervæg.

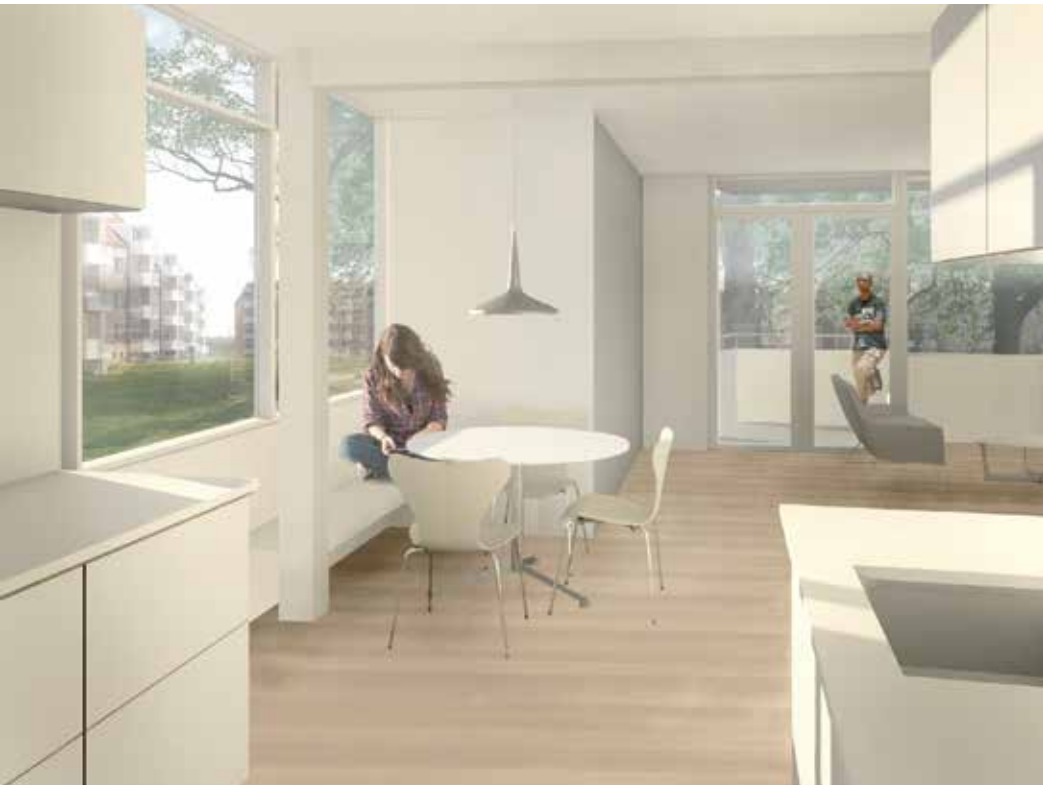
Gavllejlighed i Højstrupparken, hvor den ene altan (en lille gavlaltan) er inddraget til karnap i det nye, store køkkenalrum. Omprogrammeringen har givet lejligheden en tidssvarende rummelighed.

I gavllejlighederne er det planen at inddrage de eksisterende altaner i gavlen, som er meget små. I stedet etableres en større karnap, som samtidig lader mere dagslys passere ind i lejligheden.

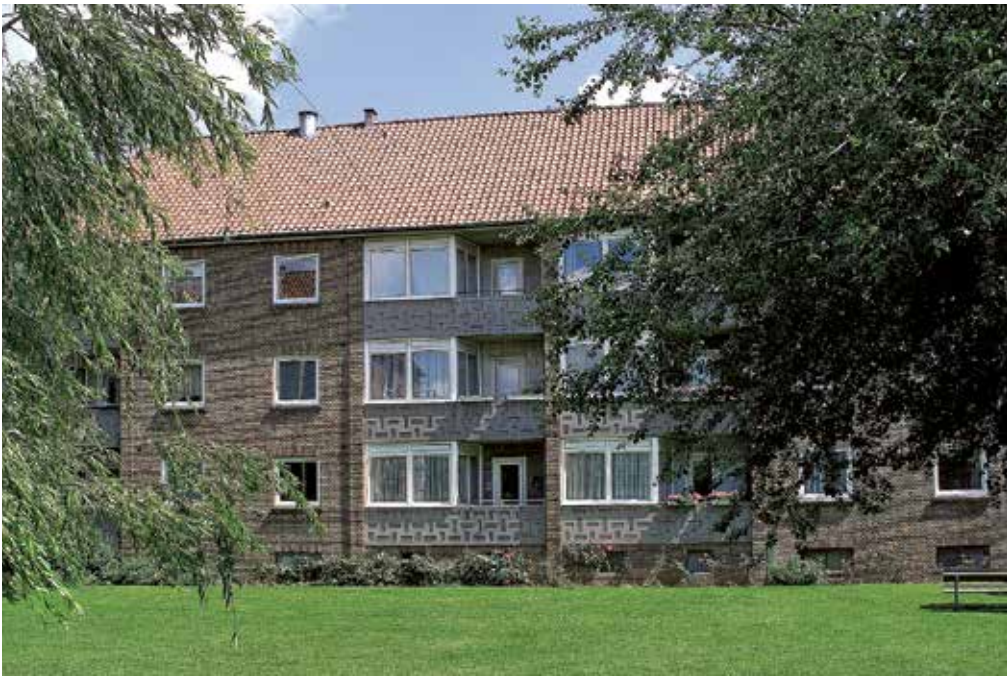
Brystninger ved altaner understreger bygningens vertikale liner. De er udført i beton - her med en mild ornamentering. Spurvegården, Hvidovre, fra 1952, Lejerbo.

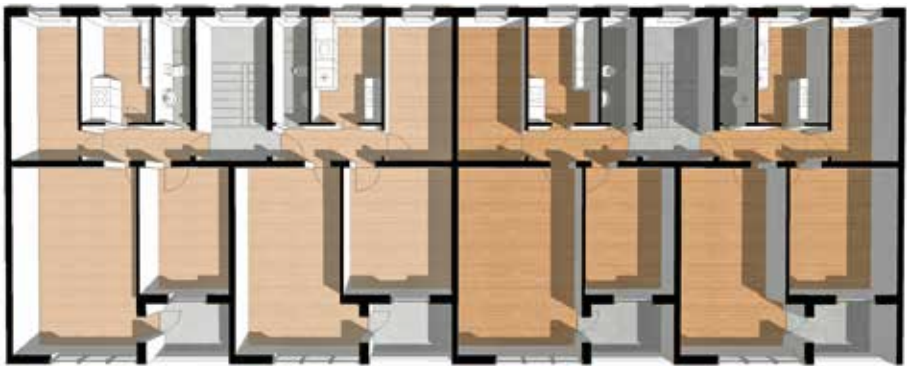
Oprindelig planløsning i Birkevænget

Lejlighederne er rummelige, men med en stram planløsning. Funktionsrum vender mod nord eller øst. De fremstår trange og utidssvarende og har sjældent indlagt varme. Stuer er orienteret mod syd eller vest. De har indeliggende altan, der vender mod de rekreative arealer.

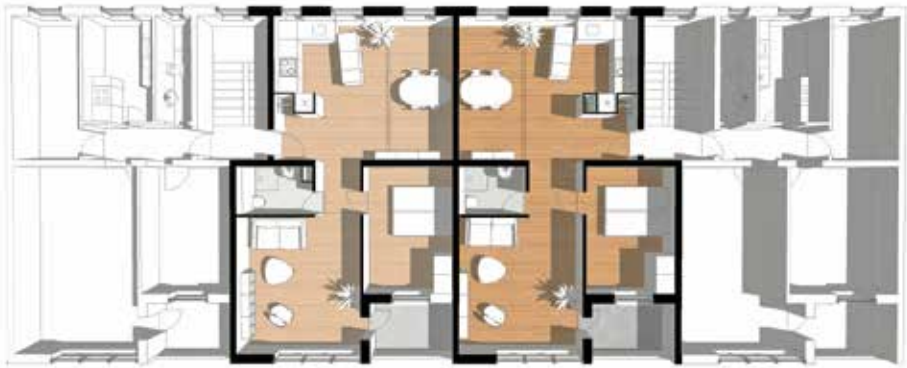
### Scenario 2: Den fleksible

Toilet og bad er lagt ind i lejligheden som en kerne. Køkkenet er placeret, hvor det oprindelige stod, men værelset er blevet inddraget, så der kan etableres spiseplads. Gangareal er integreret i køkkenet, og herfra er der adgang til lejlighedens andre rum.

Lejligheden er fleksibel i forhold til opdeling. Den kan holdes åben eller opdeles i op til tre værelser efter behov. Boligen henvender sig til en familie i vækst eller til samboende venner.

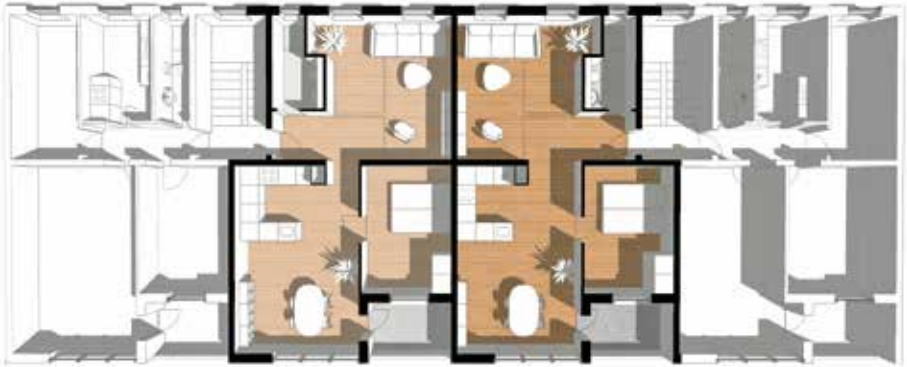
### Scenario 3: Et anderledes køkken

Her er køkkenet flyttet ind i stuen. Madlavning kan således indgå som en integreret del af hjemmets aktiviteter. Toilet og bad ligger stadig mod facaden, men udvidet til moderne standarder. Gennemlysning giver en bedre sammenhæng i boligen.

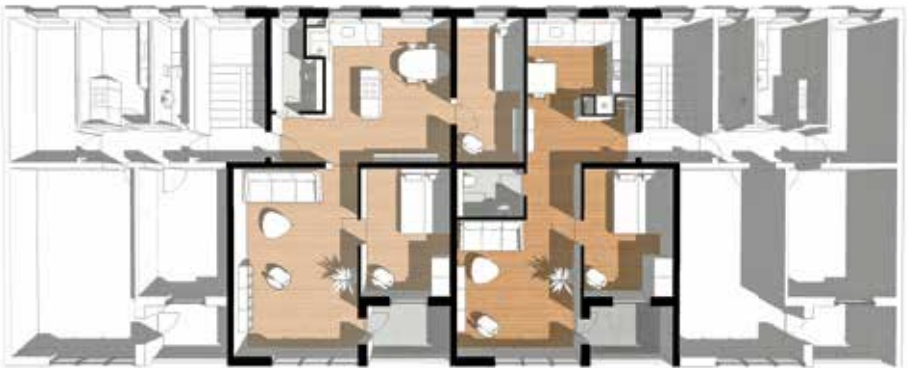
### Scenario 4: To nye boligtyper

To lejligheder mellem trappeopgange har henholdsvis givet og fået et værelse. Dette etablerer henholdsvis en større fireværelses og en mindre toværelses bolig. Formålet er at frembringe et varieret boligudbud og dermed skabe en bred beboersammensætning.

I begge lejligheder er arbejdet med gennemlysning og blik på tværs af boligen.

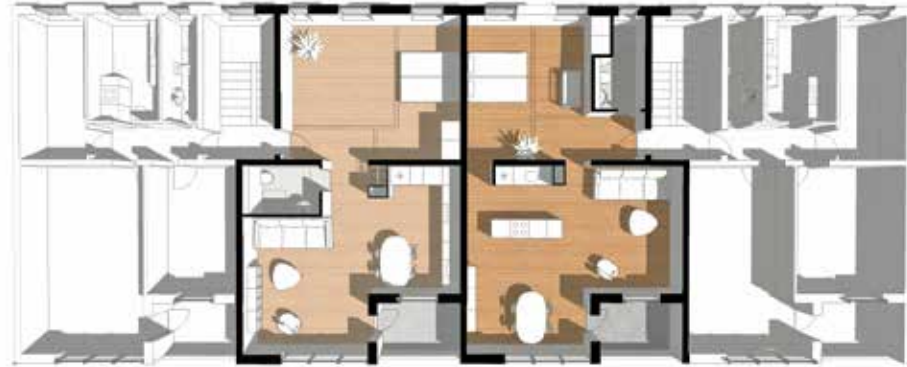
### Scenario 5: Ny struktur i gamle rammer

Forslaget præsenterer en radikalt anderledes fordeling af rum og funktioner end den oprindelige planløsning.

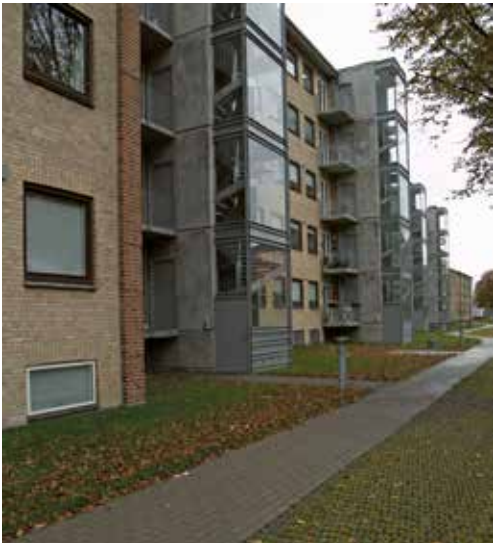
Eksempel på placering af et elevator-/trappetårn uden på facaden, der understreger de vertikale træk i facaden og samtidig muliggør adgang til alle lejligheder i opgangen for både beboere og besøgende, uafhængigt af funktionsevne. Eksemplet er fra Vanggården i Aalborg, opført 1941-1943

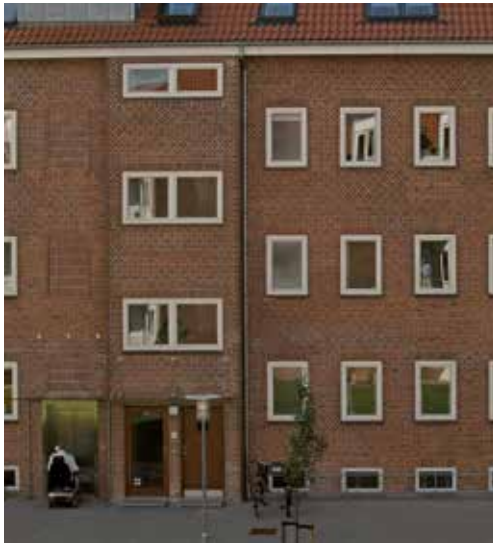
Eksempel på, at elevatoren er placeret inde i bygningen ved siden af trappeforbindelsen. Man har her inddraget noget areal i lejlighederne og derved sikret, at der er adgang til alle lejligheder for alle. Elevatorens vertikale motiv er markeret i facaden og understreger derved facadens eksisterende rytme. Eksemplet er fra Sprotoften i Nyborg, opført i 1952.

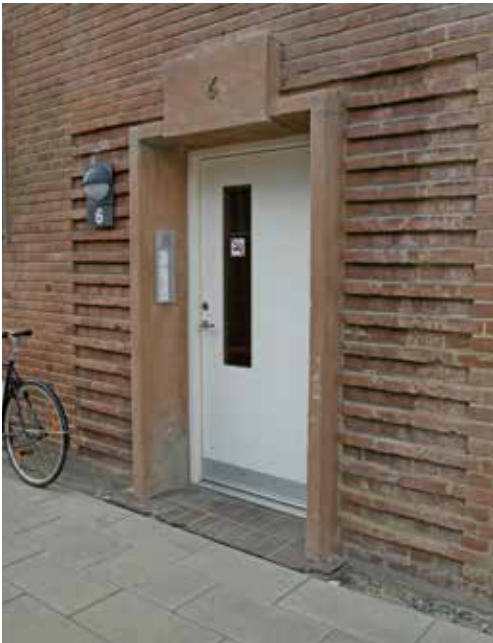
Et eksempel på, at arealet foran hovedindgangen er hævet, og niveauforskellen er dermed udlignet, og indgangen blevet niveaufri. Derudover er kontrasten mellem murværk og dør en god hjælp til beboere med synsnedsættelse. Eksemplet er fra Ringgården i Aarhus.

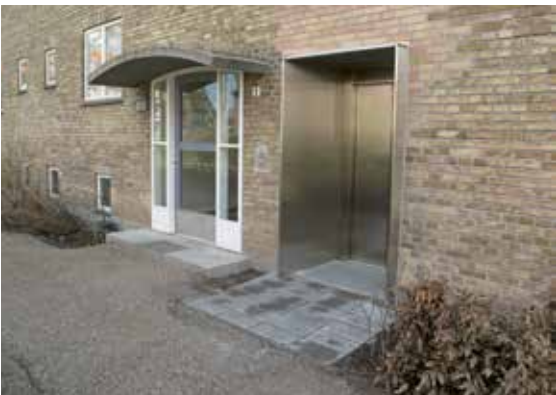
For at skabe bedre tilgængelighed og ældreegnede boliger ses her, hvordan et indgangsparti er ændret med tilføjelse af elevatoradgang til højre for hovedindgangen.

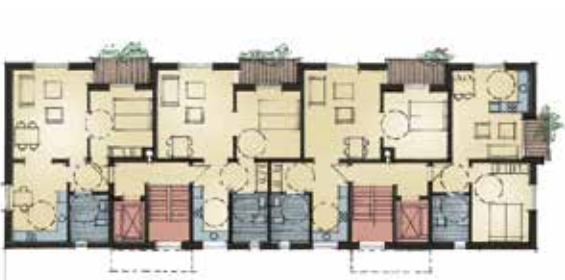
Der er skabt ældreegnede boliger med elevatorer og niveaufri adgang gennem inddragelse af et boligareal fra de tilstødende lejligheder.

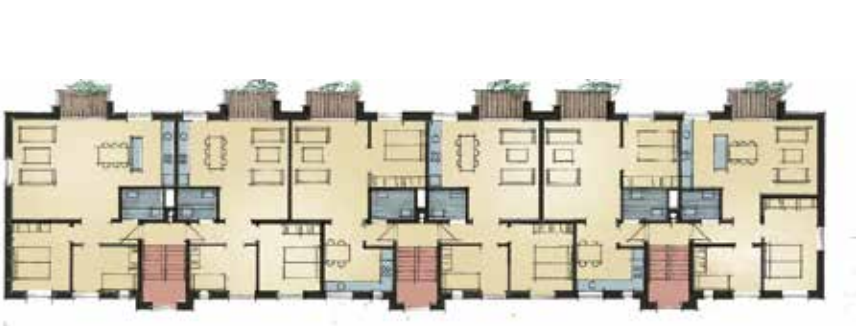
De nye familieboliger er gennemlyste og med åbne planløsninger i køkken- og opholdsarealer.

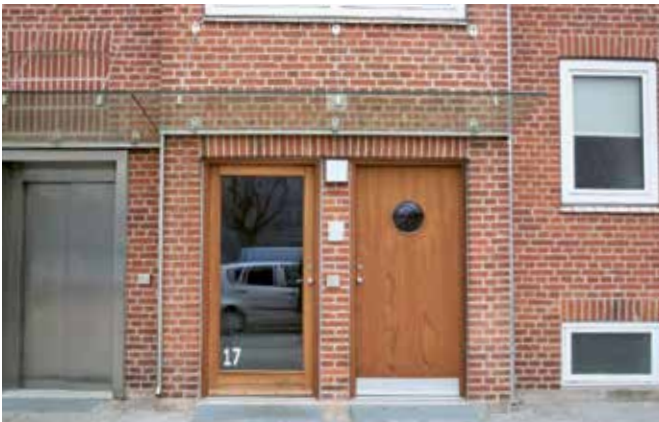
Der er monteret en let glasafdækning over de eksisterende indgangsdøre, og vinduerne over elevatorindgangen er blevet udmuret i lodrette teglsten under de bevarede murstik.

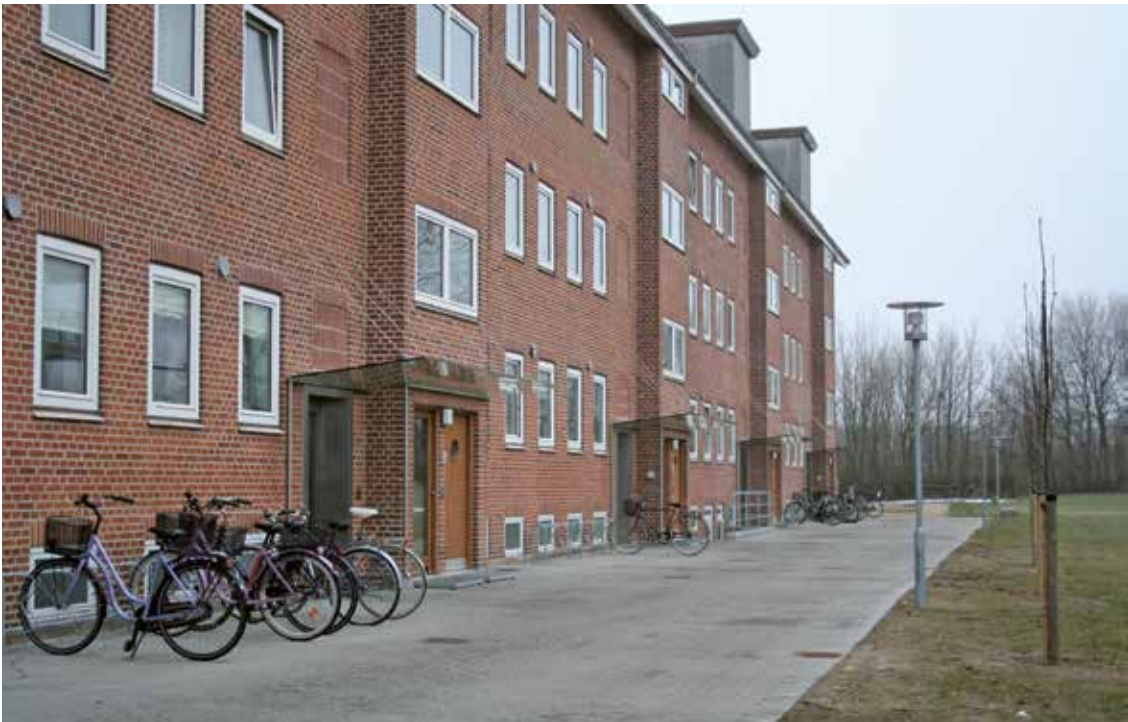
For at forbedre tilgængeligheden er der etableret elevatorer ved indgangspartierne til venstre for de eksisterende indgangsdøre i alle opgangene.

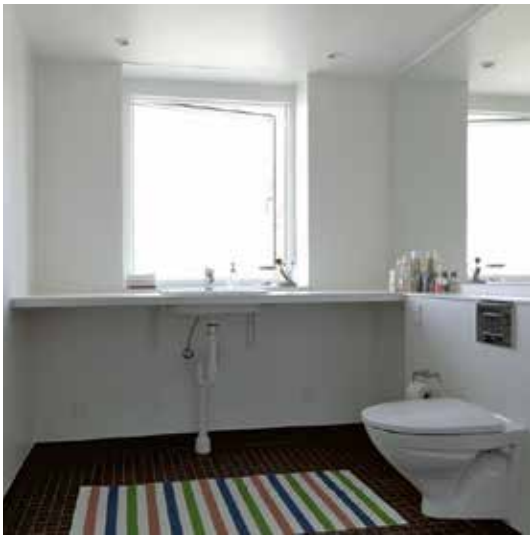
Lejlighederne har fået nye, rummelige badeværelser med plads til både vaskemaskine og tørretumbler.

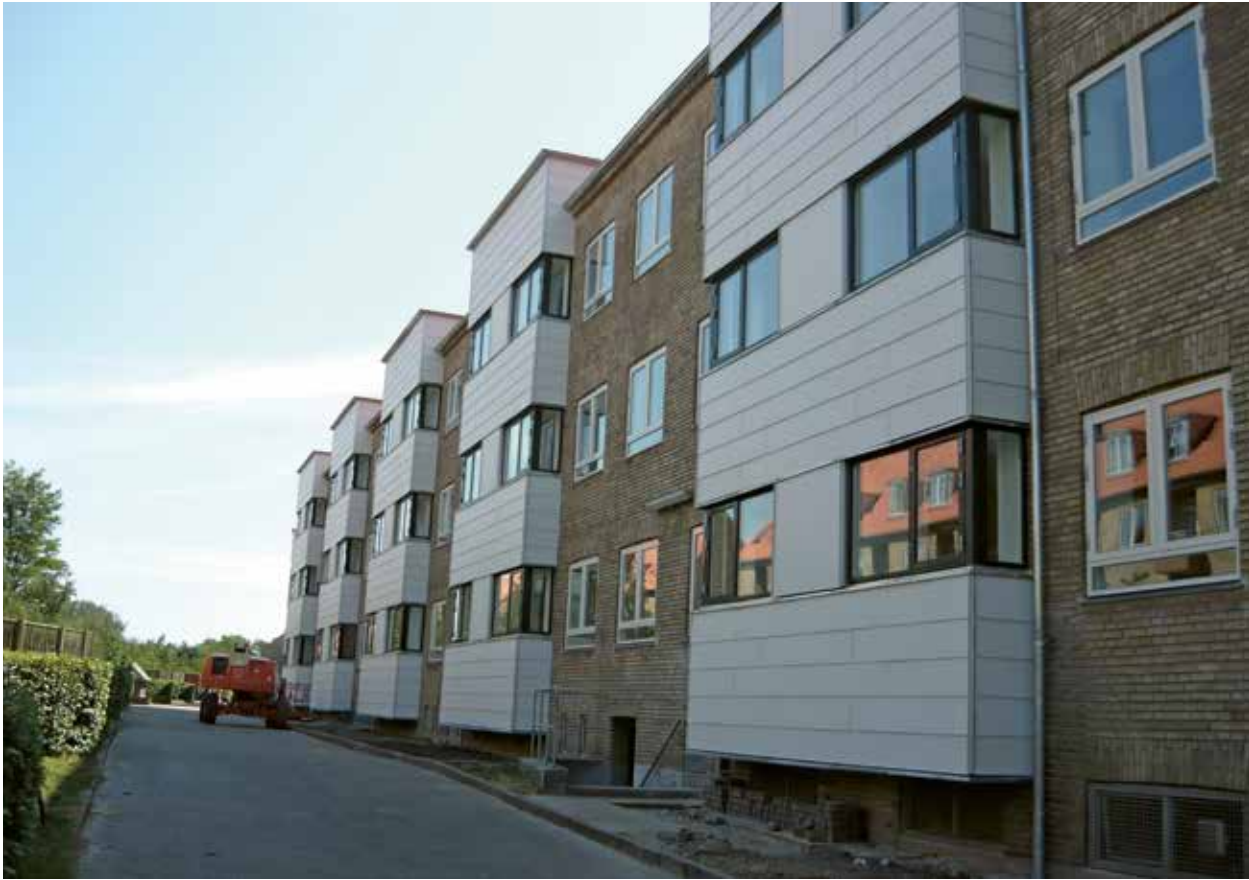
Bygningen har fået en installationskarnap, der er isoleret med 250 mm mineraluld, og som er monteret ud for eksisterende vindueshuller på gårdfacaden i den tidstypiske gule teglstensbebyggelse i Vanløse.

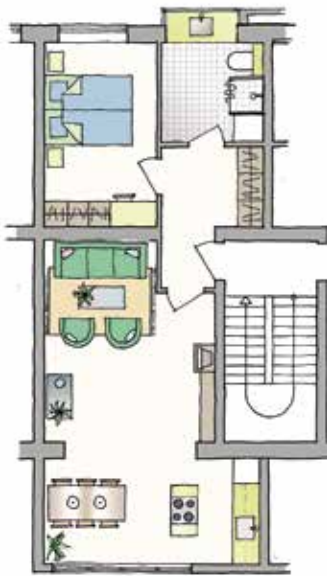
Lejlighederne er udvidet til gårdsiden med en installationskarnap, der skaber en mindre udvidelse af badeværelset, og til gadesiden med en tilbygning, der giver plads til et nyt spisekøkken og en altan til den tilstødende lejlighed.

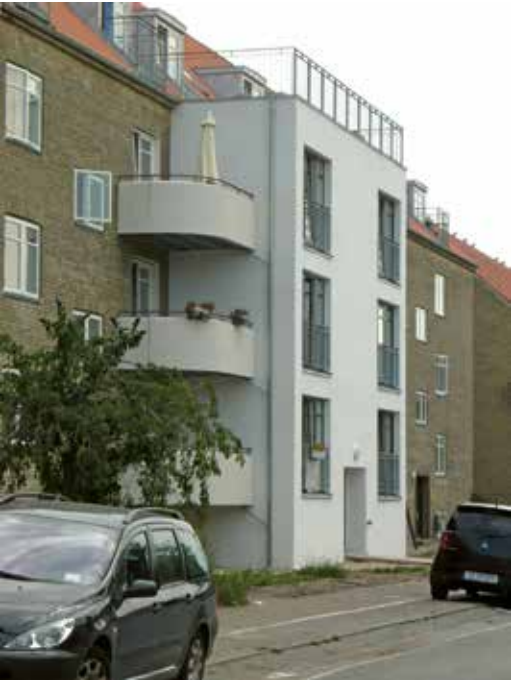
Tilbygningen har ved lejlighedssammenlægningen gjort det muligt at skabe nogle mindre boliger velegnet til voksne, der bor alene, eller par uden børn.

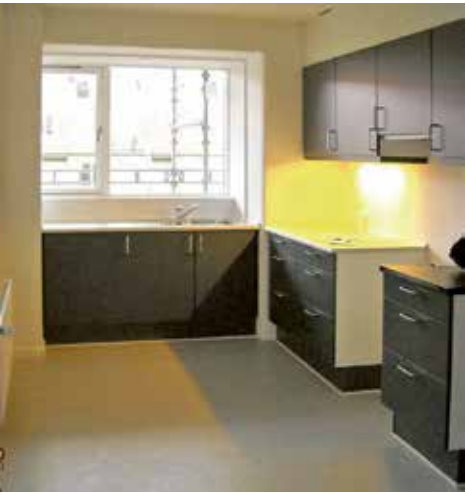
Det brugbare køkkenareal udvides ved at placere køkkenbord og -vask i tilbygningen, der dækker to lejligheder.

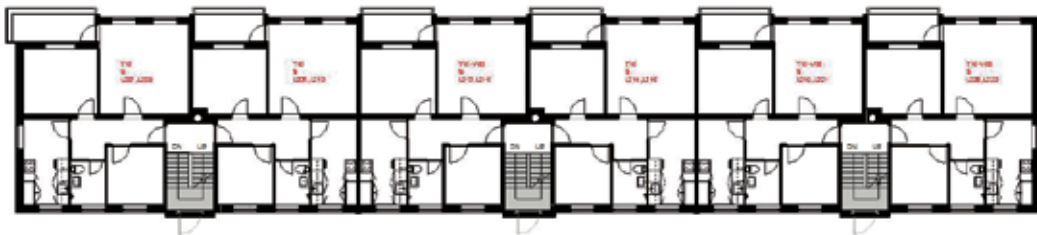
Figur 3. Typisk etageplan for boligblokken (kilde: fsb).

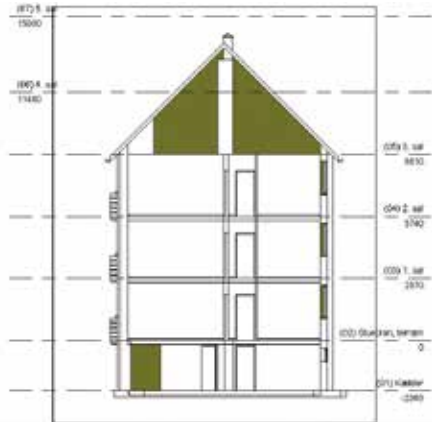
Figur 4. Lodret snit i bygning (kilde: fsb).

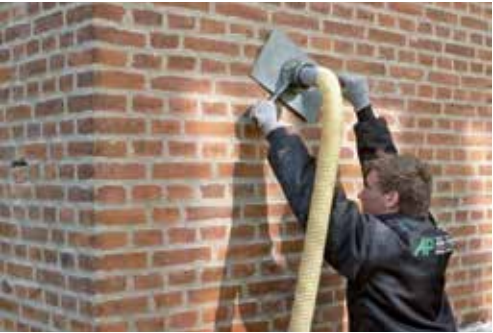
Indblæsning af hulmursisolering, der foregår ved at udtage sten i ydermuren med 1½-2 meters mellemrum og lukke hullerne med de samme sten, som er blevet udtaget.

Ved hulmursisolering indblæses isoleringsgranulat i hulrummet mellem for- og bagmur. Afstanden mellem murene, der typisk er 80 eller 130 mm, sætter en naturlig begrænsning for mængden af isolering. En forudsætning for hulmursisolering er, at muren er i teknisk god stand, hvad angår fuger og mursten. Tilstanden bør derfor undersøges, inden hulmursisoleringen udføres, og evt. mangler udbedres. Det er især vigtigt at få udelukket fugt og utætheder i ydervæggen.

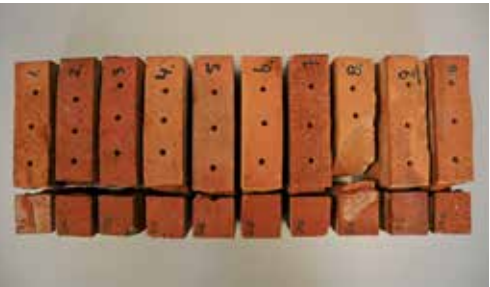
Figur 1. Sten udtaget i forbindelse med besigtigelse af boligbebyggelse fra perioden. Ud fra farven kan stenenes brændingsgrad bedømmes, og brændingstemperaturen bedømmes til at have varieret mellem ca. 850 og ca. 1050 °C. Nederst ses afhugget del af hver enkelt sten, som er genbrændt ved 1030°C. Der ses markante svind ved genbrænding, hvilket viser, at de lyseste sten har været brændt ved meget lav temperatur.

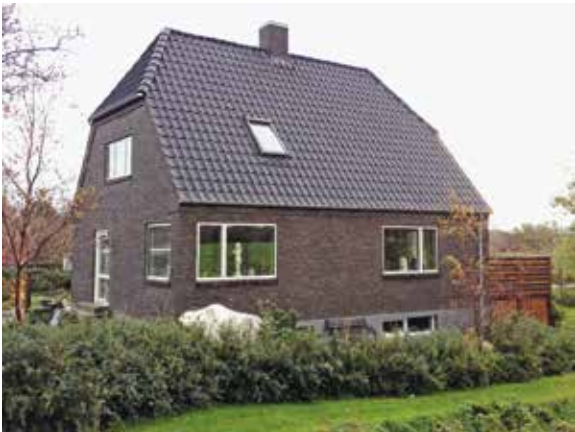
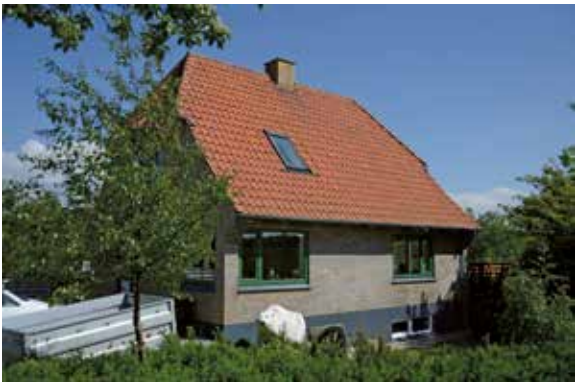
Et før og efter-billede af et parcelhus fra 1956, hvor nyt koncept til energiforbedring af murede facader er anvendt. Den meget nedslidte formur er revet ned og erstattet af en ny og slankere, der giver plads i hulmuren til mere og bedre isolering. Konceptet er ved at blive videreudviklet til brug i etageejendomme.

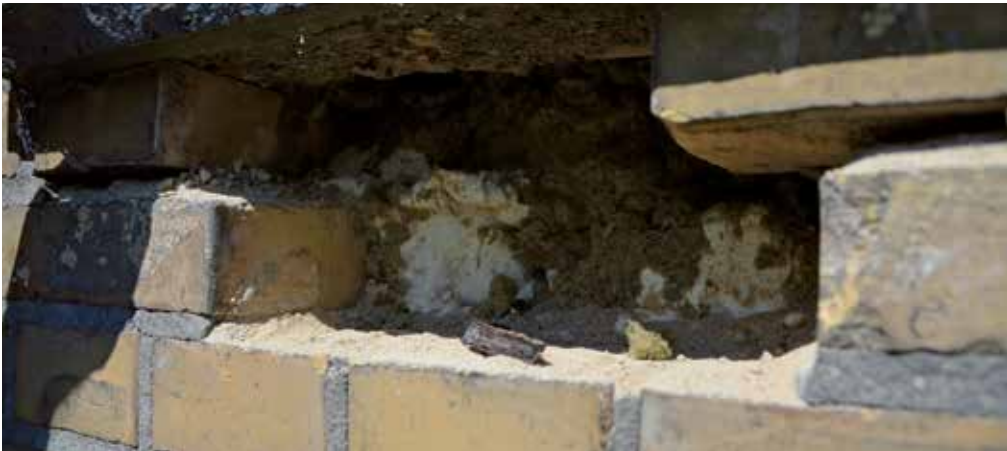
Forskellige metoder kan anvendes til undersøgelse af murværkets styrke, f.eks. X-bors-undersøgelse, som måler trykstyrken af en mørtelfuge på stedet, eller som her prøveudtagning af murværksmaterialer, som efterfølgende analyseres i laboratorium under anvendelse af standardiserede metoder til styrkebestemmelse. De udtagne prøver skal være repræsentative for det område, hvor styrken af murværket skal bestemmes.

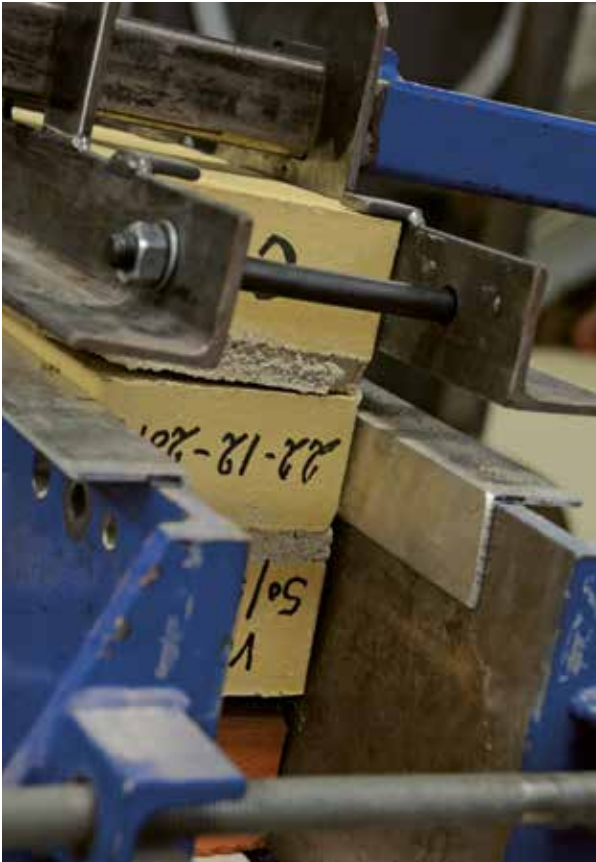
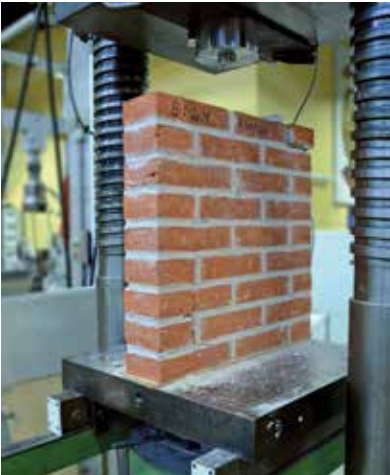
TIL HØJRE. Trykprøvning af murfelter med bestemt sammensætning af mørtel og sten giver resultater for murværkets bæreevne og indblik i, hvor revner eventuelt kan opstå.

TIL VENSTRE. Den såkaldte fugeknækmetode måler mørtlens vedhæftningsstyrke. Bruddet skal gerne ske i mørtlen eller i skillefladen mellem byggesten og mørtel. Derfor må der ikke vælges for stærk mørtel.

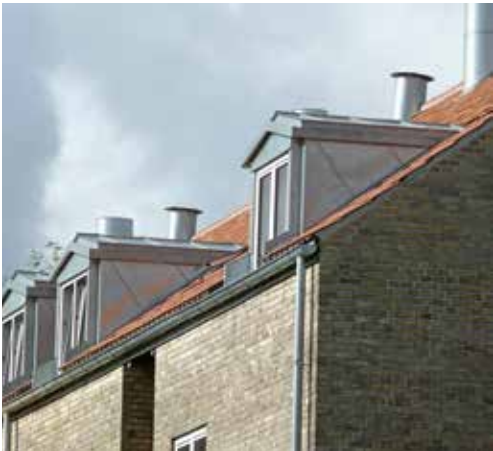
Udskiftning af tag samt efterisolering er lykkedes, uden at tagprofilen er ændret.

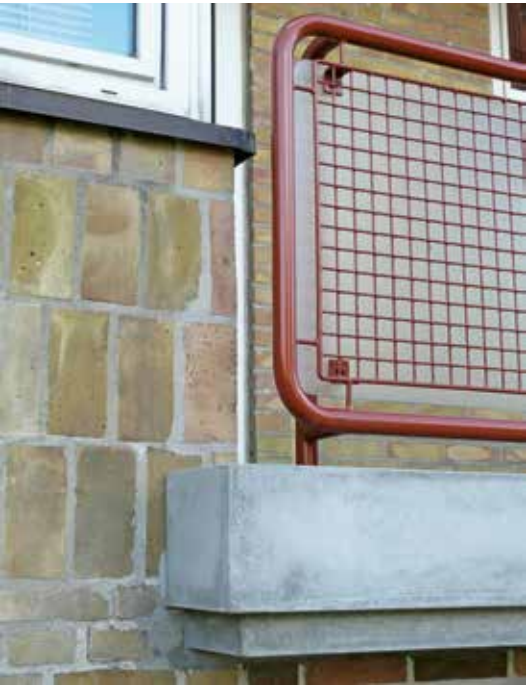
De nye værn er optimeret med indvendigt glas, der mindsker indsynet til altanerne. Blomsterkummerne har samme udtryk som de originale.

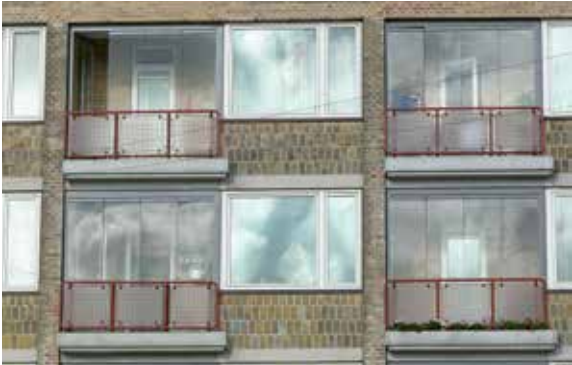
Altanerne har fået en støjreducerende glasinddækning mod larm fra de omkringliggende hovedveje.

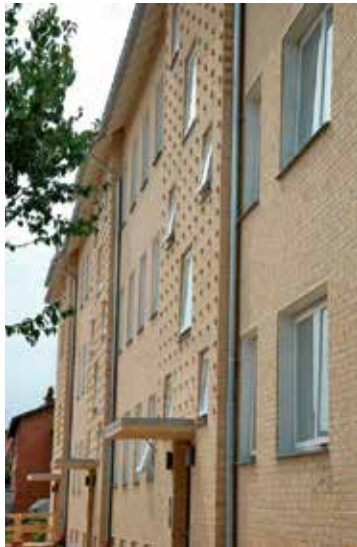
Murfelterne ved opgangene er muret op i et forbandt med kopper, hvoraf en del er trukket frem for at danne et relief. På billedet ses det også, at den nye skalmur har gjort vindueshullerne dybere, hvilket kan have betydning for lysindfaldet i lejlighederne.

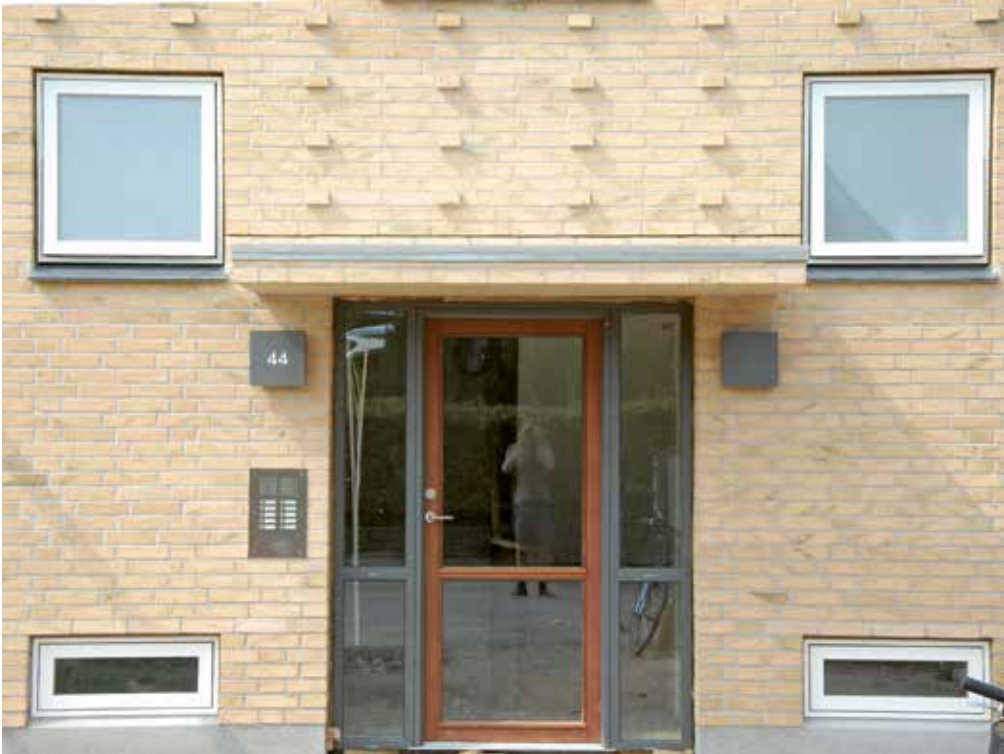
Indgangspartiet er fornyet, og vinduerne er udskiftet med nye udadgående vinduer af træ og aluminium.
