## Universelt design i renovering

1940'erne og 1950'ernes murede boligbebyggelser

# RENOVERINGSGUIDE

KVALITETER, UDFORDRINGER OG ANBEFALINGER

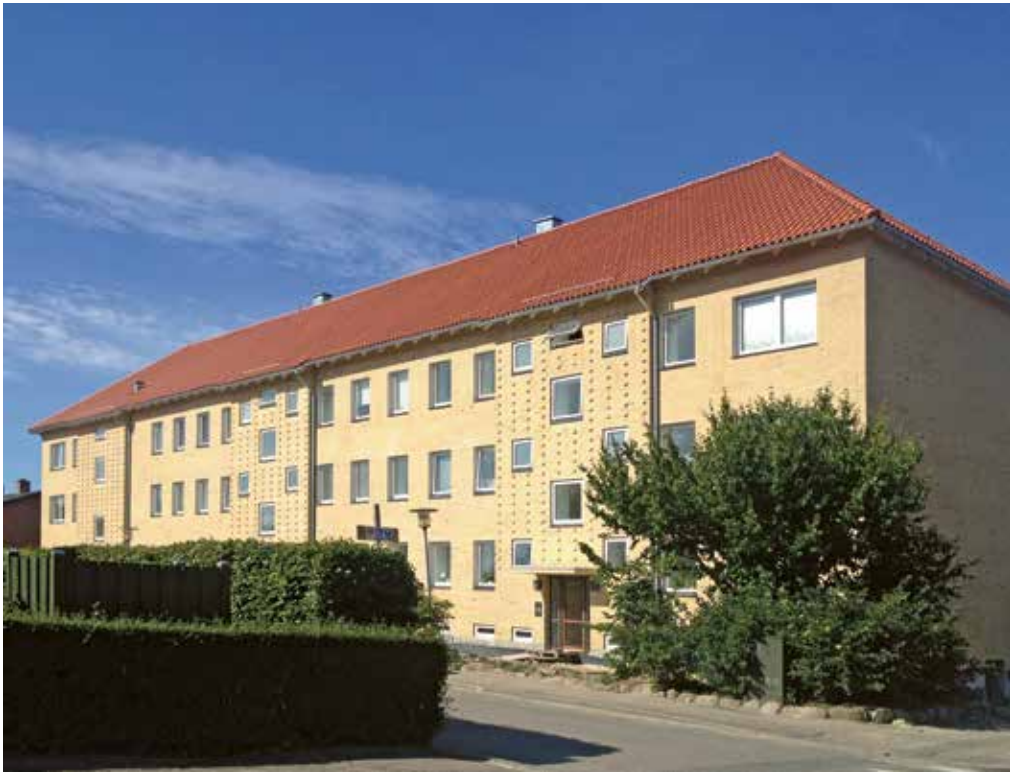
Bebyggelsen, som den fremstår i dag med ny skalmur.

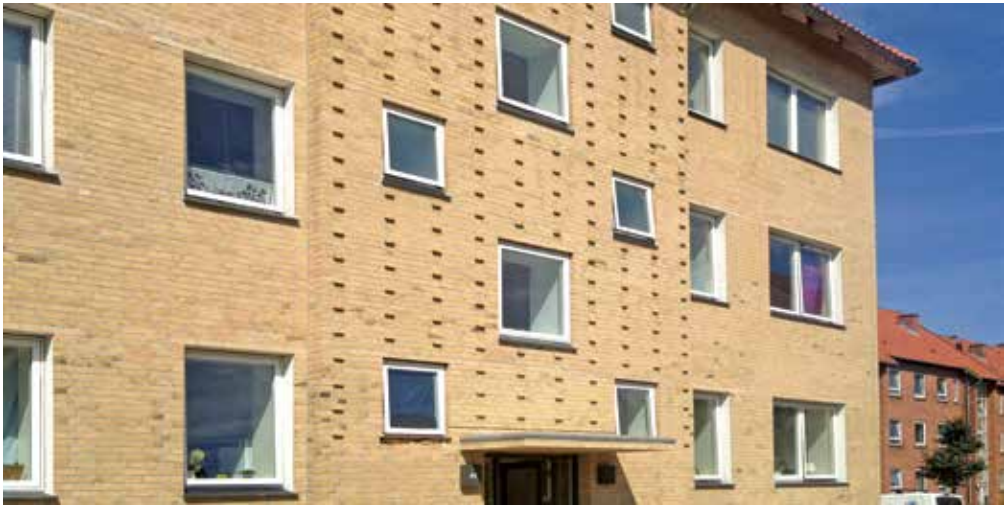
Relieffet i facaden skaber en skyggevirkning, som giver facaden dybde.
