Bedre indeklima gennem energirenovering

Evaluering af tre energirenoveringer og deres effekt på indeklimaet

BUILD RAPPORT 2021:33

BUILD Rapport
Institut for Byggeri, By og Miljø, Aalborg Universitet København
2021

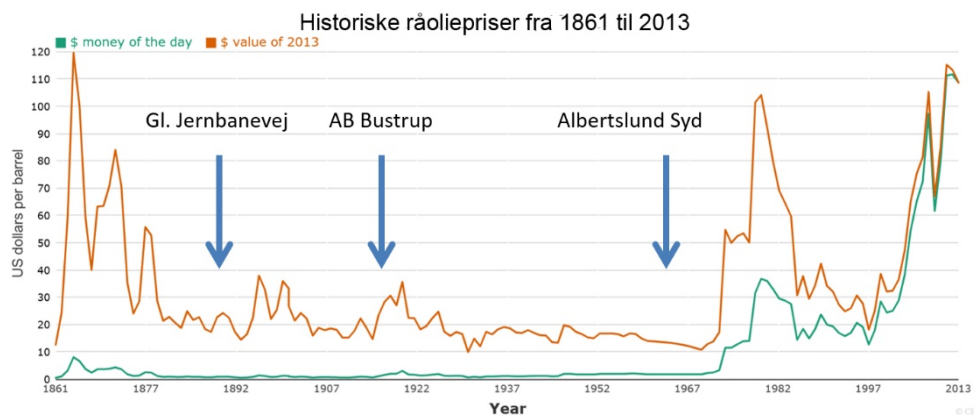
FIGUR 1. Opførelsestidspunktet for de tre case-egendomme i forhold til udviklingen i olieprisen (BP, 2014).

De tre case-egendomme er således opført i hver deres tidsperiode, men undersøgelsen omfatter udelukkende byggeri opført før oliekrisen i 1970'erne (figur 1), hvor stigende energipriser medførte, at bygningsreglementet satte en række nye krav til bygningers energiforbrug og U-værdier for vinduer og klimaskærm. Albertslund Syd ses at være opført i perioden hvor energipriserne var på et historisk lavpunkt, mens de to etagebygninger blev opført tidligere i en tid med højere energipriser.

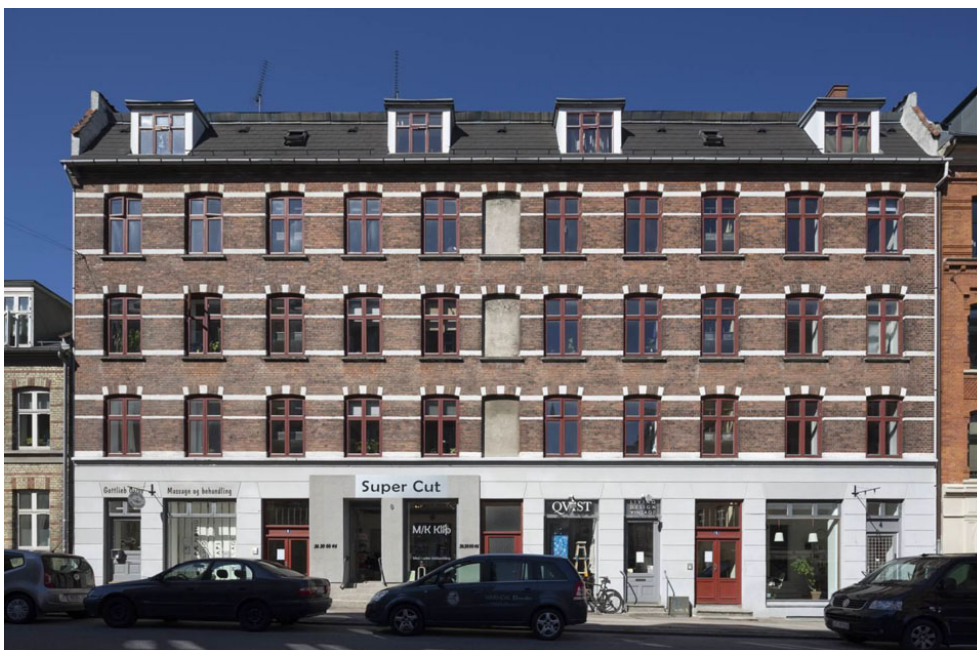
FIGUR 6. Ejendommen før renovering.

Bygningen er på 5 etager, eksklusiv tagetage og kælder. I stueetagen er der butikker og resten er boliger. Ejendommen har 2 opgange og i alt 16 boliger (se figur 6). Bygningsarealet er ifølge BBR 1.139 m², hvoraf 800 m² er opvarmet areal. Størstedelen af lejlighederne er ca. 50 m².

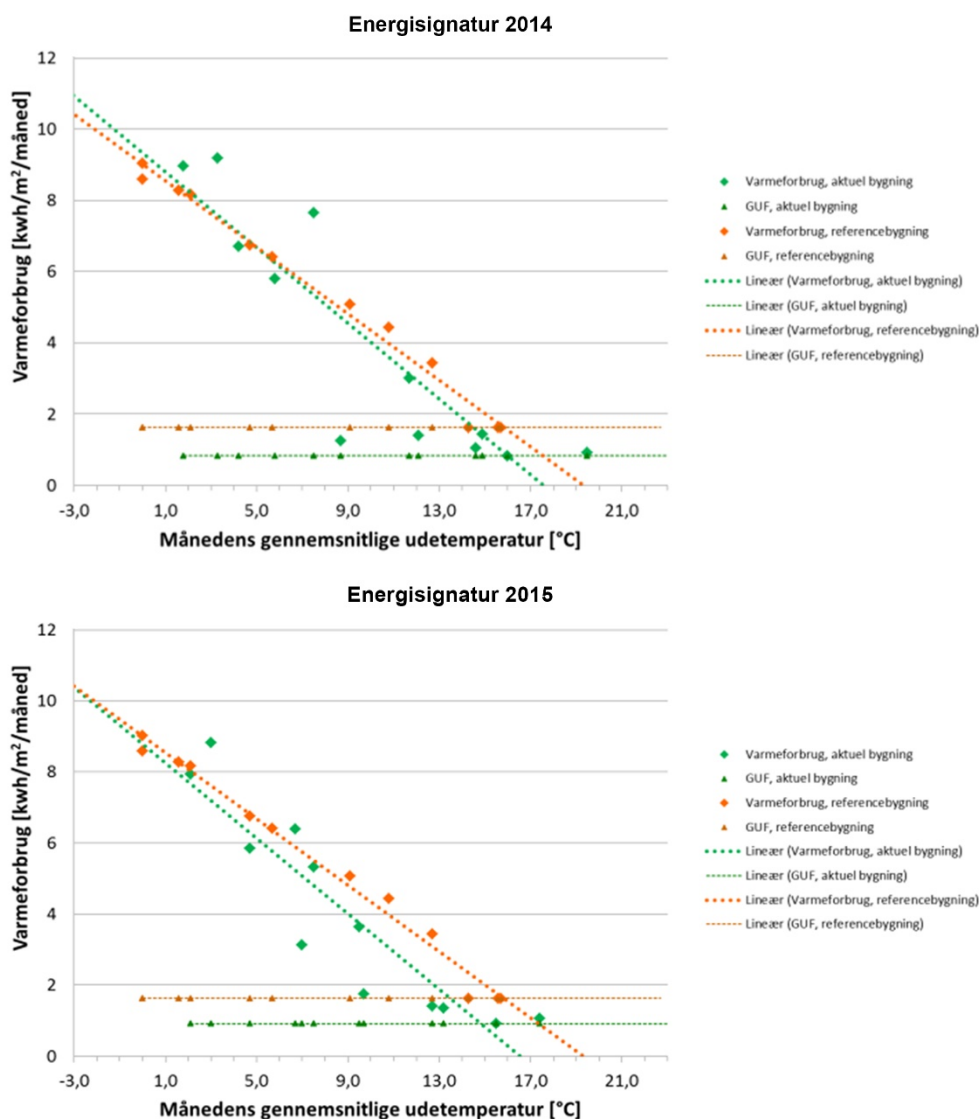
FIGUR 14. Energisignatur 2014 og 2015. Fiskens Kvarter.

- Varmereguleringen i bygningen er defekt
- En u hensigtsmæssig sommerstopstyring
- En u hensigtsmæssig og måske tilfældig varmestyring.

Der vil derfor være potentiale for at kigge på varmestyringen og bedre indregulering af anlægget. Både det beregnede og det aktuelle energiforbrug er faldet ganske betydeligt efter energirenoveringen. Bygningerne har bevæget sig fra energimærke D til energimærke A 2010, og forbruget af energi er faldet til det halve vurderet på de udførte undersøgelser.

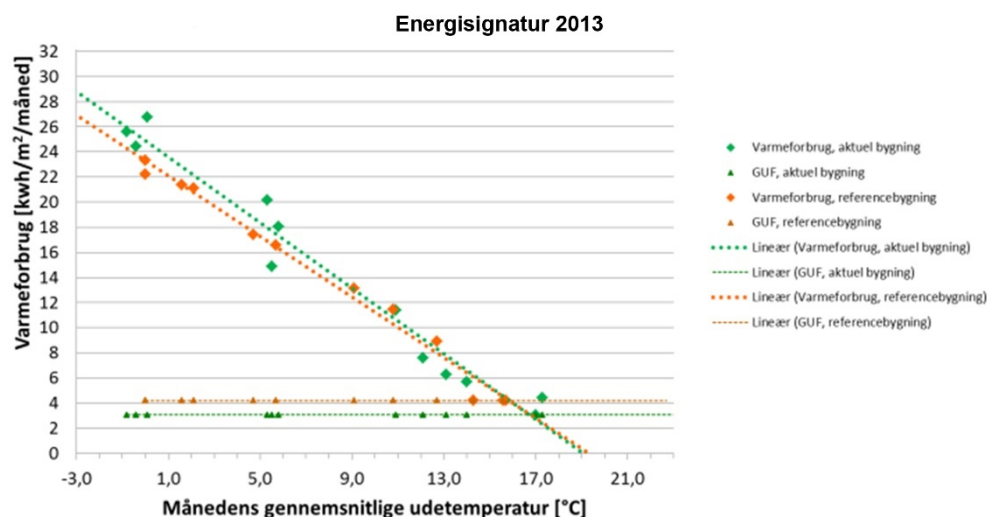
FIGUR 17. Energisignatur 2013, 2014 og 2015 - figuren fortsætter på næste side.

Energisignaturerne er udført for 2013-2015 på baggrund af tilgængelige månedsværdier fra HOFOR og ses i nedenstående figur 17.

Generelt ligger forbruget meget tæt på referenceforbruget og signaturen (forbruget) over de tre år er ikke ændret så meget, at kurvernes forløb er væsentligt ændret.

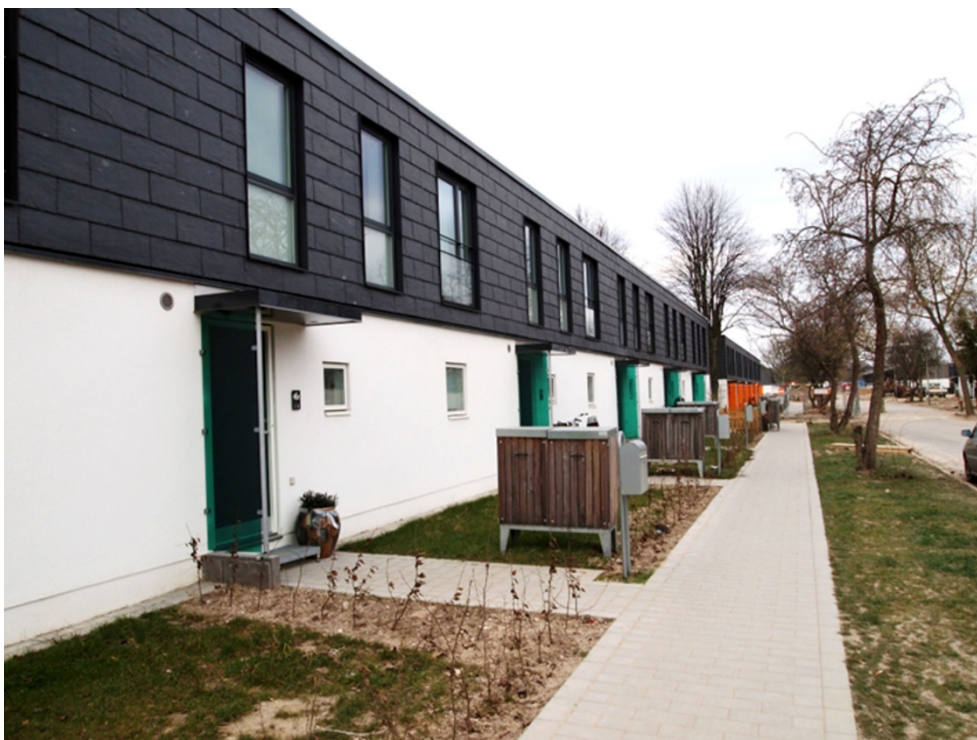
FIGUR 21. Rækkehusene i Albertslund Syd efter renoveringen.

I Albertslund Syd (figur 21) var der en professionel driftsorganisation med de relevante kompetencer. Men hver bolig havde deres egen varmforsyning uden større involvering af driftspersonale. Varmeforbruget var mindre end det beregnede, men der var markante problemer med at opnå den krævede afkøling af fjernvarmevandet.

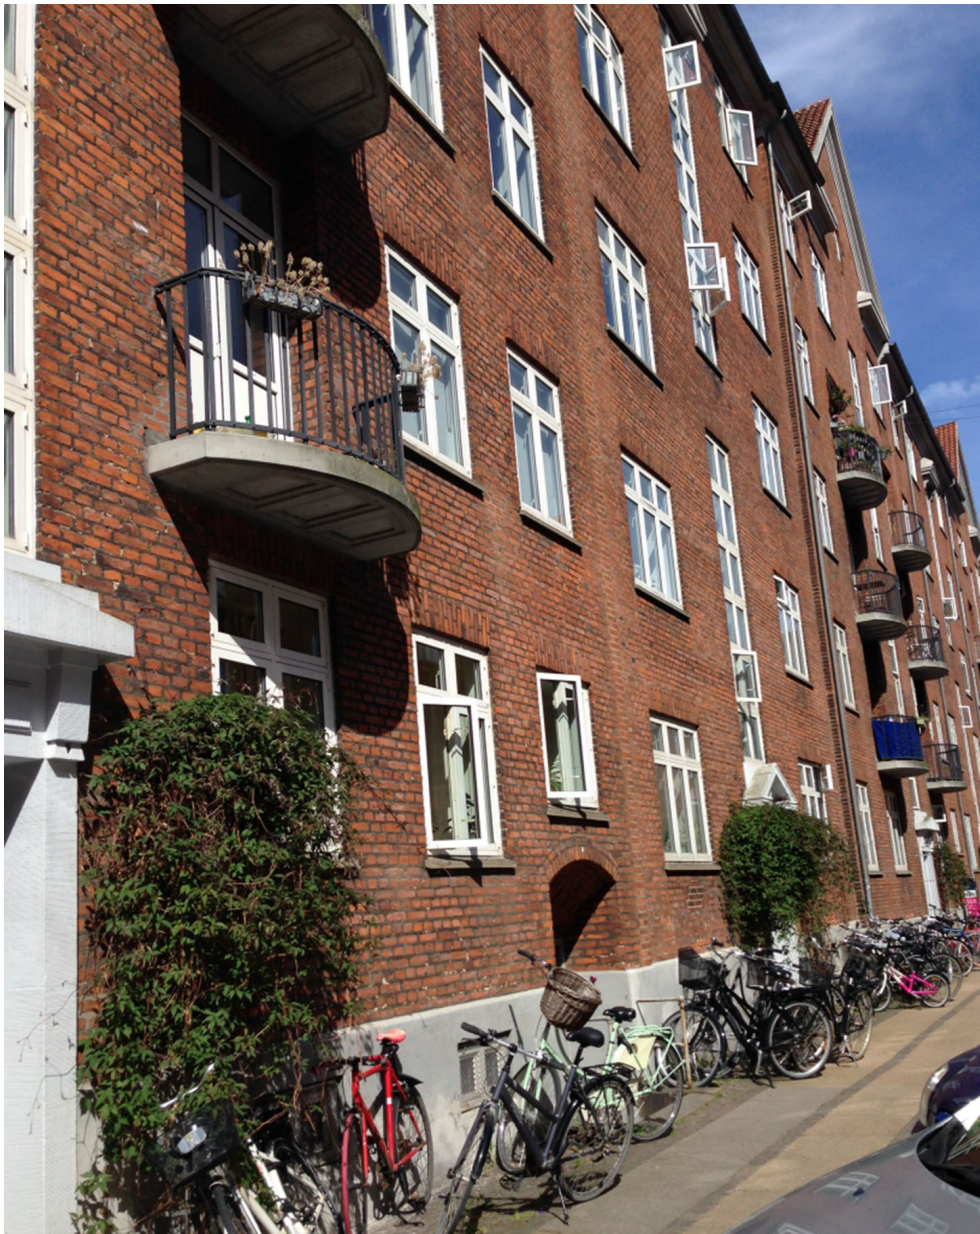
FIGUR 22. Andelsboligforeningen Bustrup efter renoveringen.

AB Bustrup (figur 22) havde en dedikeret vicevært, som viste solid forståelse for drift af varme anlæg og komponenternes vedligeholdelse. Den af HOFOR gennemførte gennemgang af varme anlægget viste forbedringspotentialer ved indregulering af temperaturen af det varme brugsvand, som var lidt for høj i den ene og for lav i den anden varmecentral. Ejendommen havde med dens trestrengede varmefordeling ingen problemer med at opnå den krævede afkøling.

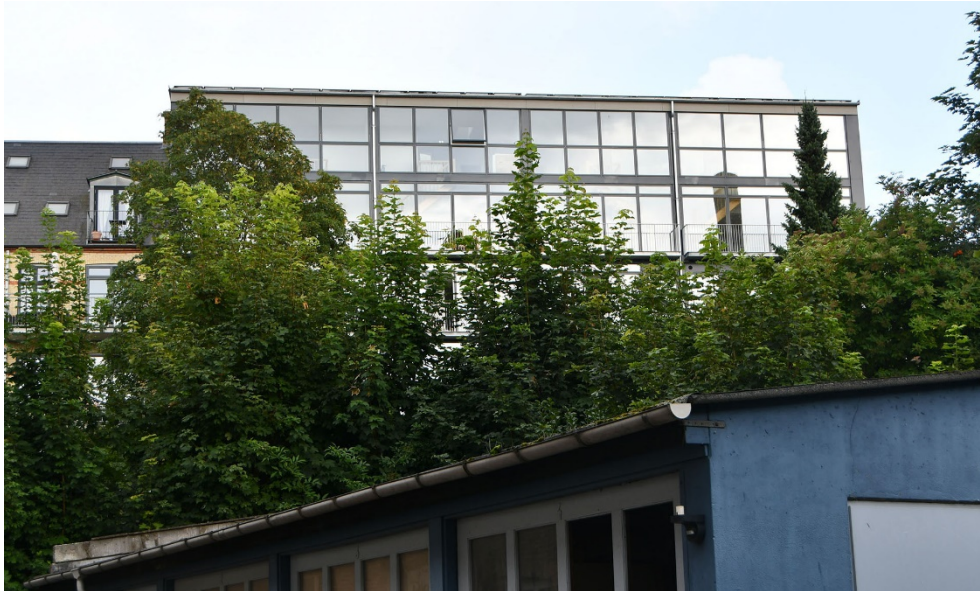
FIGUR 23. Gammel Jernbanevej set fra gården efter renoveringen.

I Gammel Jernbanevej (figur 23) var varmemeforbruget 10-20 % højere end i den sammenlignelige bebyggelse AB Bustrup. Varmeanlægget blev her driftet af en beboer. Beboeren oplyste at han somme tider fik klager over manglende varme, som han ikke ville sidde overhørig. Der kunne ikke opnås en tilfredsstillende afkøling trods det tostrengede varmeanlæg. Både fremløbstemperaturen på varmeanlægget og temperaturen af det varme brugsvand var for høj. Den driftsansvarlige beboer oplyste at vejrkompenseringen ikke fungerede tilfredsstillende, hvorfor han oftere måtte efterregulere fremløbstemperaturen.
