## **Nye glastilbygninger i ældre etageboligbyggeri**

Svensson, Ole; Wittchen, Kim Bjarne; Statens Byggeforskningsinstitut

SBI-RAPPORT 286 · STATENS BYGGEFORSKNINGSINSTITUT 1998

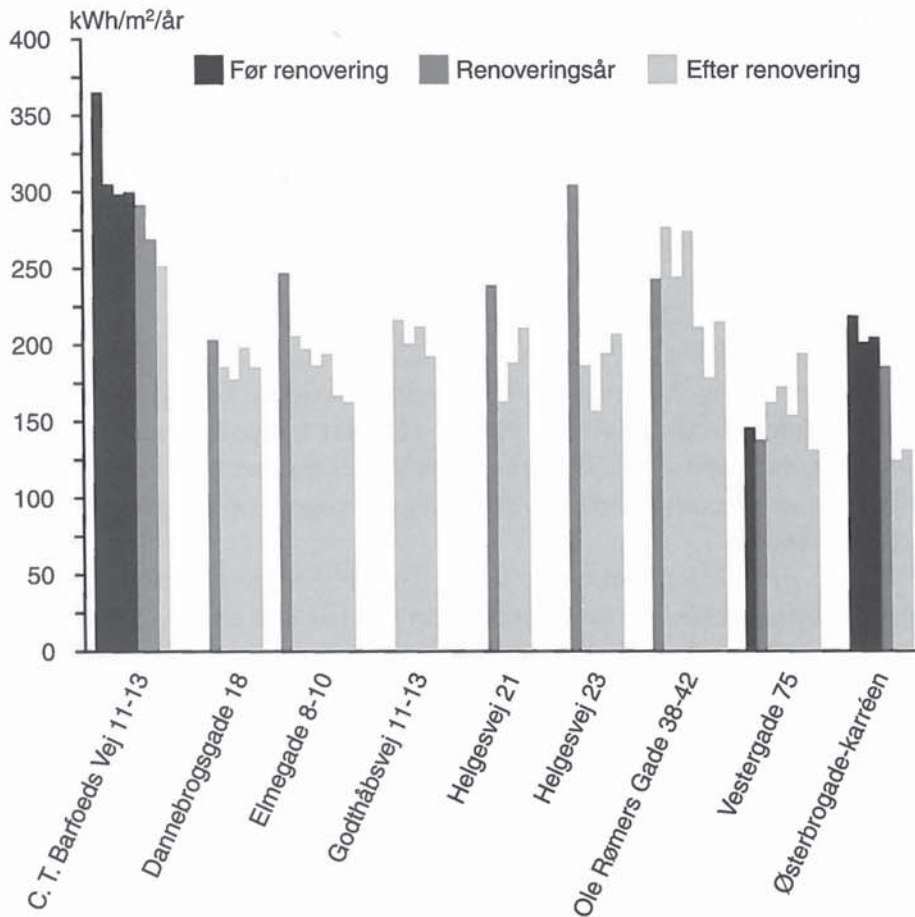
Normaliseret fjernvarmeforbrug fra 1990 eller renoveringsåret til 1996(95) (kWh/m<sup>2</sup> pr. år) i de ni ejendomme. Renoveringsåret er markeret.

Det normaliserede forbrug af fjernvarme i hver af de ni ejendomme varierer kun lidt fra gennemsnittet. Undtagelser herfra er *Østerbrogade-karréen* som har et tydeligt lavere forbrug end de øvrige pga. den gennemgribende energireovering her. På *Godthåbsvej 11-13*, *C. T. Barfoeds Vej 11-13* og *Dannebrogsgade 18* er de opgange, hvor der er etableret glasinddækkede uderum, kun en lille del af fjernvarmeselskabets aflæsningsenhed. Det er derfor ikke muligt at udskille forbruget i de reoverede opgange og at give et præcist billede af det.

Det normaliserede energiforbrug i de undersøgte ejendomme falder proportionalt med andelen af facaden som dækkes med glas. De laveste energiforbrug findes således i *Dannebrogsgade 18* og *Elmegade 8-10*, hvor facaden begge steder er praktisk taget helt inddækket i glas. Et noget højere energiforbrug findes i *Helgesvej 21* og *23*, hvor facaden begge steder kun er delvist glasinddækket. *Østerbrogade-karréen* og *Godthåbsvej 11-13* repræsenterer uderum som kun dækker en lille del af facaden. I *Østerbrogade-karréen* er der gennemført mange andre ændringer hvilket slører billedet. Forbruget i *Godthåbsvej 11-13* er tæt på gennemsnittet hvilket skyldes de øvrige energibesparende tiltag i ejendommen.

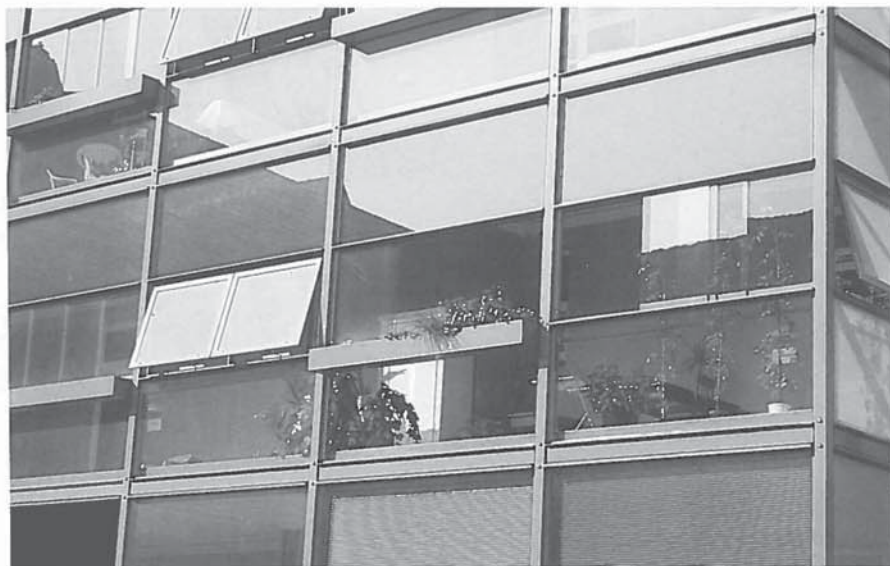
*Glaslukningen.*

Altangangens brystning består af et-lags lamineret glas. Herover er monteret 1,24 m høje skydevinduer som muliggør åbning af ca. 30 % af glasfacaden. Der er tillige etableret automatiske vinduesåbnere i tagfladen på øverste etage.

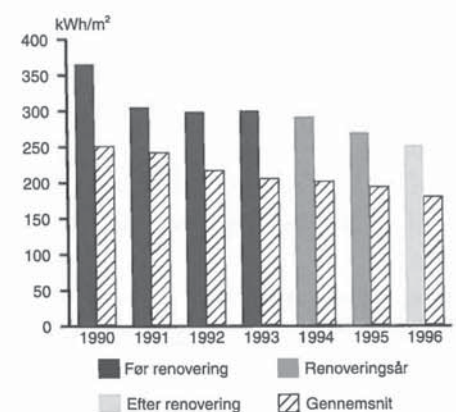
Fjernvarmeforbrug på C. T. Barfoeds Vej 11-13.

Fjernvarmeselskabet aflæser ( $m^3$  dampkondensat) de tyve lejligheder i C. T. Barfoeds Vej 11-13 og de 120 andre lejligheder i karréen under ét. De to opgange bruger således kun ca. 12,5 % af det samlede fjernvarmeforbrug. En besparelse på 20 % i de to opgange vil derfor kun resultere i 2,5 % besparelse på det samlede forbrug.

Sættes det samlede normaliserede forbrug i 1994 til 100 %, viser de efterfølgende års forbrug imidlertid et fald på 8-14 %. Faldet er

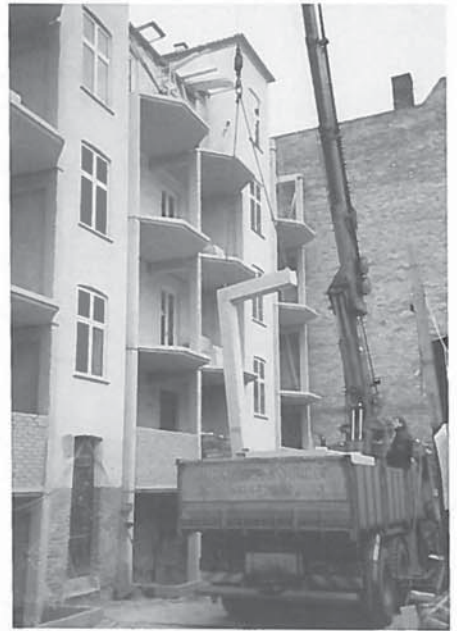
Den bærende konstruktion består af præfabrikerede betonsøjler, -drage og -dæk og opfylder BS-60 kravet.

*Montage af betonstragere.*

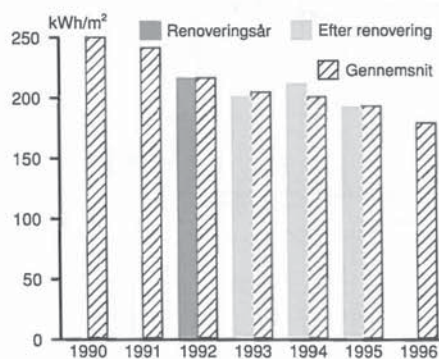
*Fjernvarme-forbrug, Godthåbsvej 11-13.*

Ud over Godthåbsvej 11-13's 1.377 m<sup>2</sup> indgår Sindshvilevej 10A med sine 937 m<sup>2</sup> i den samlede afregning fra fjernvarmeselskabet. Sindshvilevej 10A er ikke forsynet med glasinddækkede uderum hvorfor en direkte sammenligning med de øvrige ejendomme ikke er mulig. Af fjernvarmeregnskaberne fremgår det at bebyggelsen i 1992-95 havde et normaliseret fjernvarme-forbrug på 190-215 kWh/m<sup>2</sup> pr. år. Forbruget ligger tæt på gennemsnittet i de ni ejendomme. Grunden til at det ikke afviger, skyldes blandt andet de energiforbedringer der i øvrigt er foretaget i ejendommen.

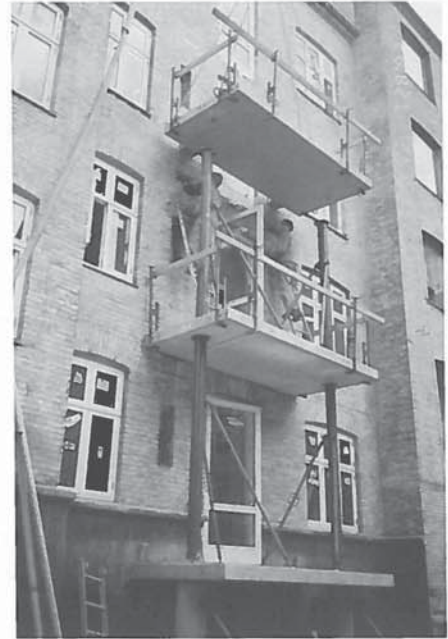
Etageadskillelsen i uderummene er udført i præfabrikeret beton og opfylder kravene til en BS-60 konstruktion. Dækket bæres af to stålsøjler der hviler på et punktfundament. Denne konstruktion giver mulighed for en meget stor glasandel i facaderne, ca. 85 %.

Montage af altandæk.

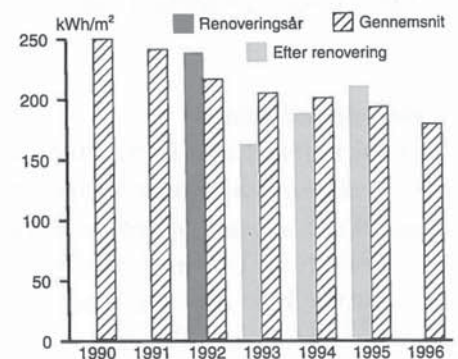
I forbindelse med renoveringen er der etableret fjernvarme. Aflæsninger fra fjernvarmeselskabet viser et forbrug på ca. 160 kWh/m<sup>2</sup> i 1993, der siden er vokset jævnt til

Fjernvarmeforbrug på Helgesvej 21.

ca. 210 kWh/m<sup>2</sup> pr. år i 1995. Denne generelle stigning kan kun forklares med et ændret forbrugsmønster og en gradvis afmatning af energi-bevidstheden blandt beboerne. Der blev i forbindelse med opførelsen af uderummene uddelt en folder til beboerne om hvordan uderummet benyttes energimæssigt optimalt, men folderen er ikke uddelt siden da.

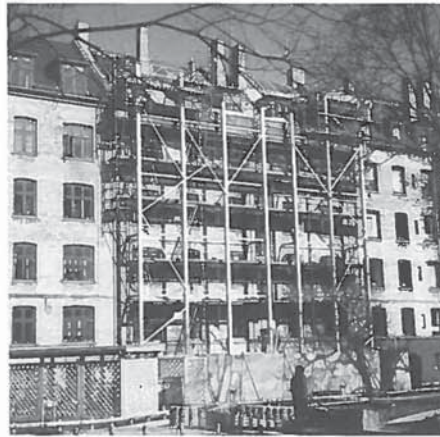
*Limtræssøjlerne.*

Konstruktionerne er baseret på gængse T- og L-jern, stålbyggeplader og limtræssøjler. Komponenterne er lette og kan let transporteres til byggepladsen og monteres i glasuderummene uden brug af byggekraner. Systemet har bærende limtræssøjler i facaden, og dækkene er opbygget på langsgående stålprofiler, fastgjort på murværk og søjler. Dækket er branddæmpende og virker samtidigt reducerende for trinstøj. De bærende konstruktioner klassificeres som BD-60, og der er dispenseret fra kravet om mindst BS-120. Glasset i uderummets sider er brandglas type F-30.

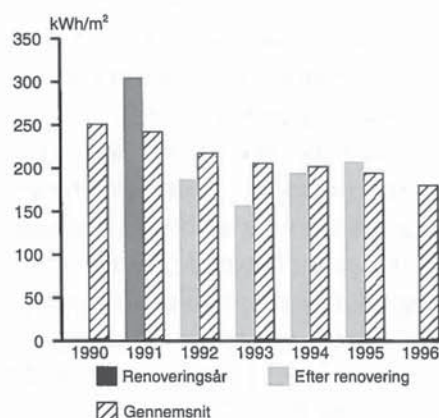
*Fjernvarmeforbrug på Helgesvej 23.*

Aflæsninger fra fjernvarmeselskabet viser et normaliseret forbrug på ca. 185 kWh/m<sup>2</sup> i 1992 med et fald til ca. 155 Wh/m<sup>2</sup> i 1993 og en udjævning af forbruget i 1994 og 1995 til ca. 200 Wh/m<sup>2</sup>. Stigningen fra 1993 til 1994 og 1995 kan ikke umiddelbart forklares med andet end en afmatning i beboernes energibevidsthed. Fjernvarmeforbruget i Helgesvej 23 ligger tæt på gennemsnittet af de øvrige ejendomme, bortset fra Østerbrogade-karréen, og forbruget må således betragtes som acceptabelt.

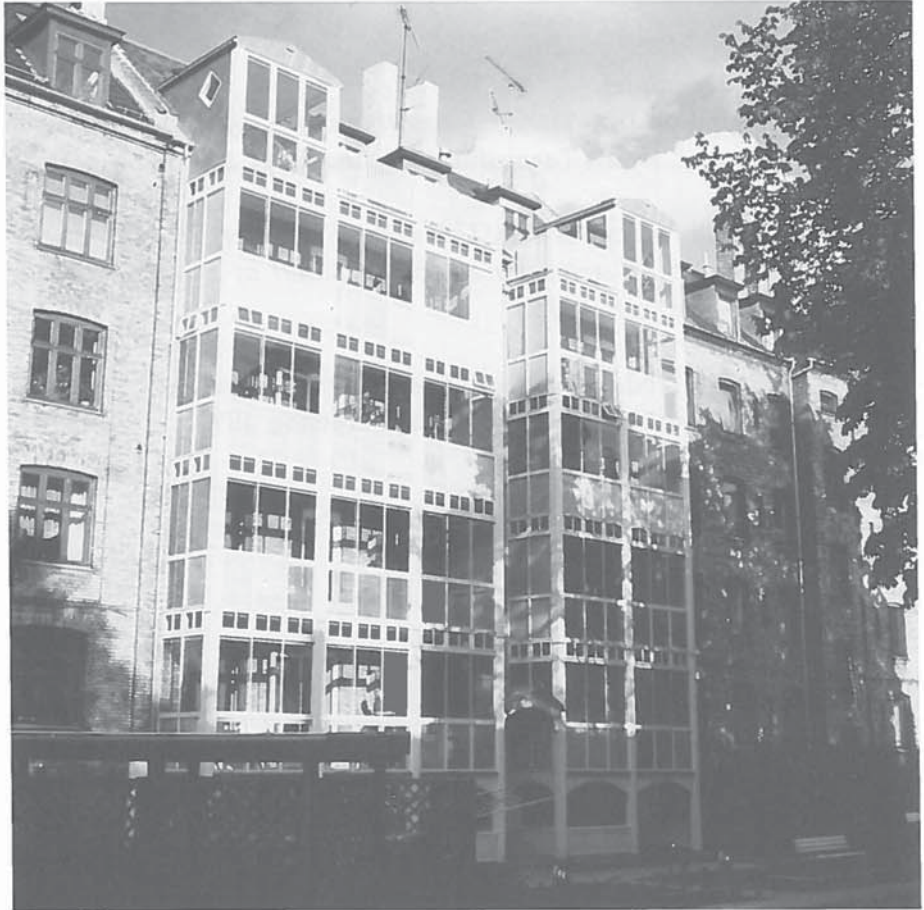
*Helgesvej 23, gårdfacaden.*

I forbindelse med byfornyelse er Helgesvej 23 blevet totalrenoveret i 1991 og har bl.a. fået nye køkkener, baderum og centralvarme. Desuden er der på husets gårdside opført en ekstra glasfacade godt en meter fra den gamle sydfacade. De nye glasuderum er baseret på et enkelt byggesystem af bærende limtræsdragere med dæk af stålprofiler, stålbyggeplader og klinkebelægning på gulv. Mod gavle og fællesarealer er de nye facader lukket med et lag glas i alu-skyderammer.

Også brystningerne er udført i klart glas, men her kan transparensen styres ved at dreje indvendige persienner. Øverst i hvert glasuderum er indlagt et ventilationsbånd af oplukkelige sprossevinduer. Og over trappeindgangen mellem de to glastilbygninger er indføjet et lille sadeltag med lodrette gavllister og buet afskæring nedadtil. Et motiv der i større skala gentages på skørtet under altanerne.

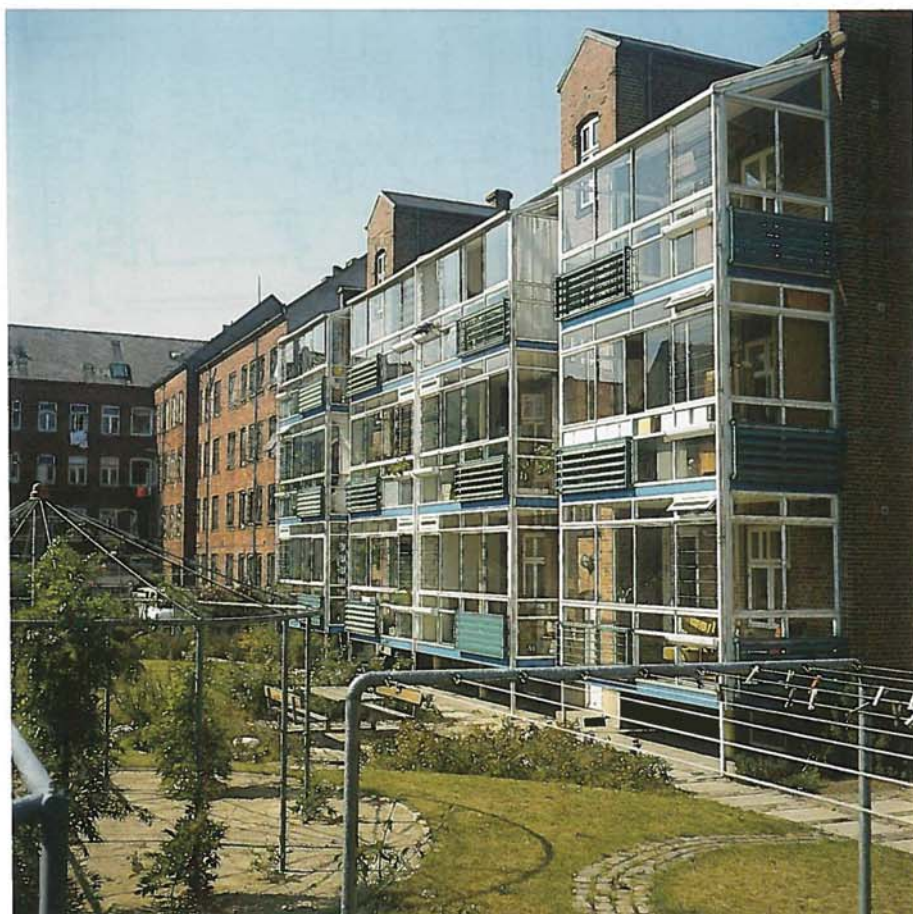
*Ole Rømers Gade 38-42, gårdfacaden.*

Der er desuden installeret et aktivt solvarmeanlæg til produktion af varmt brugsvand med et solfangerareal på 26 m<sup>2</sup>. Anlægget er placeret som en solafskærmning på 2/3 af glasaltanernes tag i den øverste etage.

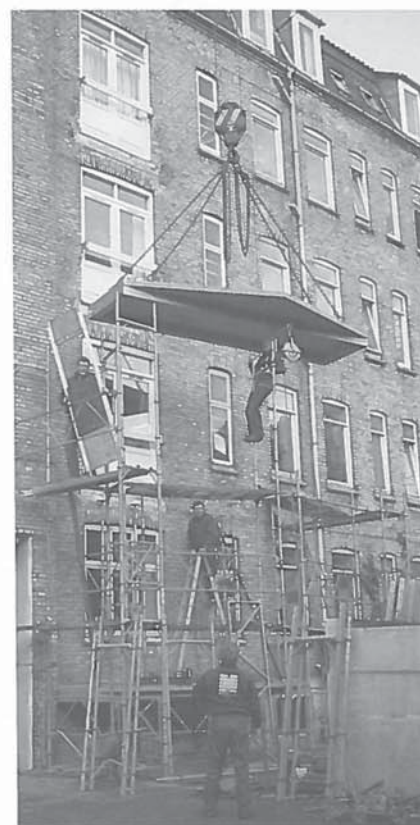
Montage af altandæk.

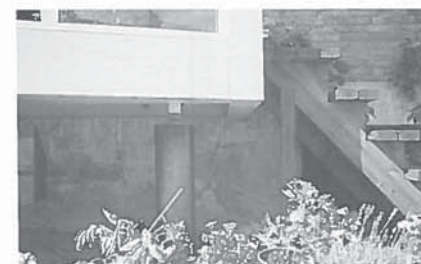
Tilbygningens fundament.

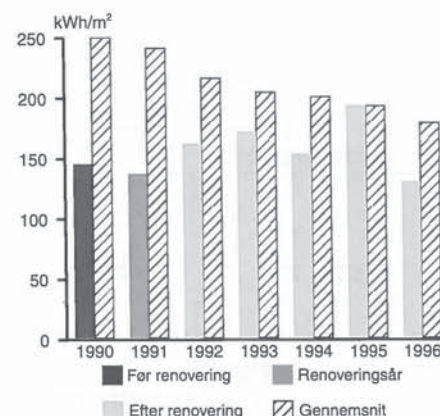
Fjernvarmeforbrug i Vestergade 75.

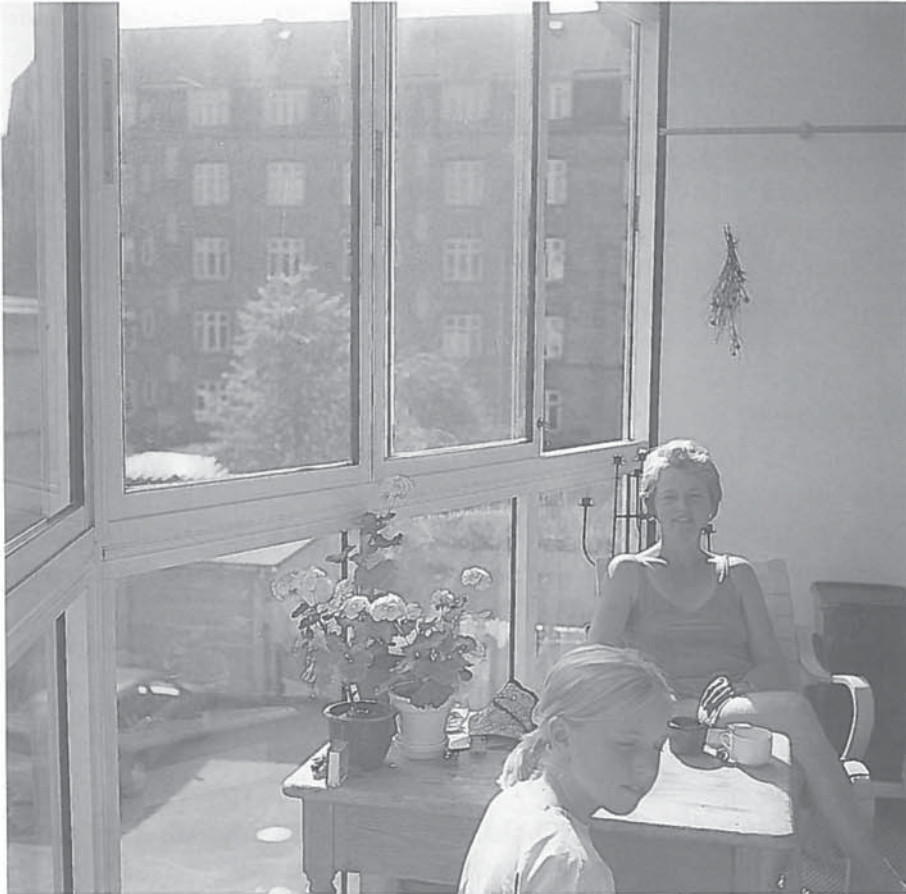
Uderummet er givet en speciel femkantet form for ikke at skygge for naboerne. De fleste finder at uderummet er nemt at møblere og indrette, et par finder imidlertid at det er for lille og en enkelt at det har en forkert form.

*Uderummet.*

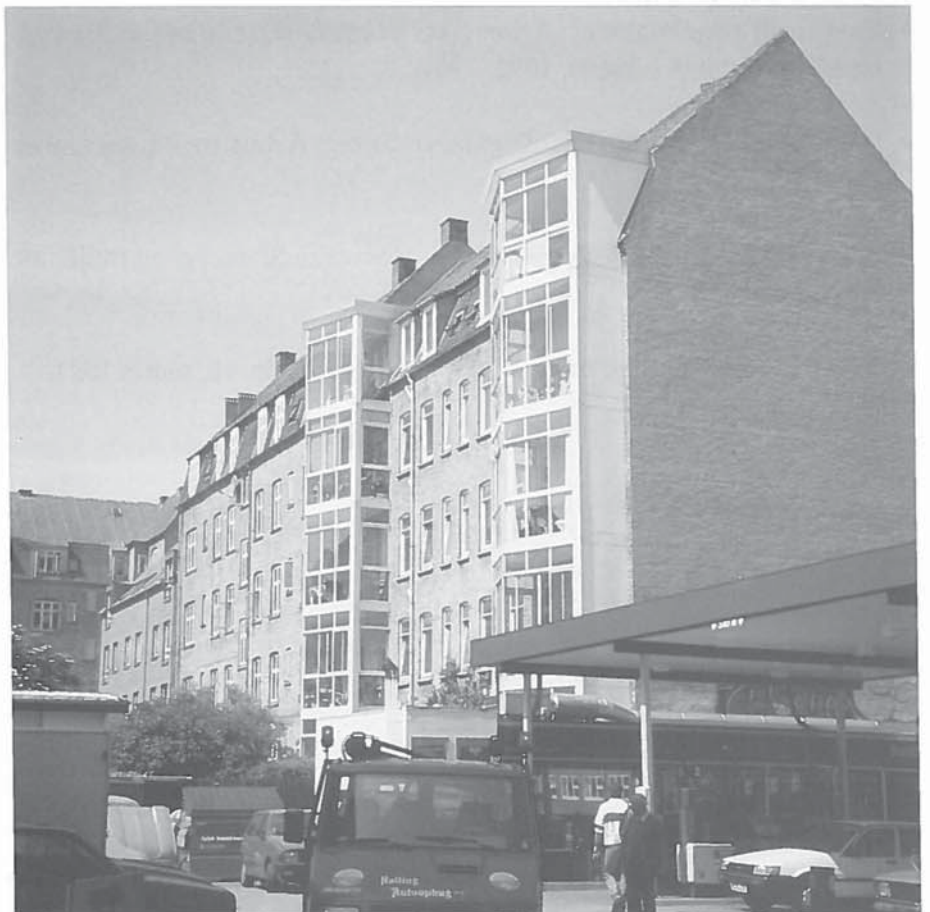
Glasaltanerne er opført som to tårne, der ligesom karnaptårnene mod gaden når til mansardetagen, dog uden altaner på taget. Altanernes plan er femkantet, så de to glasflader mod syd danner en stump vinkel. Denne form er valgt for at altantårnene skal skygge mindst muligt for naboejendommene, idet tårnene er placeret i naboskel. Den smalle side af tårnene,

*Vestergade 75, gårdfacaden.*

der vender mod naboerne, er beklædt med hvid eternit. Derudover består tårnenes facader udelukkende af glas, og der er ingen brystningsafskærmning. Altandækkene er af beton, der er afdækket med hvid eternit, og facaderne er en hvidmalet stålkonstruktion. Tårnenes tagkanter er inddækket med blankt metal. Det smalle udhæng skråner svagt opad. Tilbygningerne har ikke medført ændringer i lejlighedernes indretning.

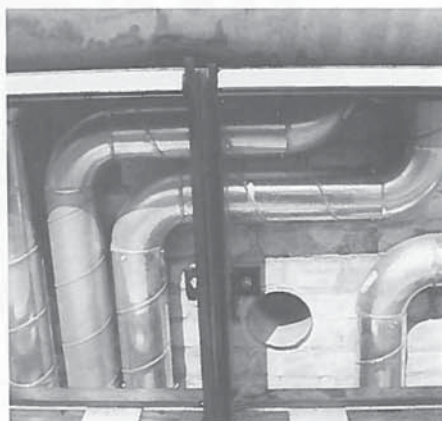
Ventilationskanaler bag solvæggen.

lukket med et glaslag. Mellem den transparente isolering og det yderste glaslag er der en spalte på 8 mm til bortventilation af eventuel kondens. Ventilationskanalerne fra den enkelte lejlighed føres af pladshensyn under den 200 mm tykke udvendige efterisolering eller bag solvæggen på gårdfacaderne. Konstruktionen forbedrer U-værdien for ydervæggen med ca. 30 % fra 0,61 til 0,41 W/m<sup>2</sup> °C. Den øvrige gårdfacade er udvendigt efterisoleret til en U-værdi på 0,17 W/m<sup>2</sup>°C. Det skal dog anføres at solvæggen giver et positivt bidrag til bygningens opvarmning.

Solvæggen på ejendommens sydvendte gårdfacade er af typen "solvæg til forvarmning af ventilationsluft" med et dæklag af transparente isoleringsmaterialer. Indvendig har væggen et luftlag til transport af den opvarmede luft fra facaden til varmeveksleren på loftet. Midt i luftlaget sidder en sort-malet metalplade der opfanger solstrålingen. Den er isoleret fra udeluften med 62 mm transparent isolering (Okalux honey-comb) der på hver side er

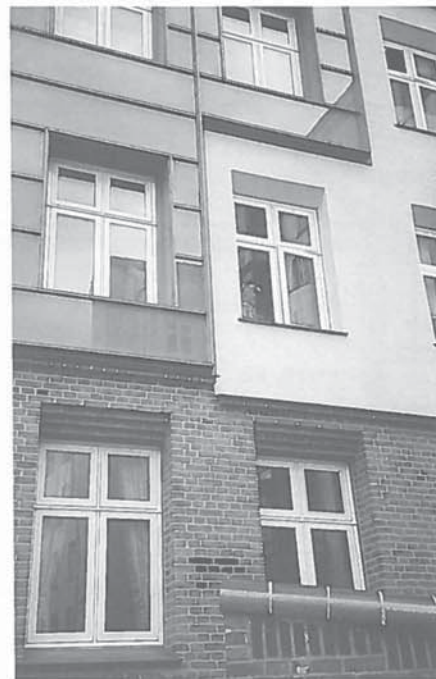
Tre typer gårdfacade.
