## Renoveringer af almene bebyggelser 2004-2007

*Ti renoveringer – evaluering af fysisk  
renovering i almene bebyggelser.*

*Bilagsrapport til SBI 2008:11 'Renove-  
ringer af almene bebyggelser 2004-  
2007'*

*Claus Bech-Danielsen*

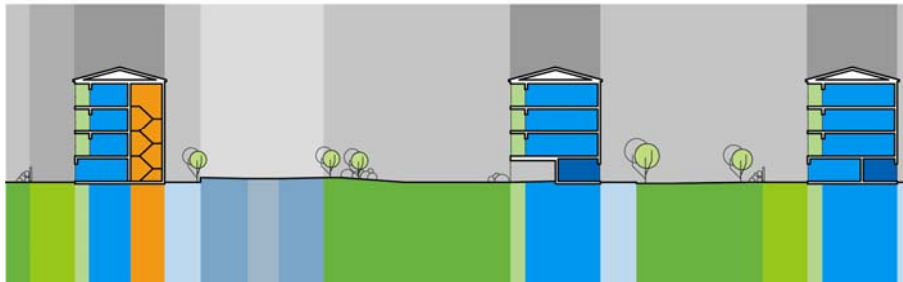
*Principskitse*

Bebyggelsen er centralt placeret i Albertslund Kommune, umiddelbart nord for Roskildevej. Via stiforbindelser under Roskildevej er der let adgang til butiksentret, Albertslund Centrum. Bebyggelsen er velafgrænset – mod øst grænser bebyggelsen op til institutioner og sportsarealer, mod nord afgrænses bebyggelsen af Stenmosevej og mod vest er det Damgårdsvej, der giver en tydelig opdeling mellem bebyggelse og omgivende by. Bebyggelsen består af 18 øst/vest-orienterede boligblokke i fire etages højde. De parallelle boligblokke er delt op i to grupper, og i zonen mellem det nordlige område (AB) og det sydlige område (VA) er et grønt område med mulighed for leg og boldspil for de større børn. Ankomsten til området sker via Stenmosevej mod nord og Lyngmosevej mod syd. Fra disse to veje er der ankomstveje på langs af boligblokkene. Langs ankomstvejene er der parkering vinkelret på bebyggelsen, dels i afmærkede båse, dels i sammenhængende carporte. De øvrige rum mellem boligblokkene er udlagt om grønne friarealer. Trafikken er separeret – de nord/sydgående veje er for kørende trafik, mens de øst/vest stier er til svagere trafikanter.

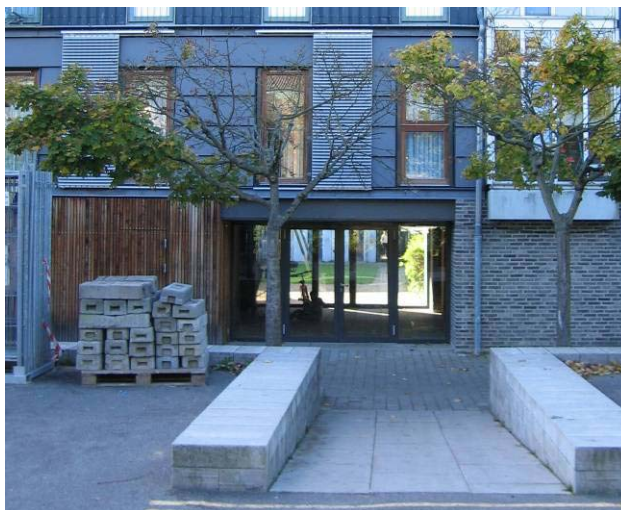
*Prøveopstilling af nye indgangsfacader*

*Den forestående renovering:* Skalmuringen af stuefacaderne vil blive gennemført i mørke mursten store stoflige kvaliteter. Anvendelse af mahogni i vinduesrammer og på facader langs depotrum mm. vil endvidere give bebyggelsen en varm karakter og være med til at løfte helhedsindtrykket. Facadebeklædningen på overetagerne vil blive opsat, så der opstår vandrette skyggedannelser mellem pladerne, og der skabes dermed et modspil til den lodrette opdeling. Nye skodder omkring de franske altaner vil ligeledes være med til at tilføre variation og nyt liv på facaderne.

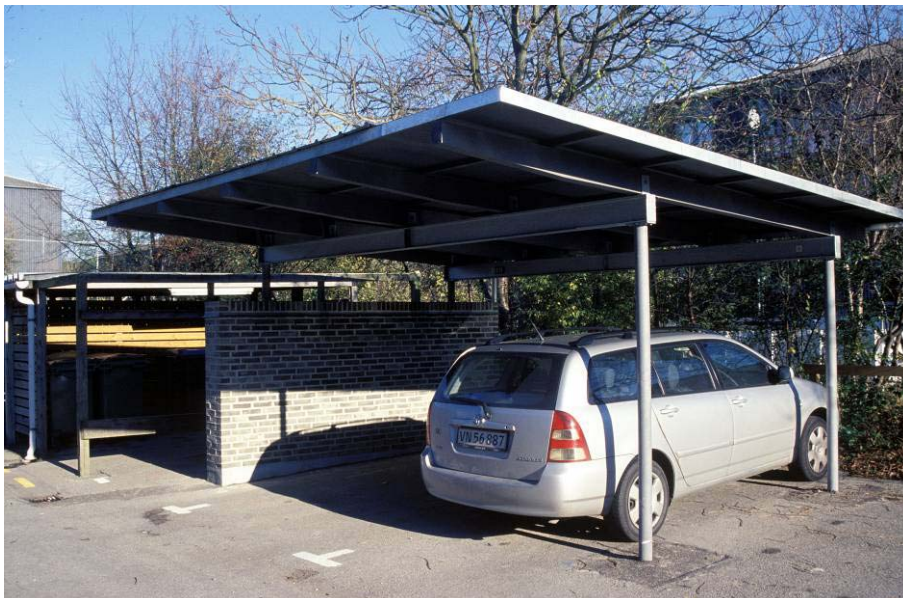
*Den forestående renovering:* Carportbygningerne vil blive revet ned, og nye vil blive opført i mere gedigne materialer (se billede af prøvemodel). De nye carporte vil have en mere åben karakter, så stierne langs bygningerne ikke længere virker som tillukkede slugter.

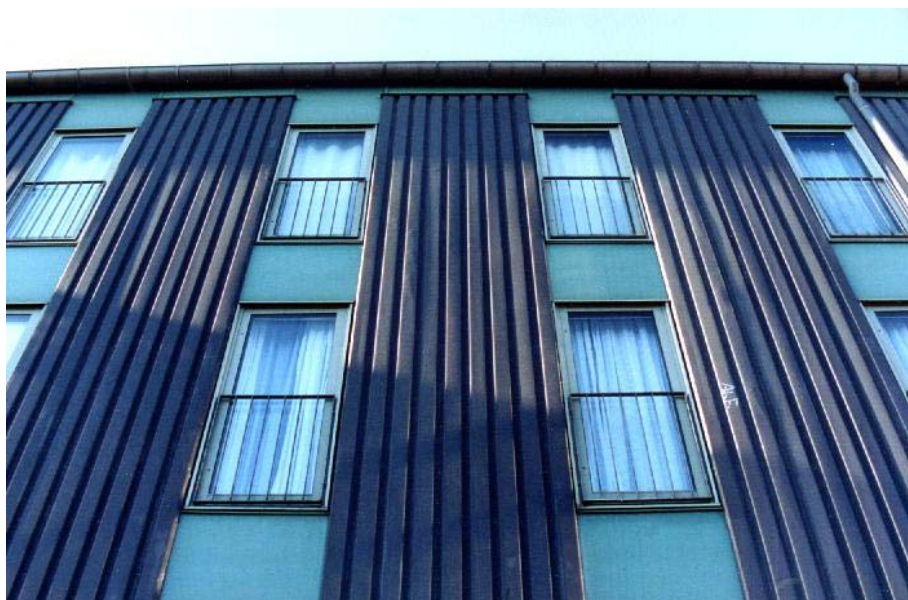
*Metalpladerne på de østvendte facade skaber en afvisende karakter.*

Bebyggelsen er opført som montagebyggeri, med standardiserede beton-elementer og industrielt fremstillede bygningskomponenter. Bygningerne har ved en tidligere renovering (1985-87) fået afvalmede sadeltage og de østvendte facader er blevet beklædt med grå/grønne metalplader. Med metalbeklædningen har bygningerne fået en lodret opdeling, idet metalpladerne

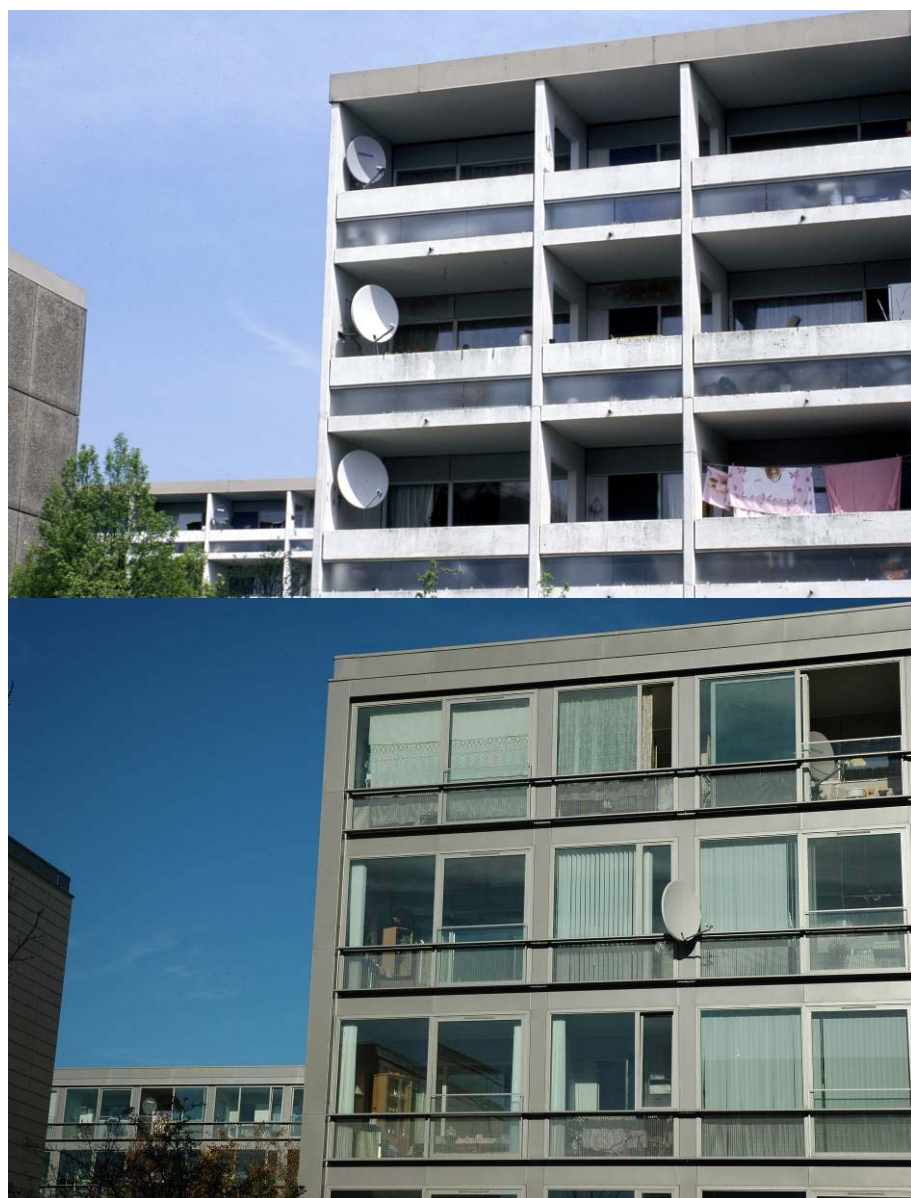
*Altaner – før og efter renovering.*

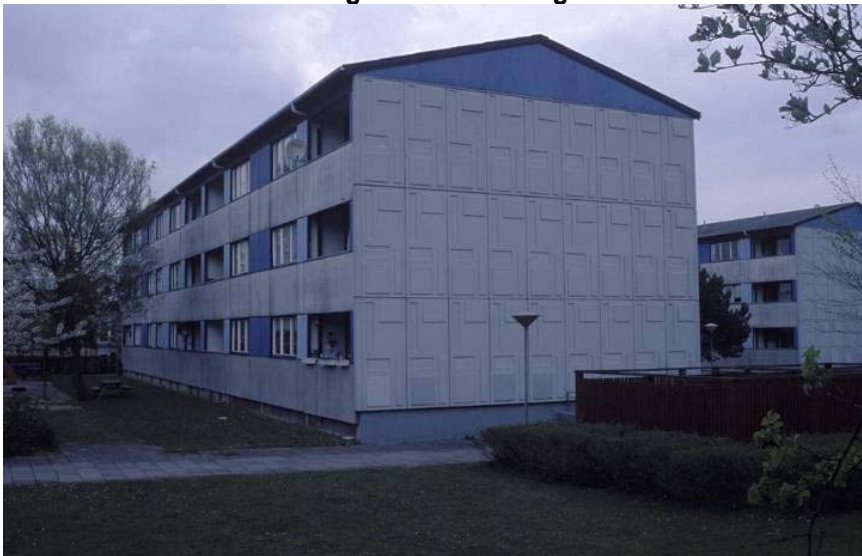
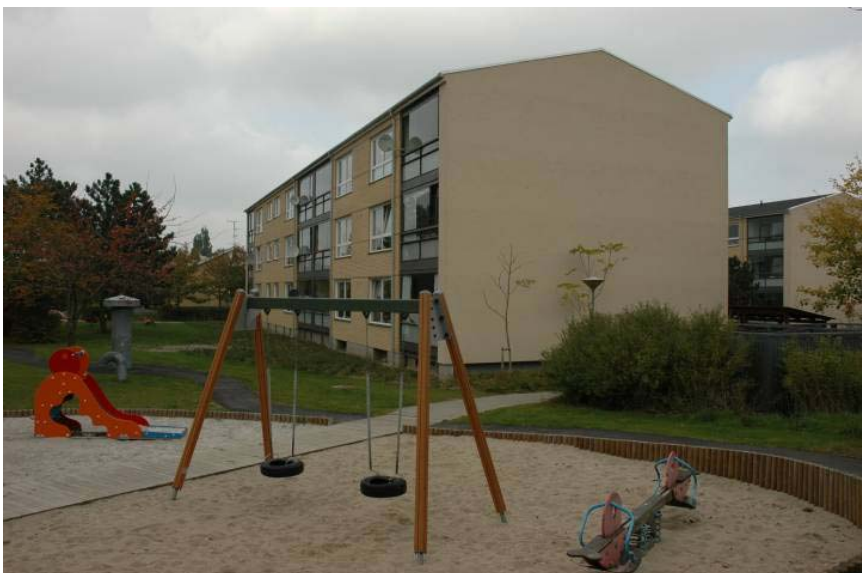
*Gavlpartier og friarealer – før og efter renovering.*

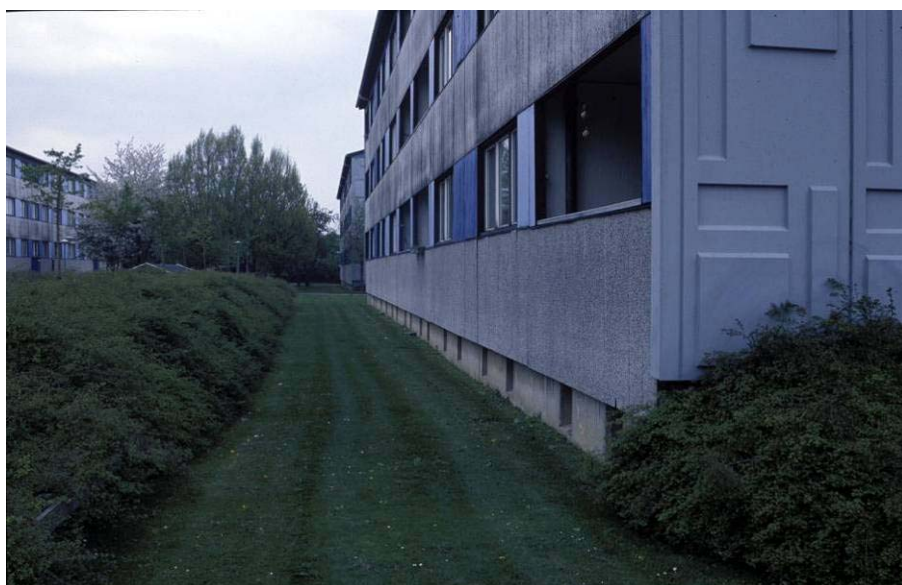
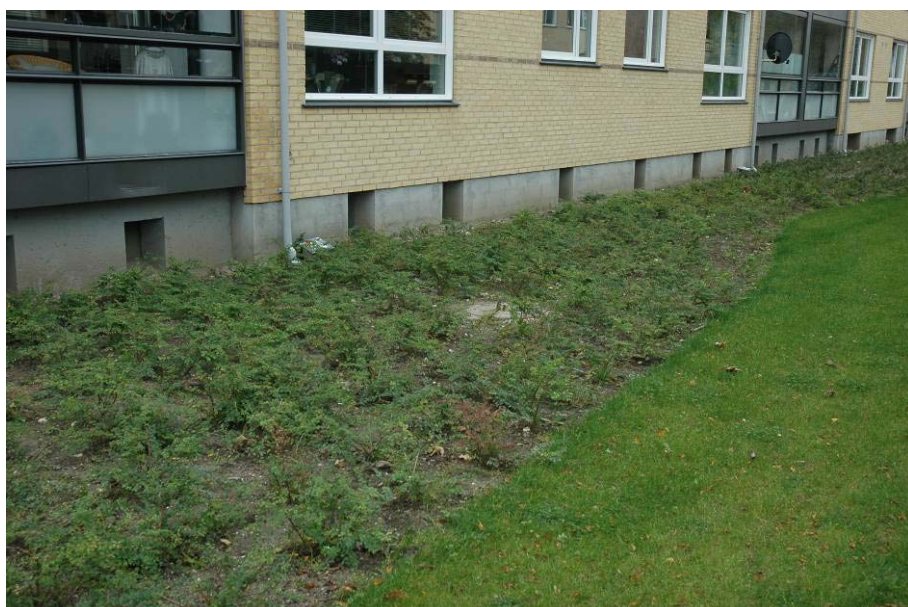
*Bygningernes møde med jorden – før og efter renovering.*

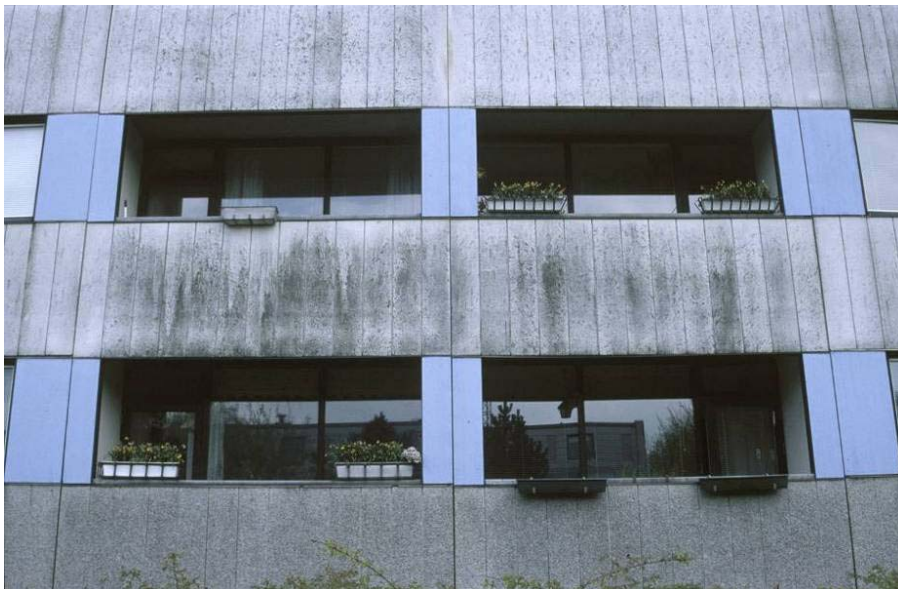
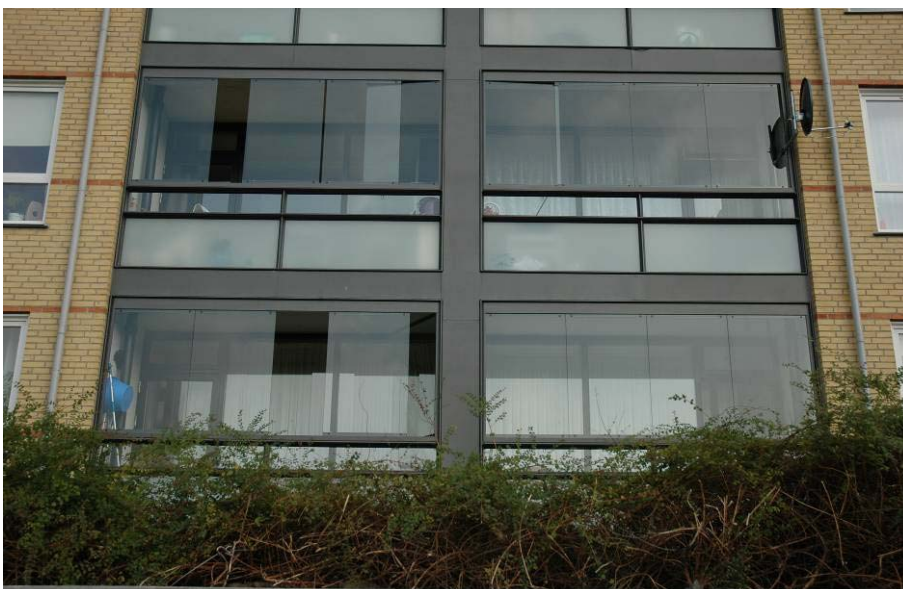
*Altaner, der er blevet inddækket med glas – før og efter renovering*

De enkelte boligblokke er oprindeligt opført som elementbyggeri i beton, med indgangspartier mod øst, og inde liggende altaner mod vest. Efter den gennemførte renovering fremtræder alle bygninger i gule mursten, og altanerne er blevet inddækket med glas. Mellem boligblokkene er der grønne friarealer med bænke og legeredskaber for mindre børn. For de større børn er der en boldbane i den østlige ende af bebyggelsen, og i den sydvestlige del af bebyggelsen ligger store og åbne plæner hen til fri afbenyttelse. Bebyggelsen rummer 36 toværelses lejligheder (40-71 m<sup>2</sup>), 69 treværelseslejligheder (89 m<sup>2</sup>), samt 54 fire-værelses lejligheder (101 m<sup>2</sup>).

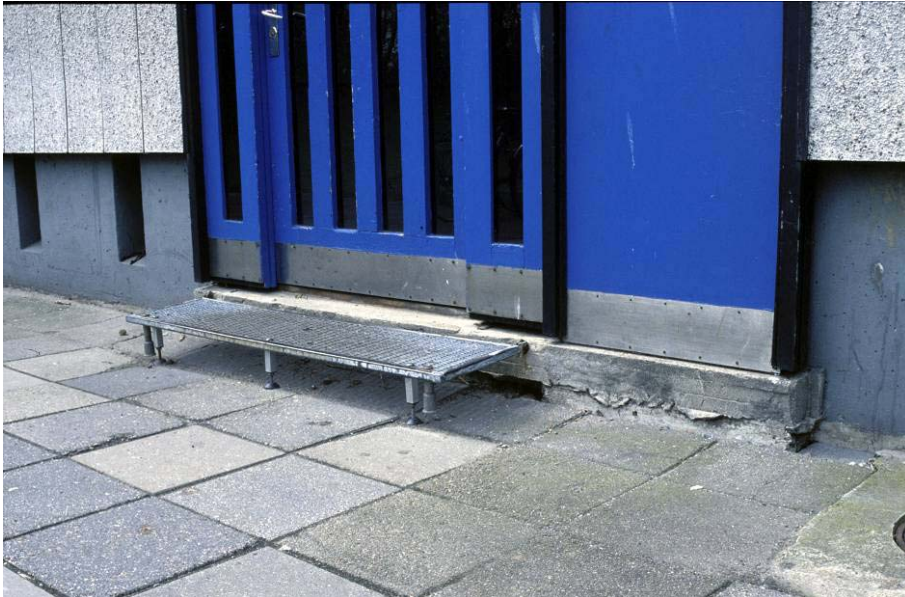
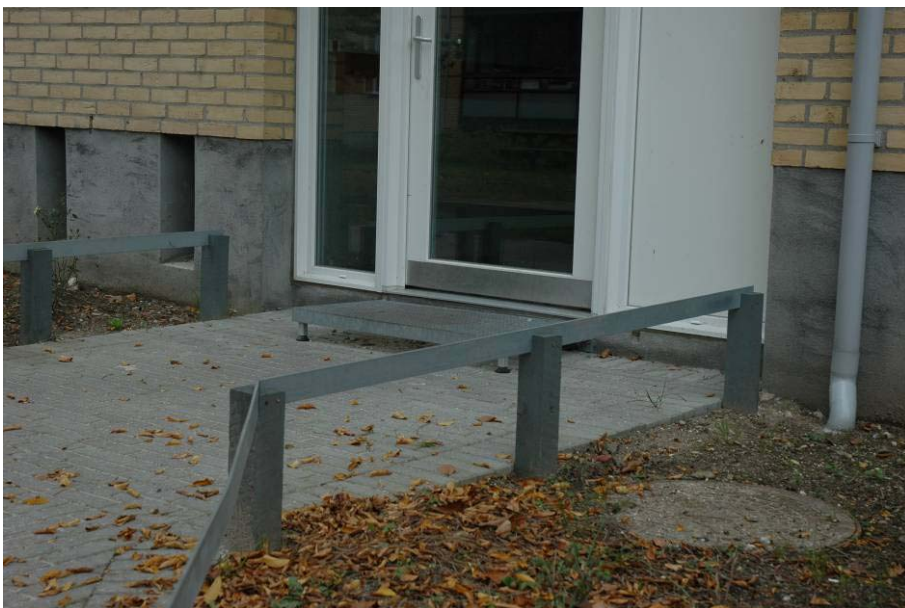
*Indgangspartier – før og efter renovering.*

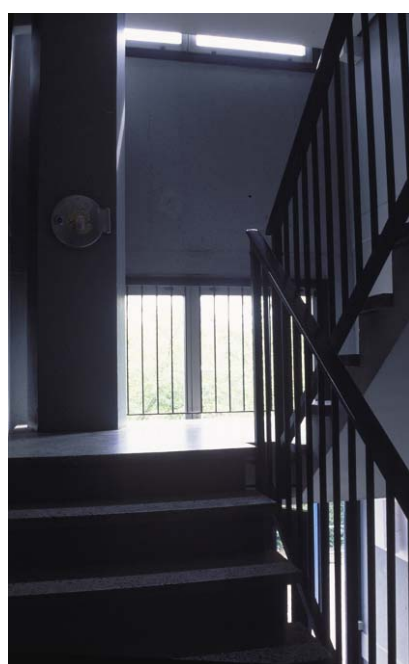
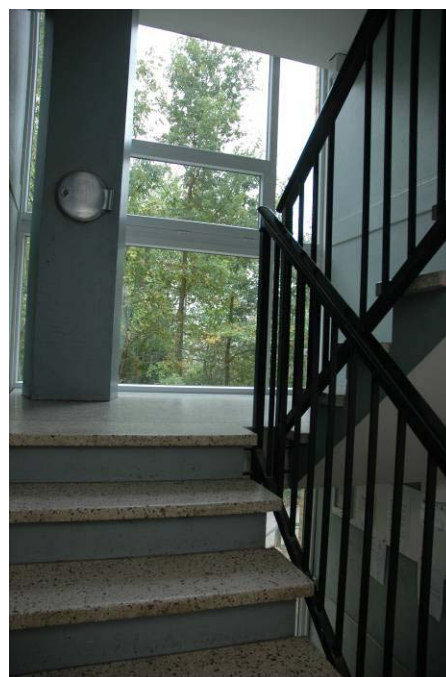
*Vinduer i opgangene – før og efter renovering.*

- Opgange:** *Før renovering:* De enkelte opgange var generelt i en rimelig stand – dog med skader i terrazzogulve og –trapper i enkelte opgange. Det væsentligste problem var, at vinduerne i opgangene sad i gulvhøjde, idet dets placering er dikteret af facadernes byggesystem.

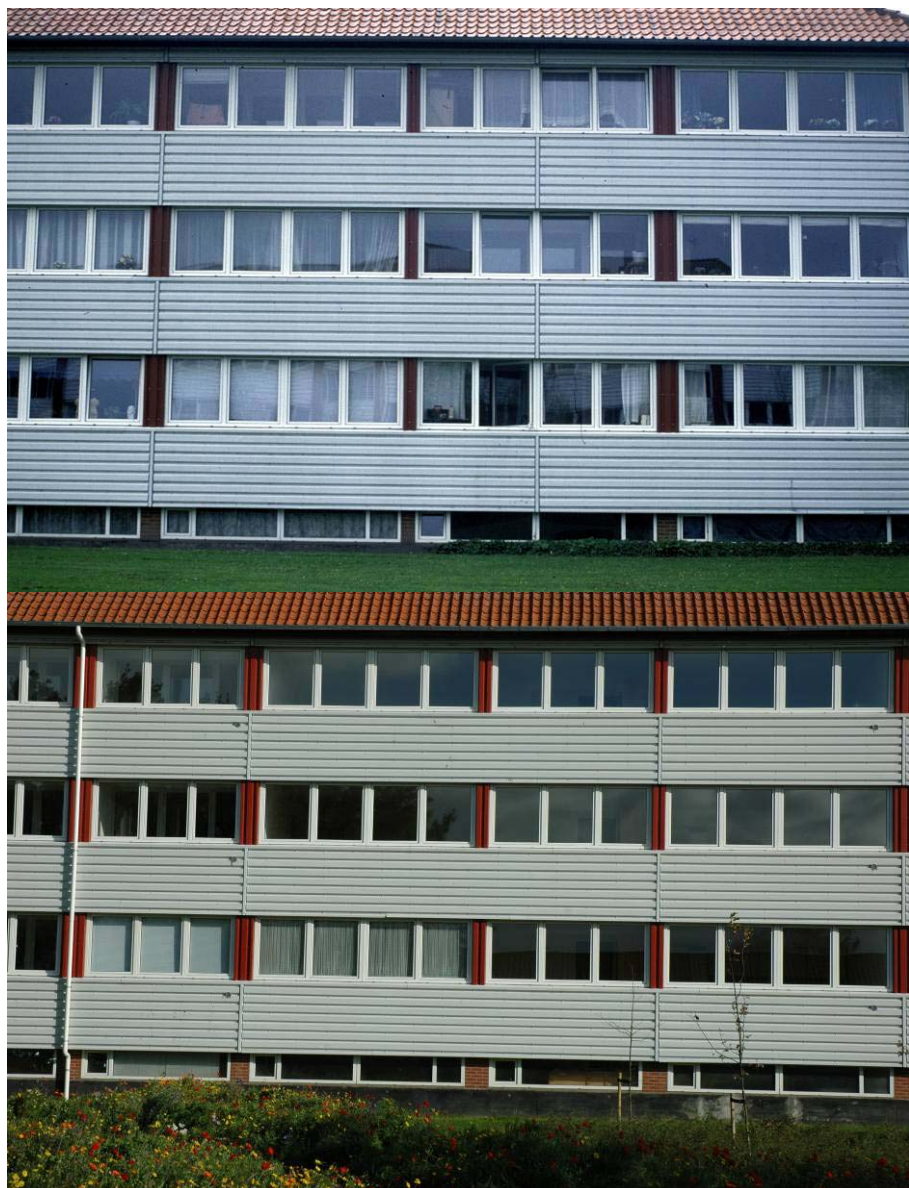
*Facaderne ud til de grønne fællesarealer – før og efter renovering.*

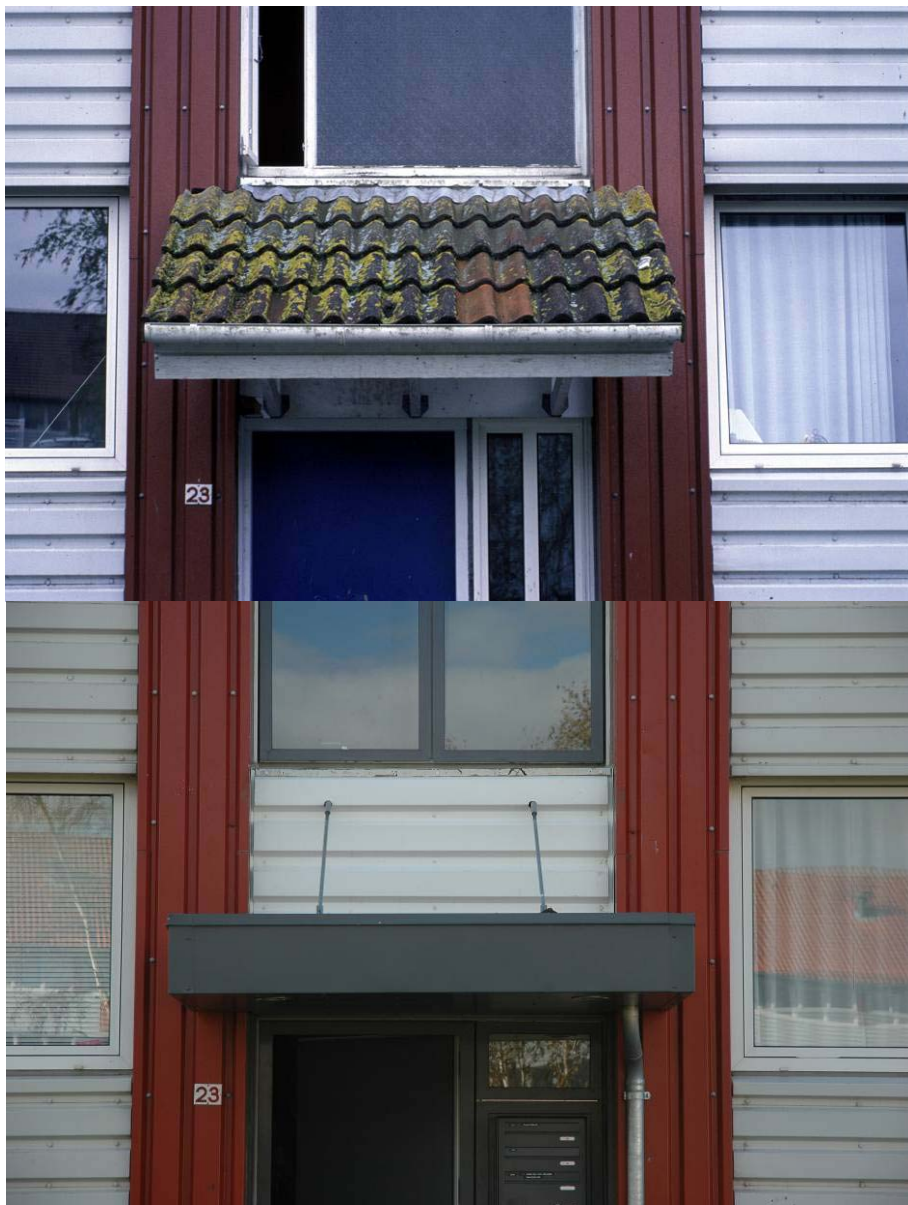
*Tagudhæng ved indgangspartierne – før og efter renovering.*

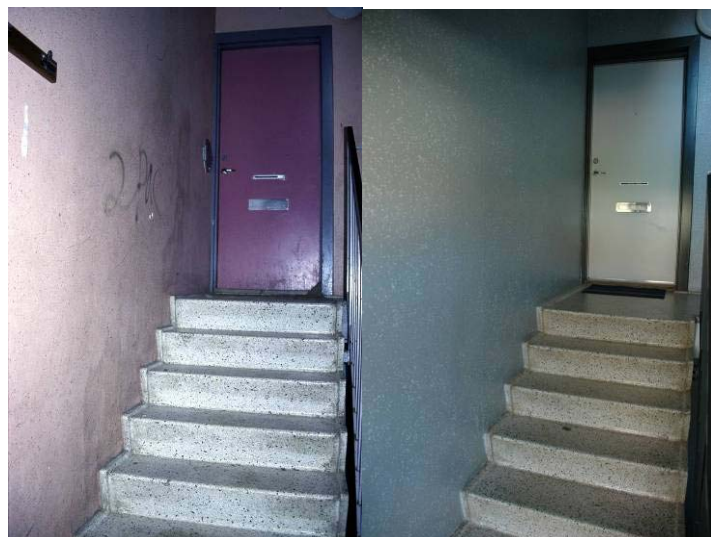
*Opgang – før og efter renovering.*

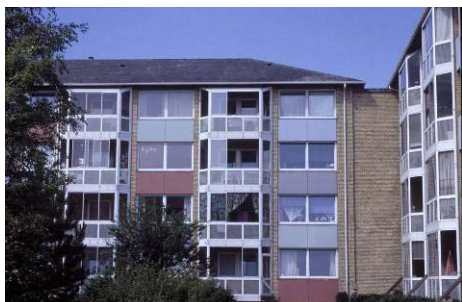
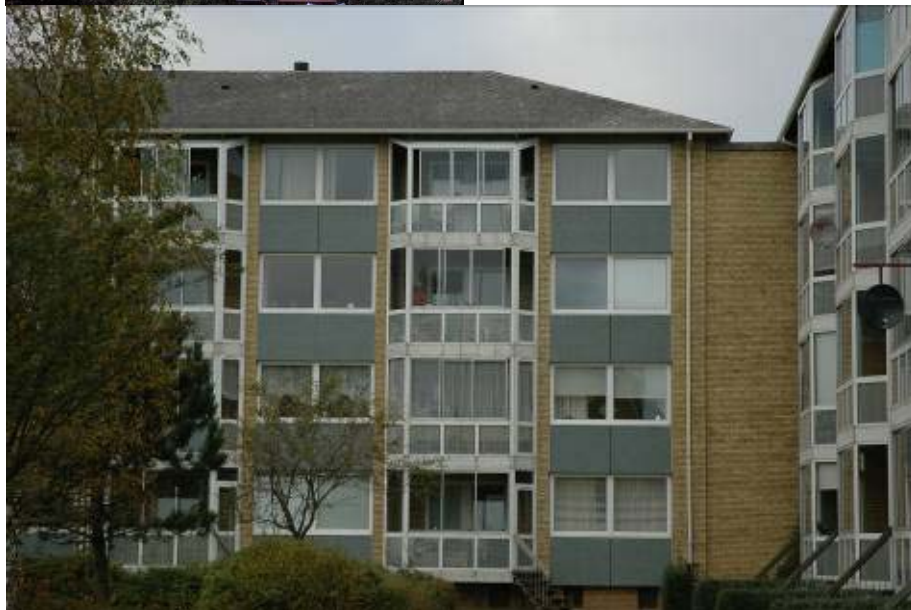
*Boligselskabet ALBOs del af Motalavej kvarteret i Korsør - før og efter renovering*

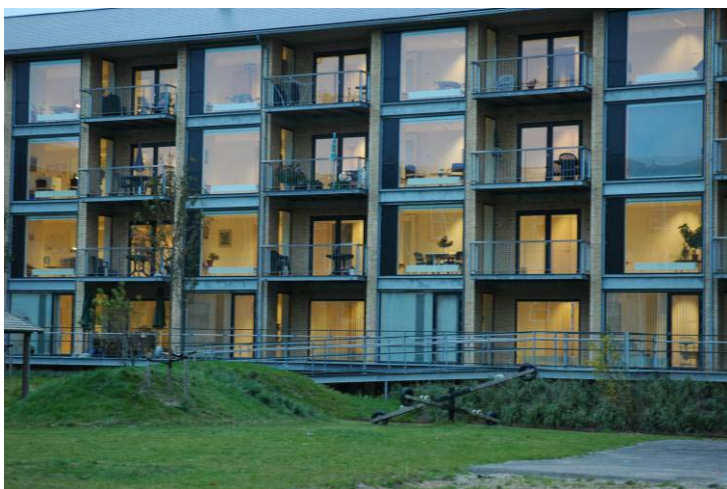
ALBO afdeling 13 – 61 lejligheder er ombygget til plejeboliger.

*Efter renovering:* I Boligselskabet ALBOs del af bebyggelsen er den væsentligste forandring sket i afdeling 13, hvor lejlighederne er blevet ombygget til ældreboliger. De gamle facader er stort set væk, og udskiftet med nye facader bestående af store vinduespartier med rammer i gråt stål. Dele af facaden er trukket tilbage, så der opstår struktur og lys/skyggeeffekter på facaden. I stueetagen er der anlagt en stor terrasse, med ramper ned til friarealerne. Sammen med de store glaspartier er det med til at skabe flot sammenhæng mellem bygninger og friarealer.

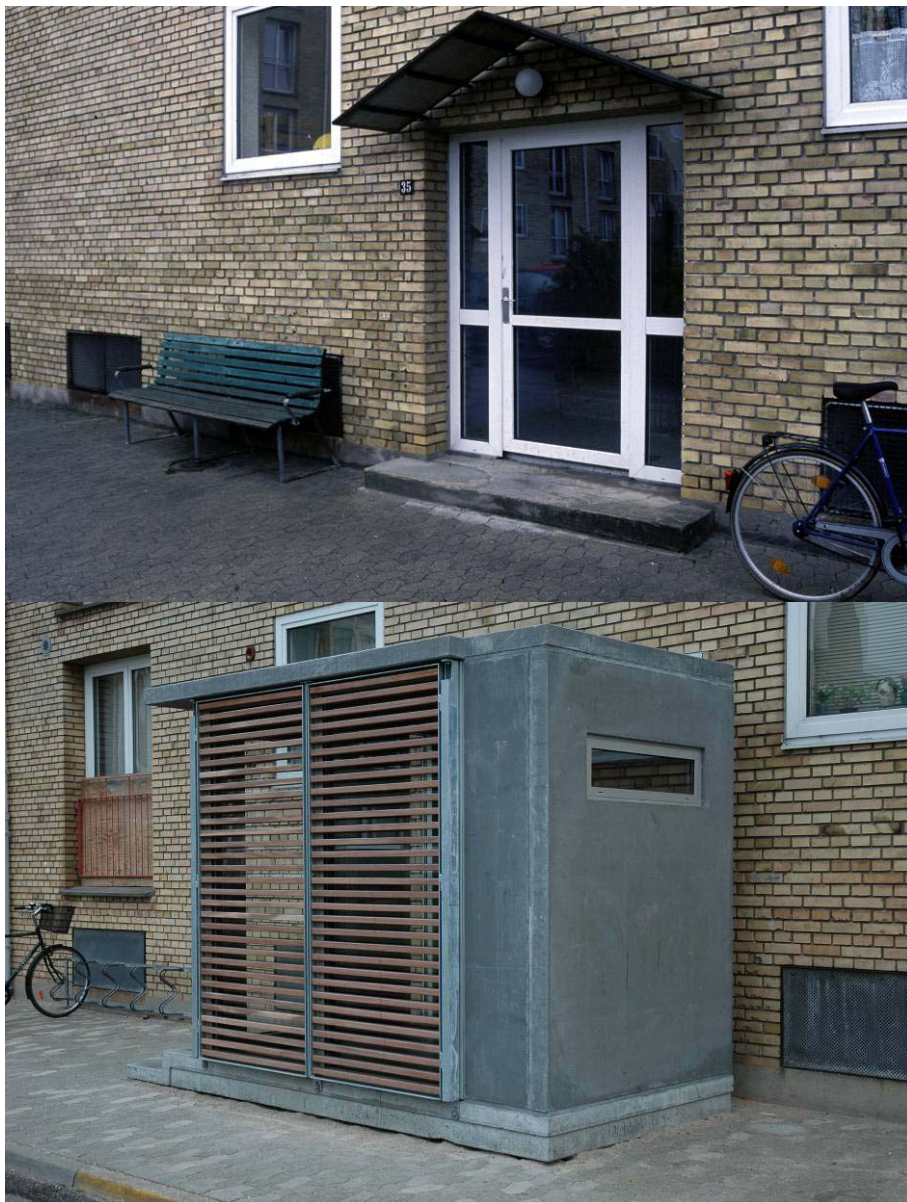
*Indgangsparti i ALBOs del af bebyggelsen - før og efter renovering. Det virker helt uforståeligt, hvad den ubehandlede beton skal på dette sted.*

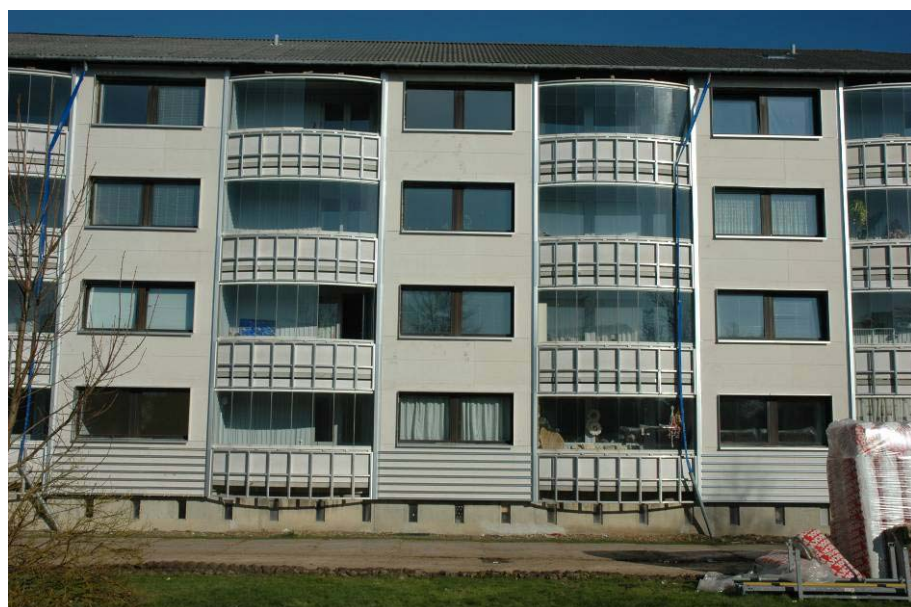
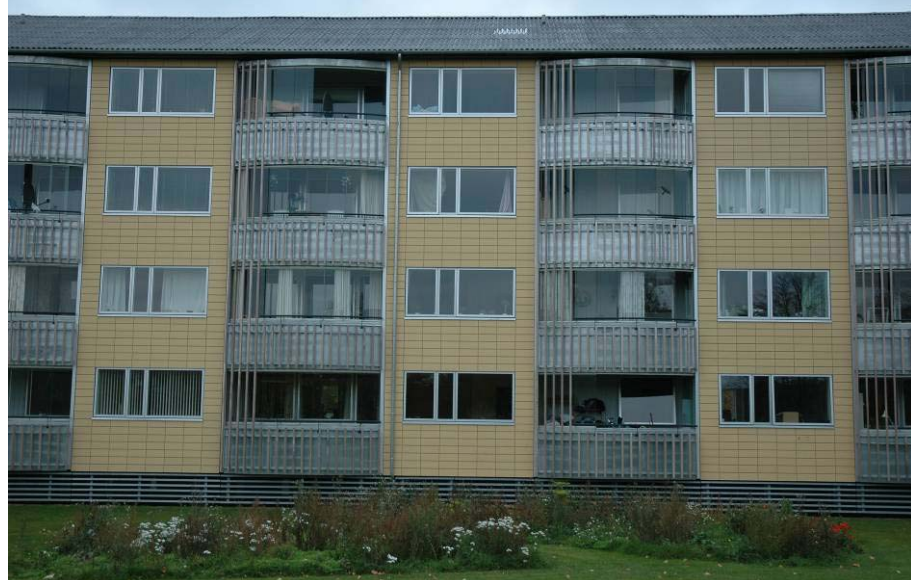
*Facade ud mod friarealer i Korsør Boligselskabs del af bebyggelsen - før og efter renovering.*

I Korsør Boligselskabs del af bebyggelsen er facaderne blevet efterisoleret og beklædt med gule pladetegl. På altanbrystningerne er der opsat teaktræslister lodret med store mellemrum.

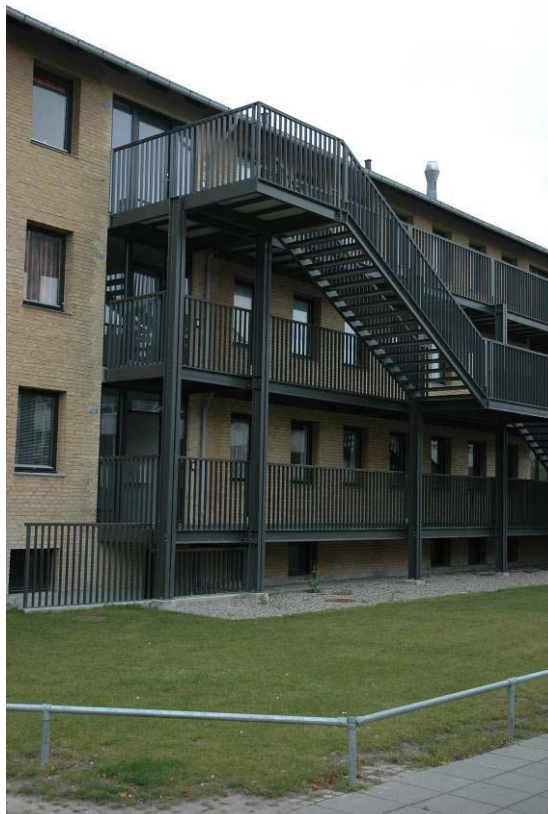
*De nordøstvendte ankomstfacader med de nye altangange*

| Facader: | <p><i>Før renovering:</i> Bebyggelsen fremstod meget forskelligt alt efter fra hvilken side, man ankommer til bebyggelsen. De nordøstvendte facader fremstod stadig i de oprindelige gule mursten, med sort træværk ved vinduerne. De sydvestvendte facader var blevet dækket ind bag glas og hvide eternitplader i forbindelse med en tidligere renovering. De nordvestvendte facader var velholdte, mens de nyere glasinddækninger mod sydvest var uendelig anløbne og nedslidte. De nordøstvendte facader var dog uden variation, og vinduesåbningerne fremstod som mørke 'huller' i facaden.</p> <p>De sydvestvendte facader mødte flere steder friarealerne med en høj kælder. Det gav en kedelig flade, der ikke var imødekommet med en bearbejdning af friarealerne. I de nordøstlige blokke er der ingen høj kælder, og stuelejlighederne havde her fået direkte adgang til friarealerne, idet hver stuelejlighed har en et lille privat areal, der er afskærmet fra det øvrige friareal med hække. Det fungerer fint. Ideen med de private forhaver vil med held kunne føres videre i den øvrige del af bebyggelsen.</p> <p><i>Efter renovering:</i> På den ombyggede boligblok fremtræder de nordøstvendte ankomstfacader i dag med en omfattende stålkonstruktion, der udgør altangange på alle bygningens etager. Konstruktionen skjuler delvist de gamle facader, med gelænder og trapper i koksgråt metal. Vinduesrammer og dørpartier fremtræder i samme materiale. I den ene ende står et stort elevatortårn, der servicerer alle boligerne via altangangene. Konstruktionen omkring altangangene virker dog voldsom på de gule murstenshuse.</p> |

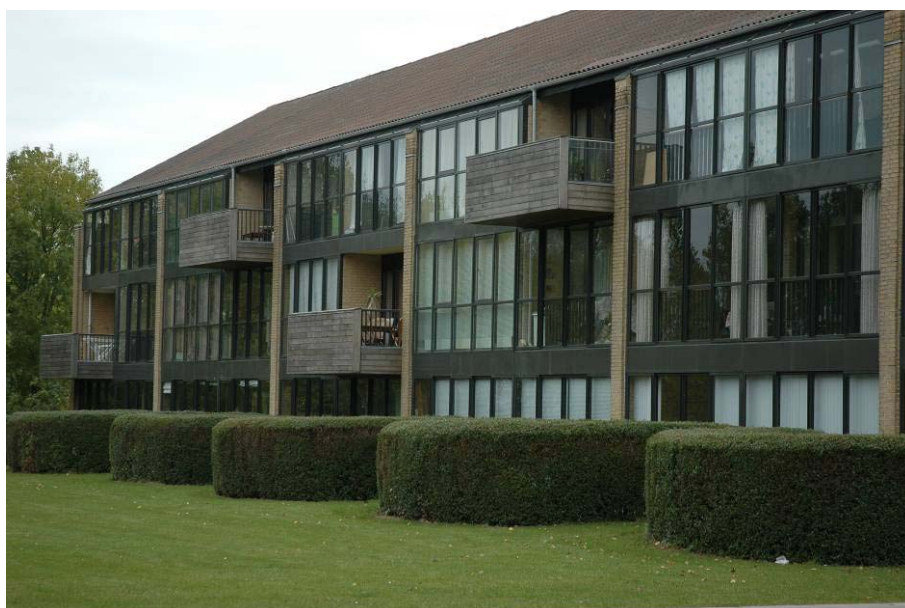
*Ældreboligernes nye facader mod sydvest.*

På de sydvestvendte facader er glasinddækningen af altanerne, der blev gennemført i forbindelse med en tidligere renovering, blevet erstattet af en ny glasinddækning. Den nye glasinddækning fremtræder i samme materialer som den modstående facade. Enkelte steder stikker en frithængende altan – beklædt med træ – frem fra facadelinien. Dermed skabes der den variation og struktur, der ofte mangles på tilsvarende glasinddækninger. Også vinduesprofileringen og materialevalget er med til at skabe et flot helhedsindtryk. Endelig er det en gevinst, at de gule mursten i den oprindelige facade kommer til syne flere steder i facaden.

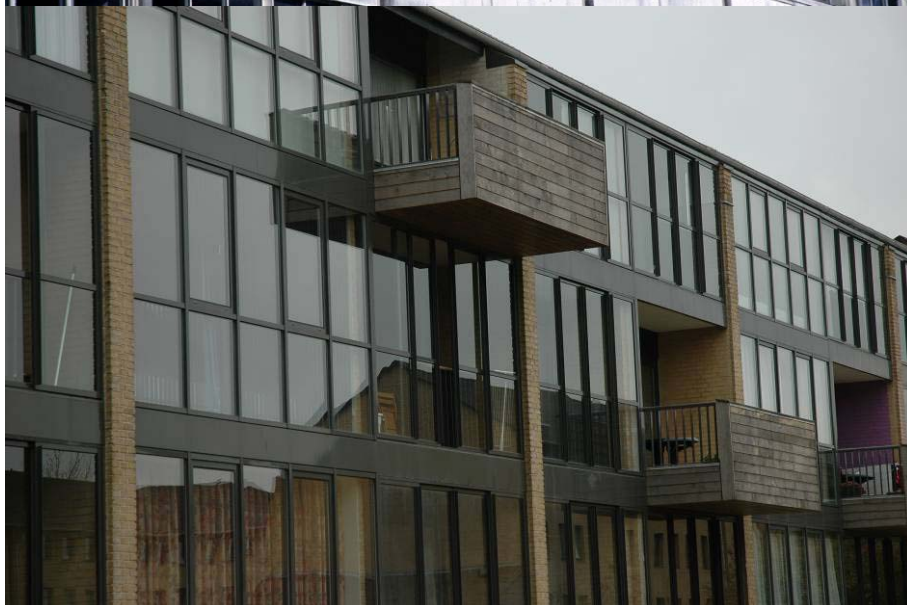
*De vestvendte facader på de ombyggede ældreboliger – før og efter renovering. De nye facader vidner om, at det er muligt at skabe gennemgribende forandringer – og forbedringer.*

Glasinddækning af altanfacader fører ofte til, at facaden mister dens oprindelige spil mellem lys og skygge. Tilbage står en glat og afvisende hinde. De nye facader i Riddersborgparken udmærker sig ved, at der er skabt variation mellem glasinddækkede altaner og nye udendørs altaner, der stikker ud fra glasfacaden. De nye udendørsaltaner er beklædte med træ, og de skaber dermed markante brud i de glatte og reflekterende glasfacader. Med de fremtrædende altaner skaber bygningerne en dialog med friarealerne, og dermed forsvinder det afvisende indtryk, der kendetegner mange glasfacader.

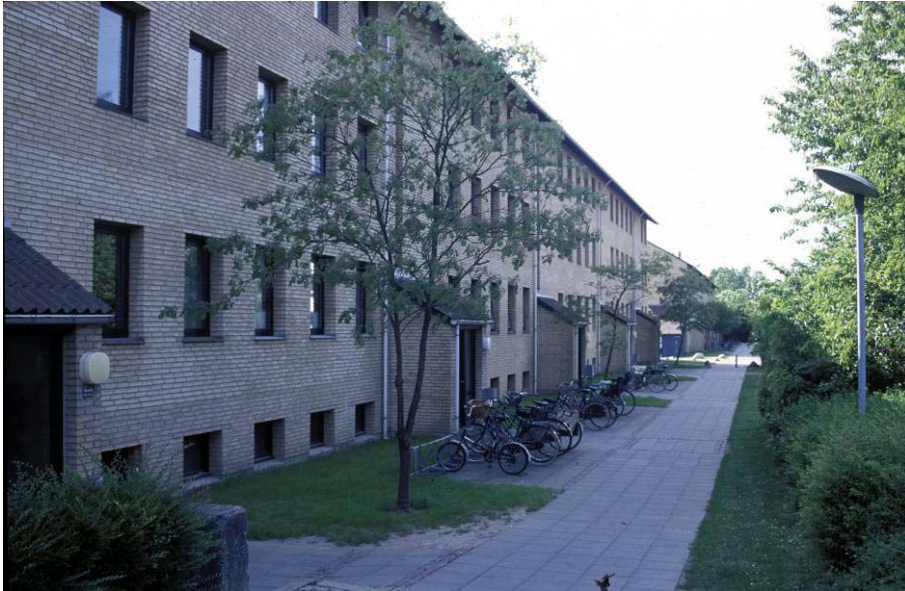
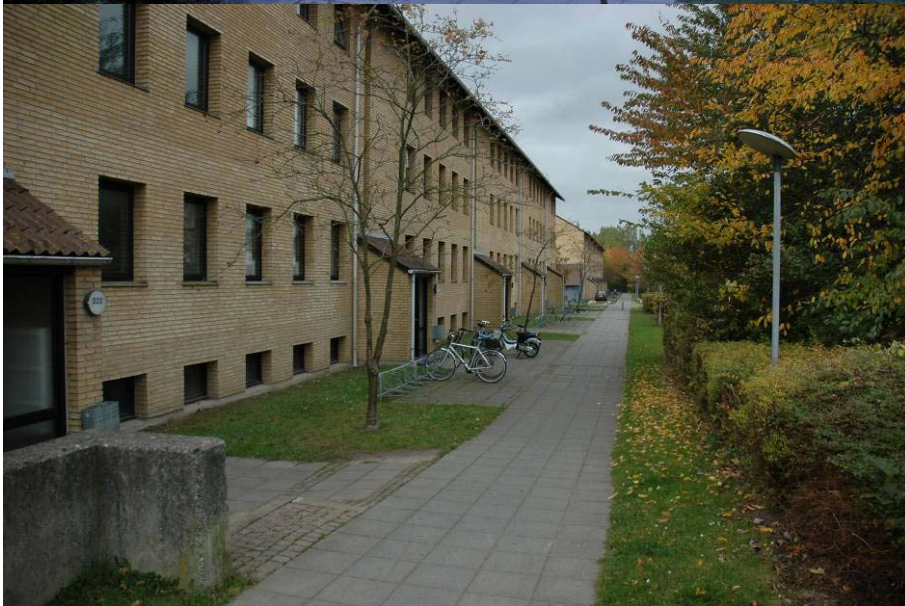
*Nord-østvendt ankomstfacade – fotograferet i 2004 og 2007.*

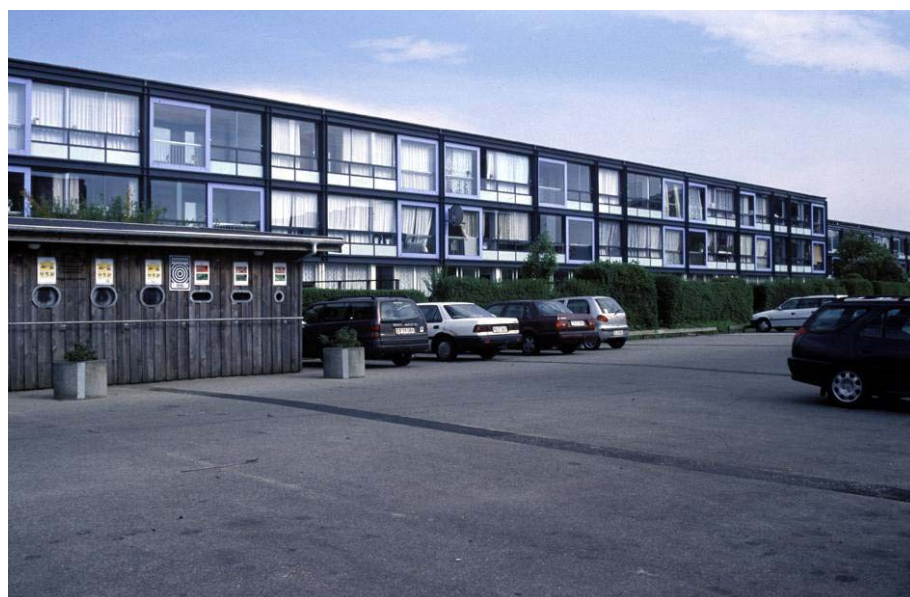
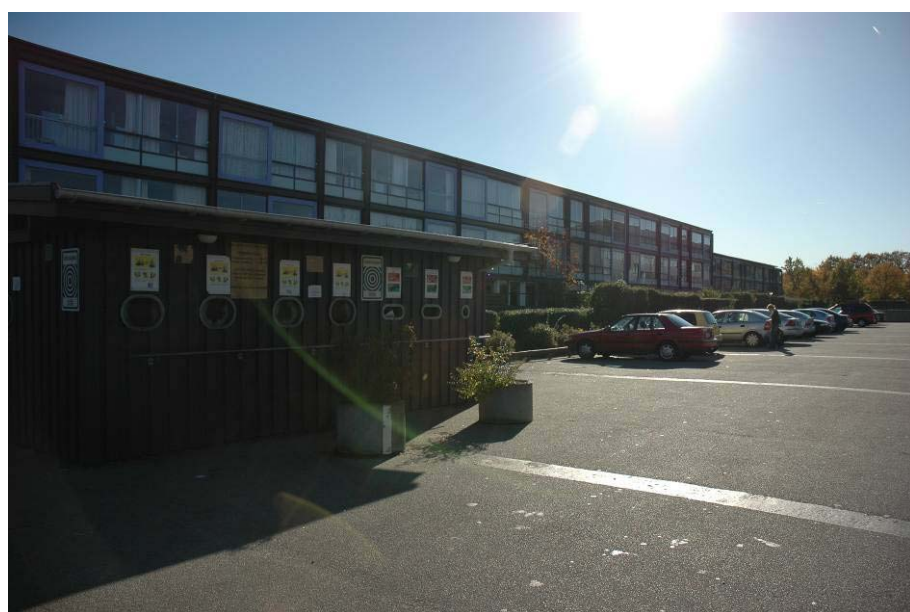
*Parkeringsarealer og altanfacader – før og efter renovering.  
Glasinddækningen af facaderne blev gennemført ved en tidligere renovering.*

Altanfacaderne, der i forbindelse med en tidligere renovering er blevet inddækket med glas, fremtræder stadig ganske flotte. Arkitektonisk hang de imidlertid ikke tilfredsstillende sammen med indgangsfacaderne, der fremstod i helt andre materialer. Med den gennemførte renovering er dette forhold blevet udbedret, idet materialeholdningen nu er den samme på begge bygningernes sider. De nye indgangsfacader er imidlertid ikke mindre ensartede end de gamle. Der mangler variation, og de facadernes glatte overflader mangler stoflighed og skyggeeffekter

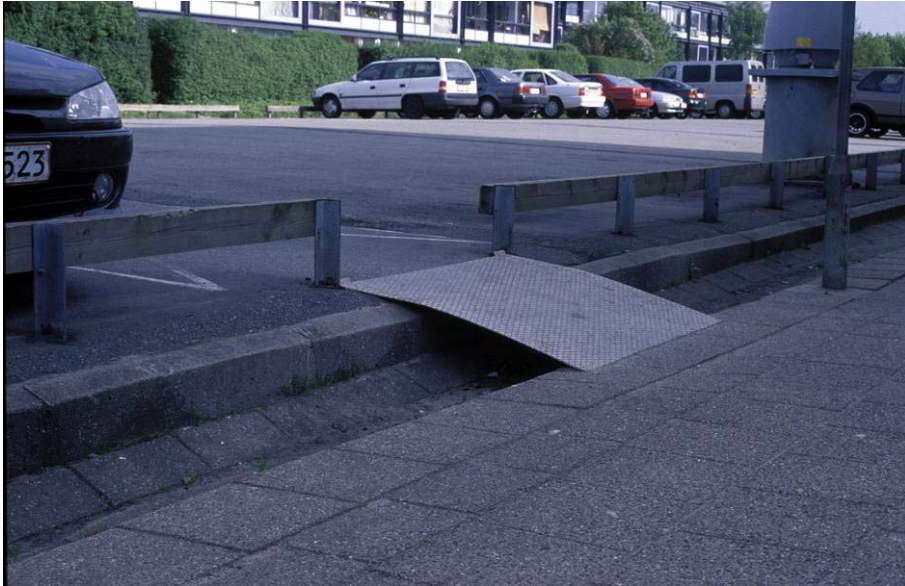
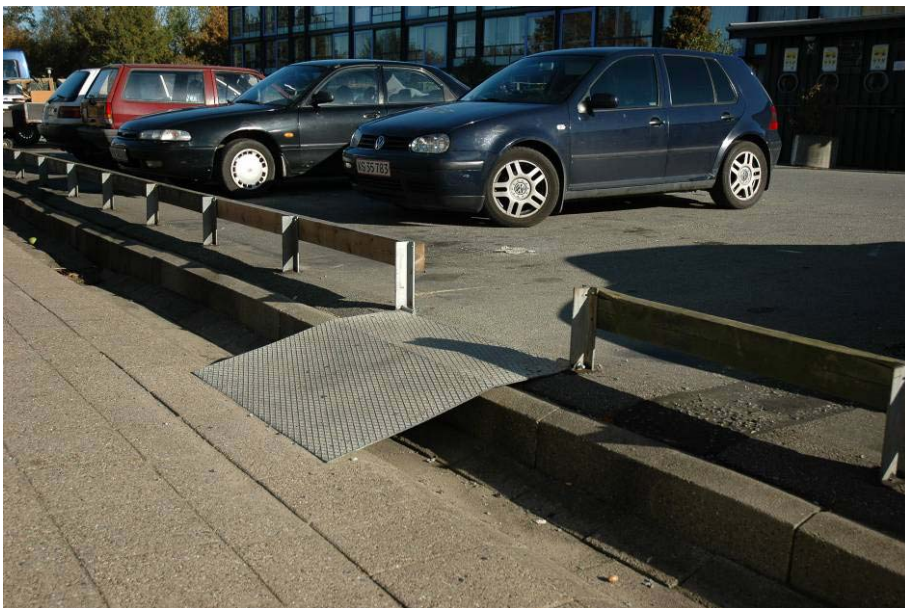
*Ankomst til parkeringsarealerne – før og efter renovering.*

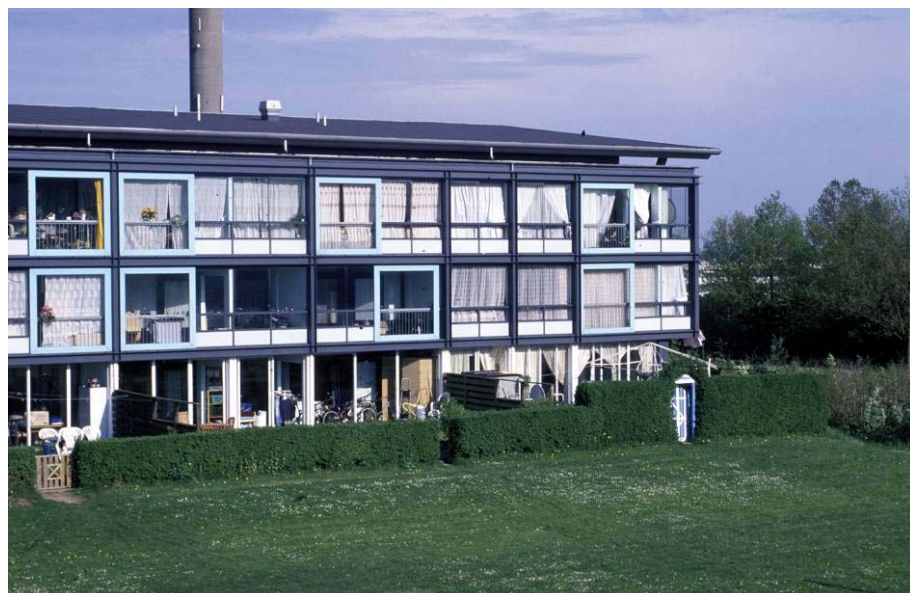
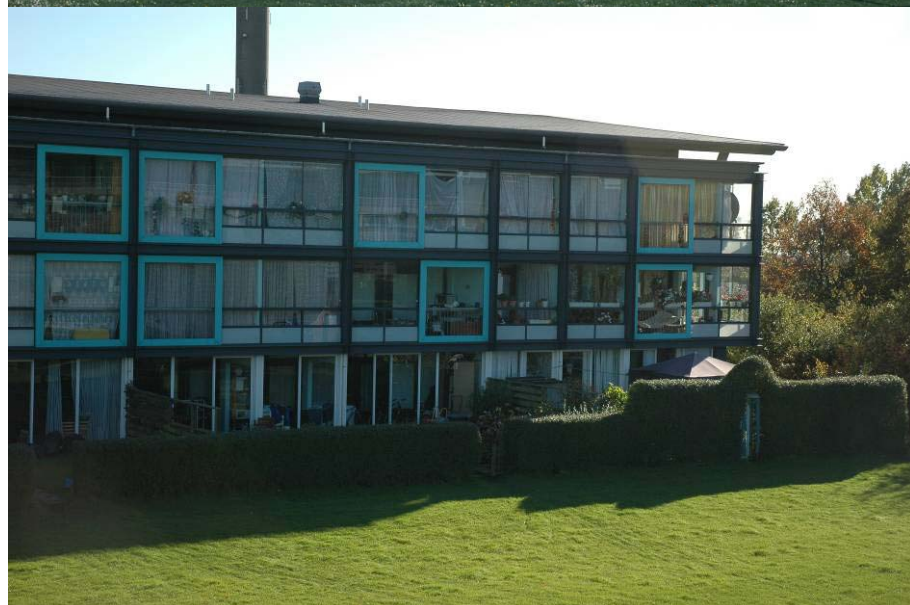
*Altanfacader – fotograferet i 2004 og 2007.*

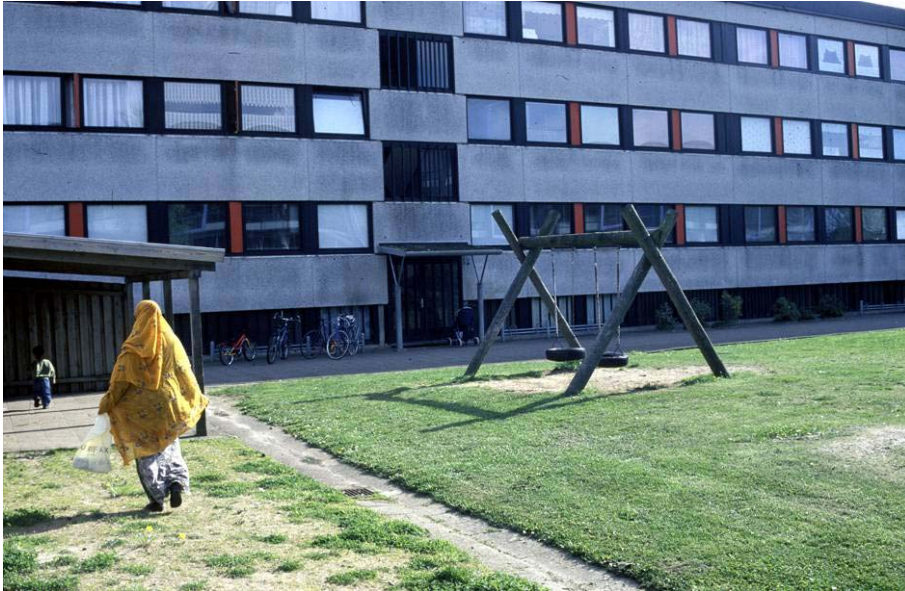
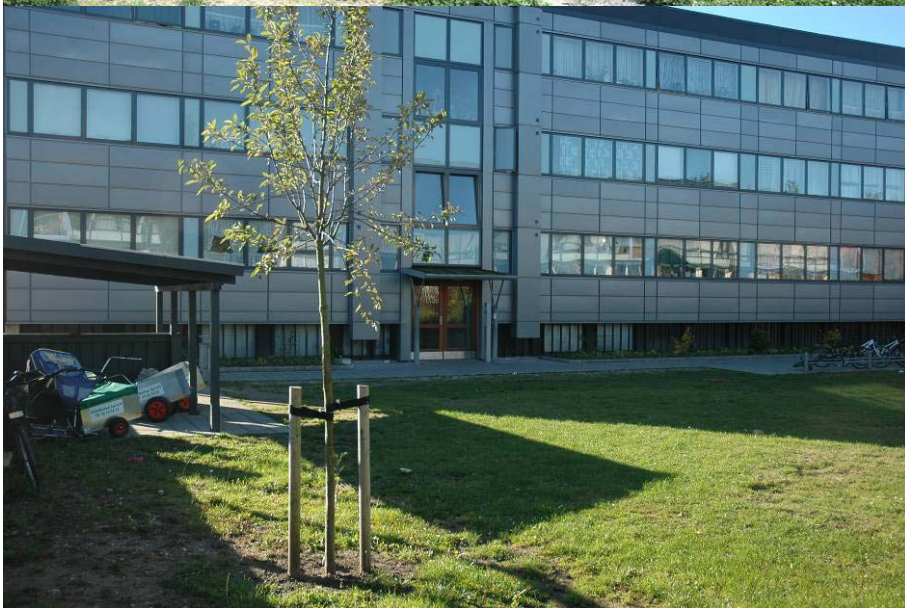
*Udsnit af facade – før og efter renovering.*
