## Renoveringer af almene bebyggelser 2004-2007

*Ti renoveringer – evaluering af fysisk  
renovering i almene bebyggelser.*

*Bilagsrapport til SBI 2008:11 'Renove-  
ringer af almene bebyggelser 2004-  
2007'*

*Claus Bech-Danielsen*

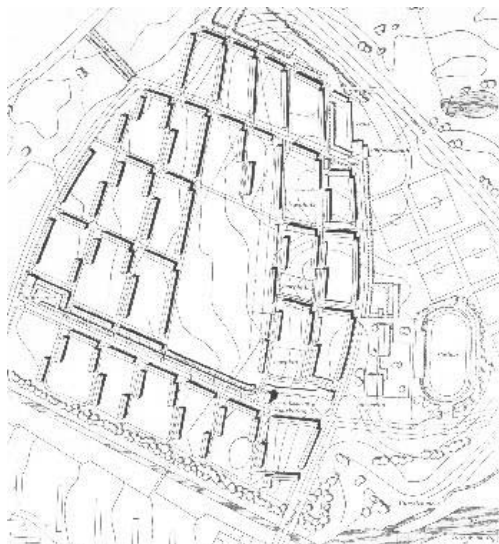
*Bebyggelsesplan*

Steen Eiler Rasmussens bebyggelsesplan bygger på kontrasten mellem landskabelige og bymæssige kvaliteter. Bebyggelsen er således opbygget omkring en opløst karréstruktur, hvor boligerne til den ene side vender ud mod relativt smalle 'bygader' og til den anden side vender ind mod grønne gårdrum. Som i traditionelle byhuse vender alle indgangspartier ud mod gaden. Den bymæssige karakter understreges af butikscentret, der er samlet

langs Ruten (der er det gamle navn for Strøget i København). Her findes også et enkeltstående højhus, der er opført i beton. Det er 13 etager højt, og fungerer som vartegn for bebyggelsen.

Fra Ruten er der adgang til bebyggelsens boliger via de bymæssige gadestrøg. Langs gaderne er der fortove, og gaderne giver således adgang for både kørende og gående trafik. Biler kan køre helt op til de enkelte opgange, og parkeringen sker langs gaderne, på mindre parkeringspladser og i garagebygninger.

Bygningerne er 3 etager høje, opført i gule mursten med bærende facader, gavle og tværskillevægge. Sadeltagene, der har 12½ graders hældning, er beklædt med sort tagpap. Bygninger er koblet sammen i vinkler, der danner en række grønninger. Bag udformningen af disse grønninger har ligget en lang række analyser af børns aktionsradius på forskellige alderstrin. Tanken har været, at bebyggelsens børn med alderen skulle have mulighed for at knytte venskaber stadig længere væk fra boligen.

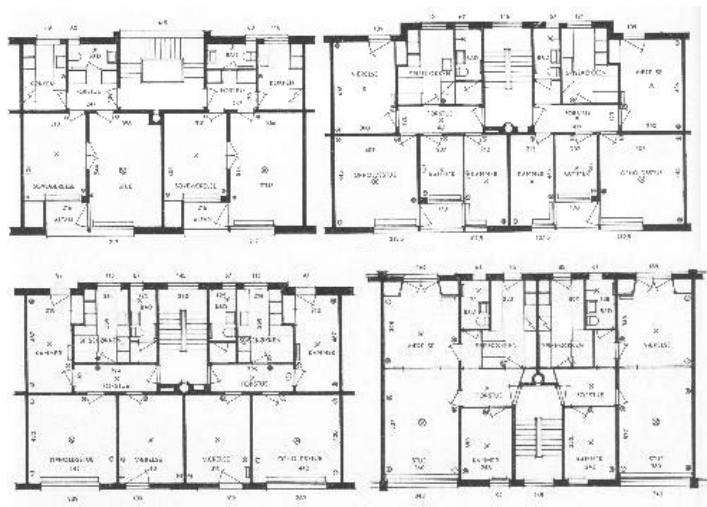
### *Lejlighedsplaner*

Bebyggelsen rummer lejligheder i forskellige størrelser – fra ét til fire værelser. Lejlighedsplanerne er ganske traditionelle. De er velfungerende, men lidt små efter dagens standard. Fra fordelingsgangen, der ligger midt i lejligheden, er der adgang til lejlighedens rum, der alle (inkl. toilet) har vinduer. Som noget nyt for datidens boligbyggeri er der i køkkenet afsat en lille niche til en møbleret spiseplads. De fleste lejligheder har altaner, der er trukket tilbage i facaden mod syd/vest, og i flere af lejlighederne er der tilmed franske altaner i 'soveværelset'. De franske altaner har hvide træskodder, der tilfører facaderne et markant arkitektonisk element.

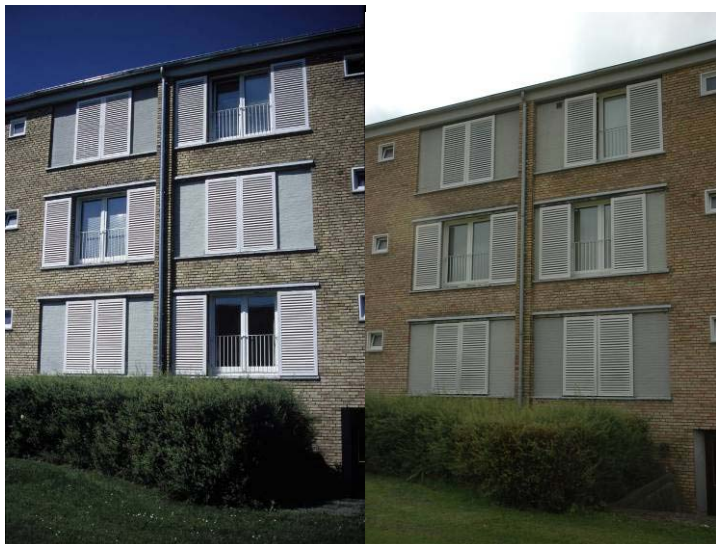
*Facadeudsnit – før og efter renovering.*

Højhusets facader bar præg af skader i murværk og beton, og murværket var beskidt og overmalet med graffiti. De tre etages boligblokke havde mindre skader i murværk, og der var tegn på tidligere reparationer af murværk. Nogen steder trængte de hvide vinduesskodder til reparation og vedligeholdelse, og den afsluttende gesims mod taget trængte til maling. Den manglende vedligeholdelse af bygninger syntes at være særlig udpræget i Midtfløjene.

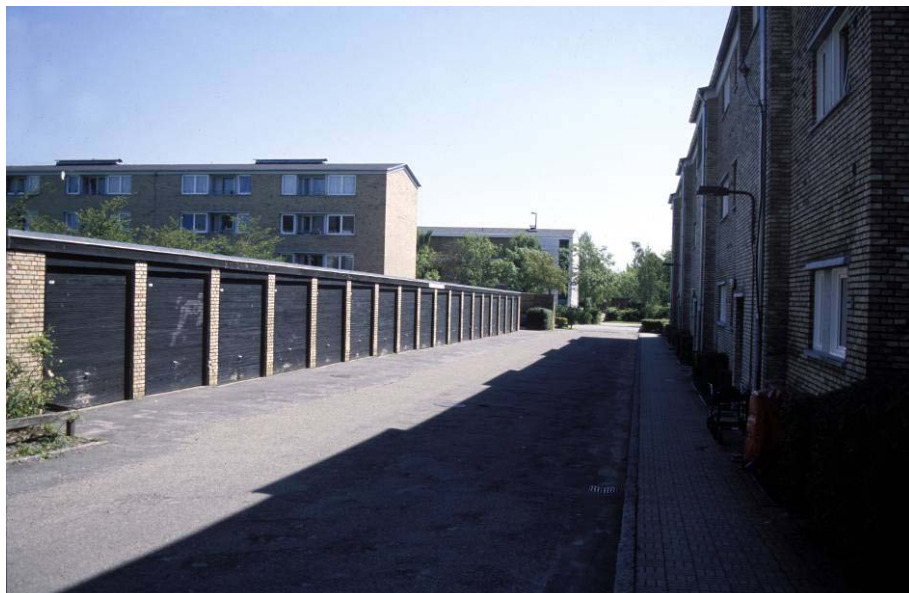
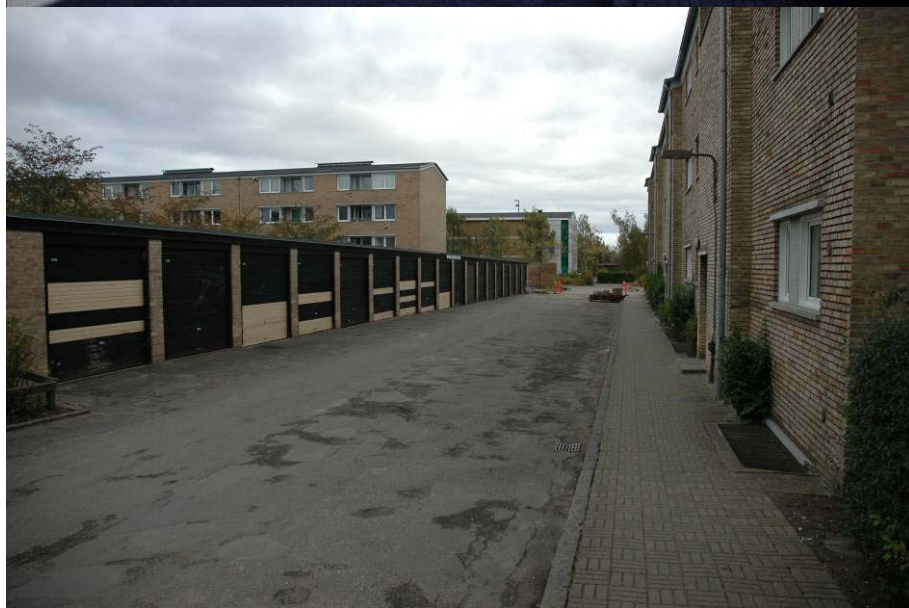
*Ankomstareal med de lange garagebygninger – fotograferet i 2004 og 2007.*

- Parkering** *Før renovering:* Parkeringen skete langs gaderne, på mindre parkeringspladser og i garagebygninger. De lange garagebygninger med de mange låger var kedelige og nedslidte. Afspærringen af den kørende trafik var lavet med standardskilte på en trist måde, der udelukkende havde funktionalitet for øje.  
*Efter renovering:* Parkeringen er uændret. Vejspærringerne er taget ned, men alle gadeforløbene med de parkerede biler er fortsat meget sparsomt møblerede og stemningsforladte.

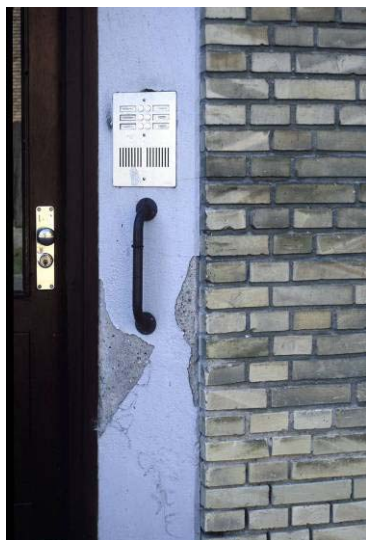
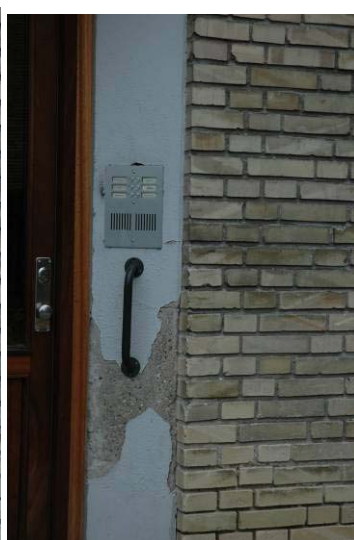
*Indgangsparti - fotograferet i 2004 og 2007.*

- Ankomstareal:** *Før renovering:* Indgangspartierne var kun markeret af en overligger i grå jernbeton. Samme med de smalle fortove og de knappe arealer omkring indgangspartierne (der ikke levede plads til særlige faciliteter i forbindelse med indgangen – cykel- og barnevognsparkering, bænke, etc.) kom det hele til at virke goldt og utidssvarende. Puds omkring indgangsdørene var flere steder skallet af, dørtelefoner var i uorden, riste ved kælderskaktene var bøjed, og der var betonskader i trappetrin samt graffiti og skader på murværk. Tilsammen danner det en trist oplevelse omkring indgangspartierne.  
*Efter renovering:* Ingen ændringer foretaget

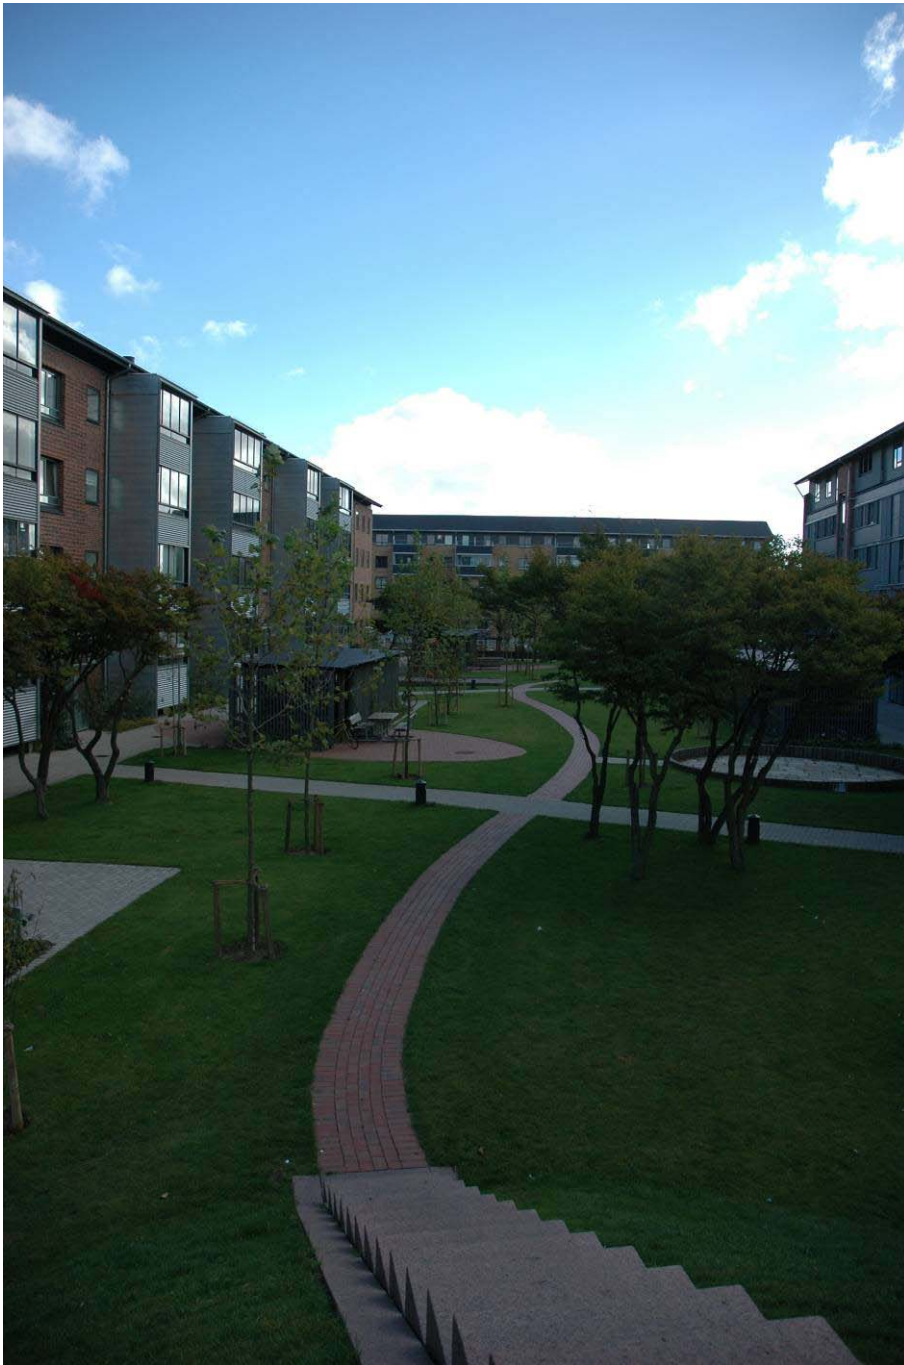
*Den grønne forvandling af bebyggelsens tværgader.*

store bygninger. Mange steder er betonbelægninger brudt op, og erstattet af grønne flader, ikke mindst i de tværgående gader. De private forhaver i gårdrummene er gået til i forbindelse med renoveringsarbejdet, men de er blevet genetableret. Det vil dog vare nogle år, før de igen tilføje bebyggelsen de samme kvaliteter, som de tidligere rummede.

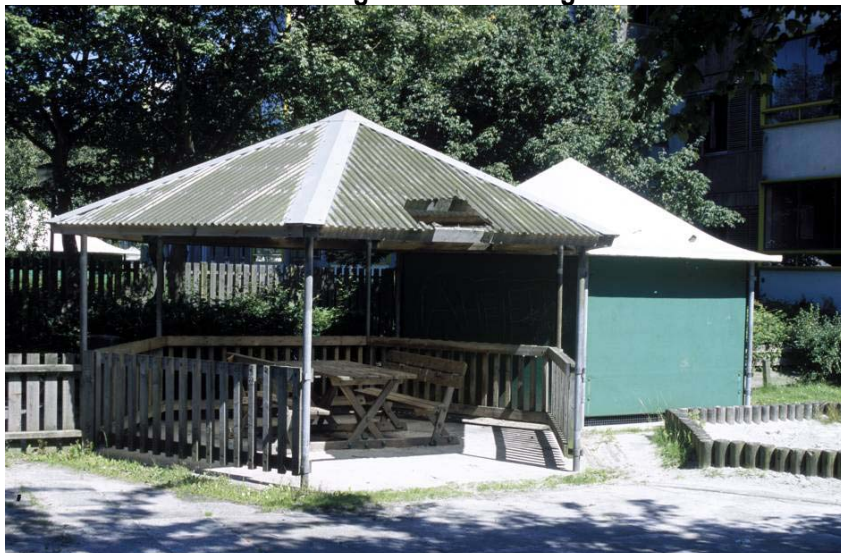
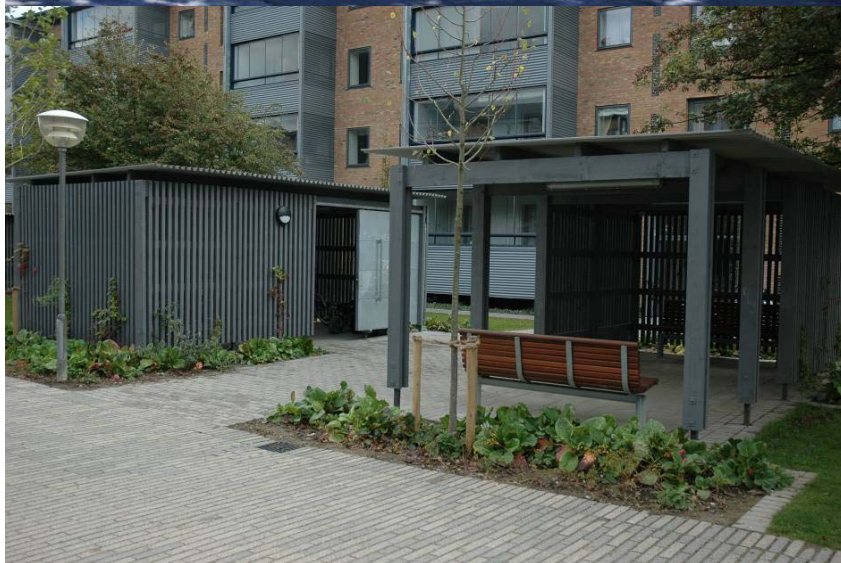
*Fodgængerstrøgets pavilloner til ophold, cykler og affald – før og efter renovering.*

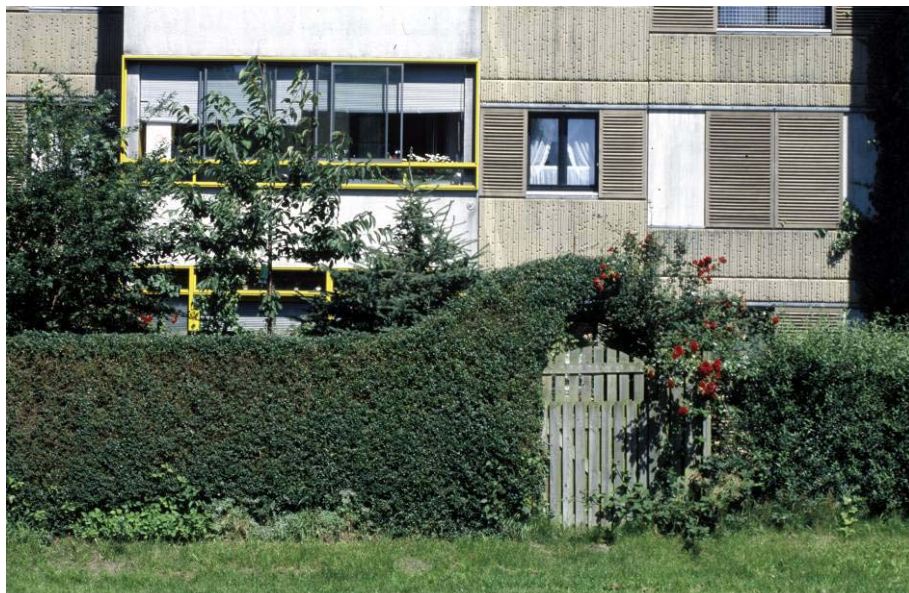
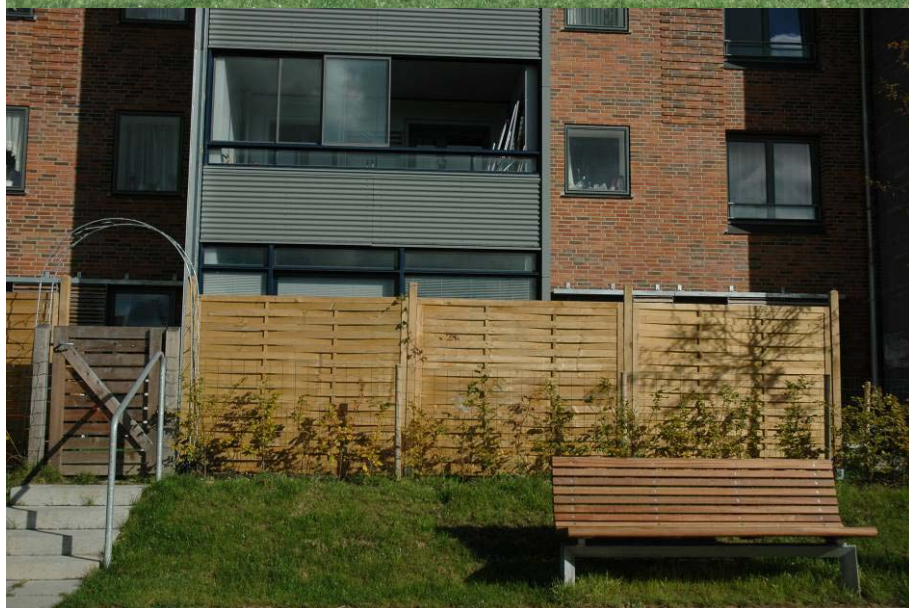
*Bebyggelsens private forhaver– før og efter renovering. Forhaverne tilfører hele bebyggelsen et oplevelsesmæssigt løft og et præg af individualitet. Ideen kan overføres til renoveringen af andre bebyggelser.*

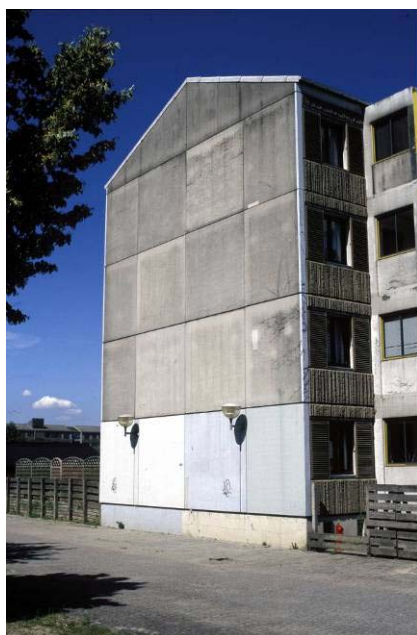
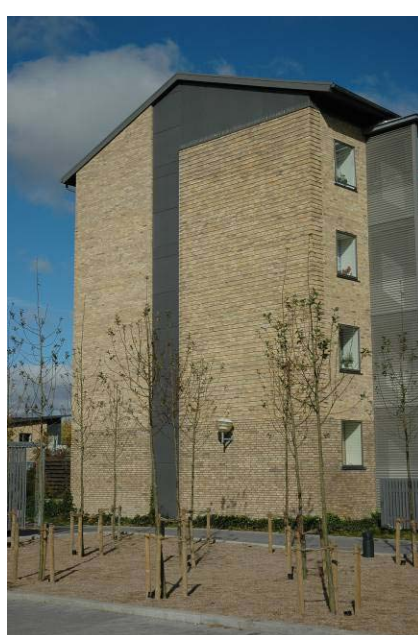
*Gavl – før og efter renovering.*

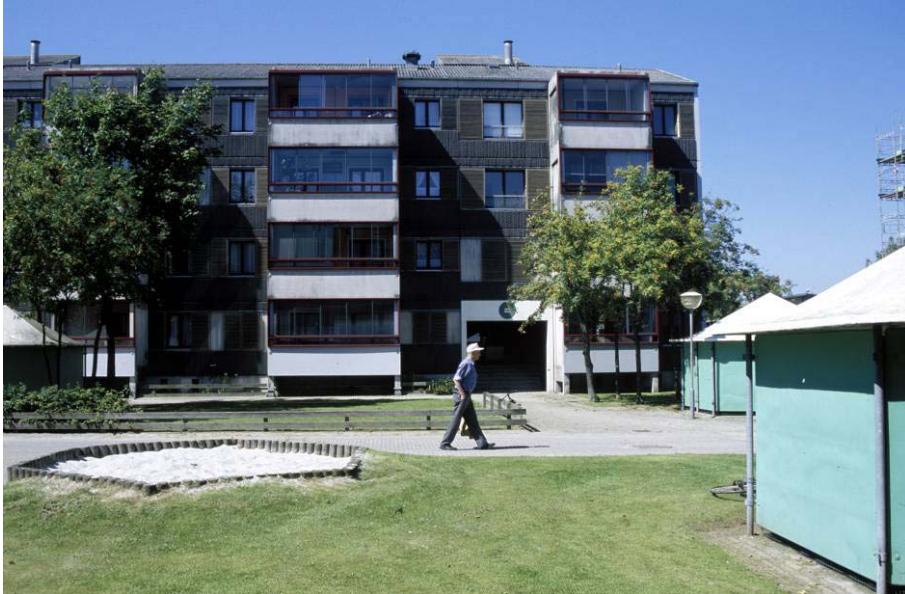
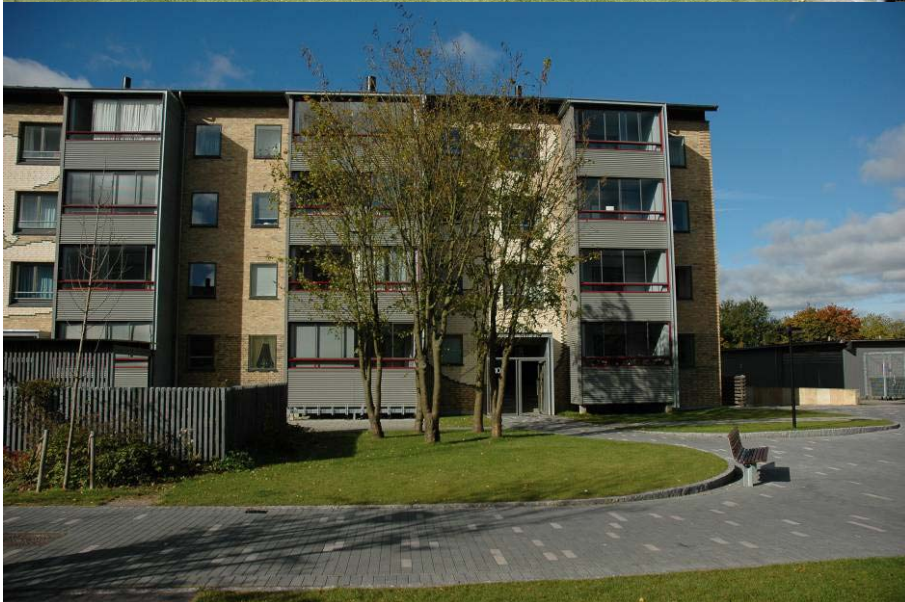
*Facadeudsnit – før og efter renovering*

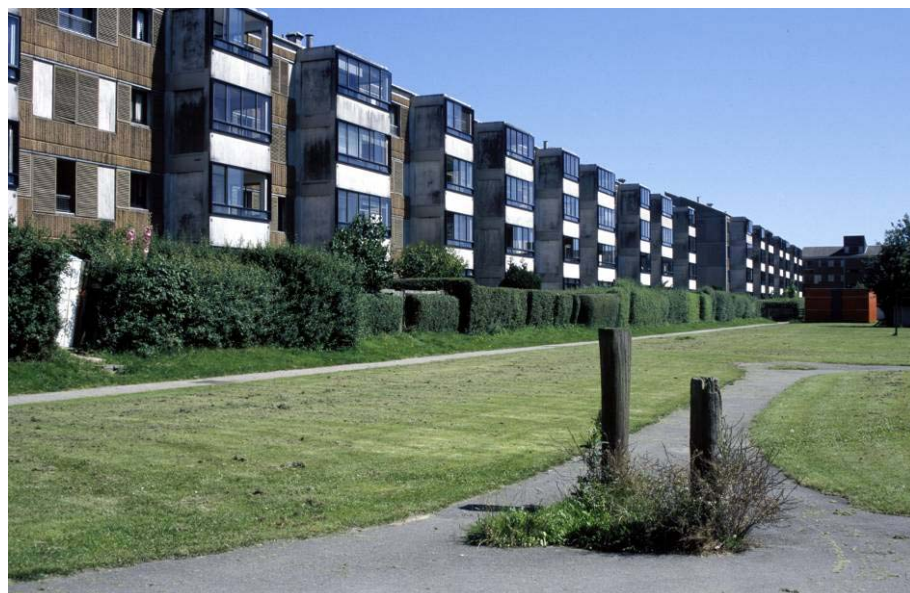
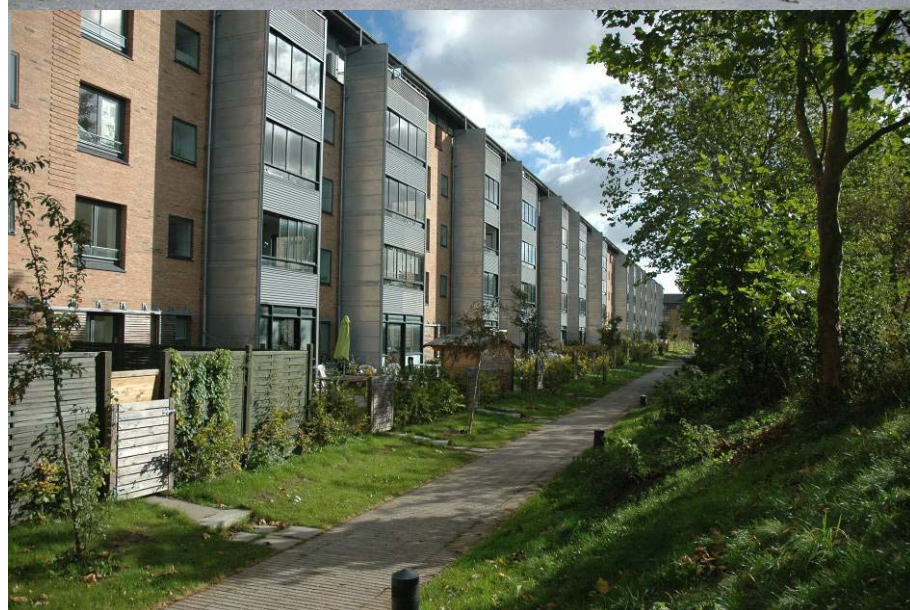
*'Gårdfacader' - før og efter renovering.*

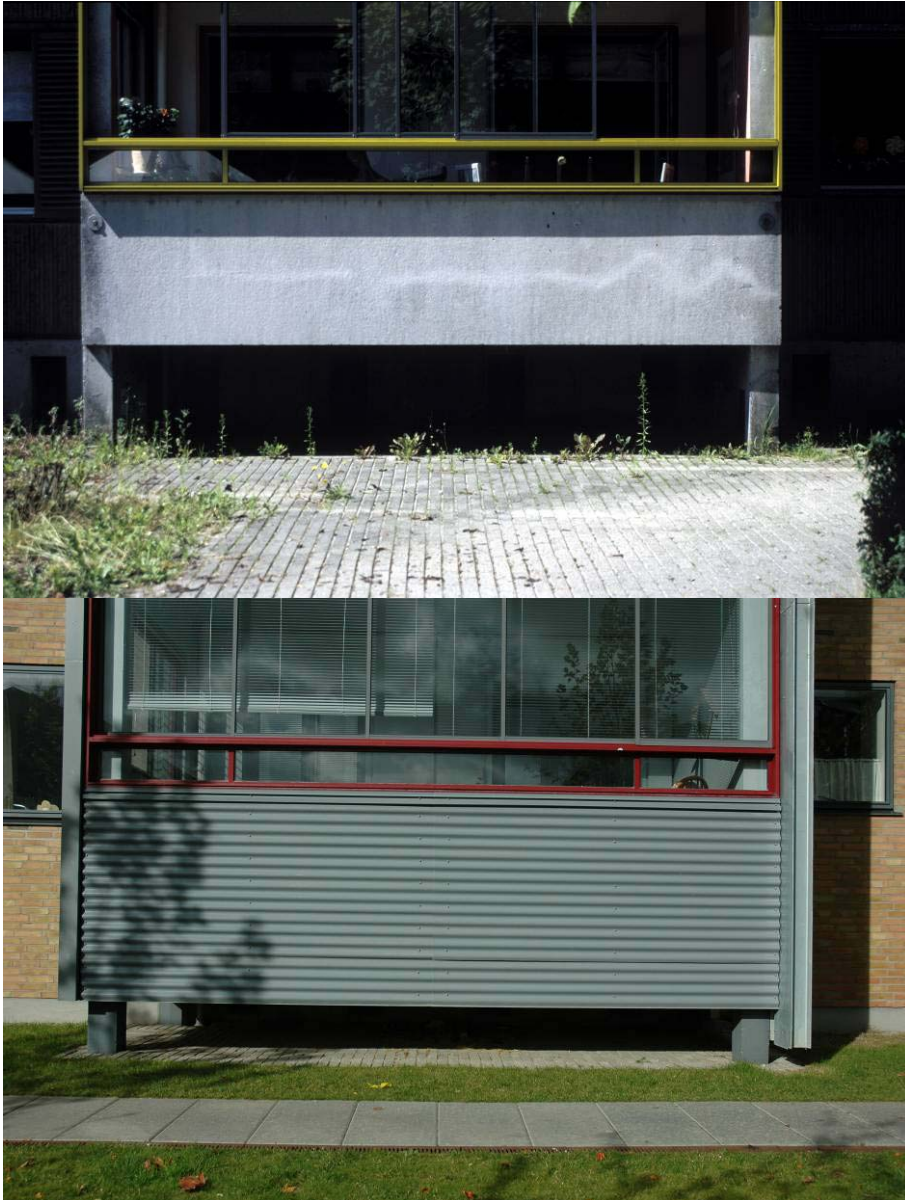
*Altantårnenes møde med jorden – før og efter renovering.*

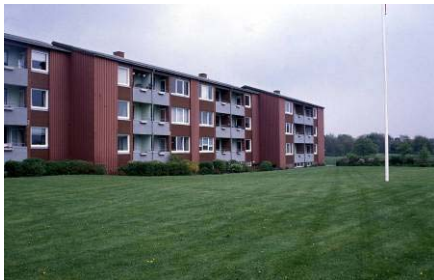
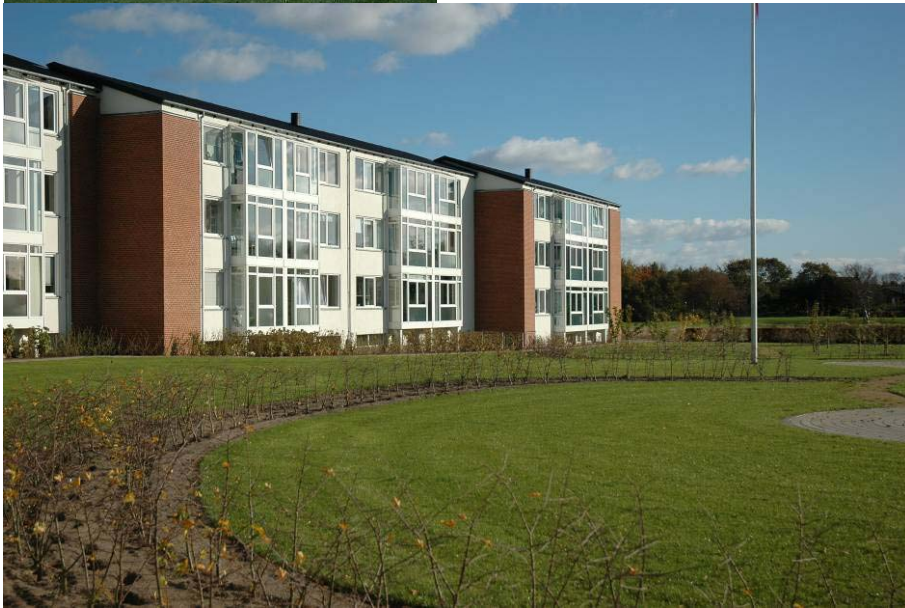
*Bebyggelsen på Østre Allé i Skjern - før og efter renovering*

Renoveringen har omfattet nye facader og tage, udbedring af betonskader, vinduesudskiftning og inddækning af altaner, der er omdannet til udestuer. Der er endvidere etableret nyt ventilationsanlæg og nye køkkener i de fleste boliger. Friarealerne er blevet renoveret, ankomstarealerne omkring indgangspartierne er lagt om og der er etableret en lille overdækning over indgangsdørene. Endelig er der i den østlige ende af bebyggelsen opført et beboerhus, med udendørs grillplads og lign. Beboerhuset er opført med henblik på at skabe fysiske rammer for udvikling af bebyggelsens beboerdemokrati og for det boligsociale arbejde.

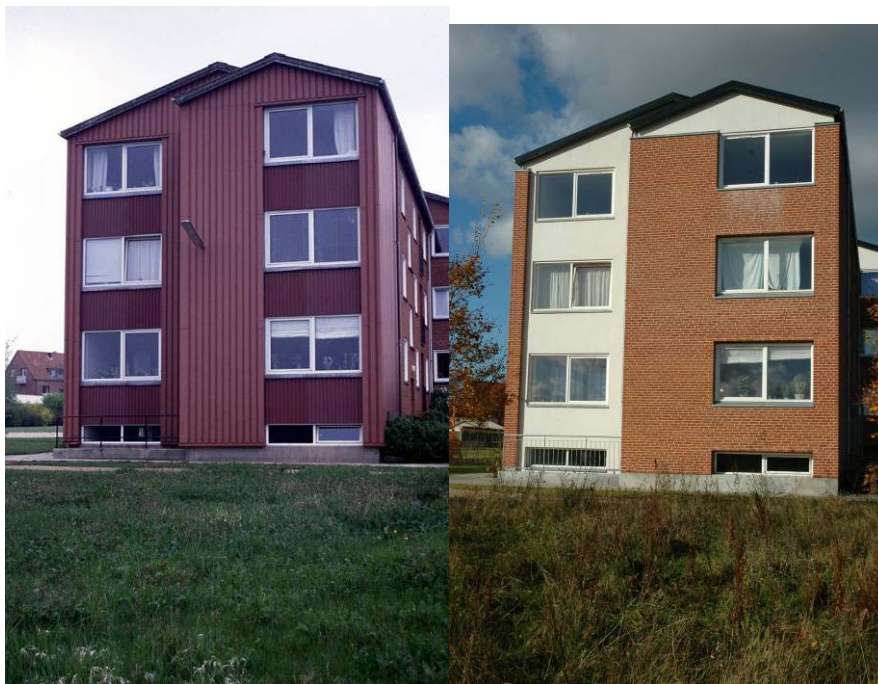
*Gavl mod syd – før og efter renovering*

| Facader: | <p><i>Før renovering:</i> Bebyggelsen har aldrig rummet de store arkitektoniske kvaliteter, men den helt store skade var dog sket, da facaderne tidligere blev 'pletvist' beklædt med stålplader - dels som led i en efterisolering af bygningerne, dels for at beskytte bygningerne mod yderligere betonskader. Stålpladernes dimensioner og detaljering egnede sig ikke til boligbyggeri, og de var malet i forskellige nuancer, der alle passede dårligt til de røde mursten. Flere steder var zink-pladerne, der udgjorde brystninger under vinduerne, bøje, og sammen med ødelæggelserne fra den tidligere renovering, gav det bebyggelsen en forarmet og nedslidt karakter.</p> <p><i>Efter renovering:</i> Stålpladerne er taget ned og erstattet, dels af en skalmur af røde mursten, dels af hvide pudsede og hvidmalede overflader. Altaner er udvidet en smule, og er omdannet til udestuer. De tidligere altaner var udført i ringe materialer, men de nye glaskarnapper med hvide vinduesrammer, der er indplaceret på hvide felter i facaderne, skaber heller ikke meget spænding i facaderne. Der er altså heller ikke efter den gennemførte renovering mange arkitektoniske kvaliteter i bebyggelsen, men i forhold til udgangspunktet er det dog blevet klart bedre. Udgangspunktet var imidlertid også usædvanligt ringe.</p> |

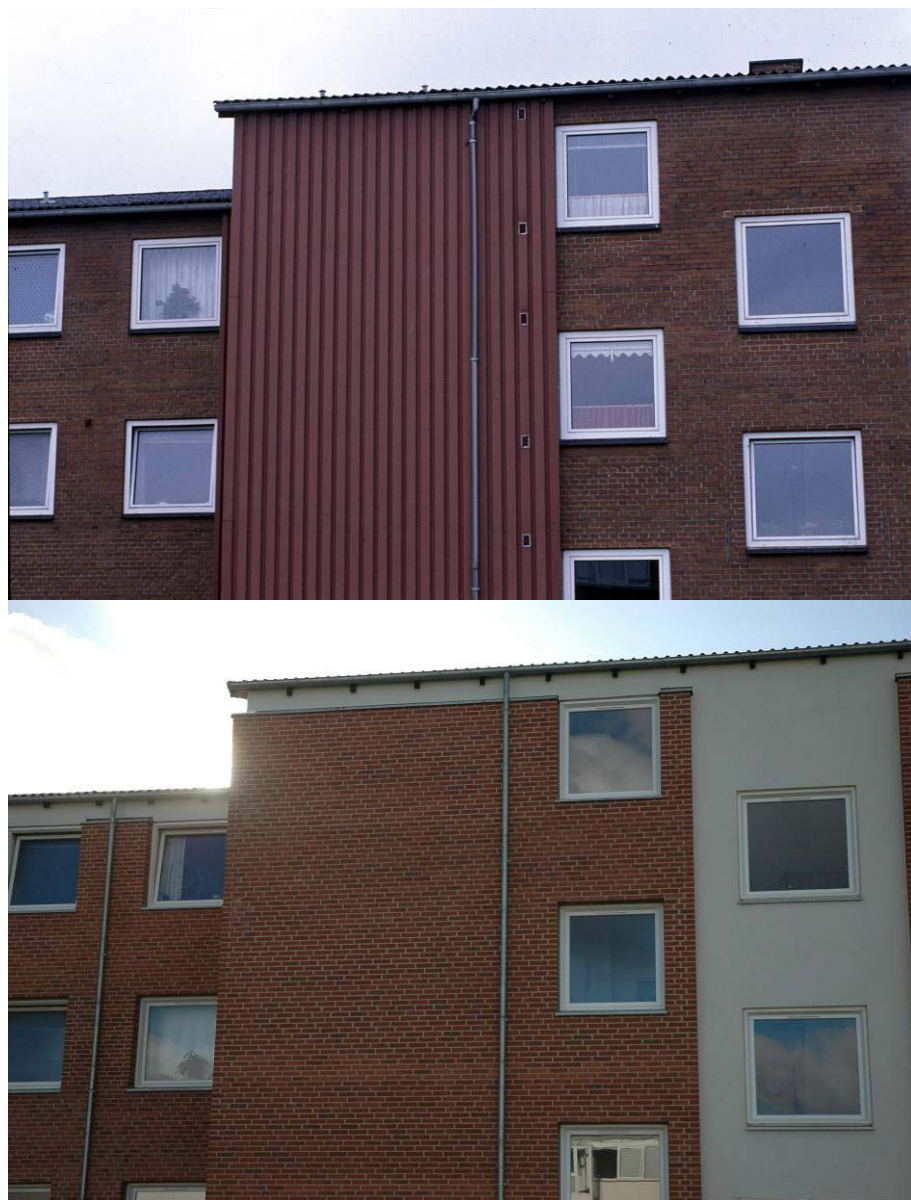
*Facadeudsnit – før og efter renovering*

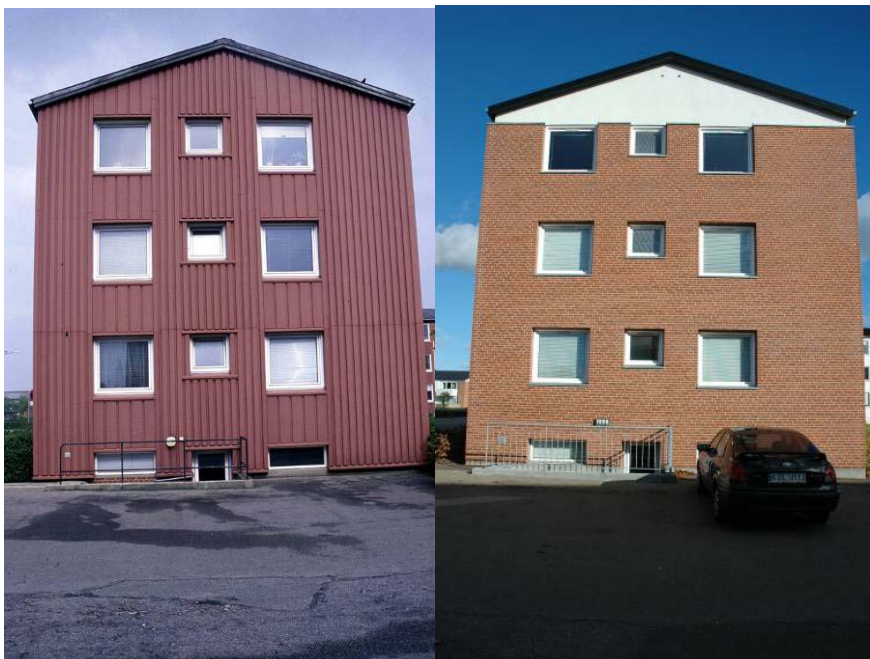
*Gavl – før og efter renovering*

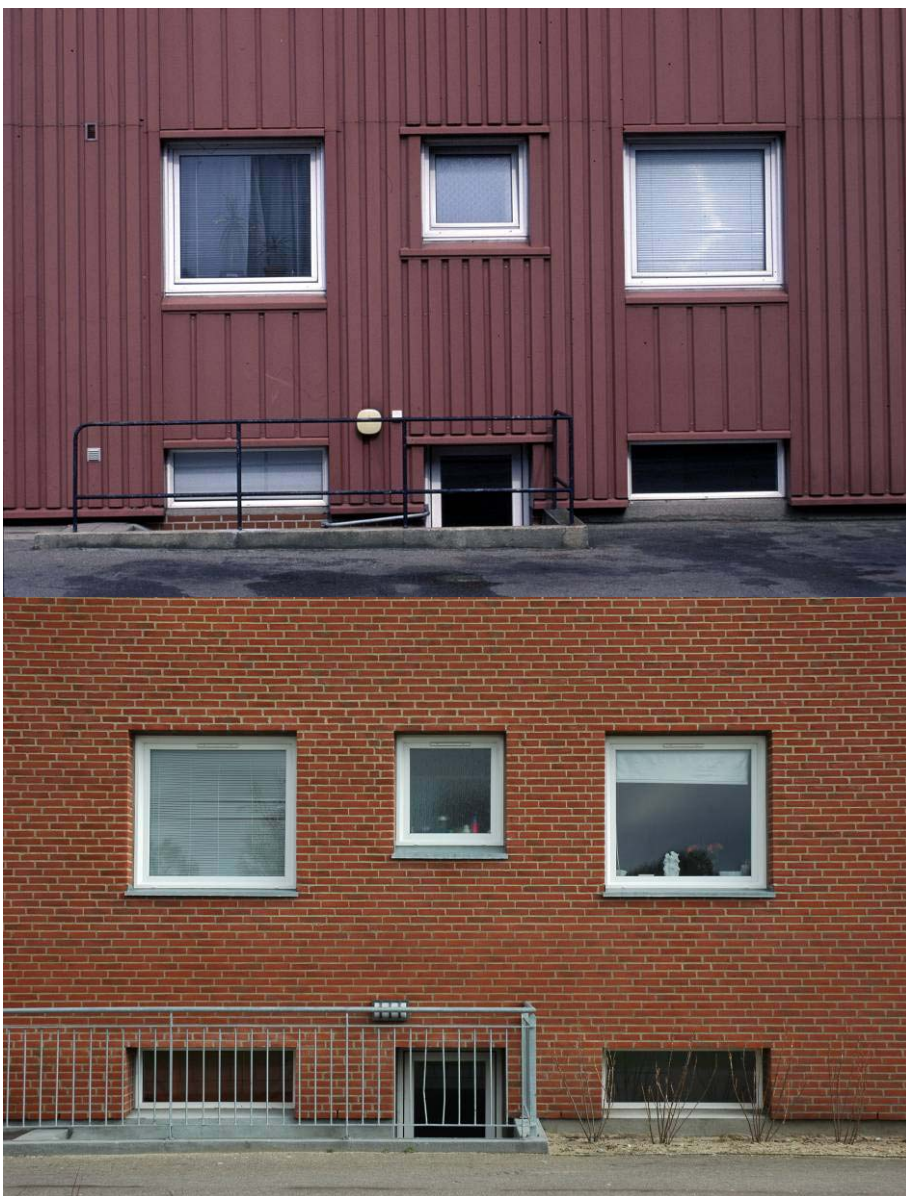
*Udsnit af gavl – før og efter renovering*

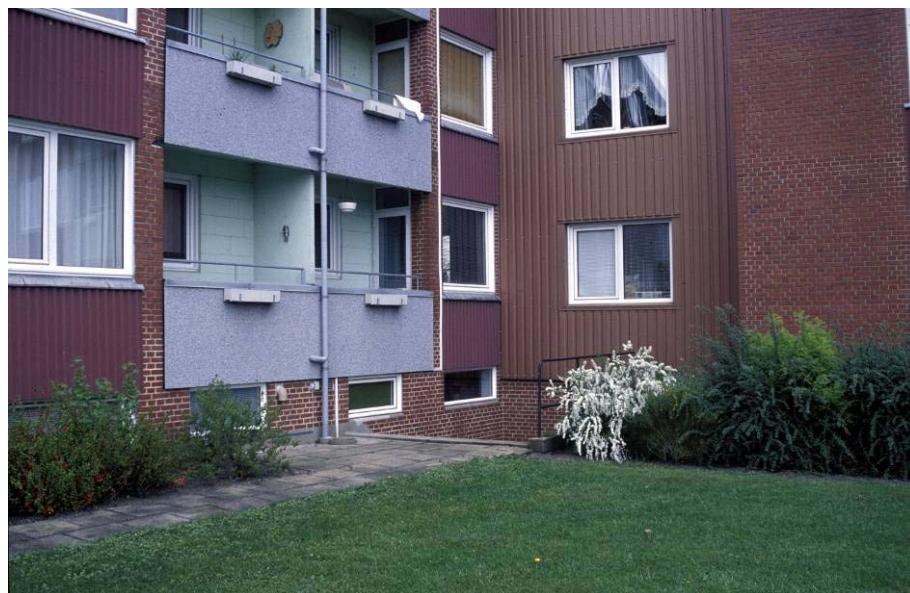
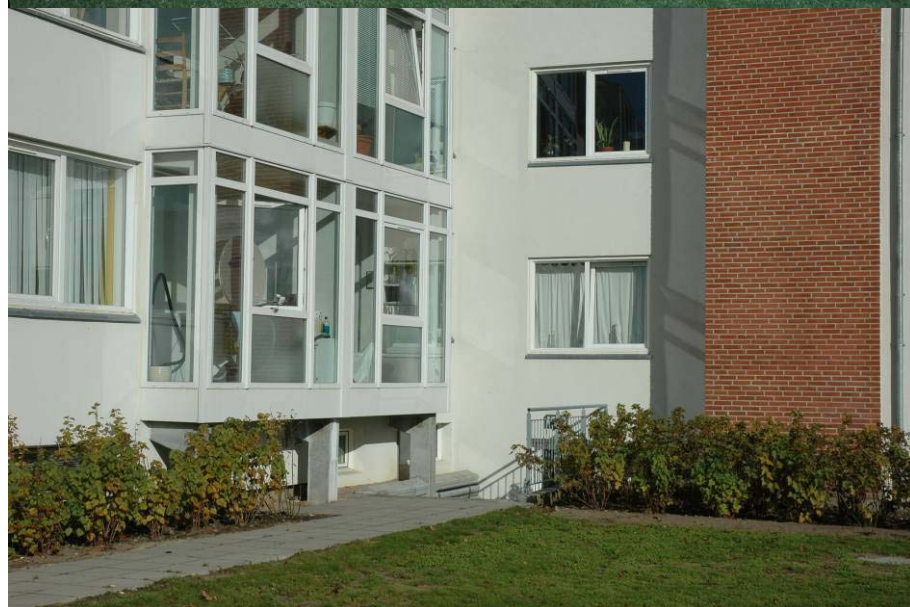
*Hjørne i gårdrum – før og efter renovering*

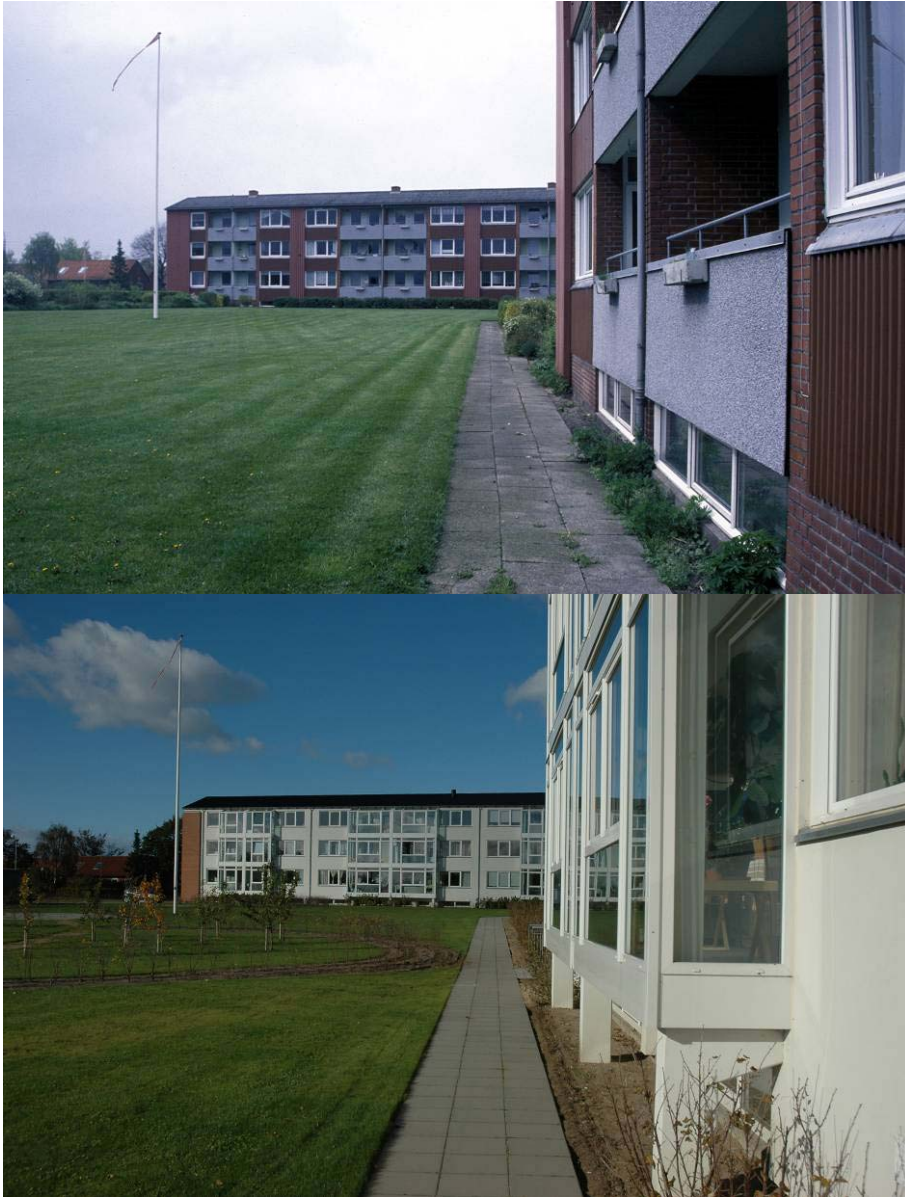
*Facaderne ud til de åbne friarealer – før og efter renovering*

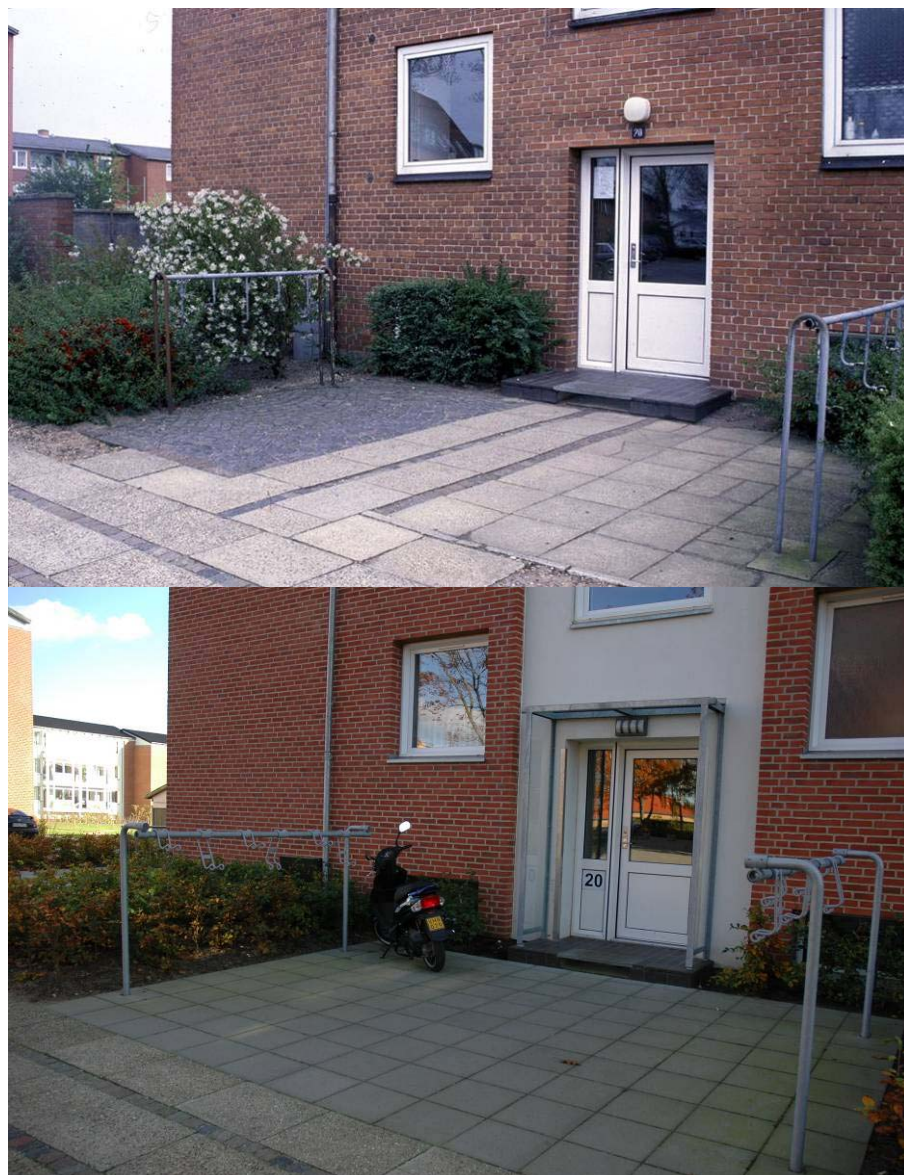
*Indgangsparti ud mod Østre Allé – før og efter renovering*

nemførte forandringer er gennemført så halvhjertet, at resultatet ikke har haft den ønskede effekt. Fx er overdækningen stikker overdækningen omkring indgangspartierne kun 30 centimeter ud fra facaden, så de har en reel effekt. Flisebelægninger er omlagt, hvilket var nødvendigt, men de nye belægninger er anlagt med ringere materialer end de gamle. Murstenene på facaderne er opført i felter, der burde have været større for at genskabe bebyggelsens oprindelige udtryk af murstensbyggeri og for at de gedigne materialer kunne blive toneangivende i bebyggelsen. Inddækningen af altanerne har tilført boligerne en udestue, men deres ydre er uden karakter og tilfører ikke bebyggelsen nye kvaliteter. Der er altså fortsat tale om en bebyggelse, der fremtræder uden de store arkitektoniske kvaliteter. I forhold til udgangspunktet er det dog blevet klart bedre – men udgangspunktet var også usædvanligt ringe.
