By og Byg Resultater 012

# Bygningskonstruktioners risiko for fugtskader

Erfaringer fra praksis

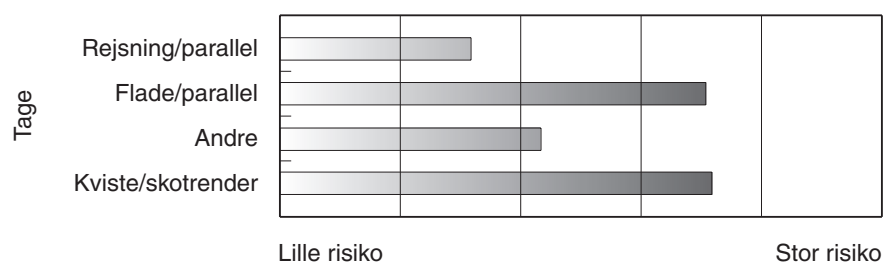
- Paralleltage med rejsning
- Flade paralleltage
- Andre tagkonstruktioner
- Kviste og skotrender

Figur 1. Den gennemsnitlige bedømmelse af risiko for fugtskader i tagkonstruktioner.

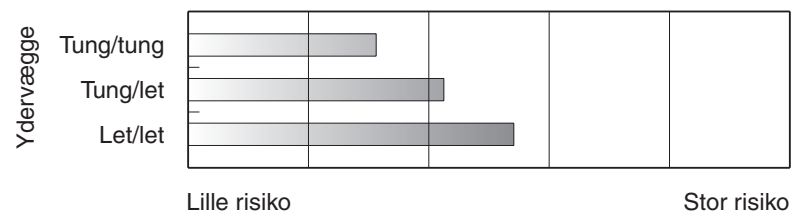
Den gennemsnitlige forskel i bedømmelsen af risikoen er vist i figur 2, men forskellene var ikke entydige (signifikante). Der var således over 20 pct., der bedømte, at konstruktionen let/let havde en mindre risiko end konstruktionen tung/tung.

Figur 2. Den gennemsnitlige bedømmelse af risiko for fugtskader i ydervægge

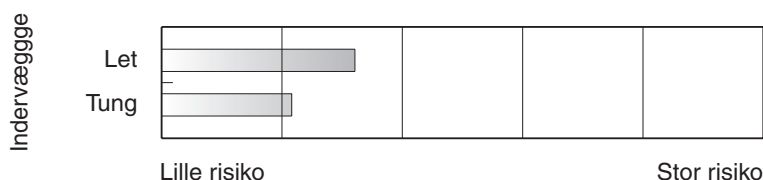
Der var ingen entydig forskel mellem bedømmelsen af en tung og let indervæg og risikoen var lille.

Figur 3. Den gennemsnitlige bedømmelse af risiko for fugtskader i indervægge.

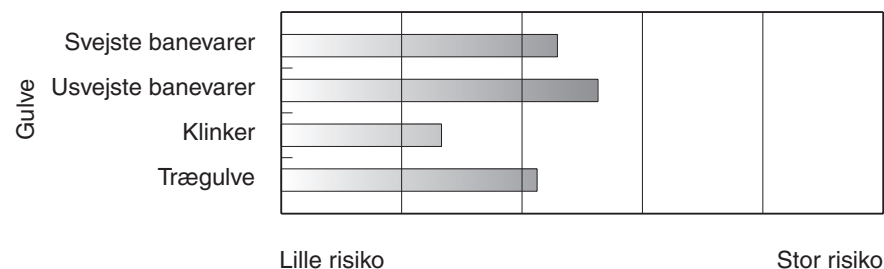
Risikoen for fugtskader i gulve var mindst for gulve med klinker og størst for gulve med usvejste banevarer. Forskellen var tæt på at være signifikant og kun 2 af 50 svar vurderede at klinker havde større risiko end selv usvejste banevarer. De øvrige viste forskelle var ikke så entydige.

Figur 4. Den gennemsnitlige bedømmelse af risiko for fugtskader i gulvbelægninger.

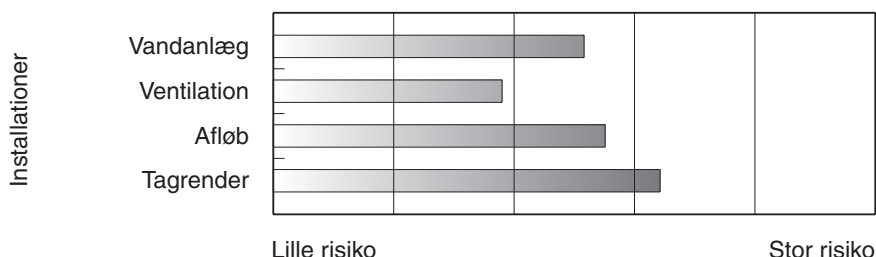
Det har ingen mening at bedømme de fire installationstyper indbyrdes, da de ikke er alternativer. I øvrigt var niveauet for bedømmelserne stort set det samme, med tagrender som højeste risiko. Tagrender var bedømt til samme risiko som skotrender og kviste og burde logisk have været bedømt sammen i skemaet under tage.

Figur 5. Den gennemsnitlige bedømmelse af risiko for fugtskader i forbindelse med installationer.

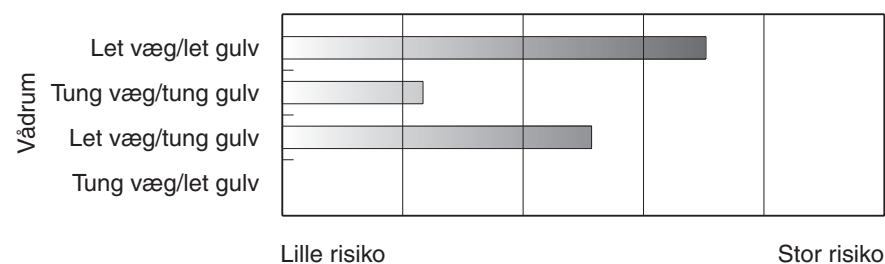
Vådrum med tunge vægge og tungt gulv blev bedømt til at have en mindre risiko end de øvrige konstruktioner. Forskellen var signifikant.

Figur 6. Den gennemsnitlige bedømmelse af risiko for fugtskader i vådrum.

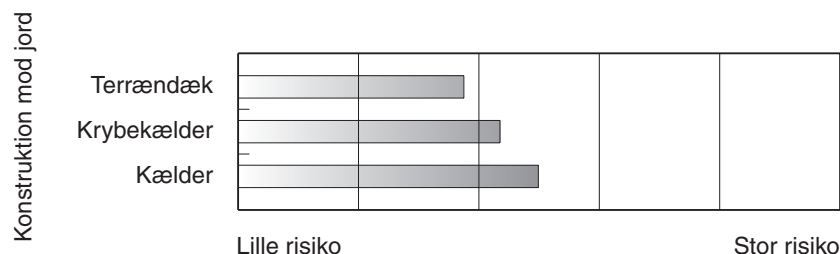
Risikoen for fugtskader blev bedømt næsten ens.

Figur 7. Den gennemsnitlige bedømmelse af risiko for fugtskader i konstruktioner mod jord.

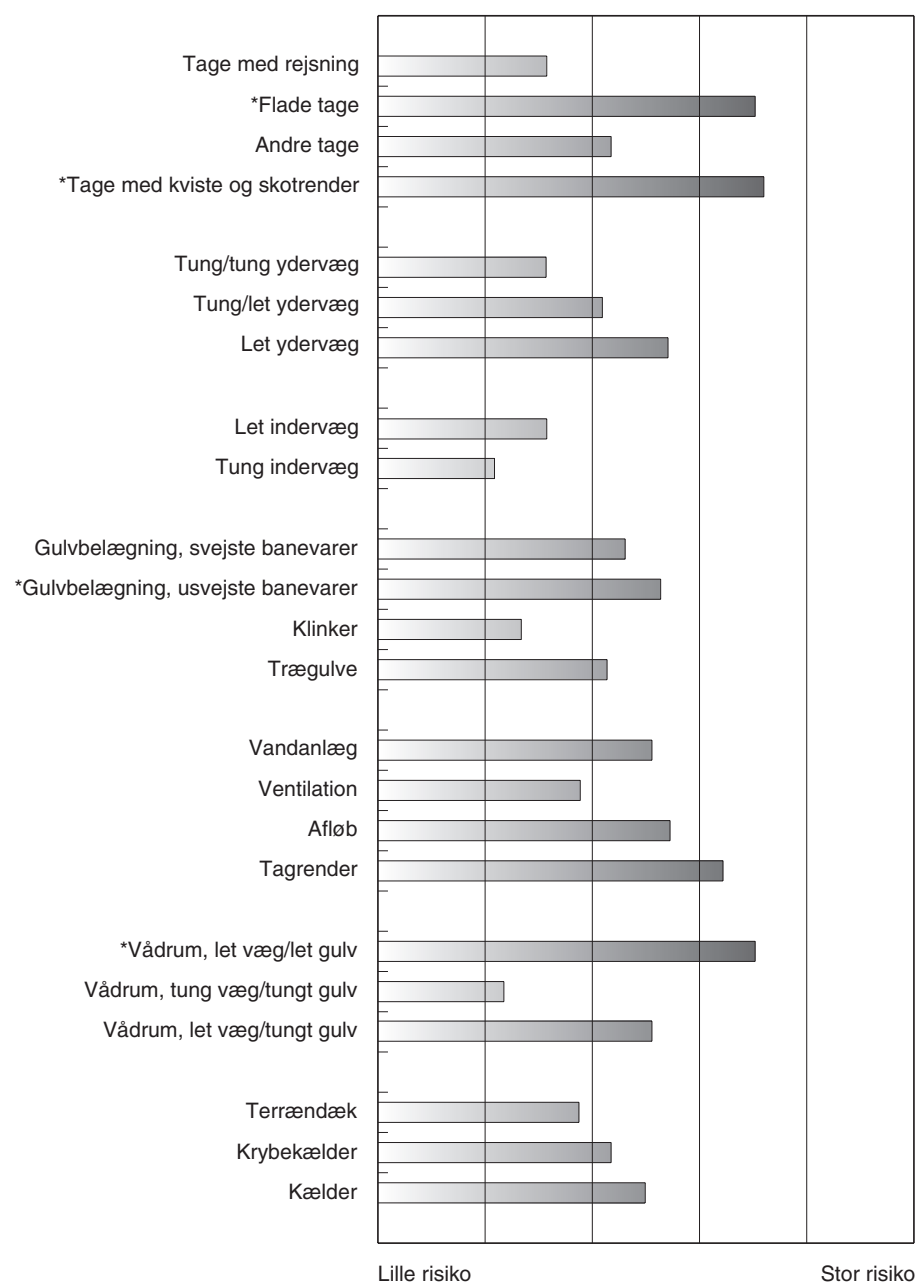
På grundlag af denne oversigt kan der anlægges et overordnet syn på hvilke konstruktioner, der henholdsvis ville give den mindste risiko og den største risiko for, at der opstår fugtskader. Denne forenkede fremstilling af virkeligheden må tages med det forbehold, at der i undersøgelsen ikke har været spurgt om konsekvenserne af de vandskader, der er omtalt. Vær derfor opmærksom på, at der kunne være en mere alvorlig konsekvens af en fugtskade i tag med rejsning, der er bedømt med lav risiko, end en fugtskade i en kælder, hvor risikoen er bedømt højere.

Figur 8. Gennemsnitlig risikovurdering af bygningsdele og konstruktioner. \* betyder at vurderingen har en signifikant større risiko end den alternative laveste vurderede konstruktion .
