By og Byg Dokumentation 034

# Samlingsdetaljers indflydelse på fugtniveauet i træfacader

Titel	Samlingsdetaljers indflydelse på fugtniveauet i træfacader
Serietitel	By og Byg Dokumentation 034
Udgave	1. udgave
Udgivelsesår	2003
Forfattere	Peder Fynholm, Asta Nicolajsen, Morten Hjorslev Hansen, Tove Andersen
Sprog	Dansk
Sidetæl	58
Litteratur-henvisninger	Side 35
English summary	Side 36-37
Emneord	Træfacader, fugt, isolering, facadebeklædninger, samlinger, træforbindelser
ISBN	87-563-1152-4
ISSN	1600-8022
Pris	Kr. 130,00 inkl. 25 pct. moms
Tekstbehandling	Solveig Johansen
Tegninger	Peder Fynholm
Fotos	Jan Carl Westphall
Udgiver	By og Byg Statens Byggeforskningsinstitut, P.O. Box 119, DK-2970 Hørsholm E-post <a href="mailto:by-og-byg@by-og-byg.dk">by-og-byg@by-og-byg.dk</a> <a href="http://www.by-og-byg.dk">www.by-og-byg.dk</a>

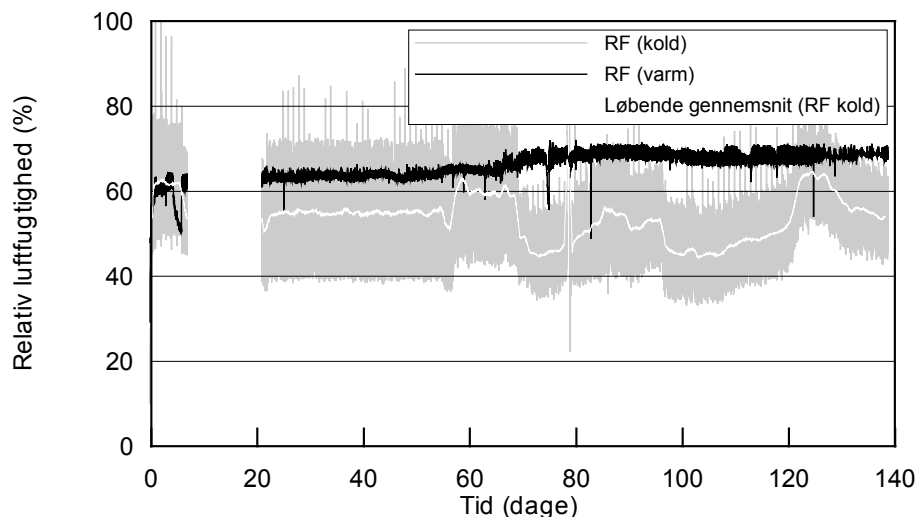
Figur 2. Relativ luftfugtighed i varm-kold kasse i forsøgsperioden 24.11.1998 til 12.4.1999 (døgn 0-139). Som det fremgår er der stor variation i den relative fugtighed i den kolde kasse. Den hvide streg markerer en gennemsnitlig relativ fugtighed i den kolde kasse udregnet som løbende gennemsnit over et døgn.

En grafisk afbildning af klimapåvirkningerne i varm-kold kasse er vist i figur 2 og figur 3. I figur 3 bemærkes det specielt, at køleanlægget havde driftsstop døgn 78, hvorfor der ses en voldsom stigning i temperaturen i den

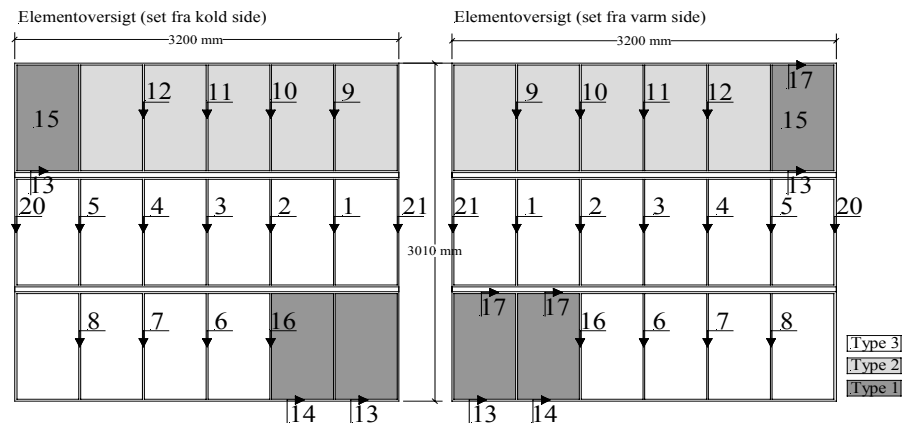
Figur 5. Elementernes placering i laboratoriets varm-kold kasse. På tegninger er angivet elementtype og placering af de detaljer der undersøges med tilhørende fugtmåledyvlér.

Elementerne blev fremstillet med målene: 515 × 943 mm og indbygget i den varm-kolde kasse, der har et lysningsmål på 3200 × 3010 mm. De 18 elementer blev monteret i 3 rækker med 6 elementer i hver række, se figur 5 og figur 6.

Der blev undersøgt 18 forskellige samlingsdetaljer (1-16 + 20-21) nummereret som vist i figur 5. Hovedparten af samlingsdetaljerne var element-samlinger, hvor opbygning og fugeudformningen blev varieret. Derudover blev betydning af et hul i dampspærre undersøgt.

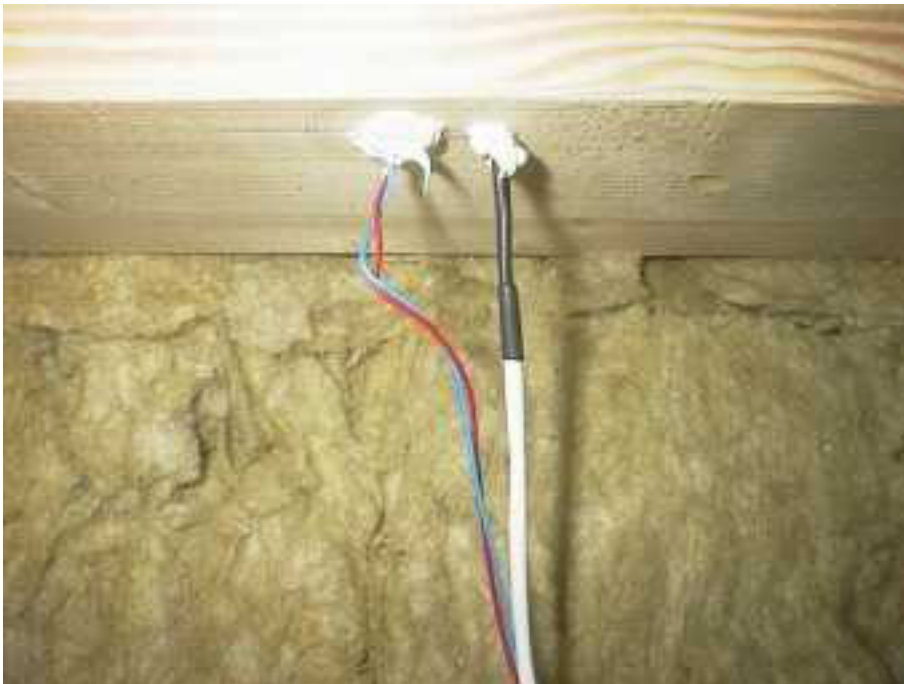
Figur 12. Fugt- og temperaturfølere var placeret i konstrukstræet i en afstand på ca. 10 mm fra kanten.

Målepunkternes placering i konstrukstræet fremgår af figur 12. Målepunkterne var placeret midt på i de lodretstående stolper for detalje 1-12 og detalje 16-21, og midt i top-/bundrem for detalje 13-15. I det 45 mm tykke konstrukstræ var der boret huller med en dybde på henholdsvis 32,5 mm og 25,0 mm for fugtmåledyvlere og termistorer, se figur 13.

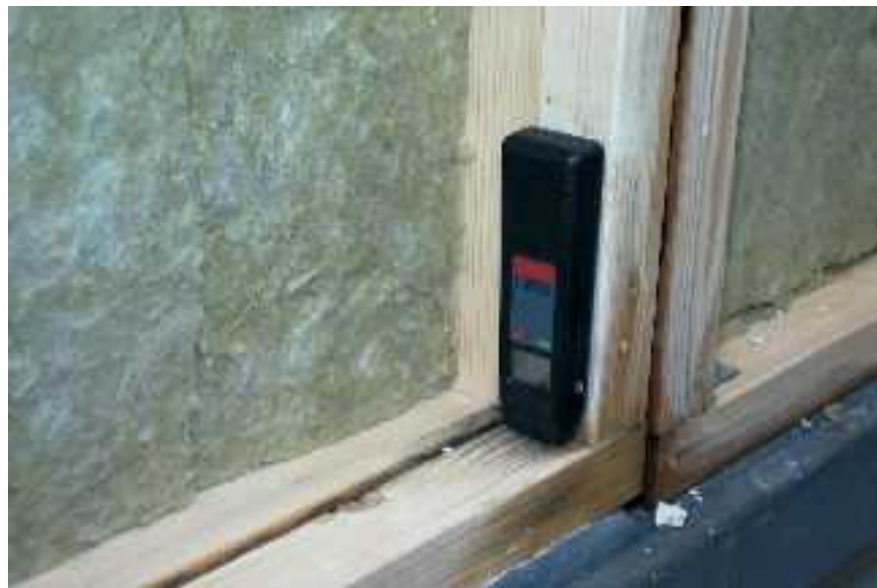
Figur 14. Eksempel på bestemmelse af fugtindhold med elektrisk træfugtighedsmåler i et elementhjørne.

Som supplement til den løbende bestemmelse af fugtindholdet i samlingsdetaljerne, udførtes ved forsøgets afslutning målinger af fugtindholdet med en elektrisk træfugtighedsmåler (Bilag 4). Der blev målt fugtindhold i træet omkring følerne og i træet i elementernes rammehjørner, se figur 14 og figur 15.

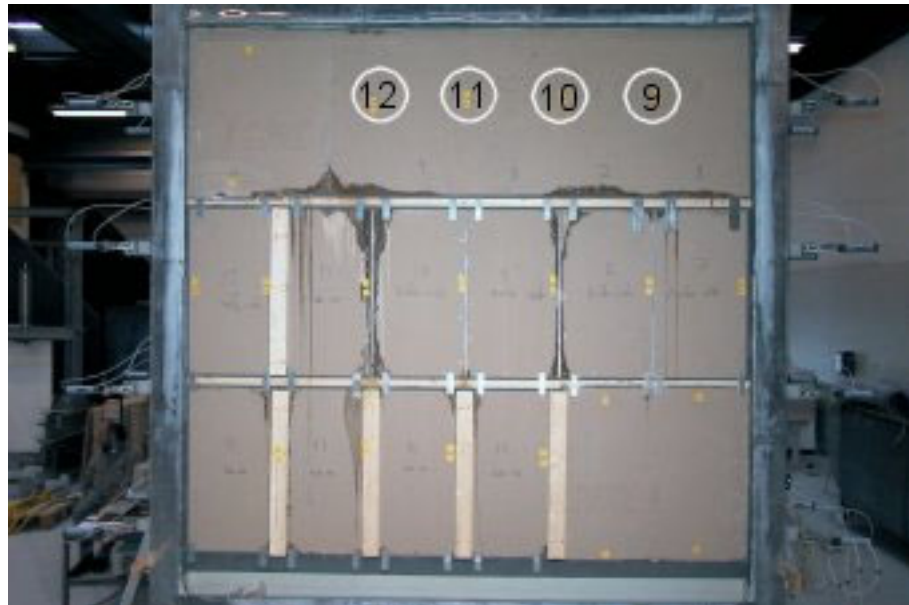
Figur 23. Placering af detaljerne 9-12 set fra den kolde side af forsøgsopstillingen.

I elementtype 2 var den bærende trækonstruktion placeret i en beskyttet zone. Den beskyttende zone bestod af 50 mm mineraluld, som var placeret på den kolde side af den bærende trækonstruktion (figur 9). Ved elementtype 2 undersøgtes i alt 4 samlingsdetaljer (detaljerne 9 – 12) med 0-2 udførelsesfejl. Detalje 9 var korrekt udført. På figur 23 er placeringen af de undersøgte detaljer for elementtype 2 vist.

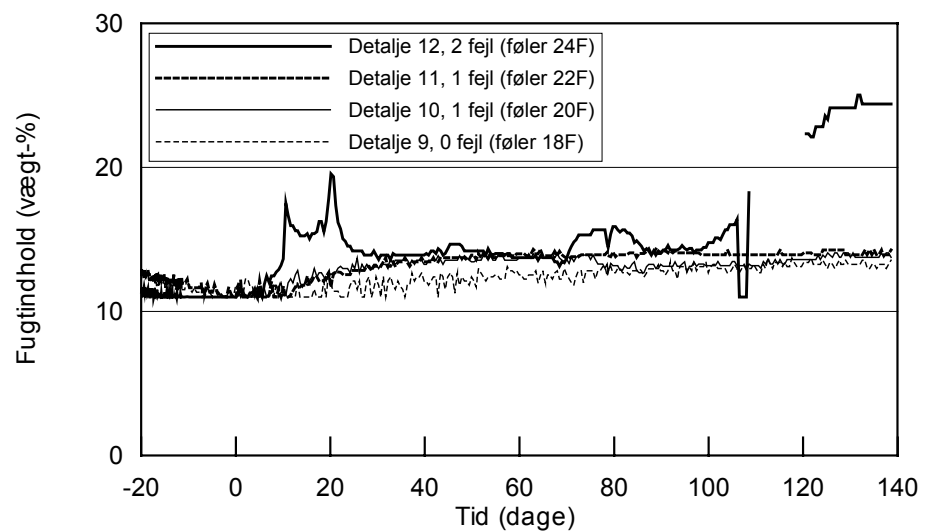
Figur 24. Fugtindholdet for detaljerne 9-12 på den kolde side af konstruktionen målt med fugtmåledyvlere. Detalje 9 er den korrekt udførte samling.

Resultatet af de løbende målinger af fugtindholdet i detaljerne 9-12 på konstruktionens kolde side er vist i figur 24.

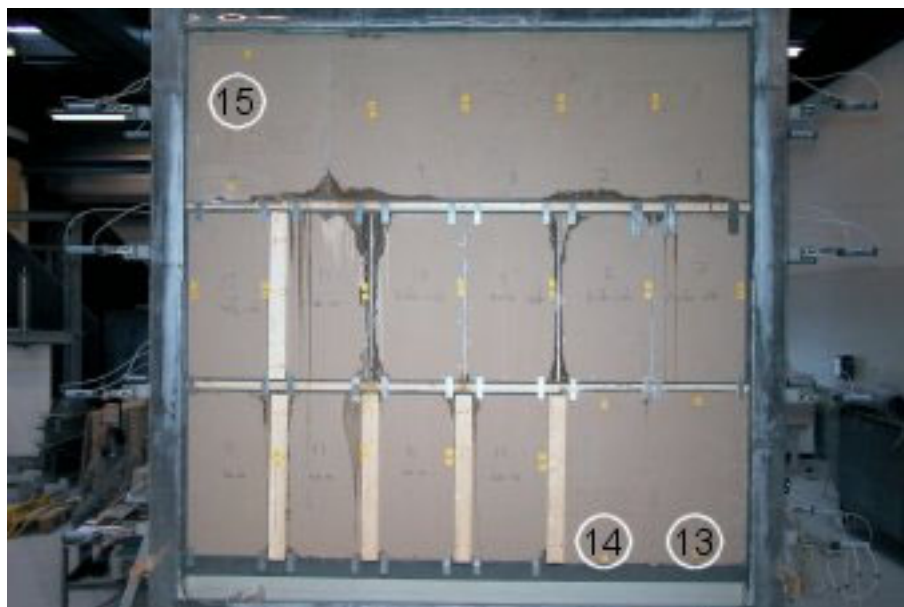
Figur 26. Placering af detaljerne 13-15 set fra den kolde side af forsøgsopstillingen.

Elementtype 1 bestod af en indvendig bærende væg og et udvendigt skelet opbygget således, at der ikke var nogen kuldebro mellem den udvendige og indvendige del af konstruktionen (figur 10). I denne elementtype undersøges samlingsdetaljer ved top- og bundrem i konstruktionen samt indflydelsen af et hul i dampspærren. Fugtmåleren på den kolde side af konstruktionen var placeret i topremmen. Der undersøgte i alt 3 samlingsdetaljer 13-15, hvoraf detalje 13 var den korrekt udførte samlingsdetalje. På figur 26 er placeringen af de 3 samlingsdetaljer vist.

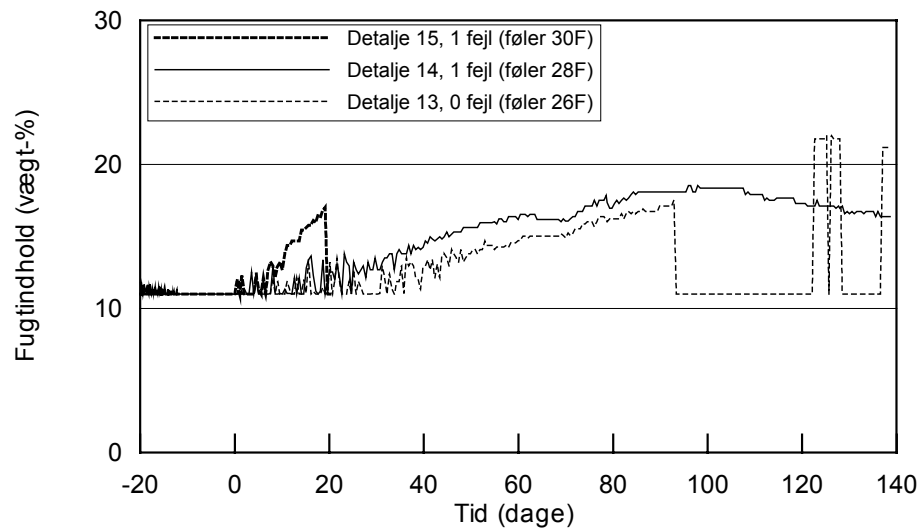
Figur 27. Fugtindholdet for detaljerne 13-15 på den kolde side af konstruktionen. Detalje 13 er den korrekte udførte samling.

Resultatet af de løbende målinger af fugtindholdet i detaljerne 13-15 på konstruktionens kolde side er vist i figur 27.

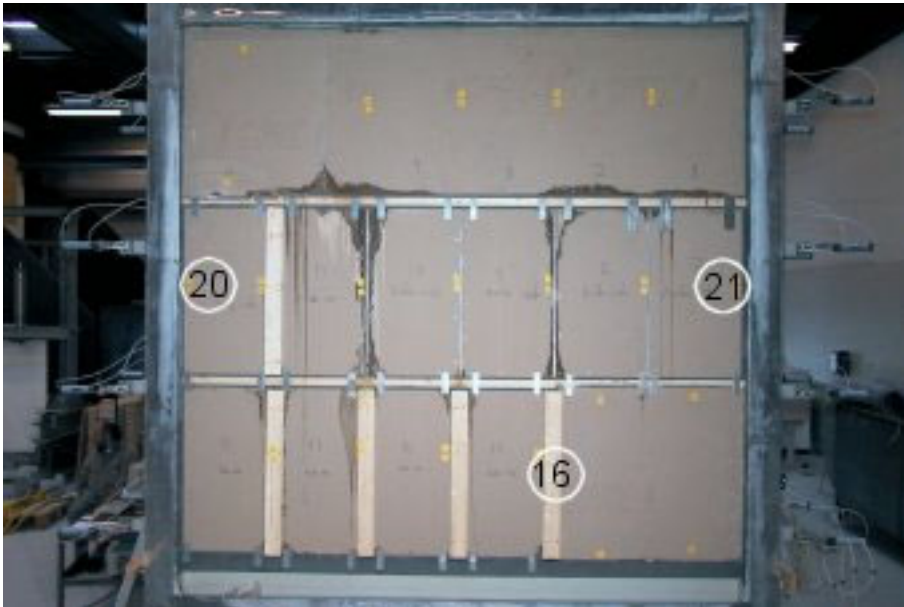
Figur 29. Placering af detaljerne 16, 20 og 21 i forsøgsopstillingen set fra den kolde side af konstruktionen.

I detaljerne 16, 20 og 21 undersøgte posetætninger kontra traditionelt udført stopning. Detalje 16 var en elementsamling mellem elementtype 1 og 3, mens detalje 20 og 21 var samlinger mod rammen i forsøgsopstillingen, se figur 29.

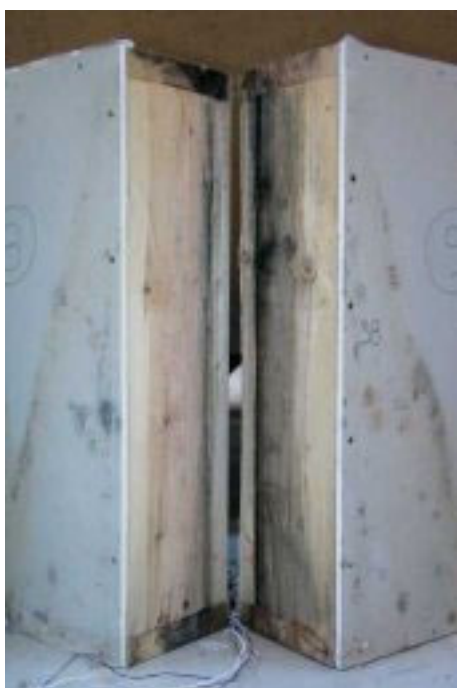
Figur 33. Eksempel på opfugtning af konstruktionstræet omkring en fuge. Billedet, der er fra samlingen ved detalje 2, er taget ved nedtagningen af elementerne. Gipspladen sidder på den indvendige, varme side af konstruktionen.

Ved åbningen af forsøgselementerne ved forsøgets afslutning kunne det konstateres, at konstruktionstræet på de to sider af de enkelte fuger var meget forskelligt opfugtet, se figur 33.

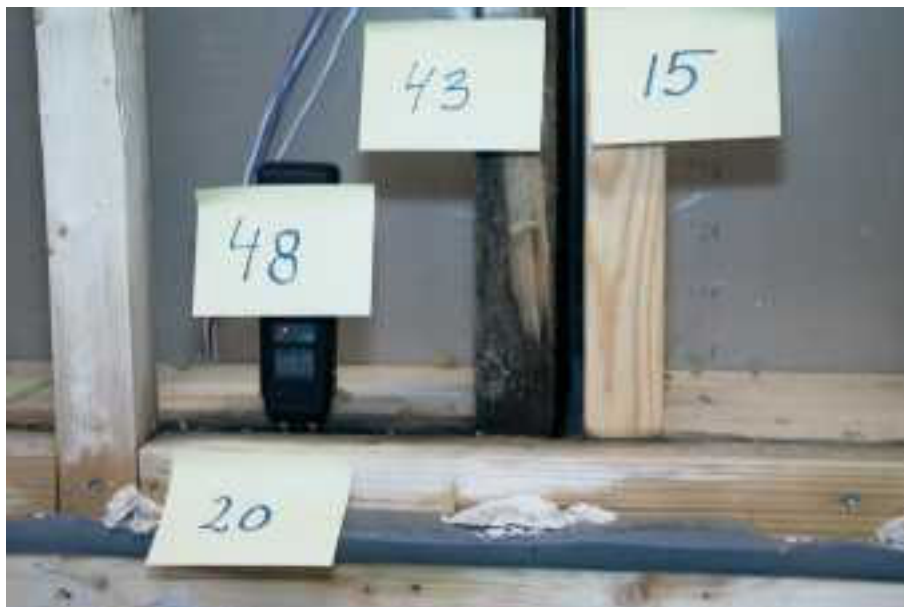
Figur 34. Eksempel på hvor kraftigt fugtindholdet kan variere selv indenfor små områder. På billedet ses resultatet af 4 målinger af fugtindholdet (vægt-%) omkring detalje 12.

Fugtindholdet ved elementhjørnerne, målt med elektrisk træfugtighedsmåler, udviste også store variationer, se figur 34. Det er ikke særlig sandsynligt, at fugtophobning på grund af diffusion kan give så forskellige værdier inden for så små afstande. Dette bekræfter antagelsen om, at smeltevand er løbet ned igennem samlingerne.

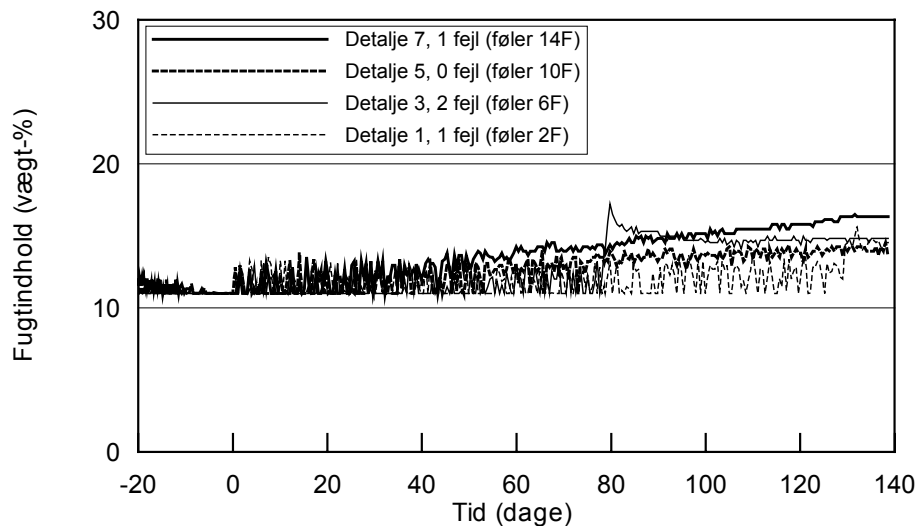
Figur 37. Fugtindholdet i den kolde side af konstrukstræet ved detaljerne 1, 3, 5 og 7. Detaljerne er med stoppede fuger. Detalje 5 er den korrekt udførte samling.

Resultaterne fra den løbende måling af fugtindholdet i den kolde side af konstrukstræet er vist i figur 37 og figur 38.

Fugtindholdet i konstrukstræet er 1-2 % højere i elementer med fejl i samlingerne end i elementet der er udført uden fejl. Fugtniveauet ligger for alle elementerne på et acceptabelt niveau.

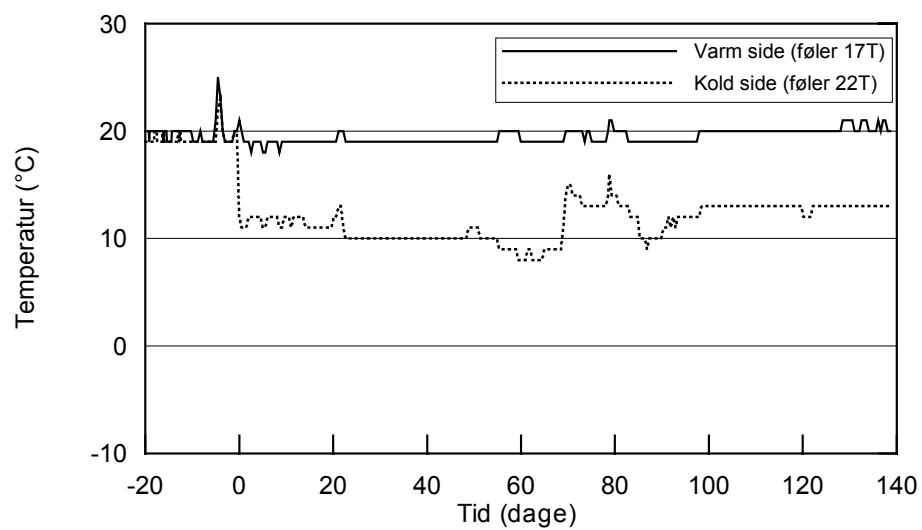
## Detalje 11 (Elementtype 2)

- Ingen diffusionstætning indvendig

- Temperaturføler 21T er erstattet af 17T
