## **Renovering af almene bebyggelser**

*Evaluering af fysiske indsatser gennemført i perioden 2011-2013*

Bech-Danielsen, Claus; Kirkeby, Inge Mette; Ginnerup, Søren

Evaluering af fysiske indsatser gennemført i perioden 2011-2013

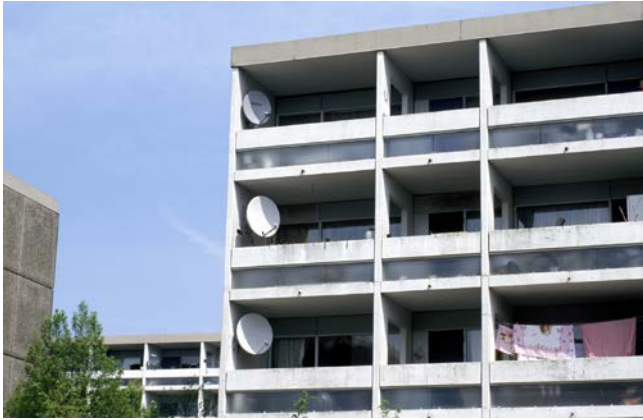
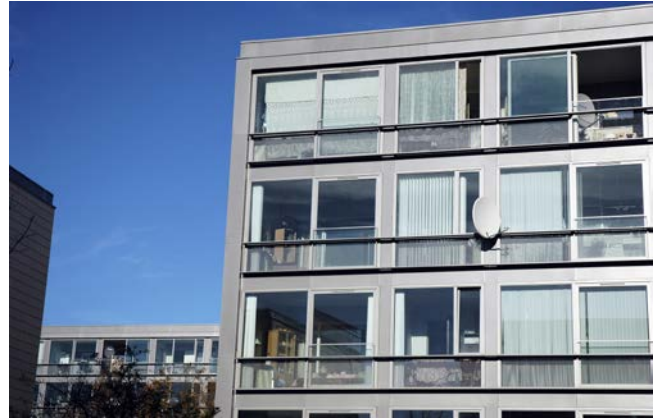
Figur 4. **Renovering af Bispehaven.** Bispehavens altanfacader før og efter renovering. Bebyggelsens basale arkitektoniske kvaliteter gemmes væk, og nye skal derfor tilvejebringes.

Det blev eksempelvis synligt i forbindelse med en større renovering af den århusianske bebyggelse Bispehaven i 2004-2007. Bebyggelsens altanfacader fremstod oprindeligt med dybe indeliggende altaner med markante lodrette opdelinger mellem boligerne, og de tunge vandrette betonbrystninger stod i kontrast til de bagvedliggende lette vinduespartier. I forbindelse med renoveringen af bebyggelsen blev dette billede ændret markant. Hele facaden blev inddækket med glas, og dermed forsvandt bygningernes oprindelige karakter. Facadernes struktur og dybde forsvandt, og dermed også spillet mellem lys og skygge, mellem tunge og lette bygningselementer og den varierende behandling af bygningens lodrette og vandrette linjer.

Bygningernes basale arkitektoniske kvaliteter blev skjult, og de nye glasinddækkede facader kom til at fremstå som éndimensionale aftryk af de oprindelige, dog uden tilsvarende omtanke for dimensioneringen af de enkelte bygningsdele. Det peger på, at et opgør med den oprindelige arkitektur kræver stor arkitektonisk omhu. Hvis der gøres op med en bebyggelses arkitektoniske grundidé, må man gøre sig klart, at eksisterende kvaliteter går tabt, og at der derfor skal skabes nye, reelle kvaliteter, der kan træde i stedet for de oprindelige.

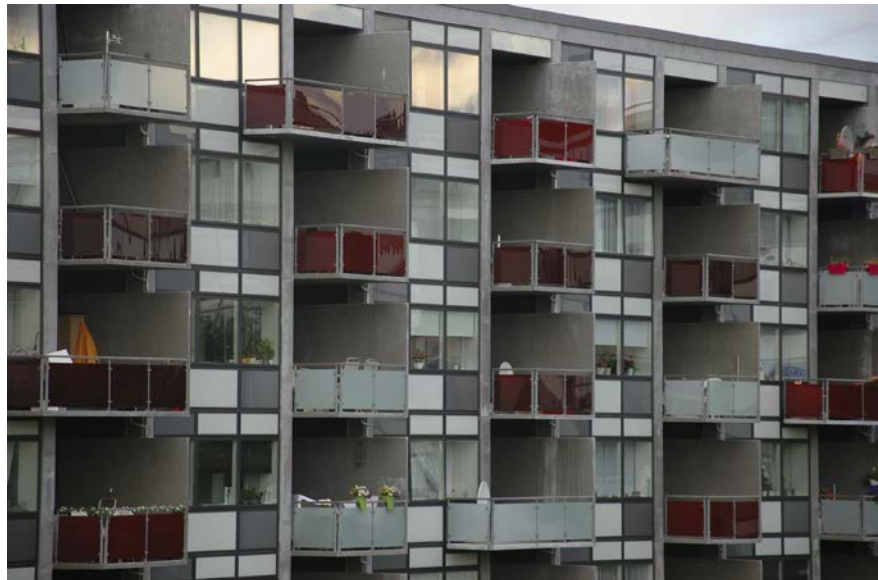
Figur 5. **Markante arkitektoniske motiver.** Det er tilsyneladende lettere at skabe arkitektoniske resultater i forbindelse med renovering af altanfacader, mens indgangsfacaderne ofte skaber problemer. På altanfacaderne kan altanerne udgøre markante arkitektoniske motiver, der kan strukturere de renoverede bygninger. Her Finlandsparkens facader.

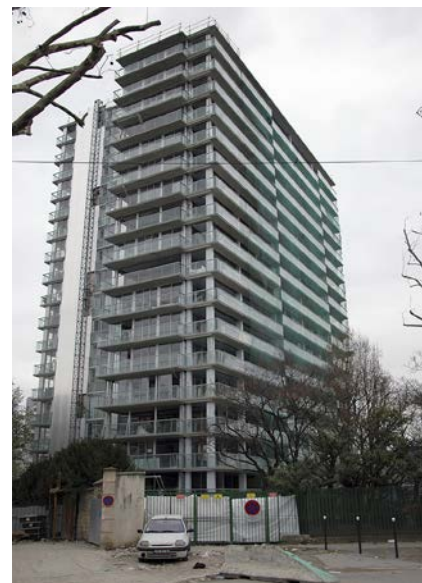
Figur 10. **Tour Bois le Prêtre**. Drouts og Lacaton & Vasals renovering af Tour Bois le Prêtre i Paris.

Drouts og Lacaton & Vasals renovering er omfattende, og med den nye indpakning af bebyggelsen kan den umiddelbart minde om de indsatser, som forstadens 'modstandere' har stået for. Synet på den oprindelige

arkitektur er imidlertid anderledes i det parisiske projekt, hvor der ikke er tale om en afvisning af, at montagebyggeriet kan rumme kvaliteter, men tværtimod om en insisterende søgning efter dets potentialer. Det handler om at få øje på potentialerne, at udvikle eksisterende kvaliteter og at supplere dem med nye.

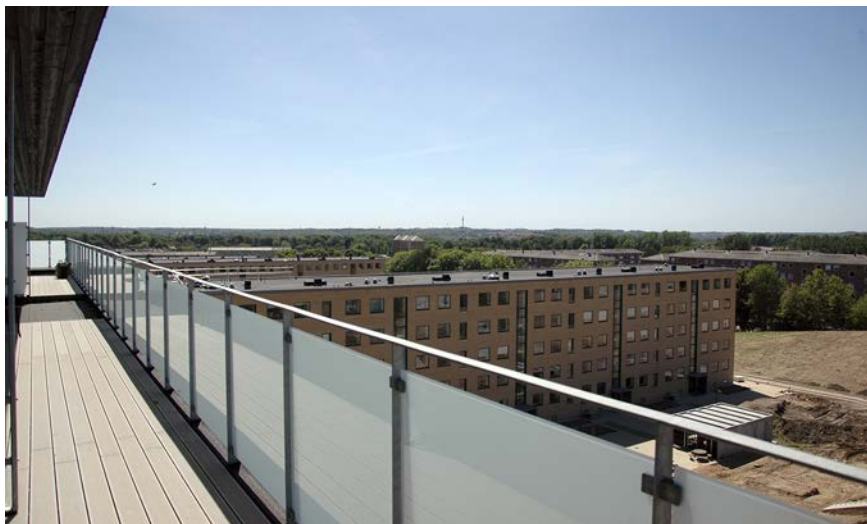
Figur 19. **Nye boligtyper.** Udsigten fra tagterrasserne omkring de nye penthouselejligheder i Finlandsparken.

Det er blandt andet sket ved at opføre ni nye penthouselejligheder på tagfladerne af tre eksisterende boligblokke. Med henblik på at tiltrække nye beboersegmenter til bebyggelsen er lejlighederne indrettet anderledes end Finlandsparkens øvrige boliger. Med de nye penthouselejligheder er der dermed gjort op med det 'lighedsprincip', der ellers blev lagt til grund for efterkrigstidens montagebyggeri, og som betød, at der ikke måtte være forskel på kvaliteten i de enkelte boliger (Bech-Danielsen, 2004). De nye penthouselejligheder har en helt anden karakter end bebyggelsens øvrige boliger: De har sammenhængende opholdsrum, åbne 'samtalekøkkener' og store gennemgående vinduespartier mod syd/vest. Brede tagterrasser, der står i direkte forbindelse til opholdsrummene, er andre oplagte boligkvaliteter, der giver boligerne en særlig karakter.

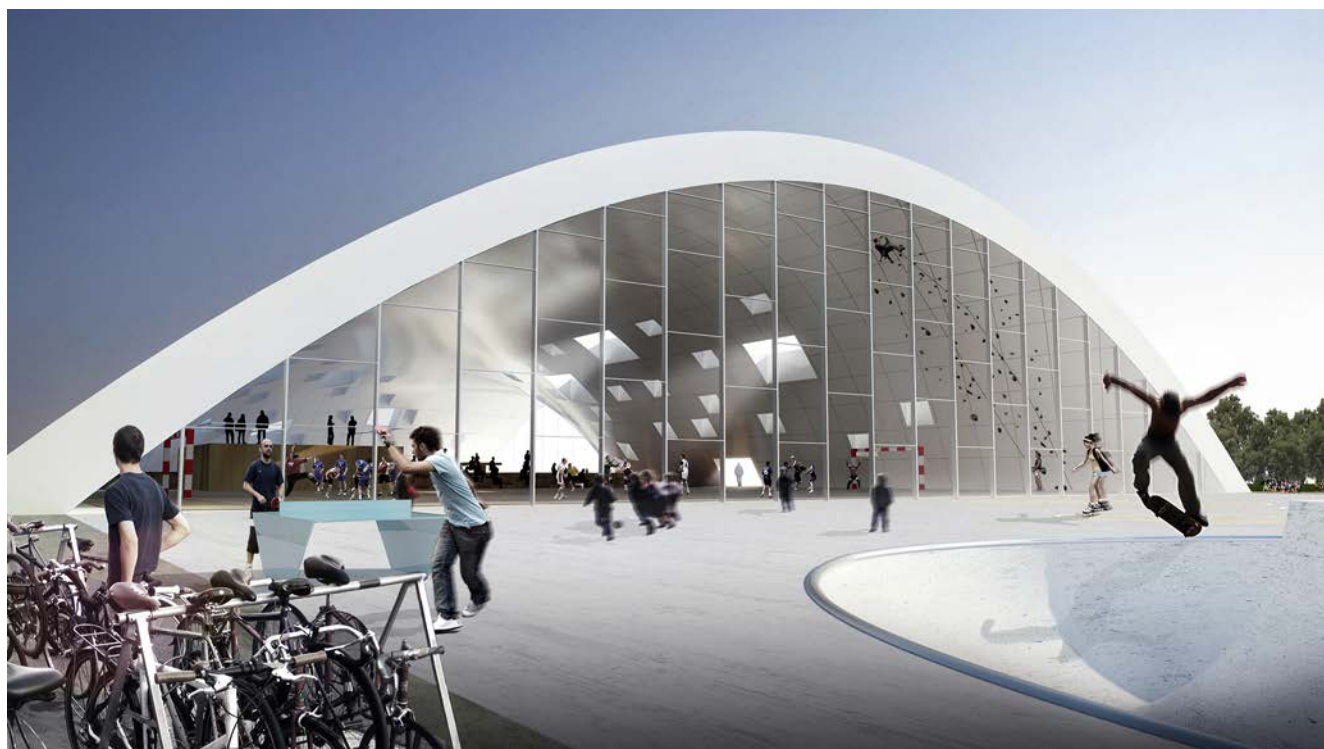
Figur 20. **Attraktioner.** Der arbejdes i flere bebyggelser på at skabe attraktioner, der kan virke som magnet for nabobebyggelsernes beboere, og som kan tiltrække nye beboere til bebyggelsen. I den almene bebyggelse Kildeparken i Aalborg Øst er en 'sportshangar' eksempelvis under planlægning. Bygningen skal huse idrætsaktiviteter, og der kan opstå en spændende udveksling mellem husets organiserede idræt og den uorganiserede idræt på udearealerne. Sportshangaren tænkes drevet af eksisterende sportsklubber, der har veludviklede netværk i forskellige kvarterer i Aalborg Øst, og det er derfor realistisk at tro, at det nye hus vil finde brugere fra mange omkringliggende boligområder. (Illustration: Effekt Arkitekter).

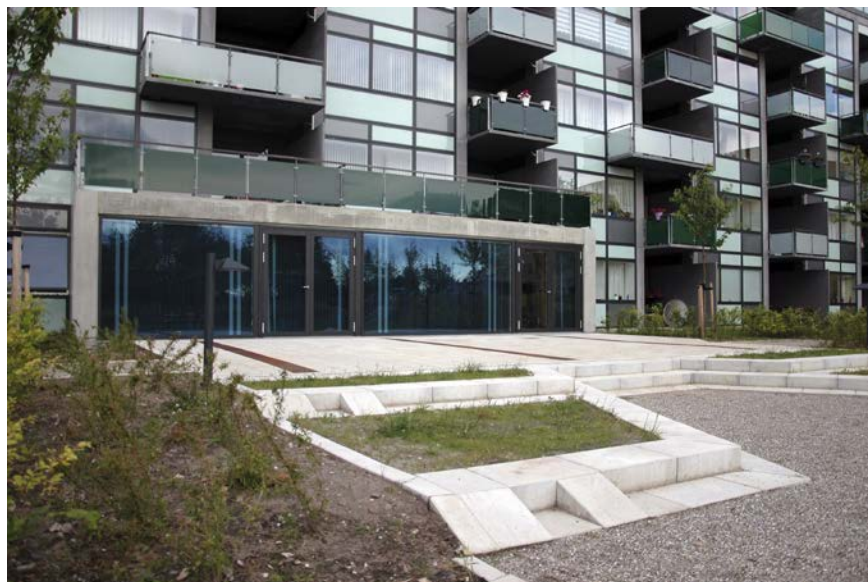
Figur 21. **Fællesrum.** De nye fællesrum i Finlandsparken i Vejle er tænkt til aktiviteter, der både er for bebyggelsens egne beboere og for nabobebyggelses beboere.

Noget tilsvarende – men i mindre skala – er tilstræbt i Ådalen i Struer og i Finlandsparken i Vejle. I bebyggelsernes nye fællesrum er der aktiviteter, der både er tænkt for bebyggelsens egne beboere, men som også er åbne for brugere fra nabobebyggelserne. I Ådalen er der eksempelvis oprettet et kor, der har deltagelse fra hele bydelen. Det er endnu for tidligt at vurdere den sociale betydning af disse aktiviteter, men umiddelbart synes det at fungere godt.

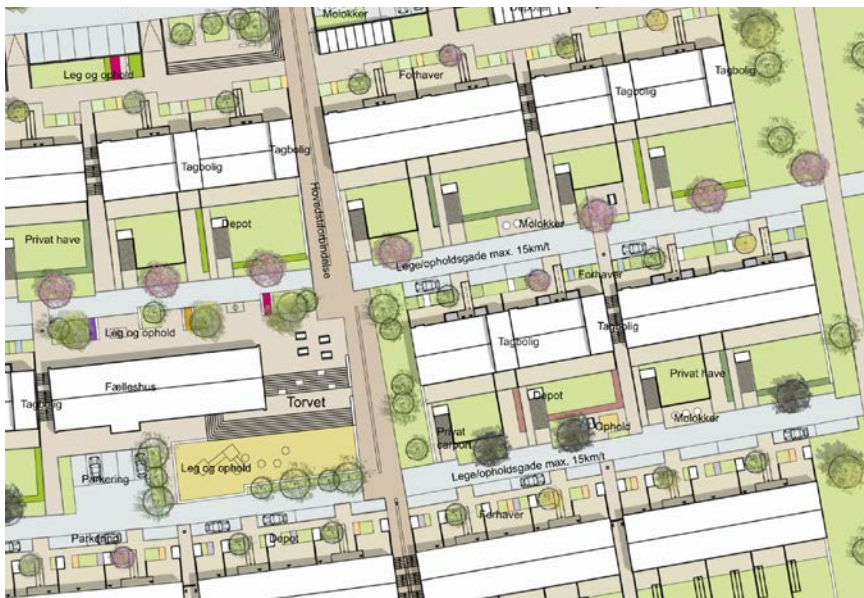
Figur 25. **Shared space.** I bebyggelsen vil der blive gjort op med den trafikale separering, og biler vil kunne køre ned mellem boligblokkene.

Til trods for at boligområdernes trafikseparering er etableret med henblik på at skabe sikkerhed og tryghed, så oplever mange brugere de afsondrede stisystemer som utrygge: Om aftenen er stierne og tunnelerne øde, og brugerne savner en fornemmelse af, at andre holder øje med dem. I flere aktuelle arkitektkonkurrencer gøres der derfor op med de trafikseparerede stisystemer, og i stedet bringes *shared space* på banen. Det indebærer, at de forskellige trafikformer blandes, idet trafikken tvinges ned i hastighed og gennemføres på de bløde trafikanters betingelser. Noget lignende vil blive etableret i bebyggelsen på Tamborsundvej i Aalborg Øst, hvor biler fremover vil få adgang helt ind i de bolignære arealer.

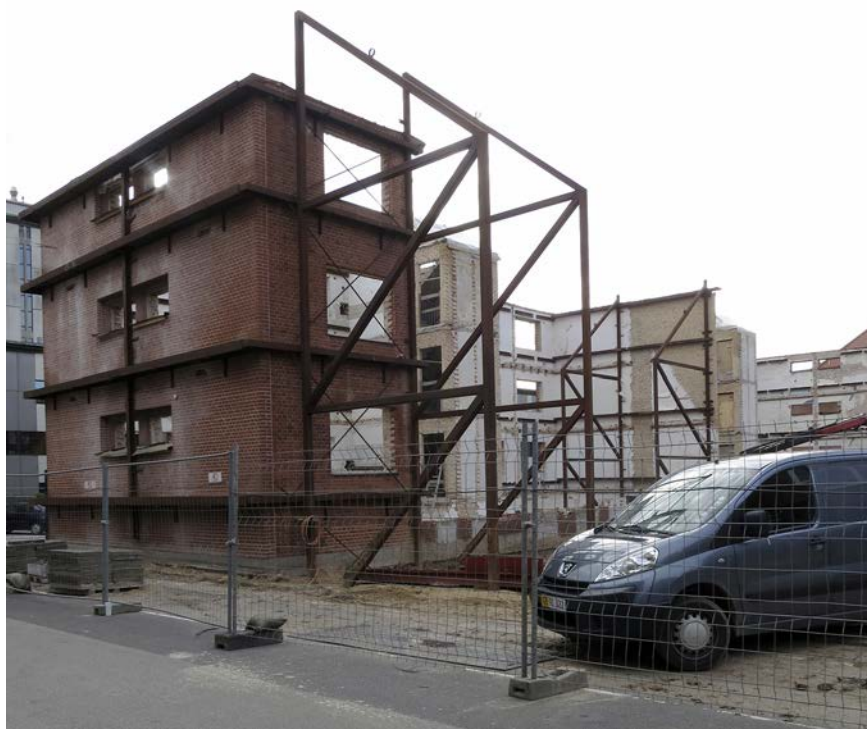
Figur 28. **Brug af indhentede erfaringer.**

Belært af erfaringer fra første blok placeres afstivning udvendig på de følgende blokke i Ringgården. De første erfaringer viste nemlig, at afstivning inde i blokken vanskeliggjorde det praktiske renoveringsarbejde.

I forlængelse af ovenstående er det interessant at konstatere, at der blandt aktørerne var stor interesse for at gå iterativt frem, og de anbefaler, at man planlægger kommende renoveringsprocesser sådan, at man først renoverer en enkelt af de relativt ens boligblokke, og så anvender erfaringerne herfra til at optimere processen for de efterfølgende. I Skælskør påpeger Karsten Nagel således, at det ville have været en fordel først at gennemrenovere én enkelt blok, og så lære af de erfaringer, der blev gjort her, og derefter inddrage dem i renoveringen af resterende blokke.

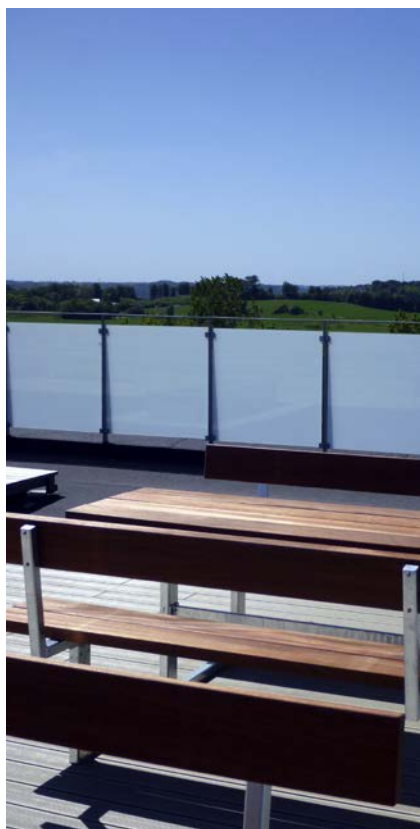
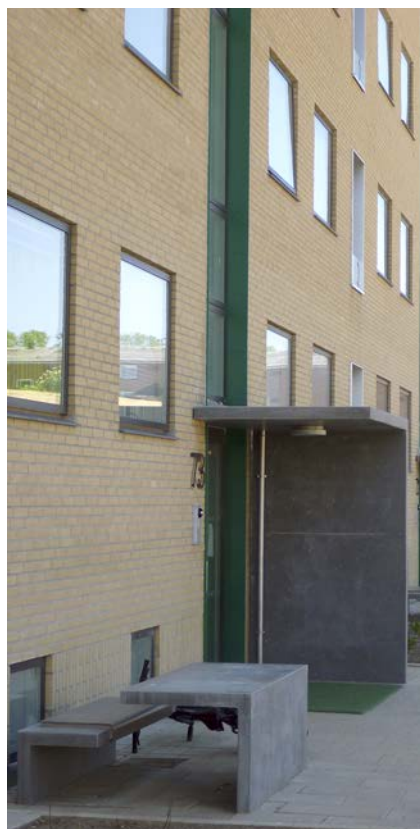
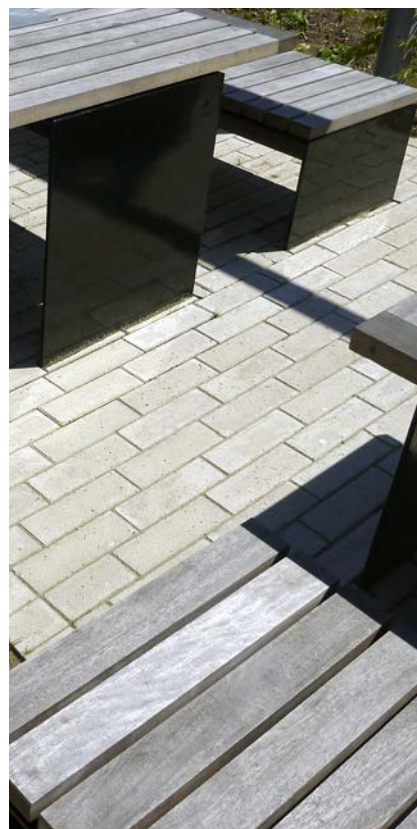
Figur 40. **Mere og mindre egnede siddegrupper.** Udearealer og fællesfaciliteter kommer bedre og bedre med mht. tilgængelighed. Siddehøjder er generelt i orden for gangbe-sværede, og mange standard-bord/bænksæt giver også plads til at være med, siddende i en kørestol. De to specialdesignede til højre har desværre ikke en brugbar frihøjde under bordpladen eller er helt lukket af, hvor en kørestolsbruger kunne sidde.

Der er ingen regler for det, men man kan opfordre planlæggerne til at sørge for gode siddepladser til beboere i kørestol og med rollator, når der udvikles egne design. På de fælles tagterrasser og hvilepladser, som blev beset under evalueringen, sås mange velegnede standardborde og bænke, medens det ikke var tilfældet for flere af de specialudviklede.

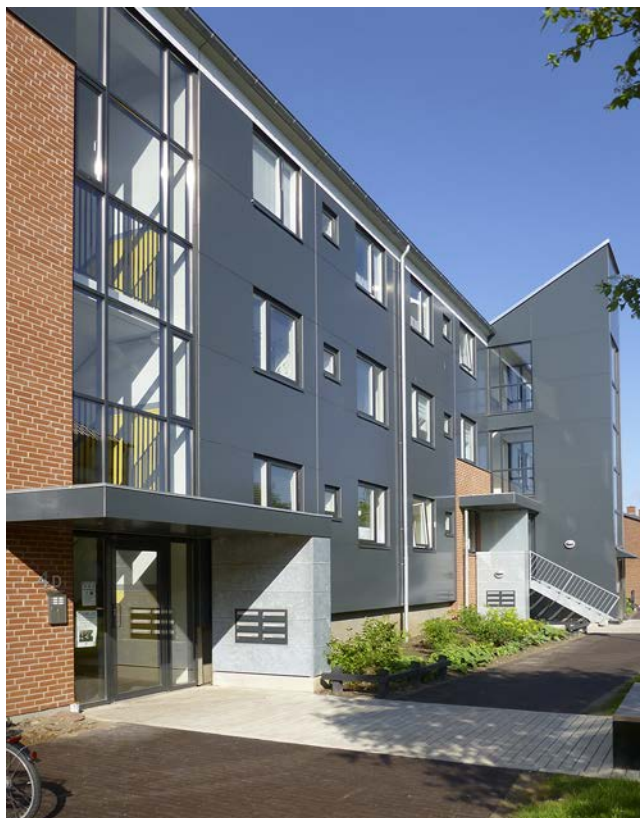
Figur 43. Den eksterne opgangselevator bevarer mange af opgangens kvaliteter. Uden at ændre lejlighedsplanerne eller sende alle naboerne hen foran hinandens vinduer tilbyder denne type påbygning mange fordele set ud fra beboernes synspunkt. Men kun i de opgange der får elevatorerne.

Valget af typen ekstern opgangselevator giver mulighed for at bevare opgangsmiljøet, hvis man gerne vil bevare dette for bestemte kvaliteter. Den eksterne elevator kræver ikke ændrede lejlighedsplaner, og der bliver ikke indkig fra altangange. Til gengæld er det kun de opgange, der får elevatorerne, der har glæde af dem, og der skal anskaffes flere for at klare en hel blok.

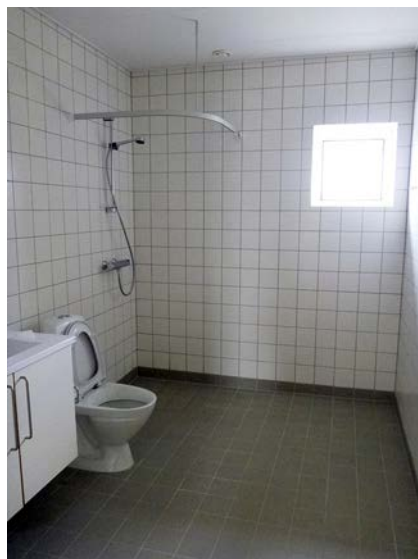
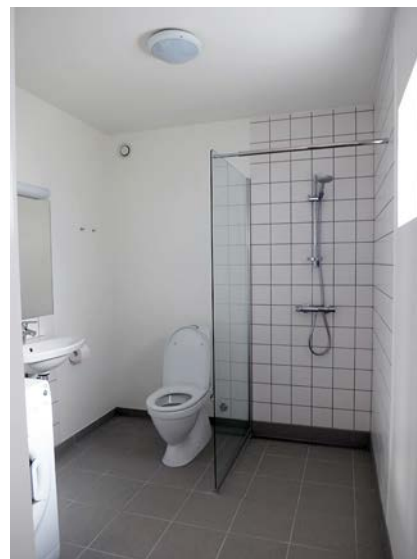
Figur 53. **Lydmæssig opdeling.** Den lydmæssige adskillelse er nogle gange meget lille – nogle lejligheder har kun en enkelt skydedør mellem fx toilet, køkken og stue, mens andre har mindst to sidehængslede døre. Det kan være med til at bestemme, om lejligheden får et institutionsagtigt præg, også hvis den visuelle opdeling følger den lydmæssige.

erende omfang i de lejligheder og bebyggelser, der er besigtiget. Nogle gange er adskillelsen der stort set ikke, og det er måske forståeligt ud fra tanken, at der så er færre døre at åbne og lukke for en beboer i kørestol. Og skydedøre fylder ikke i rummene sådan som en sidehængslet dør gør – men som regel dæmper de ikke lyden særlig godt.

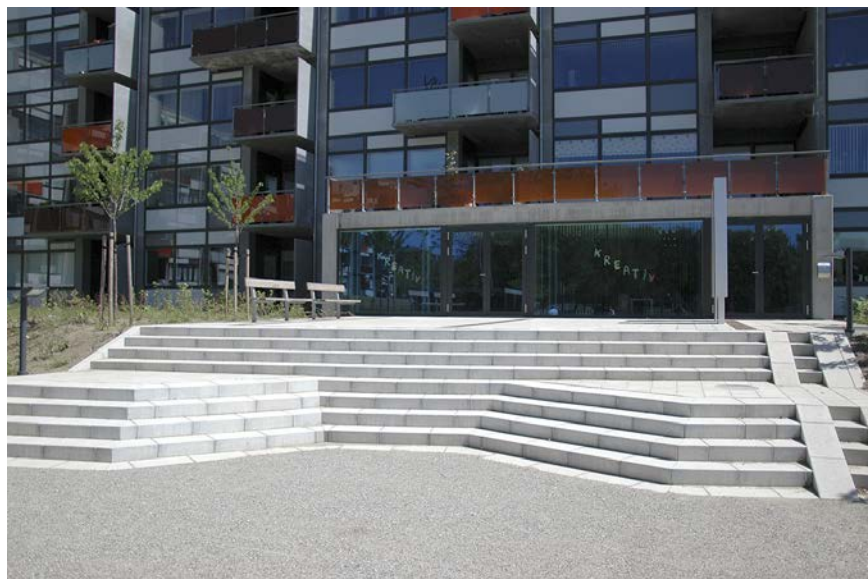
Figur 57. **Nye fællesrum.** Et af de nye aktivitetsrum, der er indrettet i to nedlagte stuelejligheder.

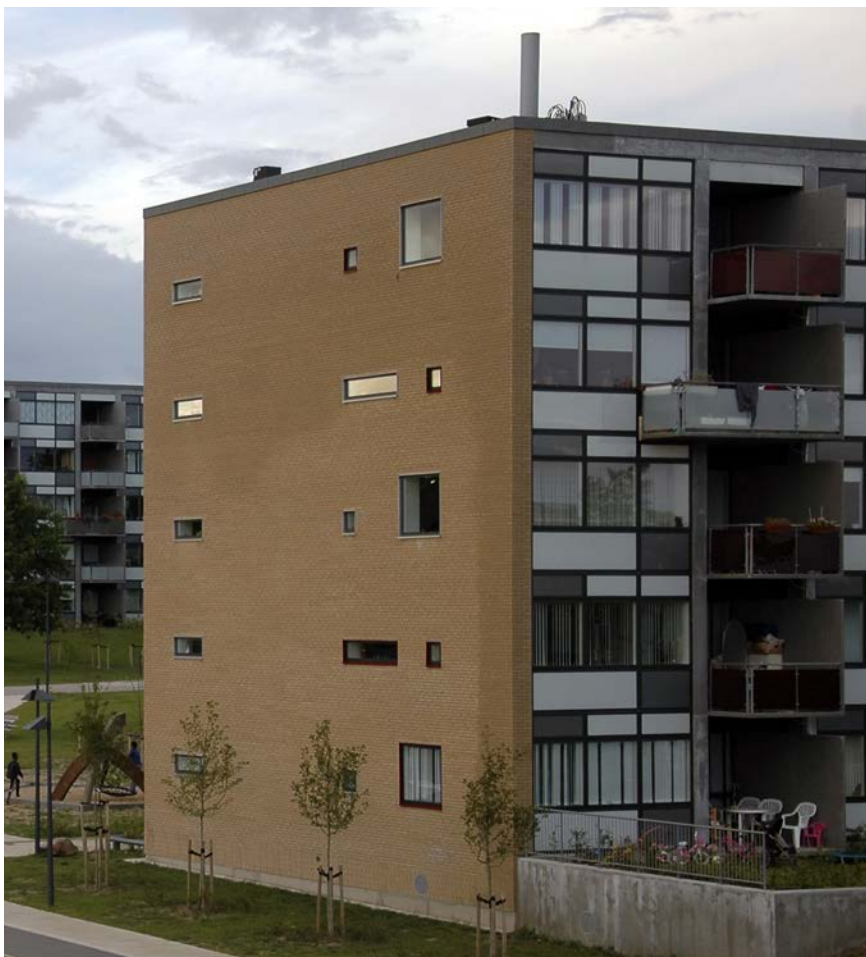
Figur 60. **Nye gavlvinduer.** Gavlene er blevet skalmuret og er blevet åbnet med nye vinduer.

Med lighedens princip skulle heller ikke gavllejlighederne have særlige vinduer eller altaner på gavlene. Også dette forhold er der gjort op med i renoveringen af Finlandsparken, idet der er lavet nye vinduer i gavlene. Ikke alle beboere i gavllejlighederne var interesserede i de nye vinduer, da de var bange for at det gik ud over indretningsmulighederne. Det blev der-

for tilbudt, at beboerne kunne blive genhuset et andet sted i bebyggelsen, hvis de ikke ville have den ombyggede lejlighed. Vinduerne har skabt liv på de store gavle, og er en klar gevinst for bebyggelsen som helhed.

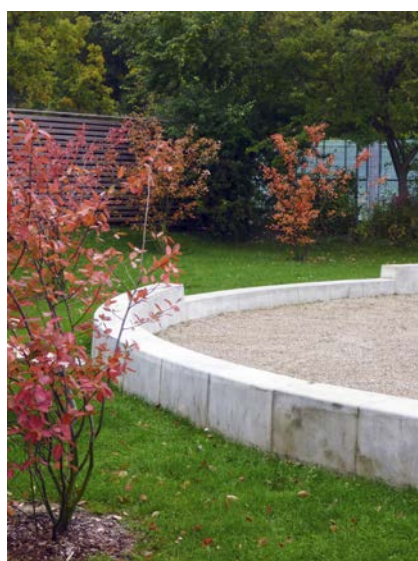
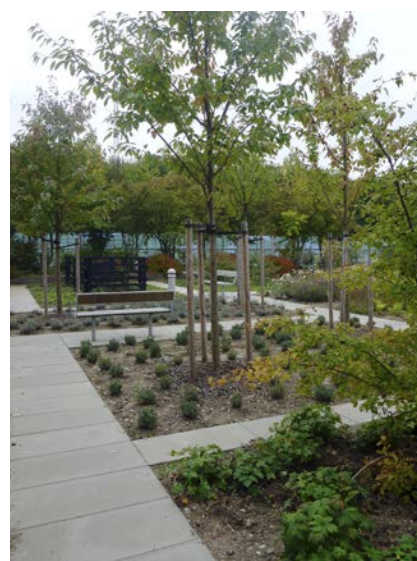
Figur 72. **Lilletoftens friarealer.** Forskellige muligheder for siddehøjde, armlæn og rygstøtte. Til venstre petanquebane og til højre sansehave.

Opholdsarealer og legepladser kan nås uden at møde trin. For gående er der anskaffet bænke med gode siddehøjder, ryglæn og mulighed for armlæn, så de er lette at rejse sig fra. Dette har været et beboerønske. Borde, der tillader brug siddende i kørestol, findes også flere steder. En ny petanquebane med forskellige siddehøjder for spillere og tilskuere er kommet til sammen med en sansehave, der også giver gode siddemuligheder og plads til at komme rundt på en fast belægning.

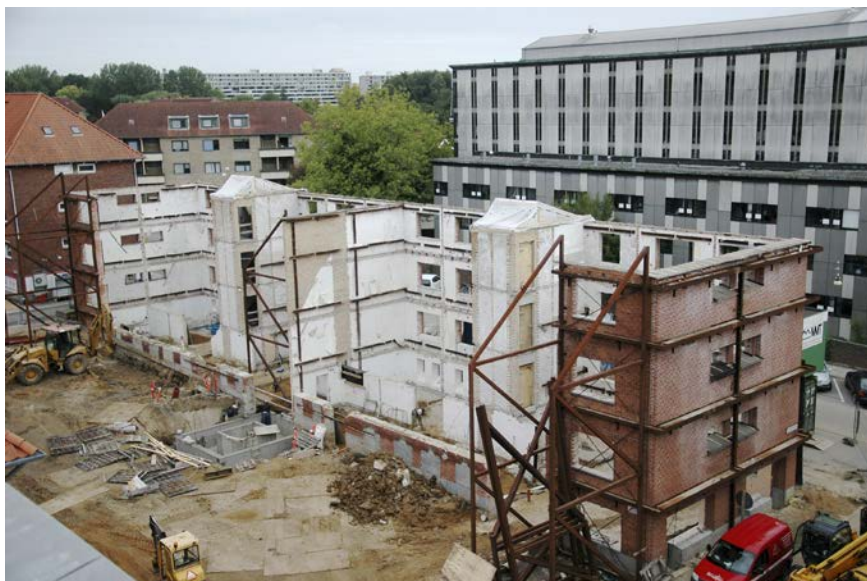
Figur 94. **Bevaring?** Der er ikke blevet revet bygninger ned i traditionel forstand, men stort set al indmad er fjernet, og hele den ene facade er nedrevet. Nye boliger er opført inden for rammerne af det, der stod tilbage.

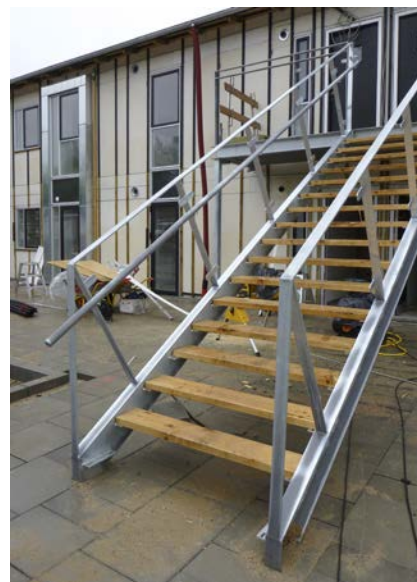
Figur 101. **Trapperne forandres.** Håndlisterne på de gamle trapper sad højt for nogle. På de nye er der i den ene side kommet en ekstra håndliste til i en mere børnevenlig højde. Hvilereposen er til gengæld forsvundet sammen med de lukkede stødtrin, men de åbne er lettere at holde fri for sne og is. Ståltrinene er ikke monteret endnu.

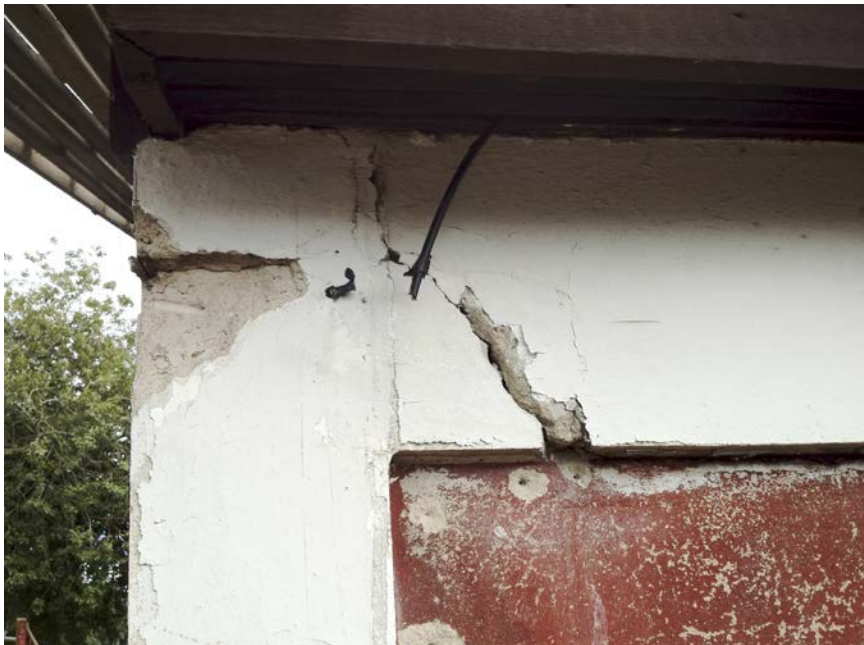
Figur 111. **Thrigesvej før renovering.** Bebyggelsen var plaget af byggetekniske problemer. (Foto: C.F. Møller).

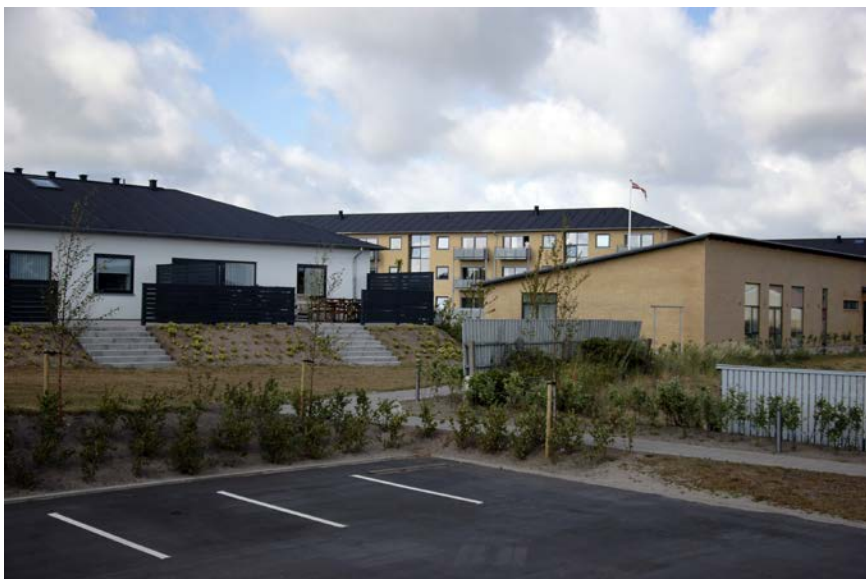
Figur 125. **Bebyggelsen efter renovering.** Udsnit, der viser rækkehuse, boligblok og fælleshus, da renoveringen næsten var færdig.

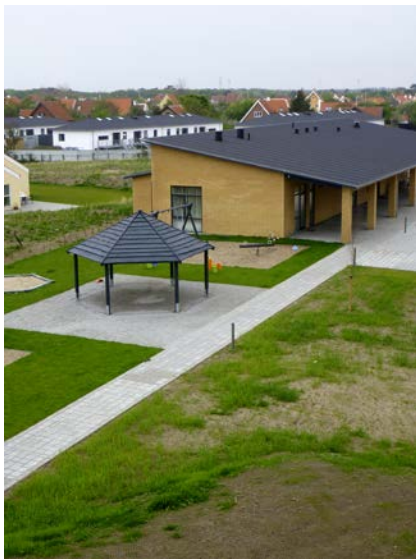
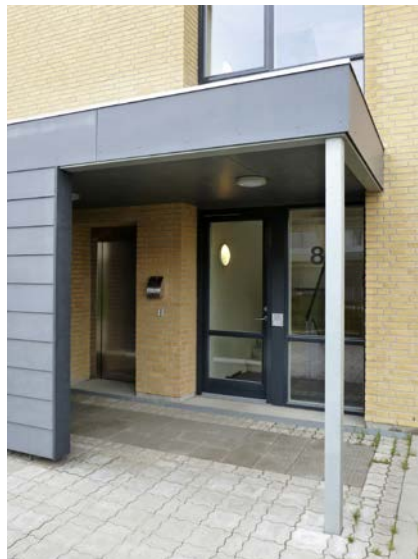
Figur 128. **Overdækkede arealer.** Relativt store, overdækkede arealer ved fælleshus, legeplads og opgange giver gode muligheder for læ og ly.

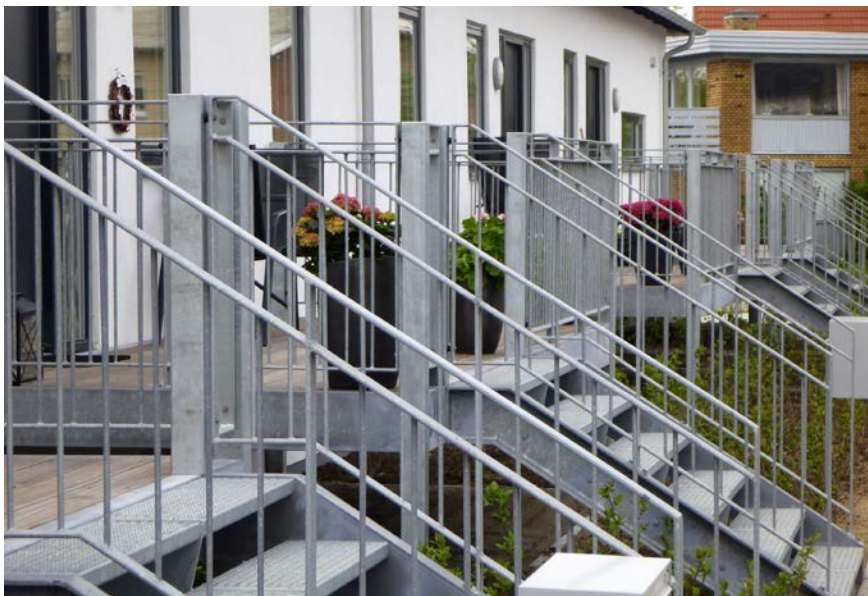
Figur 129. **Trapper ingen hindring?** Trods trapper til indgangene vælger en beboer med gangbesvær måske alligevel rækkehusene her, fordi den private terrasse er langt mere attraktiv end den fælles altangang, som andre længer i bebyggelsen har.

Der er 22 rækkehuse i to længer, hvoraf den ene har fået niveaufri adgang med en fælles, lang rampe og repos til at overvinde det halve etagespring. Den anden længe har trapper til indgangene. Der er stor forskel på, hvor meget 'eget hus'-indtryk, der opleves ved de to typer adgangsløsninger, da trappemodellen ligner et helt privat areal foran huset, mens den fælles rampe og altangang signalerer det modsatte.

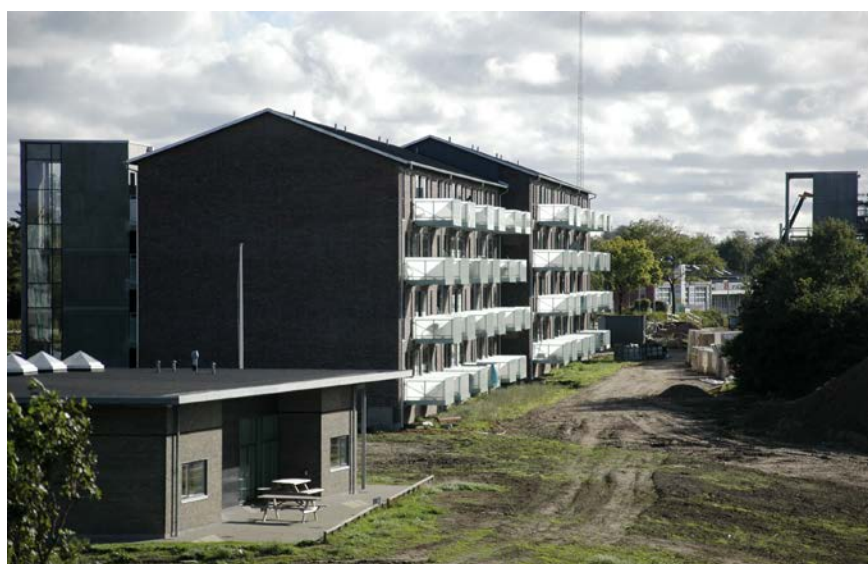
Figur 135. **Omfattende indsats.** Renoveringen har været omfattende, og den samlede udgift udgør omkring en million kr. pr. bolig.
