Bygningskonstruktioners risiko for fugtskader

Erfaringer fra praksis

By og Byg Resultater 012

By og Byg har gennemført en spørgeskemaundersøgelse af ingeniør- og arkitektvirksomheders erfaringer med fugtskader og skimmelsvampevækst i forskellige bygningstyper og i bygningsdelenes forskellige konstruktioner.

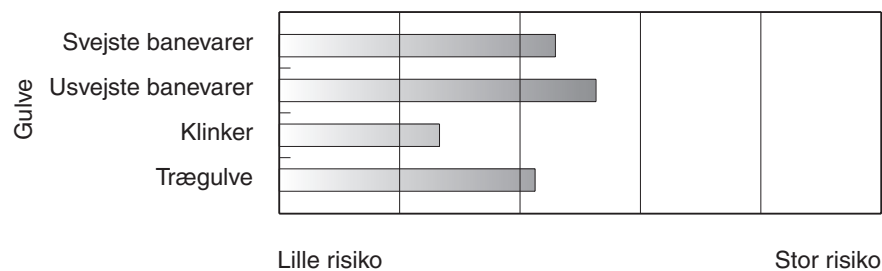
Risikoen for fugtskader i gulve var mindst for gulve med klinker og størst for gulve med usvejste banevarer. Forskellen var tæt på at være signifikant og kun 2 af 50 svar vurderede at klinker havde større risiko end selv usvejste banevarer. De øvrige viste forskelle var ikke så entydige.

Figur 4. Den gennemsnitlige bedømmelse af risiko for fugtskader i gulvbelægninger.
