# Renovering af efterkrigstidens almene bebyggelser

Evalueret af ti renoveringer med fokus på arkitektur, kulturarv, bæredygtighed og tilgængelighed

Claus Bech-Danielsen  
Jesper Ole Jensen  
Inge Mette Kirkeby  
Søren Ginnerup  
Anne Clementsen  
Martin Ø. Hansen

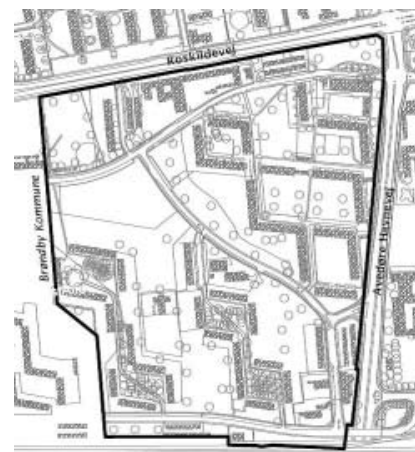
Figur 1. Milestedet opført i 1951. Typisk for perioden består bebyggelsen af forskellige bygningstyper, der er drejede og forskudte i forhold til hinanden med henblik på at etablere uderum. Som noget særligt er der højhuse i bebyggelsen.

Det er sket i Milestedet, og her er det kædet sammen med en nænsom arkitektonisk bearbejdning af facader og gavle. Milestedet blev i forbindelse med en renovering i slutningen af 1980'erne beklædt med metalplader, og bebyggelsen havde derved mistet facadernes fine dimensionering og stofflige kvaliteter, se side 139. Med den seneste renovering er disse kvaliteter blevet genetableret, idet dimensionerne og stoffligheden i de nye materialer svarer til dem, der var at finde på de oprindelige facader. Bebyggelsen er blevet en tidssvarende fortolkning og videre udvikling af den oprindelige arkitektur.

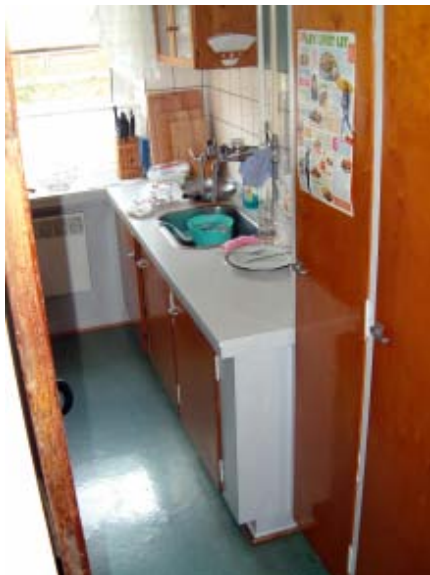
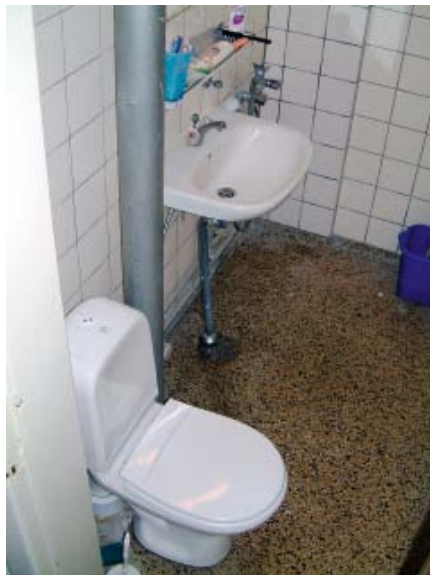
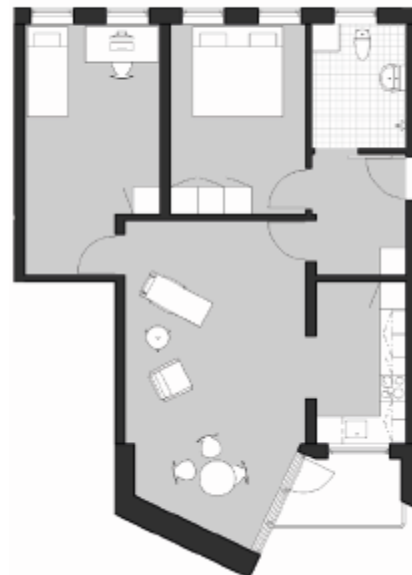
Figur 2. På billederne ses køkken og badeværelse, som de så ud i Sprotøften før den gennemførte renovering. Sprotøften blev opført i begyndelsen af 1950'erne, og typisk for denne tids bebyggelser var pladsen i køkken og bad trang (målt efter nutidens standard). På planen ses lejlighedsplanen efter renovering. Der er etableret nye køkkener og badeværelser og gode ganglinjer. De særlige kvaliteter omkring altanen og udsigten fra den vinklede stue på langs af de grønne uderum er bevaret.

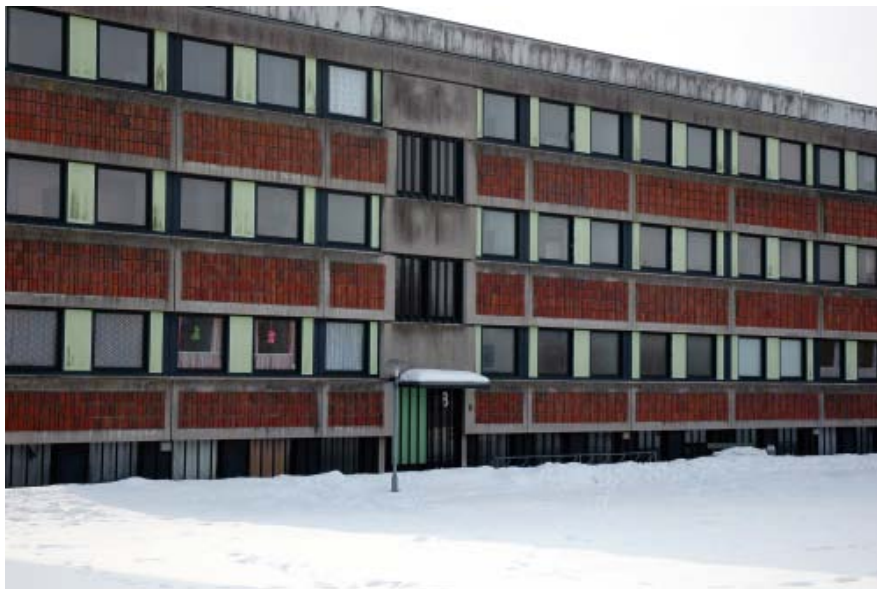
Figur 3. Syddjyllandsplanen blev opført i flere danske provinsbyer. På billedet ses bygningernes arkitektoniske udtryk i en af de realiserede planer i Aabenraa, Høje Kolstrup.

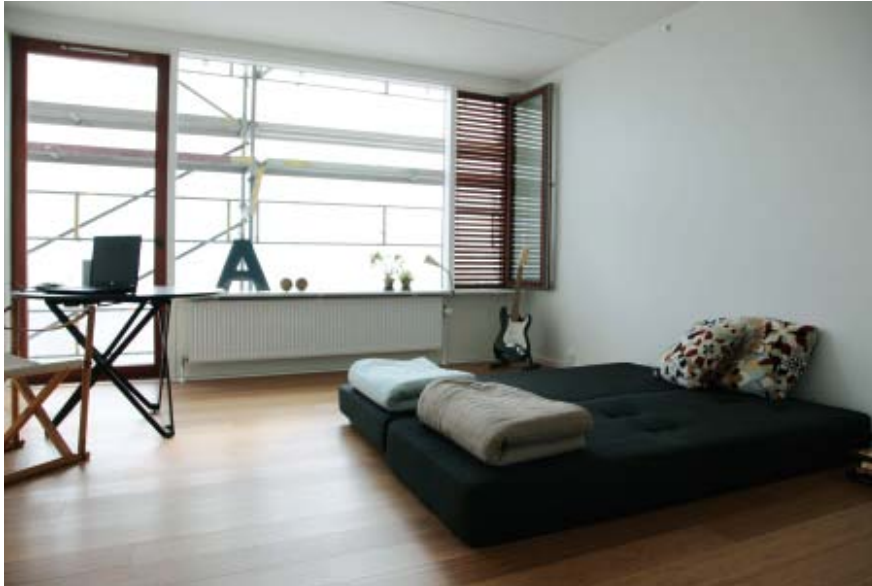
Figur 4. Mange af periodens bebyggelser blev opført med små etværelses lejligheder. I flere renoveringer sammenlægges to små boliger til én bolig, der svarer bedre til nutidens boligkrav. På billedet en nyinstandsatt lejlighed i Gyldenrisparken.

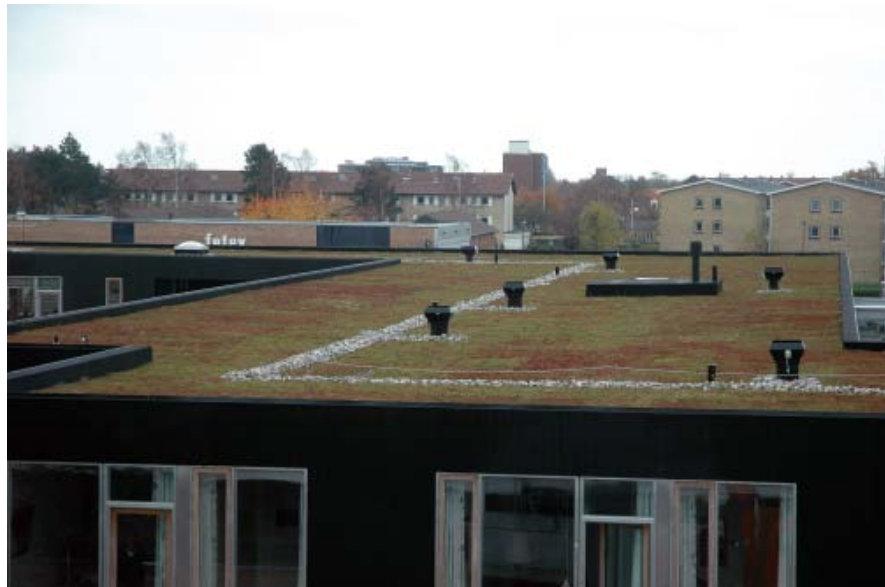
Figur 5. Det nye institutionsbyggeri i Gyldenrisparken underdeler uderummene. Institutionsbygningernes grønne tagflader er en gave til de lejligheder, der har udsigt ud over dem.

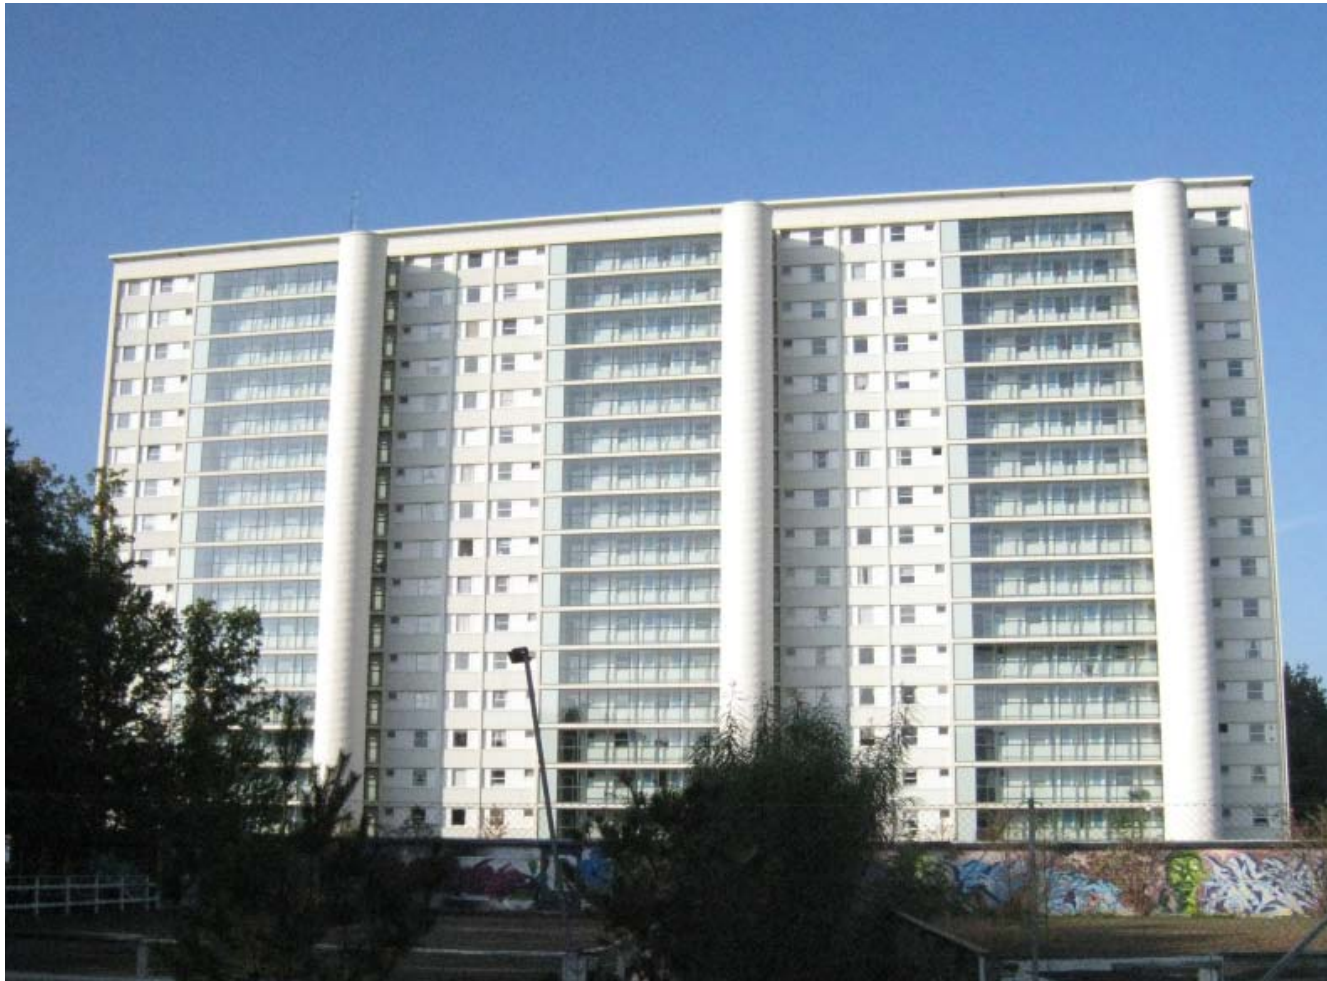
Figur 7. Milestedet, hvor renoveringen har bygget videre på bebyggelsens oprindelige kvaliteter.

Som beskrevet blev det i forbindelse med renoveringer i 1990'erne slået fast, at de bedste arkitektoniske resultater blev opnået de steder, hvor der blev taget udgangspunkt i eksisterende arkitektoniske kvaliteter. En tilsvarende konklusion kan drages af denne evaluering. Renoveringen af Milestedet er i den forbindelse et lærestykke. Bebyggelsen var i forbindelse med en tidligere renovering blev beklædt med metalplader i en grad, så den var ukendelig. Bebyggelsen havde mistet væsentlige arkitektoniske kvaliteter, bygningernes fine dimensionering var blevet skjult og stofflige kvaliteter var gået tabt. Med den aktuelle renovering er metalbeklædningen pillet ned, og de nye materialer er blevet bearbejdet, så dimensioner og stofflighed svarer til de oprindelige facader. Resultatet er, at bebyggelsen fremtræder som en

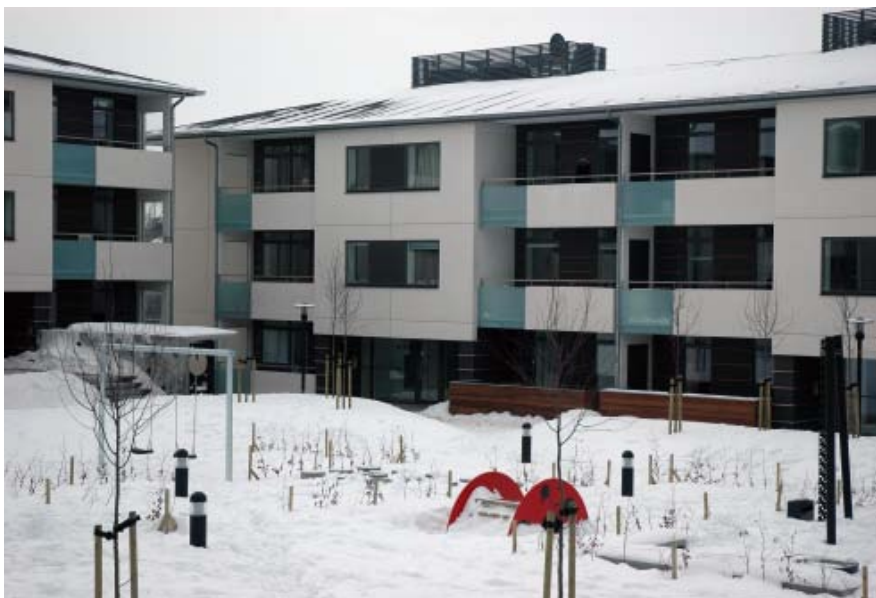
Figur 8. Renoveringen af Skelagergårdene. Udgangspunktet for renoveringen - facadernes og gårdrummenes proportioner, var godt. Det har renoveringen bygget videre på.

moderniseret udgave af den oprindelige arkitektur. Også renoveringen af Skelagergårdene kan fremdrages som et godt eksempel, hvor der bygges videre på eksisterende kvaliteter. Bygningernes oprindelige proportioner, både på de enkelte bygninger og i uderummene mellem bygningerne, rummer basale arkitektoniske kvaliteter, der er lagt til grund for den aktuelle renovering.

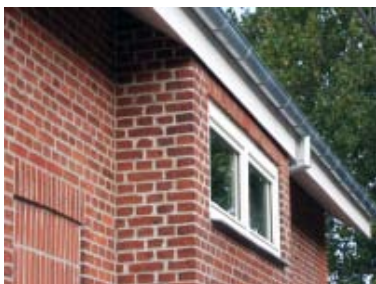
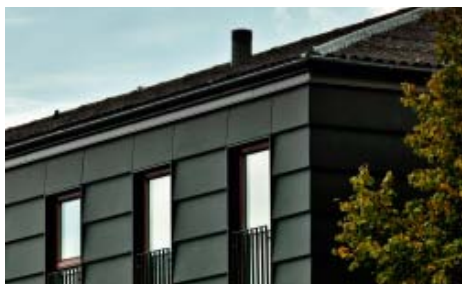
Figur 9. Til venstre: Sprotoften, hvor taget er blevet hævet og fået et udhæng. Til højre: I Albertslund Nord har efterisoleringen af facaderne haft uheldige konsekvenser for mødet mellem tag og facade.

Vigtige arkitektoniske detaljer går tabt, når facader efterisoleres og beklædes med nye materialer, og det er vigtigt at de nye facader tilfører bygningerne nye detaljer og arkitektoniske kvaliteter. I den forbindelse bør der blandt andet fokuseres på de ændrede forhold, der kan opstå omkring tagfoden, når tagflader eller facader efterisoleres og facadelinjen flyttes. I Sprotoften har efterisolering af taget eksempelvis ført til, at taget er blevet løftet. Her er det nye møde mellem tag og facade blevet løst ved at etablere et lille gennemgående udhæng (se side 161). I Albertslund Nord er det omvendt facaden, der er blevet efterisoleret og

udvidet, mens taget er uændret. Det er ikke blevet løst tilfredsstillende, og taget virker efter renoveringen amputeret og underdimensioneret i forhold til bygningerne.

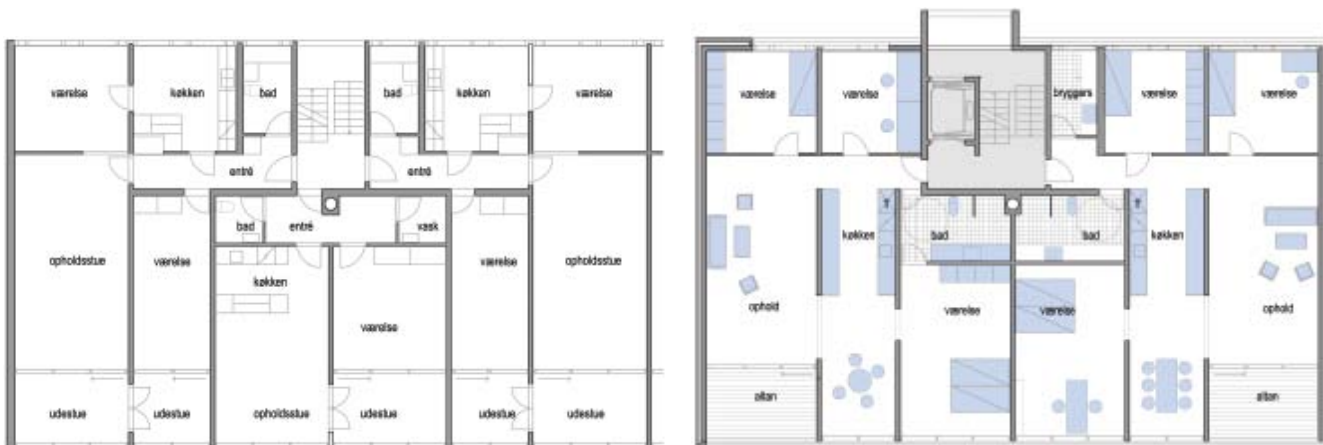
Figur 10. På planen til venstre ses Høje Kolstrups boliger før renovering. På planen til højre ses de gennemlyste og mere tidsvarende boliger efter renovering.

Andre steder er små lejligheder blevet sammenlagt med tilstødende lejligheder, som derved er blevet indrettet som rummelige familieboliger. Det er eksempelvis sket i Høje Kolstrup. Her var der før renoveringen indgang på hver repos til 4 boliger, hvoraf de to midterste var halvandetværelses lejligheder, der kun havde vinduer til én side. Efter renoveringerne er de fire lejligheder lagt sammen, så der i dag er indgang til to eller tre boliger på hver repos. Det har ført til rummelige og velindrettede boliger med gennemlyste opholdsrum og direkte forbindelse mellem køkken og ophold. Boligerne er gjort tilgængelige for beboere med handicaps og fremtræder som tidssvarende boligtilbud.

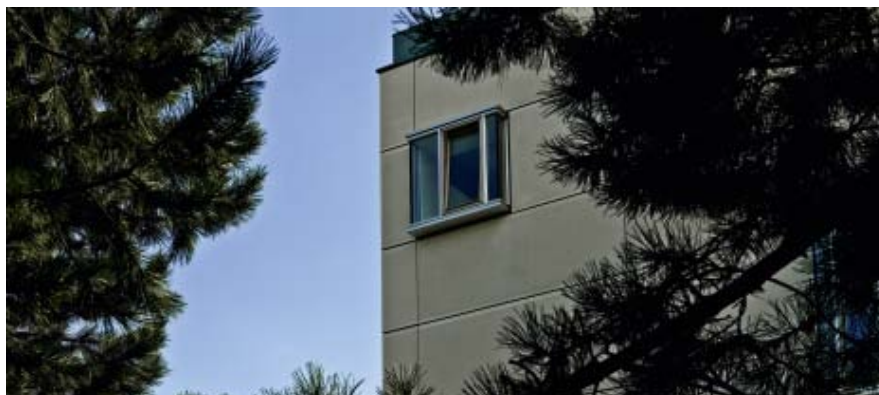
Figur 12. En glaskarnap i Gyldenrisparken.

En tilsvarende grænsedragning for beboerinddragelsens omfang er gjort i forbindelse med bebyggelsens nye glaskarnapper. Beboerne har været med til at bestemme karnappernes dybde, mens deres placering på facader og gavle ikke har været sat til diskussion. Derfor er glaskarnapperne på gavlene heller ikke betalt af de pågældende lejligheder. Udgiften er indregnet i den samlede renovering, da arkitekterne har skønnet, at det var afgørende for oplevelsen af bebyggelsen som helhed, at de blev gennemført.

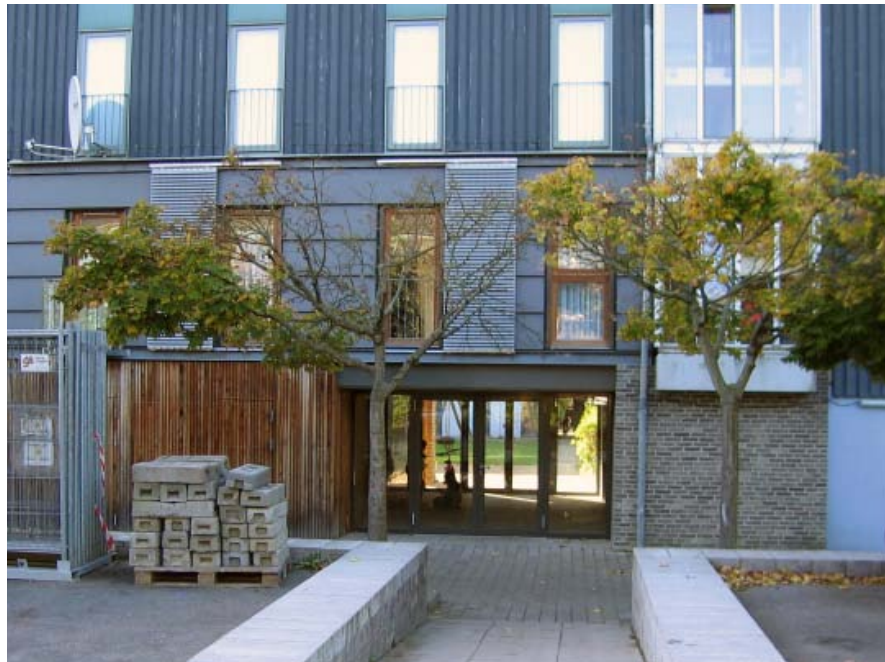
Figur 13. Mockupen som den tog sig ud for et par år siden i Albertslund Nord. Der blev efterfølgende gennemført en række forandringer, både til det bedre og til det dårligere.

Som led i dialogen med beboerne kan det være en styrke at opføre en såkaldt mockup, der er en model af den planlagte renovering i fuld skala, på en del af bebyggelsen. Det gjorde man i Albertslund Nord, hvor både boligafdeling og arkitekter beretter om de store gevinster, som mockupen medførte. Mockupen fungerede som godt omdrejningspunkt for fagfolkenes dialog med beboerne, idet den gav beboerne et realistisk indtryk af den forestående renovering. Mockupen var således med til at overkomme det problem, at beboere kan have svært ved at afkode og

gennemskue arkitekttegninger. Dertil kommer, at arkitekter og bygherre på mockupen afprøvede en række bygningsmaterialer. Det blev eksempelvis synligt, at den nederste del af parterens lodrette brædder var udsat for regnvand, og det førte til, at bræddebeklædningen blev afsluttet for neden med et antal vandrette brædder, der nemt kan udskiftes. Også materialerne omkring indgangspartierne blev udskiftet, da mockupen viste, at de ikke kunne klare den daglige slitage. Endelig blev mockupen brugt til afprøvning af en række forskellige byggetekniske løsninger, der på den måde blev kvalitetssikret.

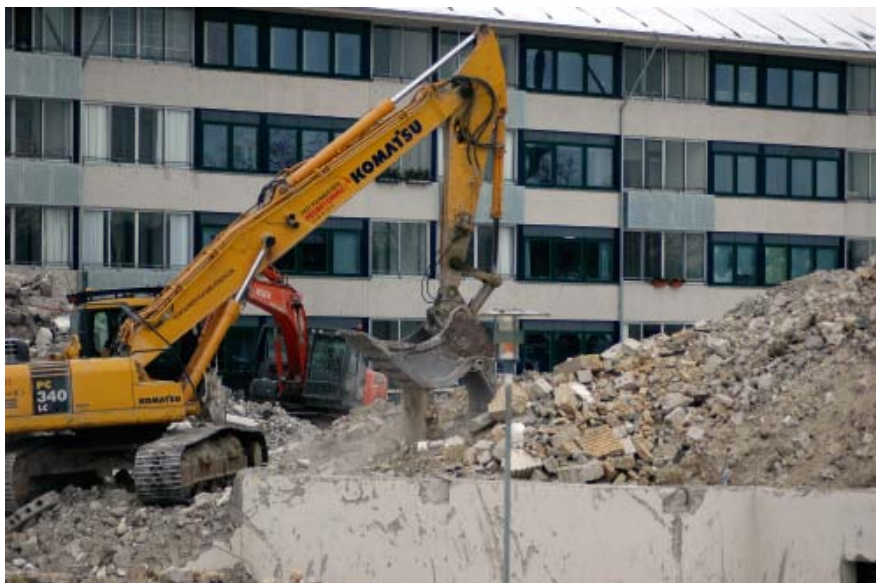
Figur 14. Der er blevet længere mellem blokkene i Hånbæk, hvor fire blokke er blevet revet ned i forbindelse med den aktuelle renovering.

pelvis tilfældet i Urbanplanen og i Gyldenrisparken, hvor den bymæssige placering tilmed gør, at bebyggelserne kan have små butikker og institutioner som del af bebyggelsen. I de danske udkantsområder er det omvendt. Her er priserne på ejerboliger lavere, og de er oven i købet blevet endnu lavere siden finanskrisen slog igennem i 2007. Dermed bliver de almene boligers husleje relativt høj, og resultatet er, at boligselskaberne har svært ved at leje boligerne ud. Det var tilfældet i Hånbæk i Frederikshavn, hvor der før den aktuelle renovering var adskillige ledige lejemål. Som følge heraf er fire boligblokke blevet revet ned.

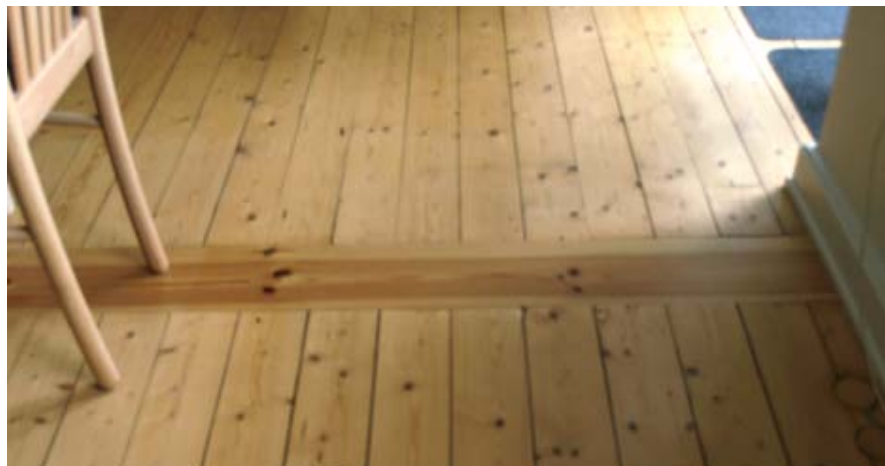
Figur 15. Ændringer og tilføjelser er med til at fortælle historien om Vanggården.

rollatorbrugere. I den forbindelse er adgangsforholdene ændret markant i den sydlige del af bebyggelsen, idet den eksisterende trappe er taget ud og erstattet med elevator. Nye trappehuse i stål og glas er tilføjet på østsiden med adgang gennem køkkenet. Med et helt nutidigt design markerer de tydeligt, at det er en ny tilbygning. I de resterende opgange er elevator lagt ind ved siden af trappen med adgang udefra.

I forbindelse med etablering af elevatorer er en række vinduer blevet overflødige, og her er anvendt et klassisk restaureringsgreb: Vinduesåbningerne er udmuret med nye sten med bibeholdelse af false og stik, der således beretter om husets historie. Indgang til trappe og til elevator, der ligger side om side, er forsynet med en glasafdækning i minimalistisk design, der tydeligt viser, at vi her står over for en nutidig tilføjelse.

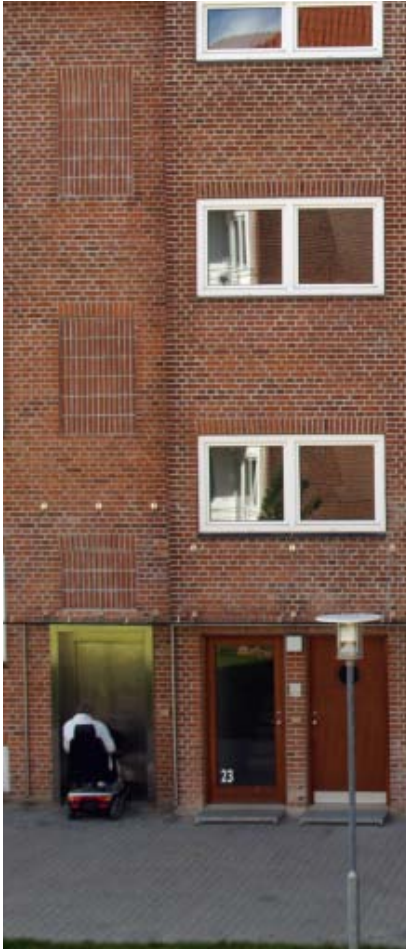
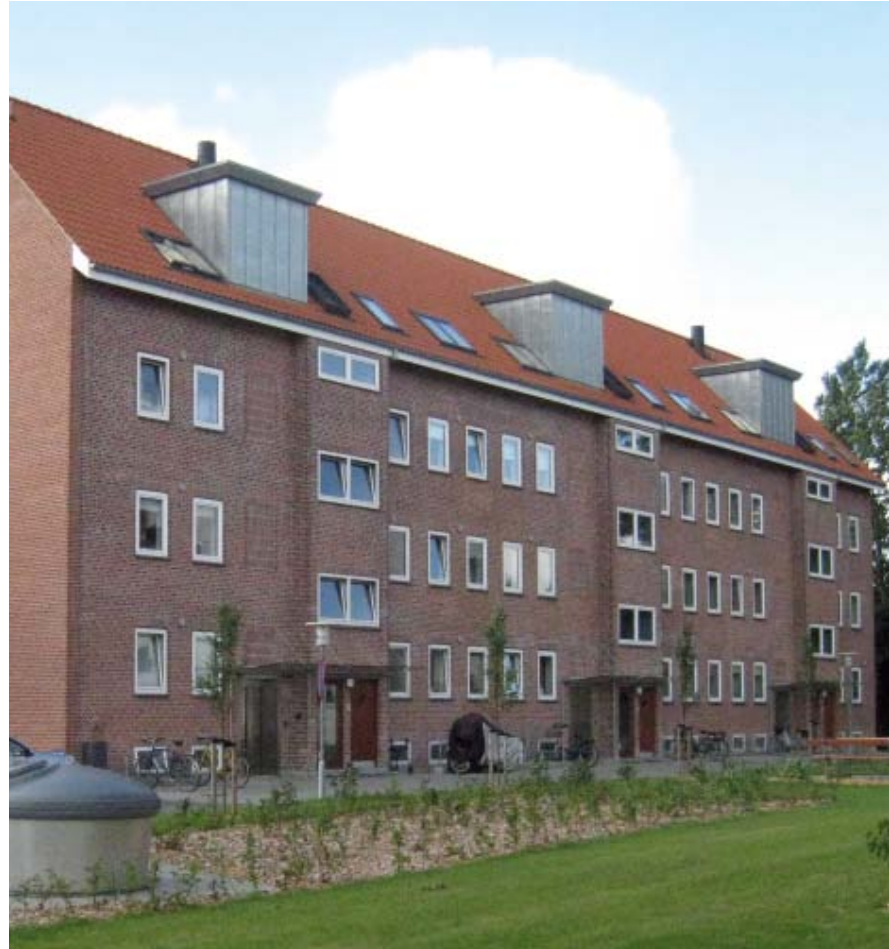
Figur 16. De nye elevatorindgange i Sprotoften følger sig fint ind i helheden

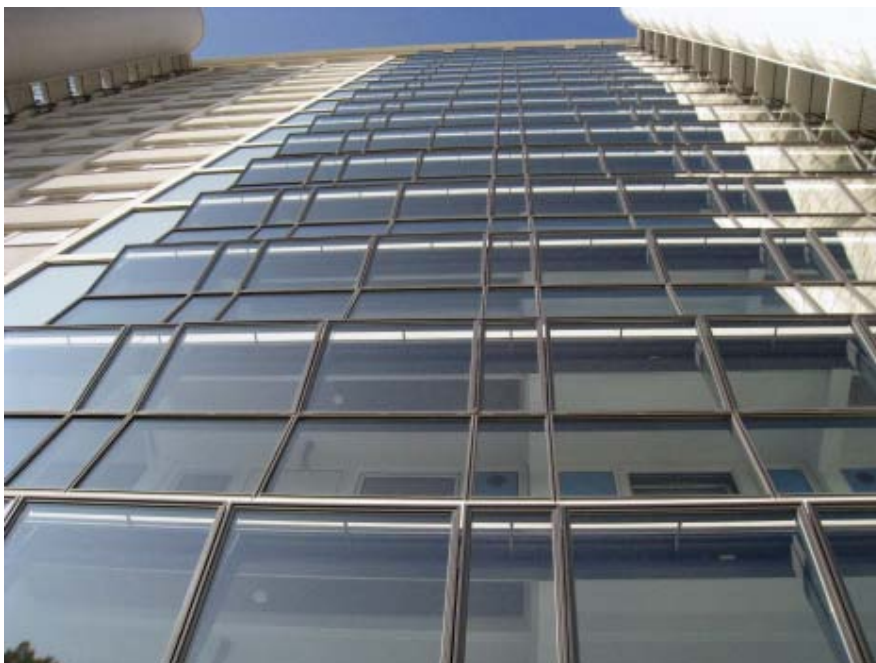
Figur 17. Eksempel på den nye detaljering af Milesstedets facader.

Milestedet er et tidligt eksempel på en større boligbebyggelse, hvor der er bygget i højden, og hvor man har anvendt det nye materiale beton. Her møder vi så også et af de byggetekniske problemer, der viste sig let at kunne opstå i forbindelse med armeret beton – armeringen svækkes over tid, fordi betonen revner eller på anden vis lader vand trænge ind (altangangene). En renovering fra 1990'erne var udført i materialer, der var endnu mindre holdbare, og som ydermere skjulte den fine detaljering i den oprindelige arkitektur.

Nogle steder er bygningen ført tilbage til det oprindelige udtryk, andre steder er nye arkitektoniske elementer blevet tilføjet. Eksempelvis er der med trappetårnene sket en tilbageføring til bygningens oprindelige arkitektoniske udtryk, idet den inddækning af trappetårnene, der var blevet gennemført i forbindelse med en tidligere renovering, er blevet fjernet.

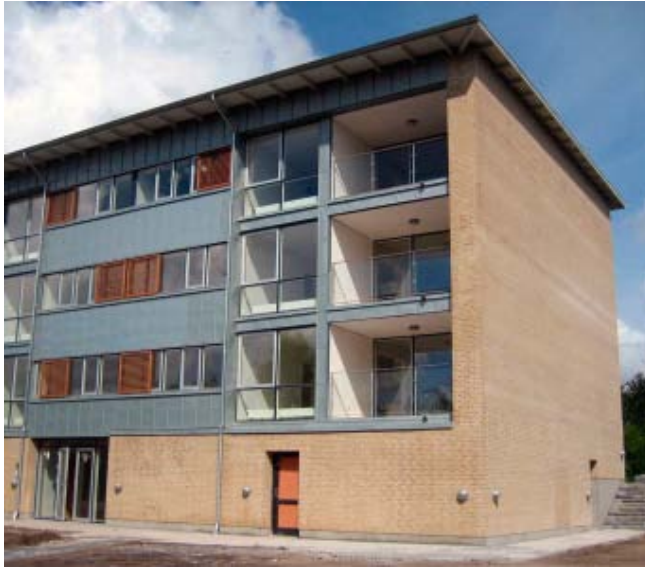
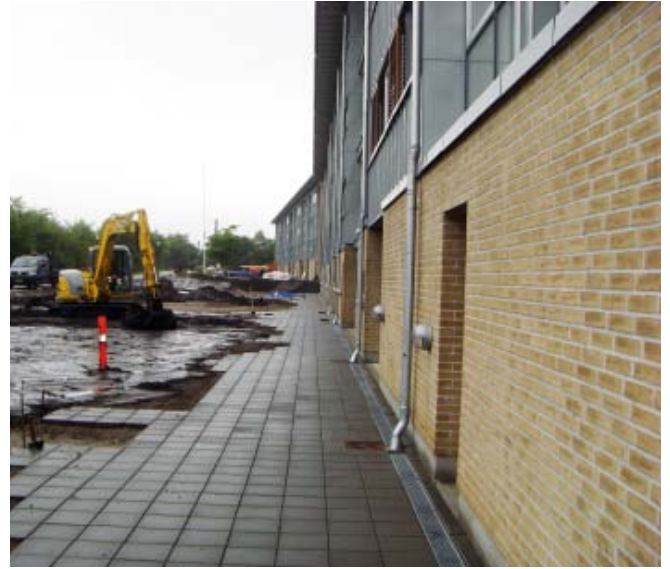
Figur 18. Nye facader i Høje Kolstrup beklædt med tegl og zink, der forventes at patinere smukkere end de oprindelige.

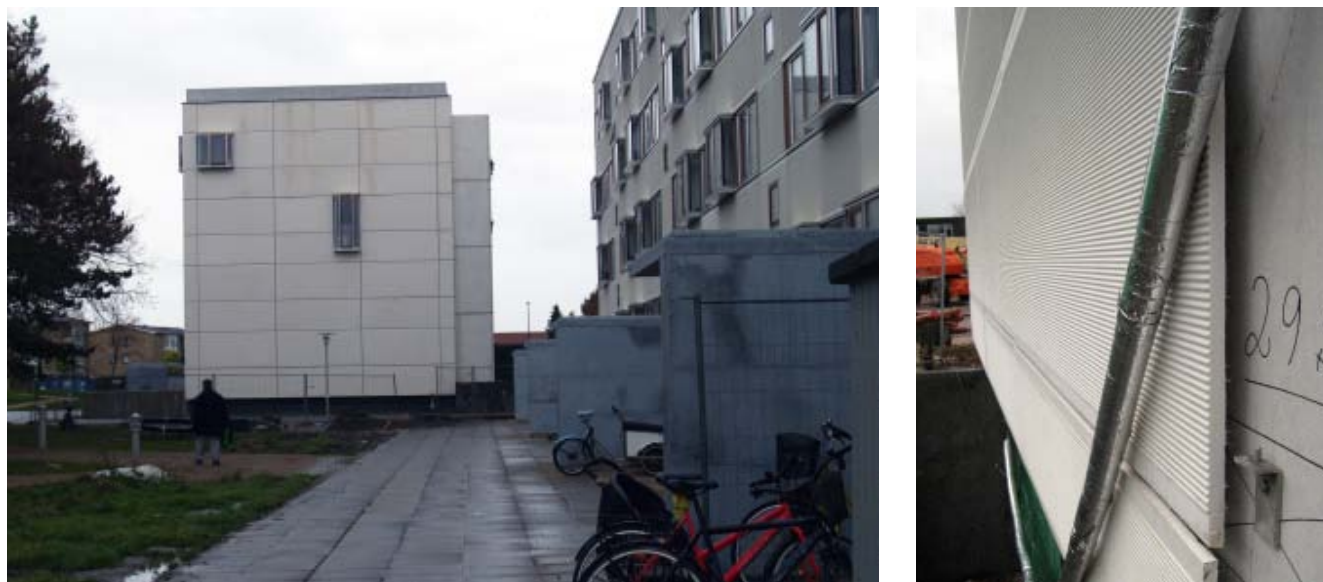
Figur 19. Efterisolering af Gyldenrisparken beklædt med fiberbetonplader med rillet struktur.

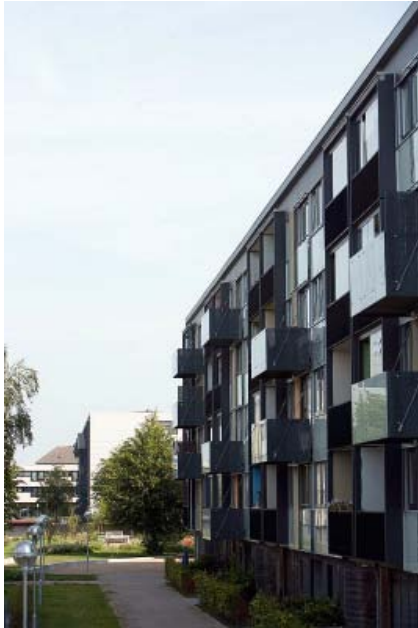
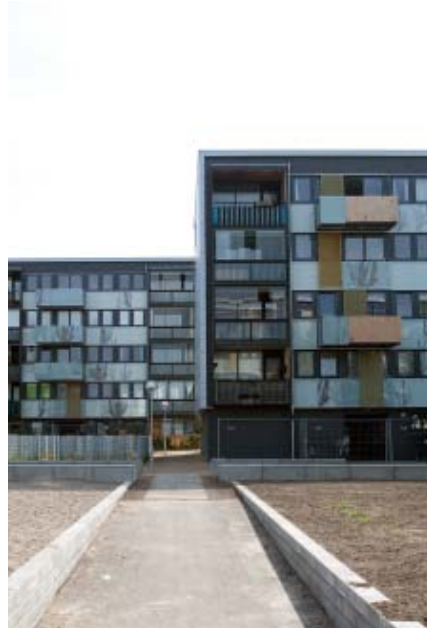
Figur 20. Altanererne i Urbanplanen er med til skabe variation i den store bebyggelse.

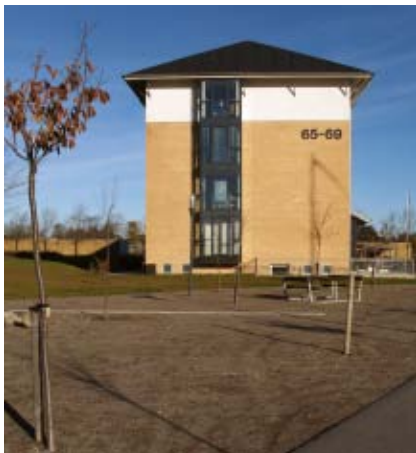
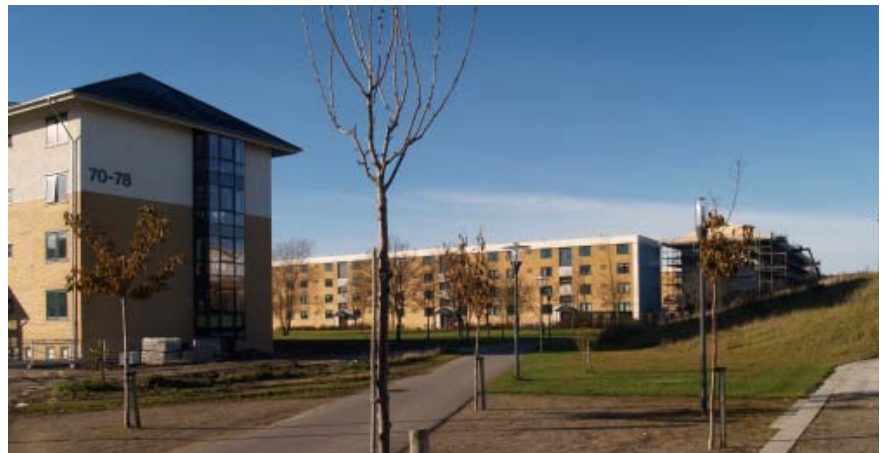
Figur 21. Nye tage med lav rejsning og udhæng i Hånbæk.

nu forsynes med tage, der trækker det samlede billede i retning af før-industrialiseret arkitektur. Formsproget i de påbyggede vindfang refererer ligeledes tilbage mod en postmoderne arkitektur.

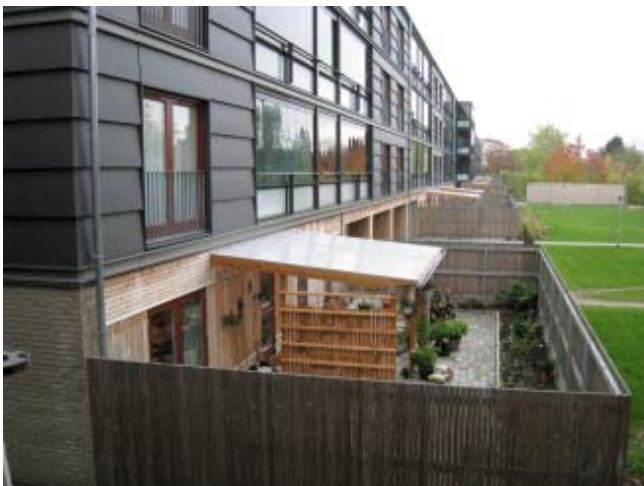
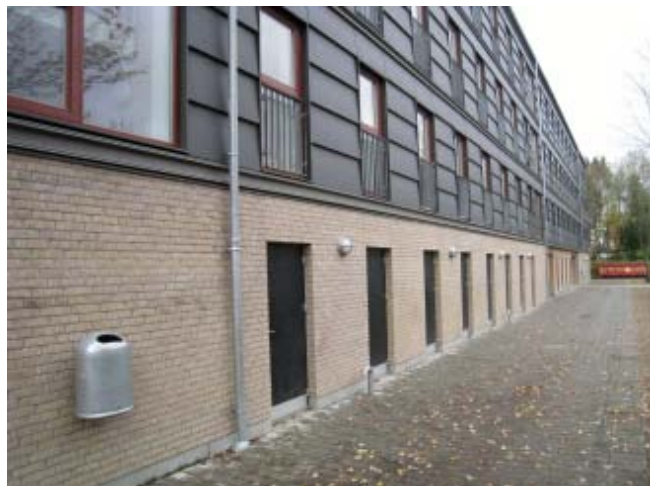
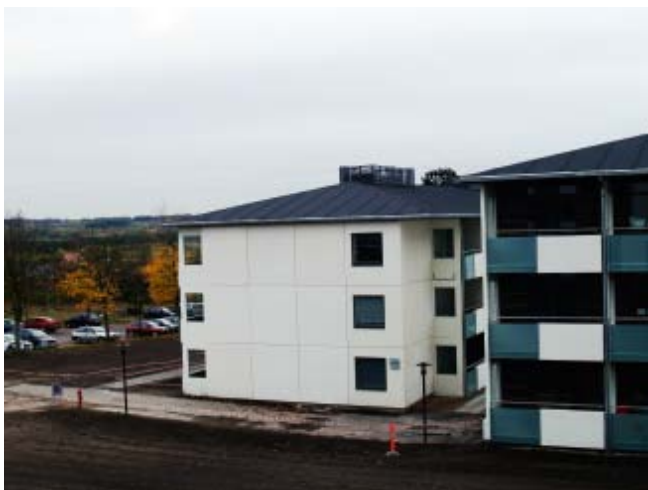
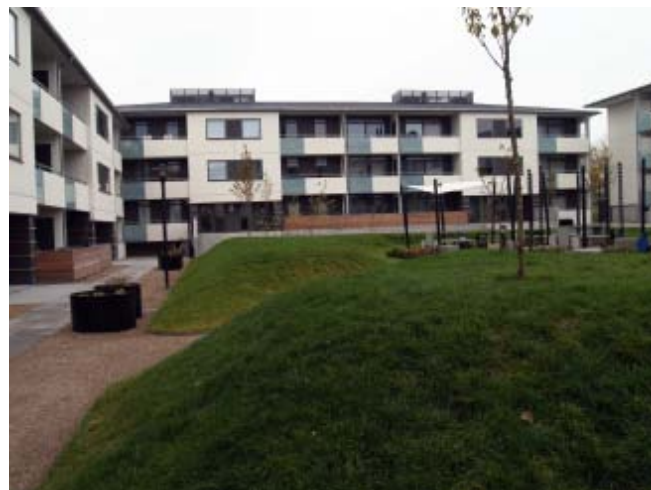
Figur 22. Ny facadebeklædning ændrer proportionering og udtryk i Albertslund Nord.

Albertslund Nord er tegnet af Mangaard og Nagel. Ved renoveringen er blokkene efterisolerede og nye beklædninger er udført i holdbare materialer i et nutidigt design. For eksempel er der anvendt mursten og lærketræ, der har gode stofflige kvaliteter. Også denne renovering giver anledning til at påpege, at bebyggelsernes overordnede struktur og karakter gennemgående bevares, men i en mindre målestok sker der betydelige ændringer, og den kulturarv, der lå i det oprindelige udseende, der afspejlede produktionsmåde meget klart, er ikke mere synlig. Eternittagene er bevaret, men efterisoleringen af facaderne har ændret bygningens proportioner, og dermed er tagfoden, et bygningstræk, der generelt er meget bestemmende for en bygningens karakter og udtryk, blevet ændret, så den virker mindre. På friarealer er trafiksepareringen opløst i forbindelse med renoveringen, og dermed er der gjort op med et meget tidstypisk træk ved bebyggelsen. Det har dog kun gjort oplevelsen af bebyggelsen mere positiv.

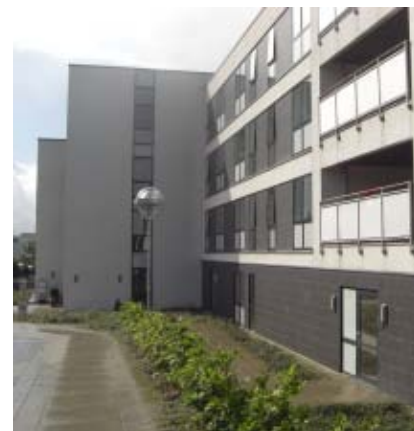
Figur 24. Billedet viser det arkitektoniske udtryk, som blev skabt ved ombygning af boligblok til plejehjem.

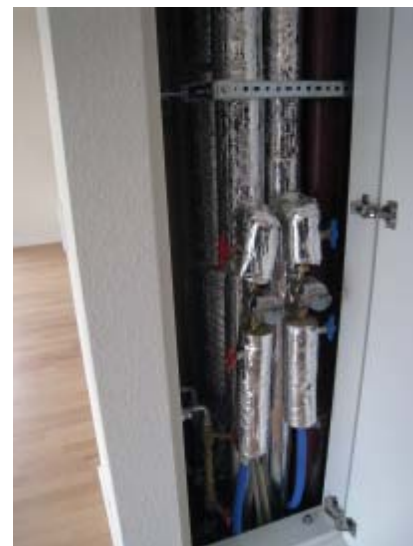
Figur 27. Etablering af individuel forbrugsmåling og -afregning (som her i Albertslund Nord) medfører erfaringsmæssigt store besparelser på varme- og vandregnskabet.

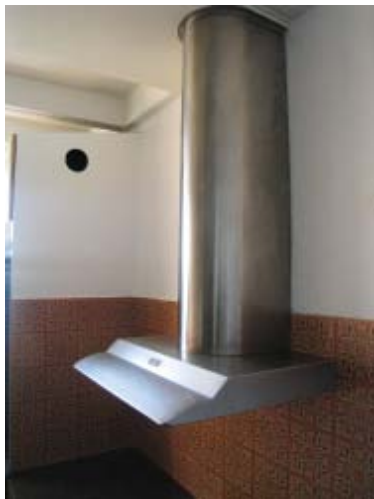
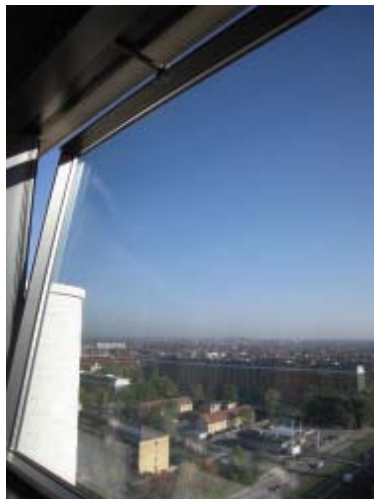
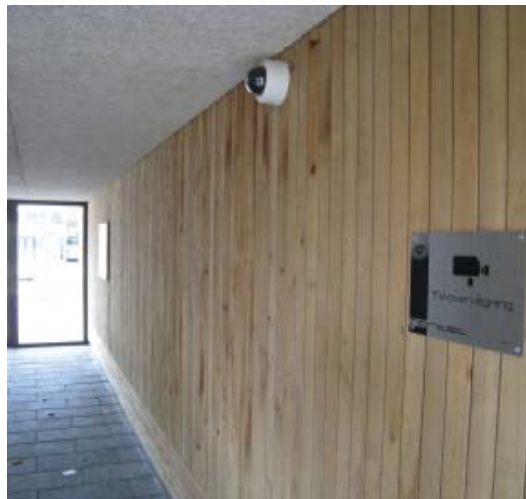
Figur 28. Når der skal etableres ventilation, automatisk styring af vinduer (som i Milestedet) og tv-overvågning (Albertslund Nord) er det for at skabe et bedre indeklima og større tryghed, men det får også elforbruget til at stige.

Inde i boligerne er det typisk etablering af ventilation, i nogle tilfælde med varmegenvinding, samt forbedring af varmesystemer og styring der har været gennemført. I de fleste bebyggelser er der etableret mekanisk ventilation, for at forbedre indeklimaet. I mange tilfælde erstatter det en tidligere ventilation, der var styret af beboerne, eller ventilatorer, der var mindre energieffektive. Den bedre ventilation giver typisk et bedre indeklima – men kan også betyde et højere elforbrug, hvis der før ikke var nogen mekanisk ventilation, ligesom det kan medføre et varmetab, hvis der ikke etableres varmegenvinding. Varmegenvinding er kun etableret et par steder (i Milestedet og i 2. etape i Hånbæk), foruden et forsøgsprojekt med varmegenvinding i en enkelt blok (i Gyldenrisparken). Når det ikke

sker, er argumentet ofte, at det er for dyrt. I Bygningsreglement 2010 er det imidlertid et krav, at der etableres varmegenvinding, når der installeres mekanisk ventilation.

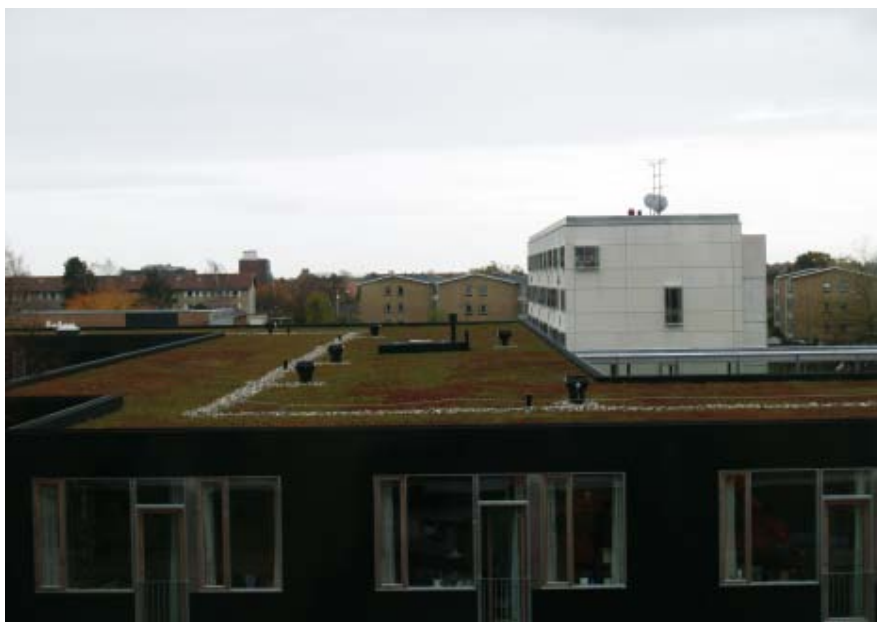
Figur 29. Grønne tage, som her på den nyopførte daginstitution i Gyldenrisparken, optager en stor del af regnvandet der falder på tagfladen, og bidrager til at aflaste kloakkerne under regnskyl.

Der er ifølge arkitekten et godt lysindtag og en god akustik, og brugerne har taget konceptet til sig om det bæredygtige, også i forhold til deres resurseforbrug. Det har ifølge Witraz givet en værdi til brugerne, at daginstitutionen blev et forsøgsprojekt i forhold til COP 15, da det gav en social opgradering i forhold til området, der ellers har haft et image af at være nedslidt. Et andet markant tiltag er plejecenterets grønne tage. Det resulterer i mindre belastning af kloakker, afkøling af taget om sommeren, og et visuelt bidrag for de beboere, som i stedet for at se på en stor flade med tagpap nu ser på en flade med grønt og vegetation (se figur 29). Dette er

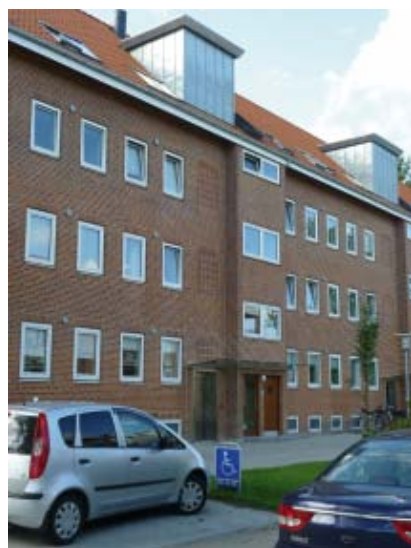
Figur 30. Trinfri adgang fra parkering til indgang skal fremover løses sammen med krav om trafikseparering (Sprotoften).

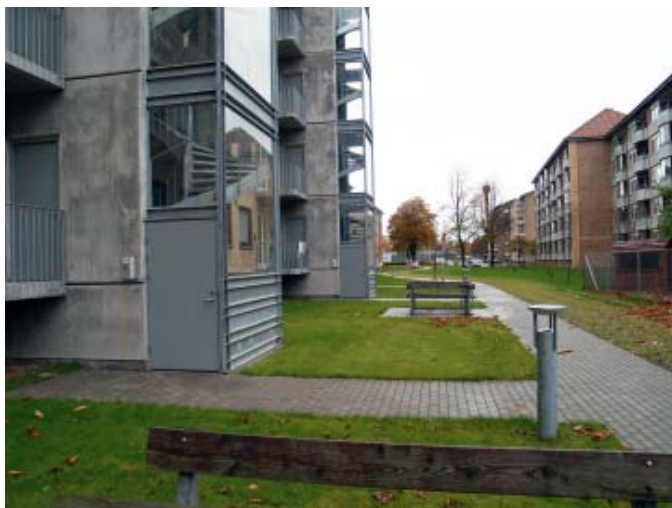
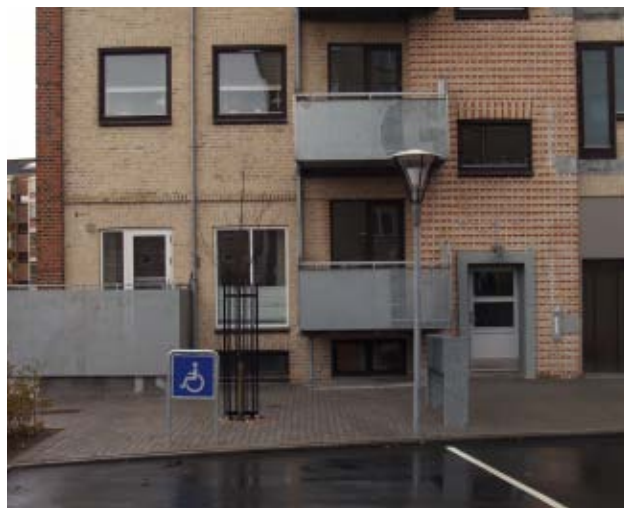
Figur 31. Sti med følbar kant. Udragende altaner uden markering (Vanggården).

Fritstående trapper er også kommet med som et element, der ifølge bygningsreglementet bør undgås, fordi de udgør en fare for synshandicappede, men noget tilsvarende bør også overvejes ved andre lavthængende elementer. Det illustreres meget godt i Vanggården, hvor stiforbindelsen på bagsiden af bebyggelsen er relativt nem og ufarlig at følge, hvorimod de renoverede indgange på forsiden er omgivet af altaner, som rager langt ud over gangarealet. Her kunne fx en lodret kant, som følger altanens profil, hjælpe til at lede en synshandicappet frem til indgangsdøren uden at slå hovedet.

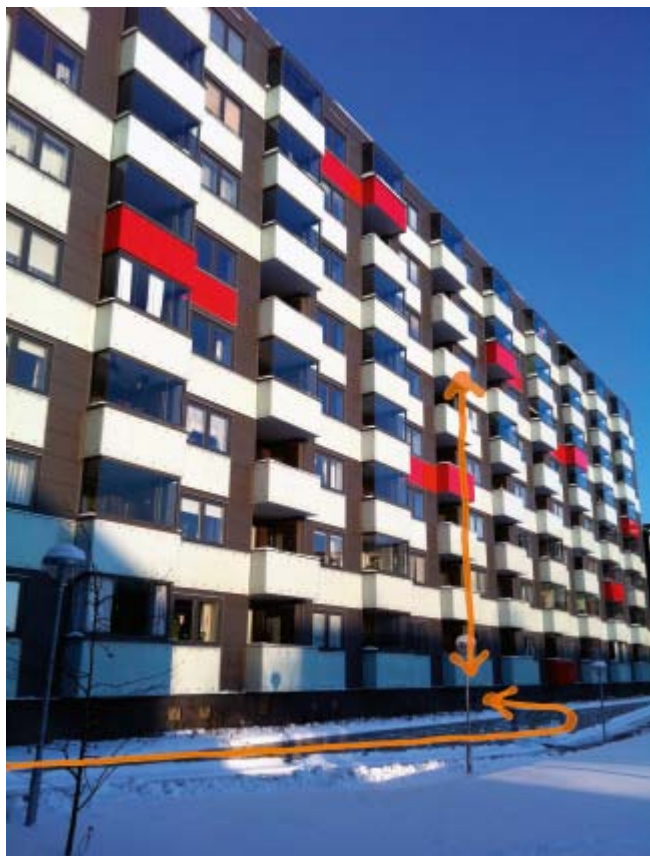
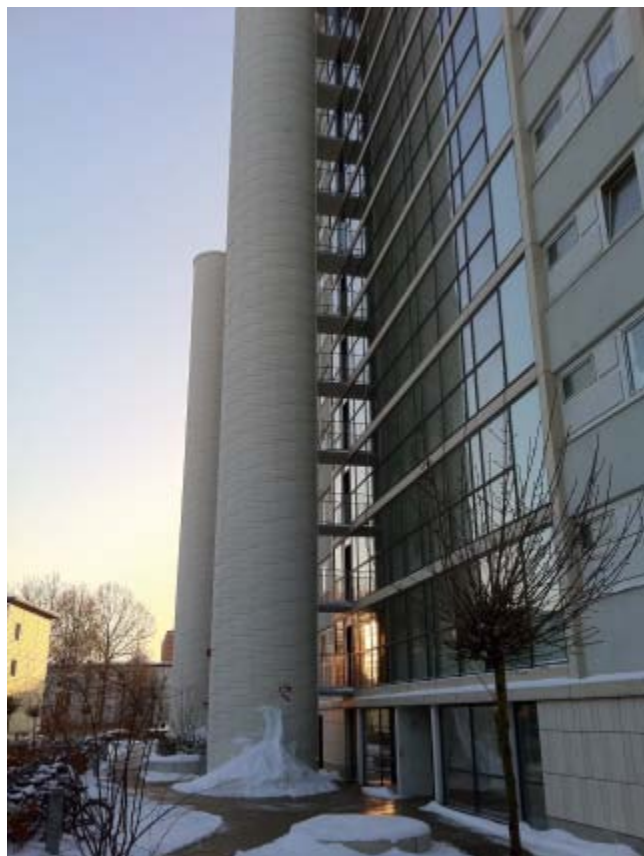
Figur 32. Svagt hældende stier og udligninger som udligner højdeforskel til elevator fra kælder- eller stueplan. Til venstre Urbanplanen og til højre Milestedet.

Flere af renoveringsprojekterne overvinder niveauforskelle frem til indgang og elevator på en enkel måde, idet de anvender udligninger med ganske svage hældninger frem til stueetage eller kælderniveau, hvor en elevator kan fanges. Med de svage hældninger undgås større konstruktioner med ramper og håndlister, som ofte signalerer særforanstaltninger og ikke altid passer ind i arkitekturen.

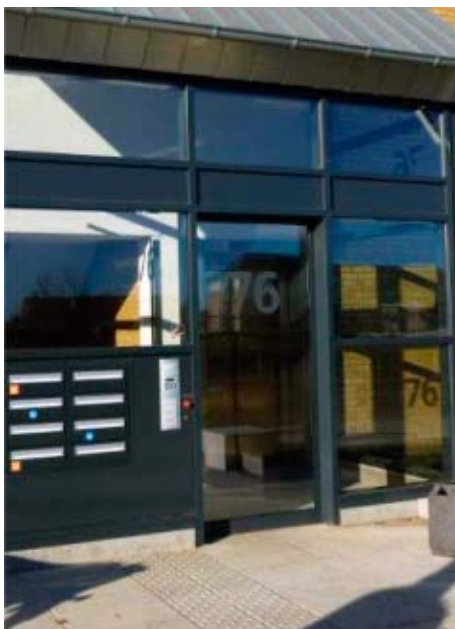
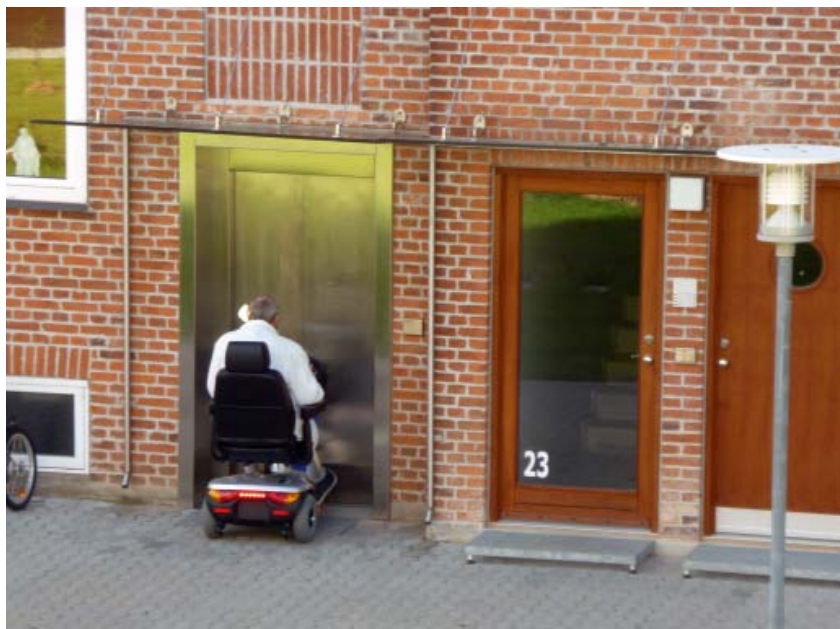
Figur 33. Skydedør med føler (Hånbæk).  
Automatisk elevatordør (Sprotoften).

Løsninger med taktil markering for blinde, meget svage hældninger på adgangsarealer, døre med automatik og gode dørgreb ses i flere projekter.

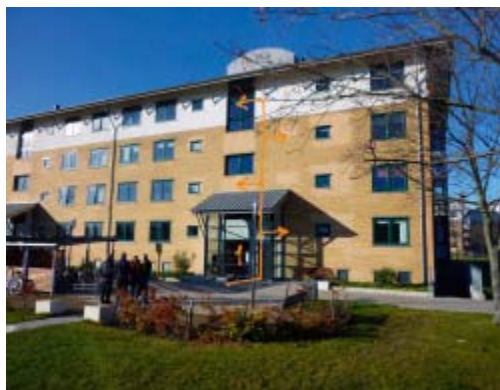
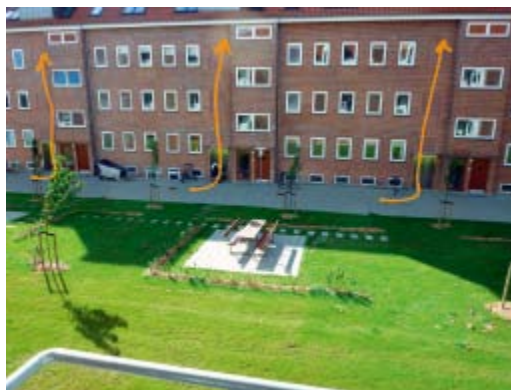
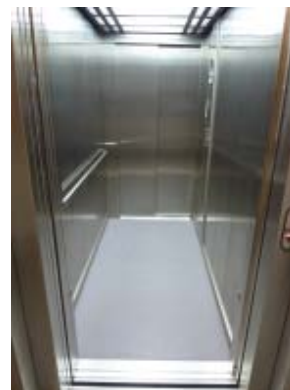
Figur 34. Interne elevatorskakte muliggjort af lejlighedssammenlægninger (Sprotøften). Elevator med plads til ambulancebåre (Hånbæk).

Udfordringen er at skaffe det gennemgående areal på etagerne til en type 2 elevator som foreskrevet i BR10, men renoveringsprojekterne viser gode eksempler på, at det lader sig gøre ved lejlighedssammenlægninger. Eksterne skakte er selvfølgelig en oplagt løsning ved altangangsbygninger, men for de fleste andre vil en elevator med intern skakt kunne forbinde mere hensigtsmæssigt til trappereposerne.
