# Renovering af efterkrigstidens almene bebyggelser

Evalueret af ti renoveringer med fokus på arkitektur, kulturarv, bæredygtighed og tilgængelighed

Claus Bech-Danielsen  
Jesper Ole Jensen  
Inge Mette Kirkeby  
Søren Ginnerup  
Anne Clementsen  
Martin Ø. Hansen

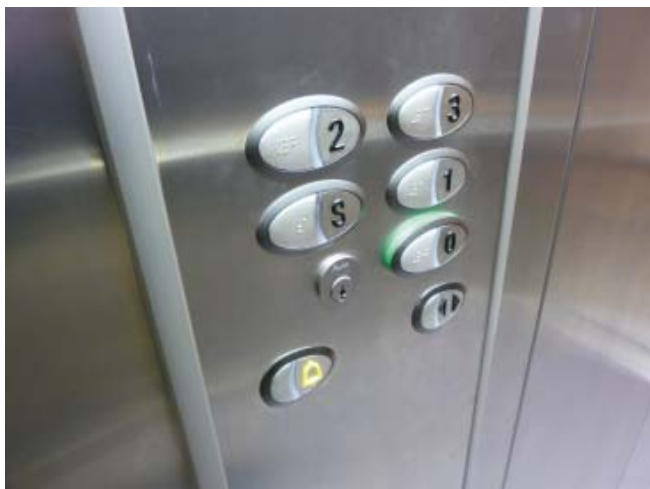
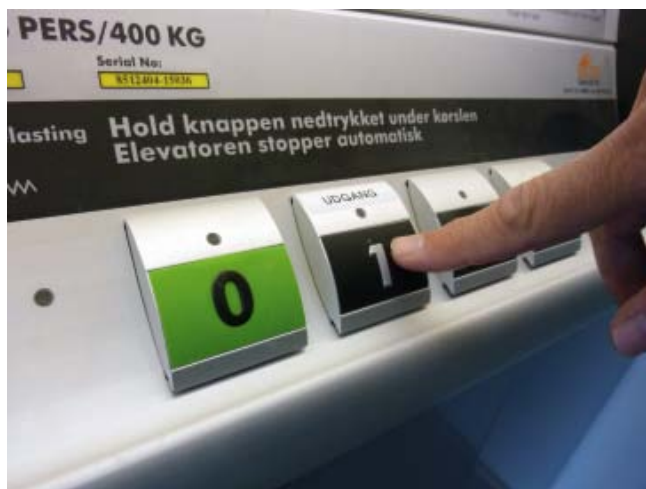
Figur 35. Eksempler på store, letgængende betjeningsknapper i elevator og løfteplatform.

Udfordringen, hvis løfteplatforme og eventuelt trappelift alligevel bruges af en eller anden grund, er at få dem til at løfte tilstrækkeligt, have en ladestørrelse mindst svarende til en elevator, og være så lette at betjene som muligt. Lifte og betjeningspaneler kan idag fås med store og letgængende

knapper, som delvist kompenserer for det konstante holdetryk, fx ved at man kan trykke på dem med en lukket hånd eller en albue. Men elevatoren er altid at foretrække betjeningsmæssigt – og den kræves af bygningsreglementet som førstevalg i en opgang.

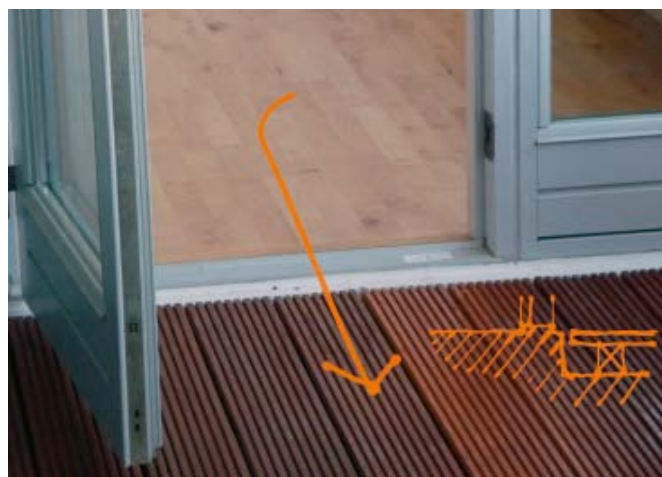
Figur 36. Hævning af terræn i stueplan (1) og belægning på altangang (2). Til højre altan i niveau med stuegulv.

Niveauspring er en særlig udfordring, når de forekommer mellem smalle altangange og indgangsdøre. Hævning af hele altangangen til niveau med lejlighederne kombineret med tilpasning af elevatorniveau kan være en løsning. En anden mulig løsning, der også er taget i anvendelse i Gyldenrisparken, kan være at hæve terrænet ved havesiden af bygningen. Hele stueetagen kan få trinfri adgang på den måde.

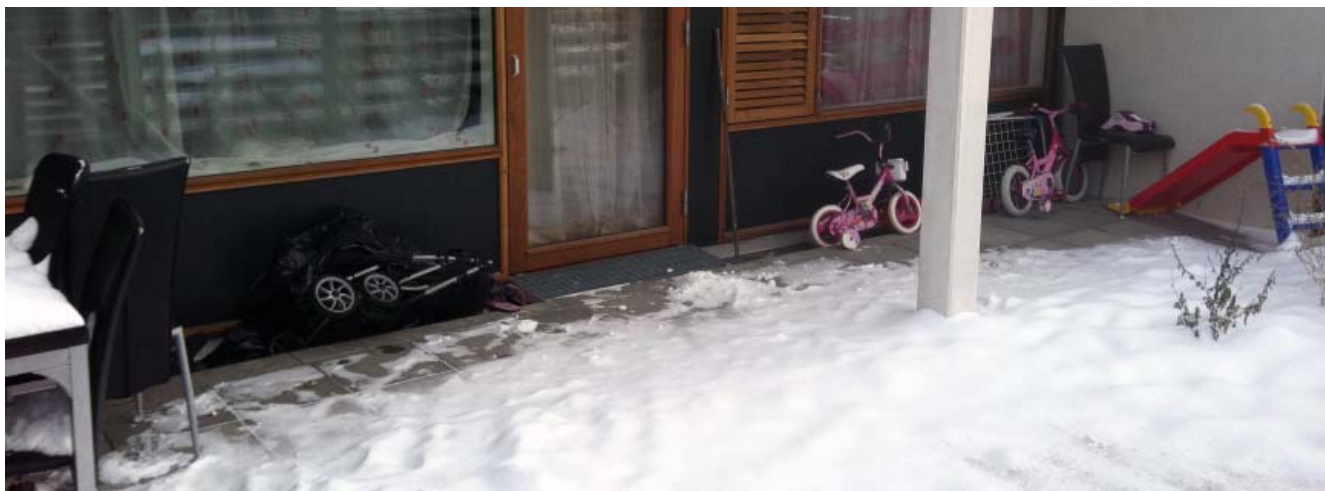
Figur 37. Hævet terræn til stueetages haveside og fugtsikring med åben rende. Gyldenrisparken.

Risikoen for fugtskader i bygninger med terrændæk kan undgås, hvis der etableres en 100-300 mm bred spalte mellem det hævede terræn og soklen. Spalten bør dog overdækkes i mindst 1.500-1.700 mm bredde, så den krævede vandrette repos foran døren kan etableres – helst i fuld bredde af terrassen, så risikoen for uforvarende at træde ned i spalten mindskes. For bevægelseshæmmede er den fulde overdækning at foretrække.

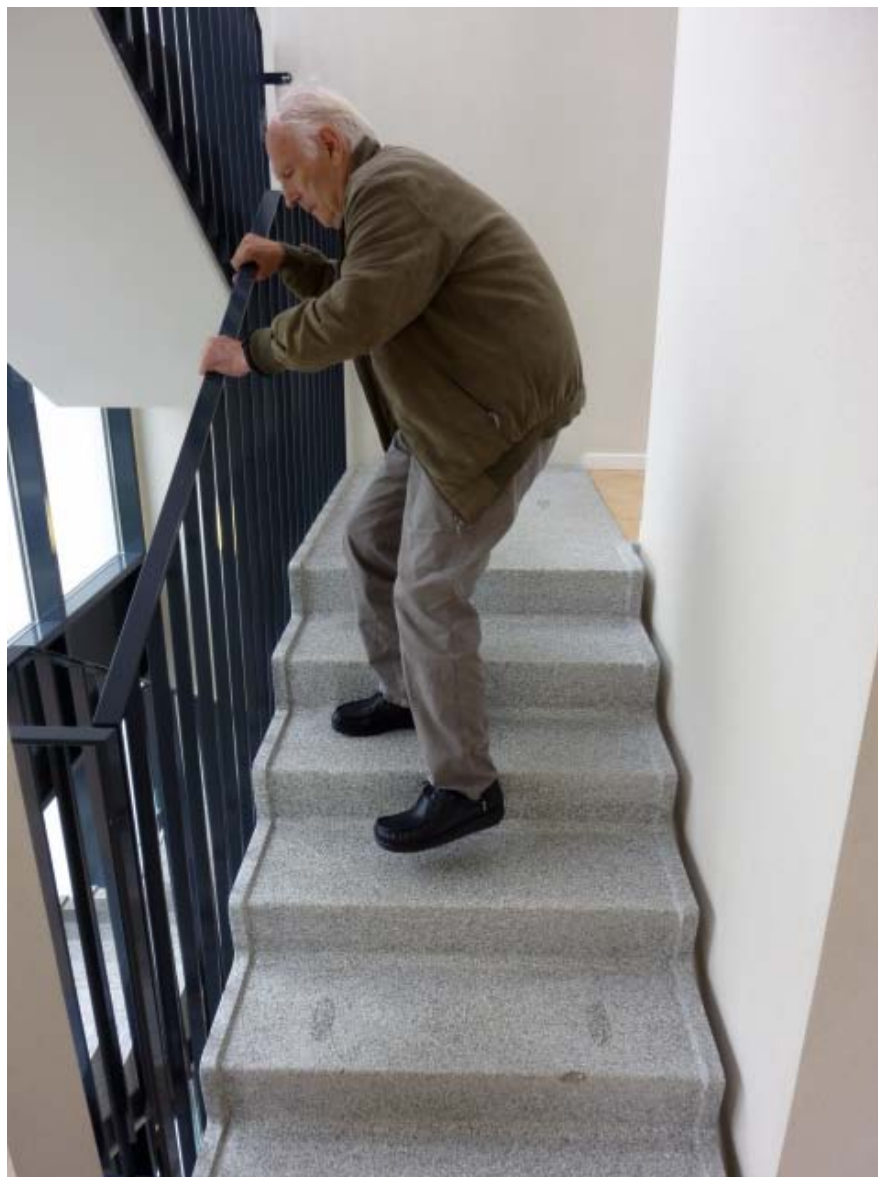
Figur 38. Manglende gribeegnede håndlister nedsætter sikkerheden på trapper.

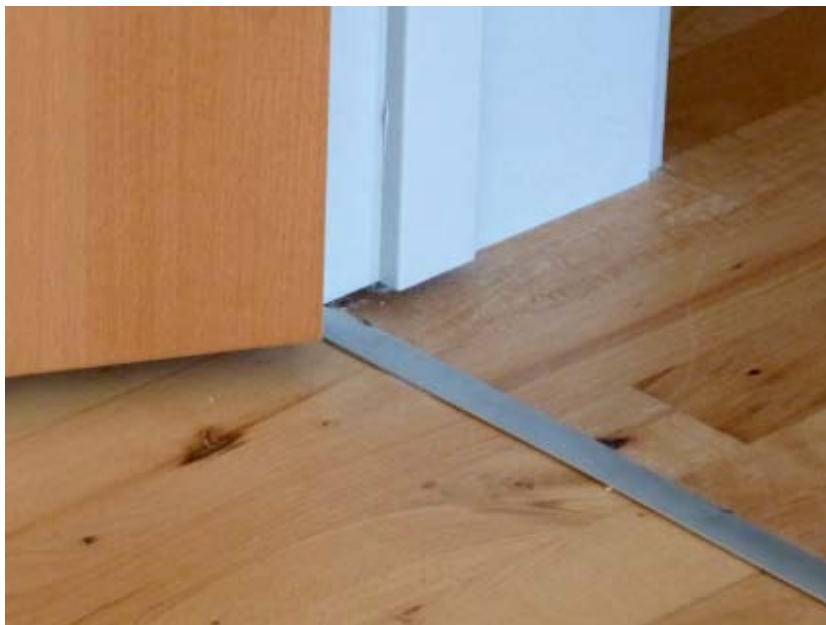
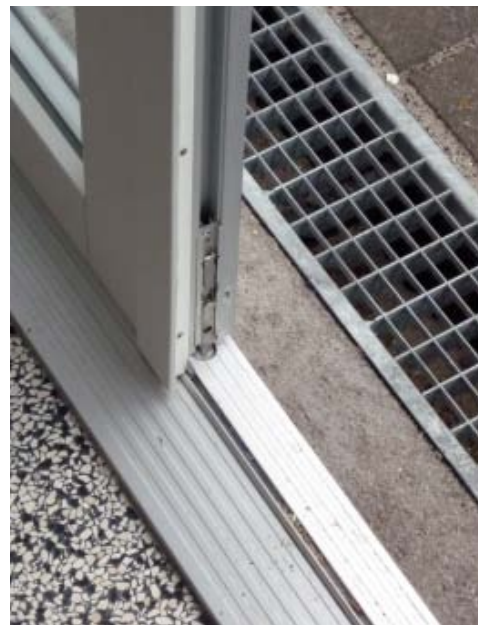
Figur 39. Lave dørtrin i bebyggelserne Hånbæk og Høje Kolstrup.

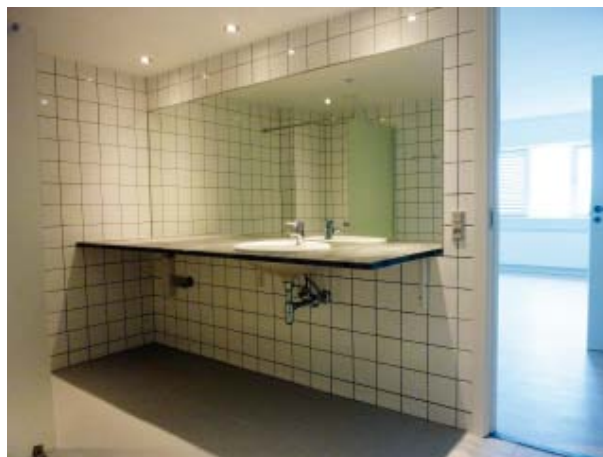
Figur 40. Muligt soveværelse med direkte forbindelse til badeværelse (Høje Kolstrup).

eksempler fra projekterne. Planløsningen med direkte adgang fra soveværelse til bad findes også, og den modsvarer behovet hos mange af os, når vi bliver ældre og har brug for lettere at kunne orientere os ud på toilettet om natten, selv i eget hus. Den direkte adgang øger også værdigheden, så evt. transport i bade- eller toiletstol kan foregå uden at skulle omkring en central gang og evt. gæster.

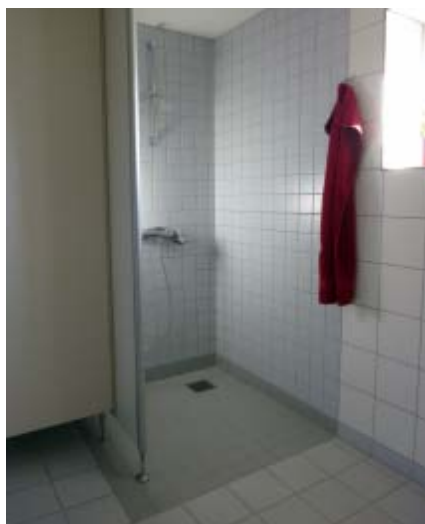
Figur 41. Fleksibel løsning med bruseområde med aftagelig væg og flytbart skab. Skydedør friholder vendeareal for dørøpslag (Hånbæk).

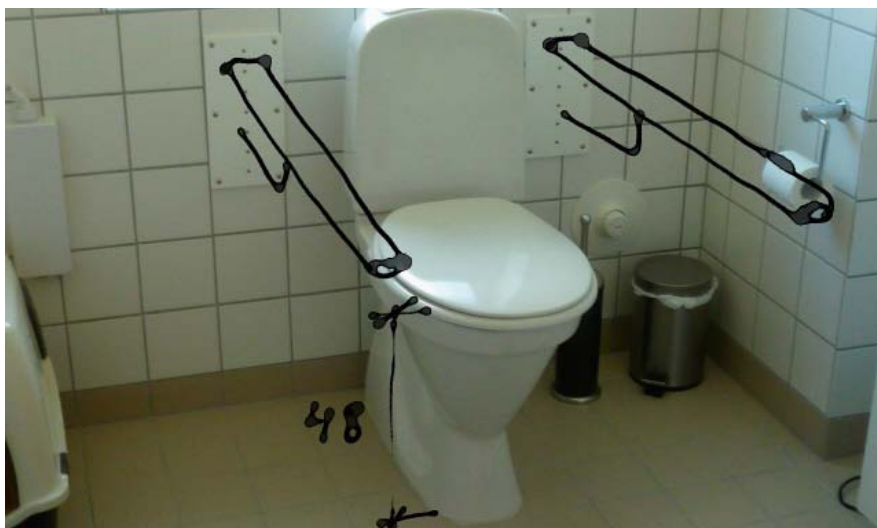
Figur 42. Højt toilet med armstøtter som kan monteres i løbet af kort tid (Sprotoften).

Nogle af nøgleordene er plads til overflytning til toilet, adgang til bruseområde fra flere sider samt fleksibelt inventar. Et projekt viser også satsning på så forberedte badeværelser som muligt, uden at usædvanligt udstyr er monteret, fx armstøtter. Det kan dreje sig om højt toilet med enkle monteringsplader på væggen, som gør det meget hurtigt at tilpasse toilettet til pludseligt opståede problemer.

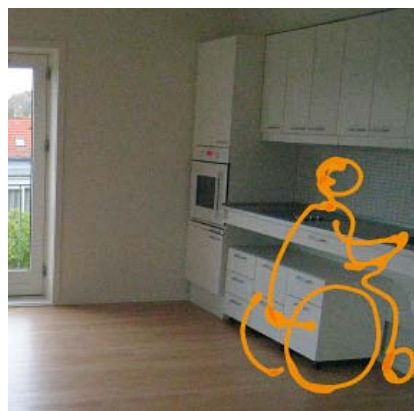
Figur 44. Eksempel på højdejusterbart køkken med plads under bord for siddende.

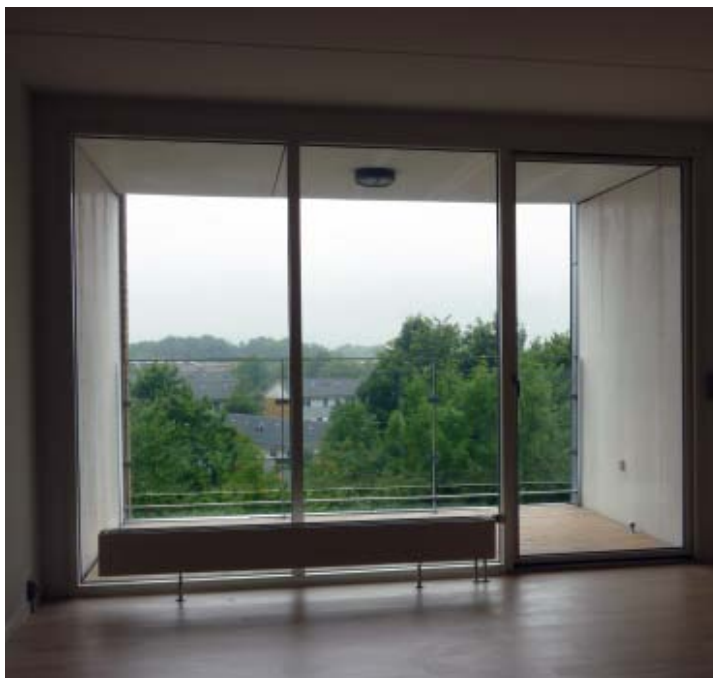
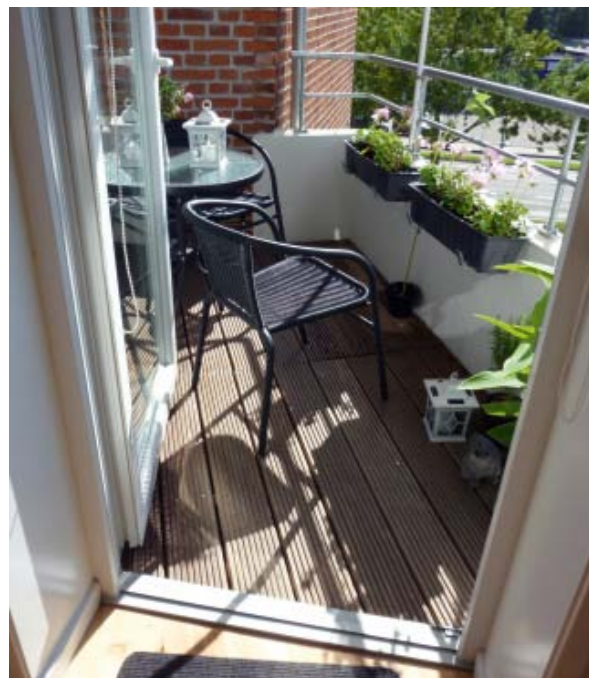
Figur 45. Altaner med gulv hævet til samme kote som lejlighed (Høje Kolstrup og Sprotøften).

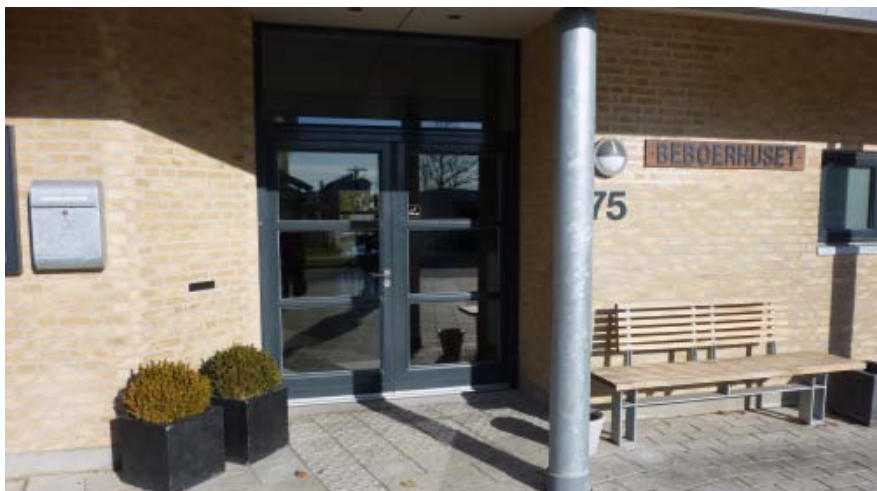
Figur 46. Fælleshus med niveaufri adgang, letgående døre og taktil markering (Hånbæk).

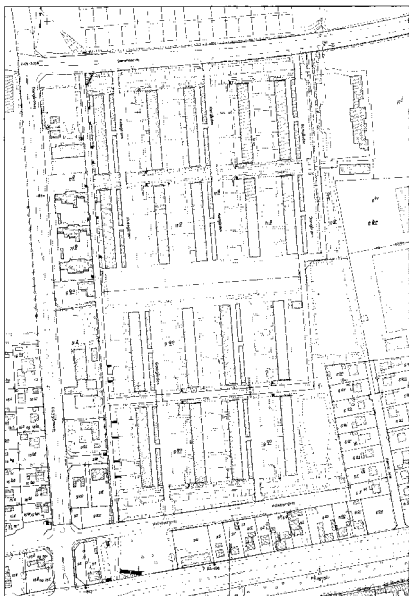
Figur 47. Bebyggelsesplan for Albertslund Nord.

Bebyggelsen består af 18 øst/vest-orienterede boligblokke i fire etages højde. Boligblokkene er delt op i to grupper, og i zonen mellem det nordlige område, der administreres af Albertslund Boligselskab, og det sydlige område, der administreres af Vridsløselille Andelsboligforening, er et grønt område med mulighed for leg og boldspil. Ankomsten til området sker via Stenmosevej mod nord og Lyngmosevej mod syd. Fra disse to veje er der ankomstveje på langs af boligblokkene. Langs ankomstvejene er der parkering vinkelret på bebyggelsen, dels i afmærkede båse, dels i sammenhængende carporte. De øvrige rum mellem boligblokkene er udlagt som grønne friarealer. Trafikken har oprindeligt været stærkt separeret med nord/sydgående veje for kørende trafik og øst/vestgående stier til svagere

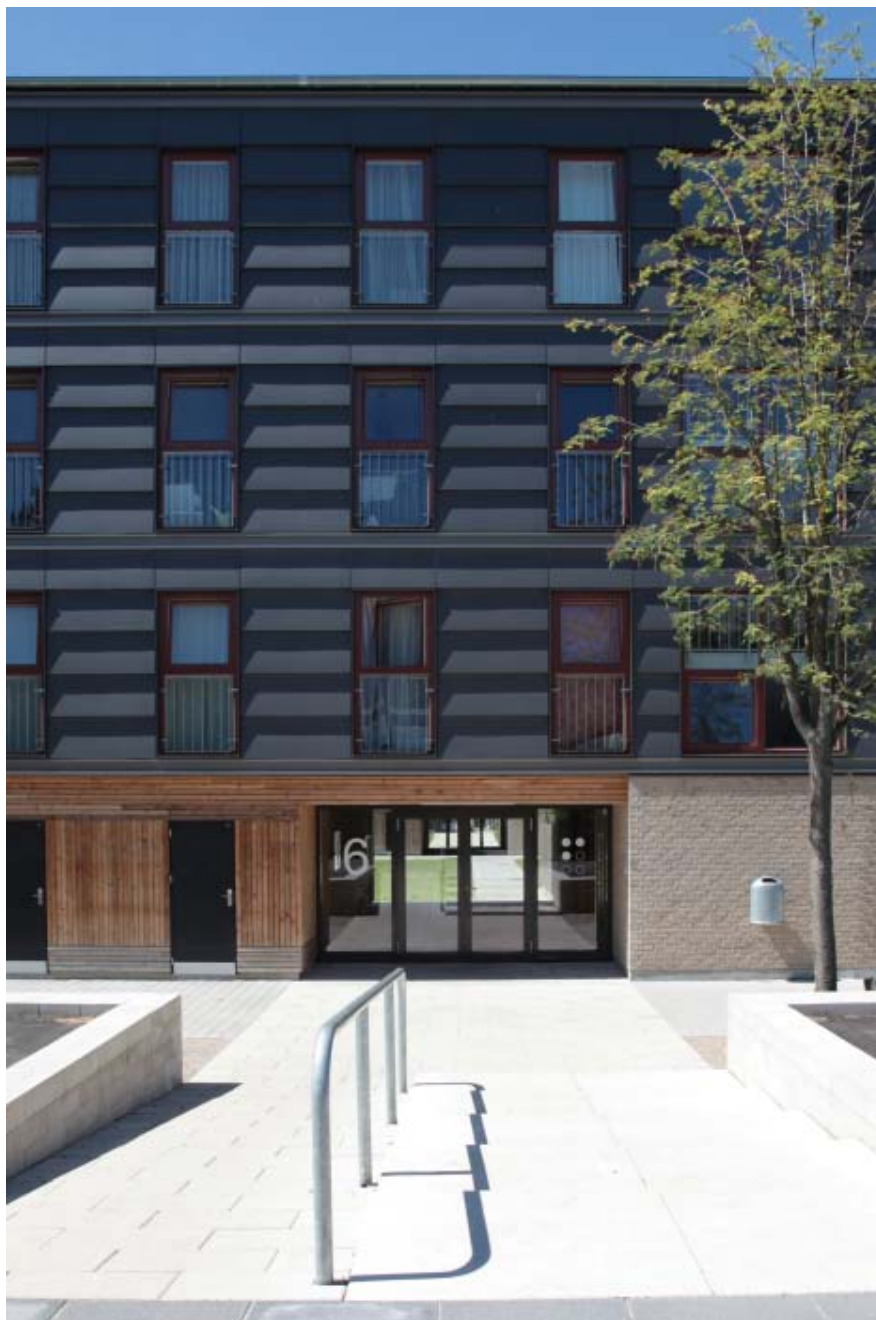
Figur 54. Ramper ned til indgangene, hvor trin er blevet udlignet til stueetagerne.

Indsatsen på tilgængelighedsområdet består primært i mindre justeringer ved indgangspartierne i blokkene. Blandt andet er indgangene gjort dybere og forsynet med udligninger op til indgangsniveau, så lejlighederne i stue-etagen har fået niveaufri adgang. På havesiden er koten for terrasserne og-så lagt tæt på gulvniveauet indendørs. I forbindelse med de nye indgange er der anlagt nye ramper og trapper mellem parkeringsplads og blokkene. Internt i området er et forsænket område blevet fyldt op, de langsgående stier forbundet direkte, og nogle tværgående, stejle broer fjernet, så det er blevet lettere at komme rundt i området for personer med bevægehandicap. Ved besigtigelsen lægges dog mærke til, at fx de renoverede ramper og trapper fra parkeringsarealerne kunne udføres bedre i overensstemmelse med bygningsreglementet, fx håndlister i begge sider. Der forestår desuden en del opretning på udearealerne, før belægninger på fx ramper fra omliggende bydele kan kaldes jævne, køre- og gangegnede.

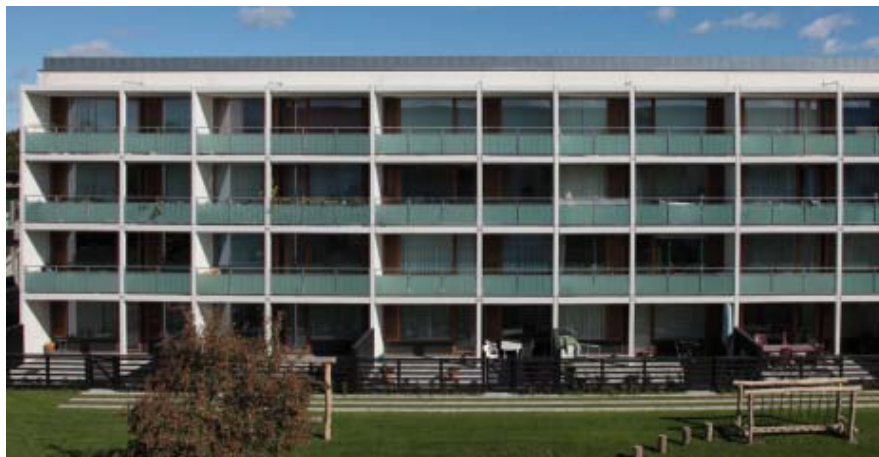
Figur 56. Renoveringen af altanfacaderne er sket med udgangspunkt i bebyggelsens oprindelige arkitektur - altanerne er blevet større, men glasbrystningerne sørger for, at det ikke sker på bekostning af dagslysforholdene i de bagvedliggende lejligheder.

*Facader:* Facader er blevet efterisoleret og beklædt med fiberbeton, der er indfarvet i en varm råhvid nuance. De oprindelige altanbrystninger i beton er udskiftet med transparente brystninger i glas og galvaniseret stål. Glasbrystningerne sørger for, at der kommer mere dagslys ind i lejlighederne samtidig med, at de begrænser indblikket til altanen. Nedslidte vinduespartier er blevet udskiftet med nye, der har rammer af aluminium og mørkt træ. På indgangsfacaderne er dele af vinduespartierne udformet

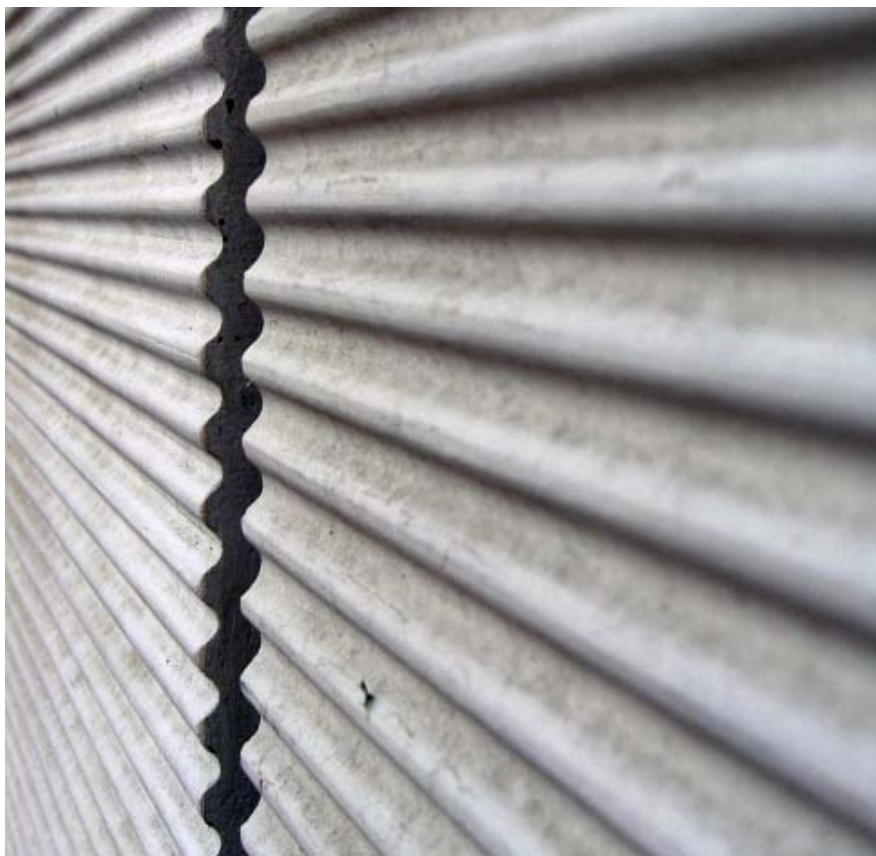
Figur 57. De profilerede fiberbetonelementer på Gyldenrisparkens gavle.

Der er brugt få og gedigne materialer, der også farvemæssigt står fint til hinanden. Profileringen af fiberbetonelementerne skaber en detaljering, der opleves, når man kommer på tæt hold. Det kan dog bekymre, hvordan fiberbetonelementerne med deres vandrette profilering vil patinere.

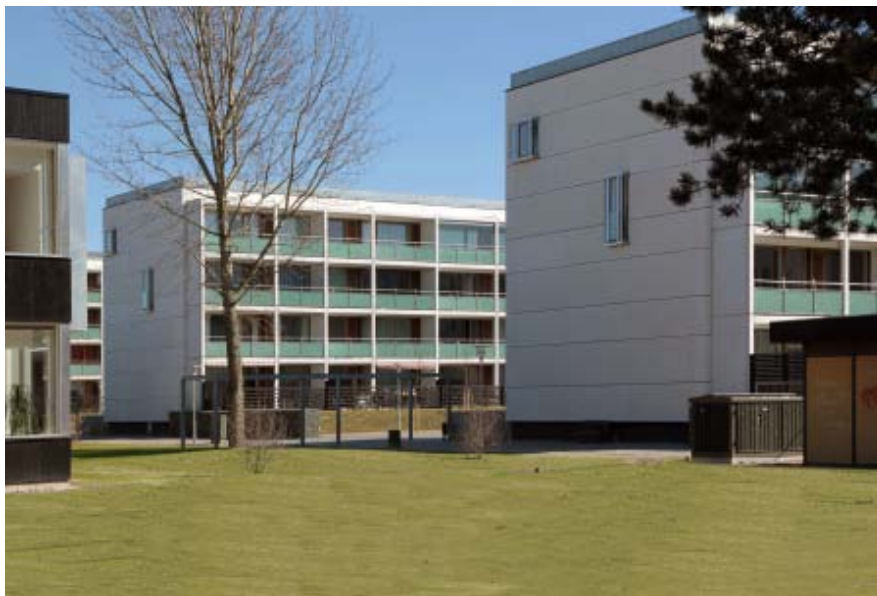
Figur 58. Gavle med de nye glaskarnapper.

**Boliger:** Alle boliger har fået forbedrede dagslysforhold. Det opnås blandt andet ved at altanbrystninger i beton er blevet udskiftet med nye brystninger i opalglas med et grønligt skær. I de større lejligheder sker det tilmed gennem de karnapper, der også giver beboerne et udsyn på langs af facaderne. Flere gavlejligheder har fået særlige glaskarnapper.

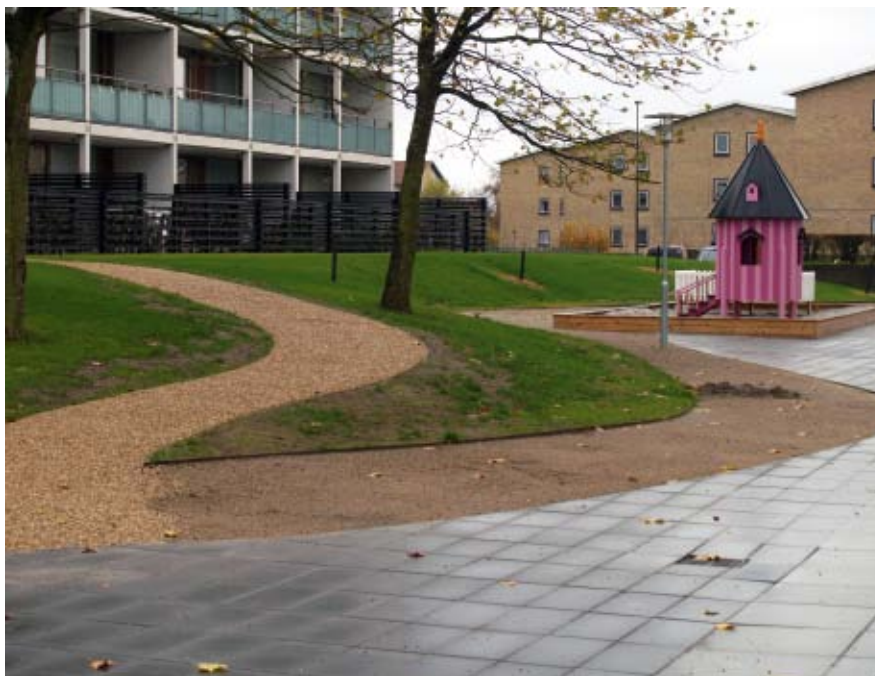
Figur 60. Niveaufri adgang til stueetage vha. hævet terræn til terrasser og forbindelse til øvrige adgangsveje.

Skabelse af trinfri adgang og mere regulær plads for personer med bevægehandicap har været et af indsatsområderne i Gyldenrisparken. Sammenlægning af lejligheder har skabt de pladsmæssige forudsætninger for indsatsen, der endvidere har bestået af bearbejdning af terræn og tilpasning af altangange. Elevatorer med større dimensioner tilføjes senere, så forholdene kommer til at hænge sammen på etagerne.

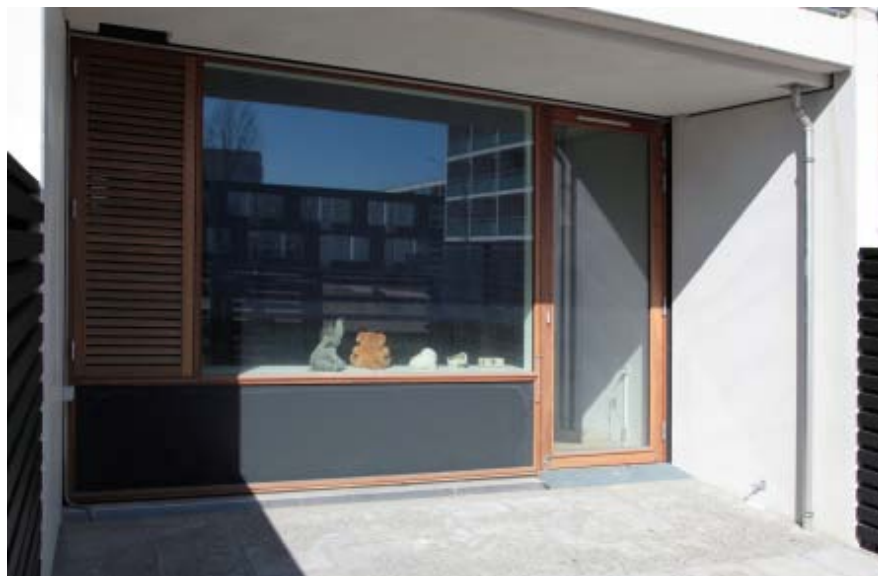
Figur 61. Fugtsikring med rende mellem terrasse og facade. Gitterristen bør udvides eller dække renden i hele terrassens bredde.

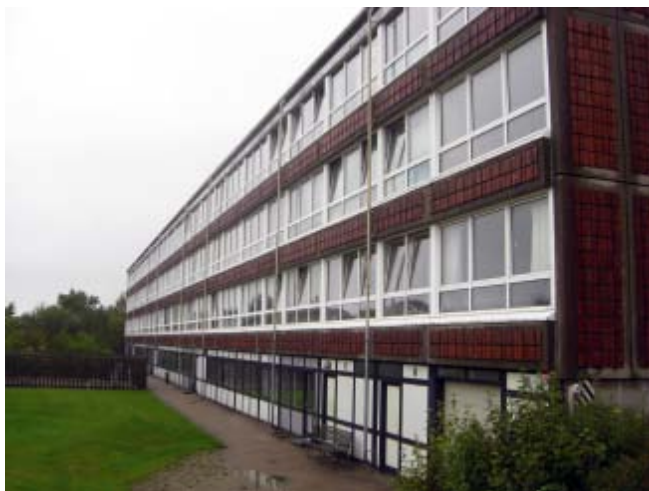
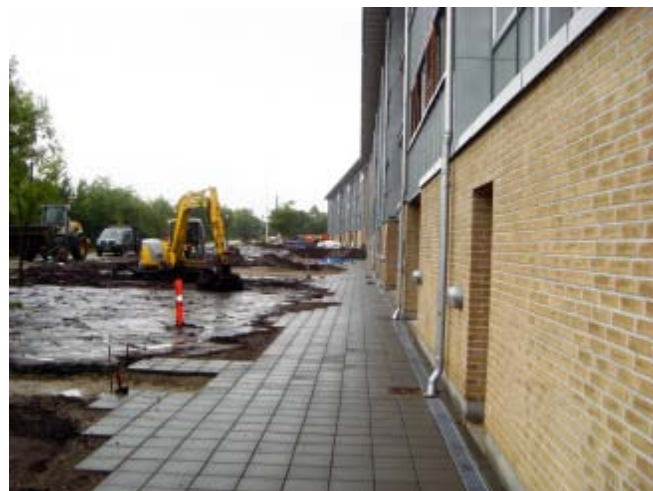
Figur 65. Høje Kolstrup før og under renovering.

På sydsiden, der tidligere var lukket af lange vinduesbånd og indvendige altaner, er der nu åbnet. De åbne altaner er et beboerønske, og de er gjort større end før. Valg af materialer er foretaget ud fra ønsket om, at de skulle være lette at vedligeholde.

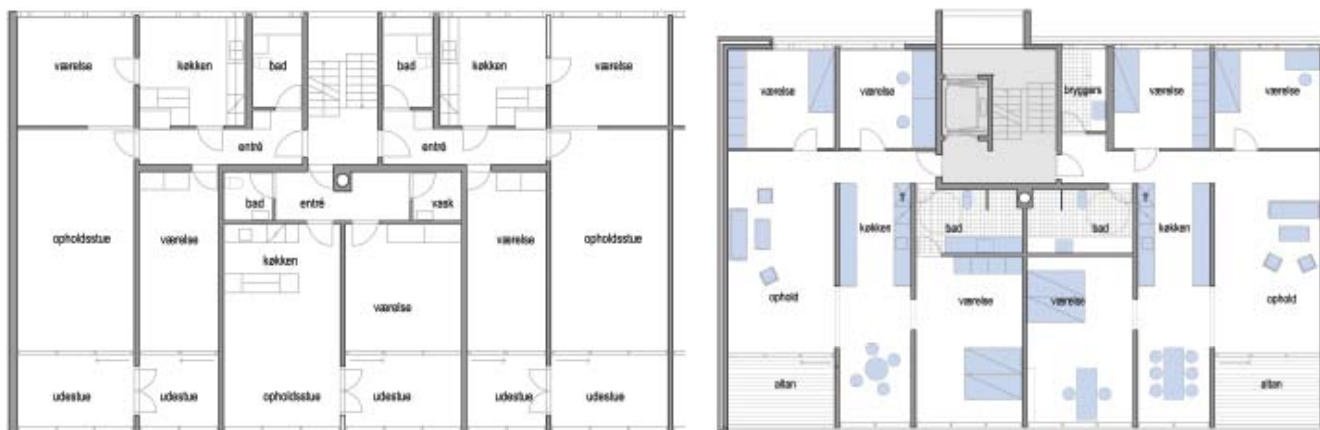
Figur 66. Boligplaner før og efter renovering. Lejligheder er blevet lagt sammen.

*Boliger:* I den oprindelige plan var der på hver etage tre lejligheder, de er nu sammenlagt til to i to opgange. De øvrige seks opgange har stadig tre lejligheder. Hvor de to blokke før indeholdt 84 lejligheder, er antallet nu reduceret til 66. Da lejlighederne blev projekteret, havde man netop indtænkt muligheden for, at lejlighederne senere kunne lægges sammen til fire- og fem-rumslejligheder med et ekstra toilet, ved at lægge den midterste lejlighed sammen med en af de andre. Denne mulighed er i dag realiseret, dog i en mere gennemgribende form, hvor man har nyindrettet lejlighederne. Blandt andet var det karakteristisk for de eksisterende lejligheder, at der var smalle, dybe rum, der følgelig var ret mørke i bunden. Dette forhold er nu afhjulpet, idet alle lejligheder er gennemlyste fra både nord og syd. Det giver også mere lys end før, at der er vinduespartier til gulv ud til de nu både åbne og større altaner.

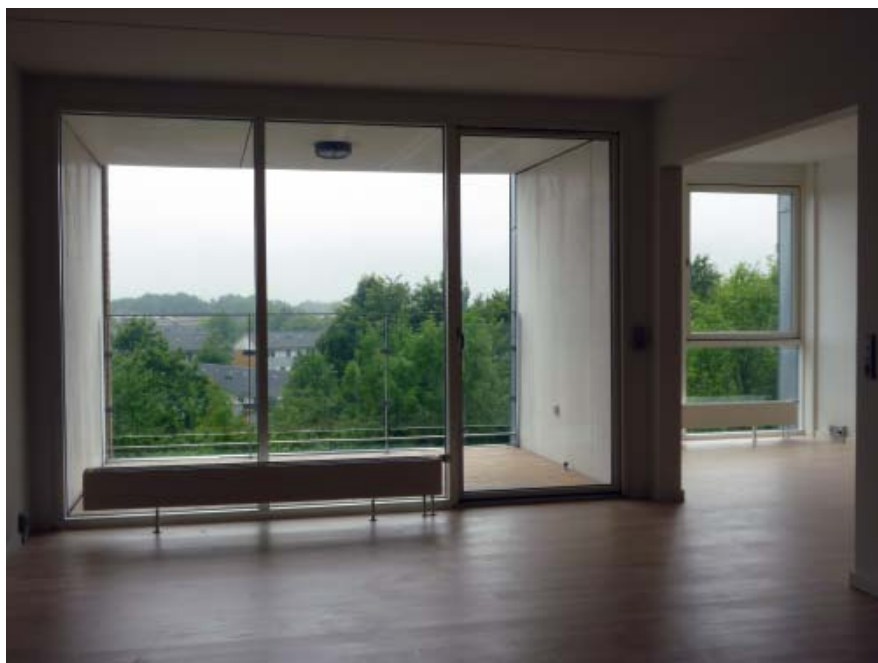
Figur 68. Rummelige altaner med gulv hævet til samme kote som stuegulv.

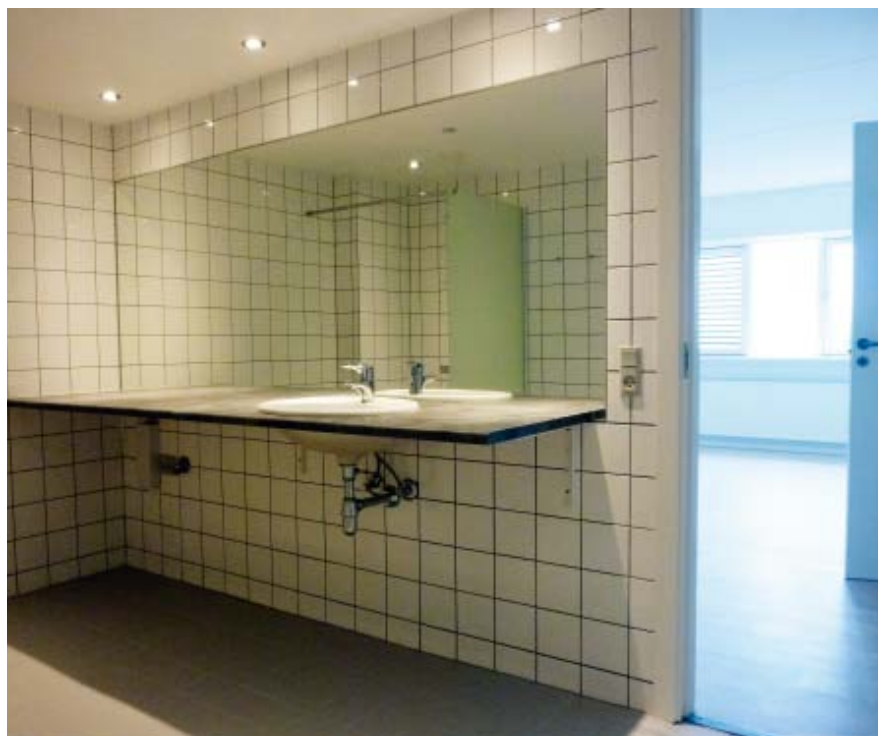
Figur 69. Muligt soveværelse med direkte forbindelse til badeværelse. Regulære bevægelsesforløb i lejlighed.

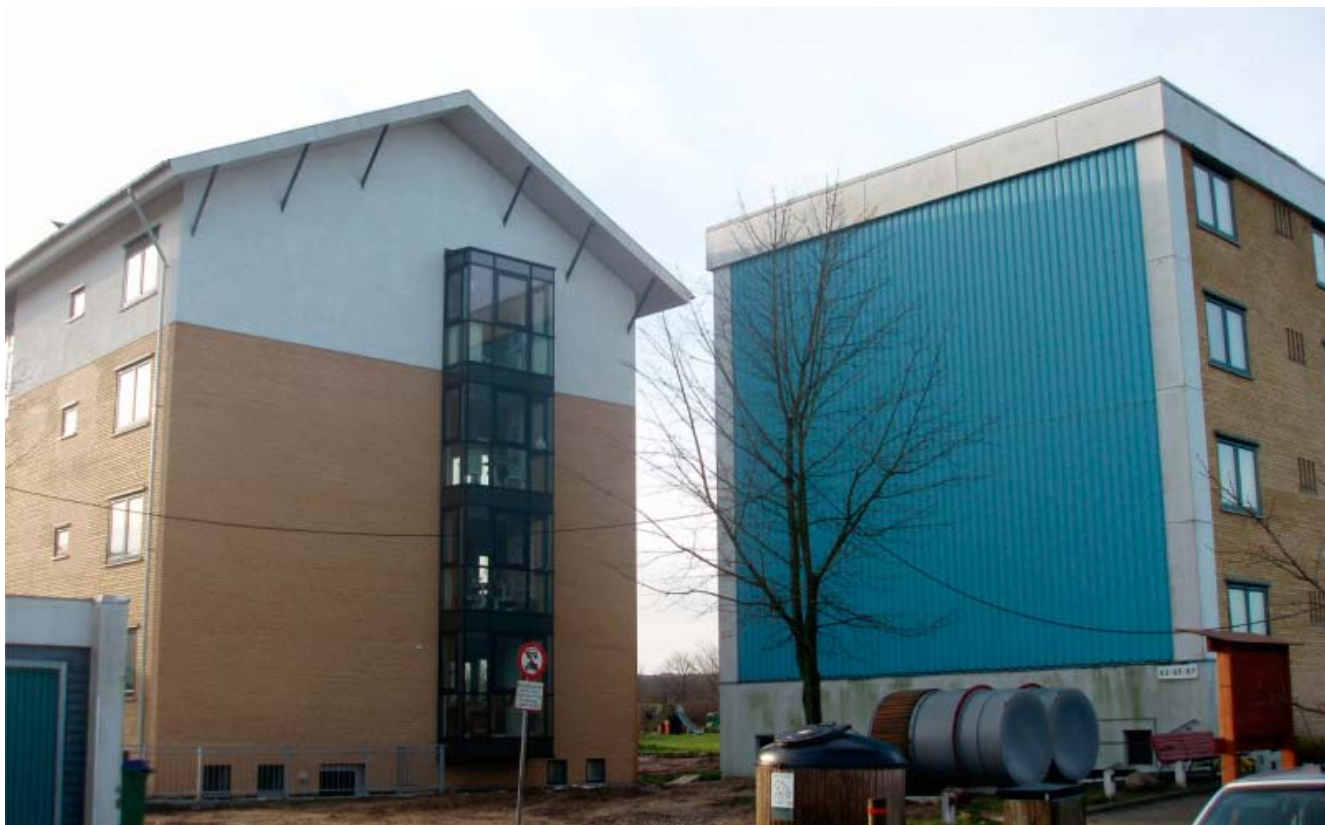
Figur 72. En nyrenoveret gavl (tv.) ved siden af en gavl, der endnu er pakket ind i de blå metalplader.

Ved en tidligere renovering, der blev gennemført i 1980'erne, fik bygningerne ny tagbeklædning, nye vinduer i den ene facade, og gavlene blev efterisoleret og beklædt med blå profiljernplader.

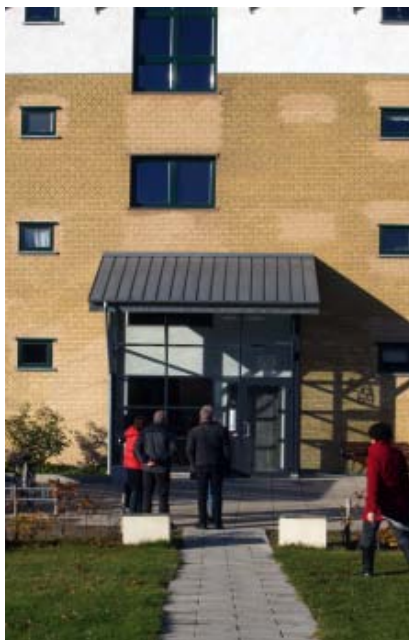
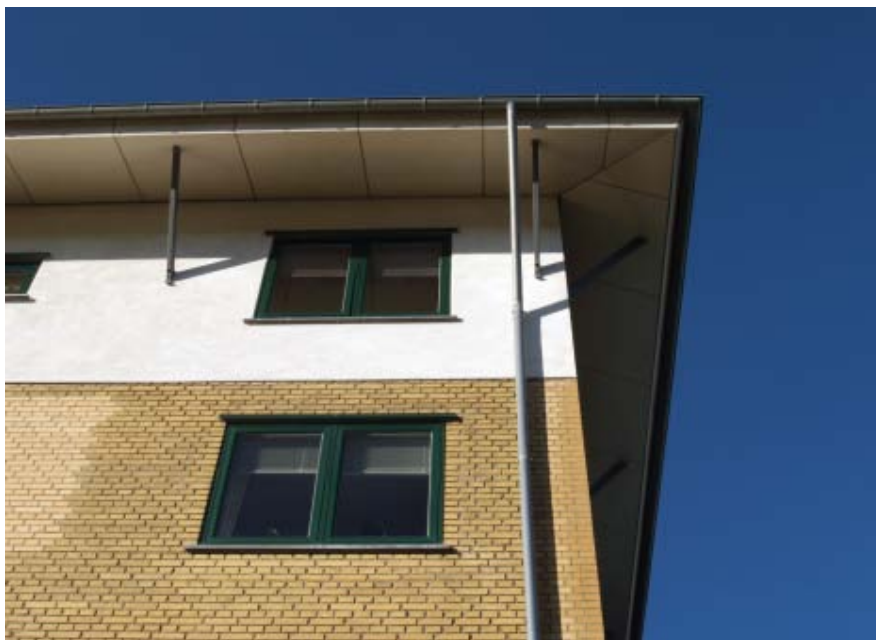
Figur 73. Til venstre ses et af bebyggelsens nye indgangspartier. Til højre ses det pudsede bånd øverst på facaderne, der afdramatisere bygningshøjden.

*Tage:* De enkelte blokke har fået nye velisolerede tage med lav rejsning og stort udhæng. Under udhængen er pudset et bredt bånd i lys mørtel for at afdramatisere de store bygningshøjder. Afstivningerne under tagudhængen har ingen konstruktiv betydning, men er tilføjet af æstetiske grunde.

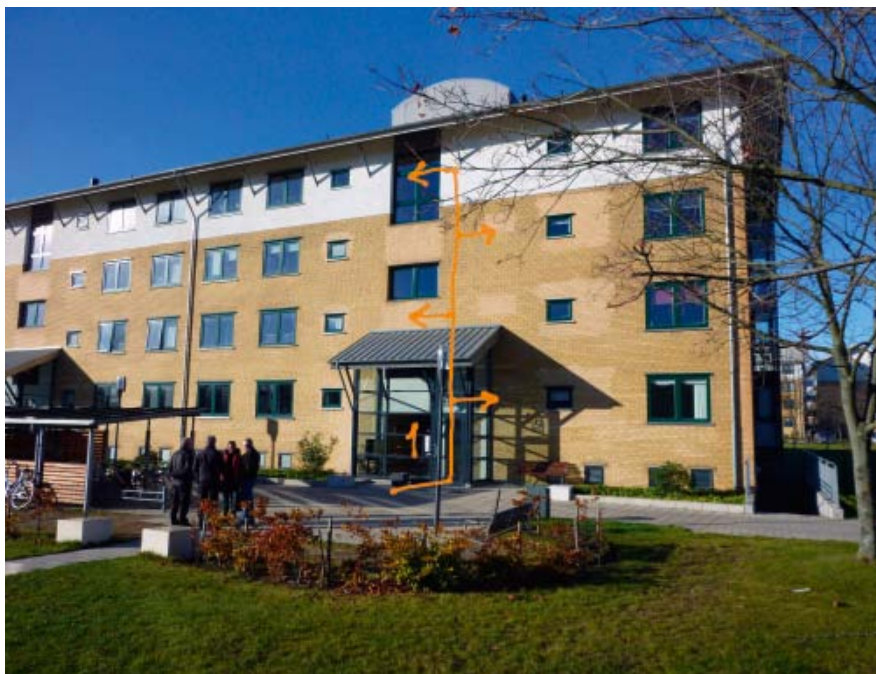
Figur 75. Blok, hvor plads til interne elevatorer er muliggjort ved sammenlægning af lejligheder.

Forbedring af tilgængeligheden skinner kraftigt igennem. Adskillige blokke er blevet forsynet med elevator, badeværelser er blevet udvidet, altaner er blevet hævet og dørtrin er blevet udlignet i forbindelse med sammenlægningerne af lejlighederne. Sammenlægningen af fx tre lejligheder til to større omkring en opgang har skaffet plads til intern elevatorskakt, endda med en størrelse, der tillader båretransport.

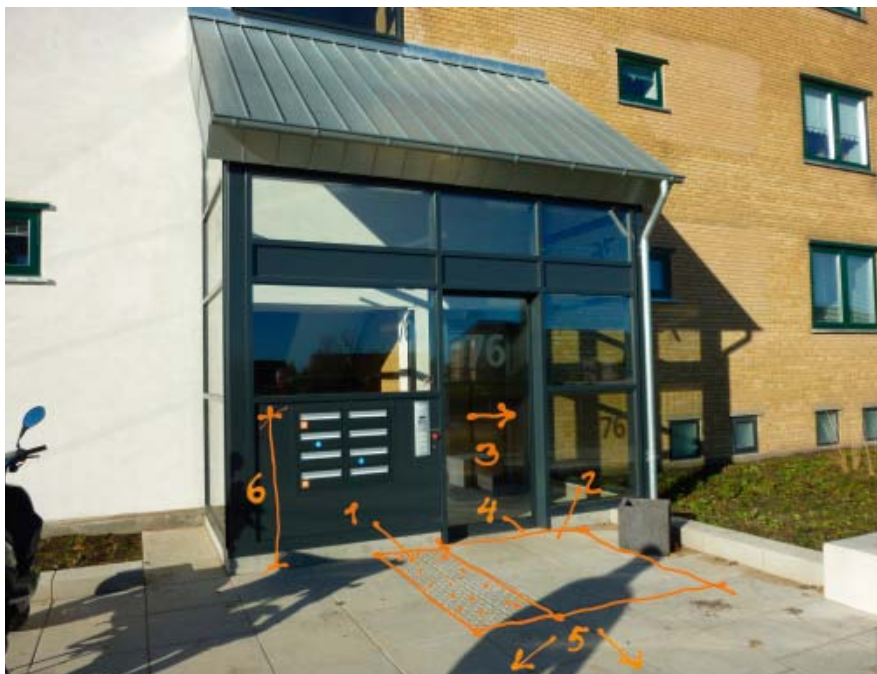
Figur 76. Indgangsparti med gode detaljer: taktilt felt (1), vandret repos (2), automatisk skydedør med føler (3), lavt dørtrin (4), svage hældninger væk fra repos (5), postkassehøjder for stående og siddende (6).

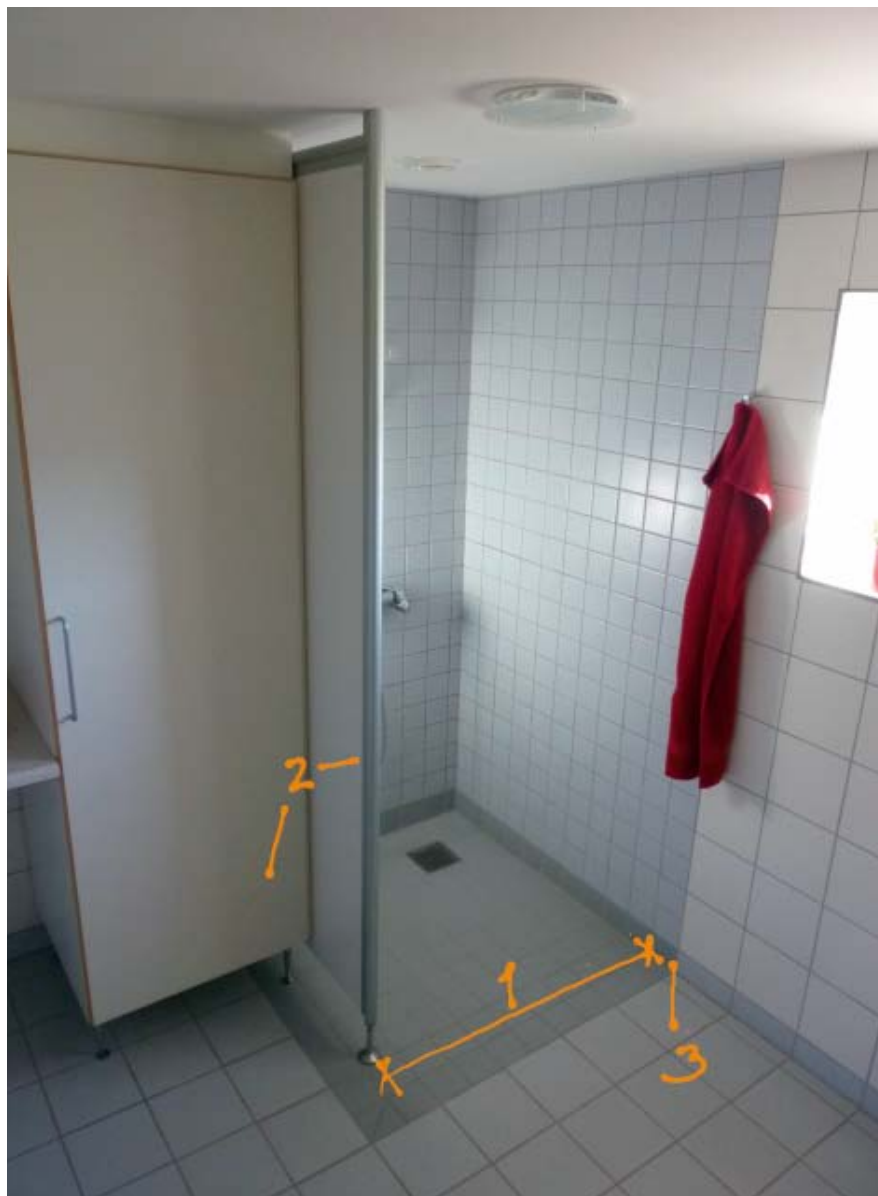
Figur 78. Adgang til bruseplads kan ske fra to sider, hvis væg og skab (2) flyttes. Adgang til bruser kan foregå i fuld bredde (1). Bruseområdet har en skråt afskåret forsækning, som badestole og kørestole lettere kan køre over.

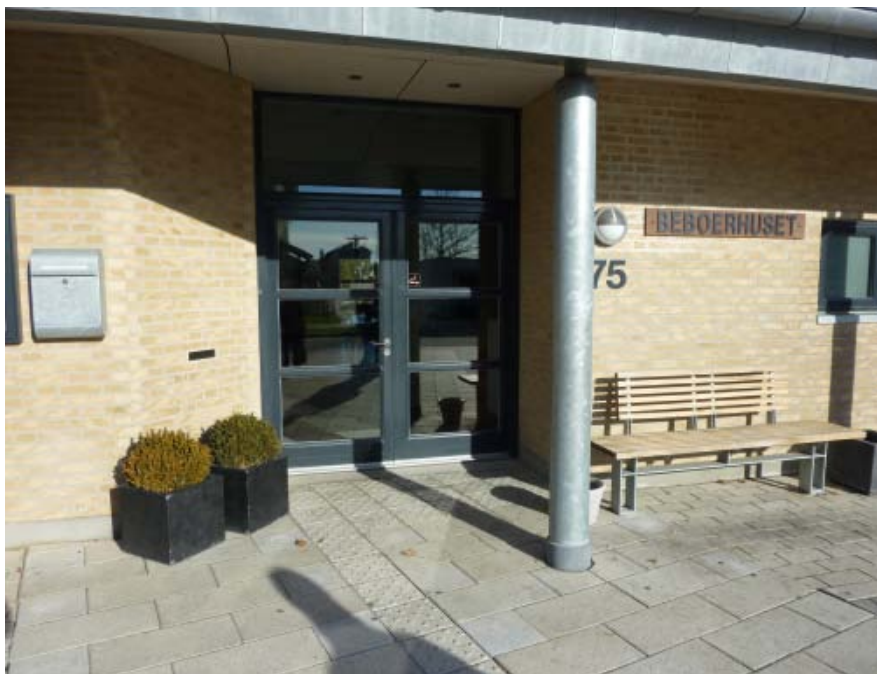
Figur 79. Indgang til fælleshus med gode detaljer: (1) vandret repos, (2) ledelinje frem til indgang, (3) nummerskilt med god kontrast, (4) markering med belysning, (5) letgående dør.

Elementerne på figur 79 er ikke udtømmende for et godt indgangsparti. For at få det hele med, kan man læse mere på [sbi.dk/tilgaengelighed/tjeklister](http://sbi.dk/tilgaengelighed/tjeklister). Der er i dag så mange krav omkring tilgængelighed i bygningsreglementet, at det er nødvendigt at samle dem i oversigter, som tager alle forhold med på tværs af reglement og vejledninger.

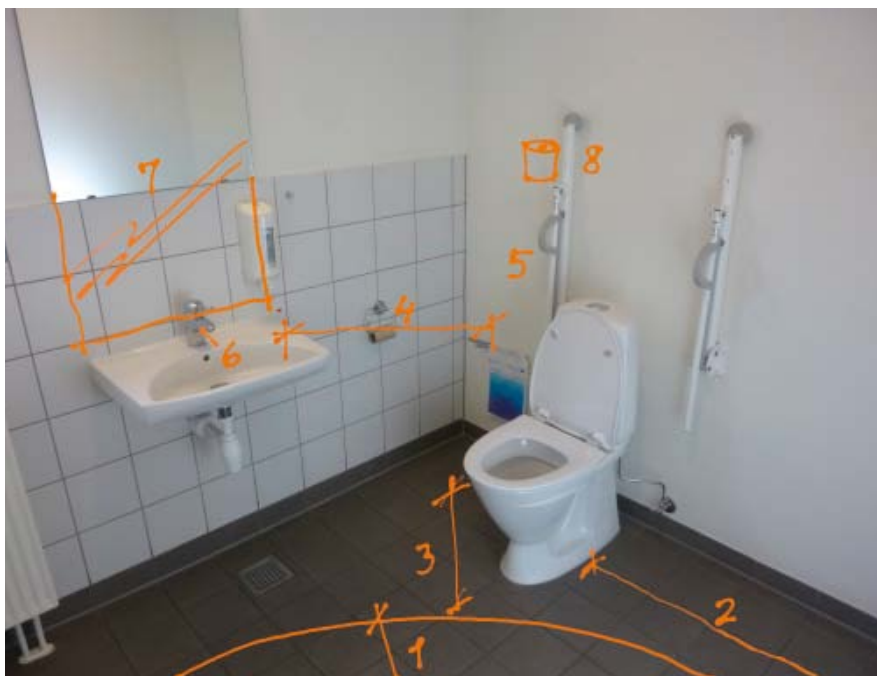
Figur 80. Fælleshus med handikaptoilet med gode detaljer: 1)  $\varnothing$  1.500 mm vendeareal foran toilet og håndvask, 2) 900 mm plads ved siden af toilet, 3) højt toilet, 4) håndvask kan nås fra toilet, 5) to opklappelige armstøtter, 6) blandingsbatteri kan betjenes med lukket hånd, 7) spejl for siddende og stående, 8) toiletpapir, der kan nås.

Et handicapegnet toilet sikres af bygningsreglementet ved nybyggeri, men skal også huskes ved renoveringer af fællesrum, hvor det vil blive krævet som led i ombygningen. Ud over reglementets krav anbefales det at tilvælge kvalitetsniveau B fra SBI-anvisning 230 (Place Hansen, 2010), hvori der indgår fx spejlhøjde og dybde af toilet, da reglementet trods sin detaljeringsgrad ikke indeholder mange almene brugerønsker og målepunkter fra Landsbyggefondens karaktergivning.

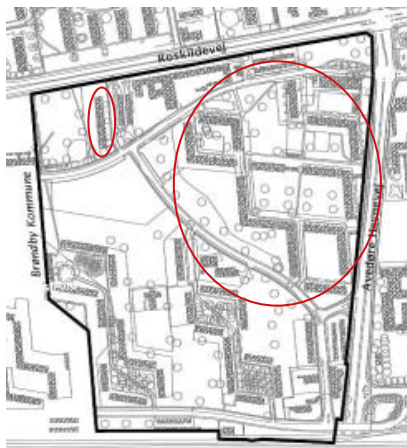
Figur 81. Bebyggelsesplanen over Milestedet. Den røde cirkel tv. indrammer det renoverede højhus.

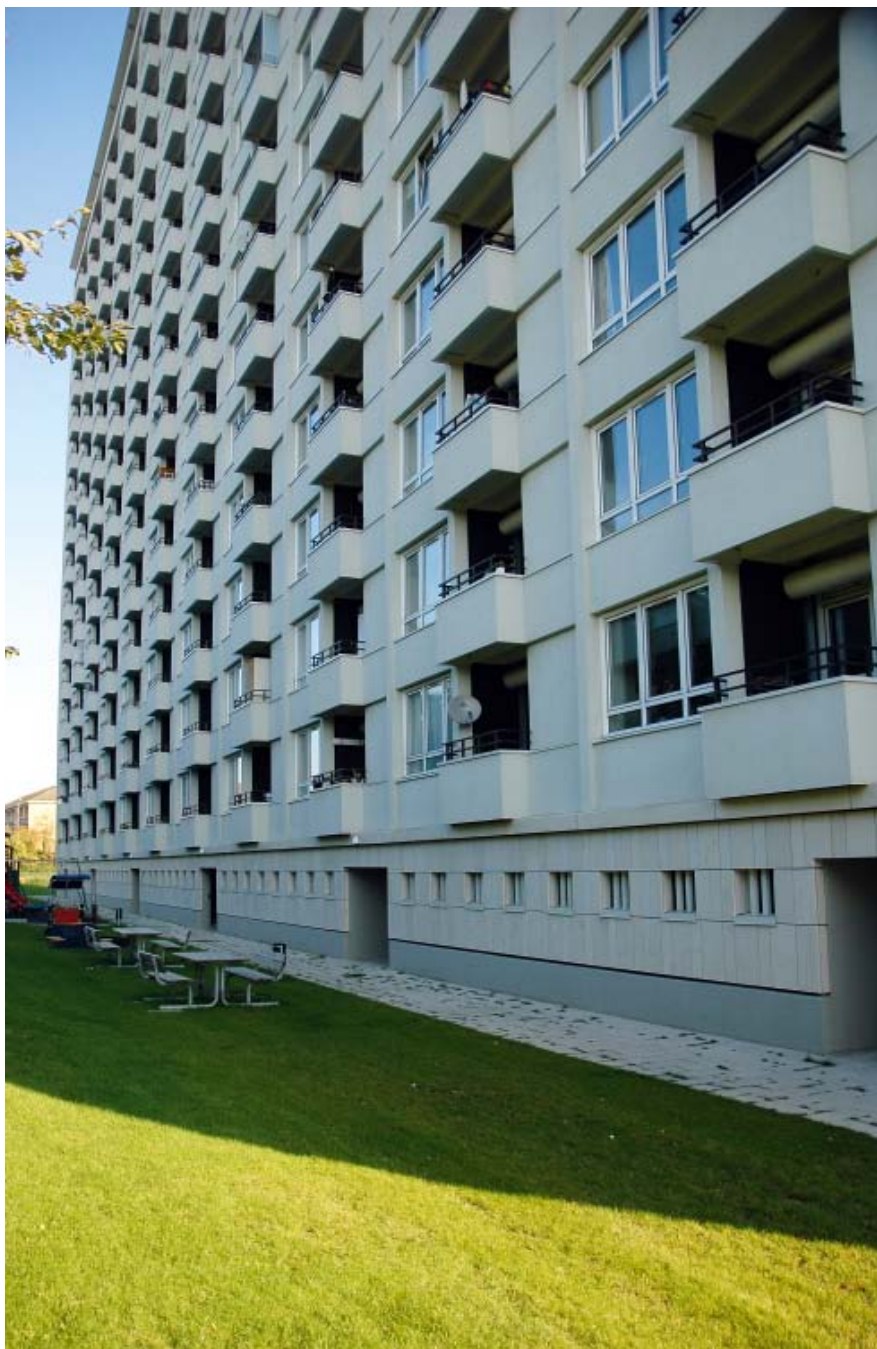
Figur 83. Højhuset efter renovering.
