# Renovering af efterkrigstidens almene bebyggelser

Evalueret af ti renoveringer med fokus på arkitektur, kulturarv, bæredygtighed og tilgængelighed

Claus Bech-Danielsen  
Jesper Ole Jensen  
Inge Mette Kirkeby  
Søren Ginnerup  
Anne Clementsen  
Martin Ø. Hansen

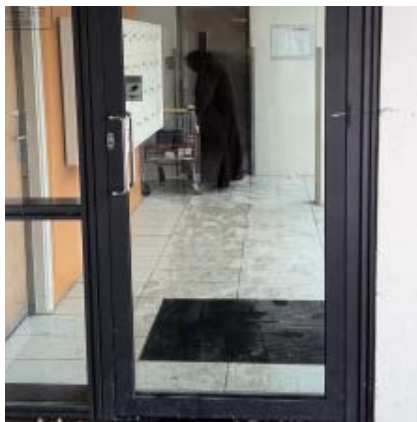
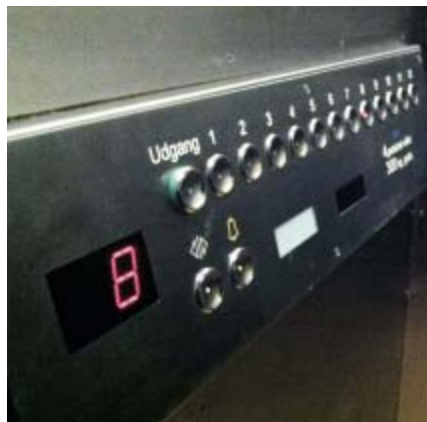
Figur 87. Til venstre: Indkøbsvogne i elevatorer kan være lige så hyppigt forekommende som rollatorer og kørestole. Til højre: Vandret betjeningspanel.

Med de mange etager i Milestedets højhuse er det nødvendigt, at alle beboere kan nå etageknapperne, også mindre børn. Det er her udført helt enkelt med et vandret layout af betjeningspanelet, hvor også blinde kan tælle sig frem til den rigtige etage, ligesom layoutet er en fordel for siddende personer i kørestole. I nyere elevatorer skal der også være syntetisk tale, følbart skrift, håndliste etc., idet BR08 henviser til den europæiske standard DS/EN 81-70 (Dansk Standard, 2009).

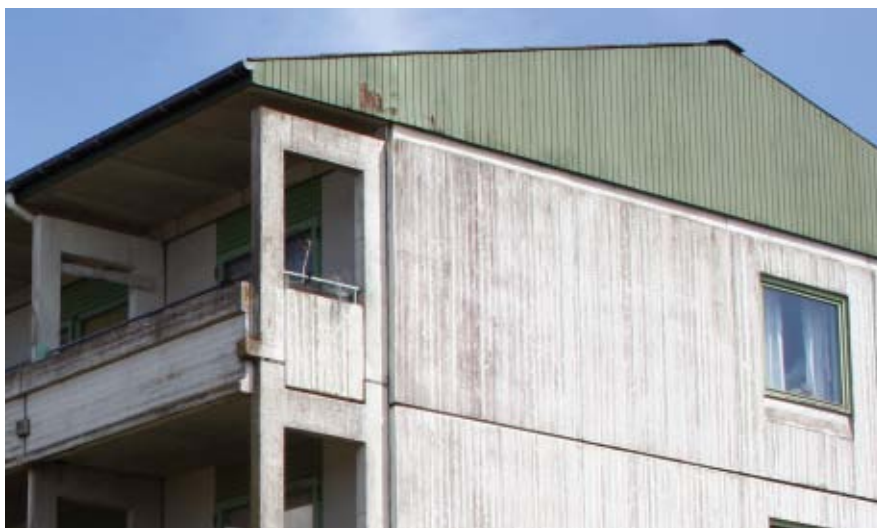
Figur 89. Bebyggelsen umiddelbart før den aktuelle renovering. Bebyggelsen var stærkt nedslidt.

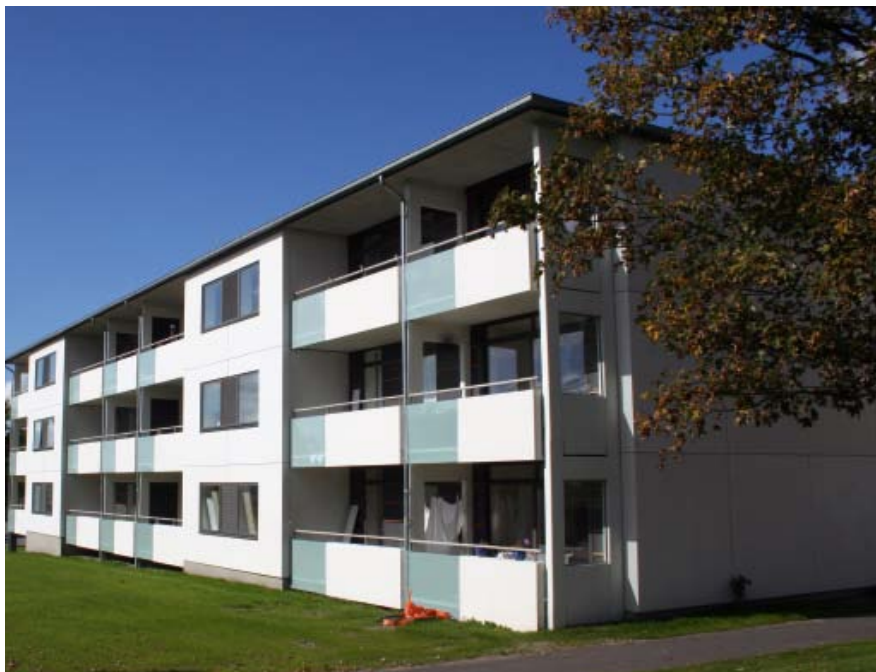
Figur 90. De nye facader efter renovering.

*Facader:* Sandwichelementernes revnede forplader er fjernet, der er monteret nyt ophæng, 200 mm isolering samt en ny yderskal af fiberbeton. De nye fiberbetonelementer er udført i samme mål som de bagvedliggende betonelementer. Det var en betingelse, kommunen stillede for at gå med i renoveringen, at den oprindelige arkitektur skulle respekteres. I modsætning til betonelementerne er fiberbetonen udført med en meget glat overflade, der forventes at mindske risikoen for bevoksning med alger og vedhæftning af smuds. Det er valgt ikke at give fiberbetonen en coating for at mindske snavsets vedhæftning, men i stedet indarbejde rengøring hvert tiende år i vedligeholdelsesplanen.

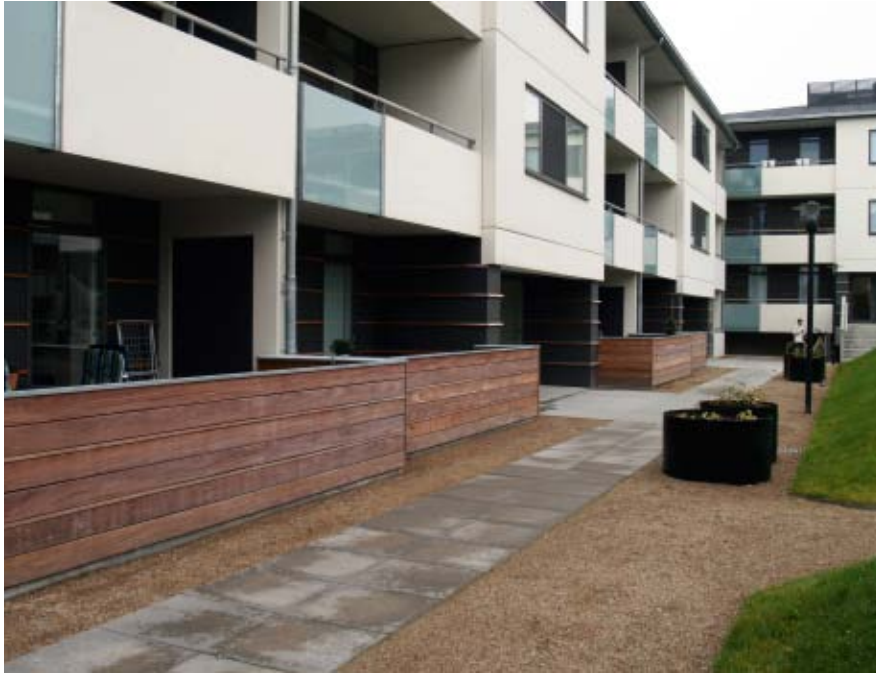
Figur 91. Gårdfacaden efter renovering.

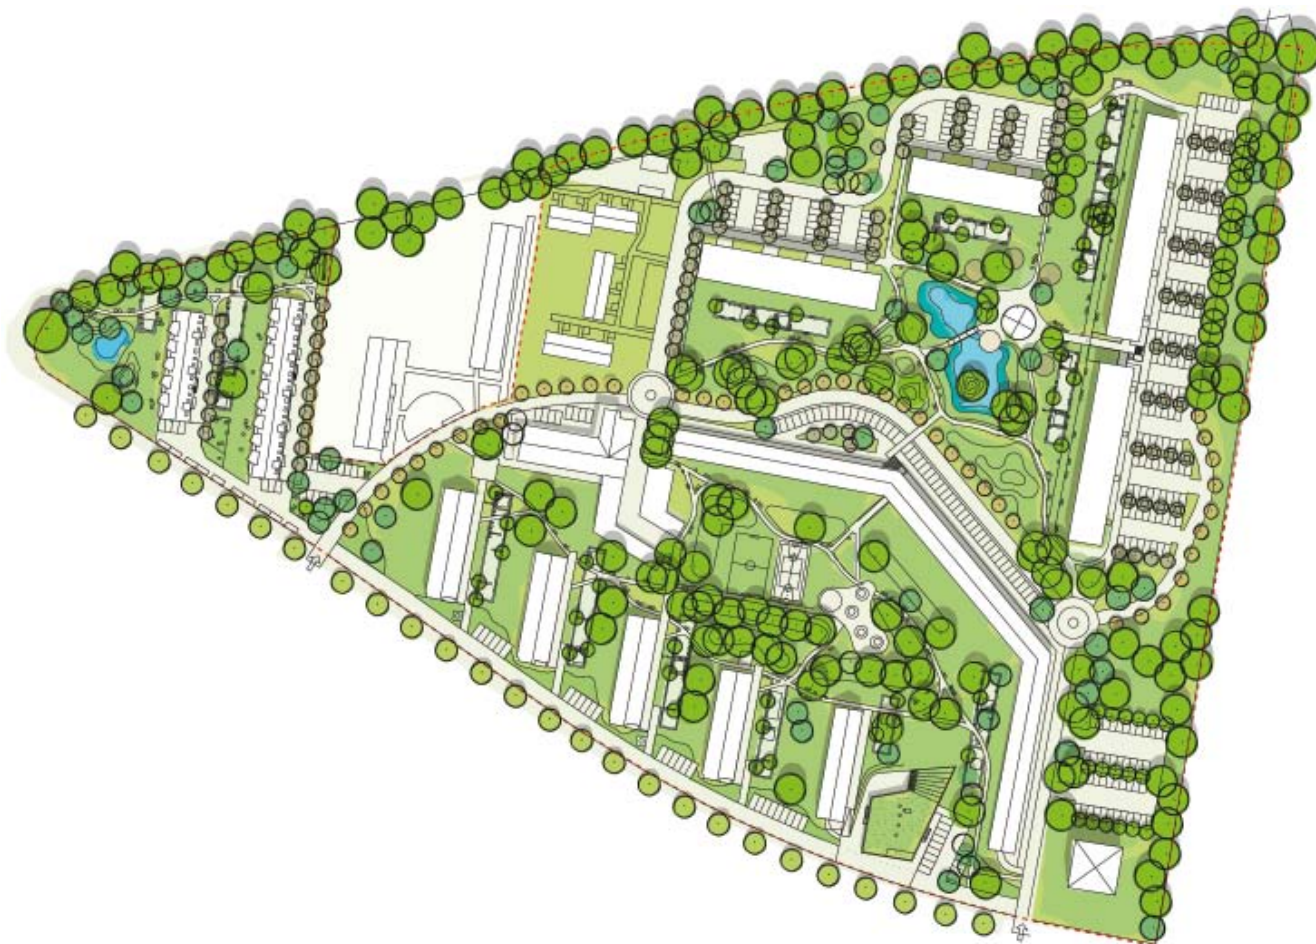
Figur 96. Situationsplan af Sprotoften.

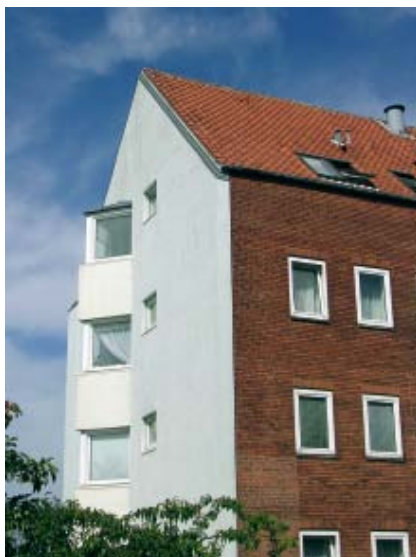
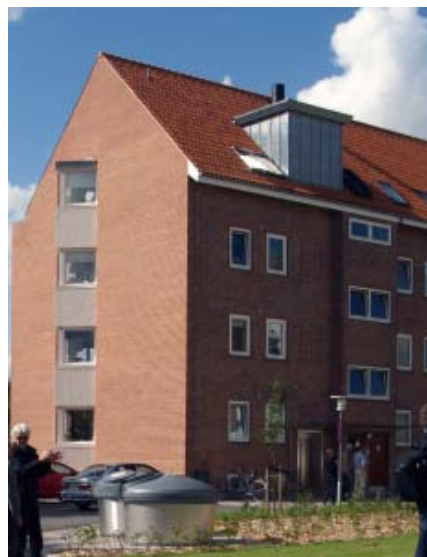
Figur 97. Sprotoften før og efter den gennemførte renovering.

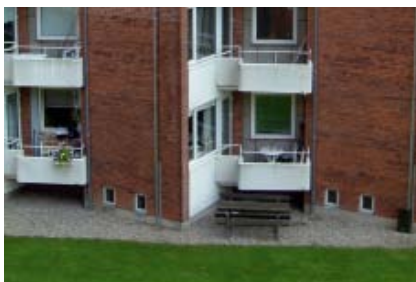
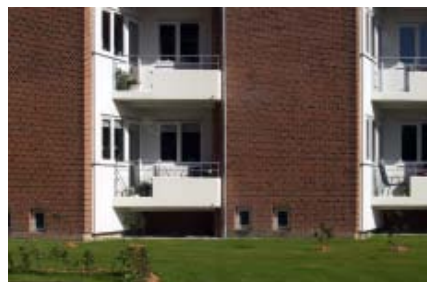
Figur 98. Sprotoftens altaner før og efter den gennemførte renovering.

**Facader:** De senere påsatte gavlbeklædninger er fjernet. Gavlene er isoleret på ny til nutidig isolationsstandard og med ny rød skalmur. Et mindre indhak i altaner er rettet ud med henblik på at gøre den anvendelig for kørestolsbrugere. Glas monteret i altanværn gør det muligt at se ned. Derved har altanerne dog mistet et karakteristisk træk og en væsentlig arkitektonisk kvalitet.

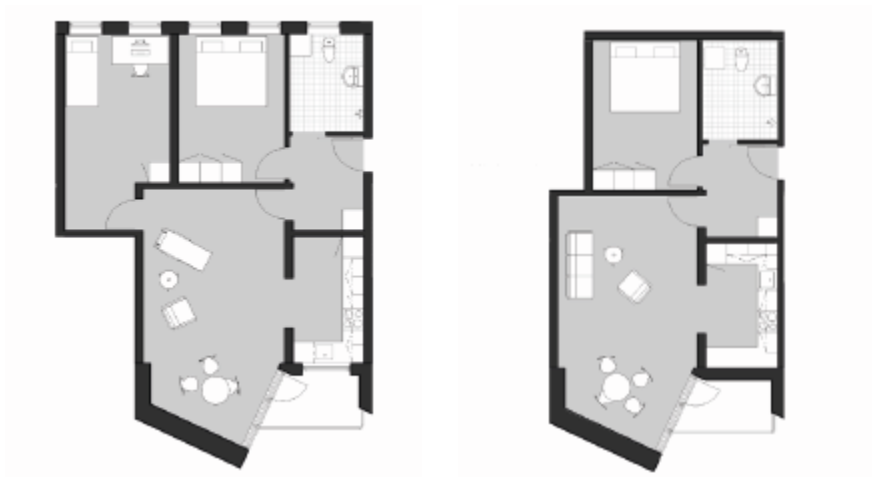
Figur 100. Eksempler på lejlighedplaner efter renovering.

Ved sammenlægningerne er der typisk inddraget et køkken til elevator-skakt, det andet køkken er ændret til badeværelse og tidligere stue er nu soveværelse. Figur 100 viser to eksempler på nye planer, der demonstrerer, hvordan enkle indgreb kan føre til gode planløsninger:

- Tre værelser. Med inddragelse af værelse fra nedlagt lejlighed i nabo-opgang. Tidligere køkken er nu indrettet til badeværelse. Tidligere lille

kammer er indrettet til køkken, der står i halvåben forbindelse med stuen. De snørklede forhold omkring entre og ganglinjer er ikke længere et problem.

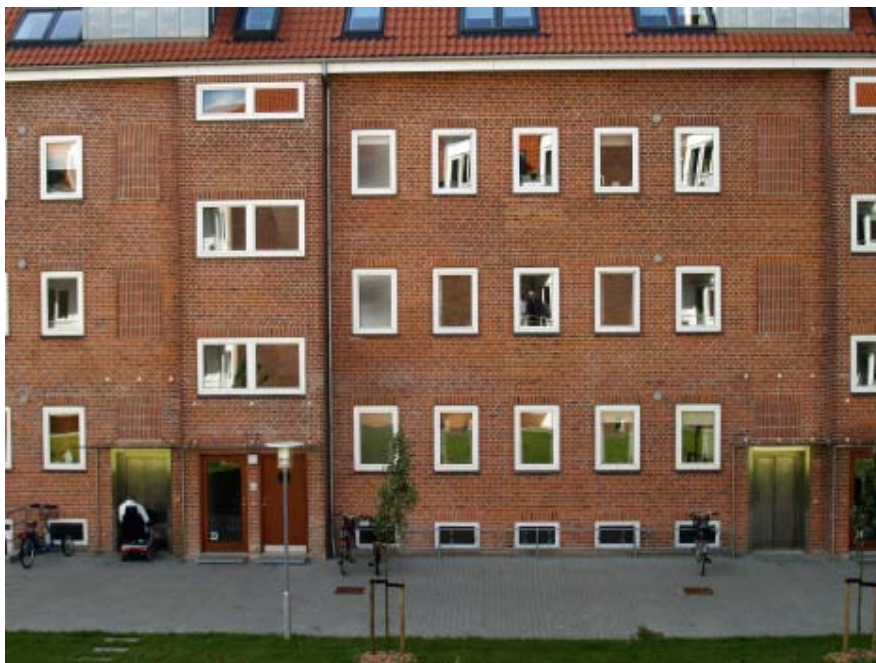
Figur 101. Den nye ankomstfacade, med den nye tagfod.

*Tagflader og tagfod:* Tegltaget er fornyet og isoleret. Ved dette indgreb er taget blevet løftet, hvilket har medført en ændring af tagfoden. Før renovering havde blokkene en "skrabet tagfod", der var meget karakteristisk for byggeperioden, og over de let fremskudte indgangspartier og trappehuset blev taget ført ned over udspringet. Efter renoveringen er der etableret et lille udhæng med gennemgående, hvidt sternbræt. Herigennem nedtones trappehusenes lille fremspring visuelt, men til gengæld genskabes rytmen på ny gennem opbygningerne i taget til elevatorer.

Ved blænding af tidligere køkkenvinduer i den nuværende elevator-skakt er benyttet et klassisk restaureringsgreb, idet muråbning og stik er intakt, udmuret med teglsten på højkant. Et indgreb, der kun ses ganske lidt på afstand og kan aflæses tættere på. I forhold til den oprindelige arkitektur er ændringen af tagfoden til gengæld en markant forandring.

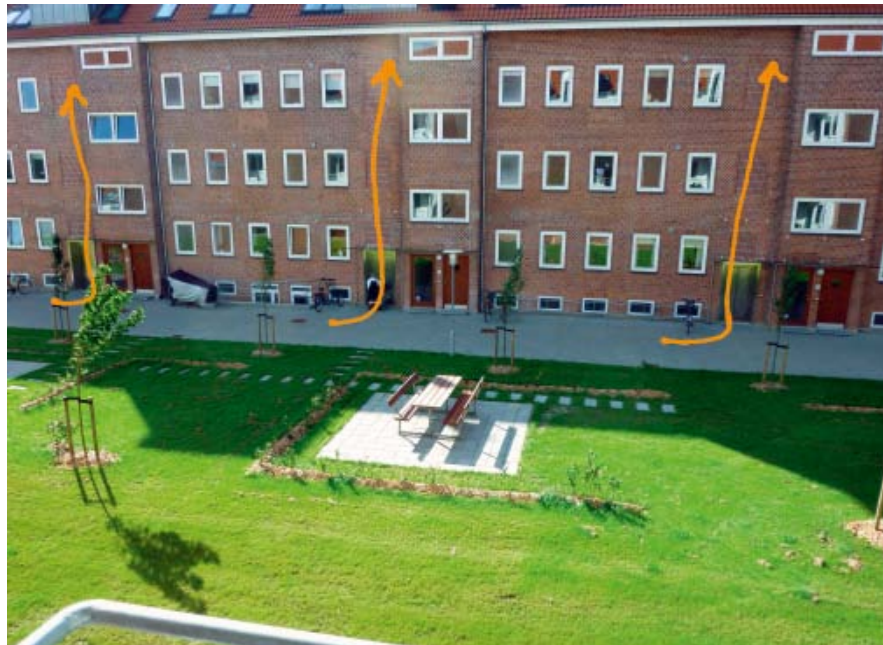
Figur 102. Godt eksempel på indbygning af elevatorskakt muliggjort af lejlighedssammenlægninger.

De to blokke længst mod vest er blevet renoveret med meget høj grad af fokus på, at ældre og handicappede har kunnet føle sig så sikre som muligt på at kunne blive boende i deres lejlighed, selv om der skulle indtræde akutte funktionsnedsættelser og behov for hjælpemidler. Lejlighedssammenlægninger er også her hemmeligheden bag pladsen til de nye, interne elevatorer, som man kan gå direkte ind i ved siden af trappeopgangene.

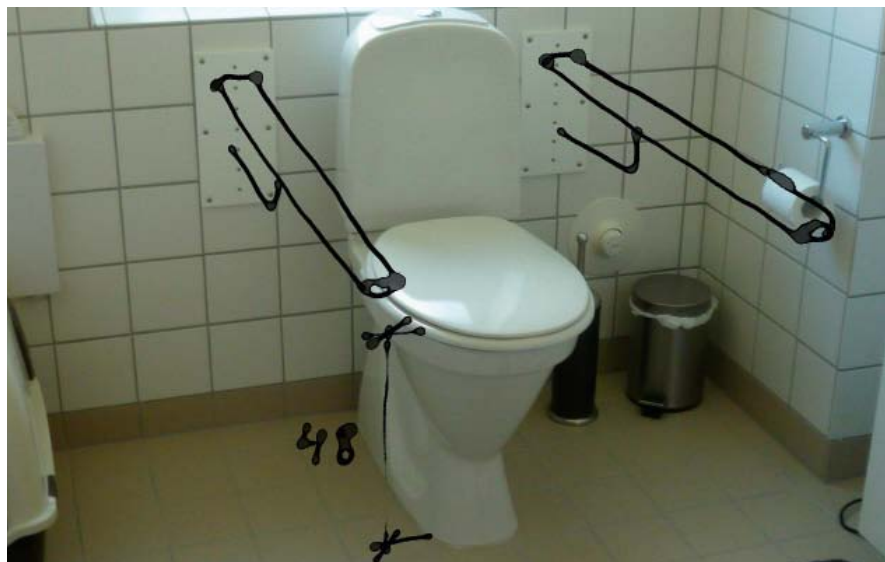
Figur 104. Højt toilet med armstøtter som kan monteres i løbet af kort tid.

Så forberedte badeværelser som muligt, er en af parolerne, uden at usædvanligt udstyr er monteret. Det viser sig bl.a. i form af et 480 mm højt toilet, som har monteringsplader med gevindhuller siddende på væggen, og som gør det meget hurtigt at tilpasse toilettet til pludseligt opståede problemer med at rejse sig eller forflytte fra og til evt. kørestol.

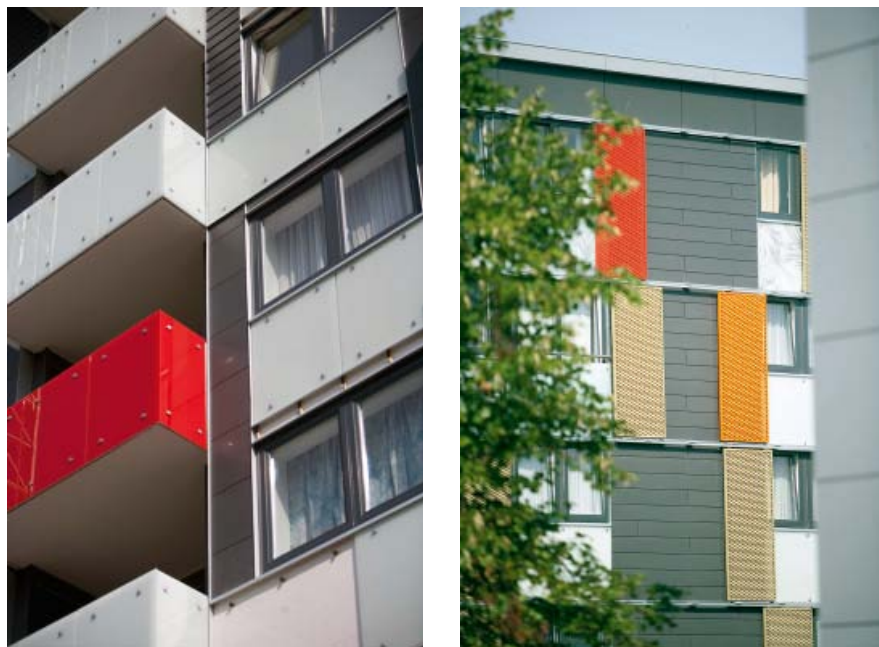
Figur 106. De nye facader i Urbanplanen med altaner og skodder i varierende farver.

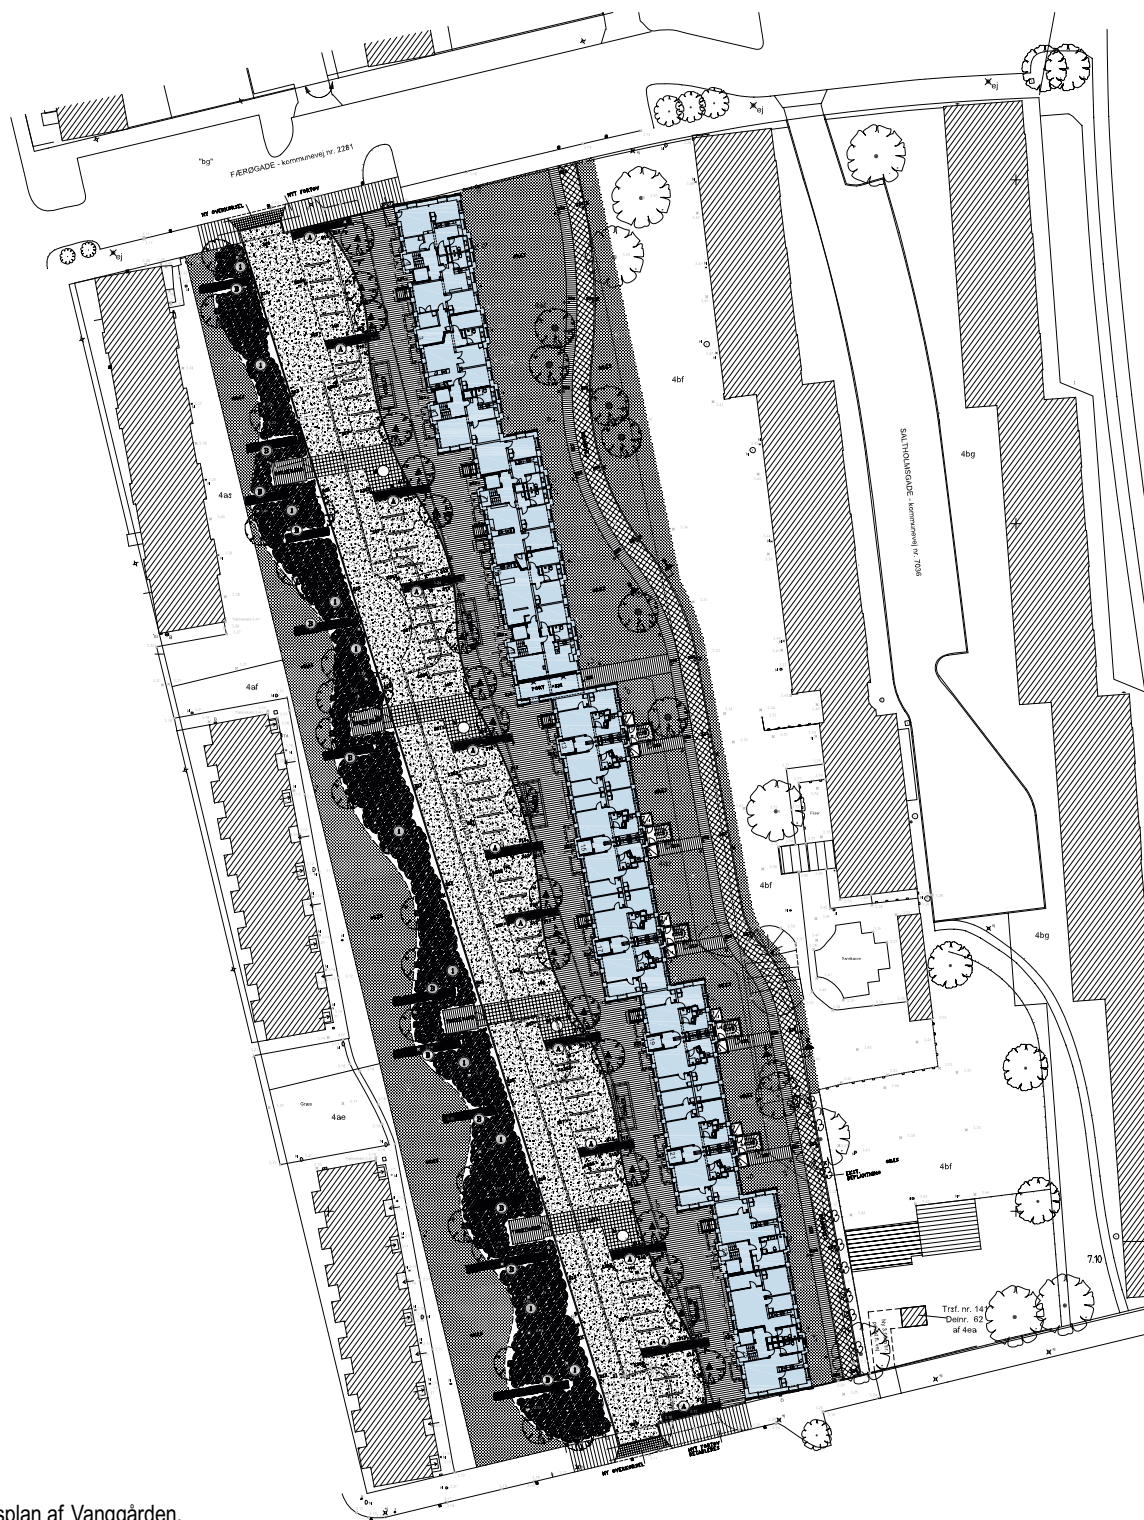
Figur 108. Situationsplan af Vangården.

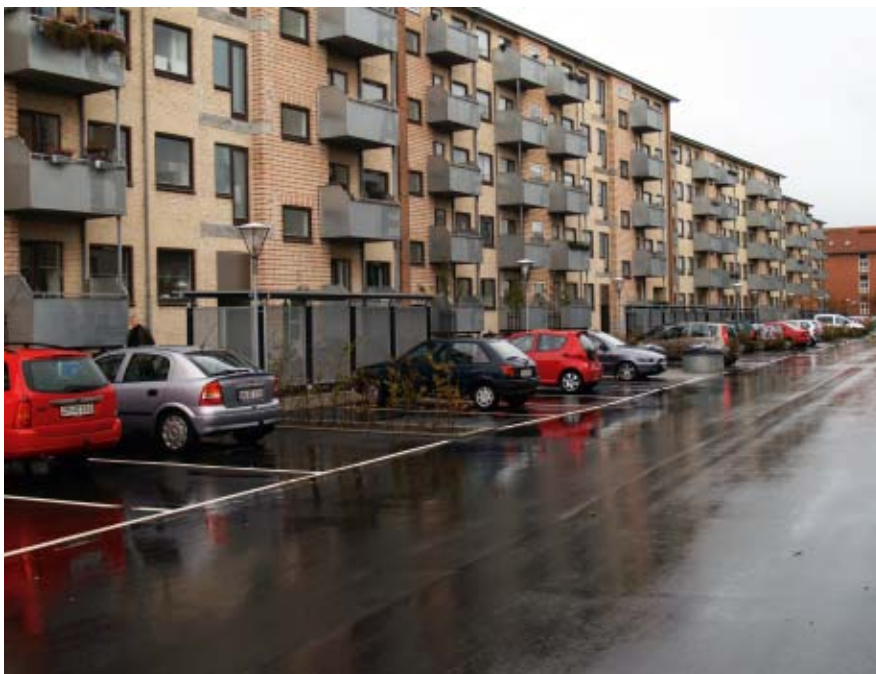
Figur 109. Vanggårdens facader i røde og gule mursten.

Blokkene er opført i traditionelt muret byggeri i gule tegl. Der er tale om en enkel, næsten udekoreret arkitektur. Trappeopgangene markeret i murværket med skiftevis et skifte røde og et skifte gule sten.

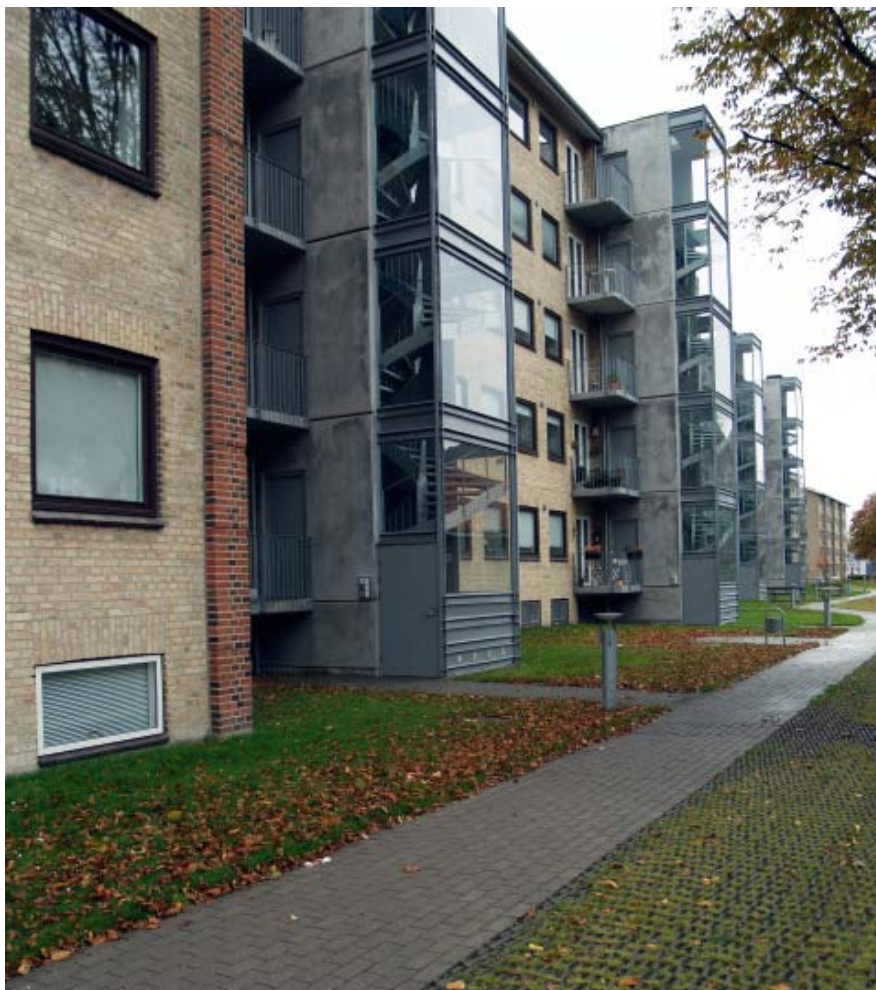
Figur 110. Tilbygninger med nye trappetårne.

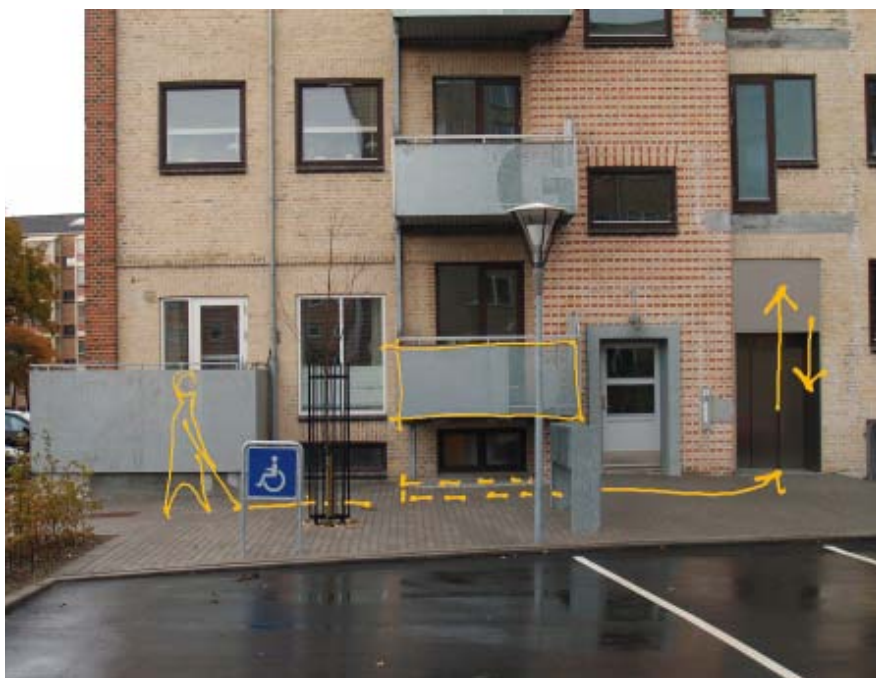
Figur 113. Altan som krager ud over adgangsvej til elevator.

Det kan man desværre ikke sige om forholdene på den anden side af bygningen frem til elevatoren, fordi indgangene er omgivet af altaner, der rager langt ud over gangarealet. Her kunne en lodret kant eller andet, som fulgte altanens profil, hjælpe til at lede en synshandicappet udenom og hen til indgangsdøren uden at slå hovedet. Læren til kommende projekter er at tænke i andre mennesker end kørestolsbrugere og gangbesværede, også når det gælder den fysiske tilgængelighed. Mange

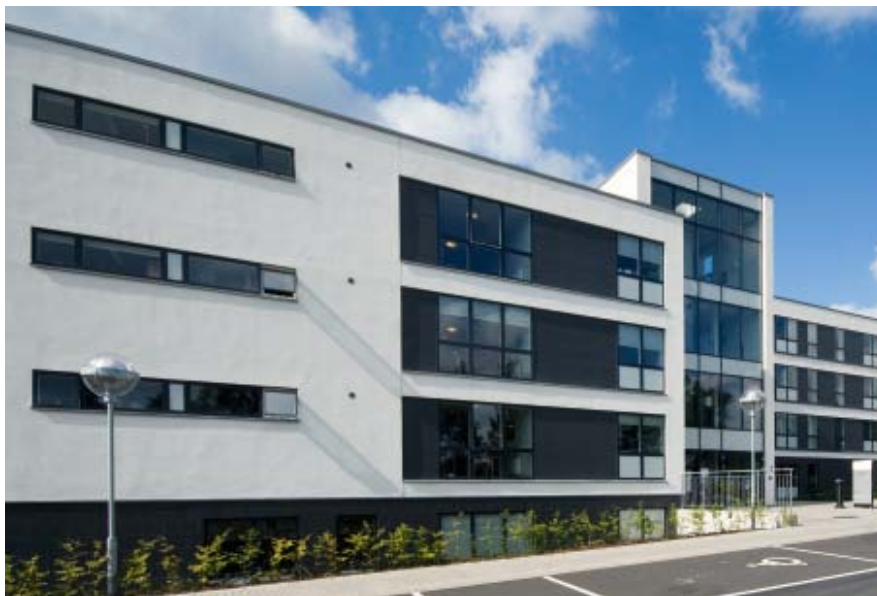
Figur 117. Facader mod øst på Kildebakken.

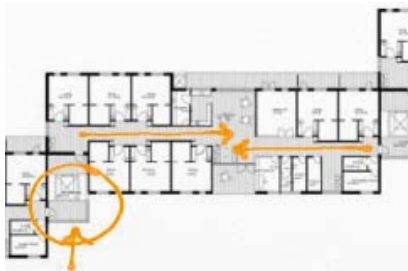
Figur 118. Plan over blokke med deres let forskudte gangforløb og mindre synlige udgange til trappeopgangene.

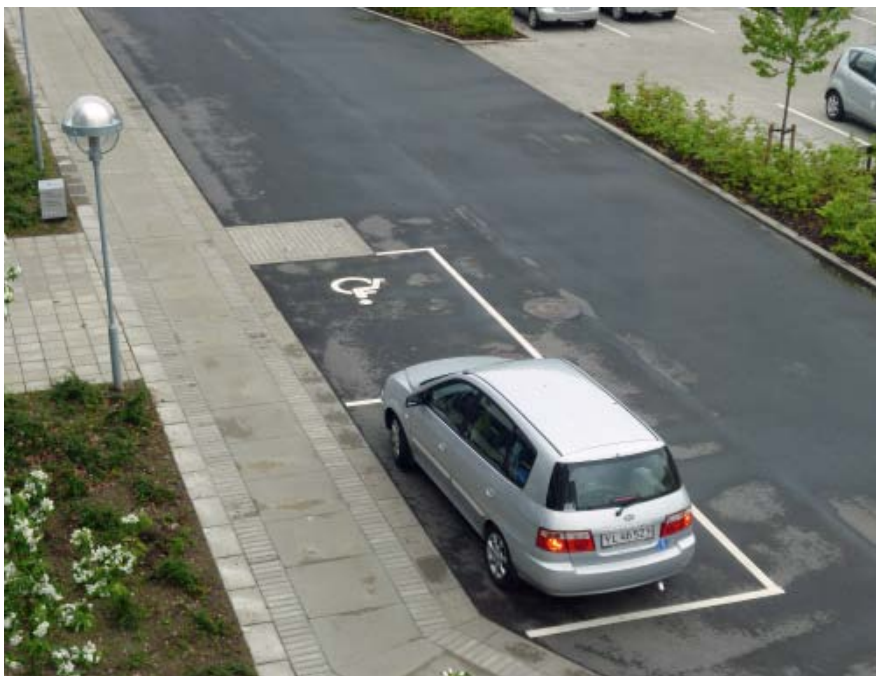
Figur 119. Parkering tæt ved indgang, alle højdeforskelle er udlignet.

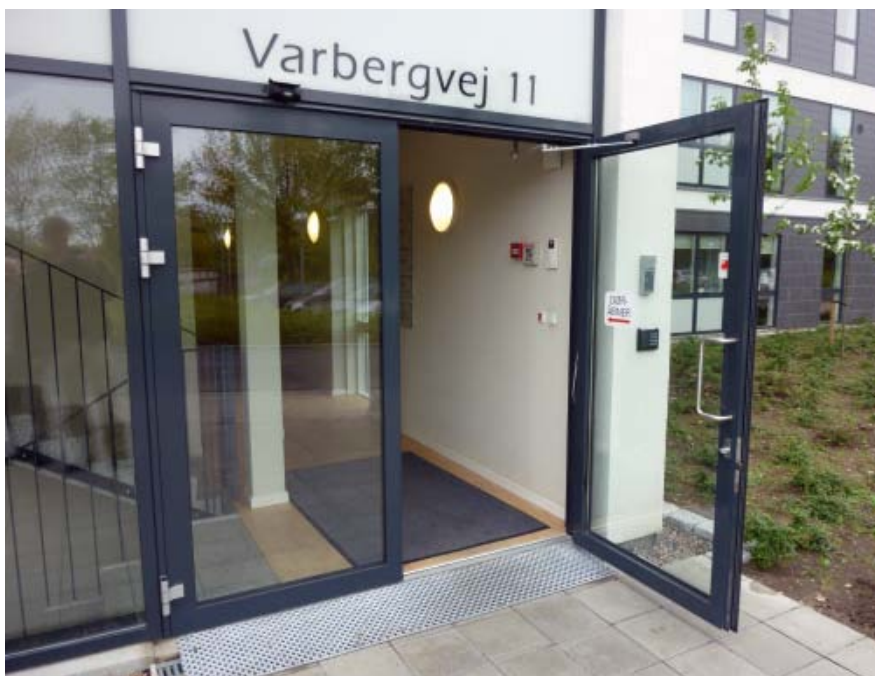
Figur 120. Overdækning af afvandingskanal med hulplade for at opnå lav dørtrinshøjde.

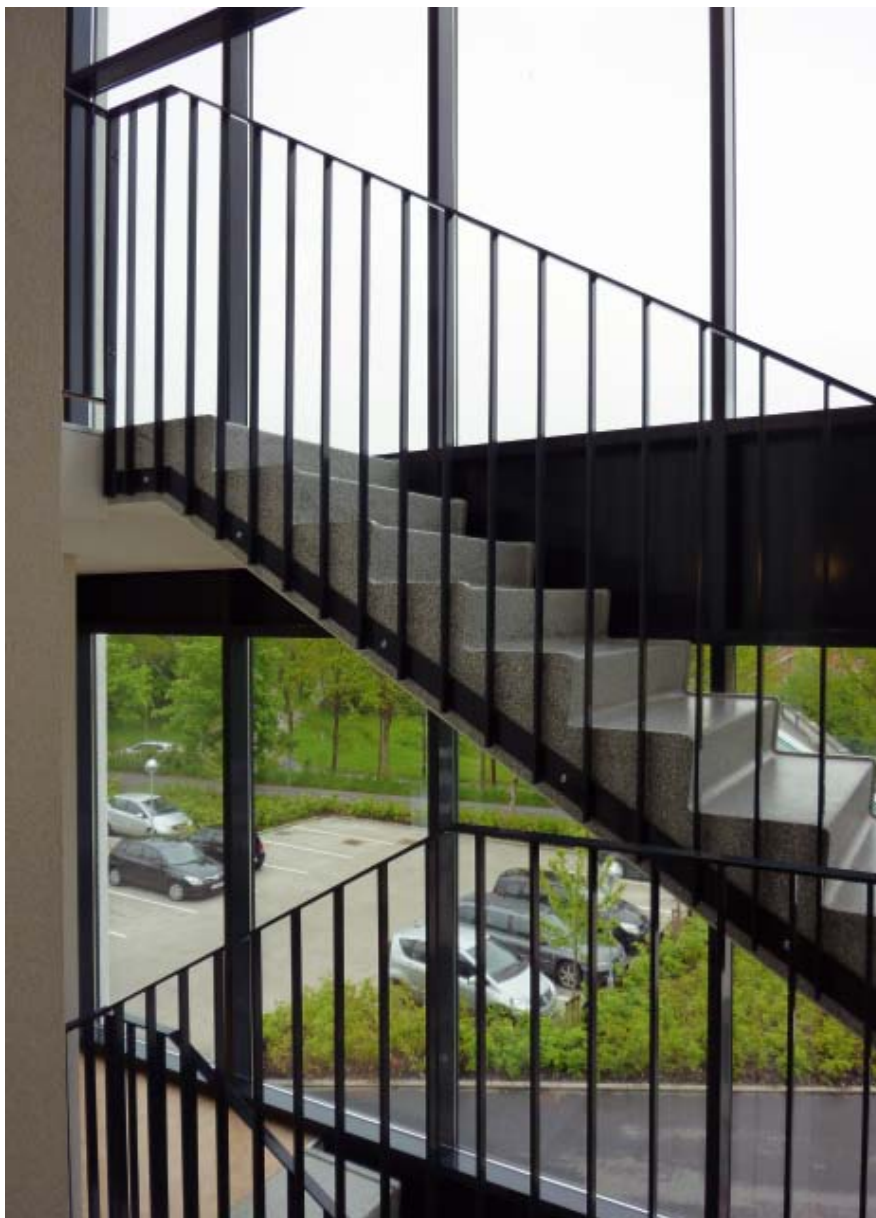
Figur 121. Trappeopgangene er uden hånd-  
lister i begge sider, og håndlisterne mindre  
gribeegnede.

For mennesker med demens må følelsen af dårlig balance eller usikkerhed formodes at øges, når store glaspartier oppe på etagerne fremstår uden synlige værn, og uden håndlister at gribe fat i. Det rejser igen spørgsmålet om hvilken standard, der bygges til, selv om denne er udtalt og hviler på arkitektoniske elementer, der ikke er så målbare.
