Indeklimaundersøgelse hos Københavns Energi

foretaget i perioden 1. juli 2005 - 30. juni 2006

DCE Technical Report No. 013

Denne rapport er udarbejdet i forbindelse med måleprogrammet for kontorbygningen Københavns Energi. Måledata anvendes til at dokumentere ventilationsanlæggets funktion og ydeevne med hensyn til termisk indeklima, atmosfærisk indeklima, luftskifte og luftfordeling. Målingerne gennemføres i perioden juli 2005 – juni 2006.

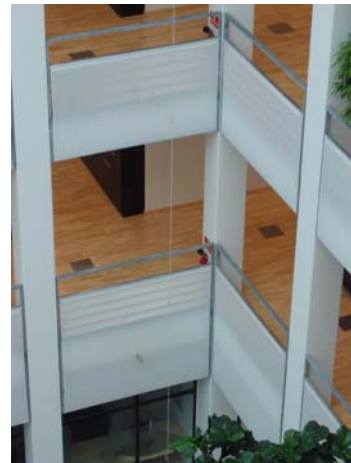
Som det fremgår af målingerne er temperaturgradienten op gennem bygningen kun på ca. $1,7^{\circ}\text{C}$, hvilket svarer til ca. $0,1^{\circ}\text{C}/\text{m}$. Dette må betegnes som godt, og da målingerne desuden er foretaget torsdag, hvor bygningen en stor del af dagen var delvist lukket pga regn, kan det ud fra dette konkluderes, at opblandingen i bygningen er god.

Figur 0.19. Måling af temperaturer op gennem atriet. Højder angiver placering i forhold til gulvet i stueplan. Dvs målingen placeret i -1,45 m er placeret over trappen på ved ned i kælderetagen.
