By og Byg Resultater 025

# Højisoleret kontorbyggeri med glasfacader

Målinger i Rockwools nye forskningscenter  
i Hedehusene

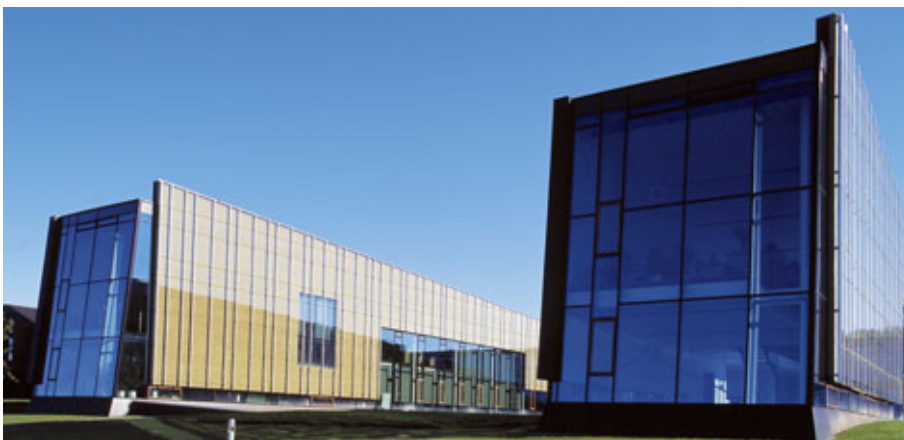
Figur 1. Forskningscenteret set fra nordvest.

Forskningscenteret har et samlet etageareal på 4200 m<sup>2</sup> med åbne kontorlandskaber og testfaciliteter, se figur 2. Testfaciliteterne er placeret i bygning B. Forskningscenteret er i to etager. På grund af grundens hældning er der kun én etage over terræn i sydfacaden i bygning C. I bygning A og B er der åben forbindelse mellem etagerne, se figur 3. Der er store vinduespartier samt mindre vinduesbånd i facaden i bygning A og B. I bygning C består facaden næsten udelukkende af vinduer. Centeret er projekteret til 130 brugere.

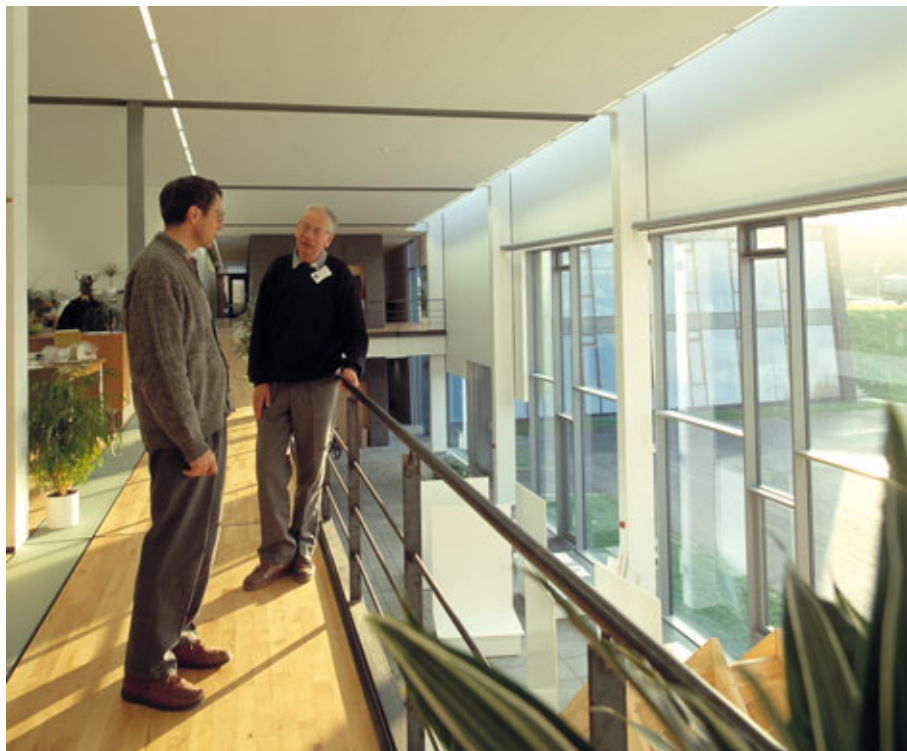
Figur 3. Vestfacaden i bygning B med åben forbindelse mellem stuen og 1. sal.

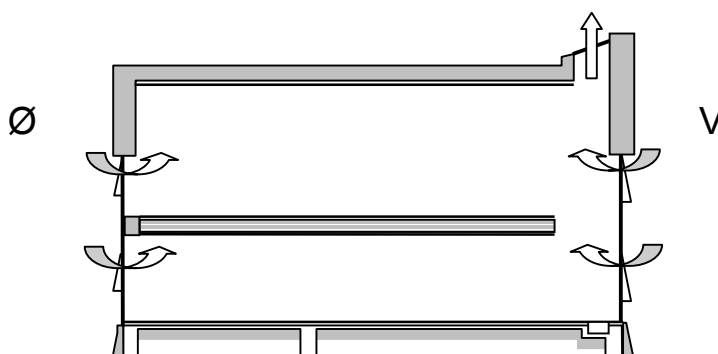
Der er naturlig ventilation i bygningen suppleret med mekanisk udsugning fra toiletter og kaffekøkkener. Princippet er, at ventilationsluften skal komme ind gennem små, højtsiddende tophængte ventilationsvinduer på hver etage og blive trukket ud af bygningen gennem et langsgående vinduesbånd af store tophængte vinduer på tagets vestside. Disse vinduer styres automatisk. Brugerne har mulighed for at åbne nogle store vinduer i facaden samt at overstyre åbningen af de små vinduer. Om sommeren er der natventilation.

Figur 4. Princip for naturlig ventilation.

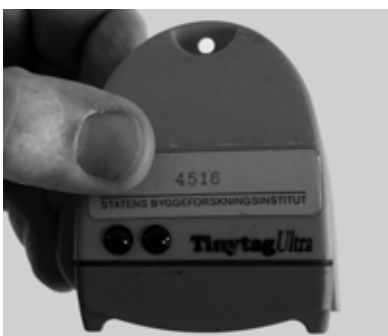
Målingerne af temperatur og relativ fugtighed er foretaget med programmerbare dataloggere type TinyTags, Gemini Data Loggers, se figur 9. Én datalogger registrerer både temperatur og fugt. Ved disse undersøgelser har loggerne været programmeret til at registrere hvert 5. minut. Ved såvel vinter- som sommerundersøgelserne har der været anbragt i alt 18 dataloggere i bygning A; 9 jævnt fordelt i A0 og 9 jævnt fordelt i A1.

Figur 9. Programmerbar datalogger, TinyTag.

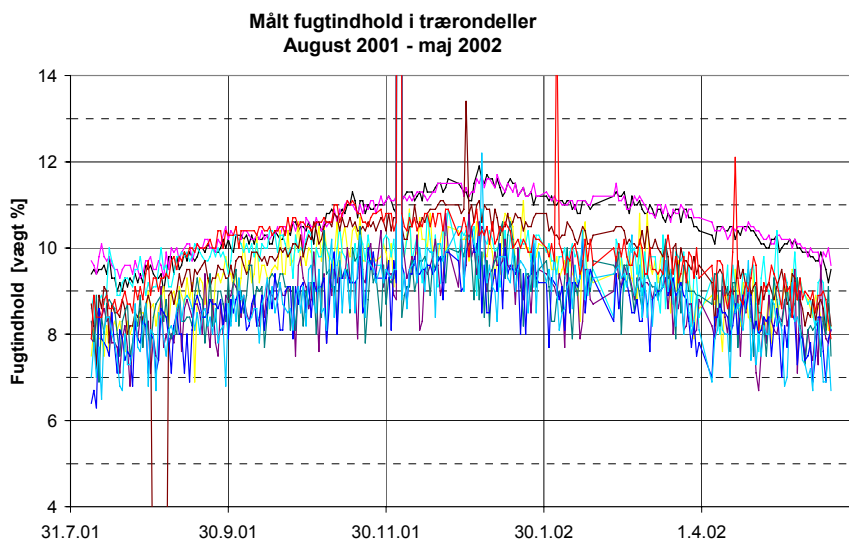
I figur 17 er vist samtlige målinger af fugtniveauer midt i konstruktionerne. Målingerne er foretaget med træondeller. Registreringerne er foretaget midt på natten mellem klokken 1 og 2. Et fugtindhold på 12% svarer til ca. 60% relativ luftfugtighed og indikerer, at der er sunde fugtforhold i konstruktionerne. Det vides dog ikke, hvordan fugtforholdene er fx lige under tagbelægningen.

Figur 17. Samtlige målinger af fugtniveauer midt i konstruktionerne.

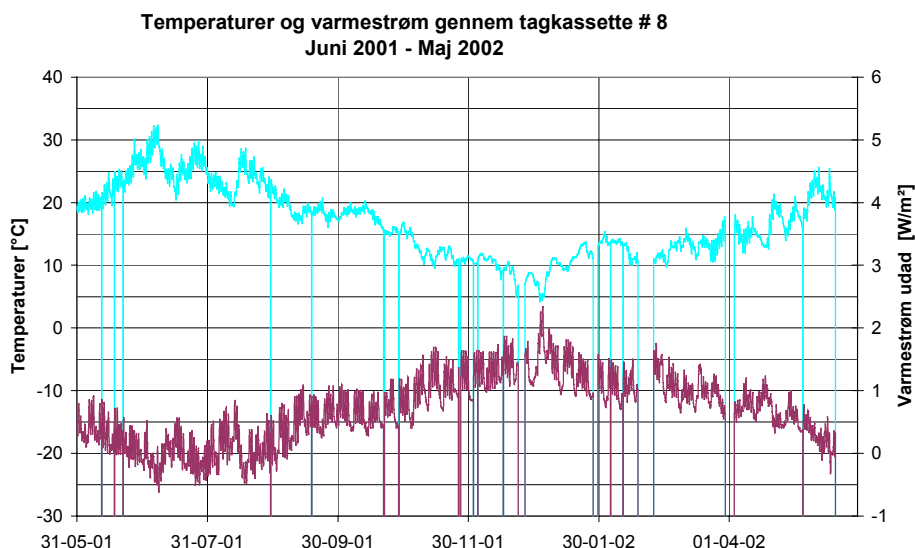
I figur 18 er som eksempel vist temperatur og varmestrøm gennem taget målt med termoelement og varmestrømsmåler midt i isoleringen. Målingerne

viser, at der opnås et meget lille varmetab gennem de konstruktioner svarende til de projekterede U-værdier.

Figur 18. Temperatur og varmestrøm gennem taget målt midt i isoleringen.
