# Renoveringer af almene bebyggelser 2004-2007

Claus Bech-Danielsen

| Serietitel | SBi 2008:11 |

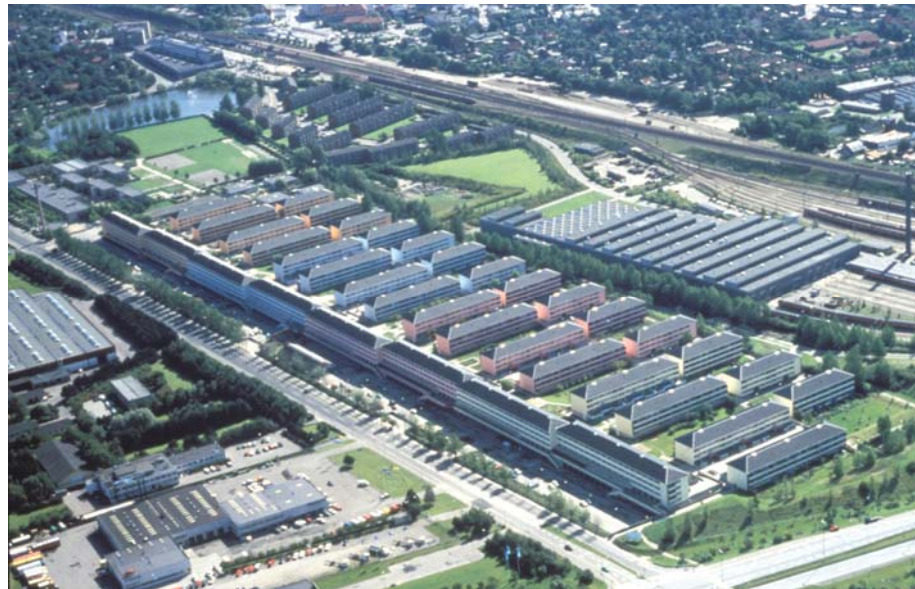
Tåstrupgård med den 600 meter lange boligblok, der kun har små forskydninger i facaden. (Foto: Michael Varming).

Ikke mindst bebyggelsernes skala slog i øjnene. Det store byggebehov i begyndelsen af 1970'erne havde fristet til overdreven repetition, og dermed blev bebyggelsernes skala et grundlæggende problem. Danmarksrekorden blev nået i Værløse (Vesterbo), hvor der blev opført en 450 m lang retlinet boligblok, og i Tåstrupgård, hvor der blev opført en 600 m lang boligblok, der dog havde små forskydninger i facaden. Kun de færreste kvaliteter tåler at blive gentaget i det uendelige, og til trods for at der i mange af de store bebyggelser blev ofret megen omhu i detaljeringen af de enkelte facader, forblev det ubemærket i forhold til bygningernes enorme udstrækning.

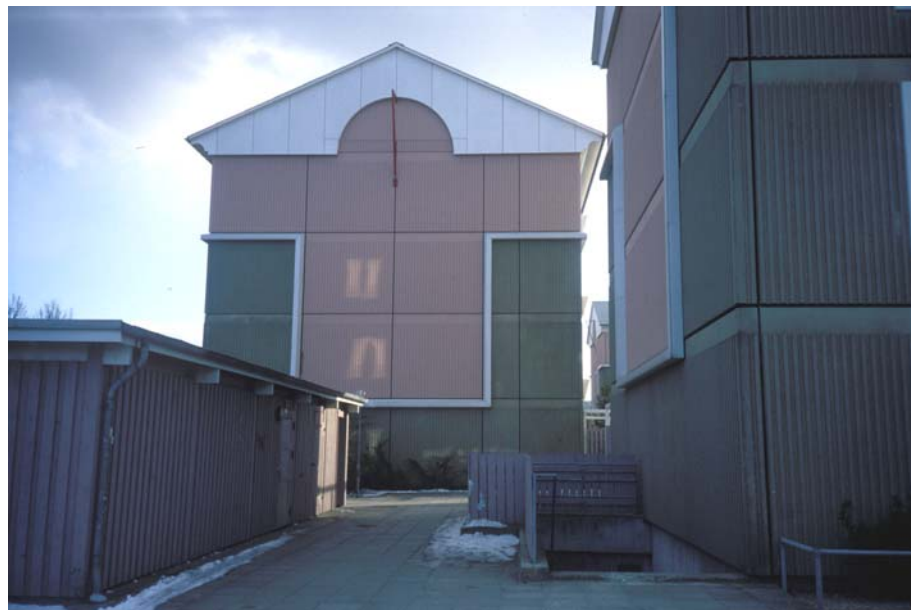
Postmoderne formidealer kom til udtryk i forbindelse med 1980'ernes og 1990'ernes renoveringer. Her Rønnebærparken i Roskilde.

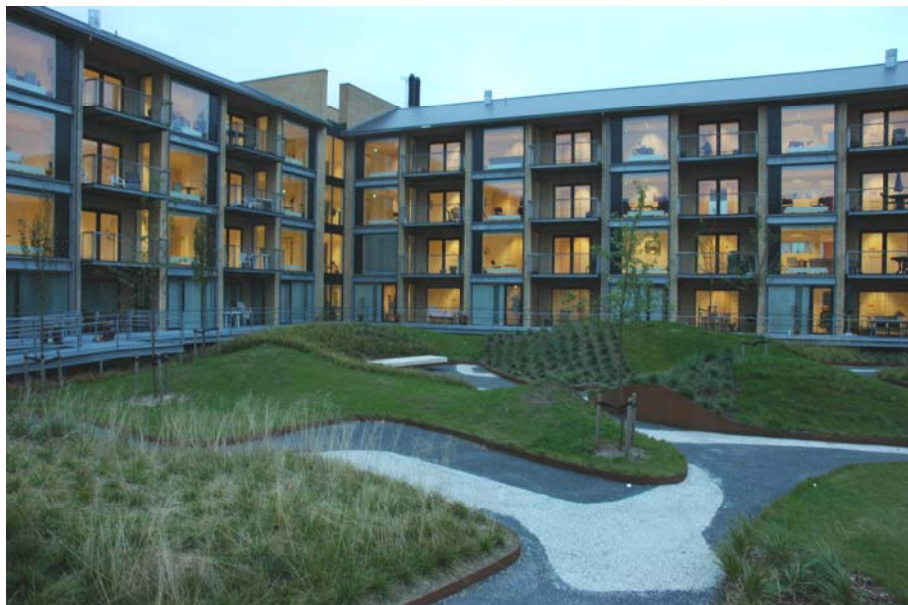
På Motalavej i Korsør er en del af boligerne ombygget til boliger for ældre. Det har ført til dette smukke anlæg, hvor beboerne har udsigt til det grønne gårdrum.

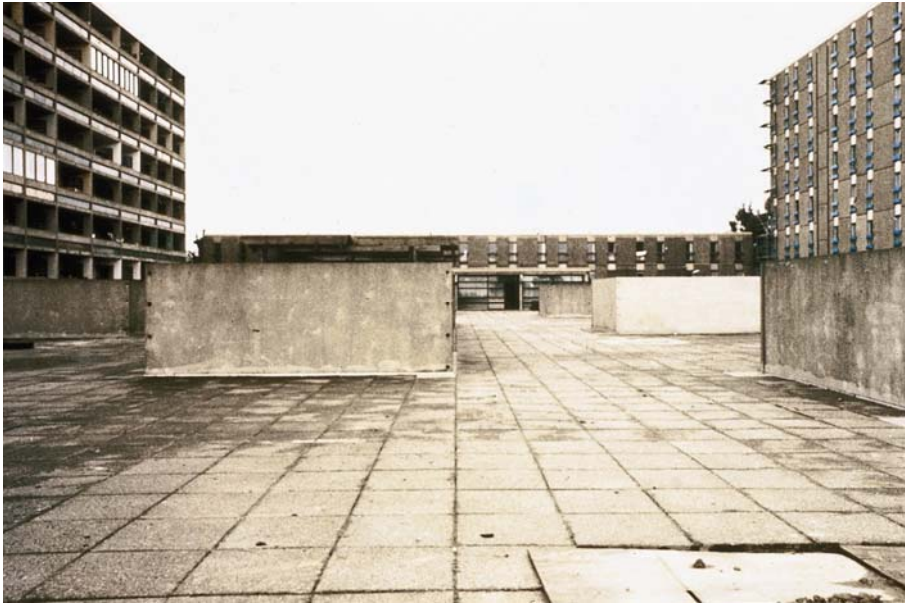
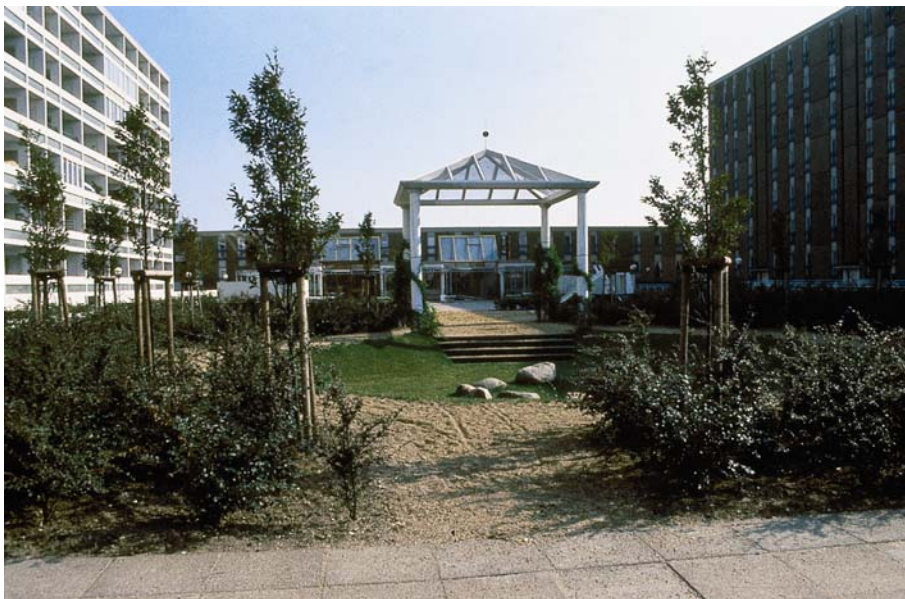
Bispehaven før og efter renovering i 1988. Altanfacadernes grå beton blev malet i lyse nuancer, og friarealernes betonbelægninger blev brudt op og erstattet af beplantninger med små postmoderne pavilloner. (Fotos: Michael Varming).

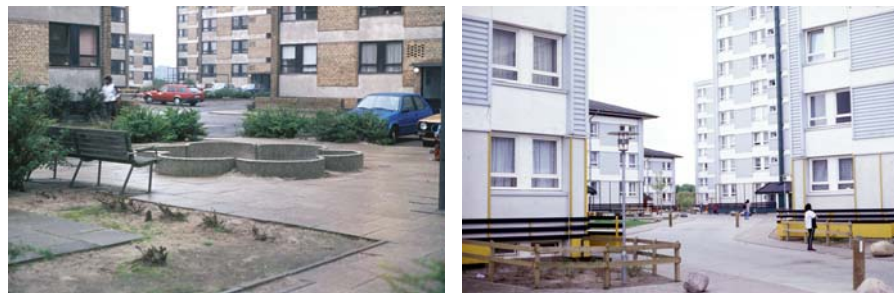
Axelborg før og efter renovering i 1995. De oprindelige facader opført i gode materialer blev gemt væk bag stålplader. (Fotos: Michael Varming).

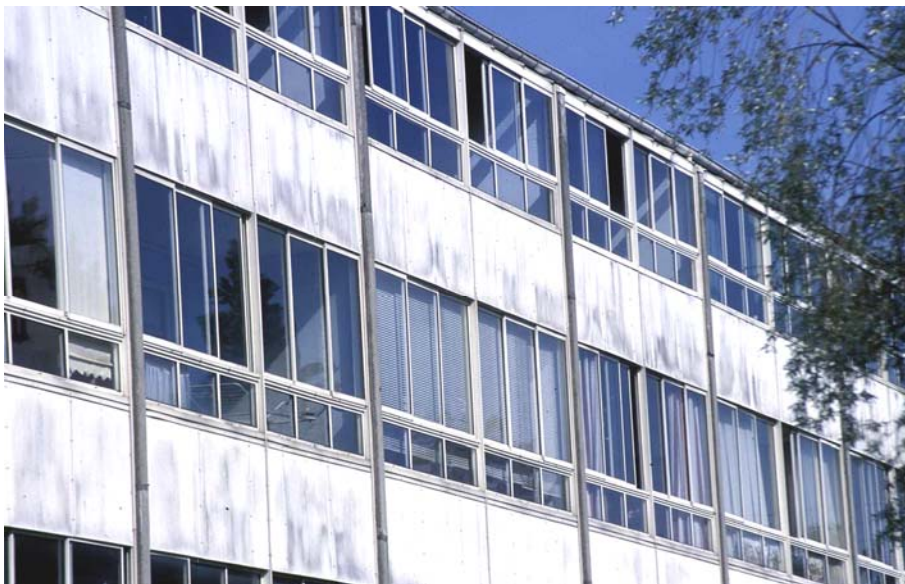
I Riddersborgparken fremtræder de facader, der blev tilføjet i forbindelse med den foregående renovering, i dag umådeligt trist og nedslidt. Alger driver ned af de hvide eternitplader.

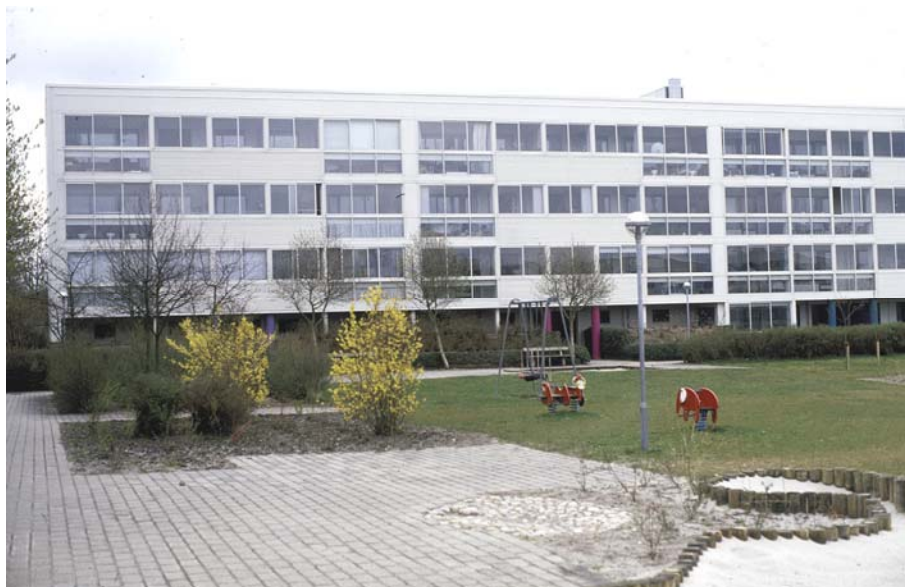
Varbergparken i Haderslev. Et arkitekturpanel vurderede, at renoveringen af altanfacaderne var vellykket, fordi der var taget udgangspunkt i bebyggelsens oprindelige arkitekturidealer.

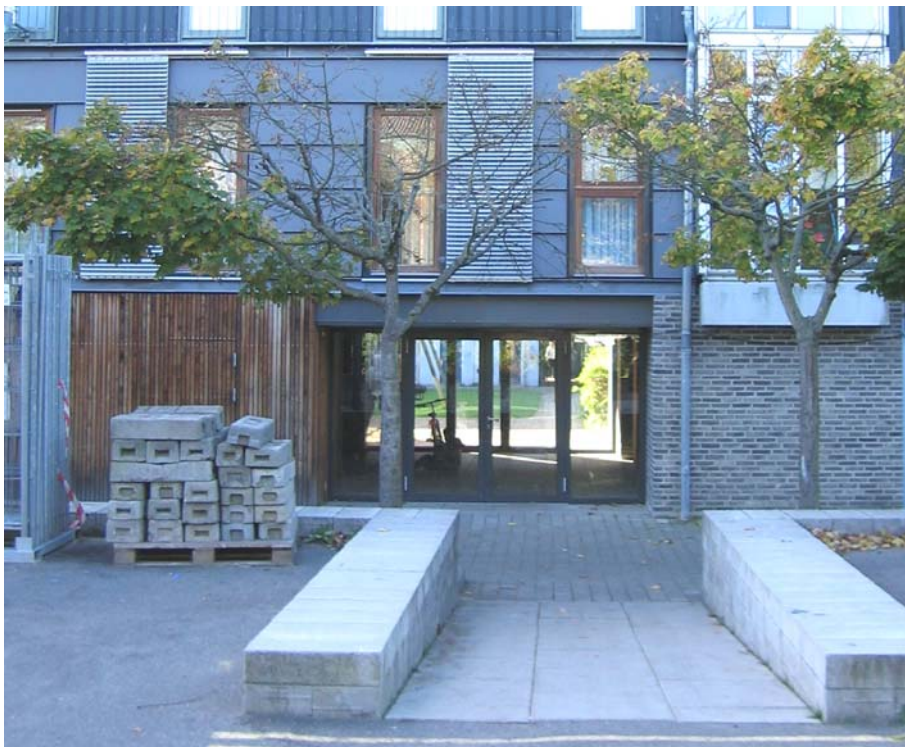
På et udsnit af facaden er der i Albertslund Nord opstillet denne prøvemodell af den forestående renovering.

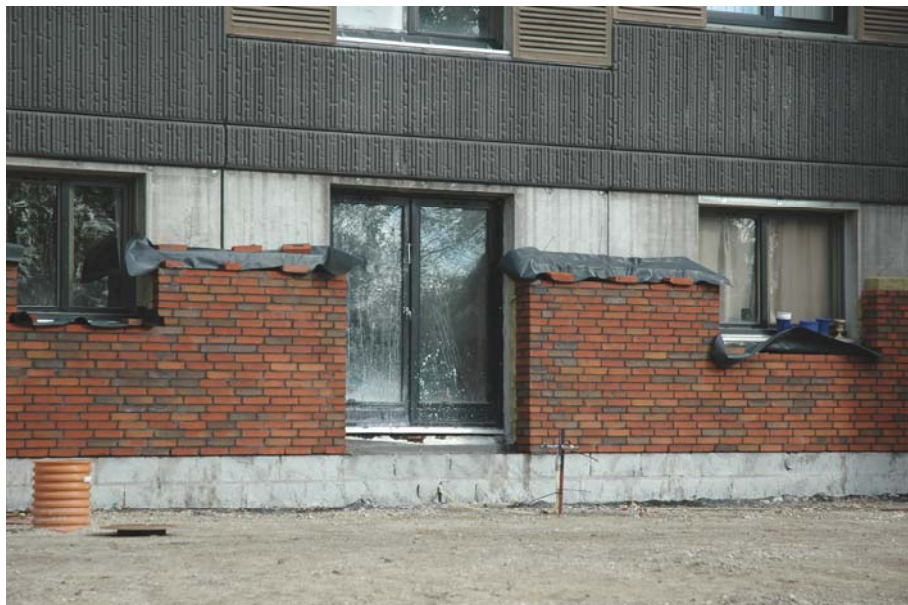
Vejleåparken – bygningerne efterisoleres, og et 'tapet' af mursten rulles ud og dækker sporene efter fortidens byggestil.

Renoveringen af Vejleåparken har udgangspunkt i omfattende betonskader. Alligevel er der grund til at diskutere det rimelige i at opføre en skalmur uden på en oprindelig betonfacade. I tilfældet med Vejleåparken er det ikke utænkeligt, at bebyggelsen med de oprindelige facader kunne være blevet genstand for en fredning om 10-20 år. Der er tale om en tidstypisk bebyggelse, der ud fra en ren arkitektfaglig vurdering rummer mange kvaliteter. Det kan konstateres, at bygningerne i forbindelse med den gennemførte renovering har mistet en del af deres styrke og spændstighed, og at de ikke længere er helt så karakterfulde.

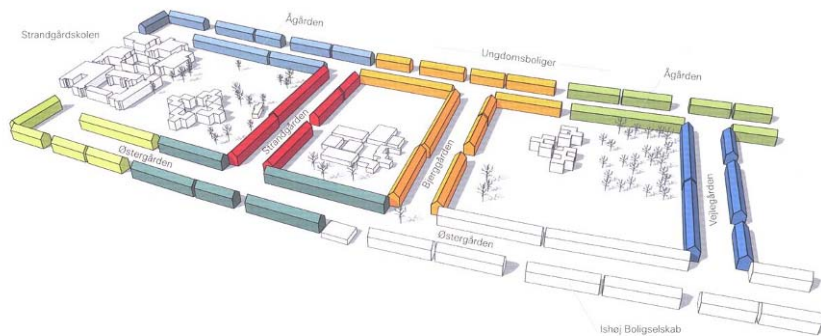
Opdelingen af Vejleåparken i mindre afsnit, der i forbindelse med den forestående renovering får hver sin arkitektoniske behandling.

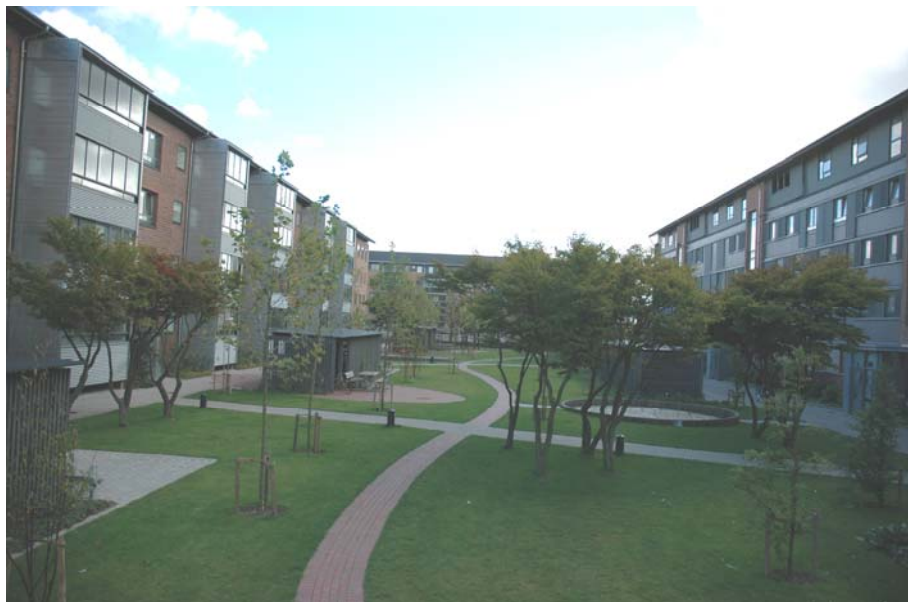
Et af de gadestrøg, der før renoveringen var præget af store flisebelægninger, er i forbindelse med den gennemførte renovering blevet omdannet til et grønt uderum med rekreative kvaliteter.

Det var netop tilfældet i Vejleåparken, hvor de store gadestrøg var alt for overdimensionerede i forhold til antallet af fodgængere og i forhold til det liv, der udspillede sig i gaderummene. Det førte allerede i 1976 til kritik i fagbladet *Arkitekten*: *"Der er ikke det liv og den afveksling, som man finder i den provinshovedgade, som man nok har tænkt på, da planen blev tegnet"*,<sup>4</sup> stod der. På den baggrund er det velbegrundet, at arkitekter og landskabsarkitekter har ført 'gårdrummenes' grønne kvaliteter ind i gaderummene.

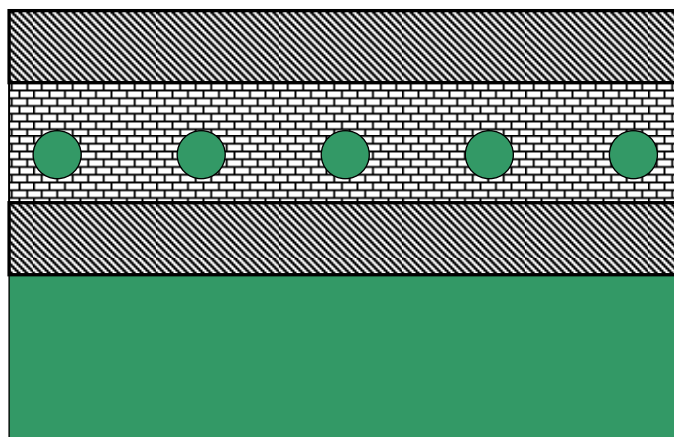
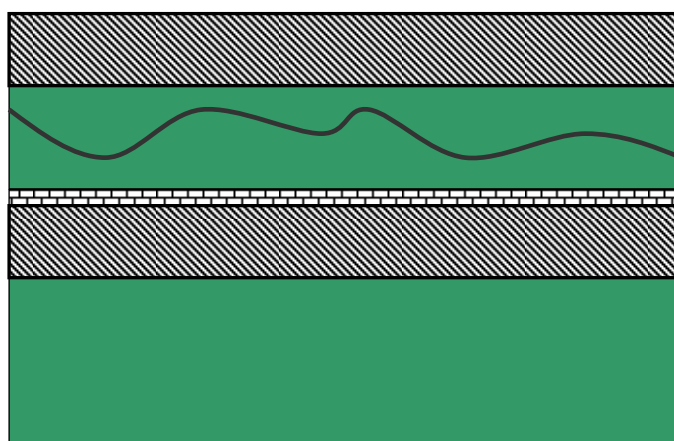
Diagram, der viser princippet i Vejleåparkens omdannelse.

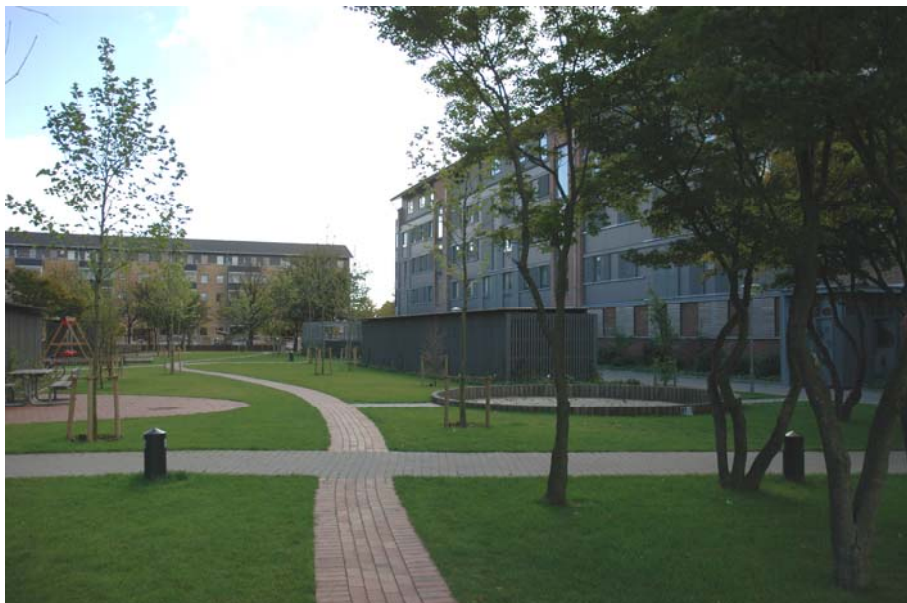
## Eksempel 1

I Vejleåparken er der gjort mange anstrengelser for at nedbryde indtrykket af bebyggelsens store skala. Arkitekterne har eksempelvis forsøgt at dele bebyggelsen op i mindre afsnit, blandt andet ved at benytte forskellige mursten i skalmuringen af de enkelte afsnit. Langt mere afgørende er imidlertid landskabsarkitektens bearbejdning af rummet mellem boligblokkene. Med den nye beplantningsplan er der introduceret en 'mellemskala' i bebyggelsen. De åbne rum mellem de store bygningsvoluminer fyldes ud, og der er dermed etableret en 'forgrund' for oplevelsen af de store bygningskroppe. Med den nye mellem-skala formidles den store skala på en ny måde.

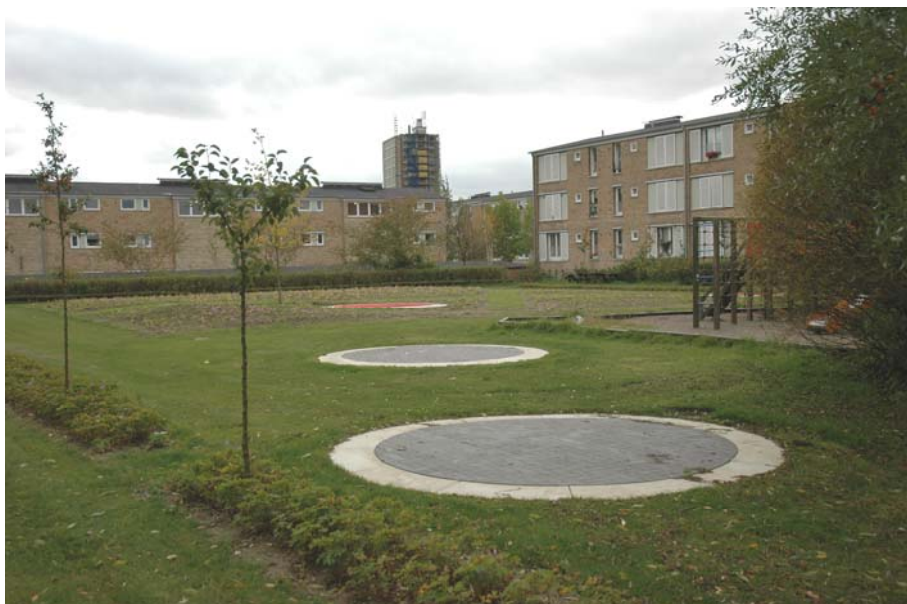
## Eksempel 2

Til trods for at Tingbjergs bygninger hver for sig virker overkommelige i deres skala, er det samlede boligområde meget stort. Det har SLA Landskabsarkitekter udviklet som en kvalitet i deres plan for renoveringen af friarealerne. Hvert enkelt 'gårdrum' skal i den forestående renovering udformes, så det rummer særlige brugs- og oplevelsesmæssige muligheder. Det er således hensigten, at bebyggelsen vil komme til at rumme et bredt spekter af forskellige kvaliteter.

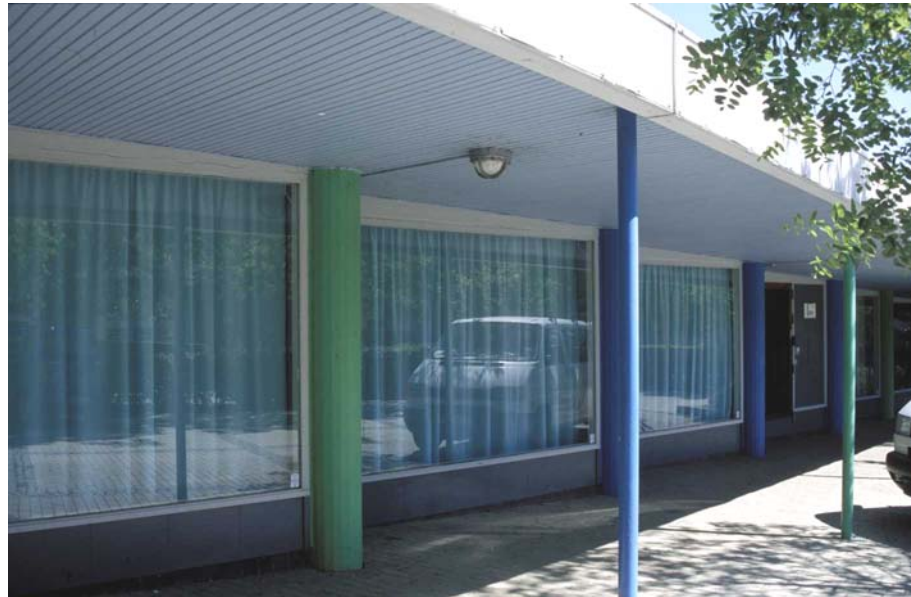
## Eksempel 1

I Tingbjerg var området omkring Ruten, der er bebyggelsens centrale butiksstrøg, stærkt nedslidt. Baldakiner var ødelagte, butiksskiltningen var mangelfuld, og butiksvinduer var dækket af falmede gardiner. For en bebyggelse, der som Tingbjerg er planlagt som en samlet enhed med én samlet identitet, er det et problem, når det center, der skal danne centrum for bebyggelse, og som fungerer som vartegn for den, forfalder. Problemet kendes også fra andre bebyggelser, hvor tomme lokaler i butikscentrene står tomme. Det skaber indtryk af en bydel i stagnation, og sender et uheldigt signal til omgivelserne.

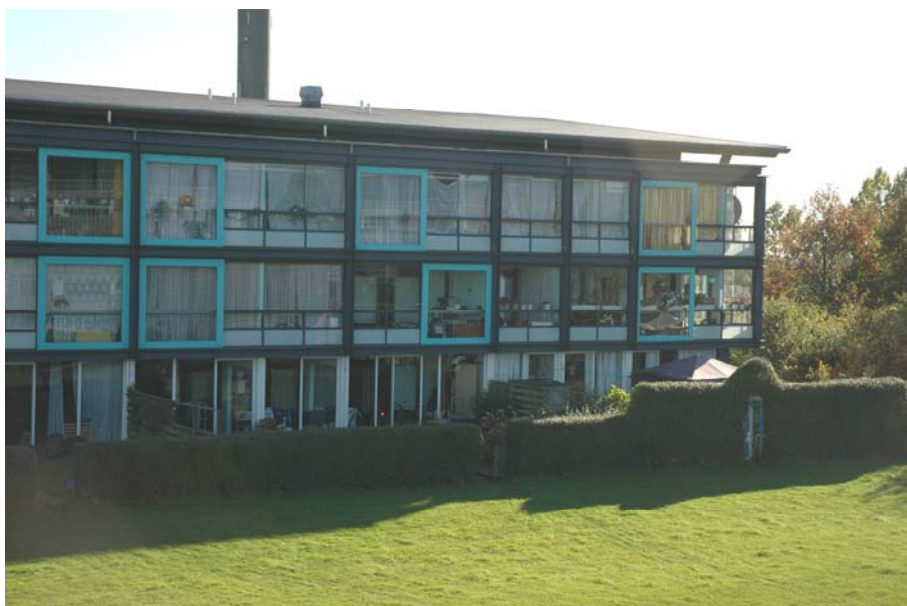
### Eksempel 3

I Skovparken i Kolding var bebyggelsen før den gennemførte renovering omkranset af en tæt bræmme af træer. I forbindelse med renoveringen blev der tyndet ud i træerne, så der er skabt indblik i bebyggelsen fra de omkransende veje. Landskabsarkitekternes argument for at udtynne træerne var, at der skulle gøres op med bebyggelsens isolerede karakter, der fik bebyggelsen til at fremstå som en afskærmet ghetto. Beboerne selv er også glade for at kunne kigge ind i bebyggelsen, når de kommer kørende på vejen, og de mener, at det vil være med til at fremme bebyggelsens image, når vejens bilister kan se ind på den nyrenoverede bebyggelse.

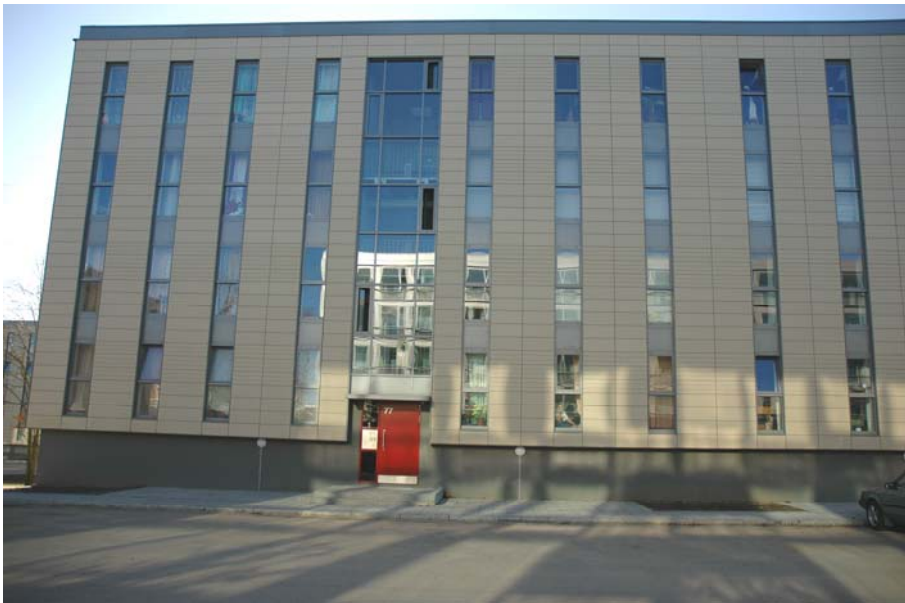
## Eksempel 1

Bispehaven er oprindeligt opført med små kamre og soveværelser ud mod de nordøstvendte ankomstfacader. Ved en tidligere ombygning af store lejligheder til flere mindre lejligheder, er der endvidere kommet køkkener ud til ankomstfacaden. Det ændrer ikke ved, at boligernes primære rum er orienteret mod sydvest. Det kommer til udtryk i det ydre. Den sydvestvendte facade er præget af store vinduespartier og inddækkede altaner, mens ankomstfacaderne fremtræder med smalle, lodrette vinduesudskæringer som eneste arkitektoniske motiv. Ankomstfacaden er uden variation og lever ikke op til ønsket om, at beboerne skal kunne identificere sig med deres bolig.

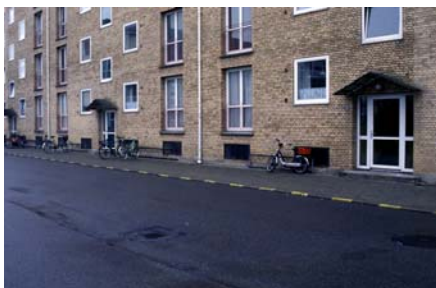
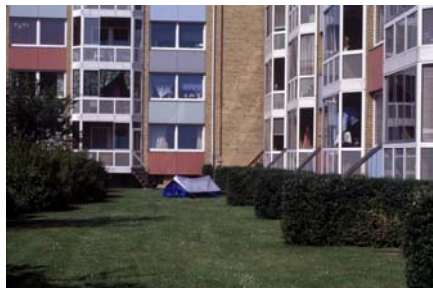
## Eksempel 2

I Albos afdeling af bebyggelsen på Motalavej i Korsør er de enkelte bygninger indrettet og organiseret i forhold til solens orientering. Det medfører imidlertid visse ulemper på friarealerne, da bygningerne er opført fire og fire omkring rektangulære 'gårdrum'. Mens to af bygningerne har ankomstfacader ud til gårdrummet (billedet til venstre), vender de to andre bygninger altansiden ud til det samme rum (billedet til højre). Dermed bliver uderummet uklart defineret og dets anvendelsesmuligheder begrænsede. Er de tænkt som udsigt til lejlighederne, legeareal for børnene eller blot en udvidelse af ankomstvejene?

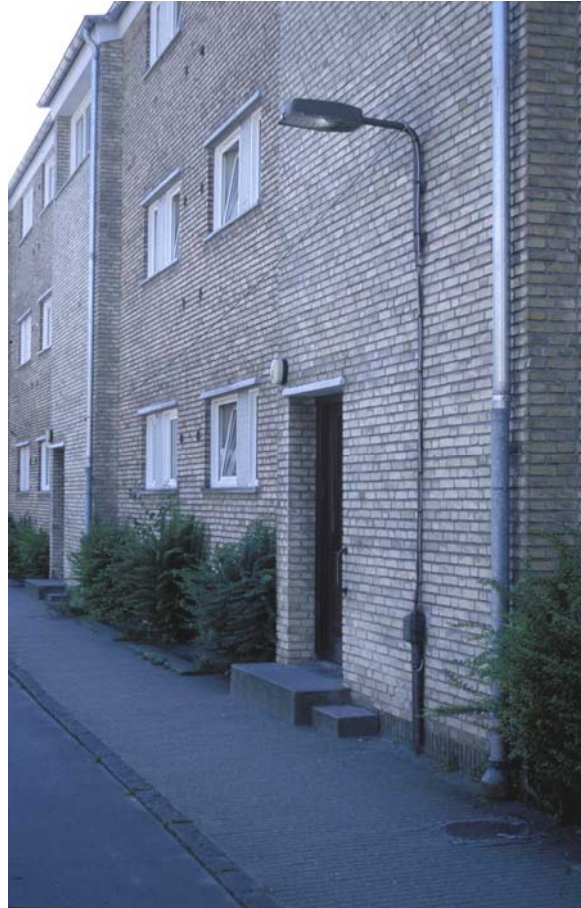
### Eksempel 3

De spartanske indgangsfacader og de smalle fortove, der ikke levner plads til særlige steder for ophold eller leg (eller blot for at beboerne kan præge ankomstarealet), svarer ikke til nutidens forventninger. Hverken beplantningen eller belysningen er med til at skabe stemning eller atmosfære, og heller ikke belægningen på fortovet er med til at markere stedet omkring indgangen. Når beboerne kommer ud af hoveddøren er der kun to valgmuligheder – til højre eller til venstre...

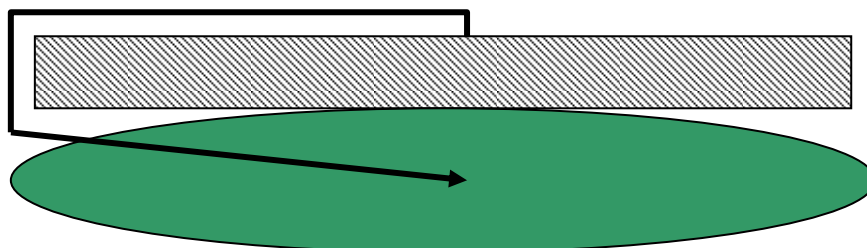
Principskitse: Adgang fra bolig til grønne arealer.

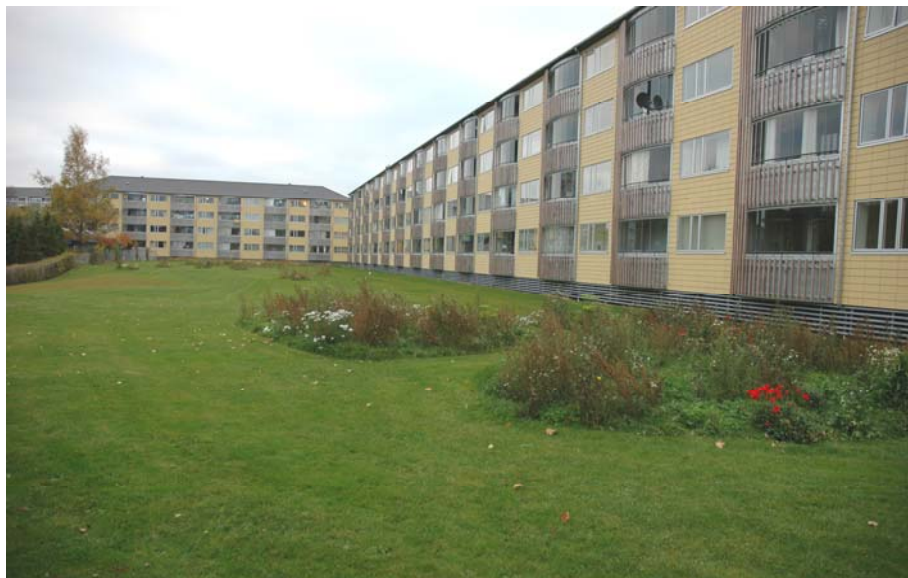
## Eksempel 1

Den meget lange boligblok i bebyggelsen på Motalavej i Korsør. Fra lejlighedernes stuer og fra de inddækkede altaner er der udsyn til grønne friarealer, men hvis beboerne vil bruge arealerne til andet end udsigt, skal de bevæge sig ud af hoveddøren på bygningens modstående side. Boligernes indplacering i store grønne områder er altså langt fra udnyttet optimalt. Beboerne i stueetagen kan fx ikke lade en barnevogn med et sovende barn stå lige uden for deres vinduer, da adgangsvejen til de grønne arealer er ganske lang. Tanken om at tage aftensmaden med ned på arealerne en varm sommeraften ligger heller ikke lige for.

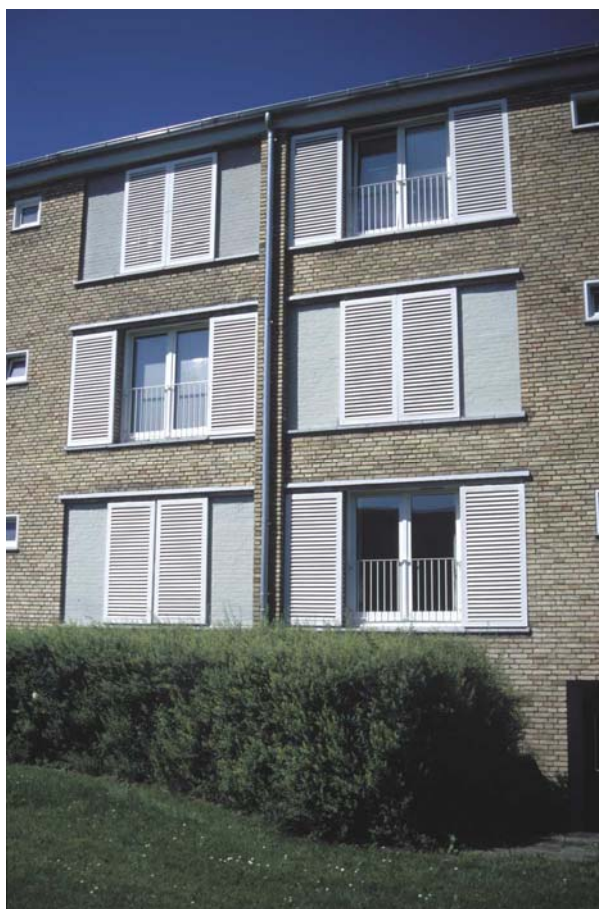
I Tingbjerg er der udgang til friarealerne gennem en høj kælder. Det er klart bedre end i eksemplet fra Motalavej, men det er ikke en behagelig måde at ankomme til de grønne arealer. Det havde været flottere, hvis der havde været visuel kontakt mellem friarealer og opgang – i det mindste i stueetagen.

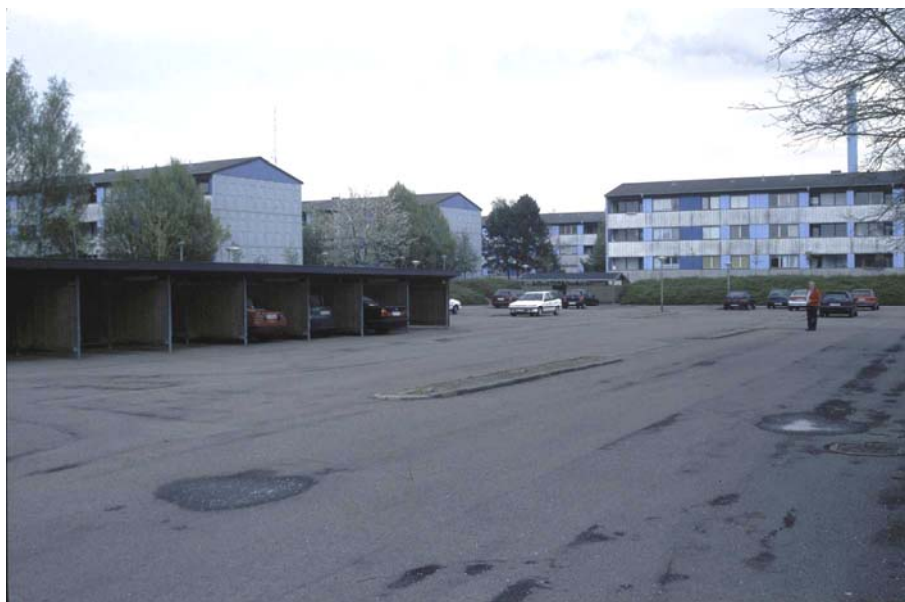
I Hedebo Parken i Roskilde er al parkering samlet på en centralt placeret parkeringsplads. Dermed er trafikken separeret, så al kørende trafik undgås på de bolignære arealer. Ulempen er imidlertid, at det første indtryk ved ankomsten til bebyggelsen er et stort, åbent parkeringsareal belagt med asfalt. Parkingsarealet bliver voldsomt stort, når al parkering er samlet ét sted, og det bliver meget synligt, når det er placeret centralt i bebyggelsen.

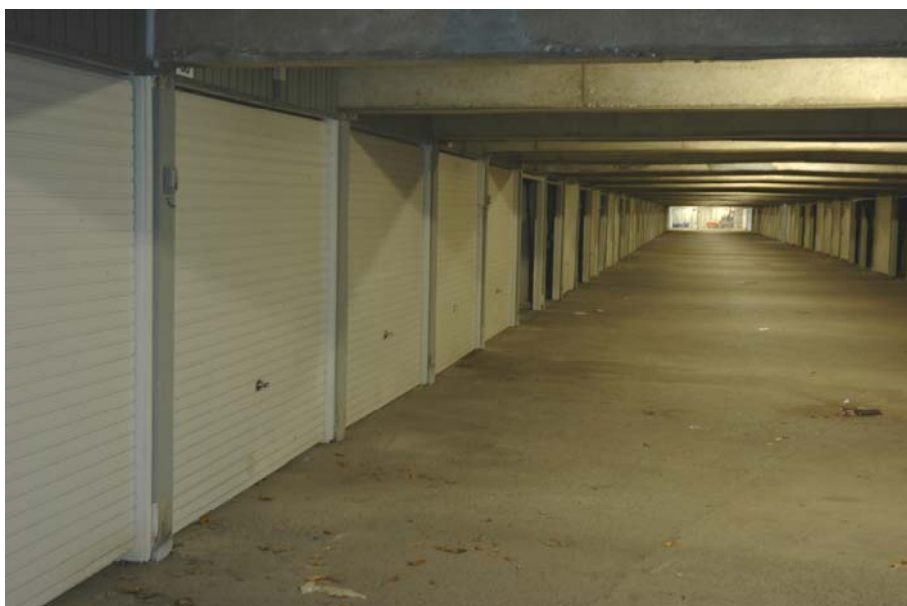
I Skovparken i Kolding er en del af parkeringen placeret i kældre, der har nedkørsel i udkanten af bebyggelsen. Parkeringskældrene er ekstremt langstrakte og uden indtag af dagslys – et utrygt sted i bebyggelsen. Oppe i det fri sker udluftningen i klodsede rørføringer, hvorfra der er en konstant støj til dele af friarealerne.

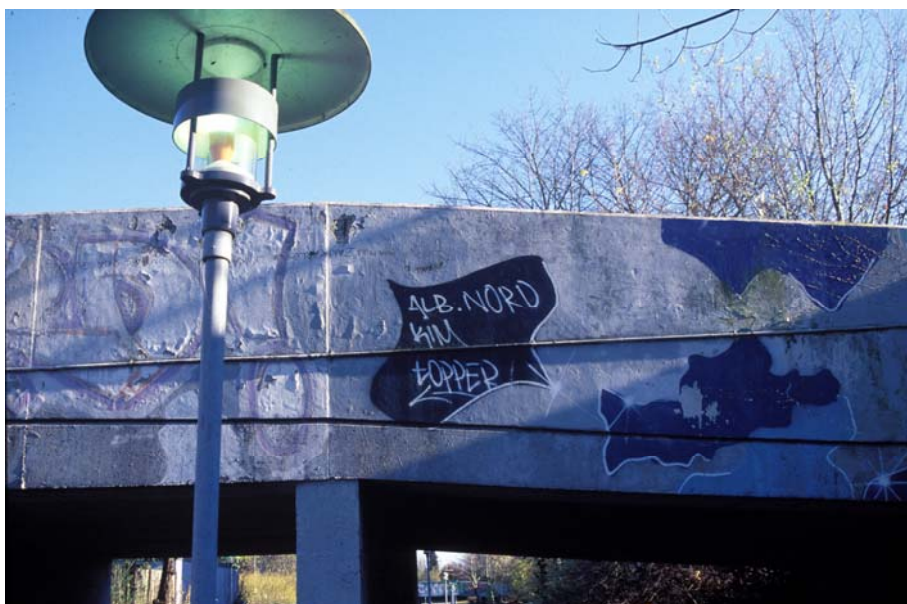
Den fysiske udformning af trafikdifferentieringen i Albertslund Nord er gennemført ved hjælp af et omfattende terrænarbejde. Det efterlader nogle steder i bebyggelsen de gående trafikanter i en skakt, hvor udsynet til begge sider er begrænset af tunge betonmure. Det vil blive ændret i forbindelse med den forestående renovering.

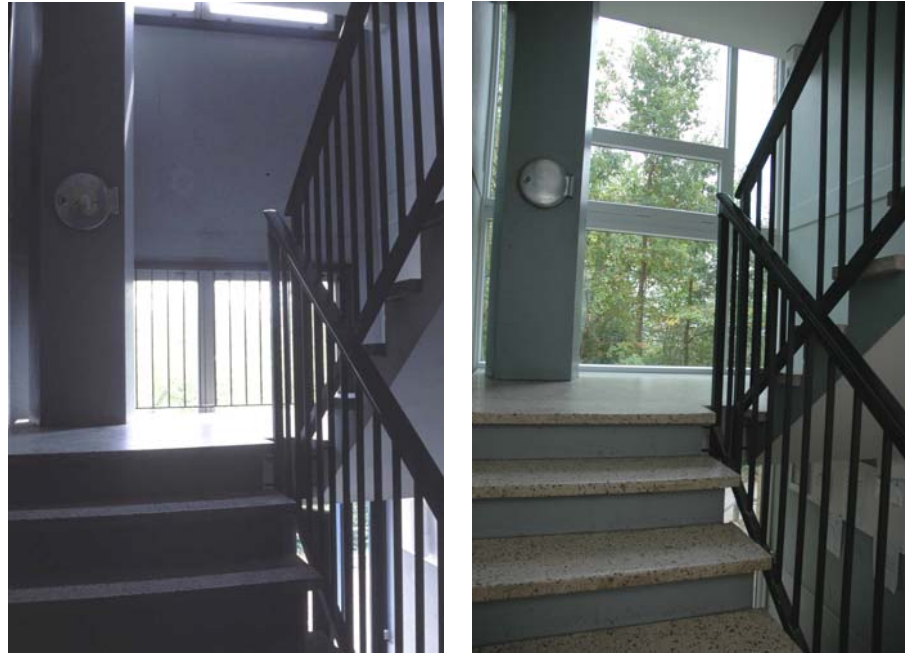
Det oprindelige byggesystem i Hedebo Parken dikterede vandrette vinduesbånd på ankomstfacaderne. Det indebar, at vinduerne var placeret yderst uhensigtsmæssigt i trappeopgangene. Dermed vækker bebyggelsen mindelser om historicismens huse fra forrige århundrede, hvor den ydre rytme i facaden dominerede den indre indretning. I Hedebo er historicismens formalisme afløst af byggeteknisk formalisme. Med den gennemførte renovering er der etableret store vinduespartier, der strækker sig over alle opgangens etager. Det giver betydelige kvaliteter i opgangene – bedre dagslysforhold, bedre udsigt til friarealerne samt mulighed for udluftning.

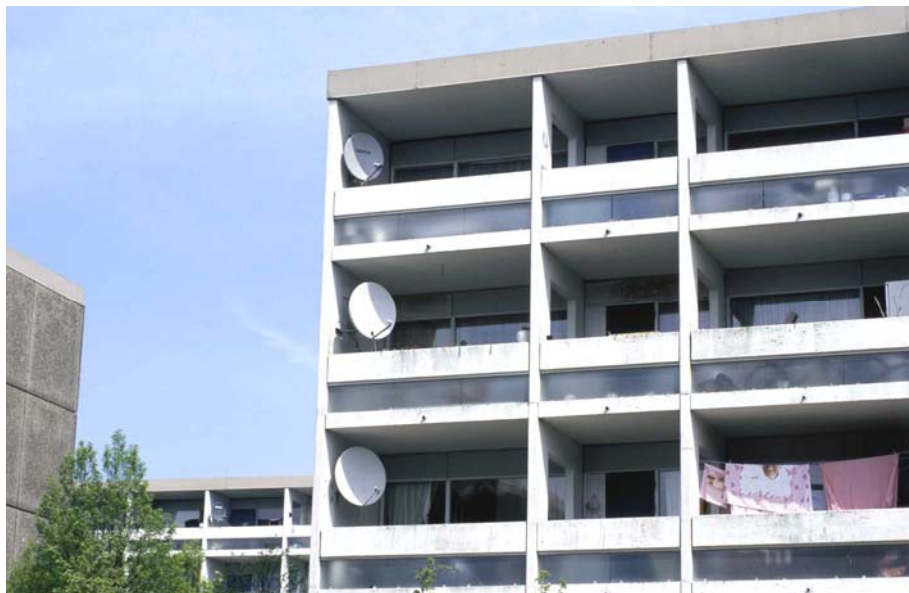
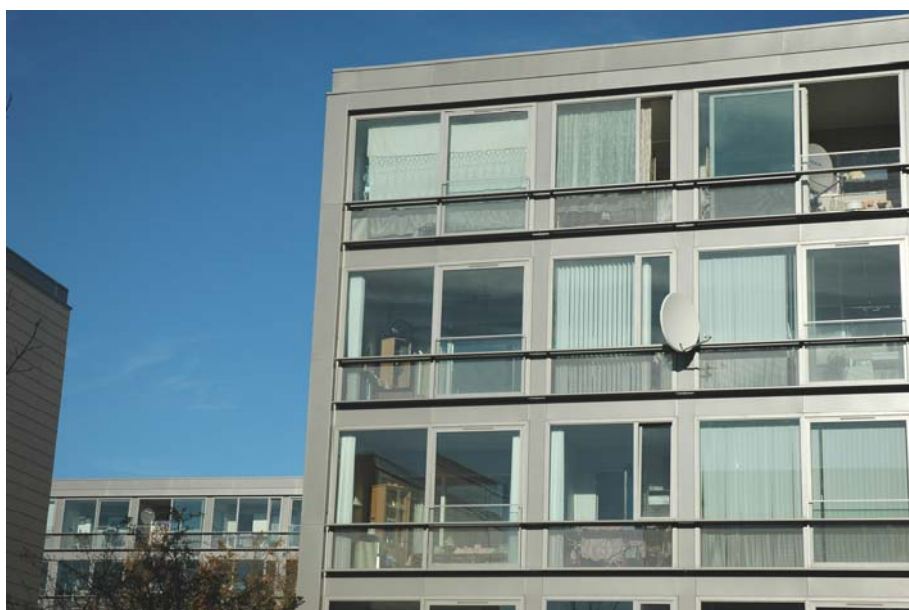
Bispehaven før og efter renovering. Med glasinddækningen oplever beboerne en udvidelse af deres boligareal, men bygningen er blevet frarøvet en del af dens oprindelige kvaliteter – det oprindelige spil mellem lys og skygge er væk, og tilbage er en ensartet hinde uden dybde.

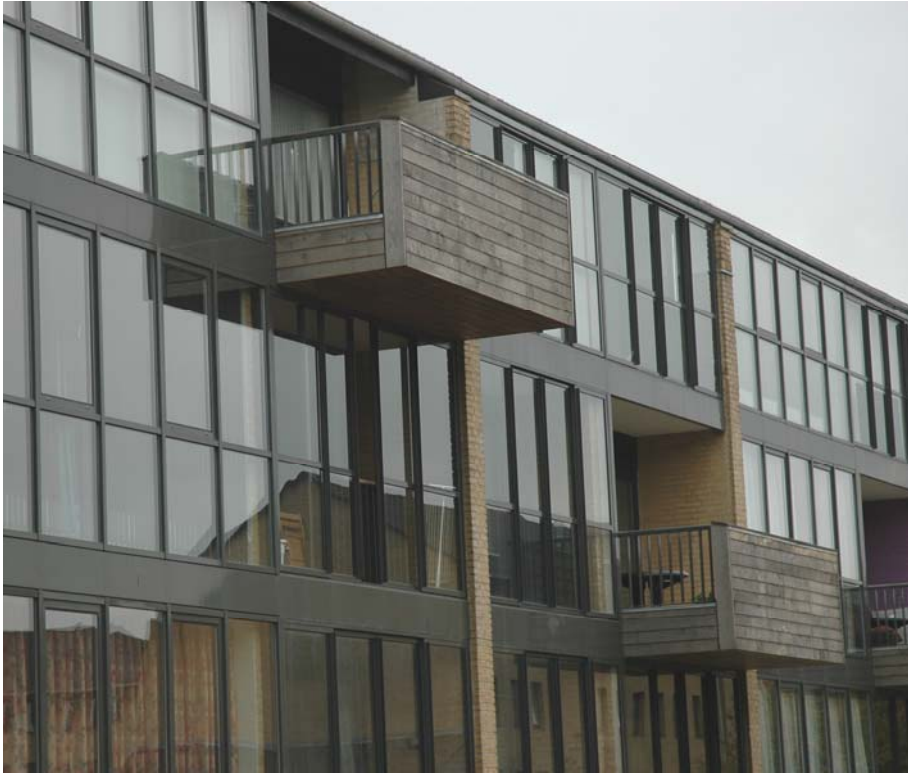
De fremstående altaner skaber brud i glasfacaderne, og bygningerne åbner sig op og kommer i dialog med friarealerne. Med tilsynecomsten af varme materialer som træ og mursten blødes der yderligere op på glasfacadernes hårde og reflekterende materialer.

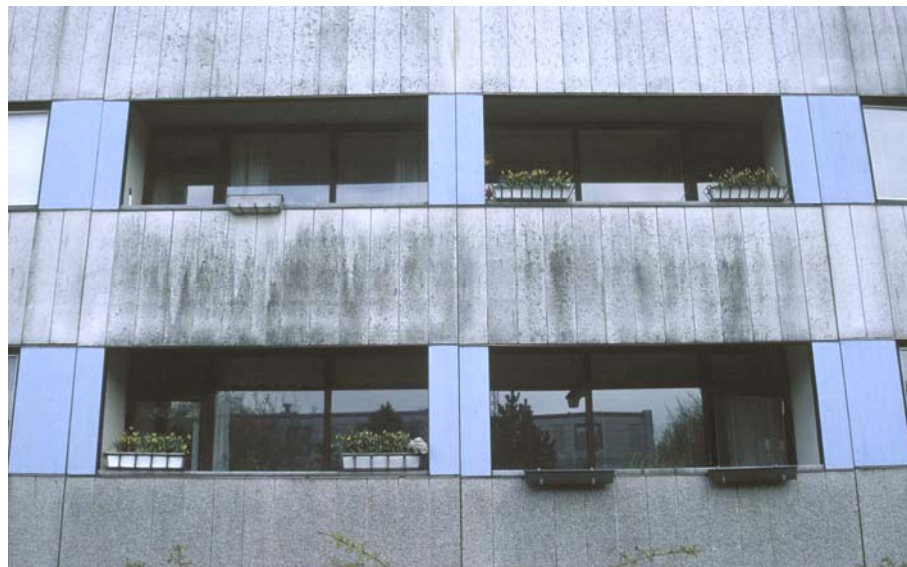
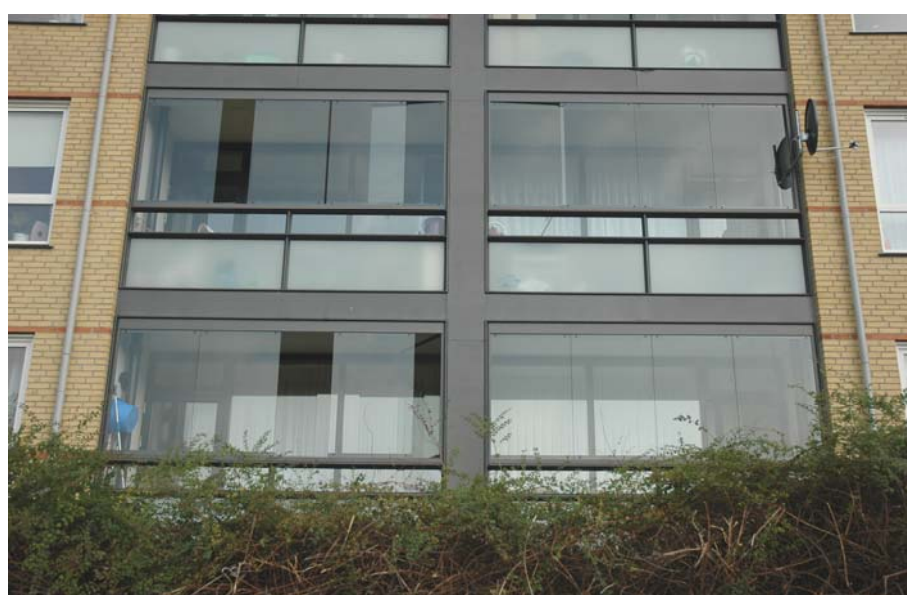
Hedeboparkens steniplader patinerede dårligt og førte til et uendelig trist indtryk. De blåmalede krydsfinerplader var malplacerede og virkede som midlertidige løsninger. De nye materialer er langt mere gedigne. Bemærk det matterede glas, der beskytter udestuerne mod ubehageligt indblik.

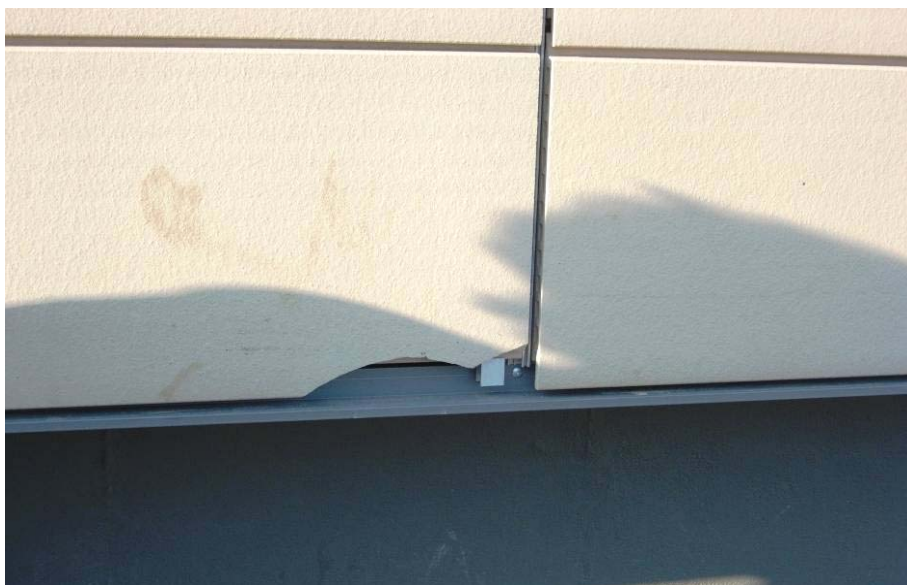
Materialer i nå-højde og omkring hjørner skal vælges, så de kan tåle den daglige brug. Dette billede er taget i Bispehaven umiddelbart efter renoveringen. (Foto: Daniel Nielsen).

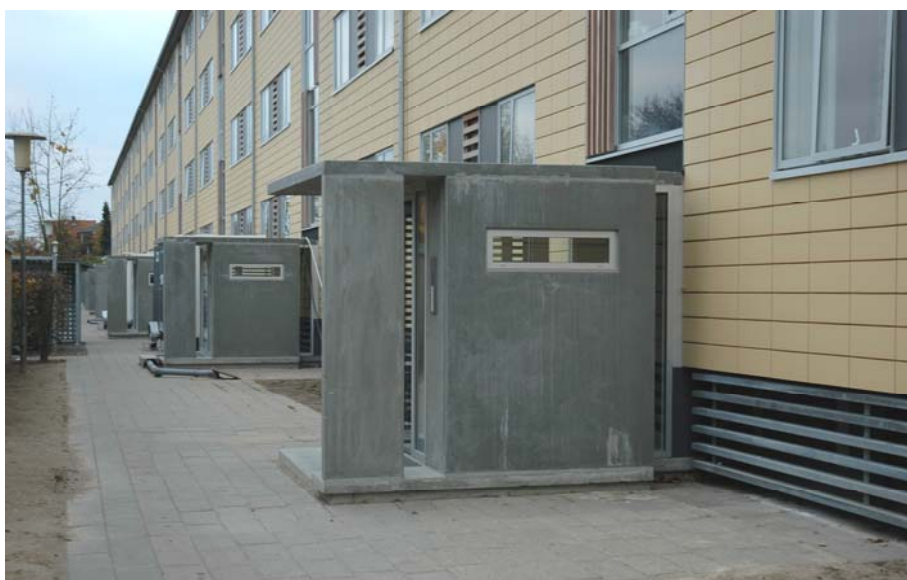
På Motalavej i Korsør er de oprindelige betonelementer skjult bag skærmtegl. Det er stærkt kritisabelt, at arkitekterne derefter har anvendt beton i ubehandlet form præcis dér, hvor beboerne oftest kommer helt tæt på facaderne.

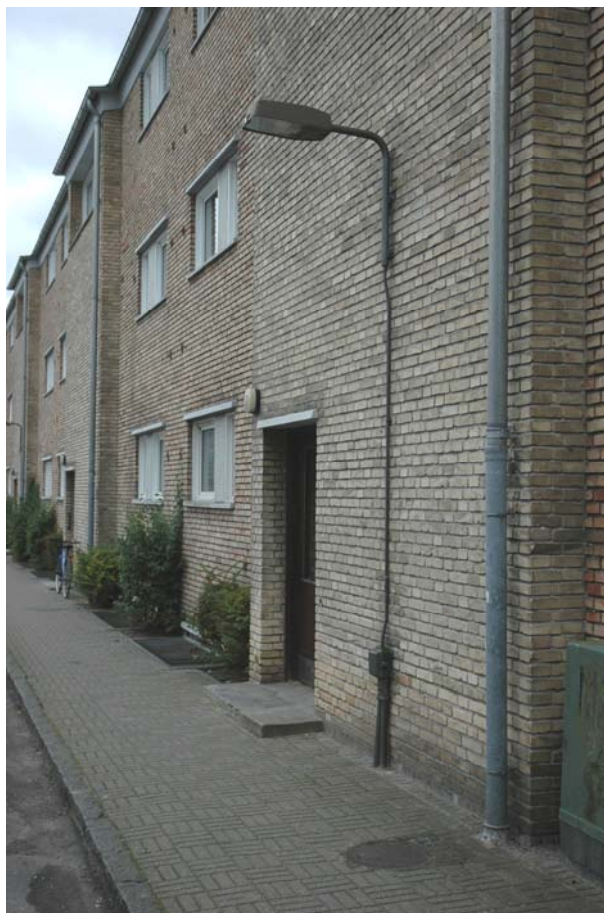
Den udendørs belysning omkring ankomstpartierne i Tingbjerg er voldsom, og på ingen måde stemningsskabende.

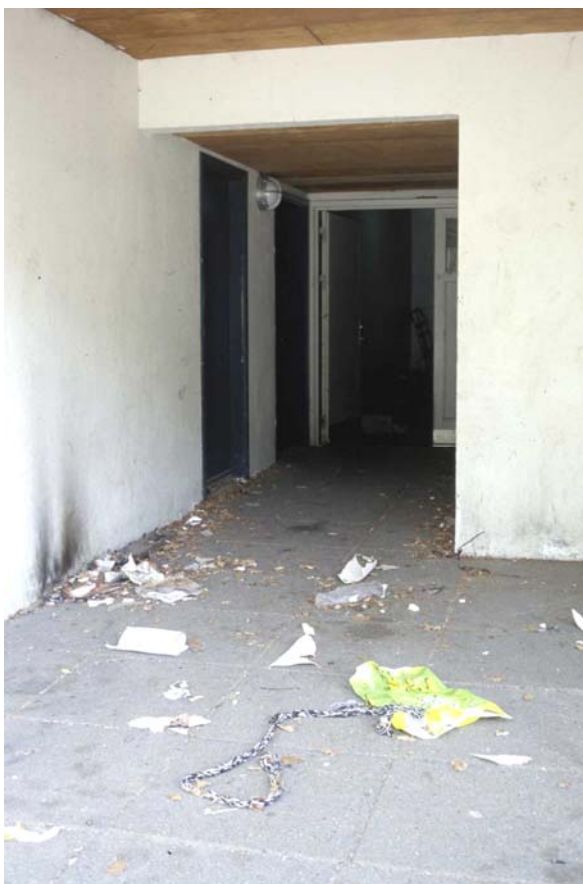
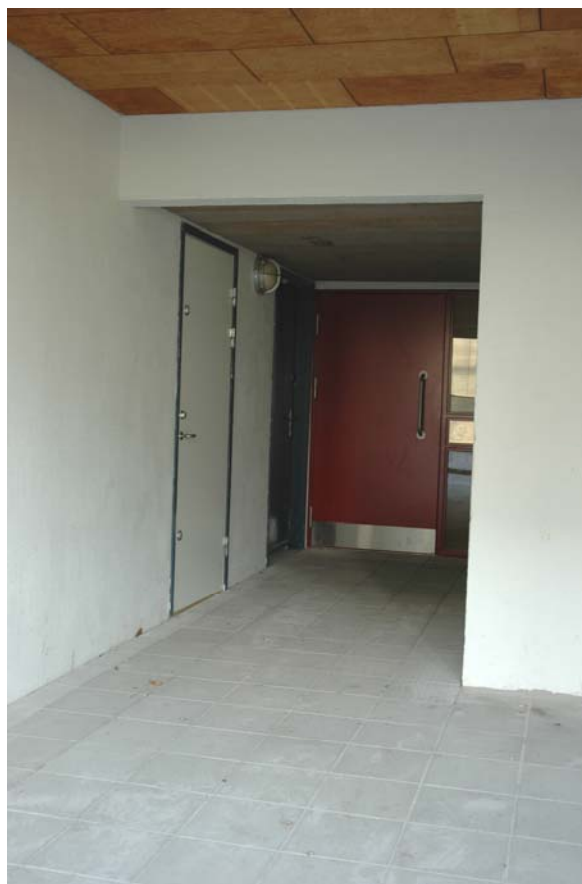
En kælderindgang i Bispehaven – i 2004 og 2007. Ifølge beboerne er det et godt billede på de ændrede forhold.

Bispehaven var den af bebyggelserne, der i 2004 havde størst problemer med affald på friarealerne. Omkring affaldscontainere, på legepladser, i buske og på stier var der usædvanlig beskidt. Ved besøget i efteråret 2007 var billedet et helt andet. Nu var der stort set pænt og rent overalt i bebyggelsen.
