# Renoveringer af almene bebyggelser 2004-2007

Claus Bech-Danielsen

| Serietitel | SBi 2008:11 |

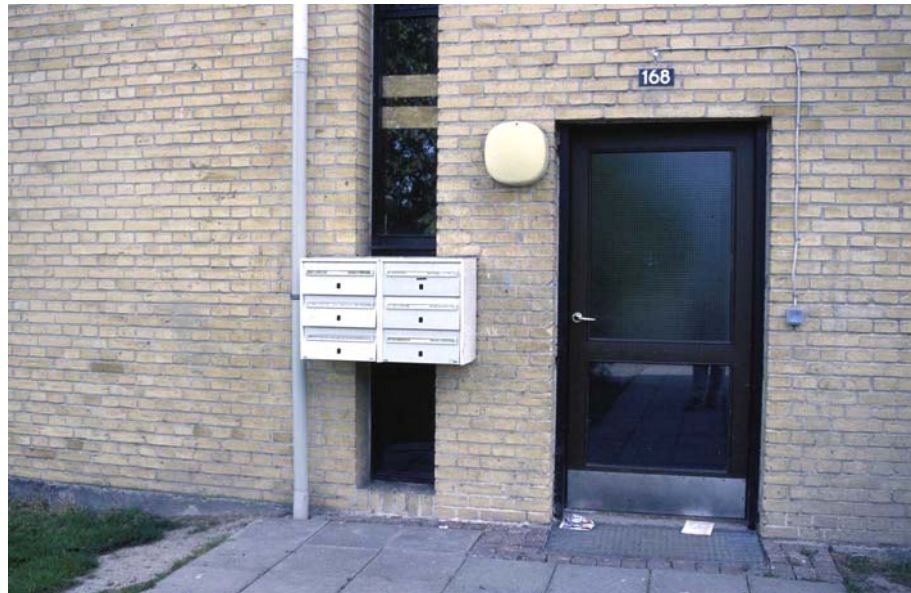
Postkasserne i Riddersborgparken er opsat, så udsynet fra opgangen er spæret af en kedelig bagside. Den slags 'hovsaløsninger' ses i flere bebyggelser.

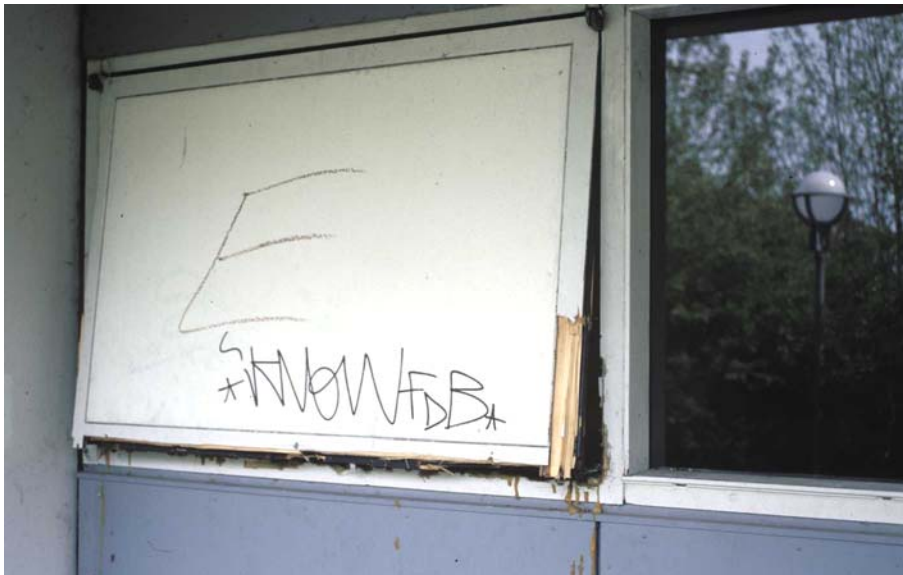
Spor efter indbrud i Bispehaven i Århus – fotograferet i 2004.

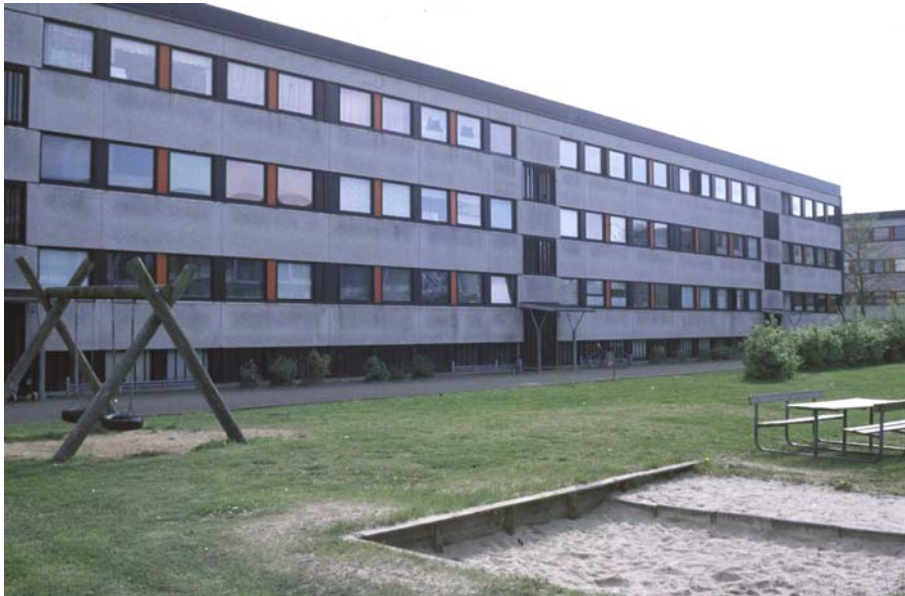
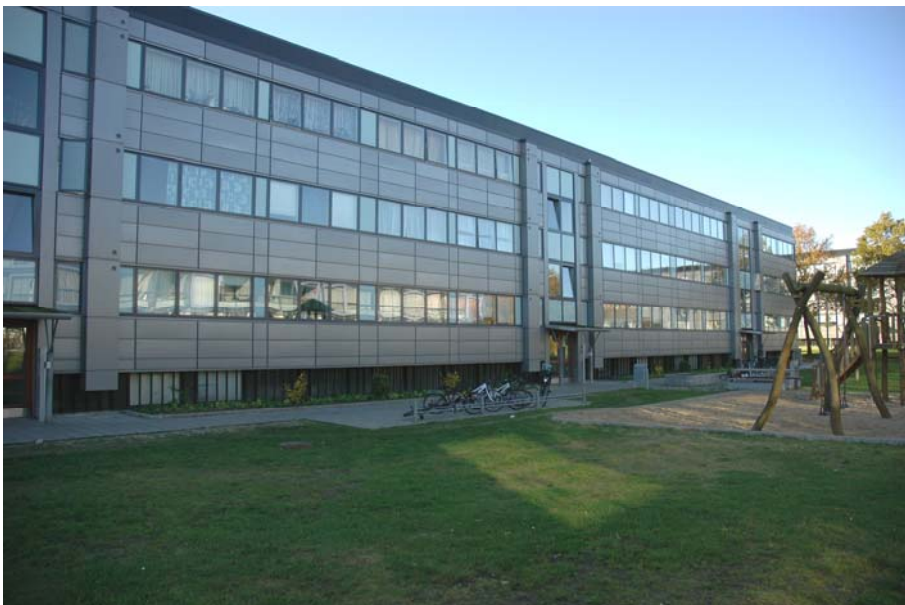
De fleste renoveringer indbefatter efterisolering af facader og gavle. Det fører til energibesparelser, men der kunne sættes mere fremadrettet og progressivt, fx kunne bebyggelserne omdannes til Energiklasse 1. Med forventningen om øgede energipriser i fremtiden vil bebyggelserne blive yderligere konkurrencedygtige. Den reducerede varmeregning er tilmed blandt de forbedringer, der for alvor opfattes positivt blandt beboerne.

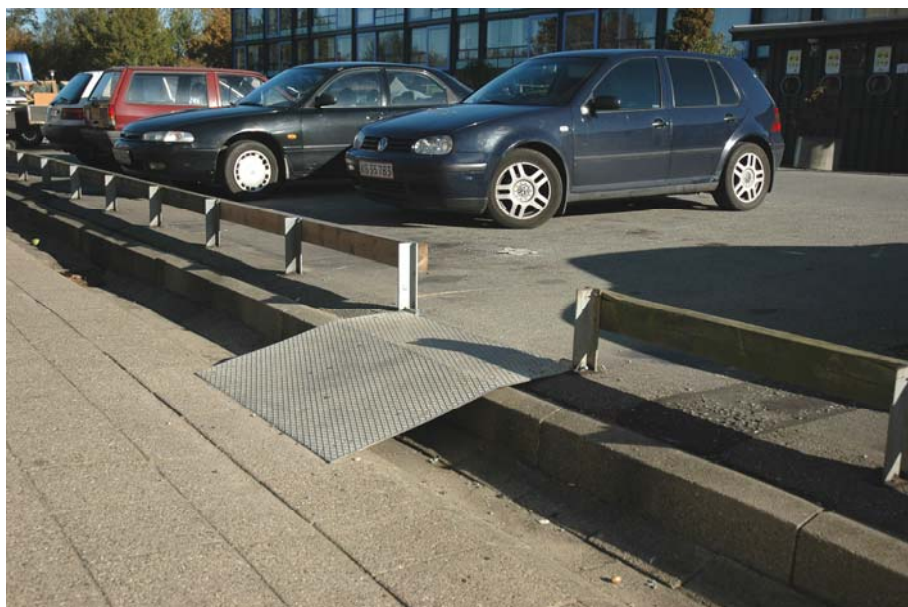
Regnvandets afløb fra parkeringsarealet på taget af parkeringskældrene i Skovparken er løst usædvanligt trist. En bearbejdning, der knytter oplevelsesmæssige og miljømæssige kvaliteter bedre sammen, er oplagt.

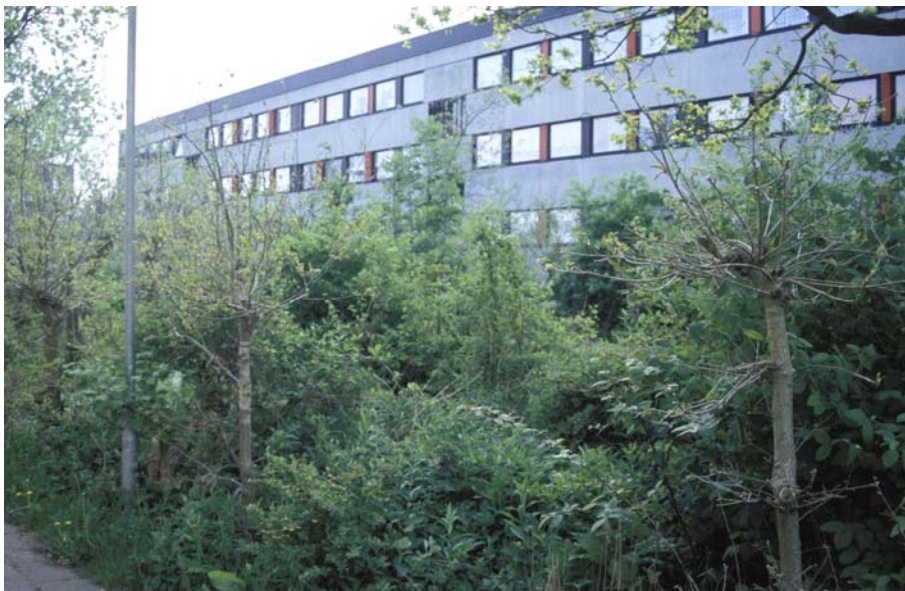
På forevisningen af dette billede er beboerne ikke i tvivl: Det tætte og 'kratagtige' buskads skaber utryghed.

I Skovparken mente flere beboere som tidligere beskrevet, at det var blevet mere trygt at færdes på friarealerne, efter at en række tætte buske var blevet fjernet. Buskene var ikke blevet passet i flere år, og de fremstod før renoveringen som et tæt krat. Det grønne er altså kun en kvalitet i passende mængder og i en velplejet form.

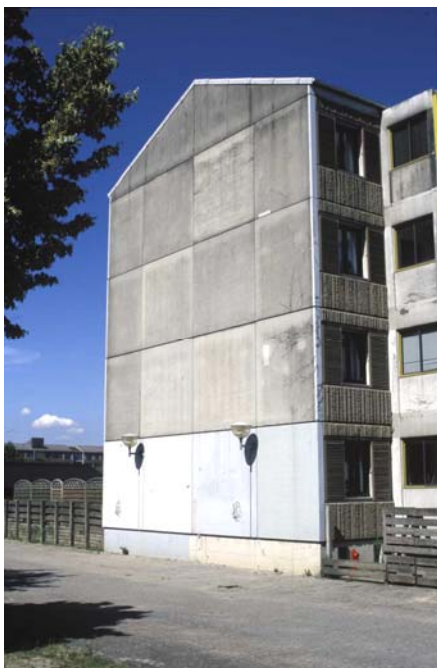
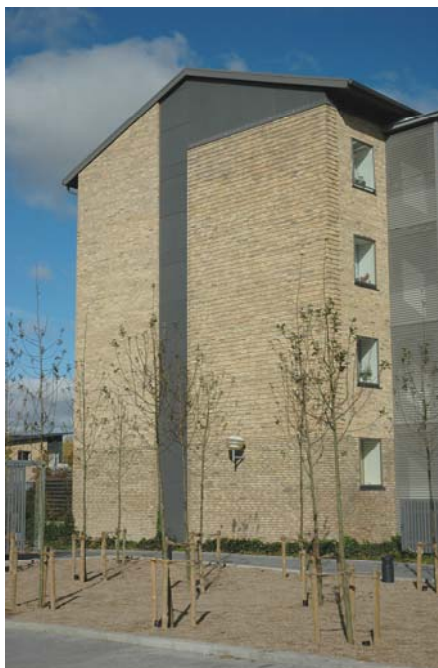
Interviewpersoner i Vejleåparken synes ikke, at de nye gavle er smukkere end de gamle. Det har muligvis noget at gøre med den negative holdning til renoveringen, som mange problemer i byggeprocessen har skabt.

Renoveringen af Vejleåparken har udgangspunkt i omfattende betonskader. Alligevel er der grund til at diskutere det rimelige i at opføre en skalmur uden på en oprindelig betonfacade. I tilfældet med Vejleåparken er det ikke utænkeligt, at bebyggelsen med de oprindelige facader kunne være blevet genstand for en fredning om 10-20 år. Der er tale om en tidstypisk bebyggelse, der ud fra en ren arkitektfaglig vurdering rummer mange kvaliteter. Det kan konstateres, at bygningerne i forbindelse med den gennemførte renovering har mistet en del af deres styrke og spændstighed, og at de ikke længere er helt så karakterfulde.
